## Mazda CX-3 Revolution AWD

EZ 07/2015 | Geländewagen | Diesel | Schaltgetriebe | 105.858km  
Besteuerung: Differenzbesteuert (§24 UStG)  
Fahrzeugstandort: 68\*\*\*  
Fahrzeug aufgenommen am: 31.07.2026

# Hinweise zum Zustandsbericht

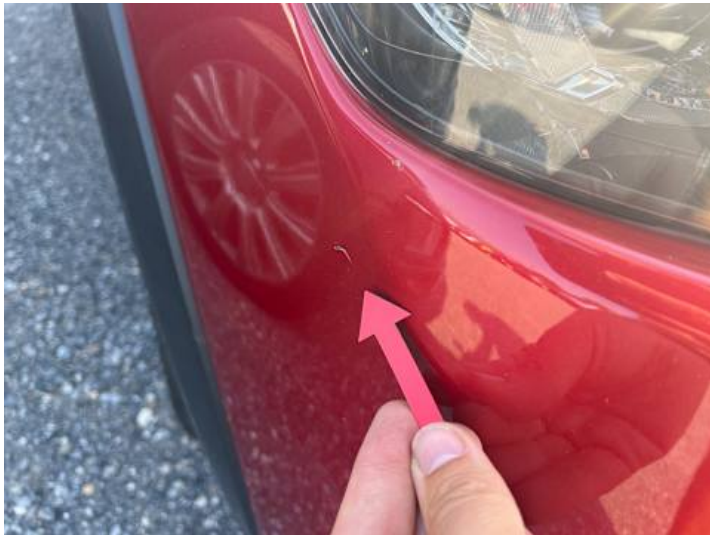
Stoßstange vorne (Lackschaden)

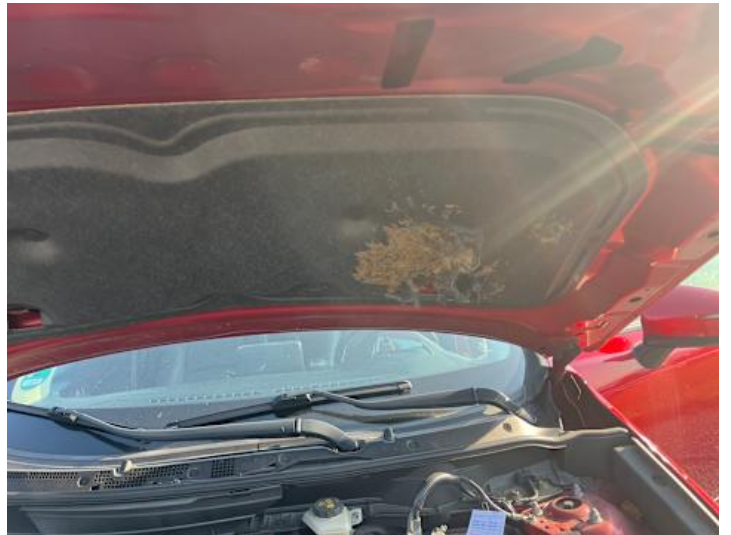
Motorhaube (Anderer Schaden): Dämmmatte defekt

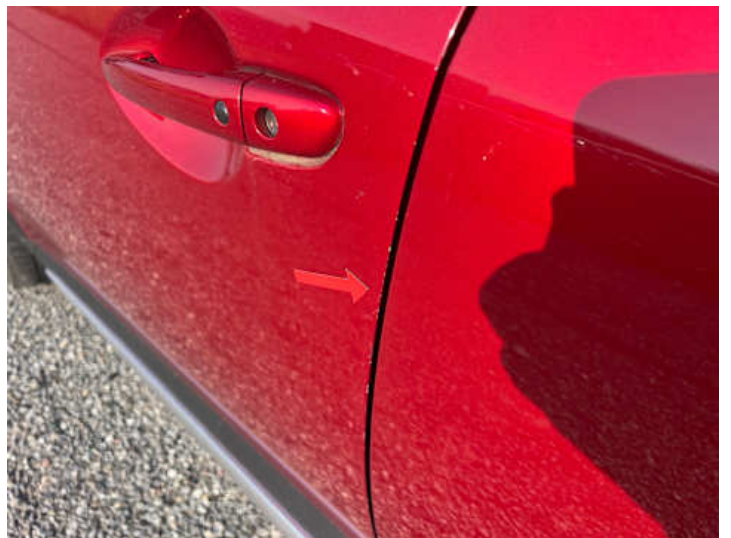
Fahrtür (Lackschaden)

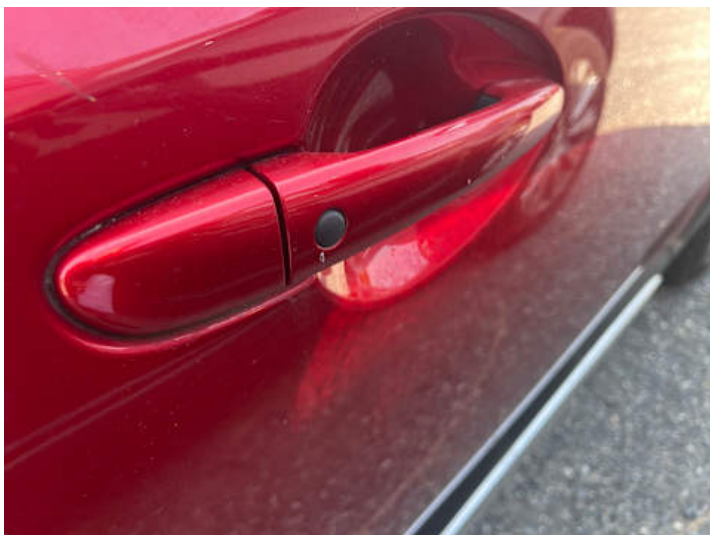
Beifahrtür (Lackschaden)

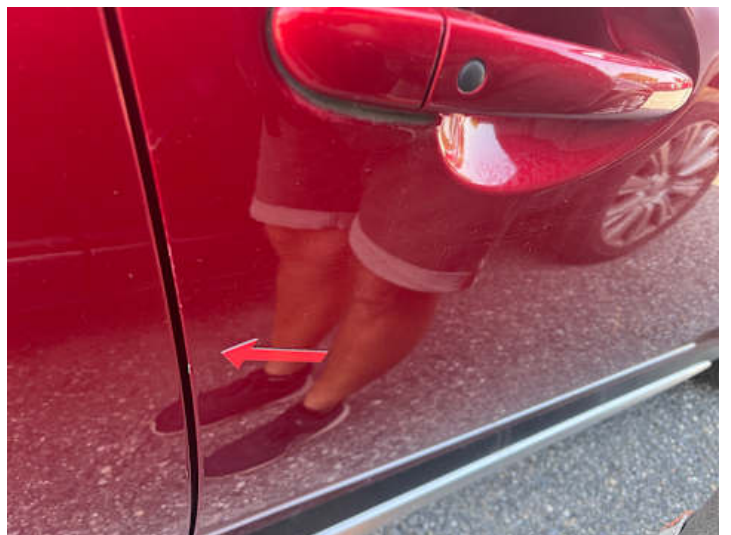
Beifahrtür (Lackschaden)

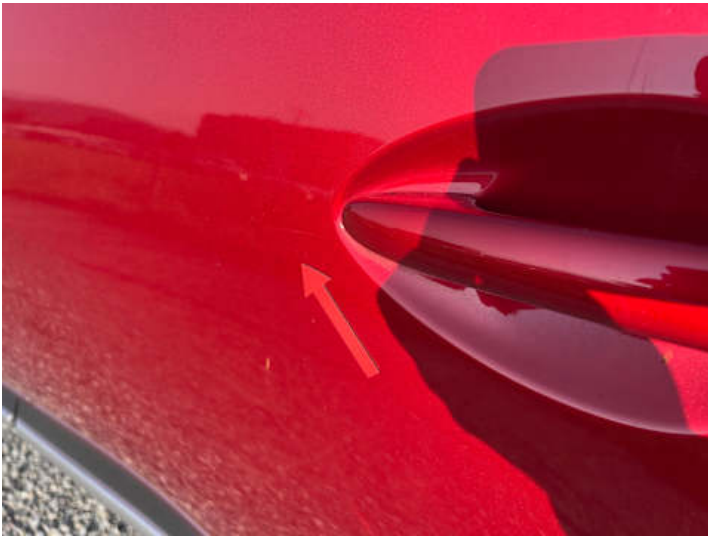
Türe hinten links (Kratzer)

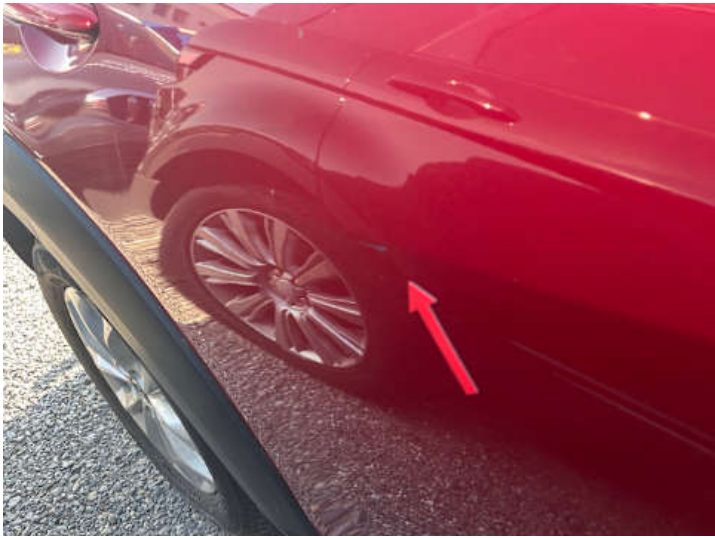
Türe hinten rechts (Lackschaden)

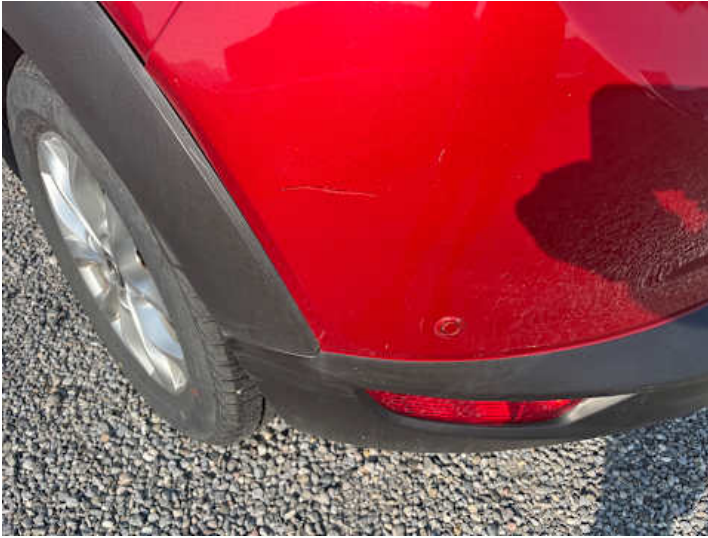
Stoßstange hinten (Kratzer, Lackschaden)

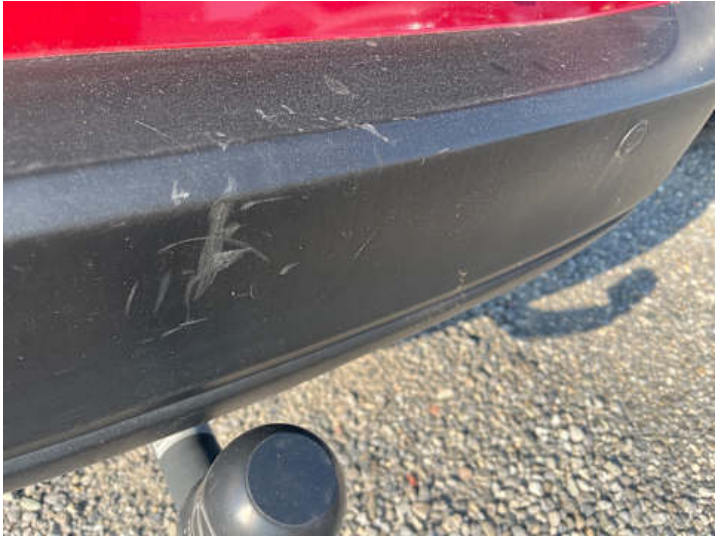
Stoßstange hinten (Kratzer, Lackschaden)

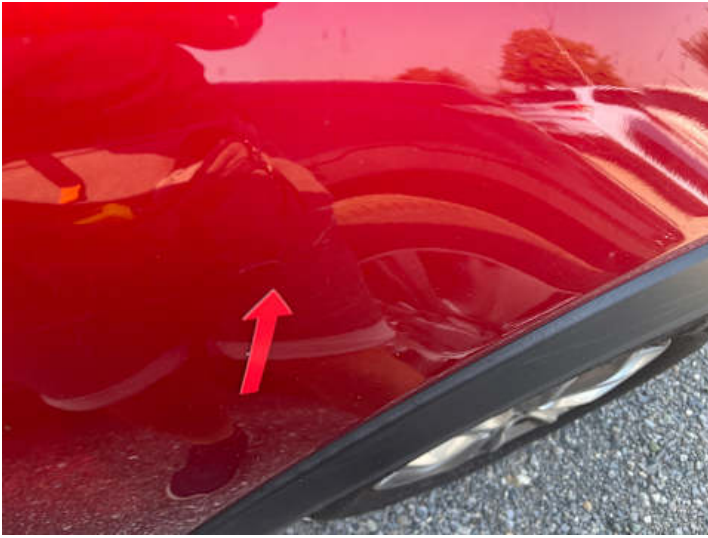
Kotflügel vorne rechts (Kratzer)

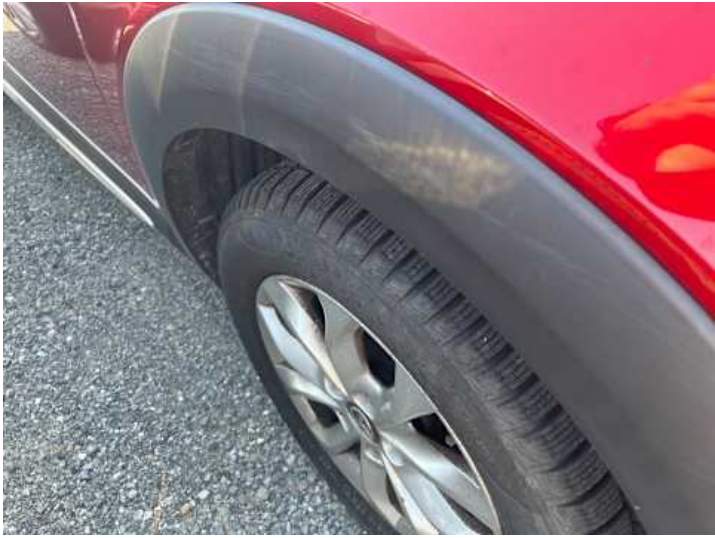
Kotflügel vorne rechts (Kratzer)

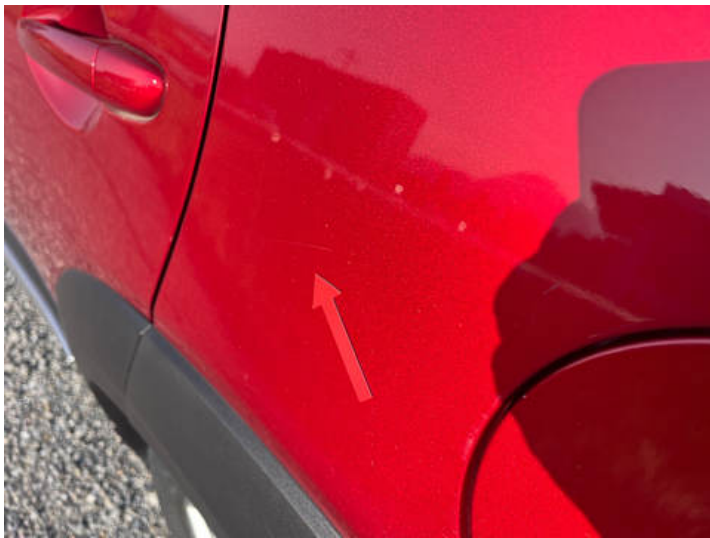
Seitenteil hinten links (Lackschaden)

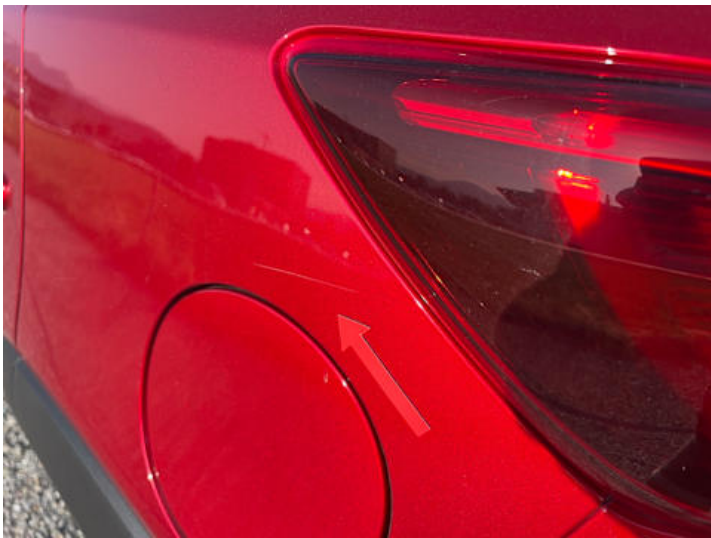
Seitenteil hinten links (Lackschaden)

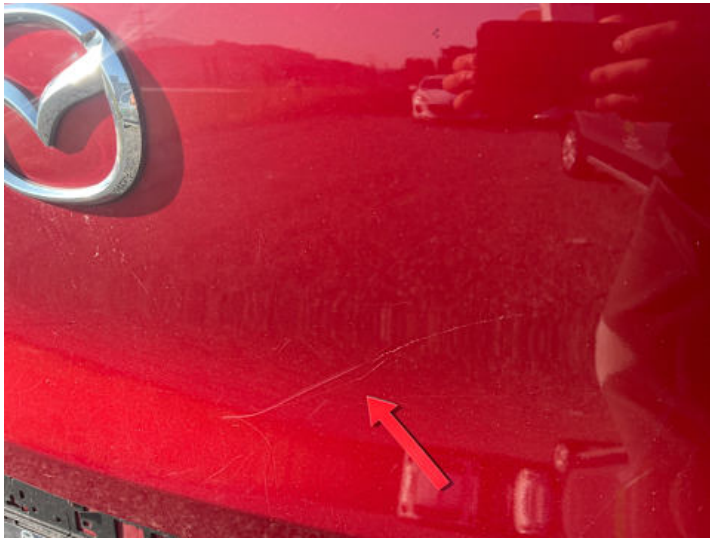
Heckklappe (Lackschaden, Kratzer)
