## Mercedes-Benz 116 CDI RWD extralang PRO

EZ 05/2025 | Van | Diesel | Automatikgetriebe | 53.597km  
Besteuerung: Regelbesteuert (Deutschland)  
Fahrzeugstandort: 31\*\*\*  
Fahrzeug aufgenommen am: 12.08.2026

# Hinweise zum Zustandsbericht

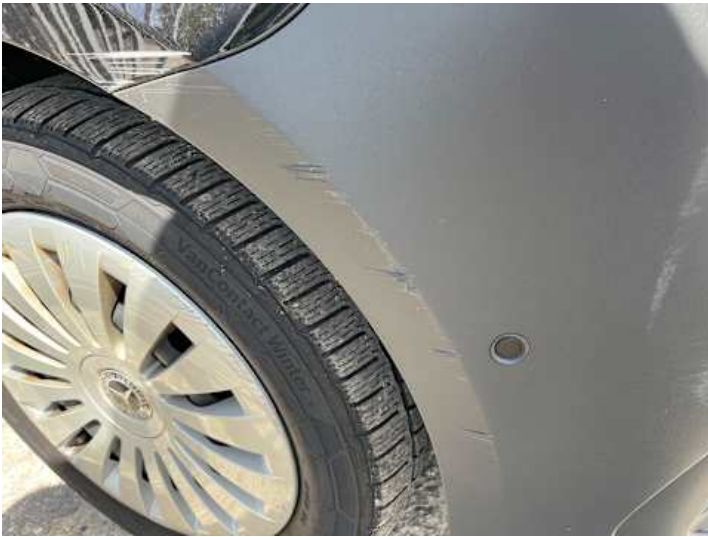
Stoßstange vorne (Kratzer)

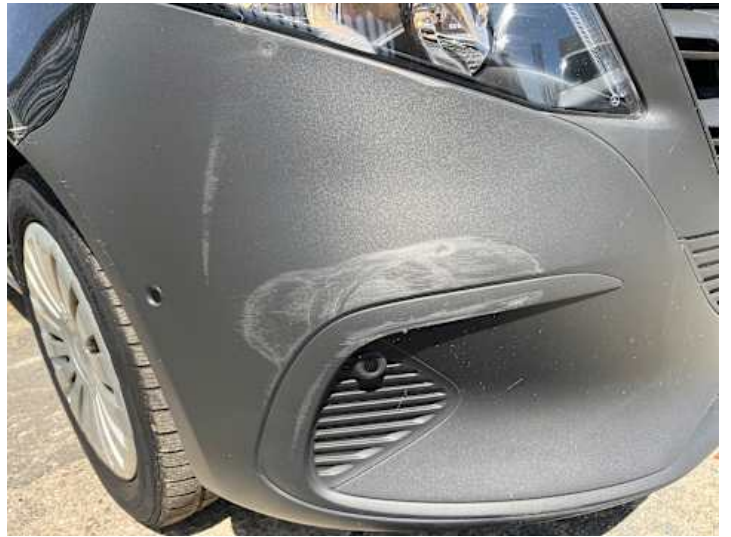
Stoßstange vorne (Kratzer)

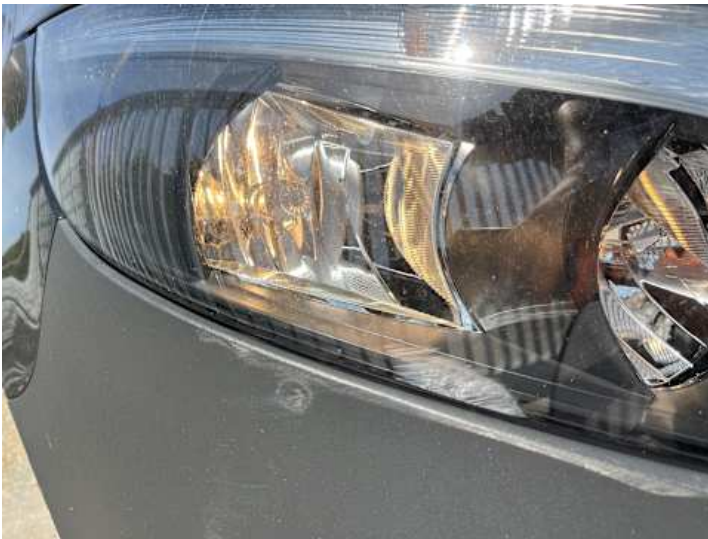
Scheinwerfer (rechts) (Kratzer)

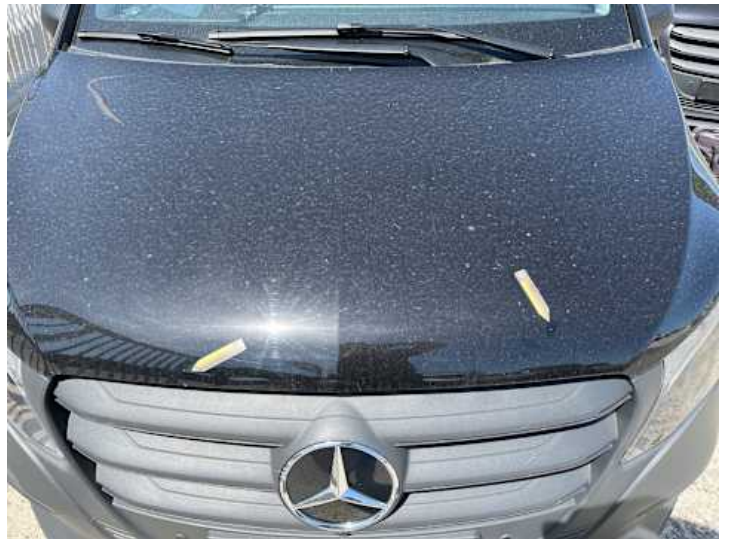
Motorhaube (Steinschlag)

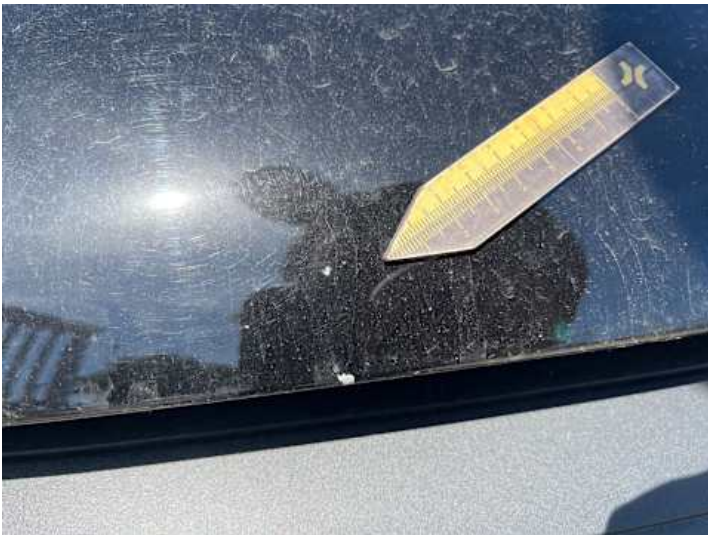
Motorhaube (Steinschlag)

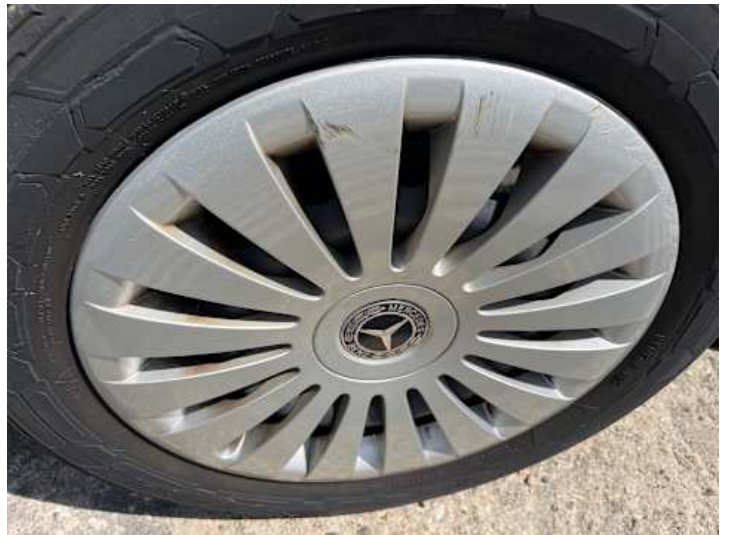
Rad (Kratzer)

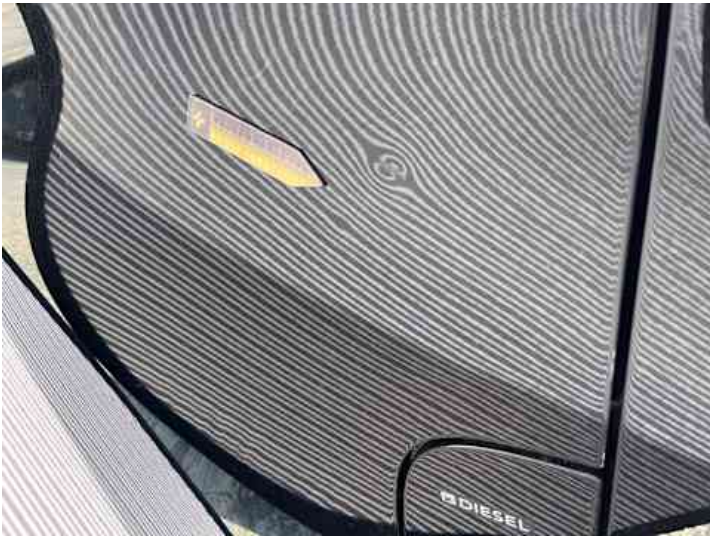
Fahrrertür (Delle, Kratzer)

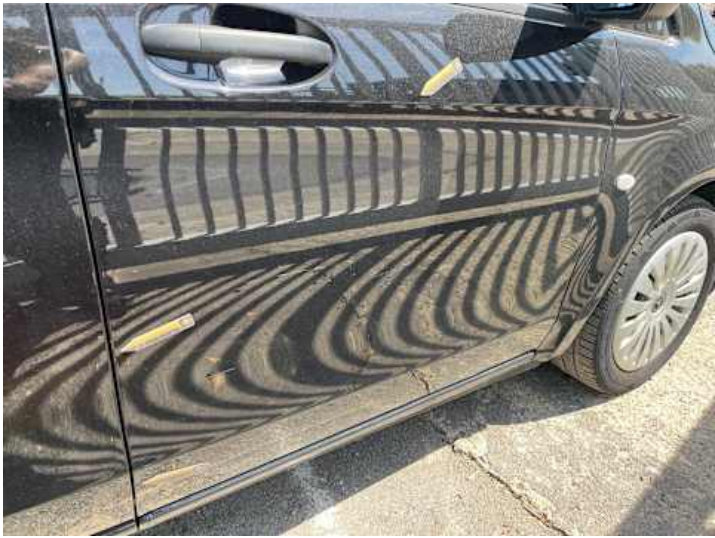
Beifahrertür (Kratzer)

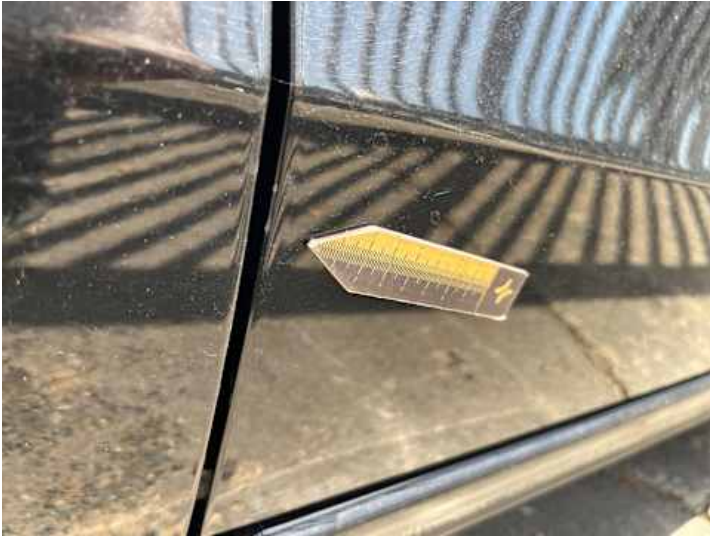
Beifahrertür (Kratzer)

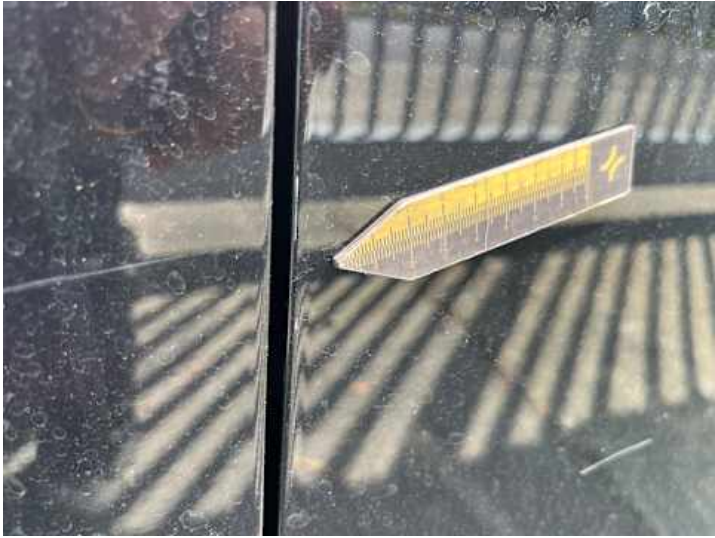
Beifahrertür (Kratzer)

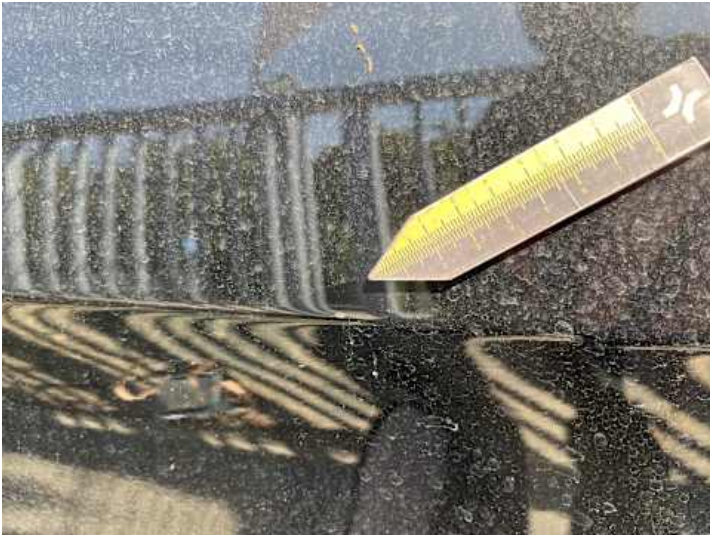
Beifahrertür (Kratzer)

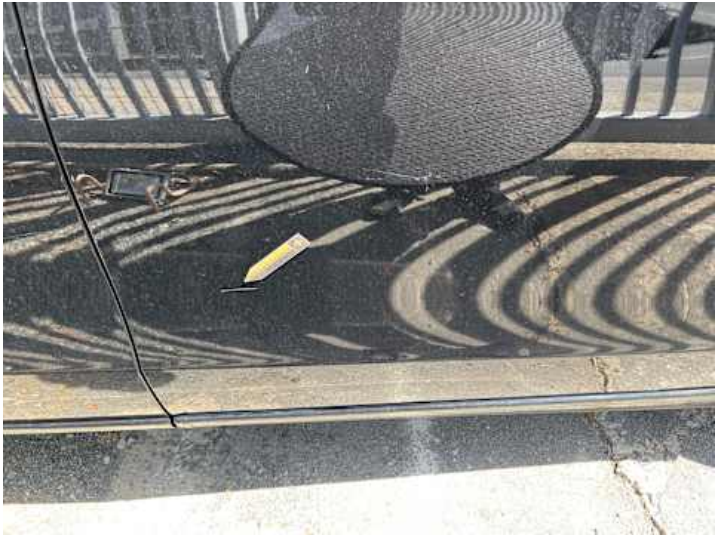
Beifahrertür (Kratzer, Delle)

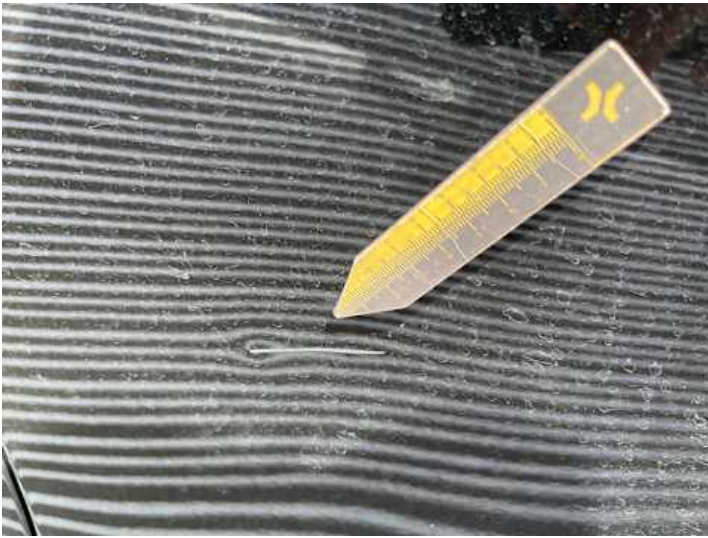
Beifahrertür (Kratzer, Delle)

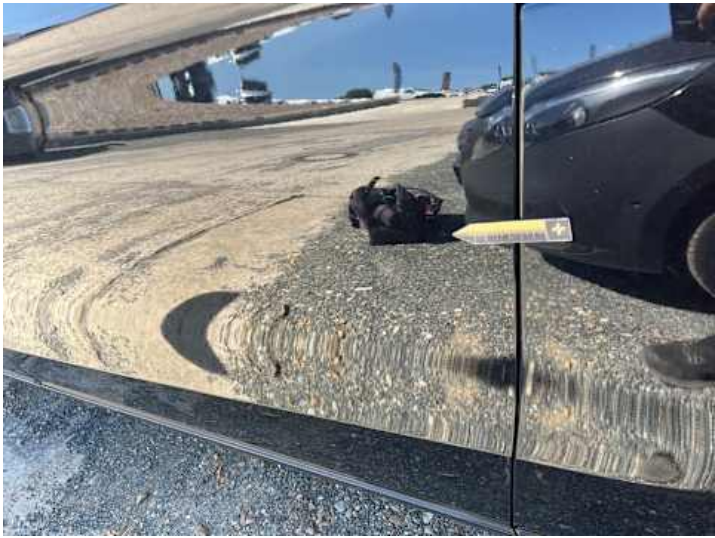
Türe hinten links (Kratzer)

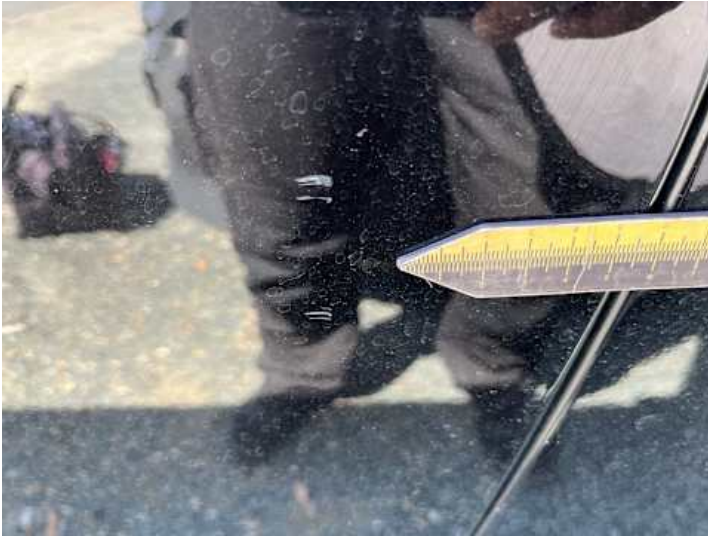
Türe hinten links (Kratzer)

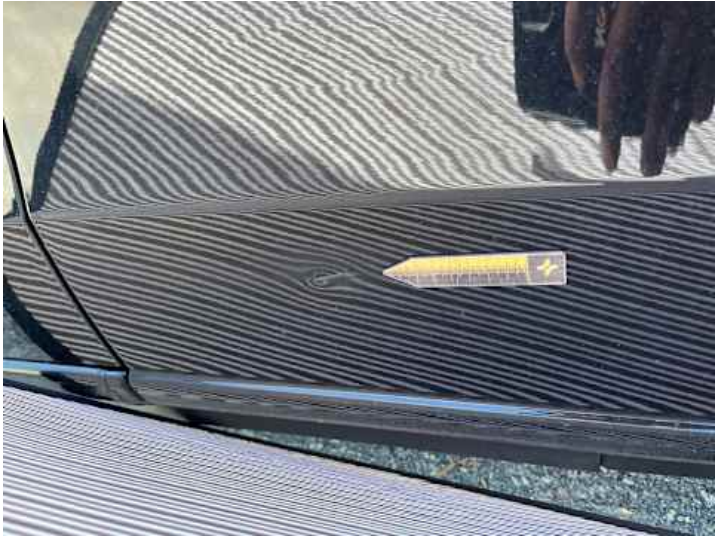
Türe hinten links (Kratzer, Delle)

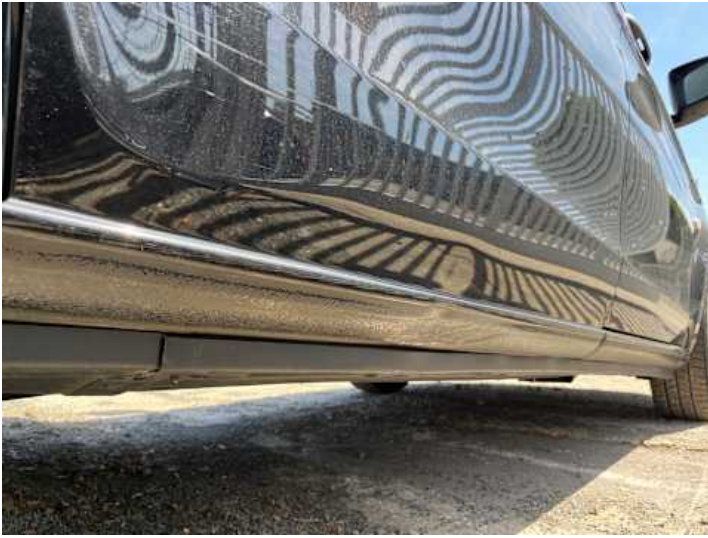
Türe hinten rechts (Verformung, Kratzer)

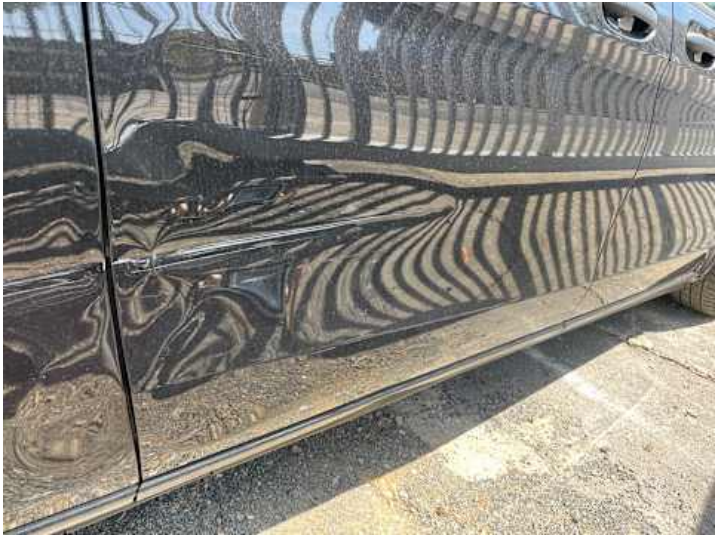
Türe hinten rechts (Verformung, Kratzer)

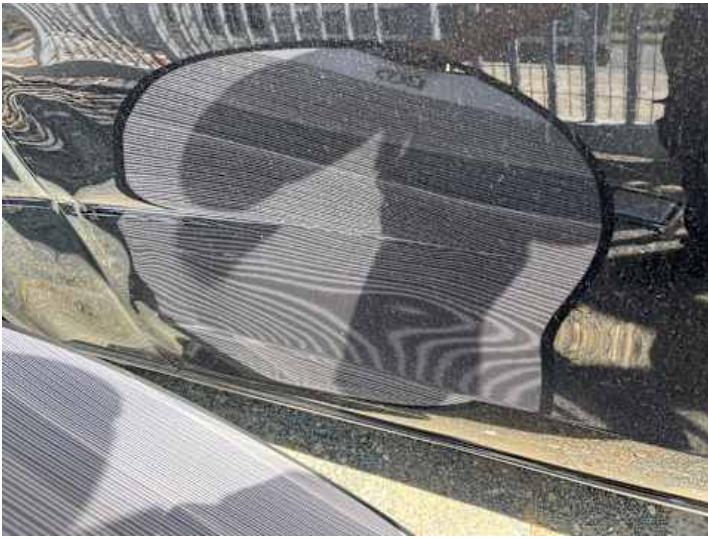
Türe hinten rechts (Verformung, Kratzer)

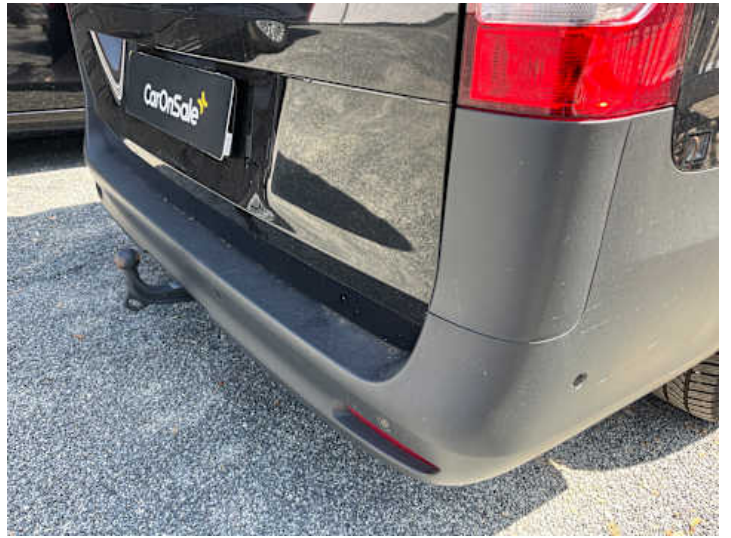
Stoßstange hinten (Kratzer)

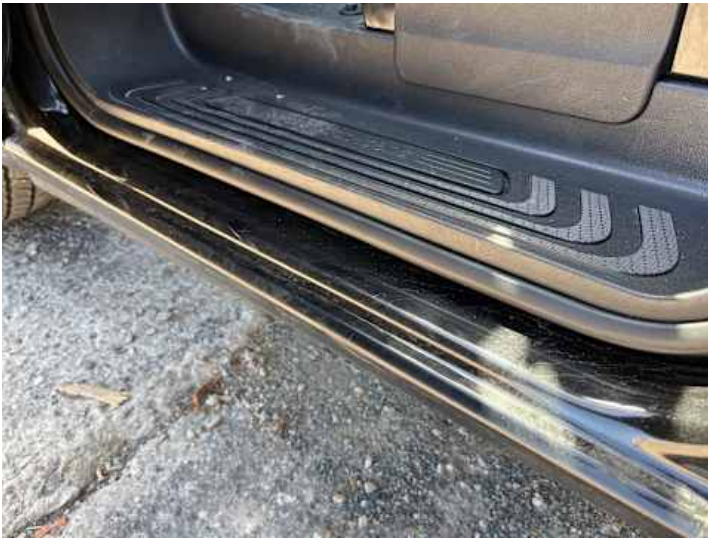
Schweller links (Kratzer)

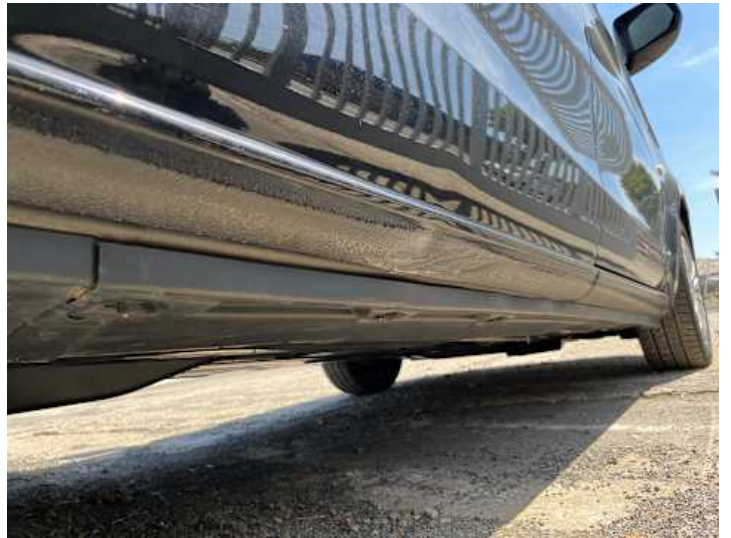
Schweller rechts (Verformung, Kratzer)

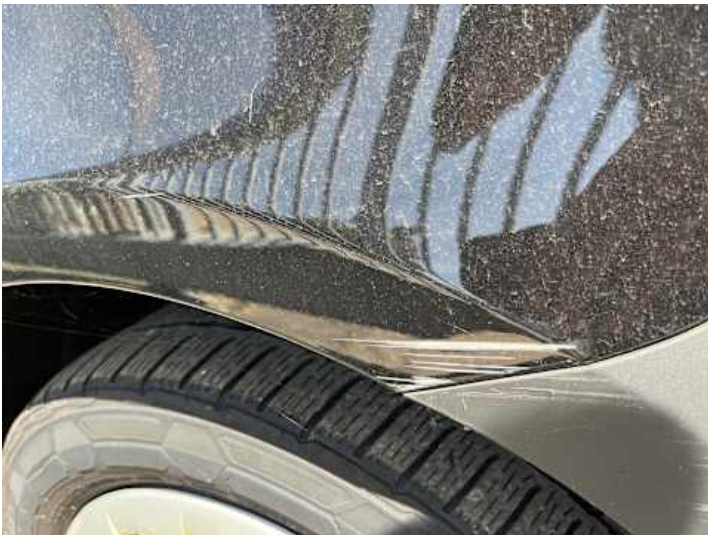
Kotflügel vorne rechts (Kratzer)

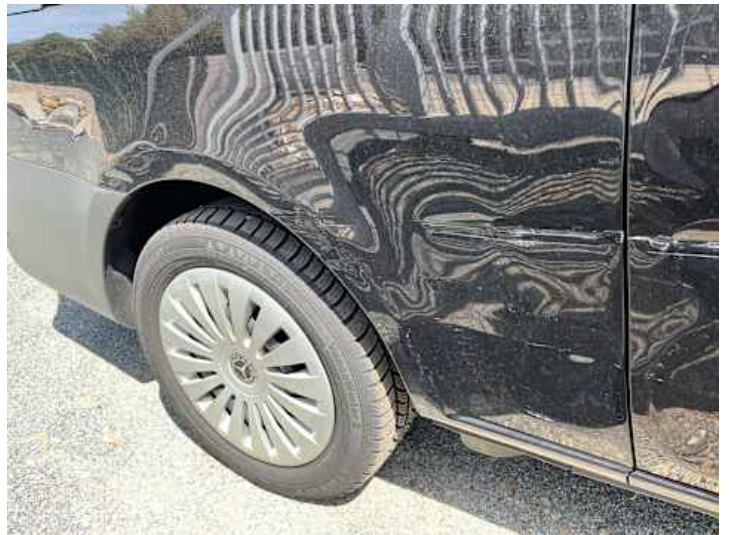
Seitenteil hinten rechts (Verformung, Kratzer)

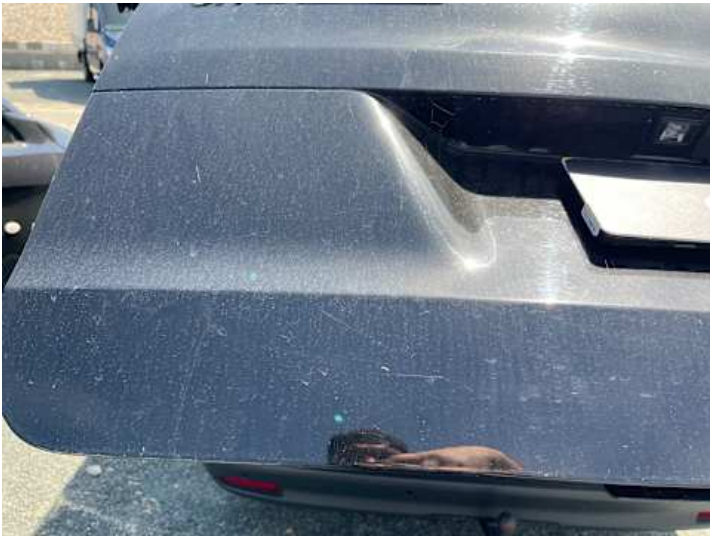
Heckklappe (Kratzer)

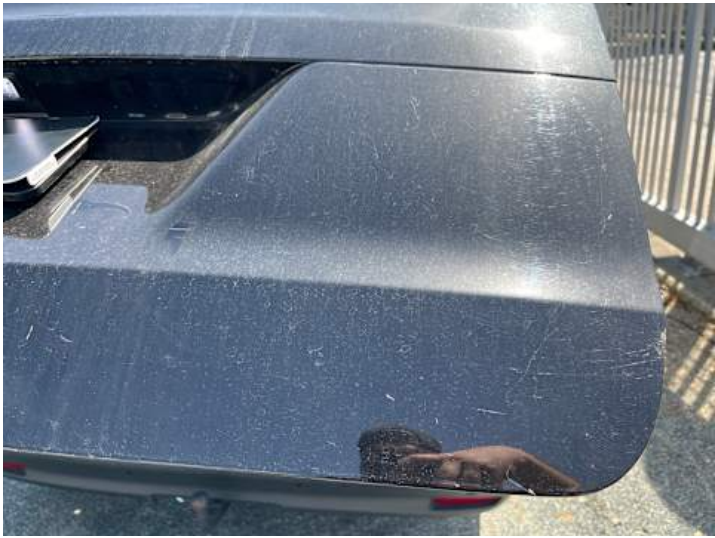
Heckklappe (Kratzer)

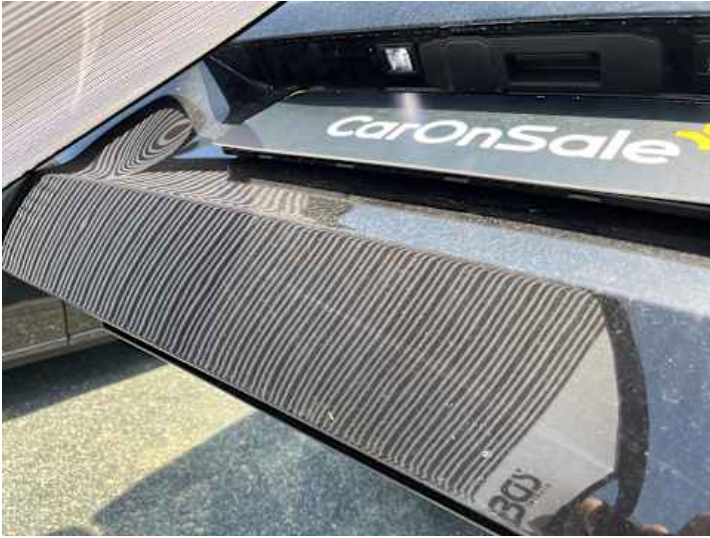
Heckklappe (Delle)

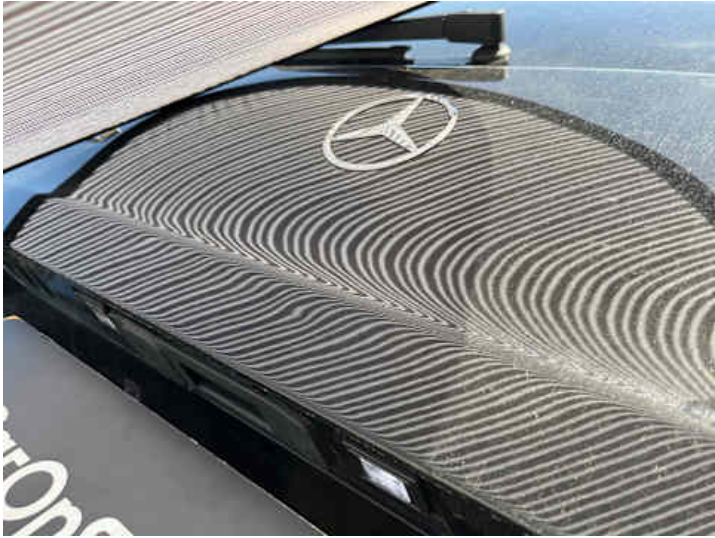
Heckklappe (Delle)

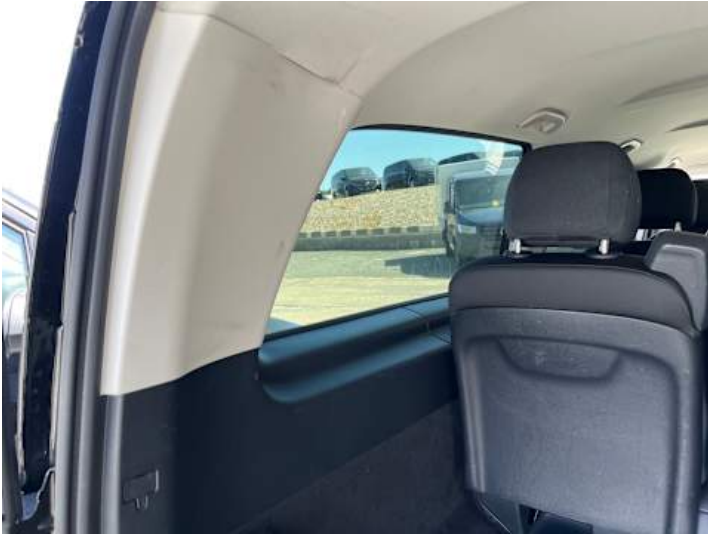
Innenraum (Kratzer)

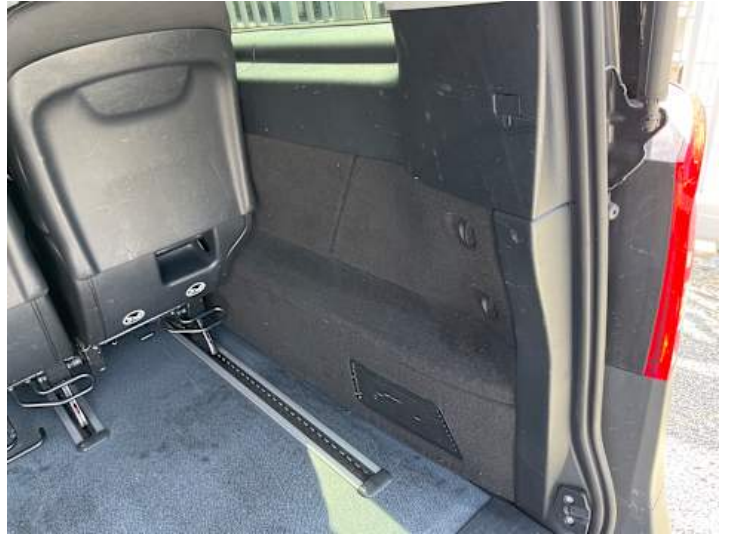
Innenraum (Kratzer)
