## Zustandsbericht ohne Ausstattung

**FIN**    **LYVUZH1V8SB223585**

| Hersteller | VOLVO | Typ / Verkaufsbez. | XC60 T6 AWD Plug-in<br>Hybrid Plus Black Edition |

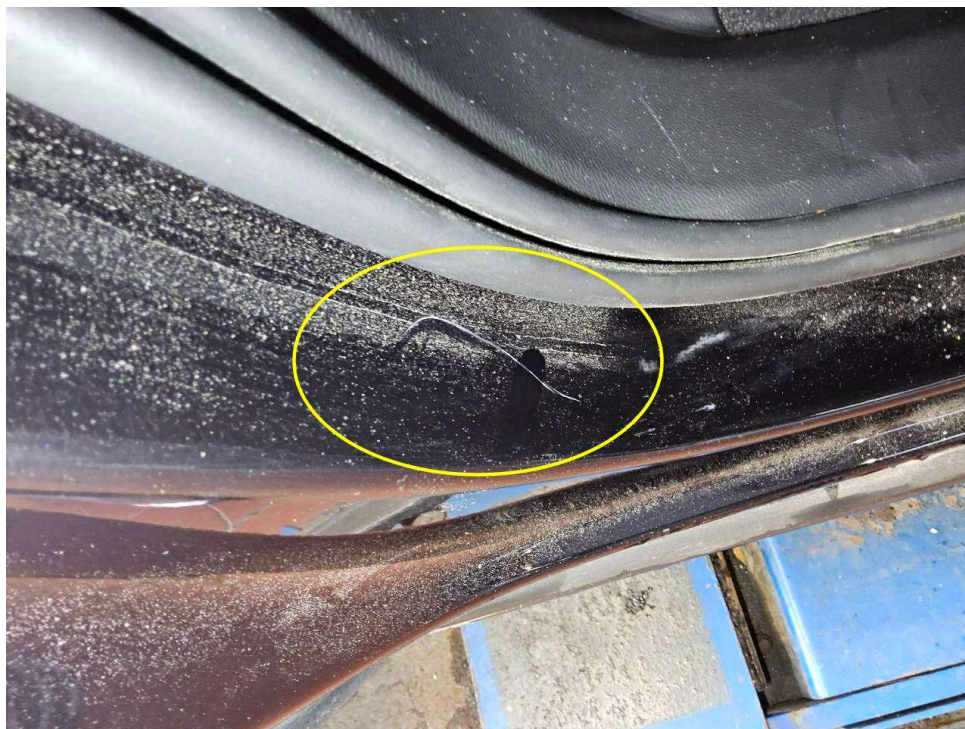
Bild 7 : Türeinstieg hinten rechts verkratzt

1. Türeinstieg hinten rechts verkratzt,  
smart repair (Bild 7)
2. Sitz vorne links Flanke verschrammt,  
smart repair (Bild 8)
3. Dachholm rechts eingedellt, drücken  
(Bild 9)
4. Motorraumabdichtung links, mittig und  
rechts Tierverschleiß, erneuern (Bild 10,  
11, 12, 13)
5. Wartung zum Besichtigungszeitpunkt  
fällig, erneuern

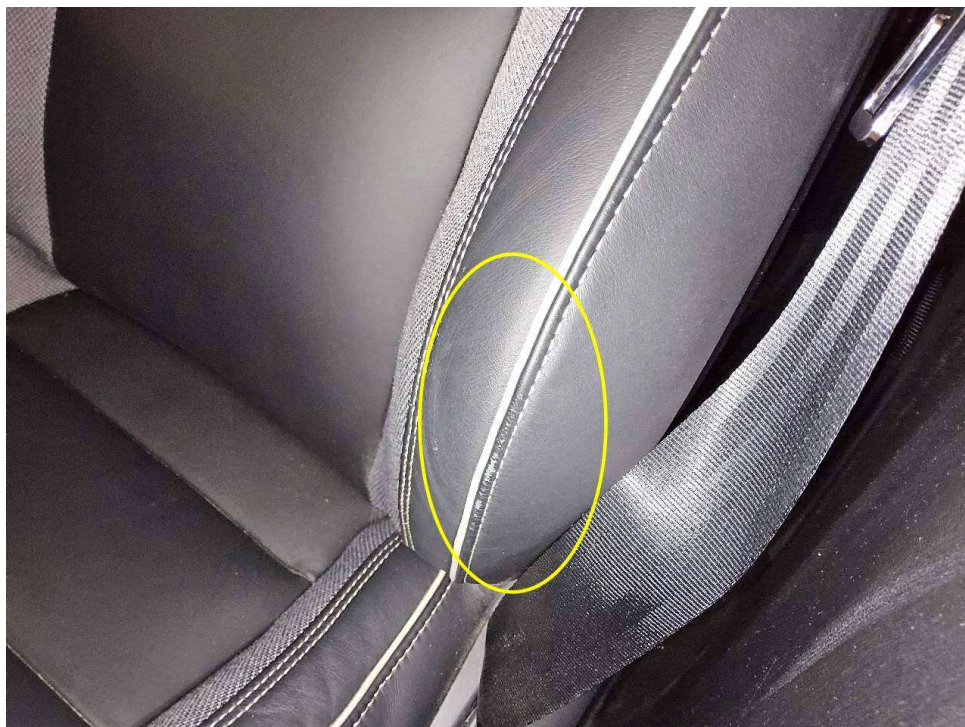
Bild 8 : Sitz vorne links Flanke verschrammt

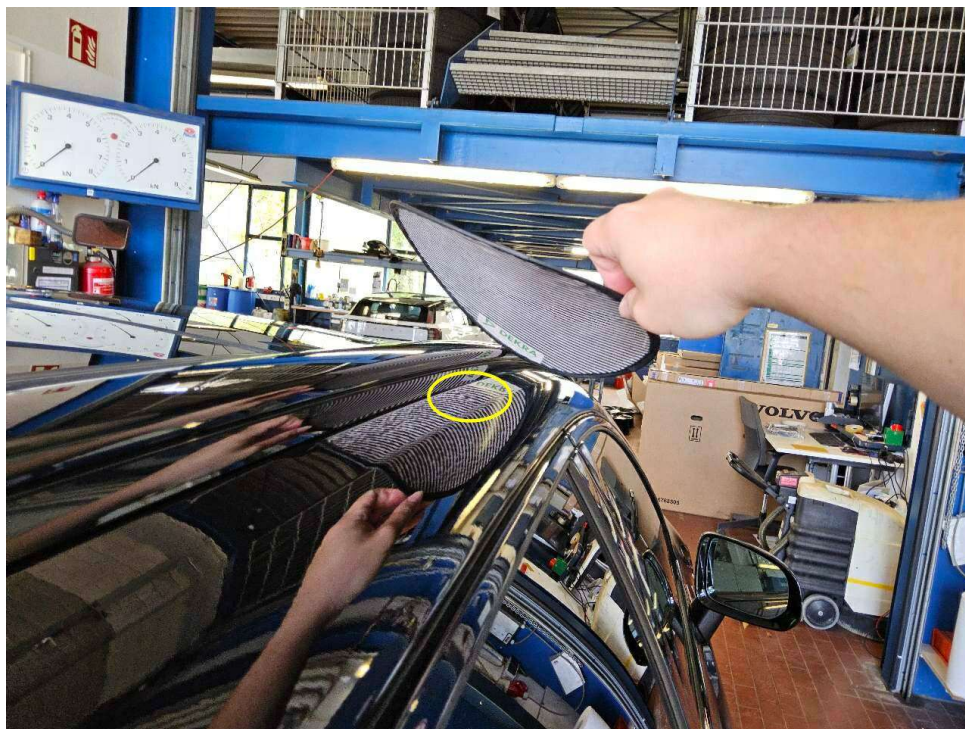
Bild 9 : Dachholm rechts eingedellt

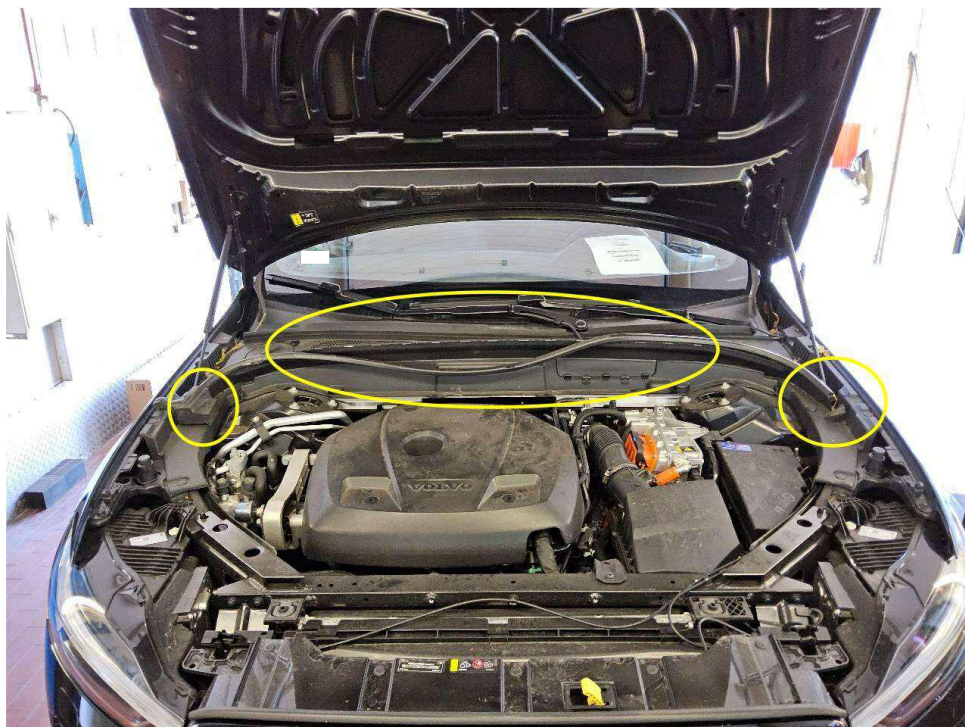
Bild 10 : Motorraumabdichtung links, mittig und rechts Tierverbiss

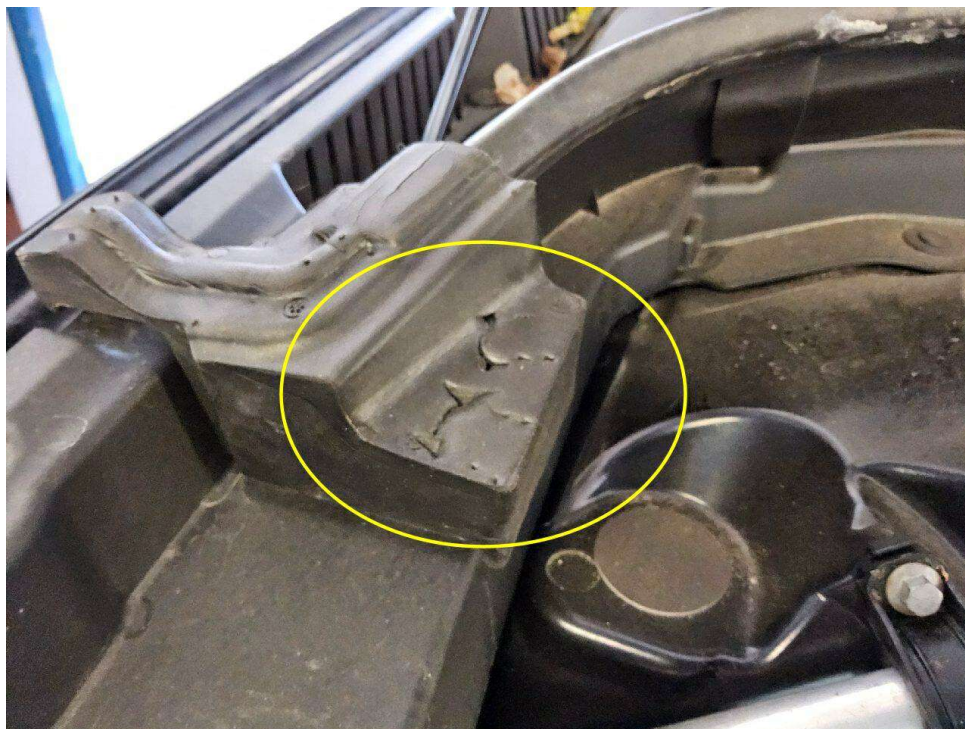
Bild 11 : Motorraumabdichtung links, mittig und rechts Tierversbiss

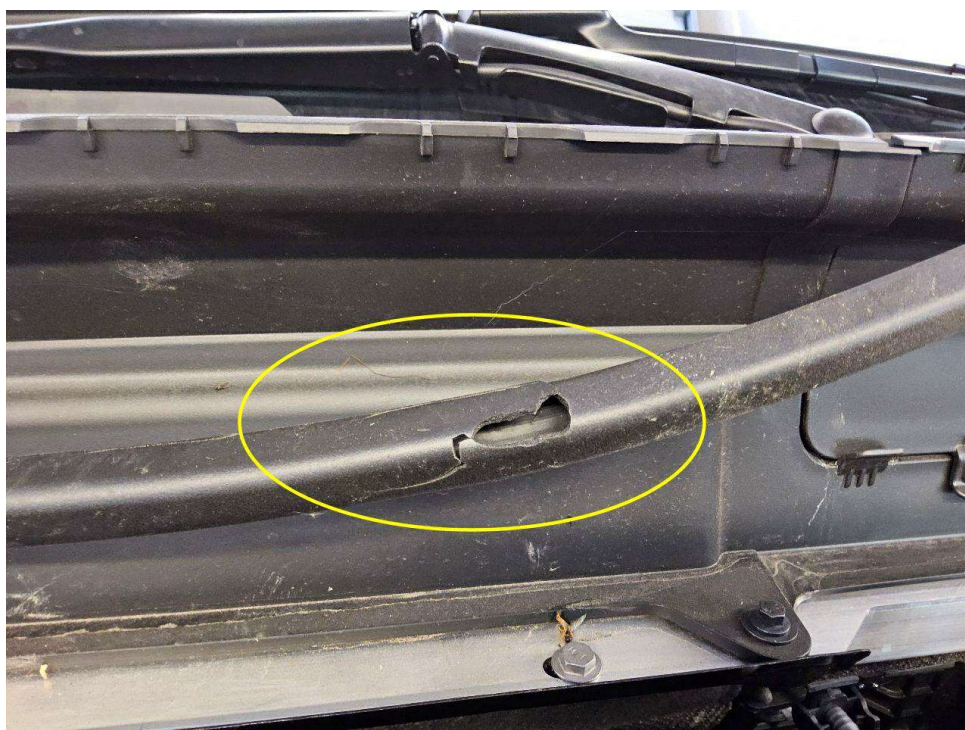
Bild 12 : Motorraumabdichtung links, mittig und rechts Tierversbiss

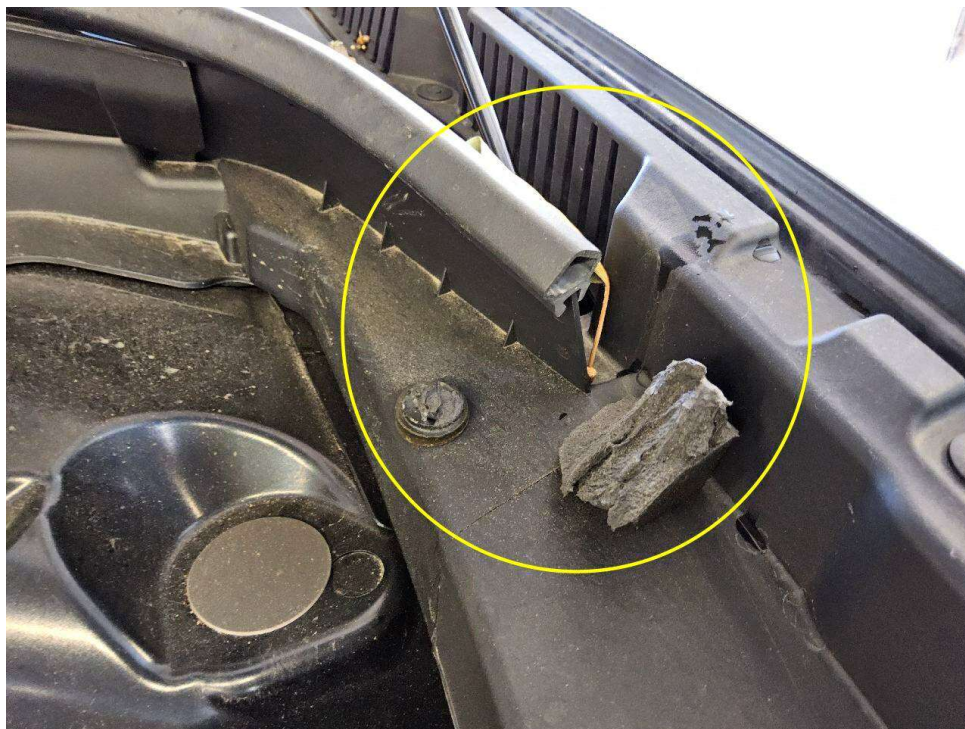
Bild 13 : Motorraumabdichtung links, mittig und rechts Tierversbiss
