## Audi A6 Avant

EZ 08/2006 | Kombi | Diesel | Automatikgetriebe | 323.191km  
Besteuerung: Differenzbesteuert (§25a UStG)  
Fahrzeugstandort: 48\*\*\*  
Fahrzeug aufgenommen am: 07.07.2026

# Hinweise zum Zustandsbericht

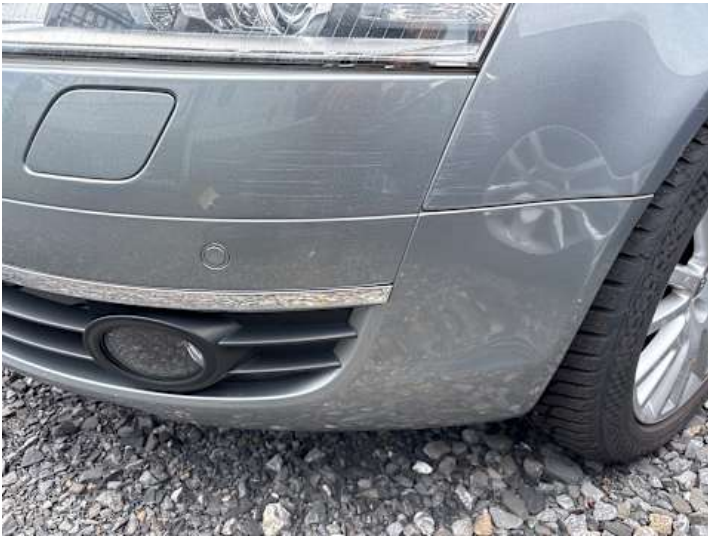
Stoßstange vorne (Kratzer)

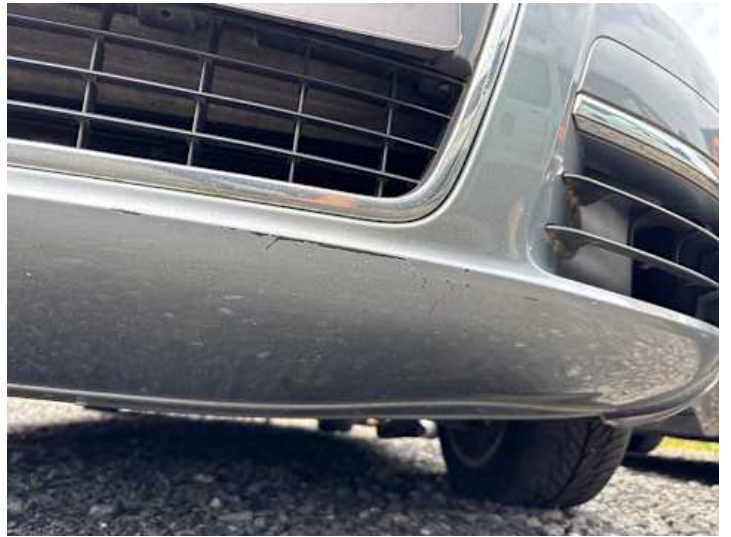
Stoßstange vorne (Kratzer, Lackschaden)

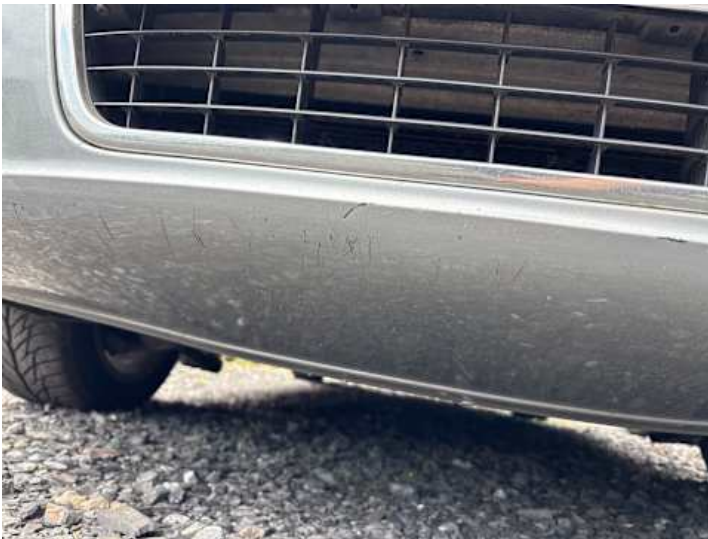
Stoßstange vorne (Kratzer, Lackschaden)

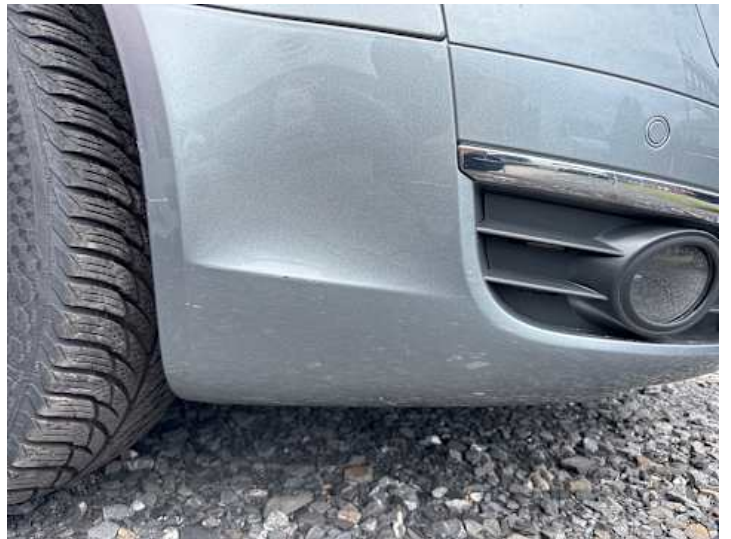
Stoßstange vorne (Kratzer, Lackschaden)

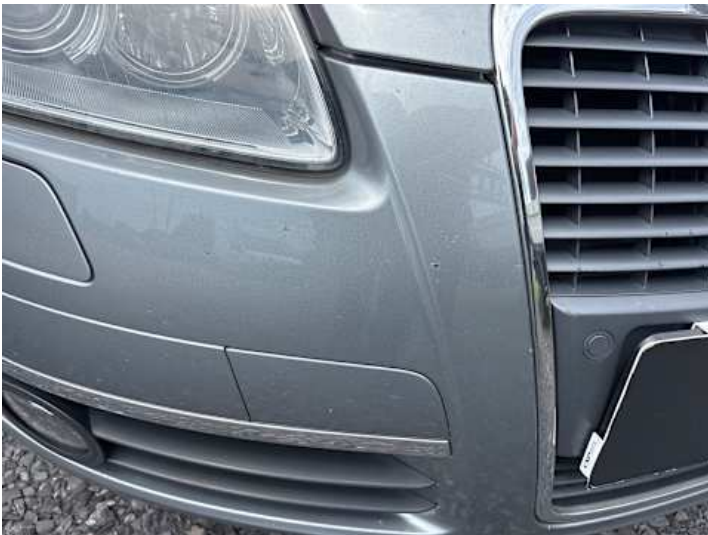
Stoßstange vorne (Kratzer, Lackschaden)

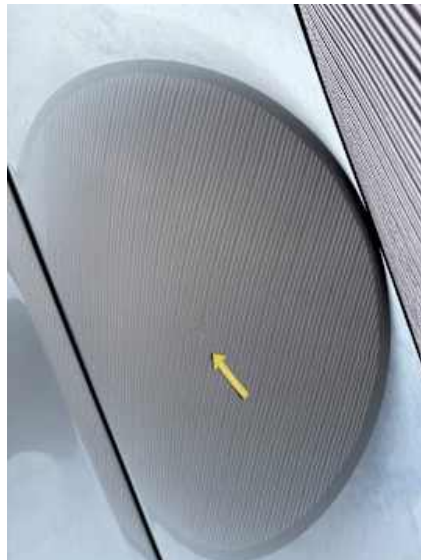
Motorhaube (Delle)

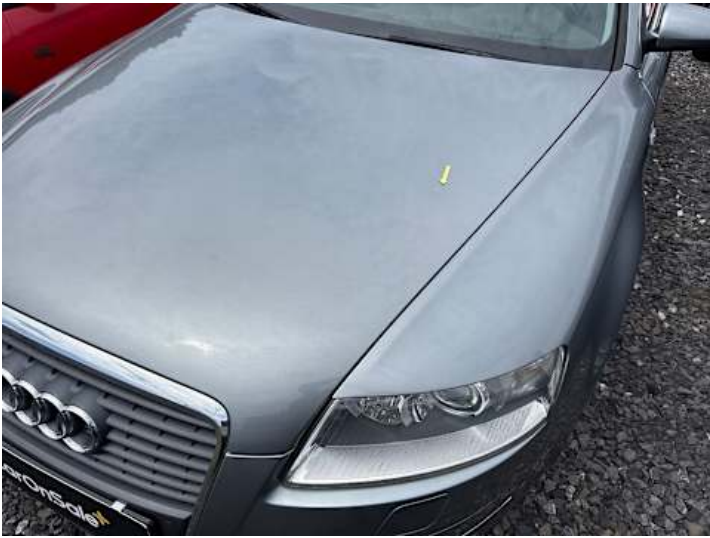
Motorhaube (Delle)

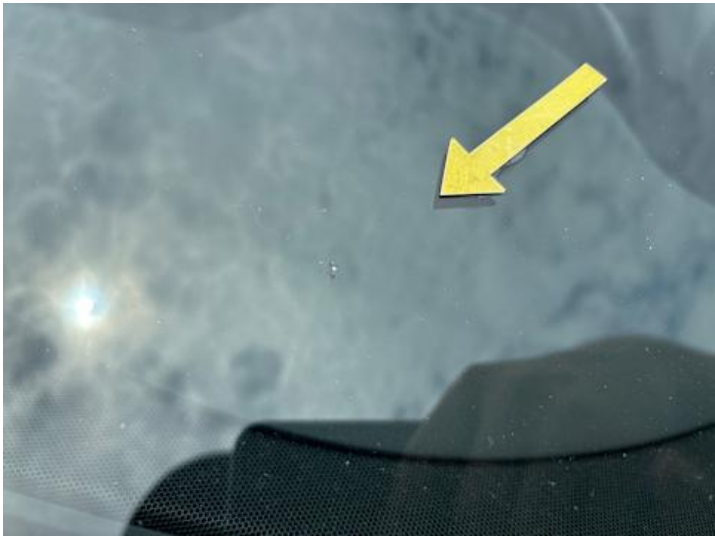
Windschutzscheibe (Steinschlag)

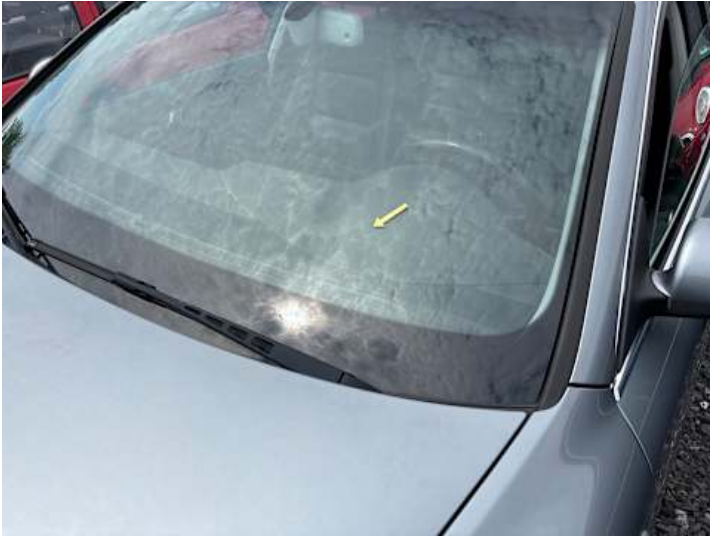
Windschutzscheibe (Steinschlag)

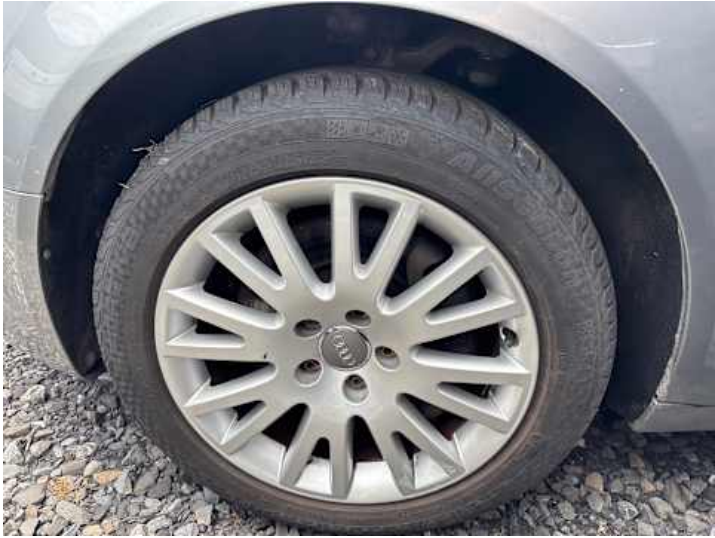
Rad (Kratzer)

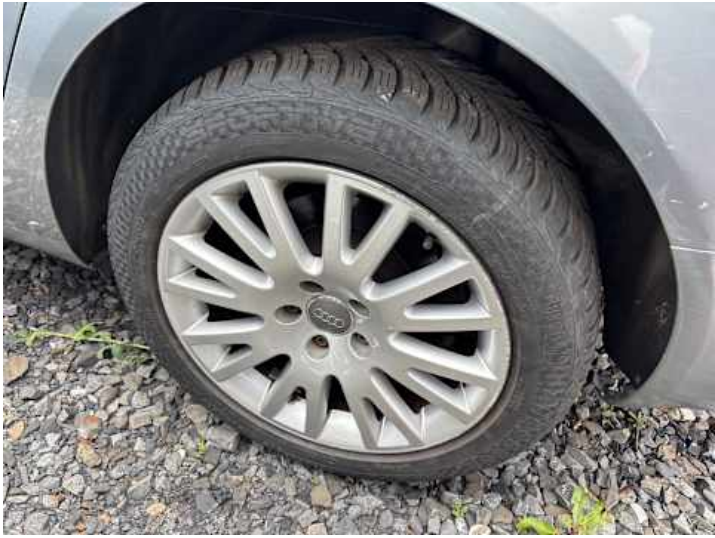
Rad (Kratzer)

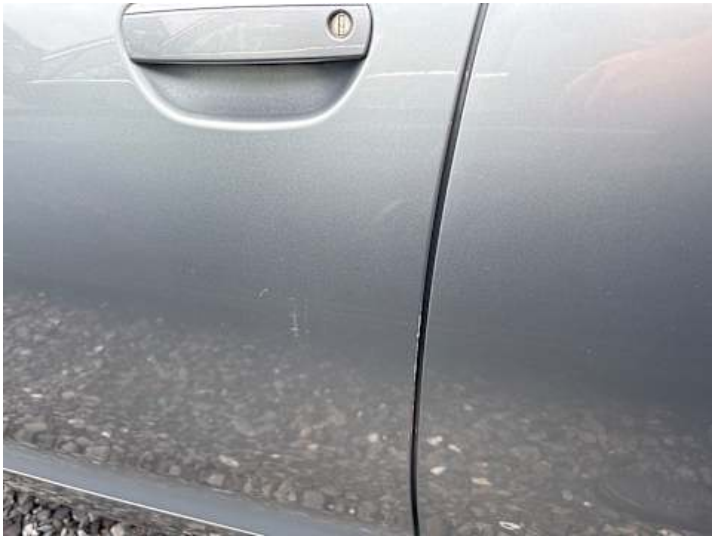
Fahrtür (Kratzer, Lackschaden)

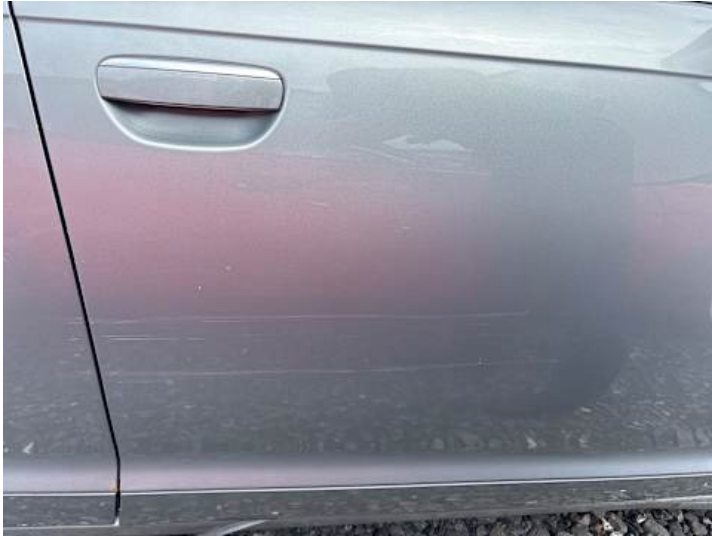
Beifahrtür (Kratzer, Lackschaden)

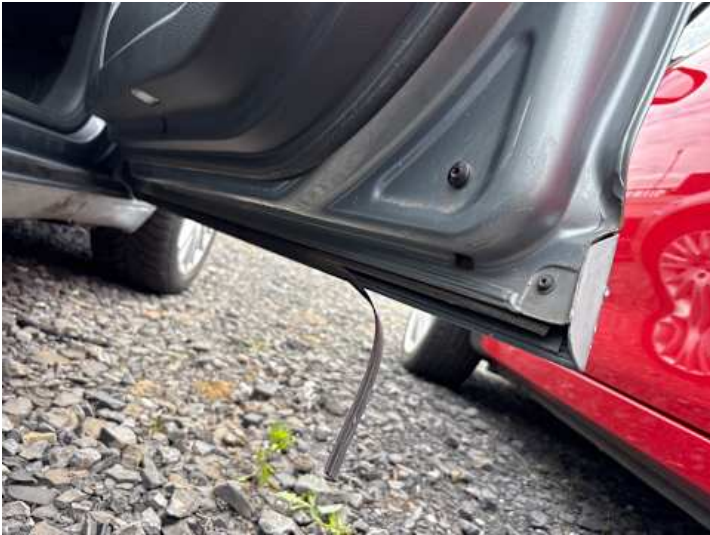
Beifahrtür (Riss/Bruch)

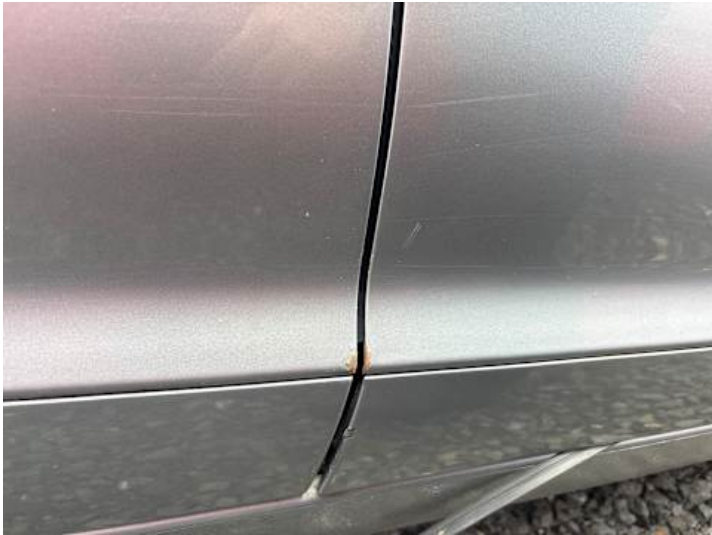
Beifahrtür (Lackschaden, Rost)

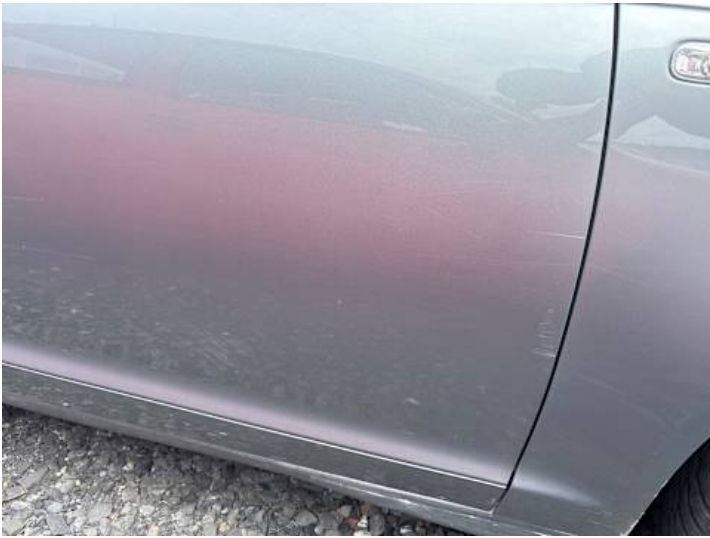
Beifahrertür (Kratzer)

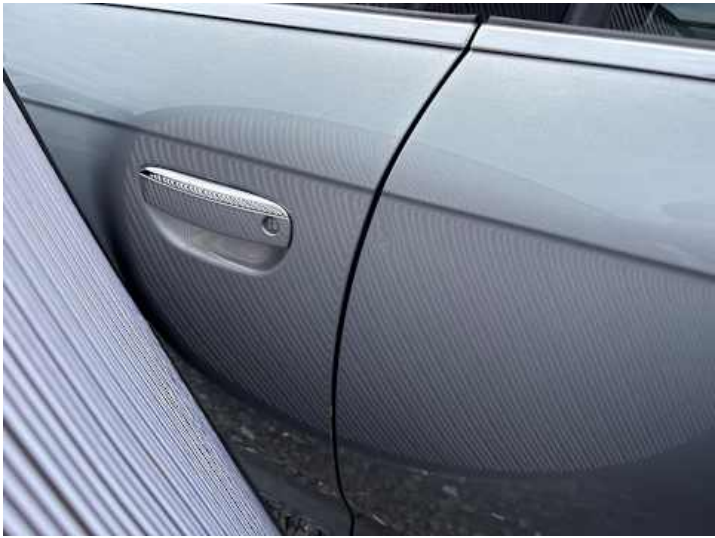
Türe hinten links (Delle)

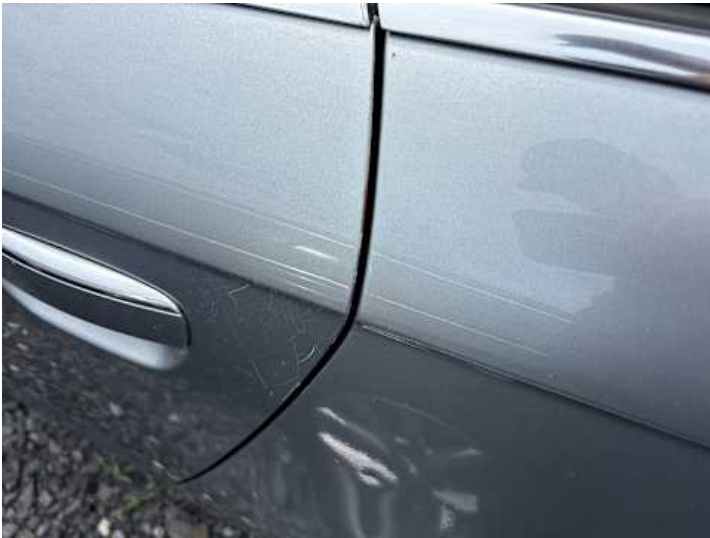
Türe hinten links (Kratzer, Lackschaden, Rost)

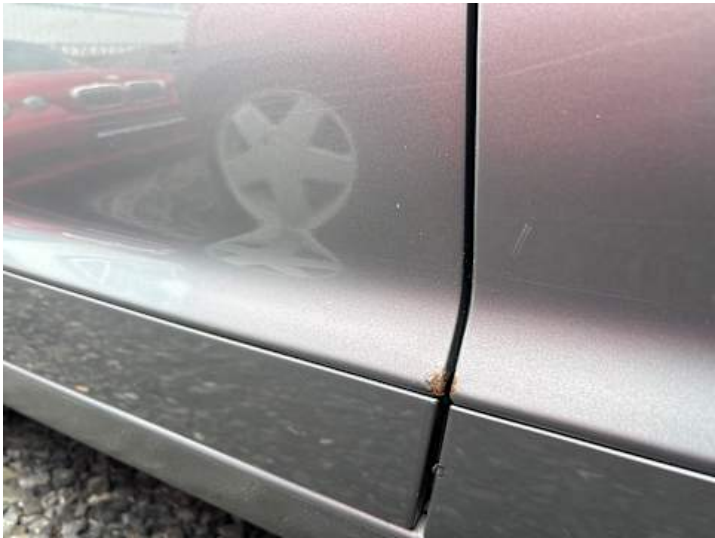
Türe hinten rechts (Lackschaden, Rost)

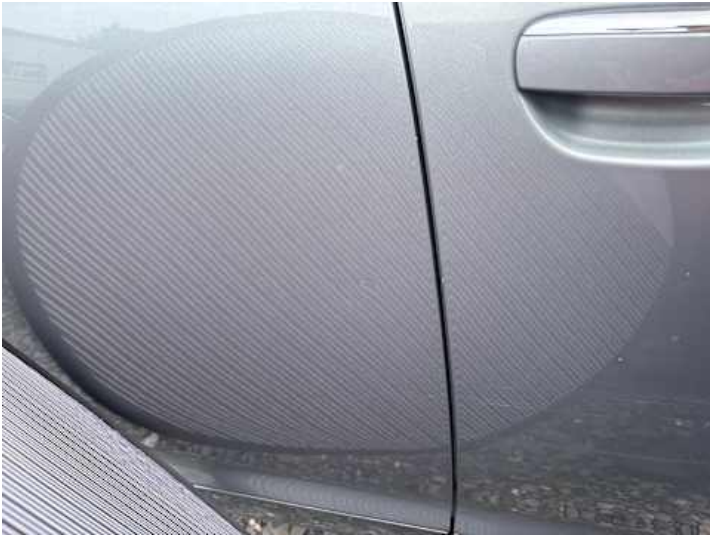
Türe hinten rechts (Delle)

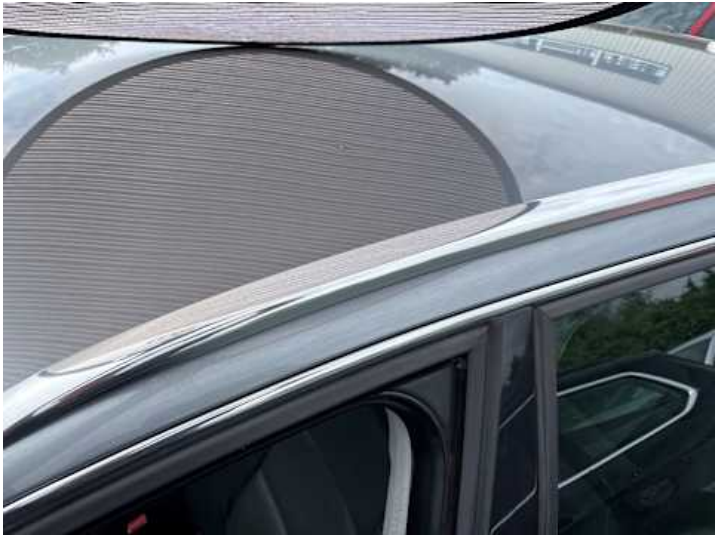
Dach (Delle)

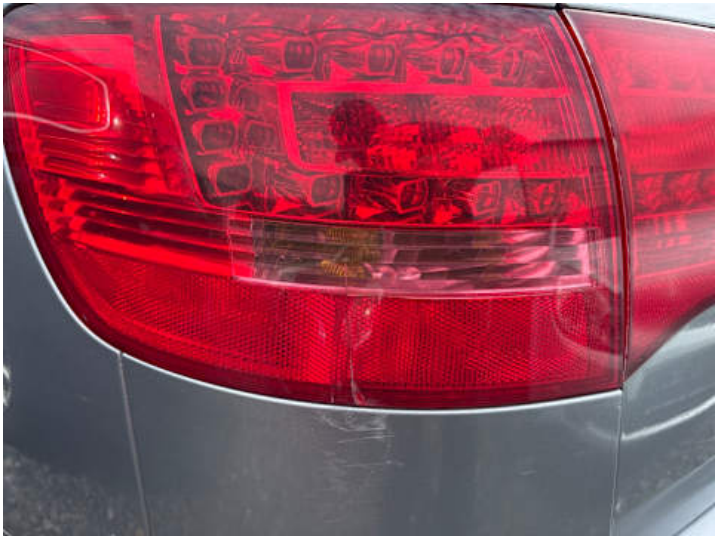
Rücklicht (links) (Riss/Bruch)

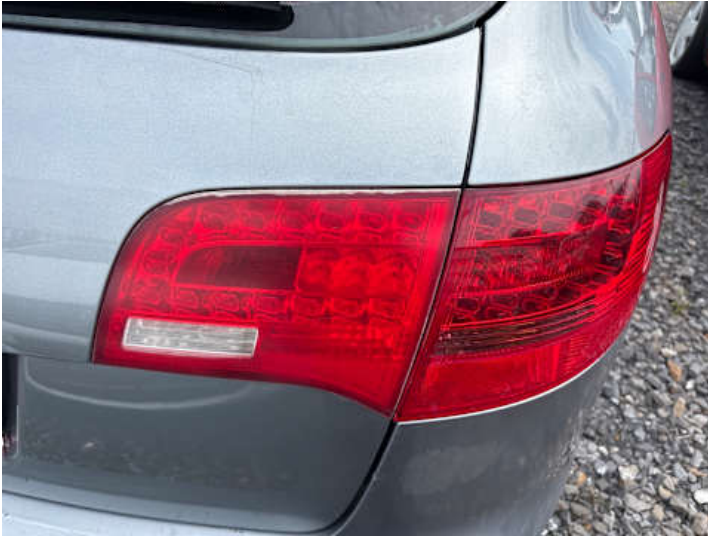
Rücklicht (rechts) (Blind)

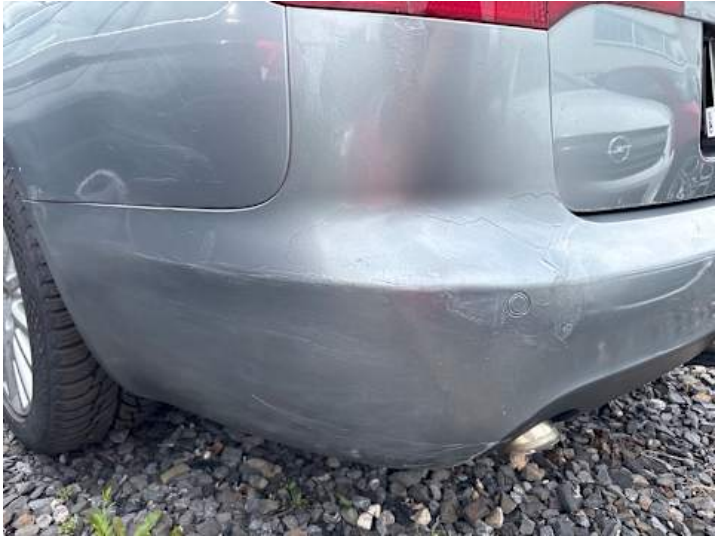
Stoßstange hinten (Lackschaden, Unsachgemäß instand gesetzt)

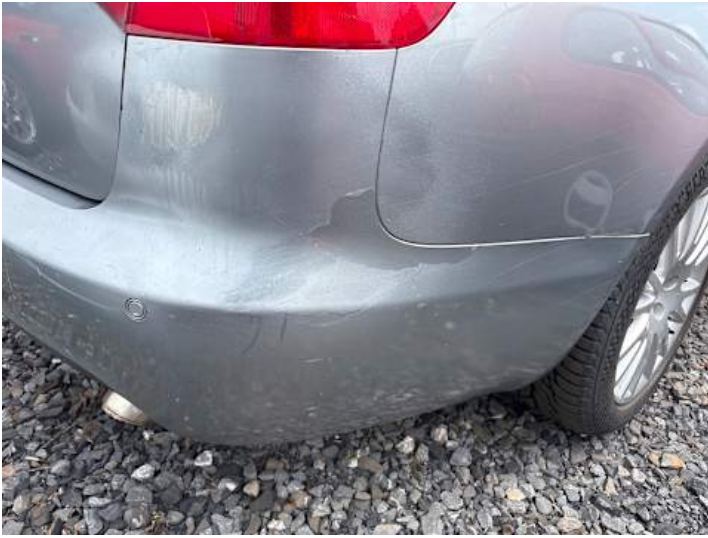
Stoßstange hinten (Lackschaden, Unsachgemäß instand gesetzt)

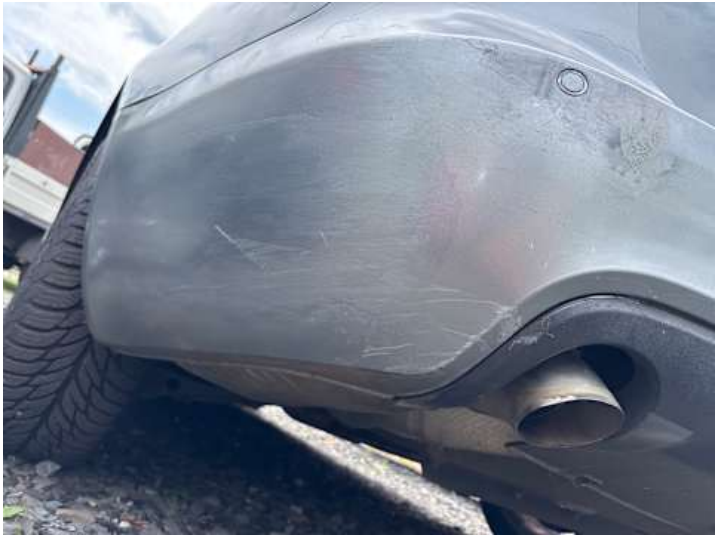
Stoßstange hinten (Kratzer, Lackschaden)

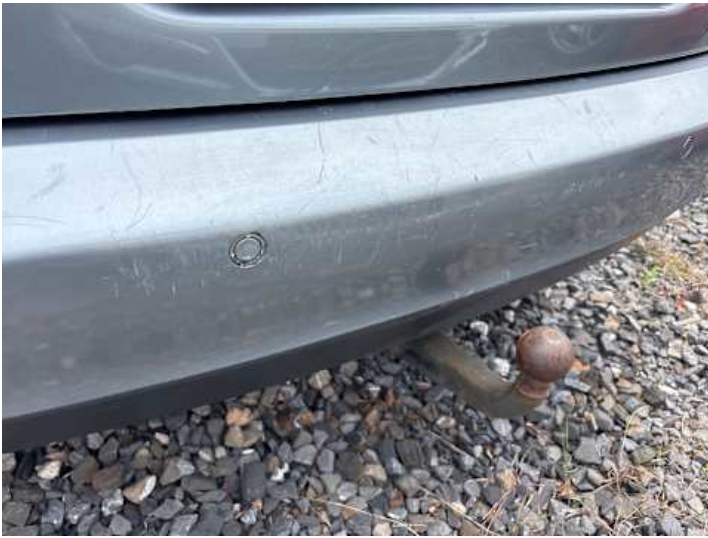
Stoßstange hinten (Kratzer, Lackschaden)

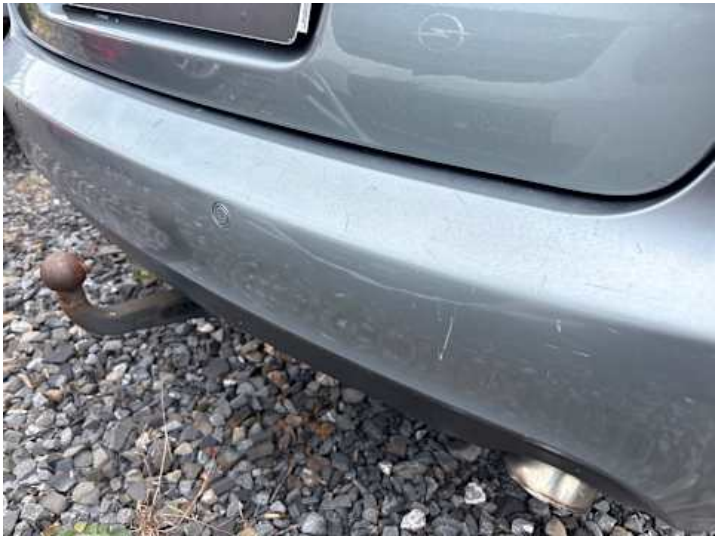
Stoßstange hinten (Kratzer, Lackschaden)

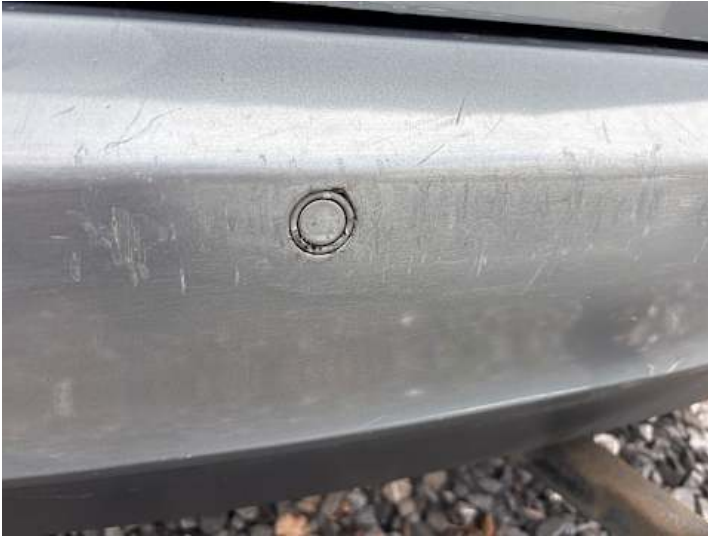
Stoßstange hinten (Riss/Bruch)

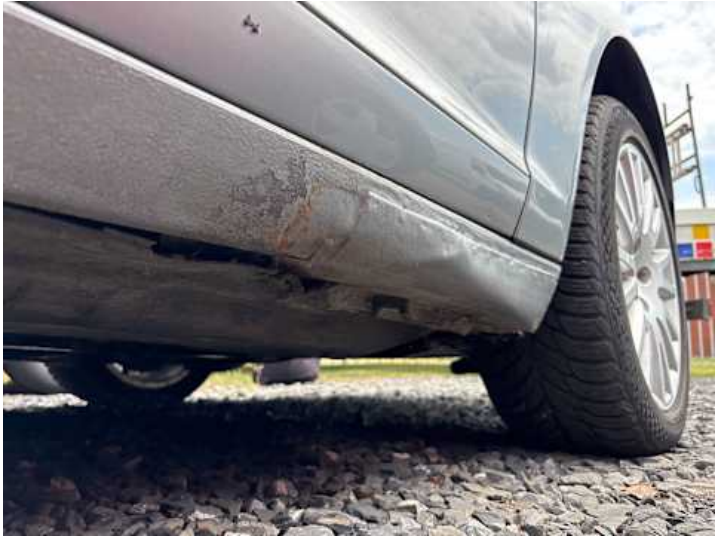
Schweller rechts (Lackschaden, Kratzer, Rost, Verformung, Unsachgemäß instand gesetzt)

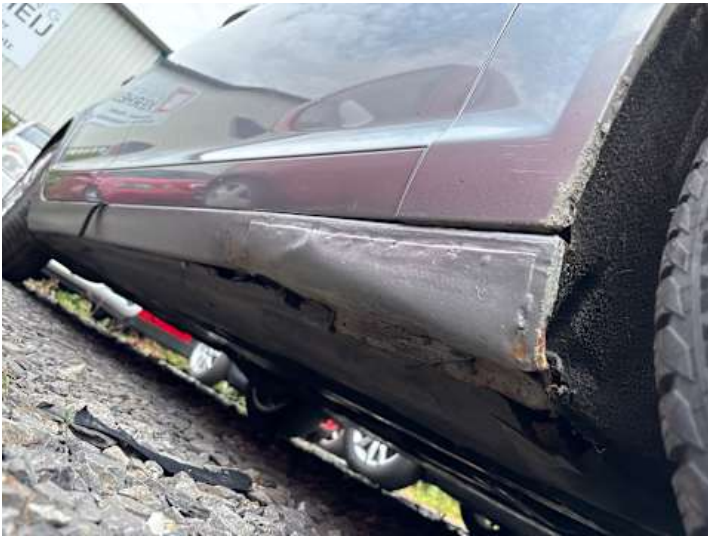
Schweller rechts (Lackschaden, Kratzer, Rost, Verformung, Unsachgemäß instand gesetzt)

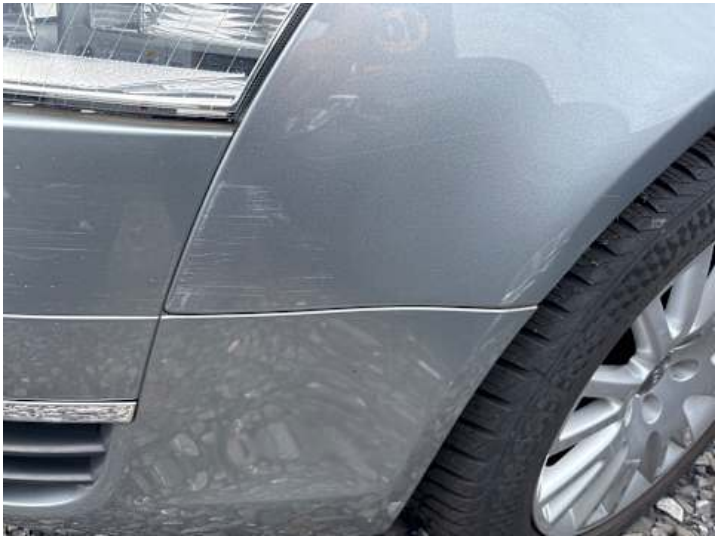
Kotflügel vorne links (Kratzer)

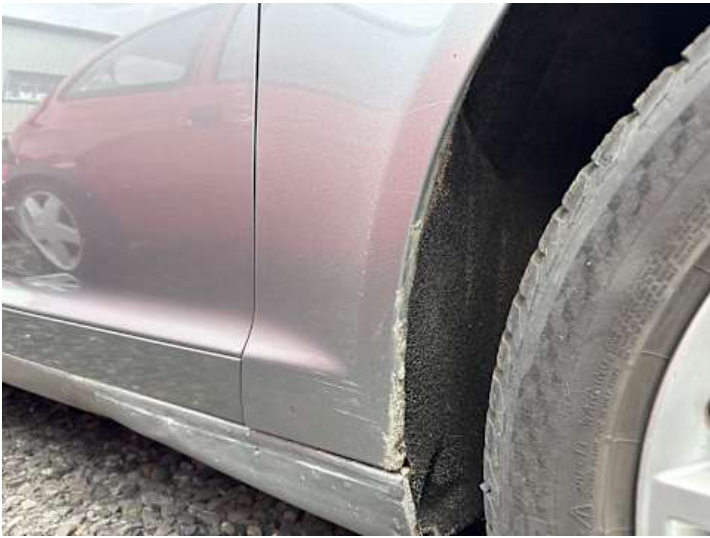
Kotflügel vorne rechts (Kratzer, Lackschaden, Rost)

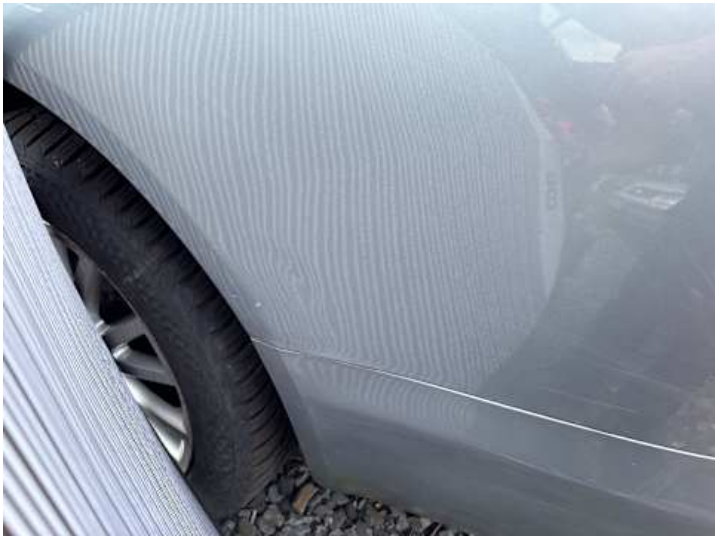
| Fahrzeugteil | Lackschichtdicke (in µm) | Fahrzeugteil | Lackschichtdicke (in µm) |
|---|---|---|---|
| Seitenteil hinten links | 320 | Seitenteil hinten rechts | 160 |

Seitenteil hinten links (Kratzer, Lackschaden, Delle)

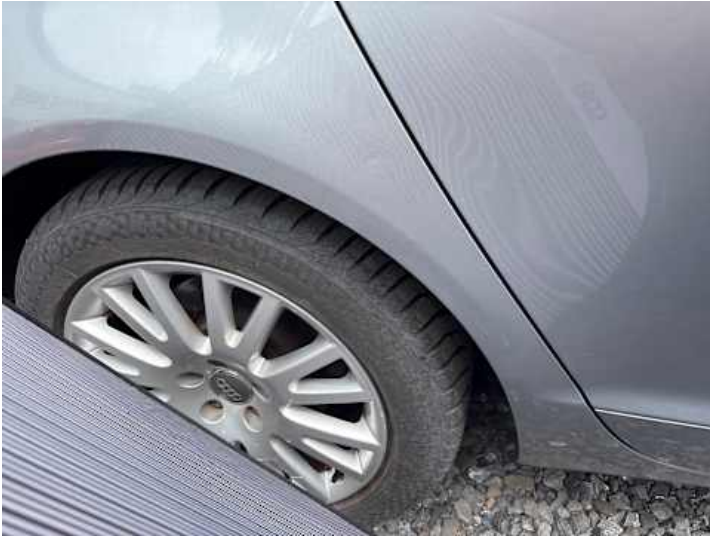
Seitenteil hinten rechts (Delle)

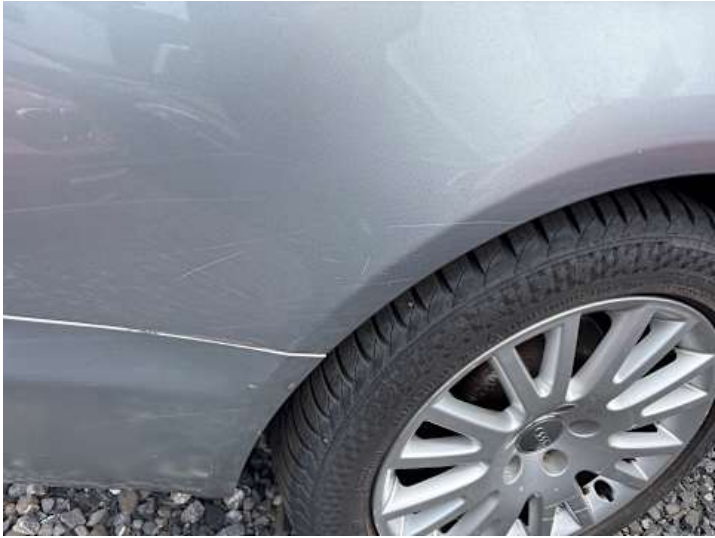
Seitenteil hinten rechts (Kratzer)

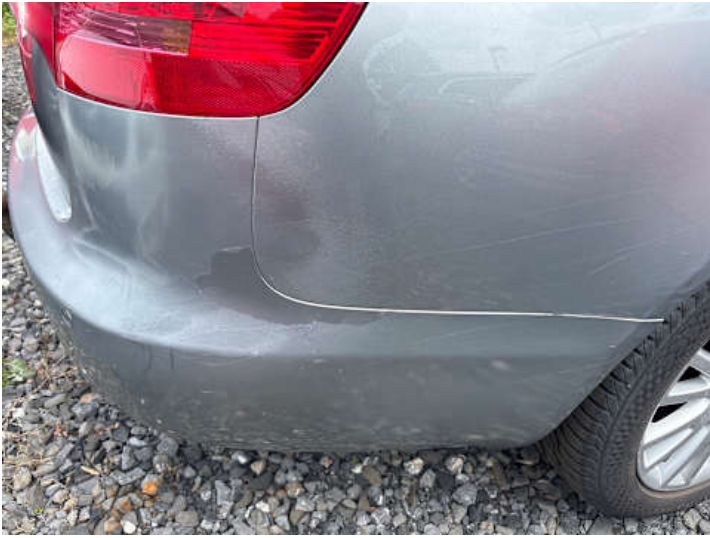
Seitenteil hinten rechts (Lackschaden)

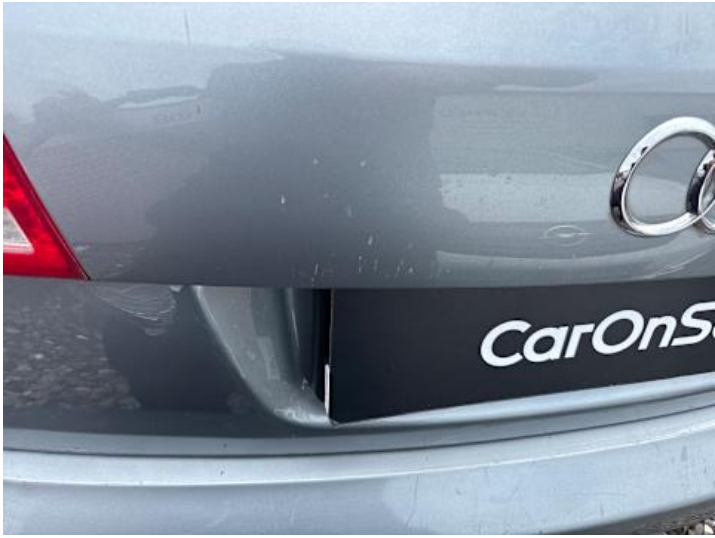
Heckklappe (Kratzer, Lackschaden)

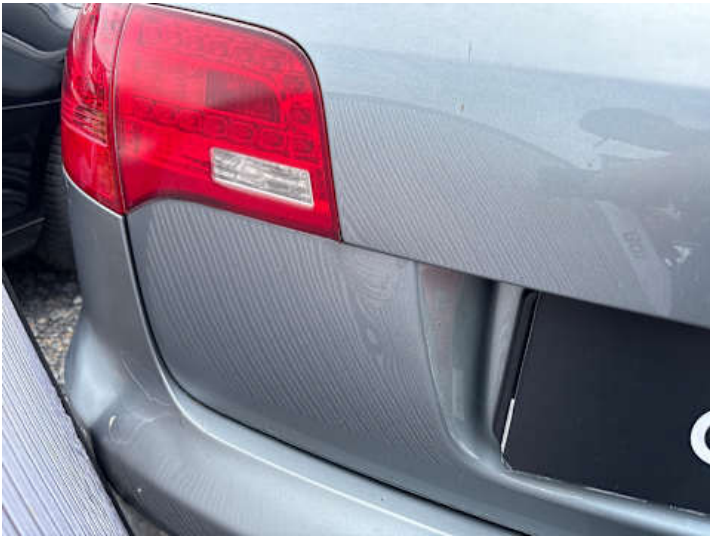
Heckklappe (Delle)

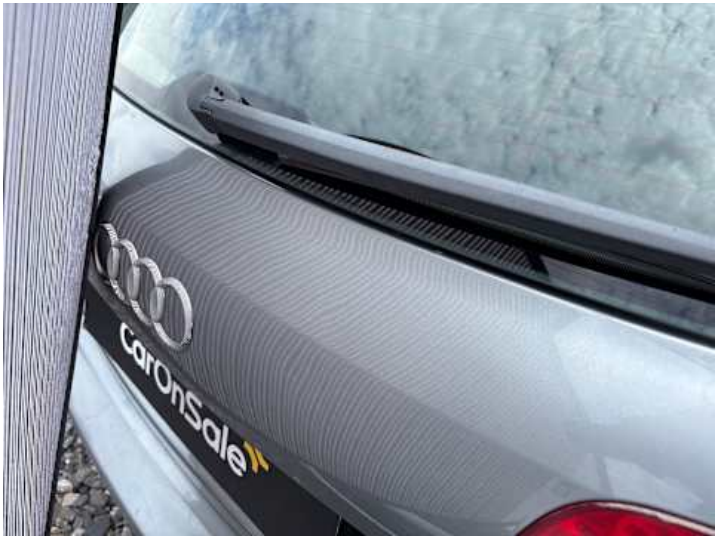
Heckklappe (Delle)

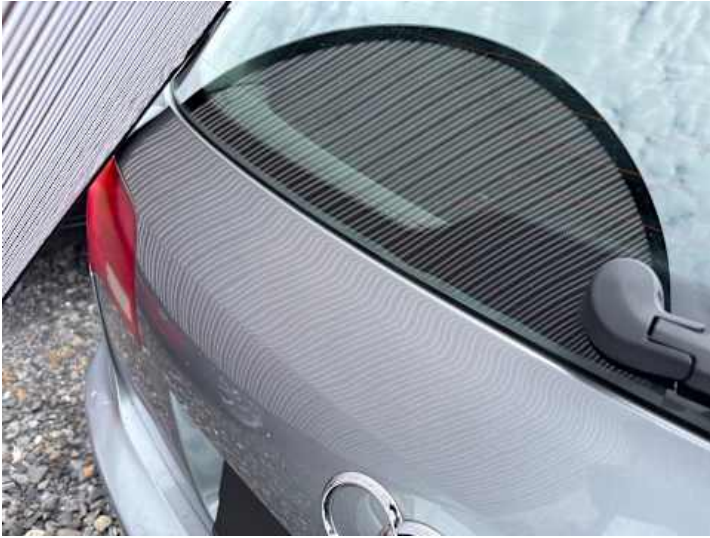
Heckklappe (Delle)

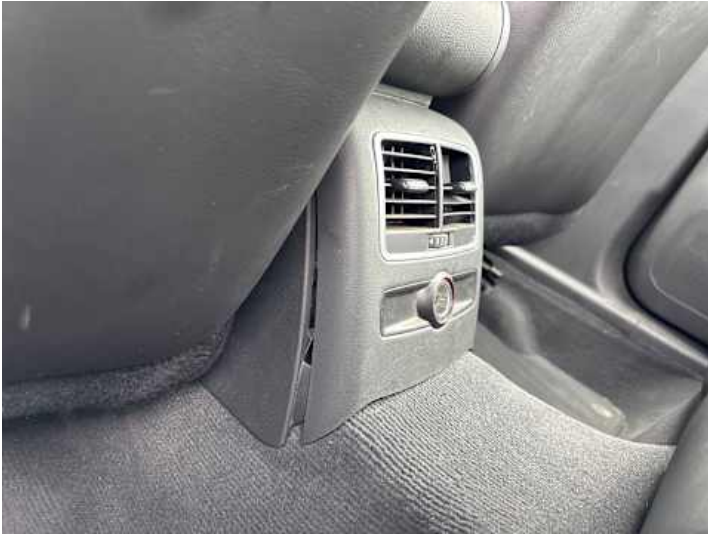
Innenraum (Diverse Schäden)

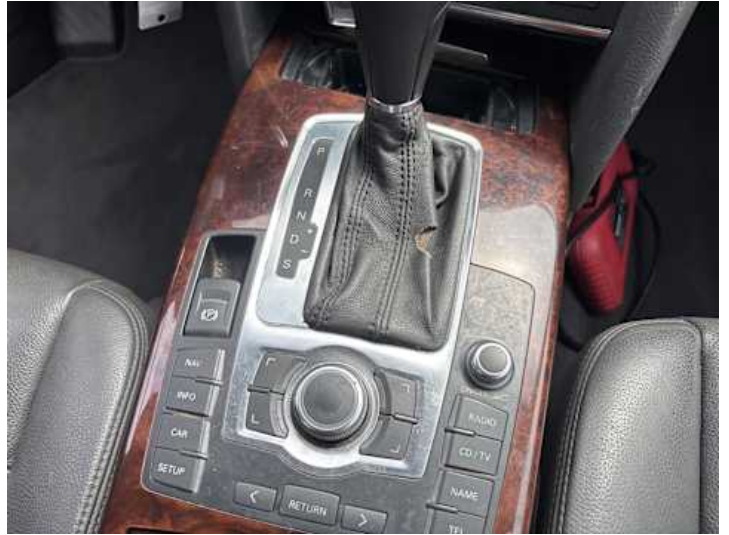
Innenraum (Verschleiß, Riss/Bruch)

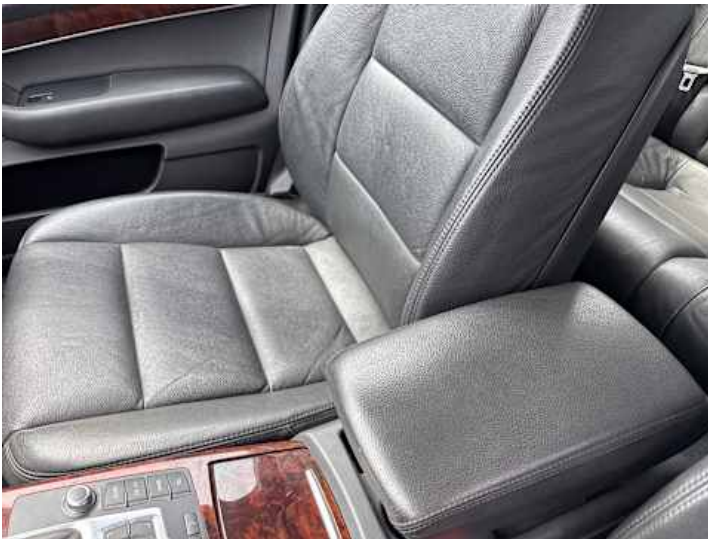
Innenraum (Verschleiß)

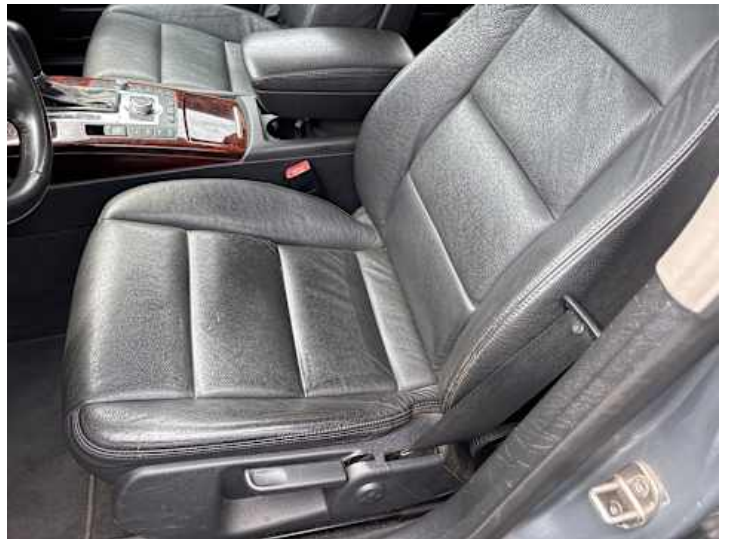
Innenraum (Verschleiß)

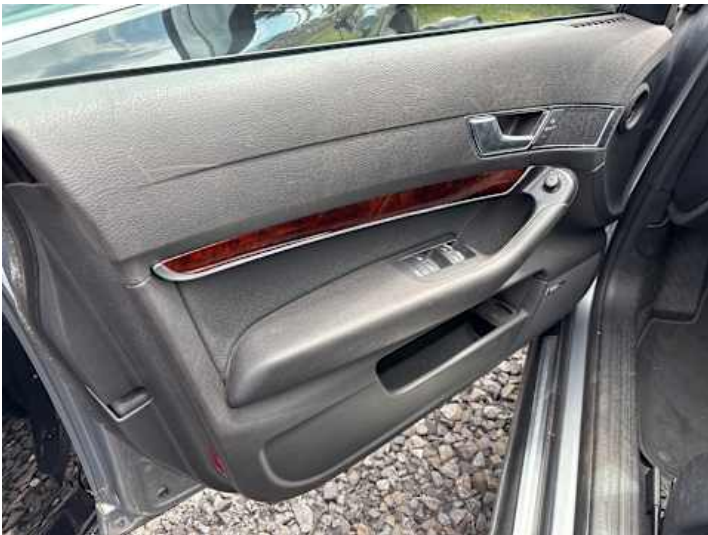
Innenraum (Verschleiß)

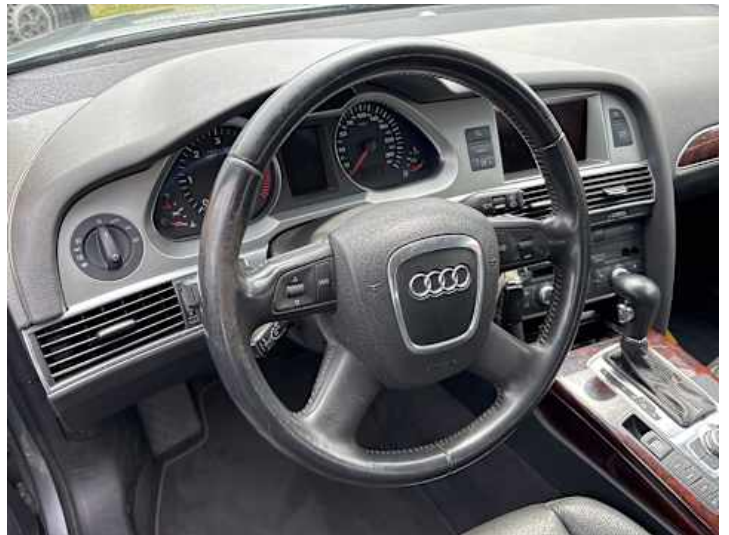
Innenraum (Verschleiß)
