## Gebrauchtfahrzeugbewertung

| Fahrzeugdaten | Hersteller<br>Volkswagen | | Typ<br>Golf VII Variant Highline BMT/.. | | | Modell<br>1.5 TSI BMT/Start-Stopp EU6d-T, Hi.. | | | |
| | VIN<br>WVWZZZAUZLP501126 | | Aufbau<br>Kombi | | | Anzahl Türen<br>5 | Kraftstoff<br>Superbenzin | KBA-Schlüssel<br>0603/CDP | |

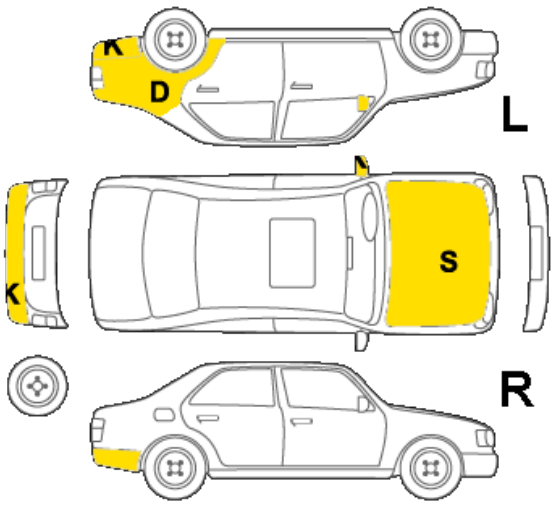
| Optischer Zustand | |
|---|---|
| | Außenspiegelgehäuse links - SmartRepair<br>Fondseite links - SmartRepair<br>Kofferraumverkleidung Kratzer Minderwert<br>Motorhaube - auslegen & polieren<br>Stoßfänger hinten - SmartRepair<br>Stoßfänger hinten - SmartRepair<br><br>Zwischensumme |

**Bemerkung zum optischen Zustand:**  
Bei Hereinnahme auf Fehlteile prüfen.  
Keine Elsa Abfrage möglich.  
Ein Probelauf des Motors ohne Probefahrt durchgeführt.  
Das Fahrzeug war zum Besichtigungszeitpunkt verschmutzt, es konnte nur oberflächlich auf Schäden geprüft werden, eine Schadenerweiterung kann nicht ausgeschlossen werden.  
Windschutzscheibe Steinschläge ohne Rissbildung, Gebrauchsspur.  
Fzg. im Stand bewertet, Unterboden nicht prüfbar, Kosten und Schadenerweiterung möglich.
