## Kia Picanto Spirit

EZ 05/2016 | Kleinwagen | Benzin | Automatikgetriebe | 88.828km

Fahrzeug aufgenommen am: 04.08.2026

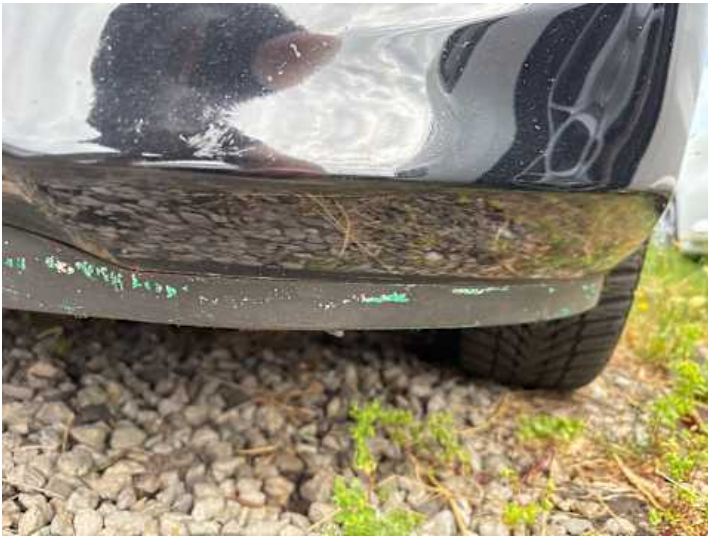
Stoßstange vorne (Kratzer, Lackschaden)

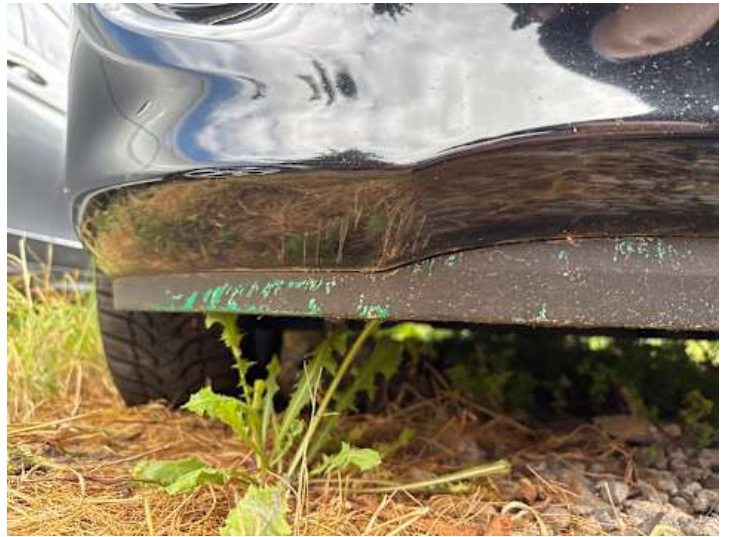
Stoßstange vorne (Kratzer, Lackschaden)

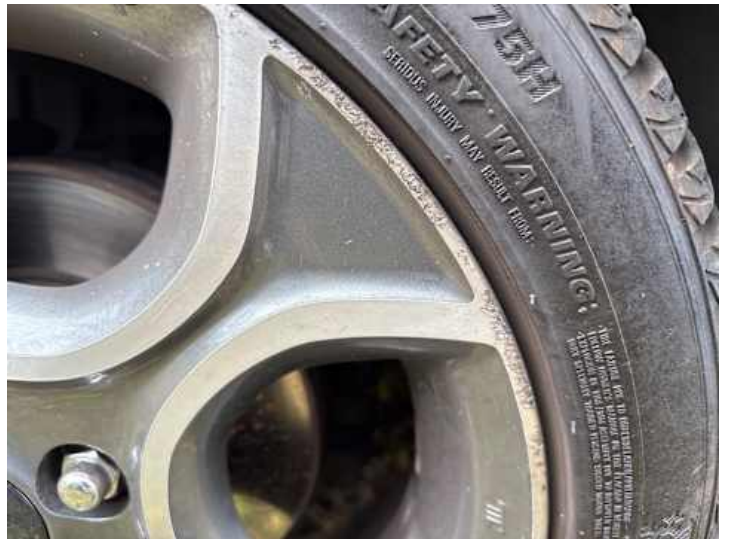
Rad (Kratzer, Kerben)

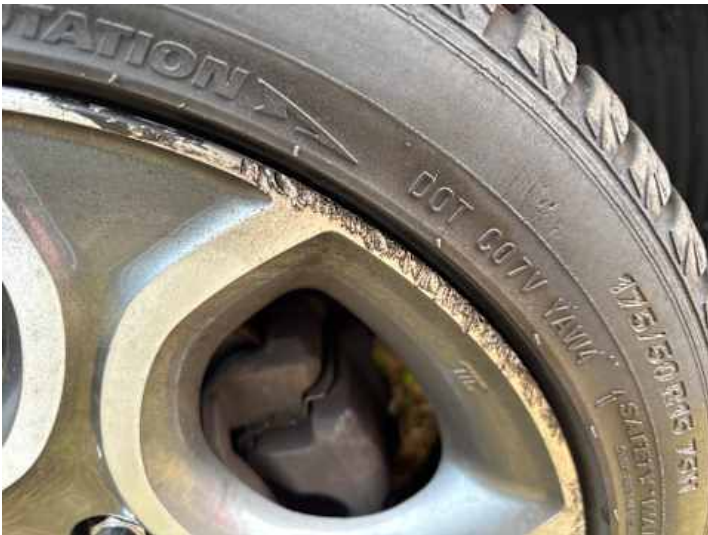
Rad (Kratzer, Kerben)

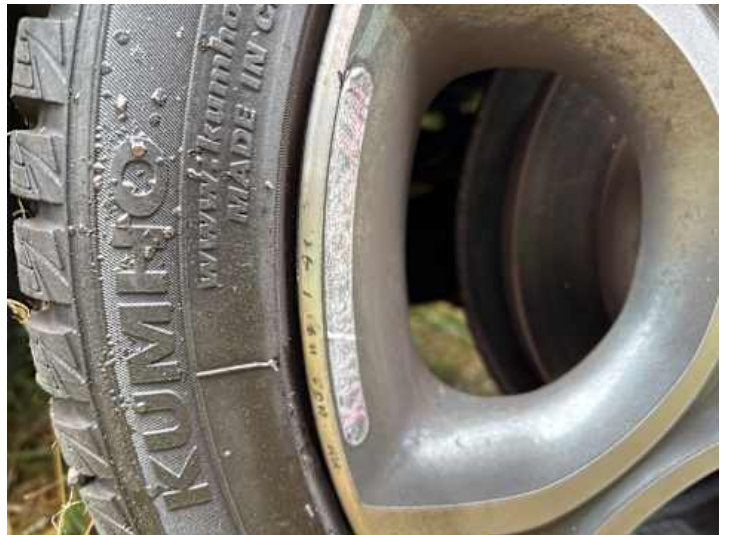
Rad (Kratzer, Kerben)

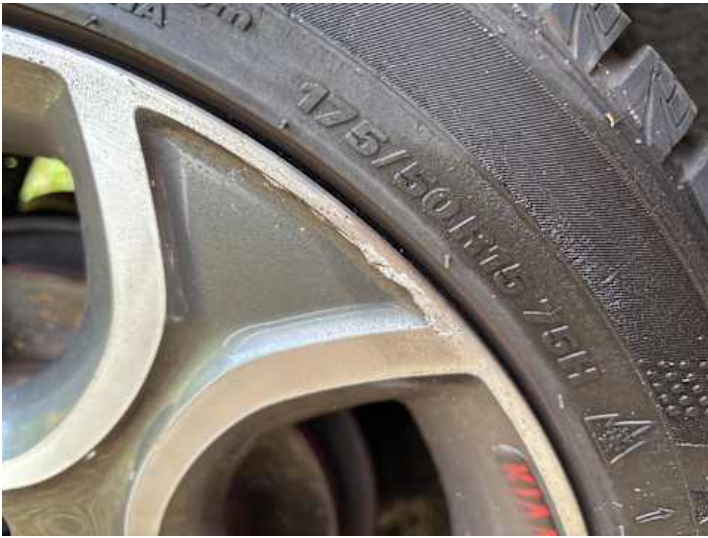
Rad (Kratzer, Kerben)

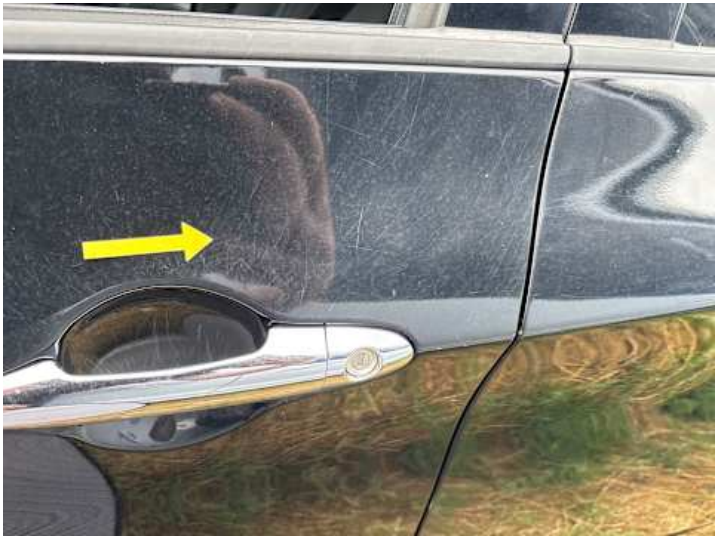
Fahrtür (Kratzer)

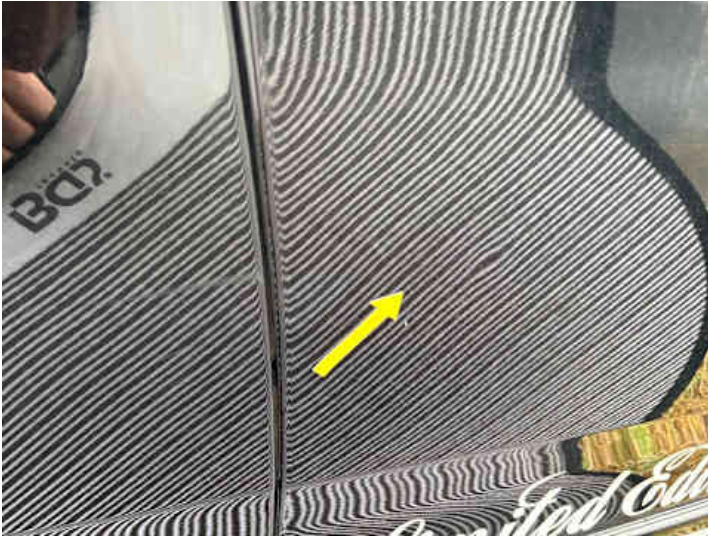
Beifahrtür (Delle)

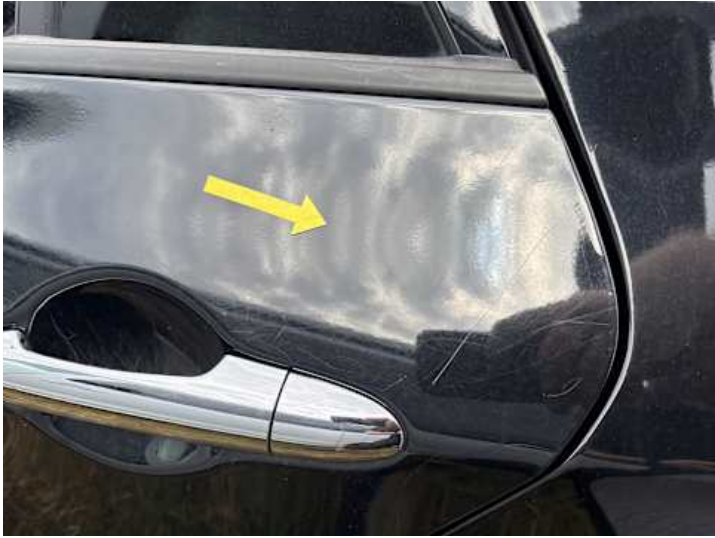
Türe hinten links (Kratzer)

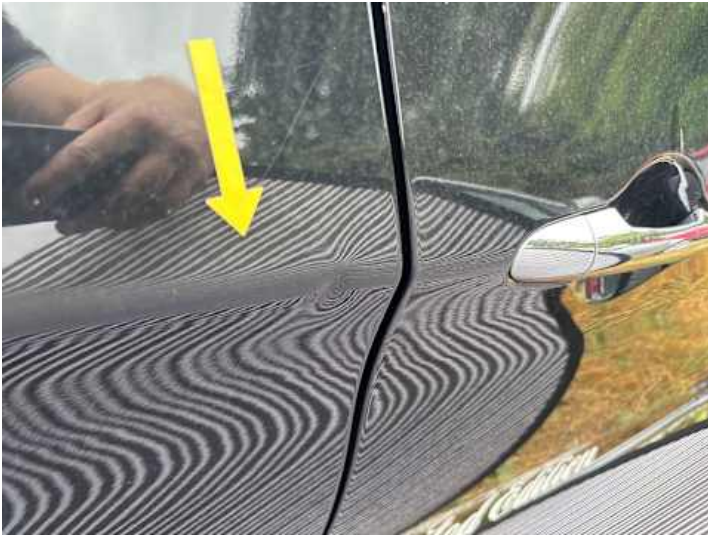
Türe hinten rechts (Delle)

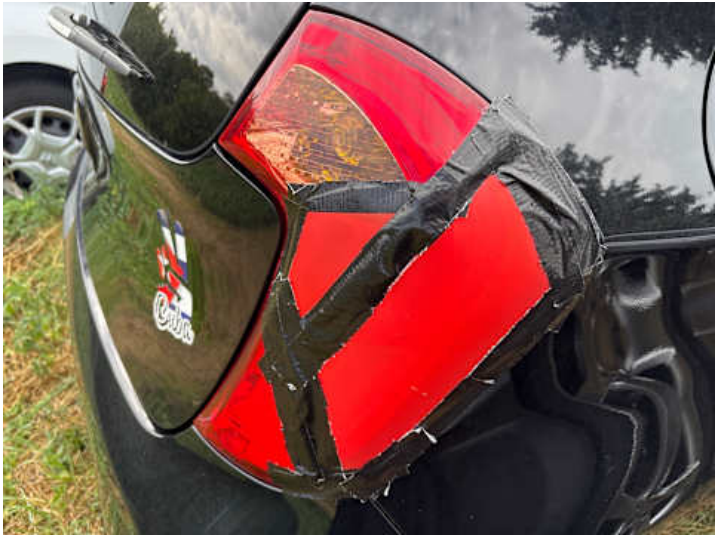
Rücklicht (rechts) (Riss/Bruch)

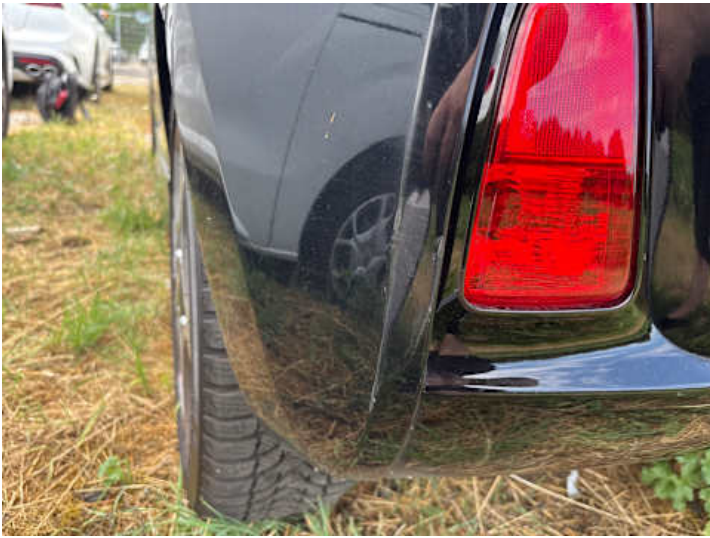
Stoßstange hinten (Lackschaden, Kratzer)

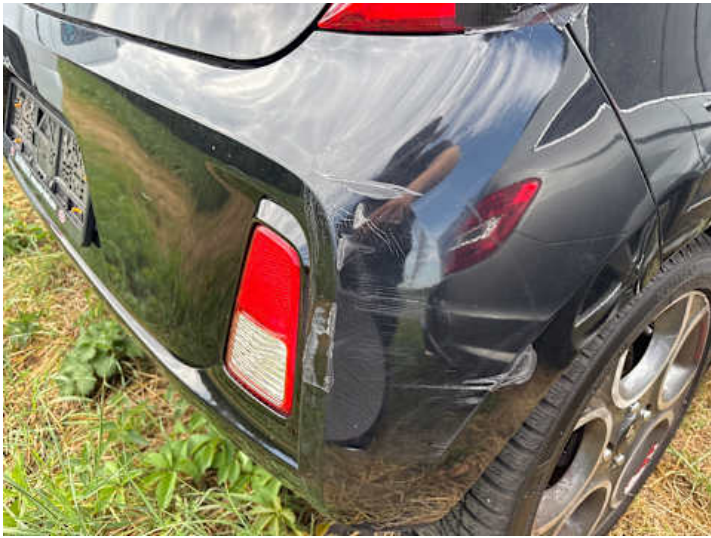
Stoßstange hinten (Lackschaden, Kratzer)

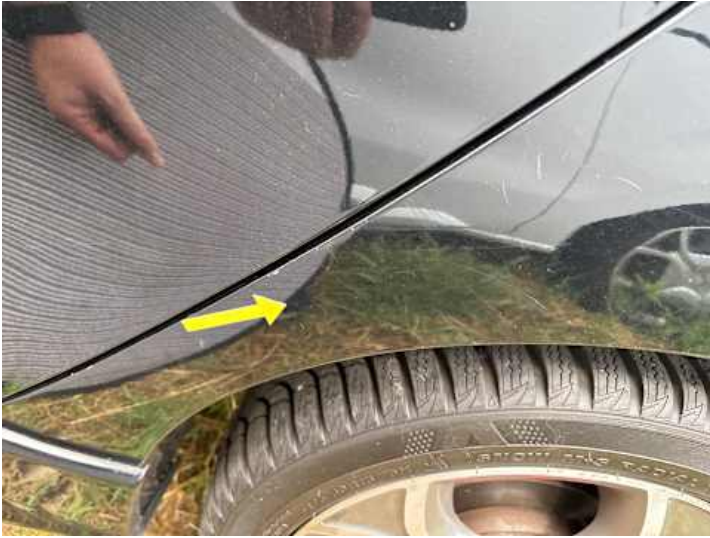
Seitenteil hinten links (Kratzer)

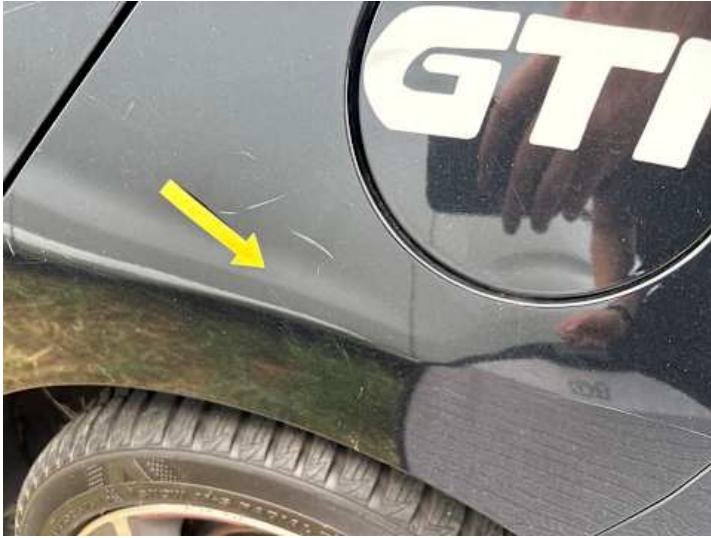
Seitenteil hinten links (Kratzer)

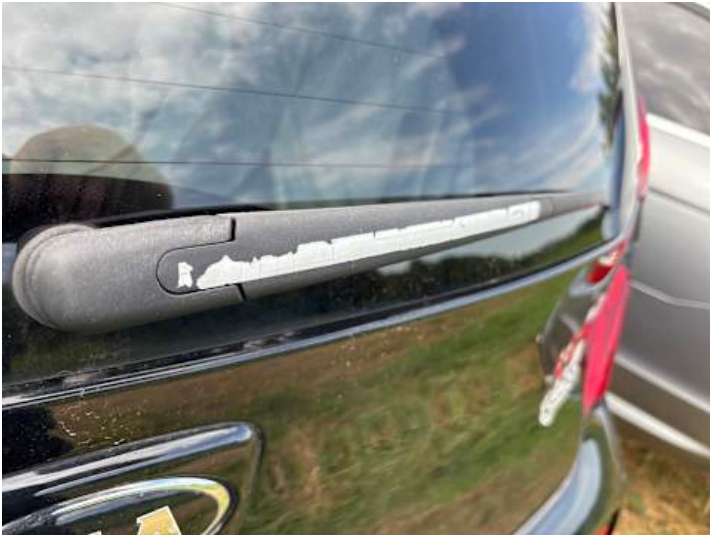
Heckklappe (Lackschaden)

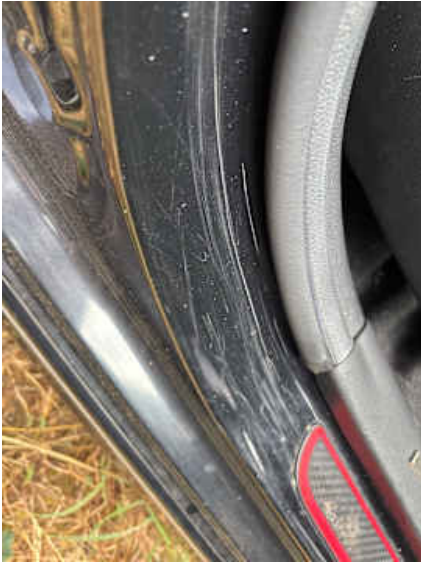
Innenraum (Kratzer)

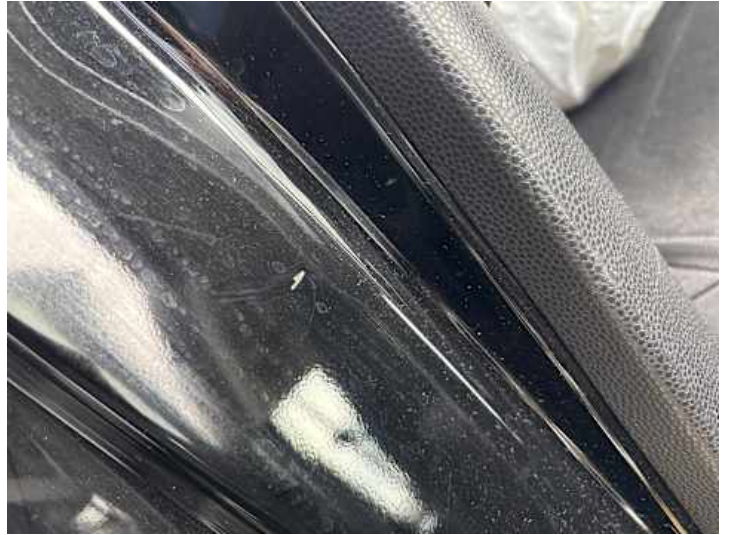
Innenraum (Kratzer)

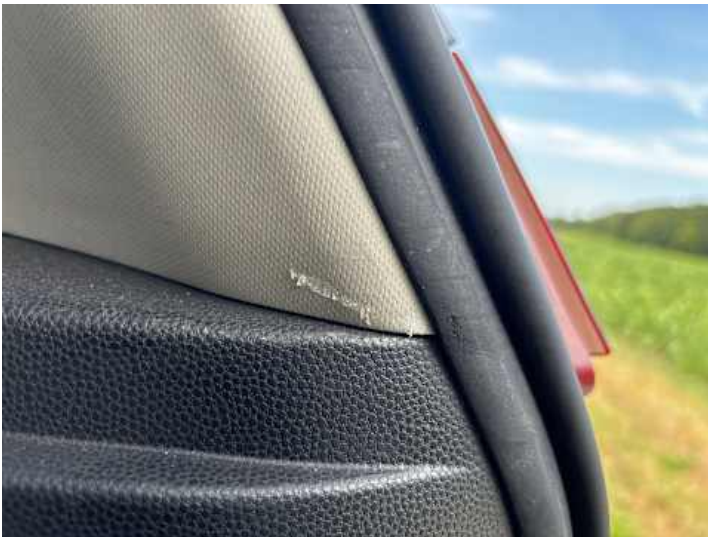
Innenraum (Kratzer)

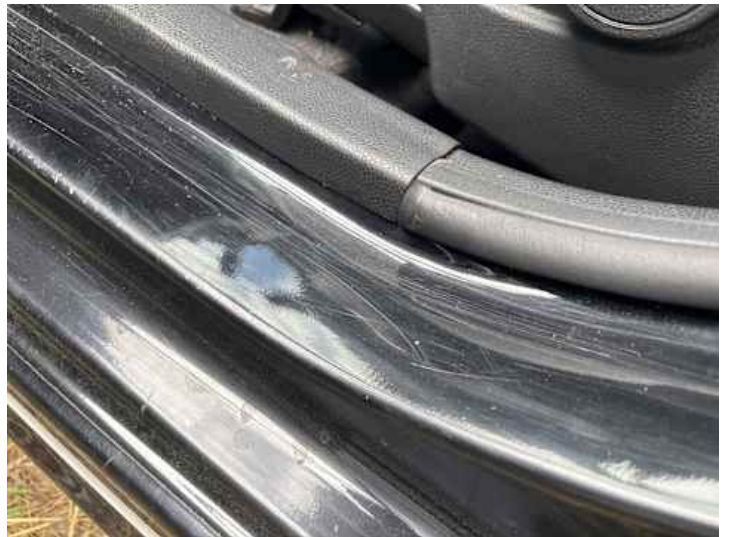
Innenraum (Kratzer)

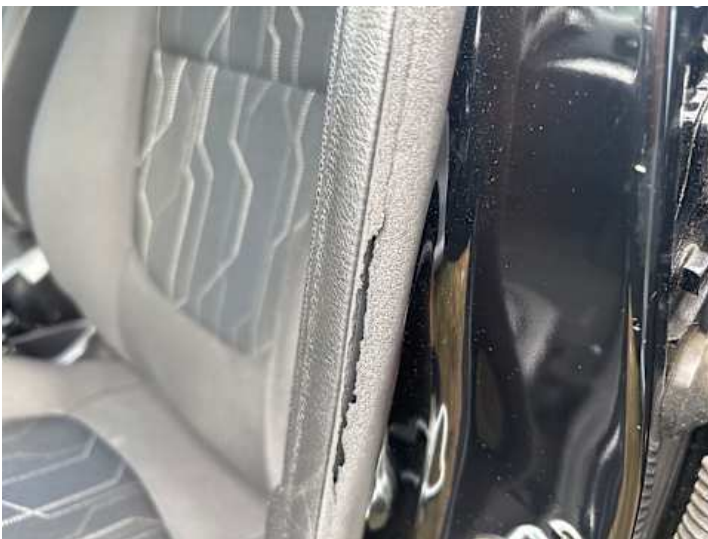
Innenraum (Riss/Bruch)

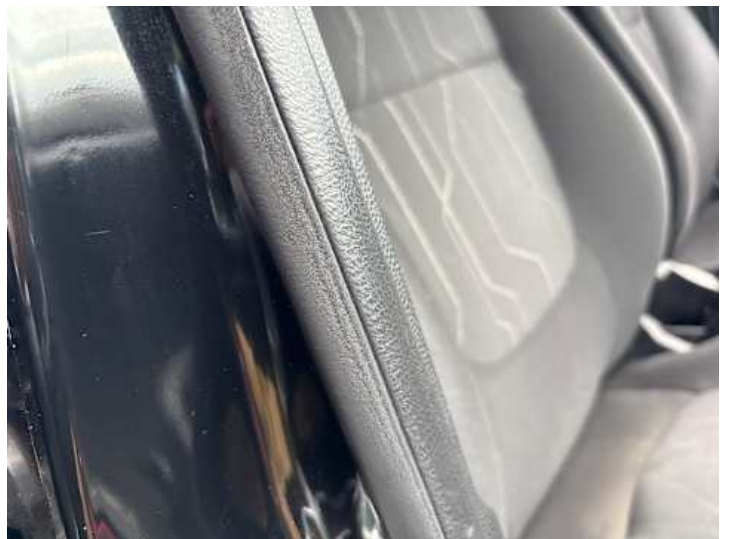
Innenraum (Verschleiß)

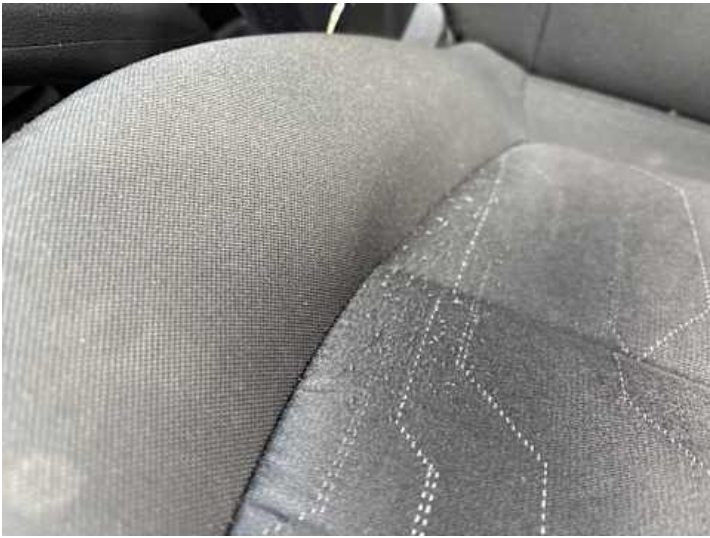
Innenraum (Verschleiß)

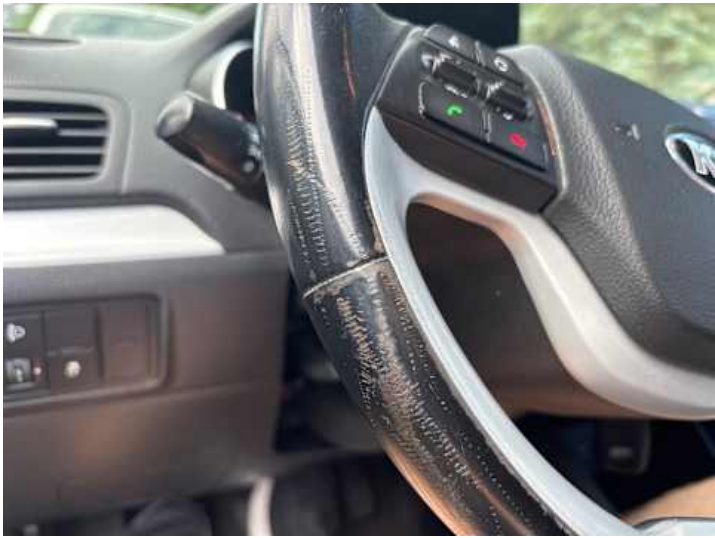
Innenraum (Verschleiß)

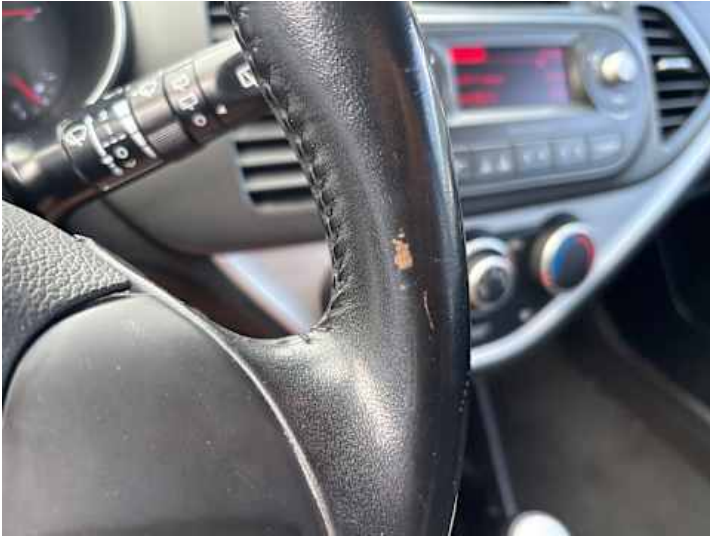
Innenraum (Verschleiß)

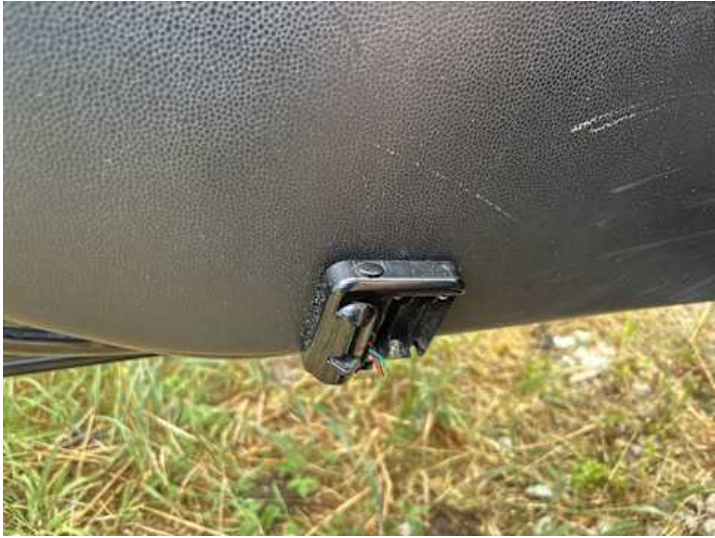
Innenraum (Diverse Schäden)
