## Toyota Yaris Sol

EZ 03/2009 | Kleinwagen | Diesel | Schaltgetriebe | 195.237km  
Besteuerung: Differenzbesteuert (§25a UStG)  
Fahrzeugstandort: 09\*\*\*  
Fahrzeug aufgenommen am: 31.07.2026

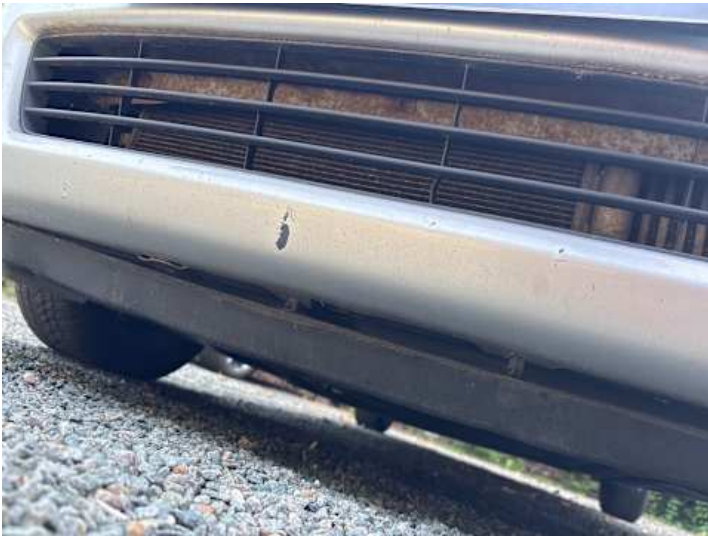
Stoßstange vorne (Kratzer, Lackschaden, Riss/Bruch)

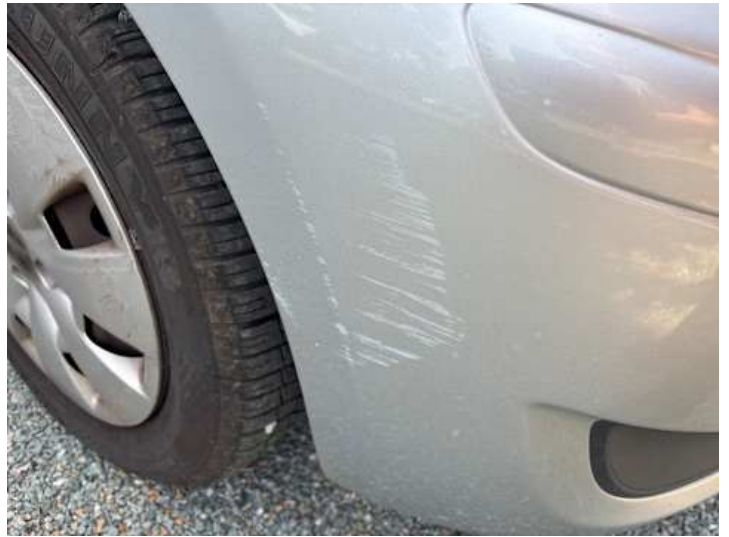
Stoßstange vorne (Kratzer, Lackschaden)

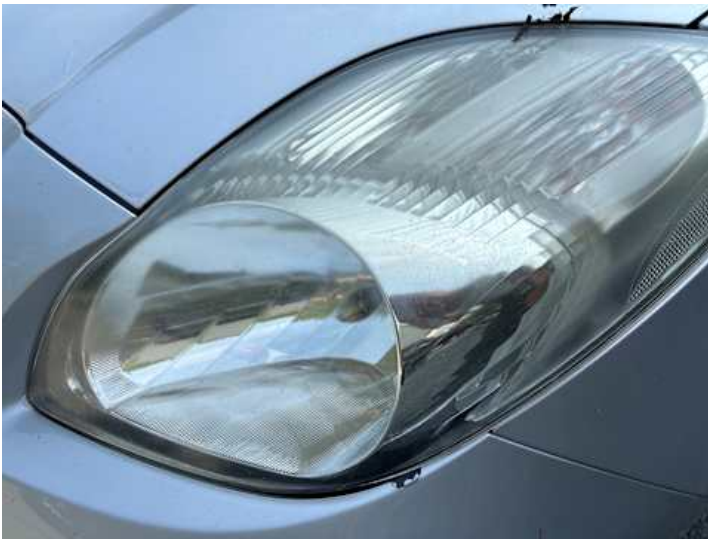
Scheinwerfer (links) (Blind)

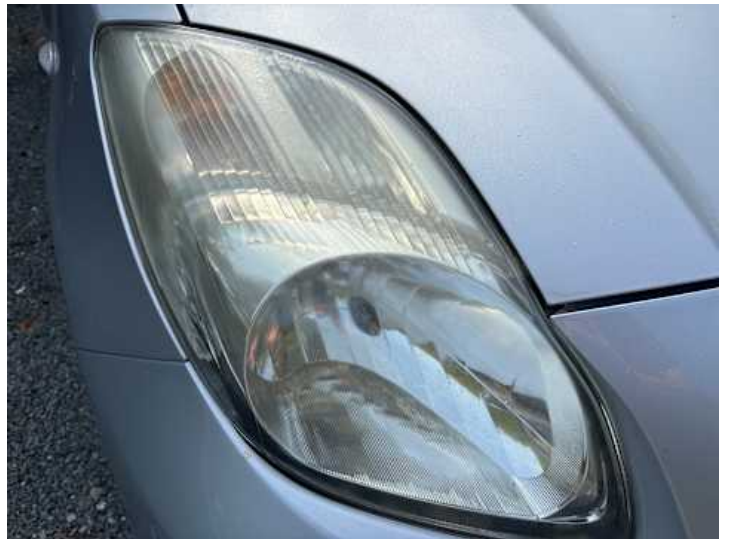
Scheinwerfer (rechts) (Blind)

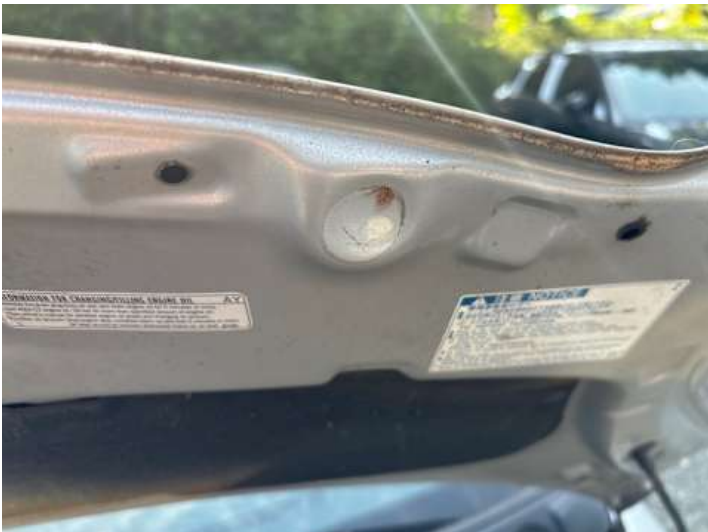
Motorhaube (Rost)

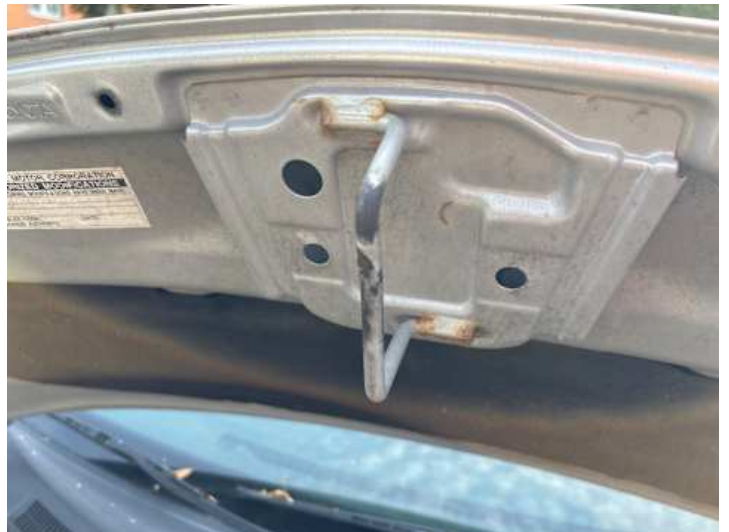
Motorhaube (Rost)

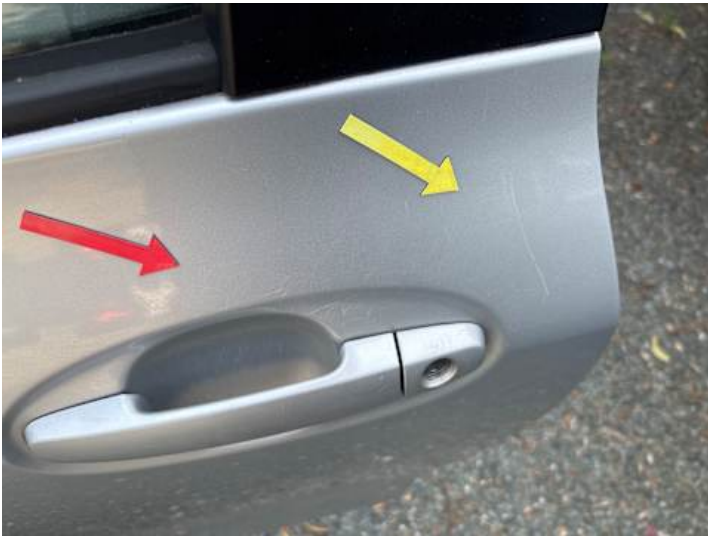
Fahrtür (Kratzer)

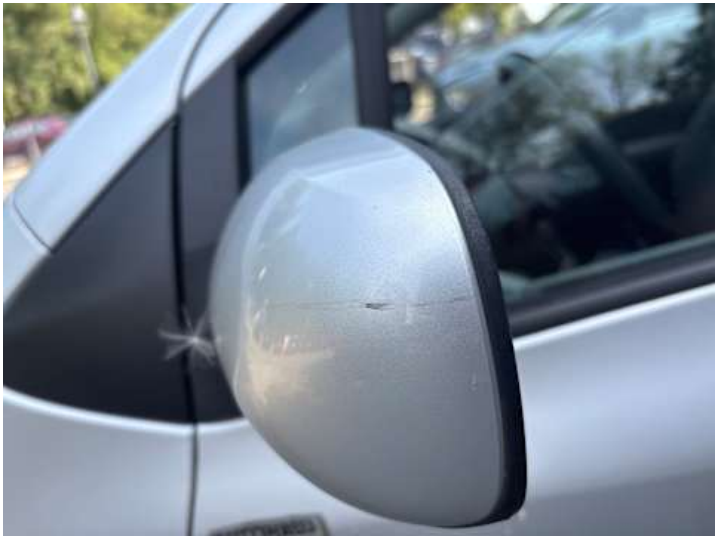
Fahrtür (Kratzer)

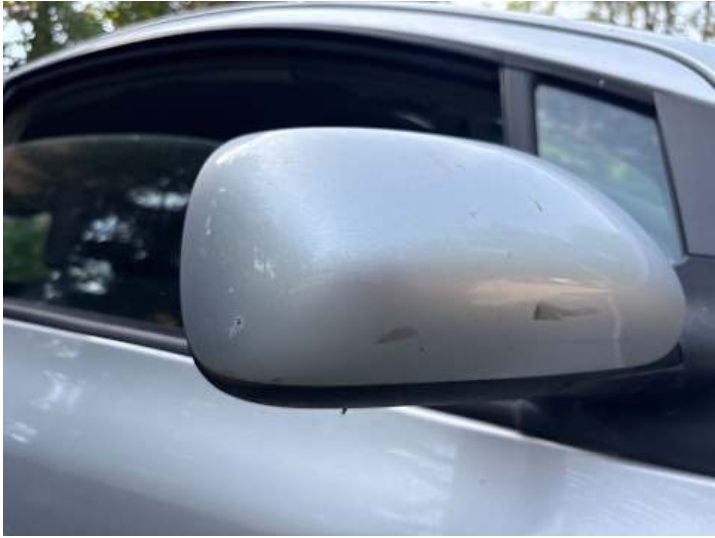
Beifahrtür (Kratzer, Lackschaden)

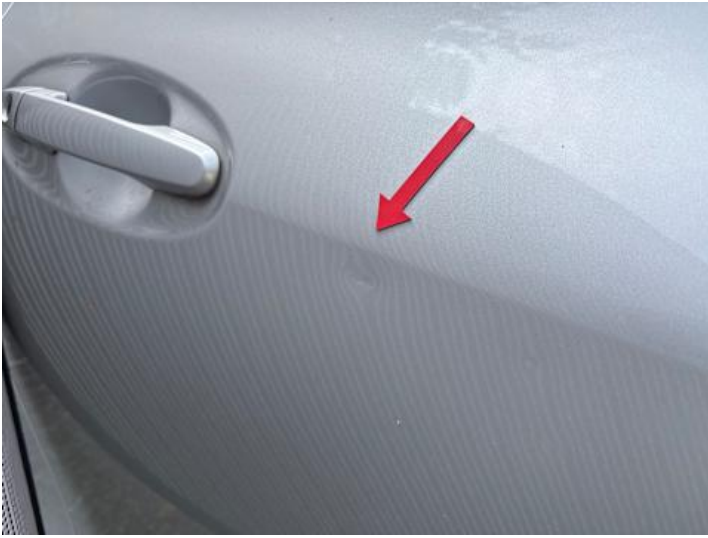
Beifahrtür (Delle)

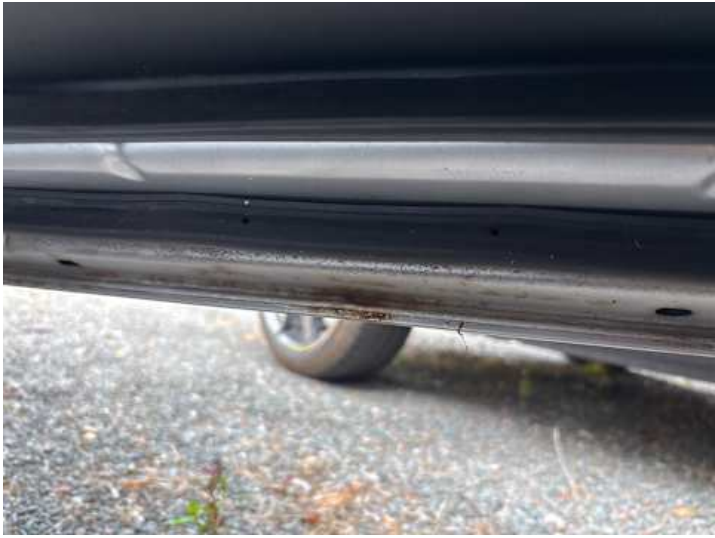
Beifahrtür (Rost)

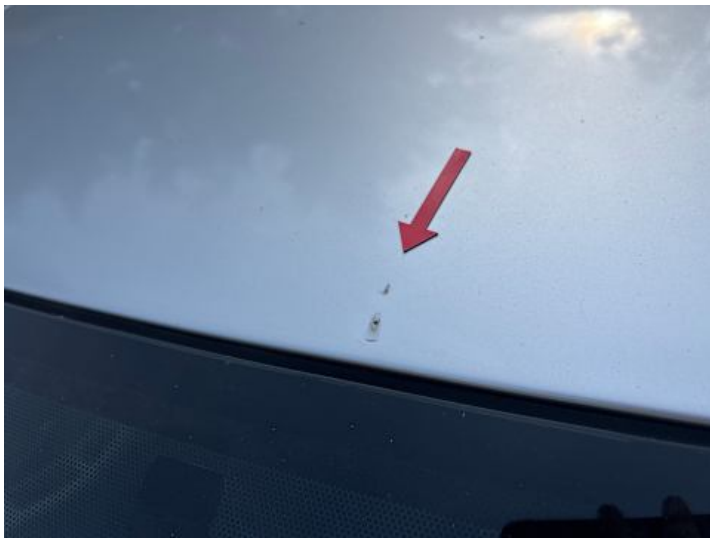
Dach (Lackschaden, Rost)

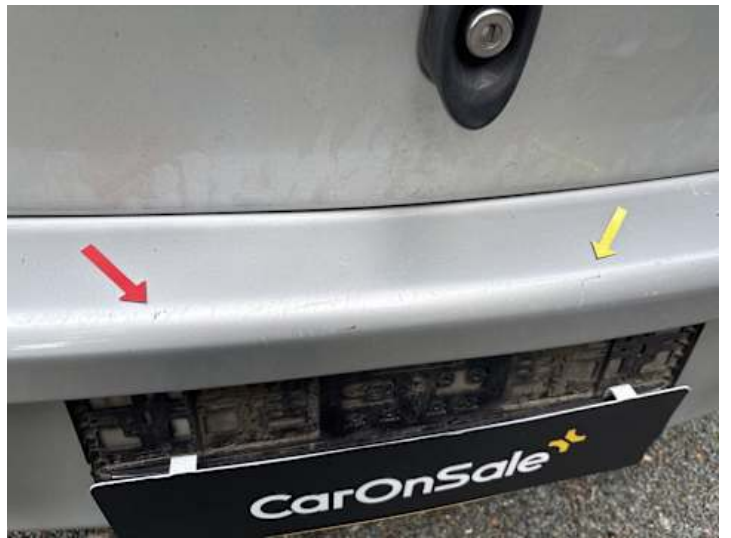
Stoßstange hinten (Kratzer, Lackschaden)

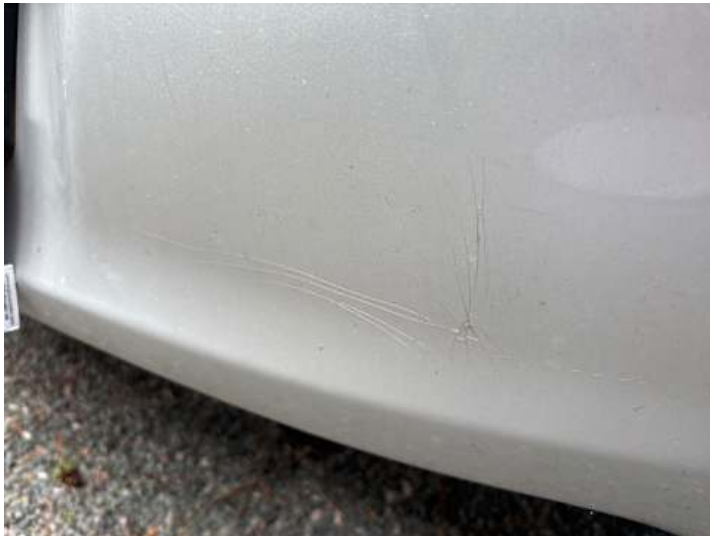
Stoßstange hinten (Kratzer, Riss/Bruch, Lackschaden)

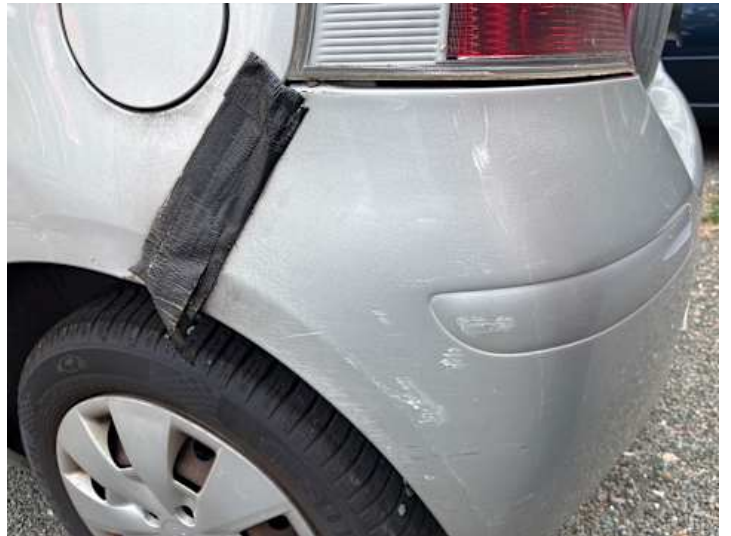
Stoßstange hinten (Riss/Bruch, Lackschaden, Kratzer)

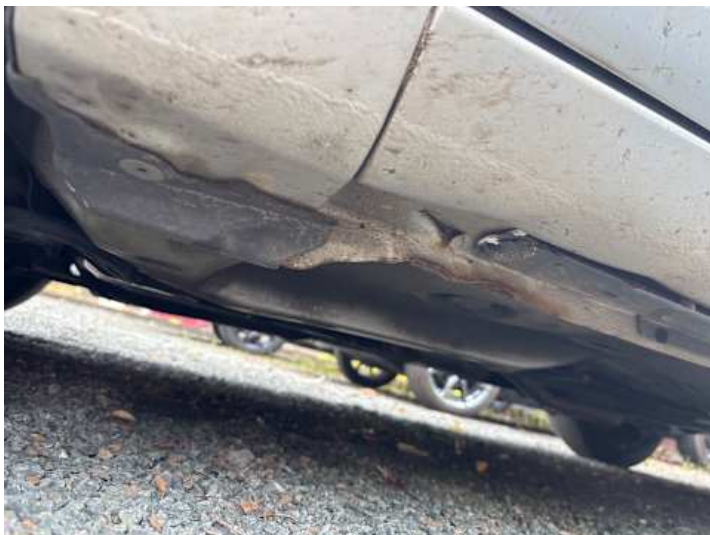
Schweller links (Rost, Verformung)

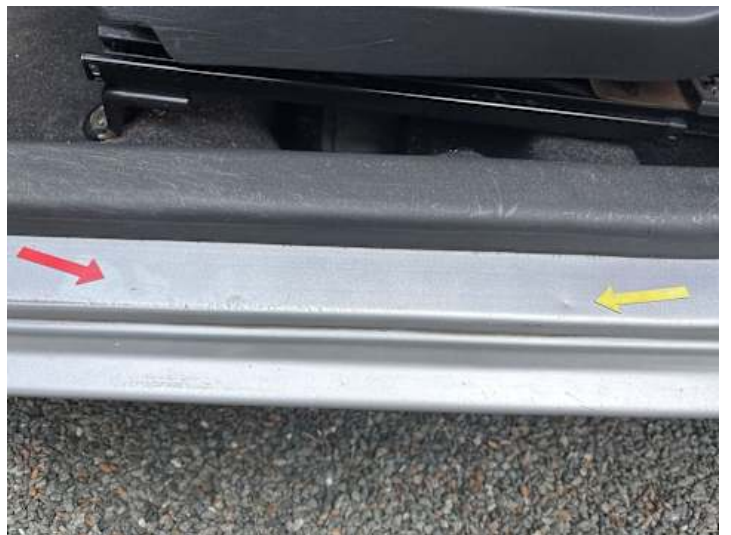
Schweller links (Delle, Kratzer)

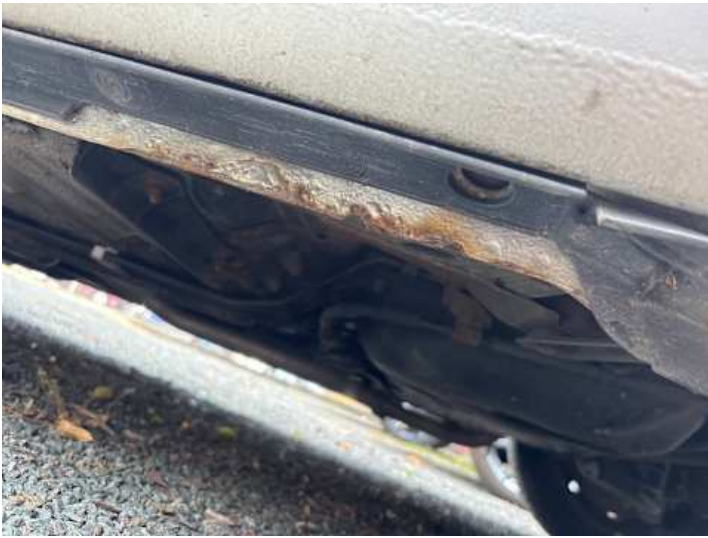
Schweller links (Rost)

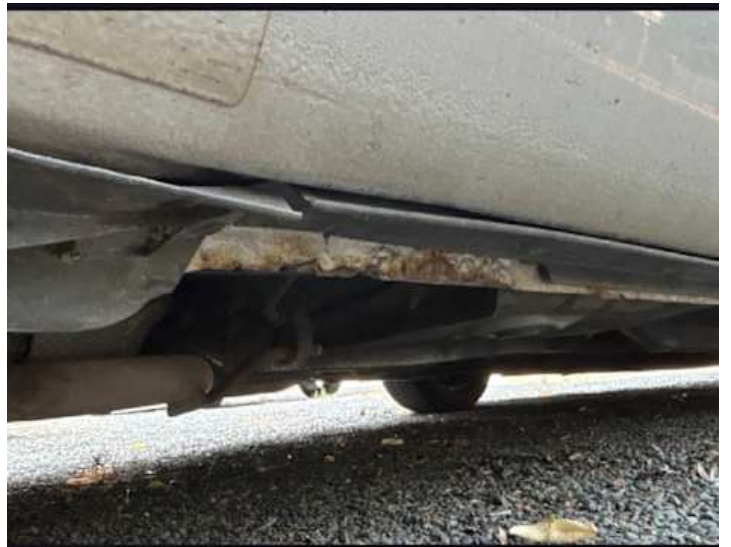
Schweller rechts (Rost)

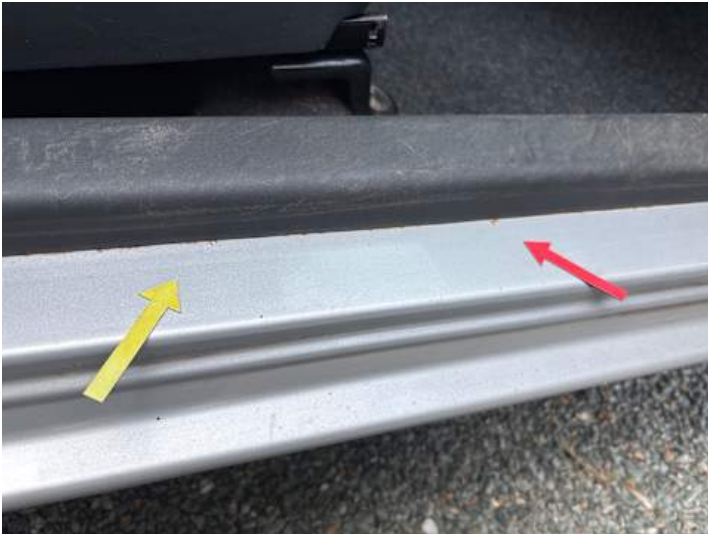
Schweller rechts (Rost)

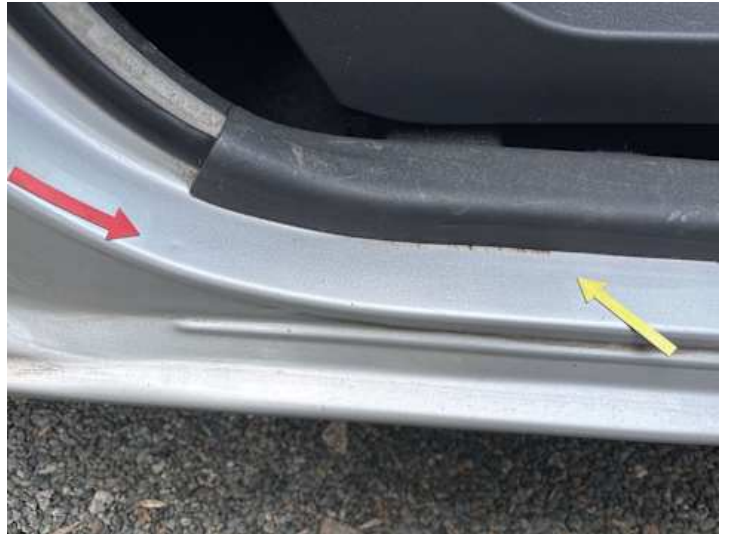
Schweller rechts (Delle, Rost)

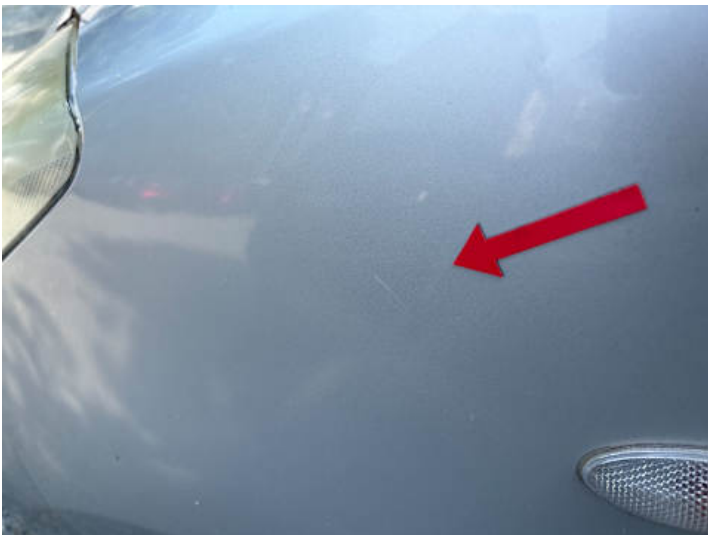
Kotflügel vorne links (Kratzer)

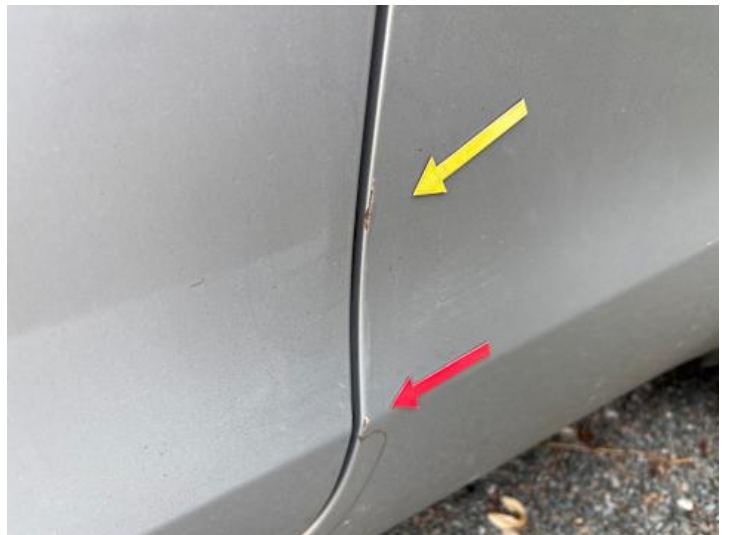
Seitenteil hinten links (Lackschaden, Rost)

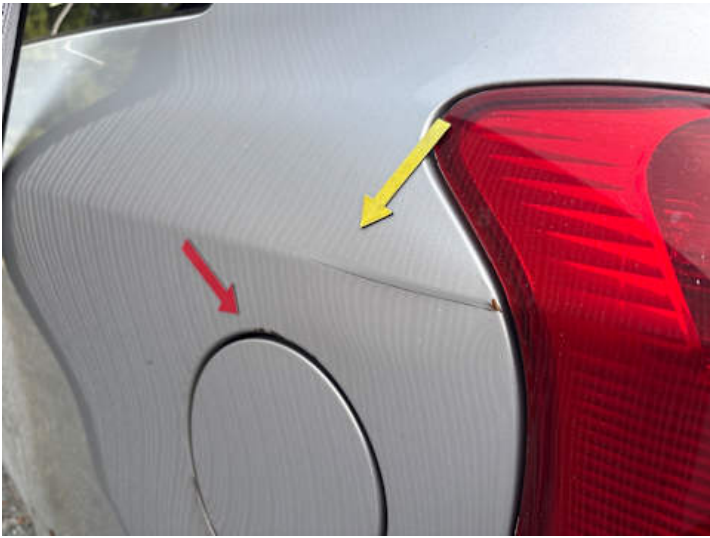
Seitenteil hinten links (Verformung, Lackschaden, Rost)

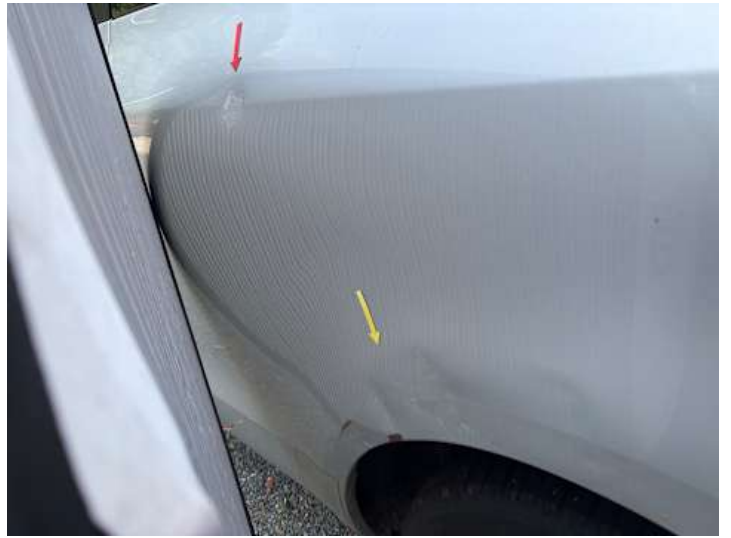
Seitenteil hinten links (Verformung, Delle, Rost, Lackschaden)

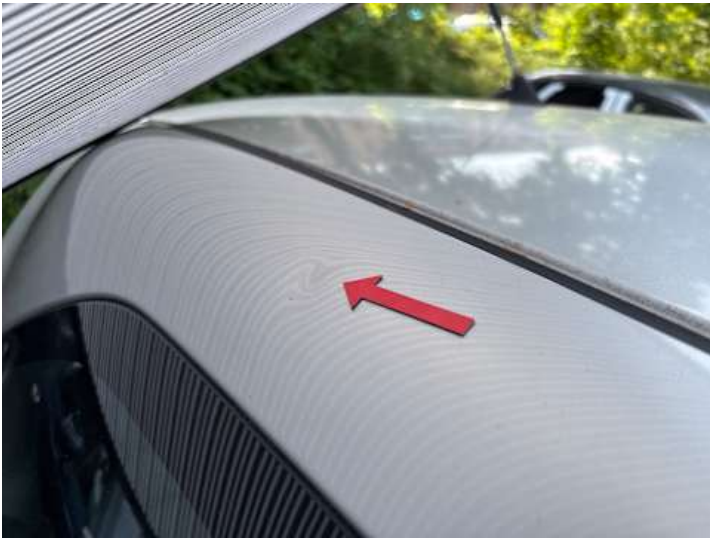
Seitenteil hinten rechts (Delle)

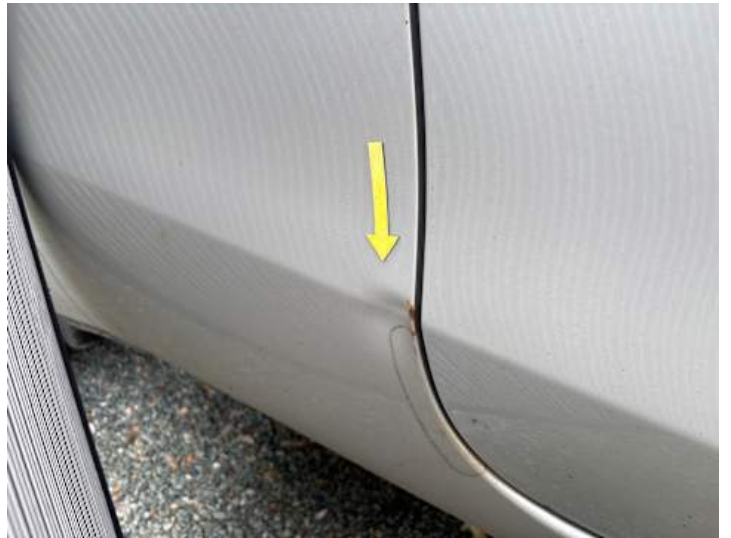
Seitenteil hinten rechts (Rost, Verformung, Lackschaden)

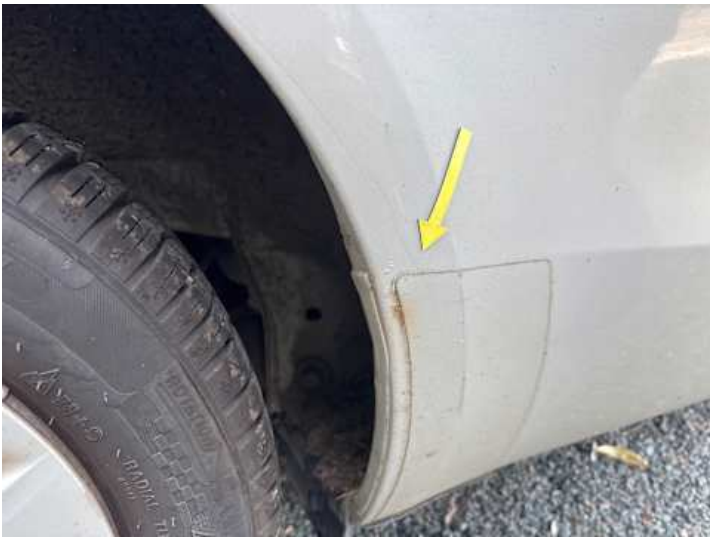
Seitenteil hinten rechts (Rost)

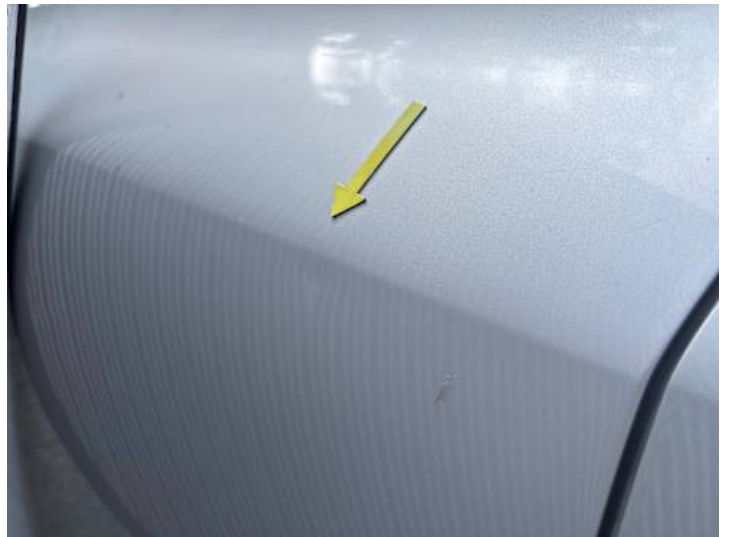
Seitenteil hinten rechts (Delle)

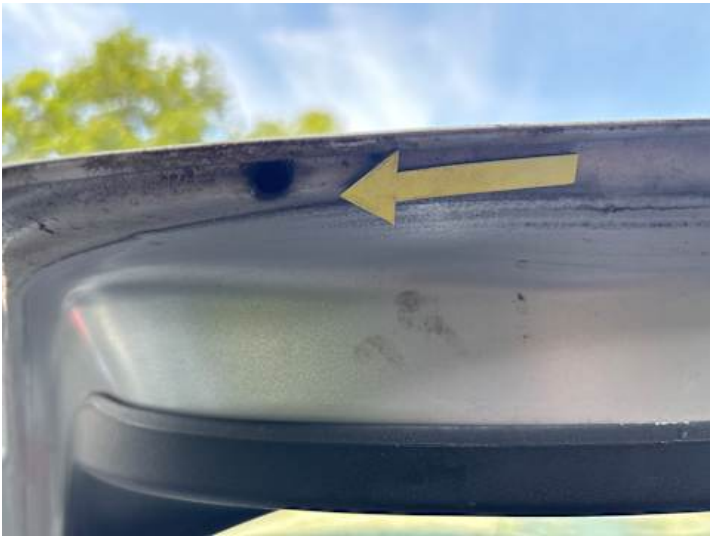
Heckklappe (Rost)

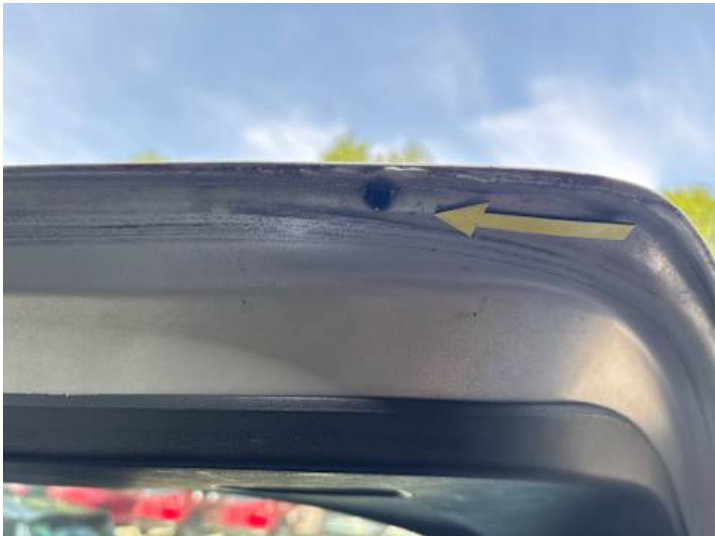
Heckklappe (Rost)

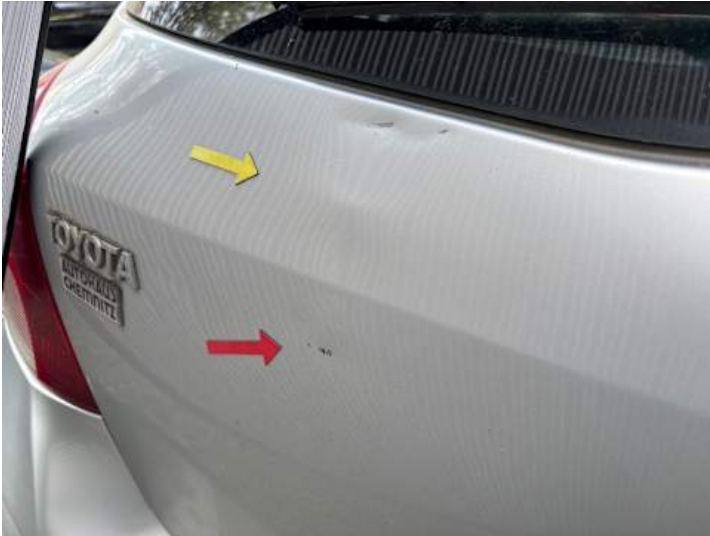
Heckklappe (Lackschaden, Rost, Verformung)

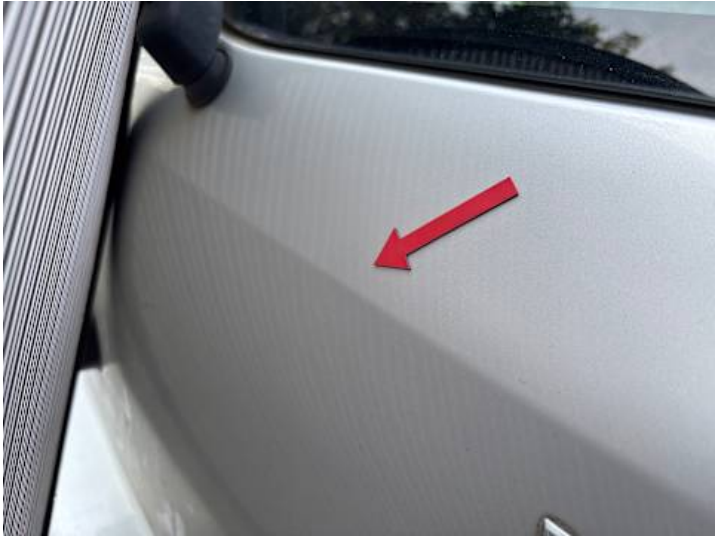
Heckklappe (Delle)

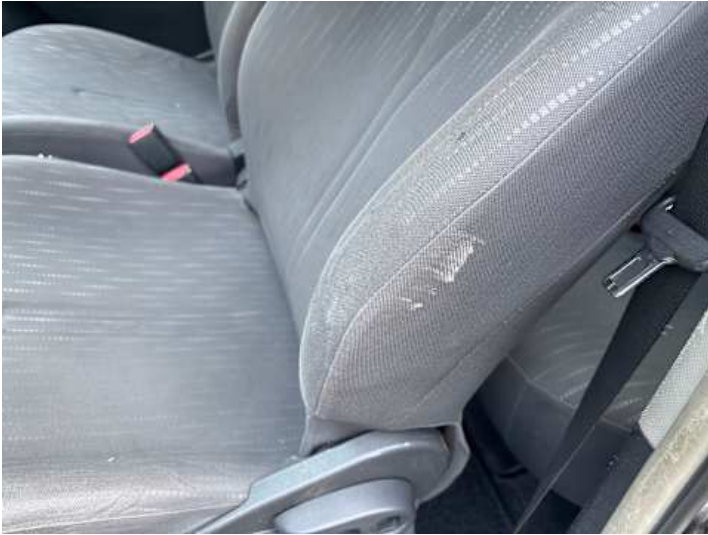
Innenraum (Verschmutzung)

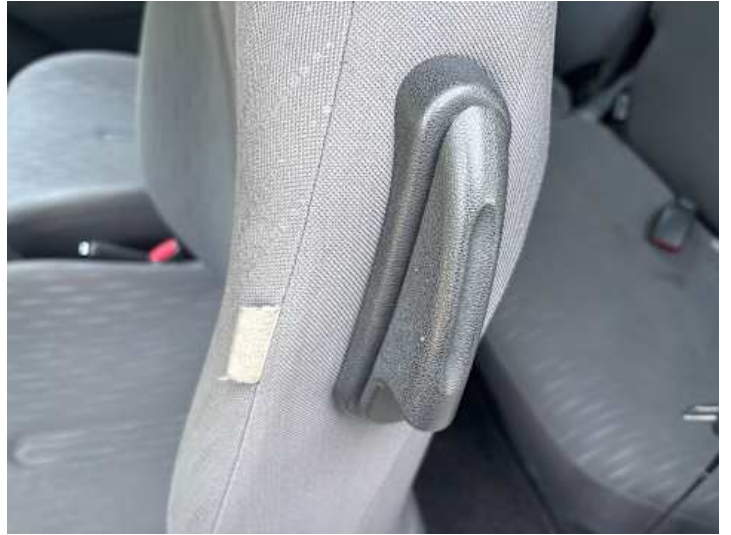
Innenraum (Ohne Funktion)

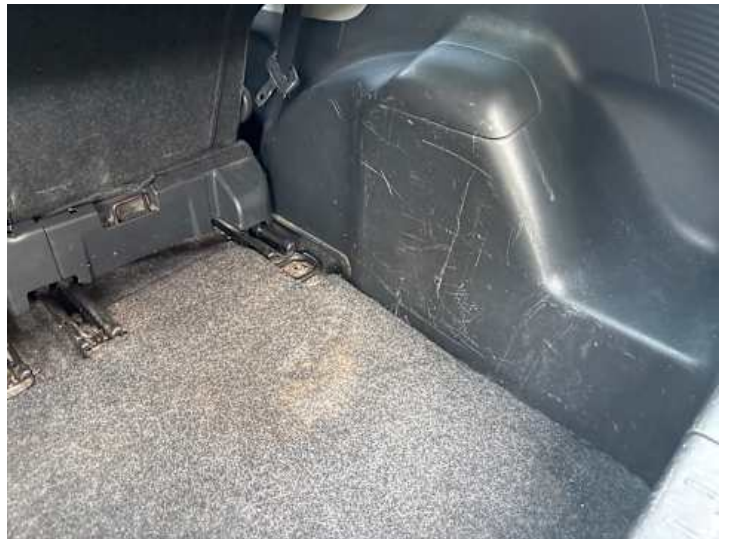
Innenraum (Verschmutzung, Kratzer)

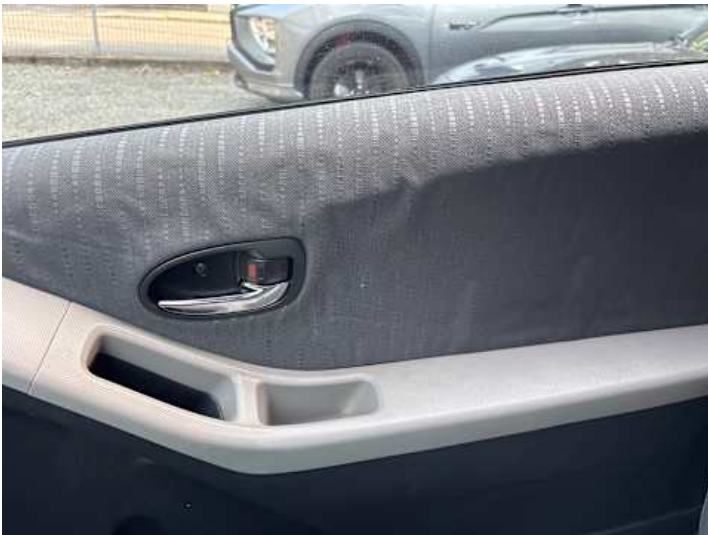
Innenraum (Verschleiß)

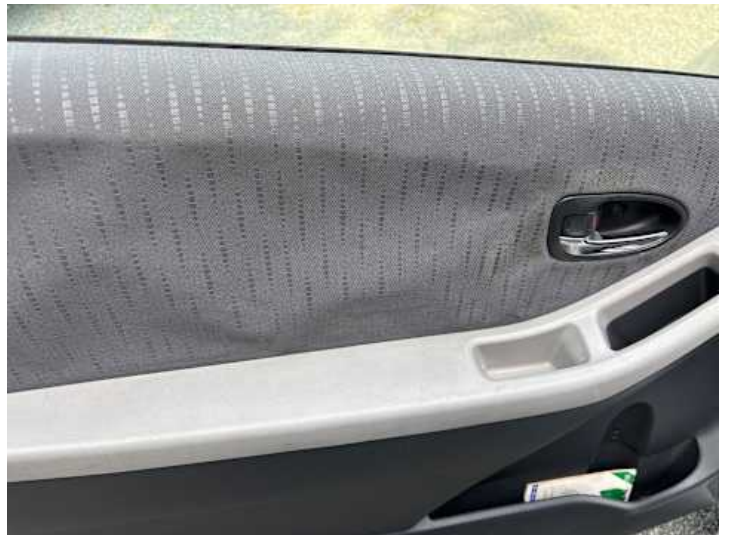
Innenraum (Verschleiß)

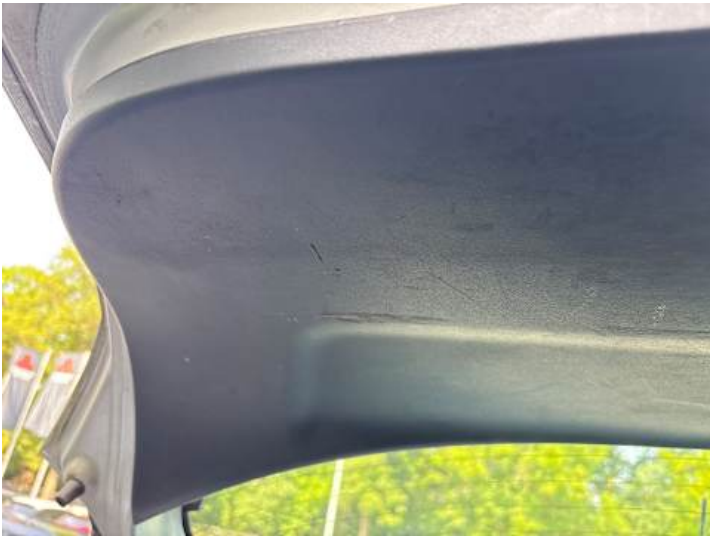
Innenraum (Kratzer)

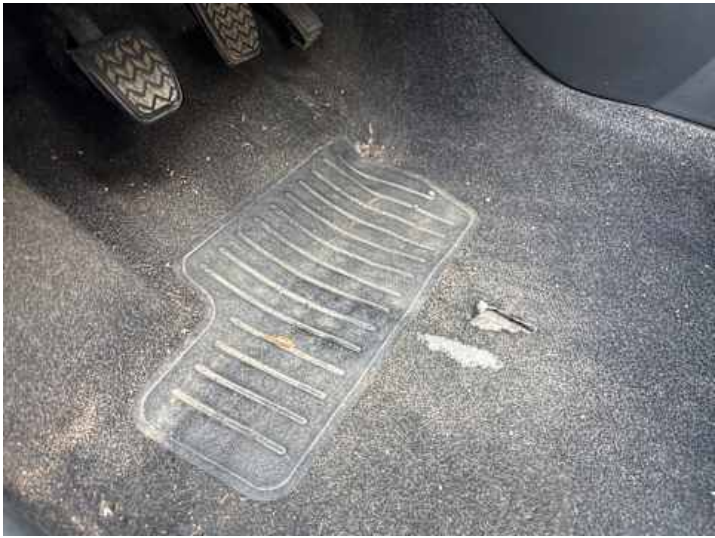
Innenraum (Riss/Bruch)

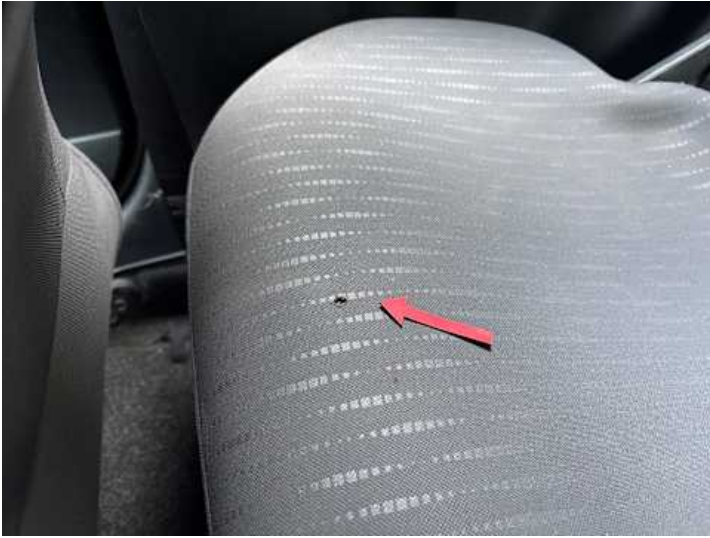
Innenraum (Brandloch)
