## Volkswagen Golf III Lim. CL

EZ 11/1996 | Limousine | Benzin | Schaltgetriebe | 170.946km  
Besteuerung: Differenzbesteuert (§25a UStG)  
Fahrzeugstandort: 49\*\*\*  
Fahrzeug aufgenommen am: 04.08.2026

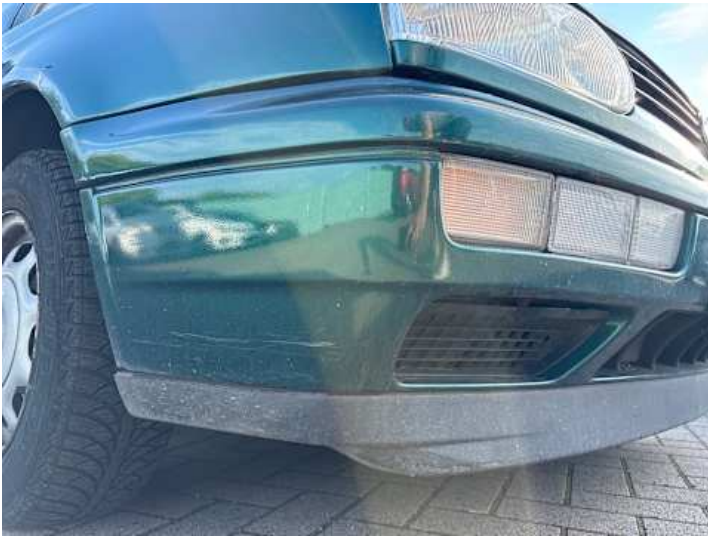
Stoßstange vorne (Lackschaden, Kratzer)

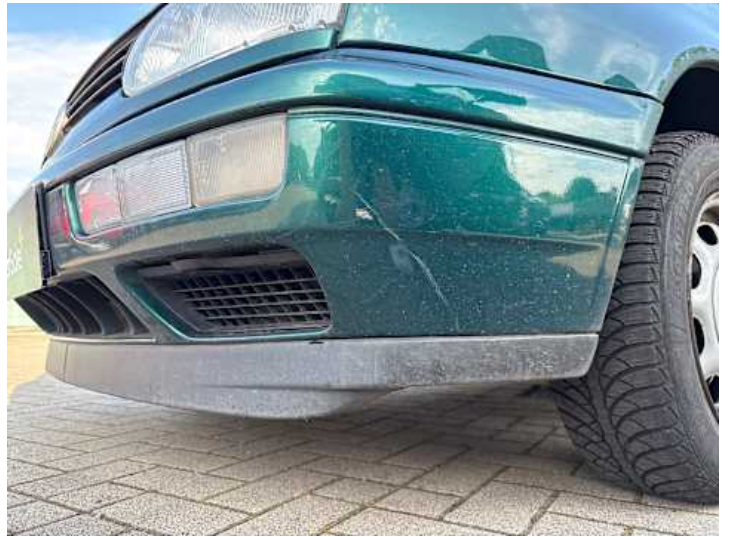
Stoßstange vorne (Lackschaden, Kratzer)

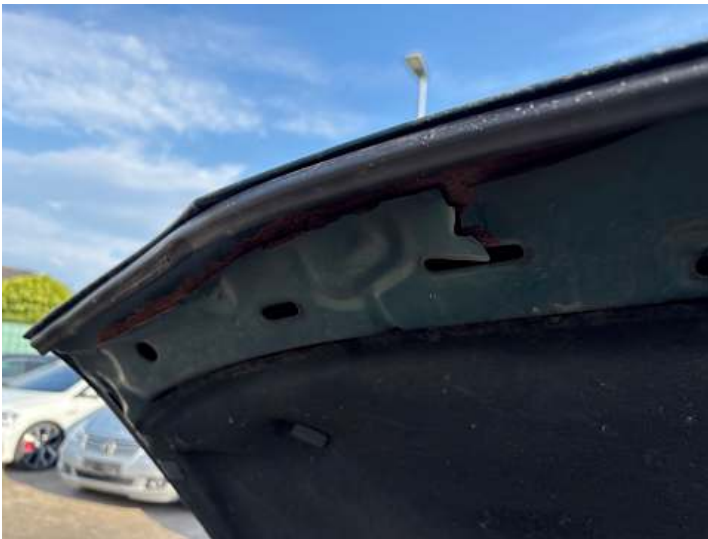
Motorhaube (Rost)

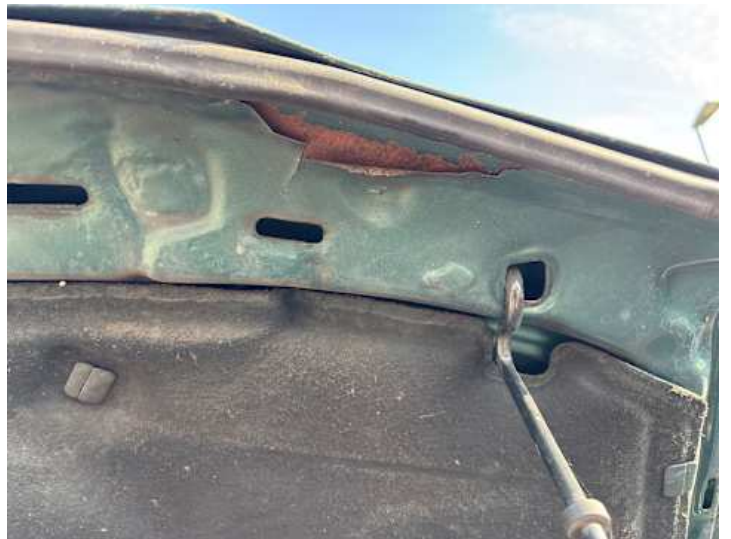
Motorhaube (Rost)

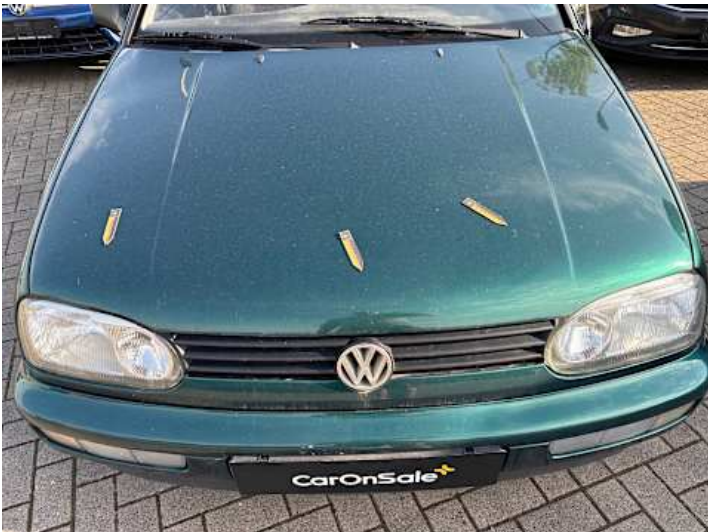
Motorhaube (Kratzer)

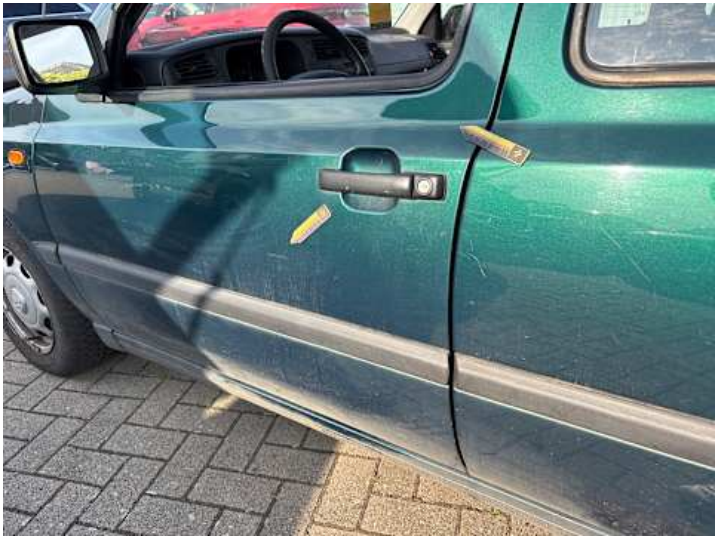
Fahrtür (Kratzer, Lackschaden)

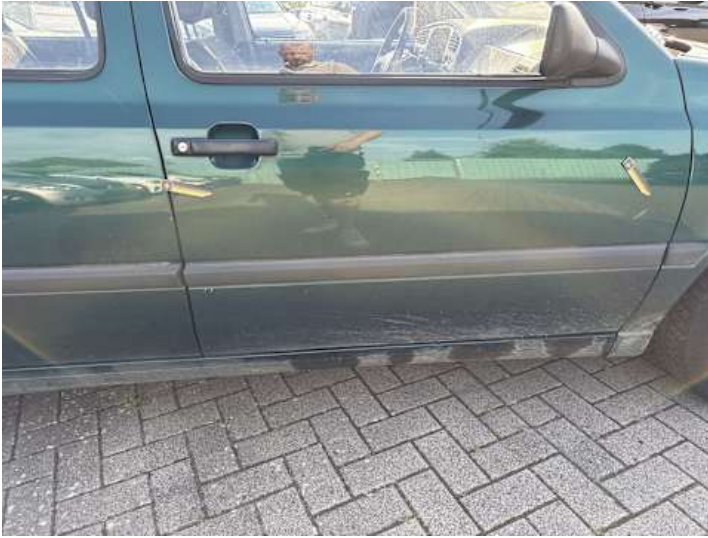
Beifahrtür (Kratzer, Lackschaden)

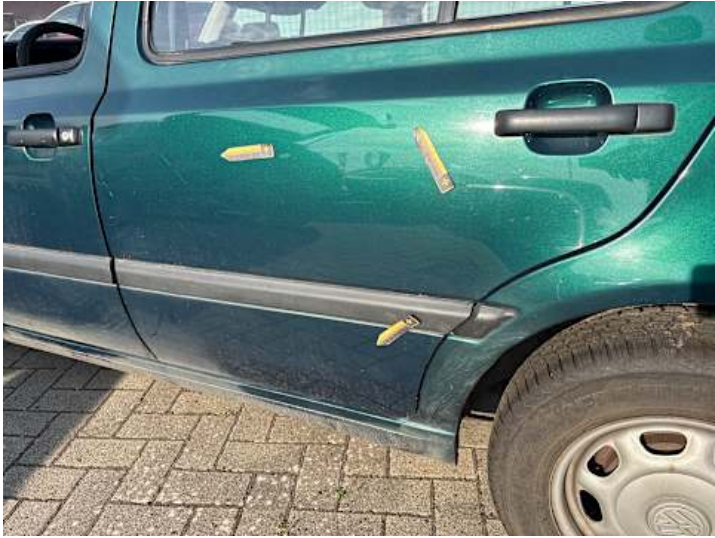
Türe hinten links (Delle, Lackschaden)

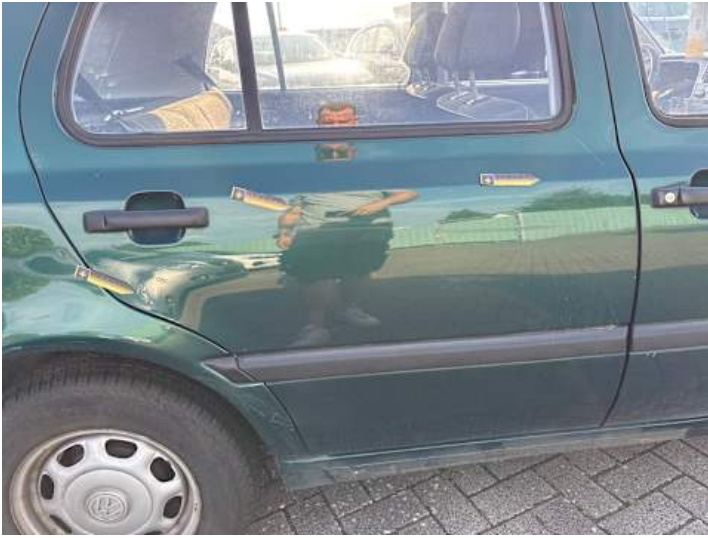
Türe hinten rechts (Kratzer, Lackschaden)

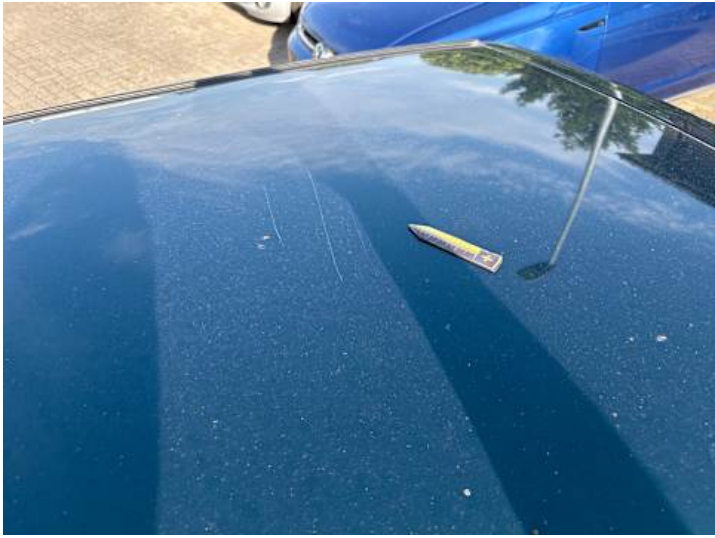
Dach (Delle, Kratzer)

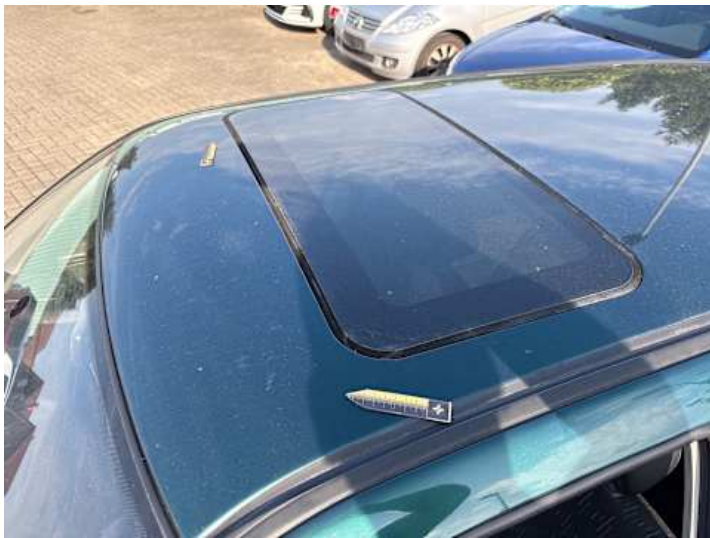
Dach (Delle, Kratzer)

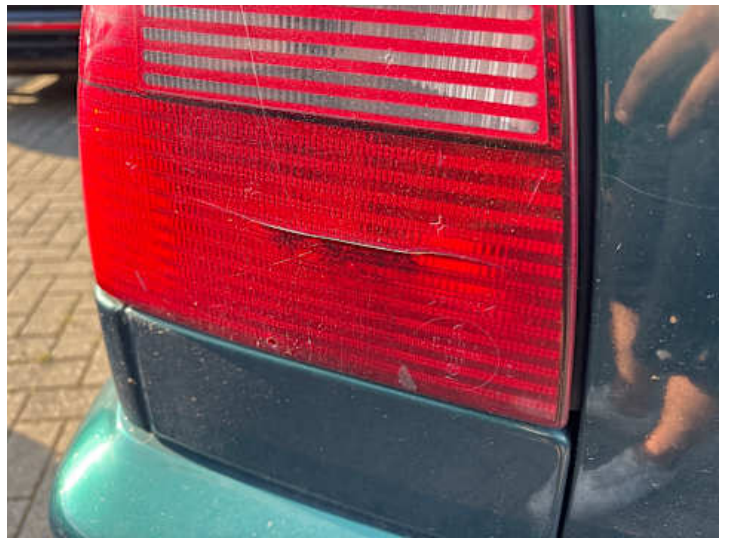
Rücklicht (links) (Riss/Bruch)

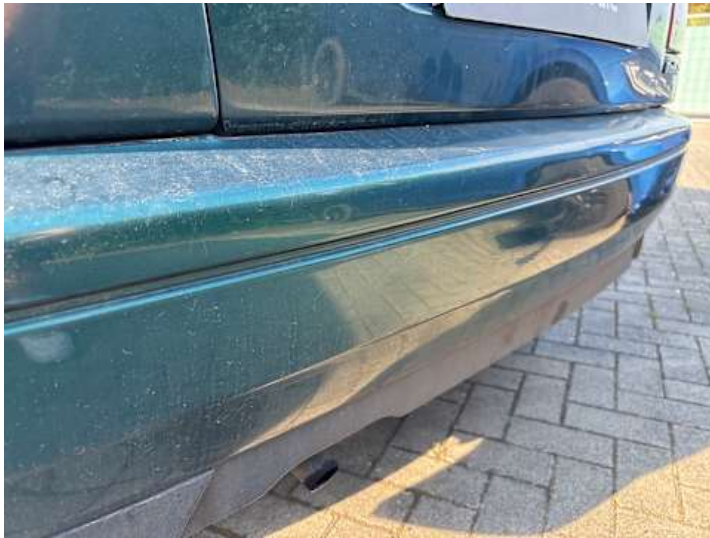
Stoßstange hinten (Lackschaden, Kratzer)

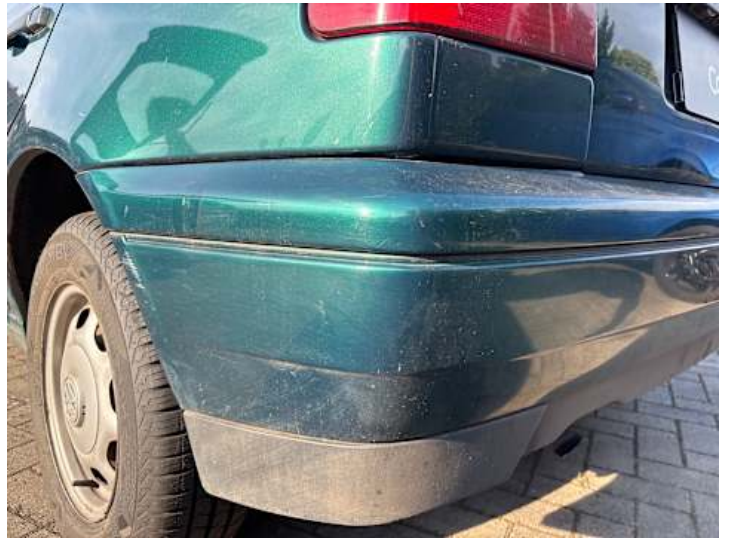
Stoßstange hinten (Lackschaden, Kratzer)

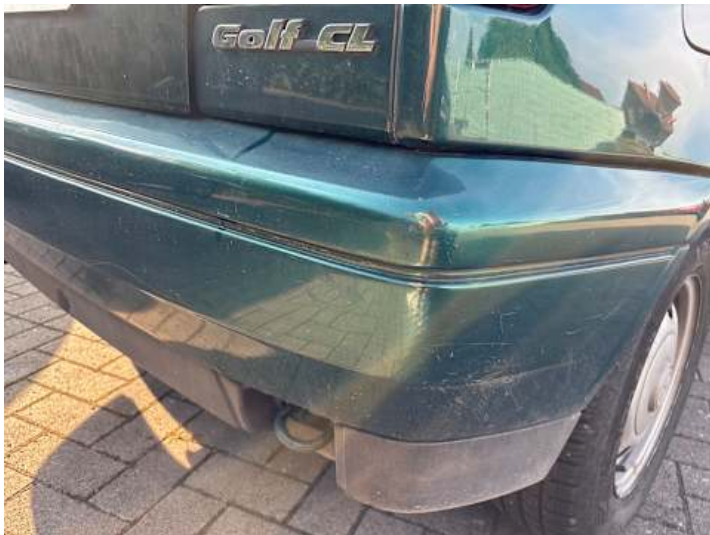
Stoßstange hinten (Lackschaden, Kratzer)

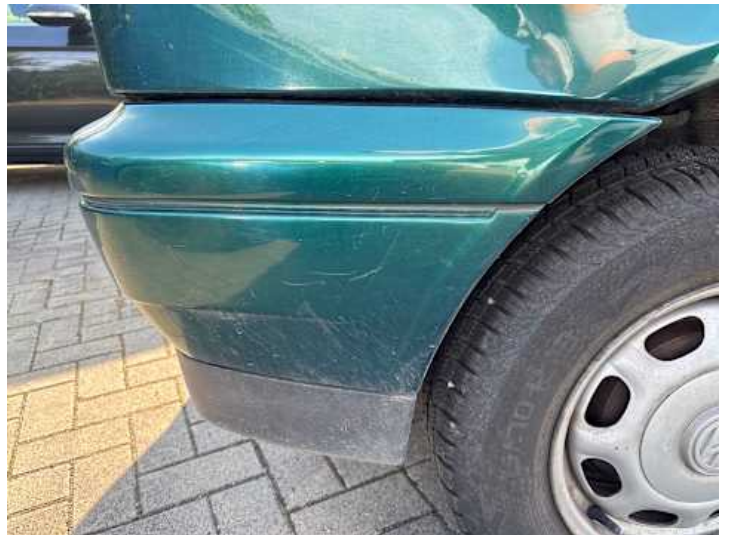
Stoßstange hinten (Lackschaden, Kratzer)

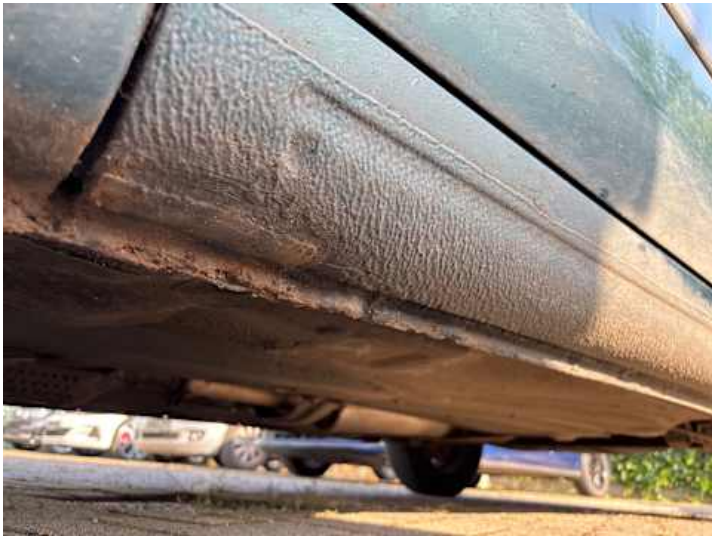
Schweller links (Rost, Kratzer, Lackschaden)

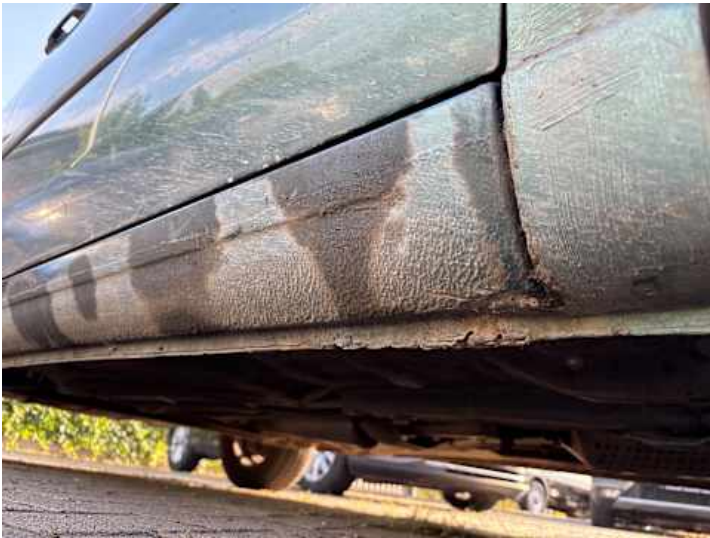
Schweller rechts (Rost)

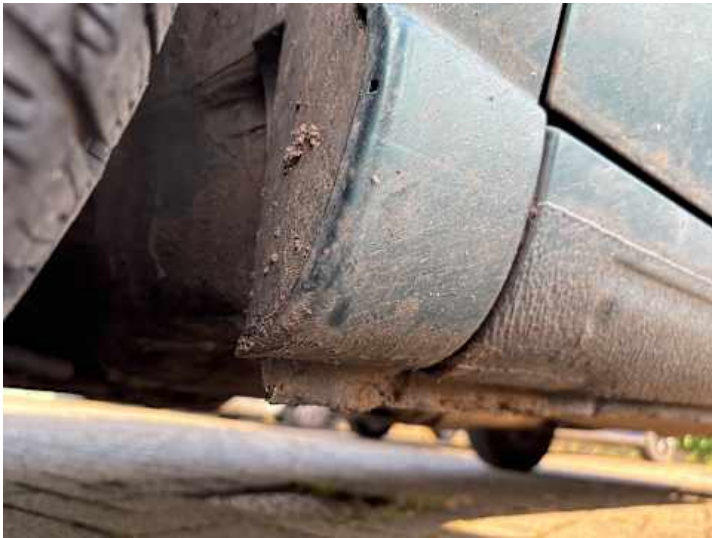
| Fahrzeugteil | Lackschichtdicke (in µm) | Fahrzeugteil | Lackschichtdicke (in µm) |
|---|---|---|---|
| Kotflügel vorne links | 225 | Kotflügel vorne rechts | 1535 |

Kotflügel vorne links (Rost)

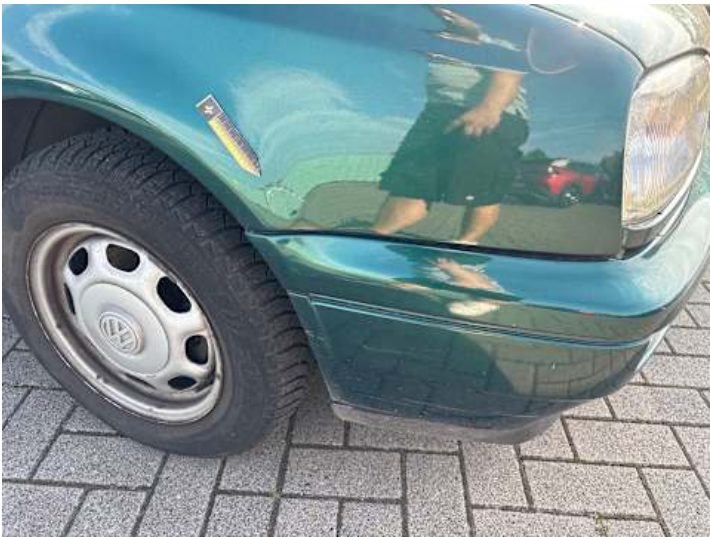
Kotflügel vorne rechts (Unsachgemäß instand gesetzt)

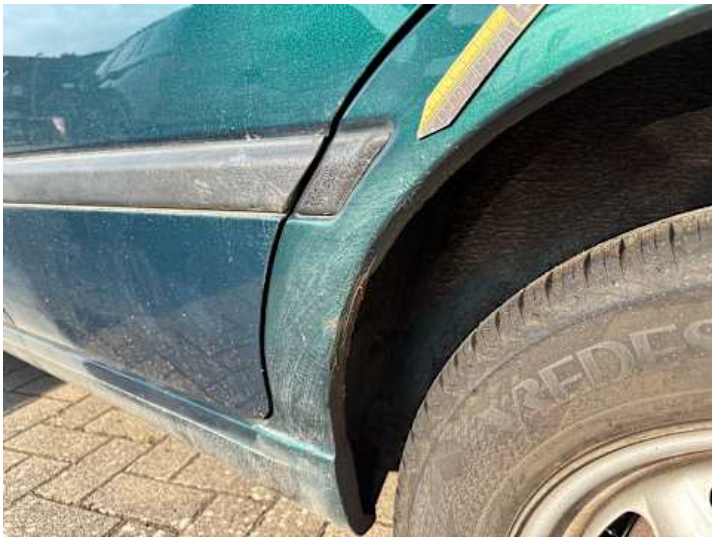
| Fahrzeugteil | Lackschichtdicke (in µm) | Fahrzeugteil | Lackschichtdicke (in µm) |
|---|---|---|---|
| Seitenteil hinten links | 1530 | Seitenteil hinten rechts | 1285 |

Seitenteil hinten links (Kratzer, Lackschaden, Rost, Unsachgemäß instand gesetzt)

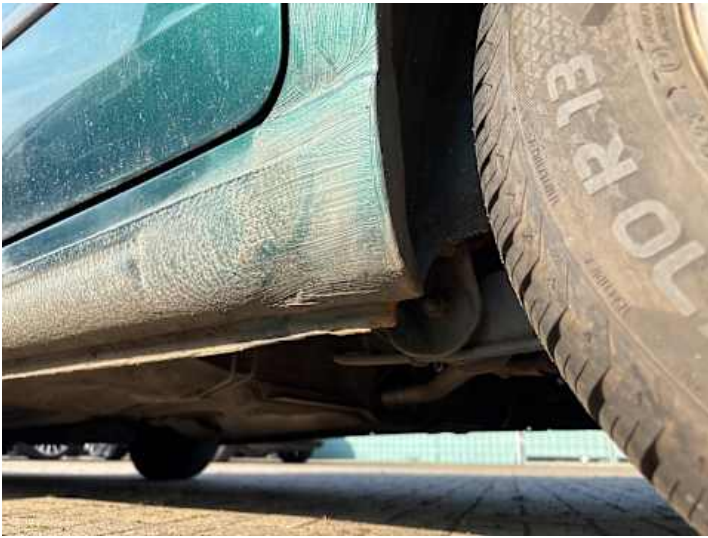
Seitenteil hinten links (Kratzer, Lackschaden, Rost, Unsachgemäß instand gesetzt)

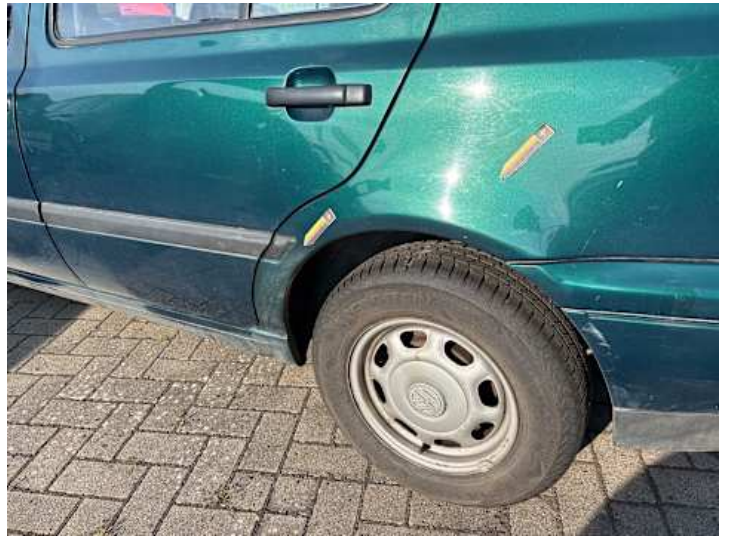
Seitenteil hinten links (Kratzer, Lackschaden, Rost, Unsachgemäß instand gesetzt)

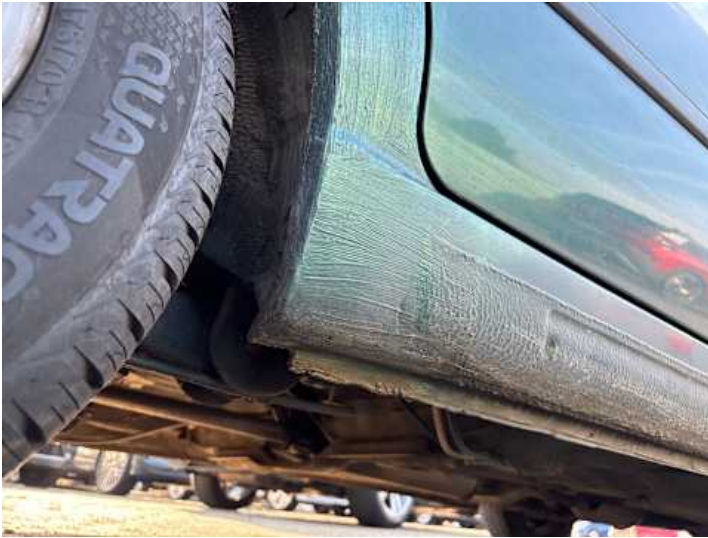
Seitenteil hinten rechts (Unsachgemäß instand gesetzt, Lackschaden, Rost)

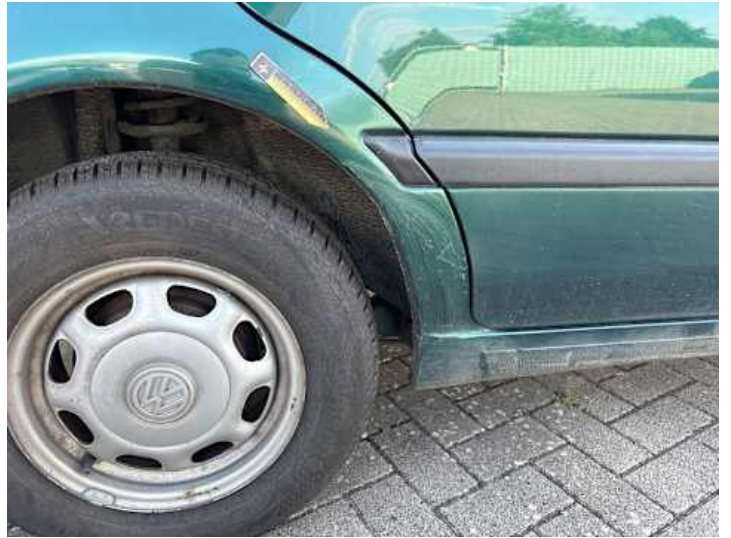
Seitenteil hinten rechts (Unsachgemäß instand gesetzt, Lackschaden, Rost)

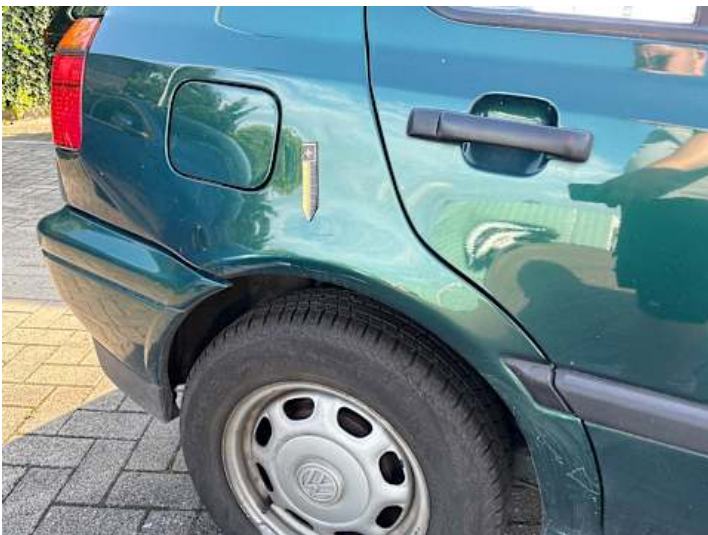
Seitenteil hinten rechts (Lackschaden)

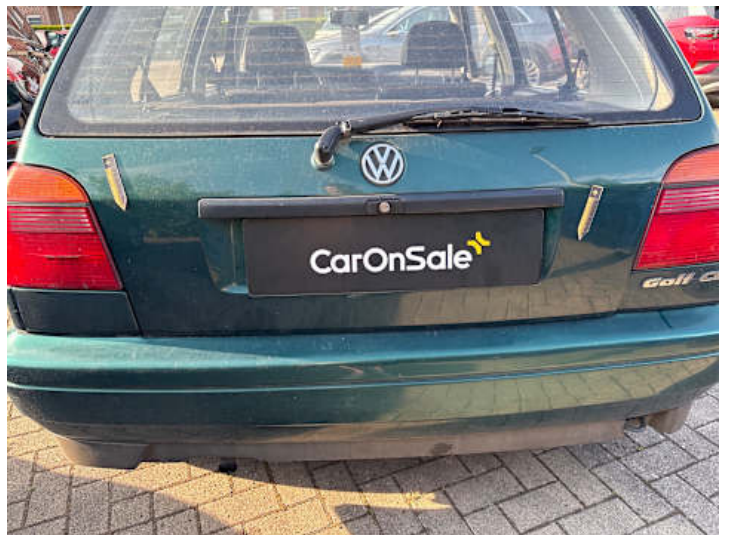
Heckklappe (Lackschaden, Kratzer)

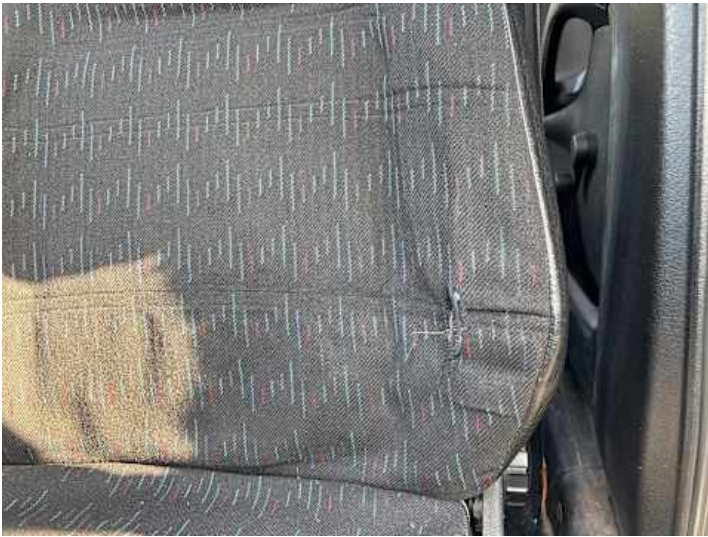
Innenraum (Riss/Bruch)

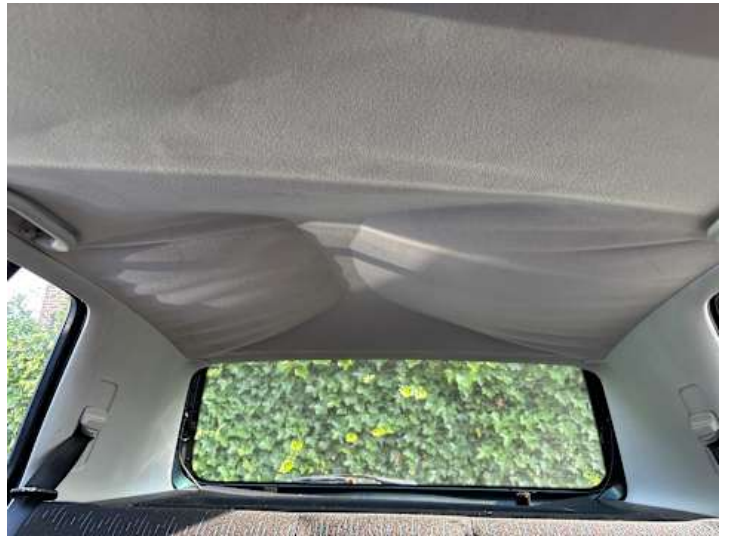
Innenraum (Verschleiß)

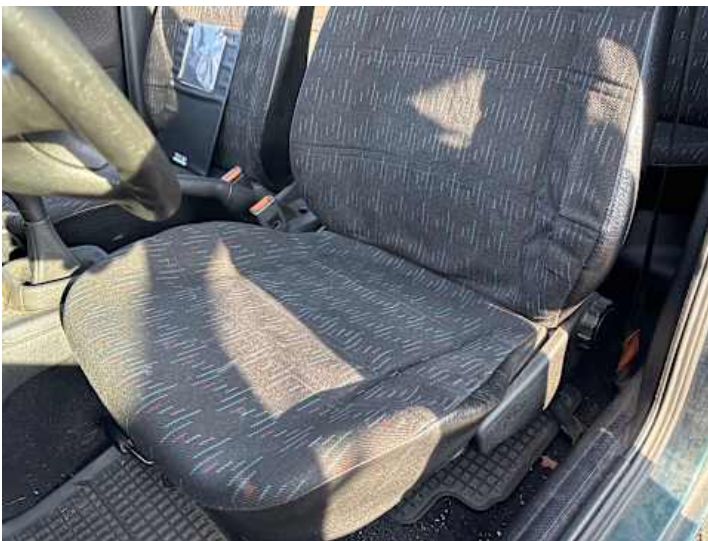
Innenraum (Verschleiß, Verschmutzung)

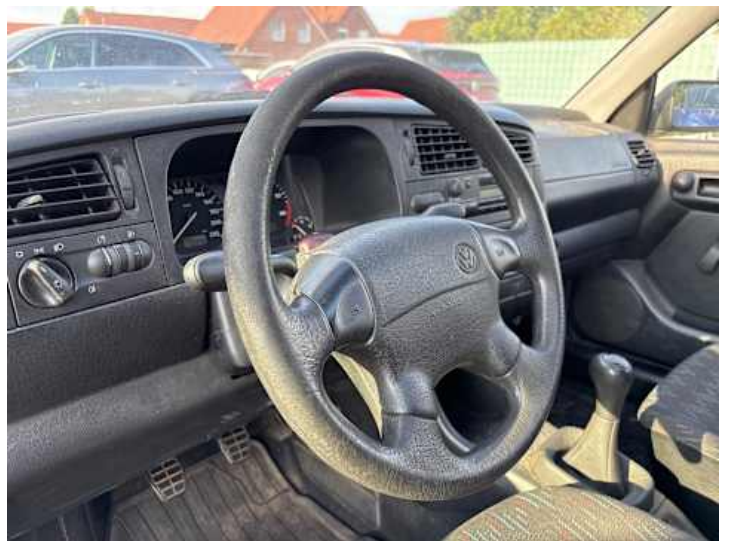
Innenraum (Verschleiß, Verschmutzung)

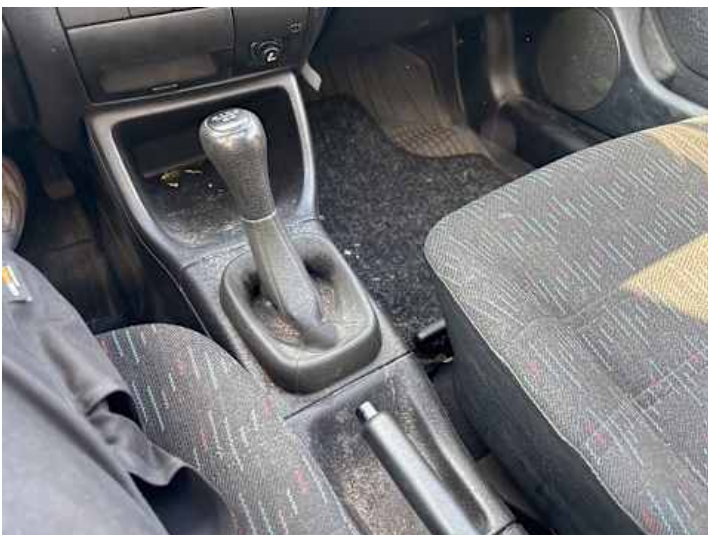
Innenraum (Verschleiß, Verschmutzung)
