## Seat Ibiza Basis

EZ 01/2012 | Kleinwagen | Benzin | Schaltgetriebe | 33.180km

Fahrzeug aufgenommen am: 06.08.2026

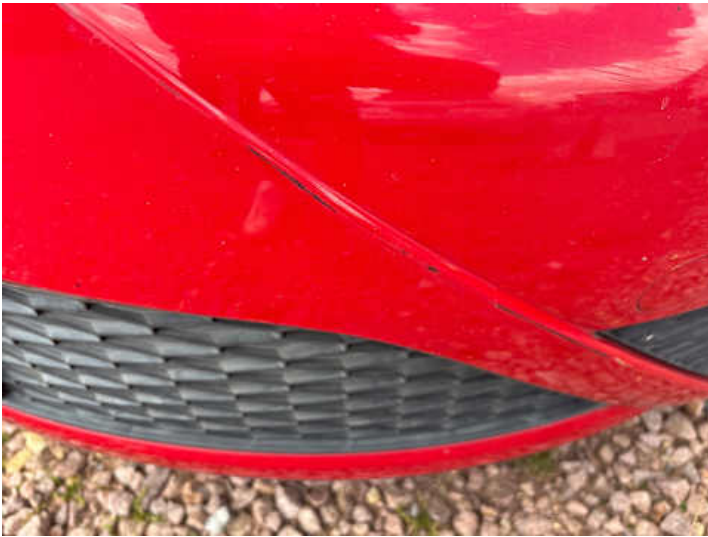
Stoßstange vorne (Kratzer, Lackschaden)

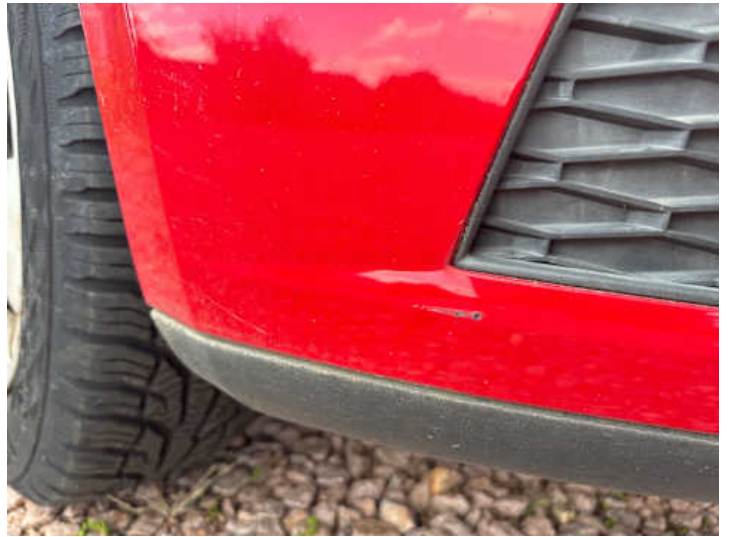
Stoßstange vorne (Kratzer, Lackschaden)

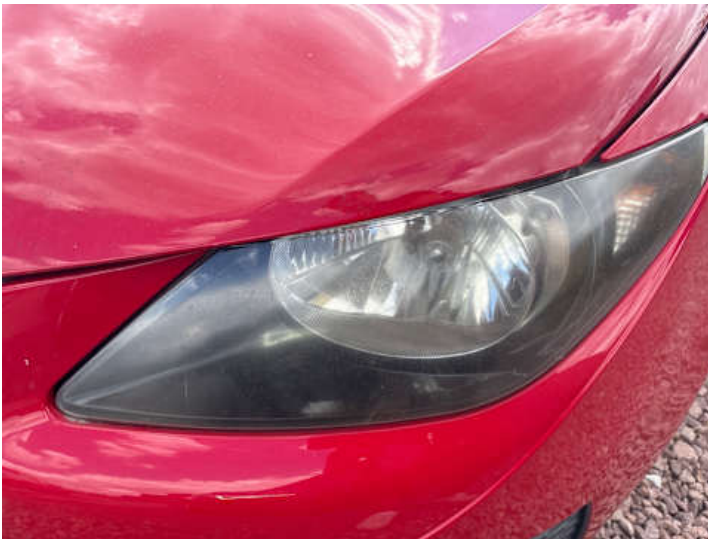
Scheinwerfer (links) (Blind)

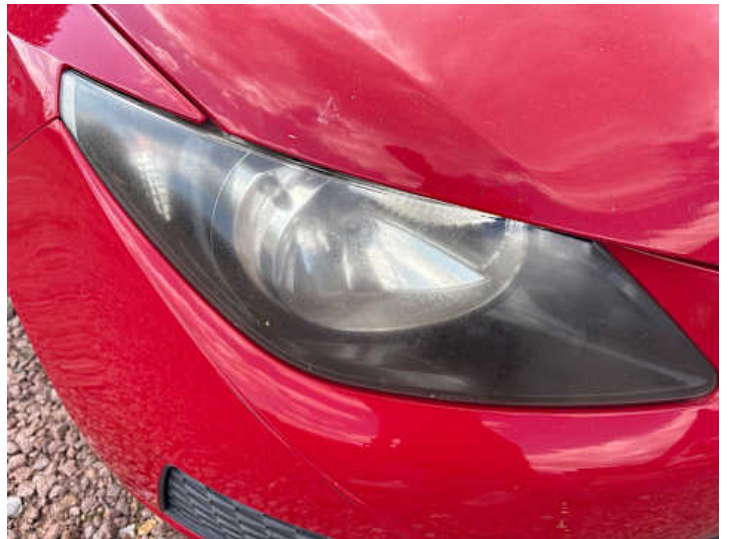
Scheinwerfer (rechts) (Blind)

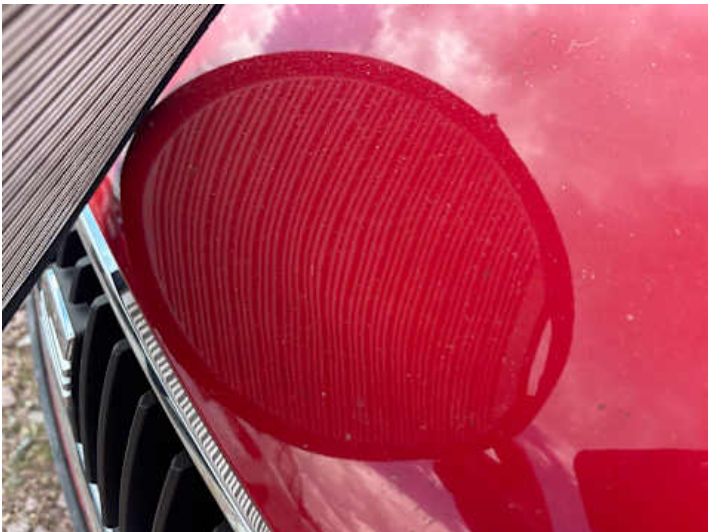
Motorhaube (Delle, Verformung)

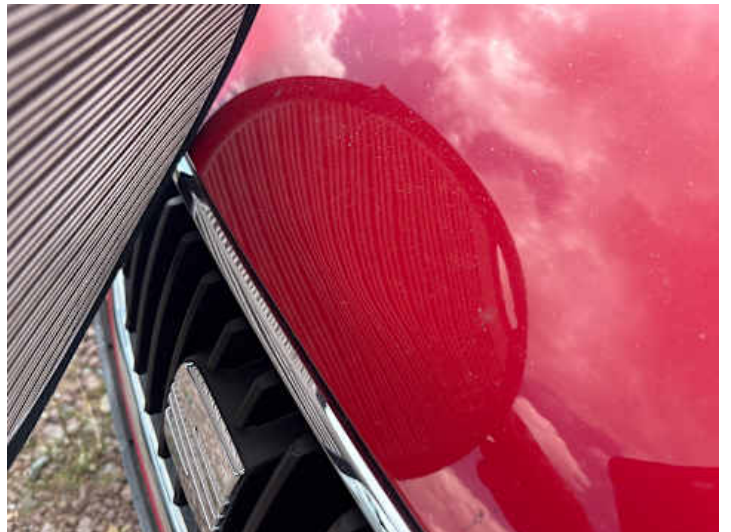
Motorhaube (Delle, Verformung)

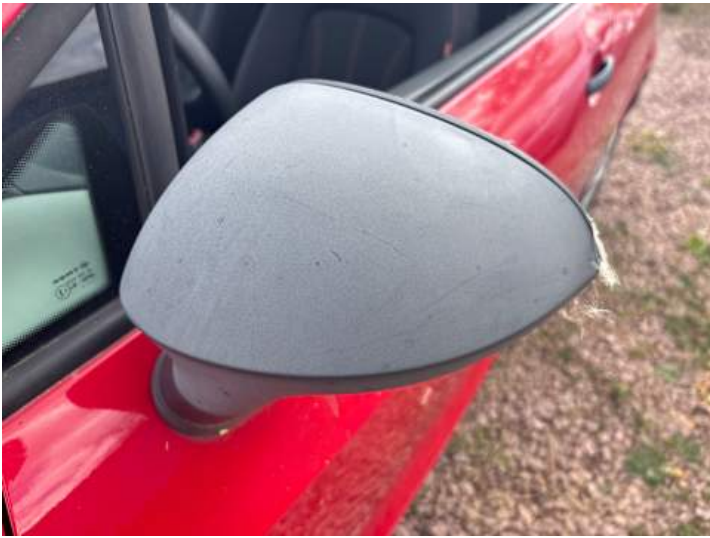
Fahrertür (Ausgeblichen/Matt)

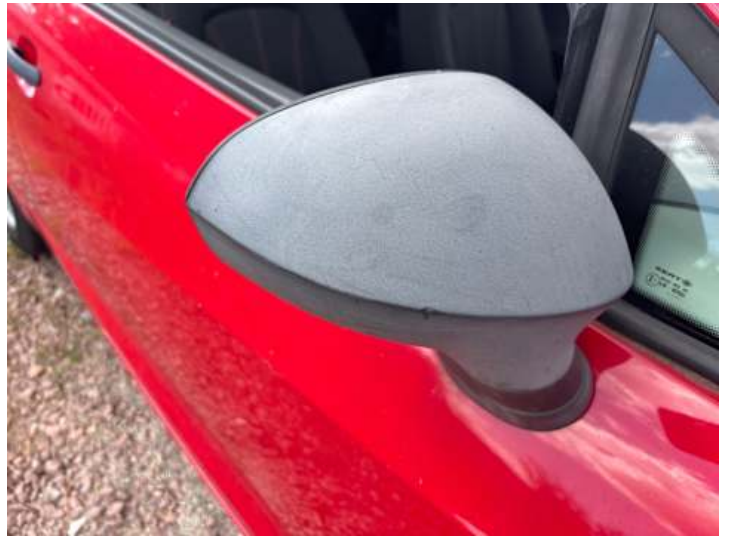
| Fahrzeugteil | Lackschichtdicke (in µm) | Fahrzeugteil | Lackschichtdicke (in µm) |
|---|---|---|---|
| Fahrertür | 120 | Beifahrertür | 280 |

Beifahrertür (Ausgeblichen/Matt)

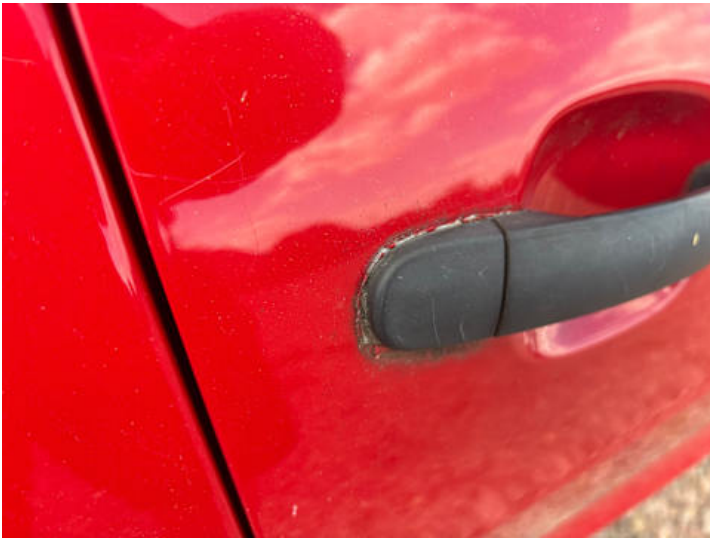
Beifahrertür (Lackschaden)

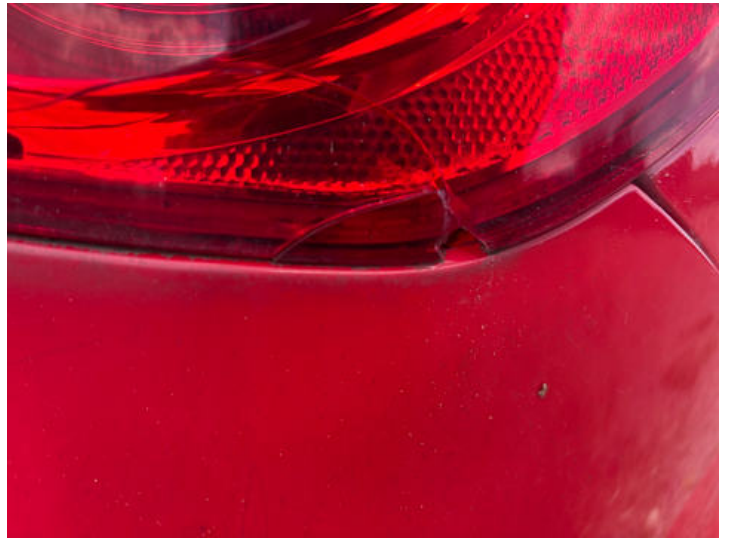
Rücklicht (rechts) (Riss/Bruch)

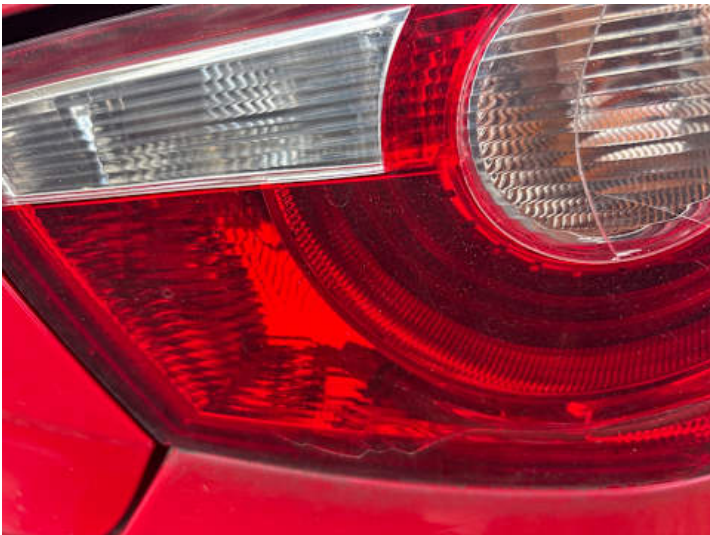
Rücklicht (rechts) (Riss/Bruch)

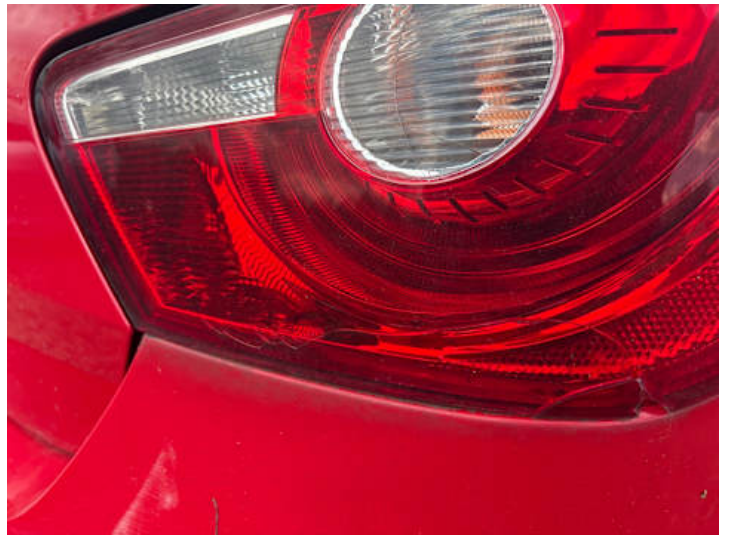
Rücklicht (rechts) (Riss/Bruch)

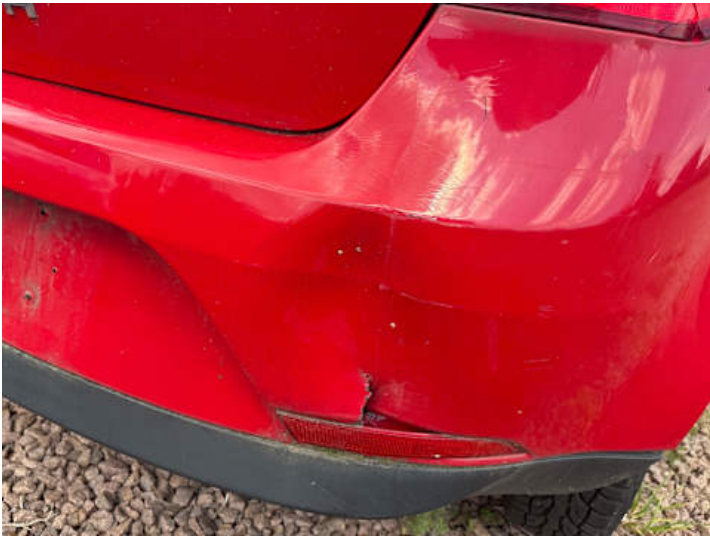
Stoßstange hinten (Kratzer, Lackschaden, Verformung, Spaltmaße ungenau)

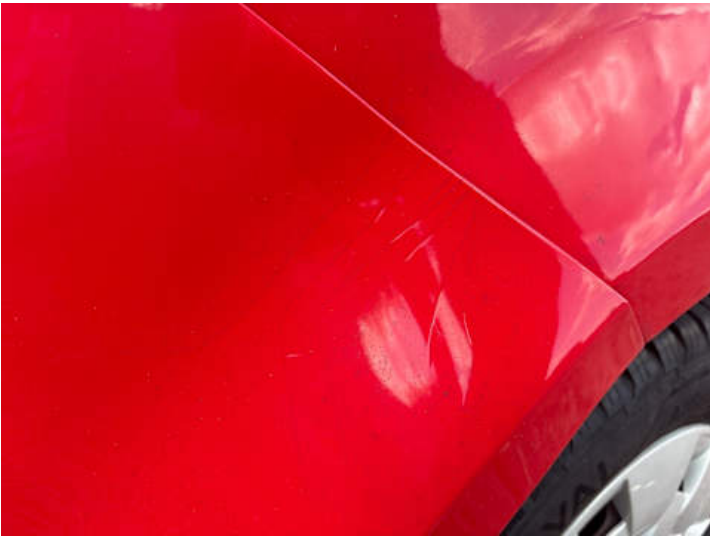
Stoßstange hinten (Kratzer, Lackschaden, Verformung, Spaltmaße ungenau)

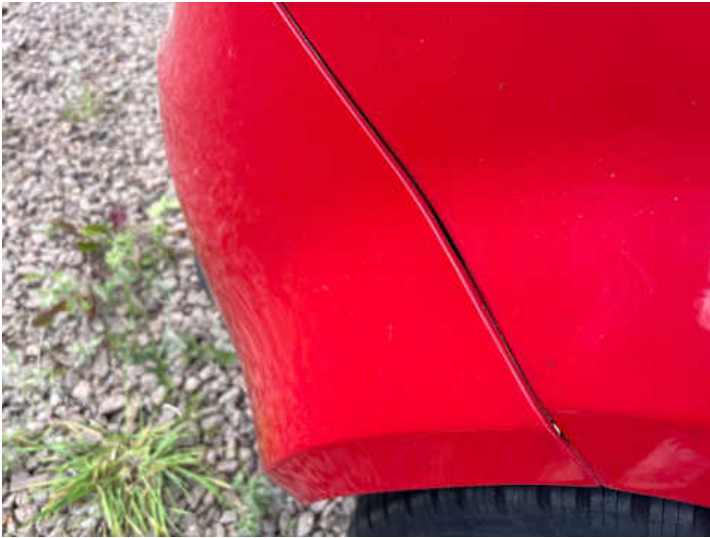
Stoßstange hinten (Kratzer, Lackschaden, Verformung, Spaltmaße ungenau)

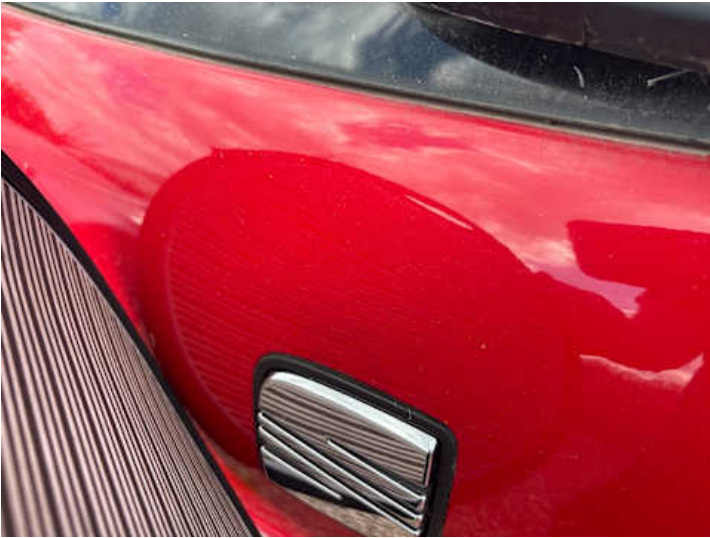
Heckklappe (Delle, Verformung)

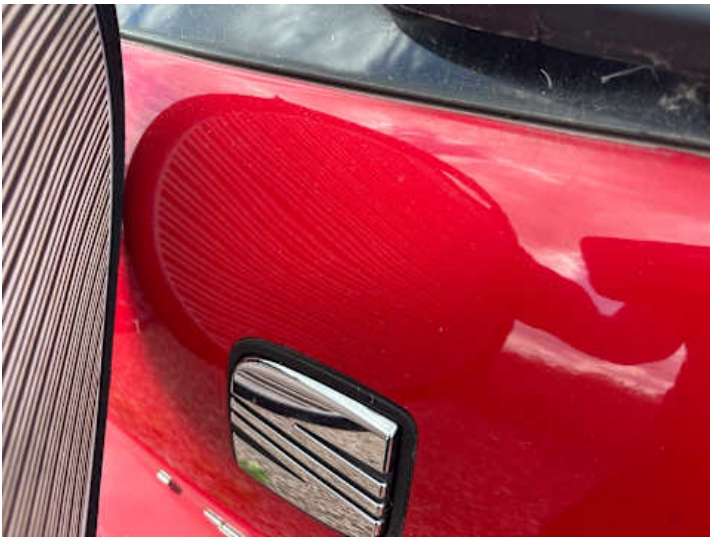
Heckklappe (Delle, Verformung)

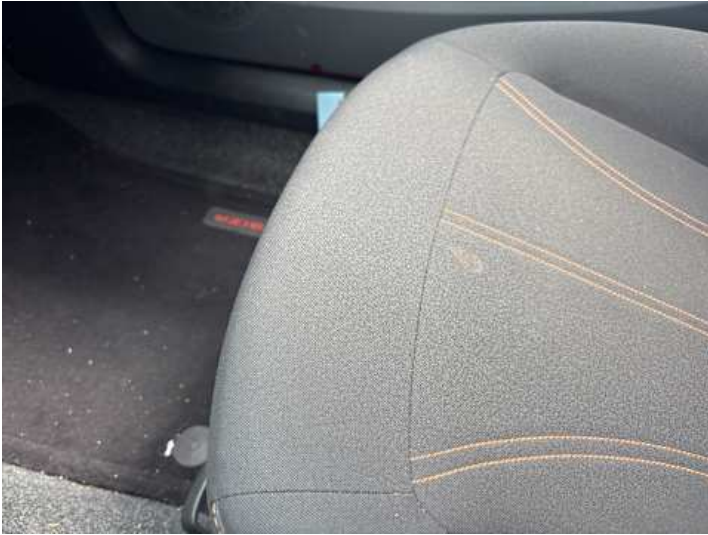
Innenraum (Verschmutzung)

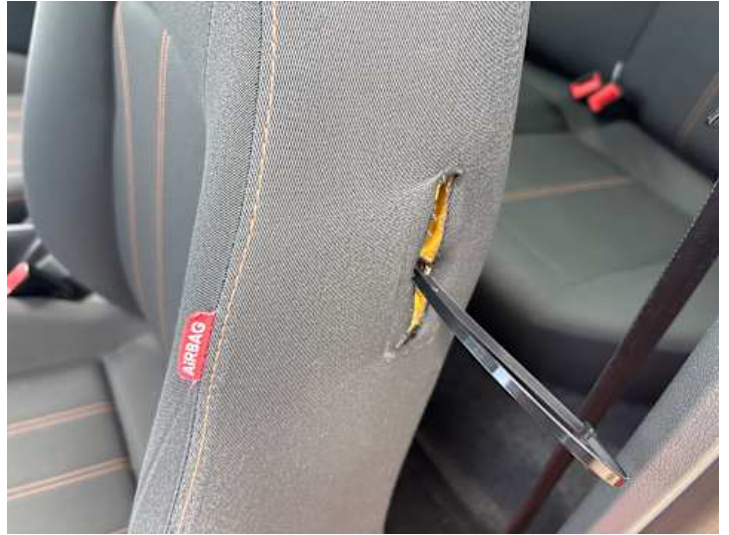
Innenraum (Riss/Bruch, Diverse Schäden, Ohne Funktion)

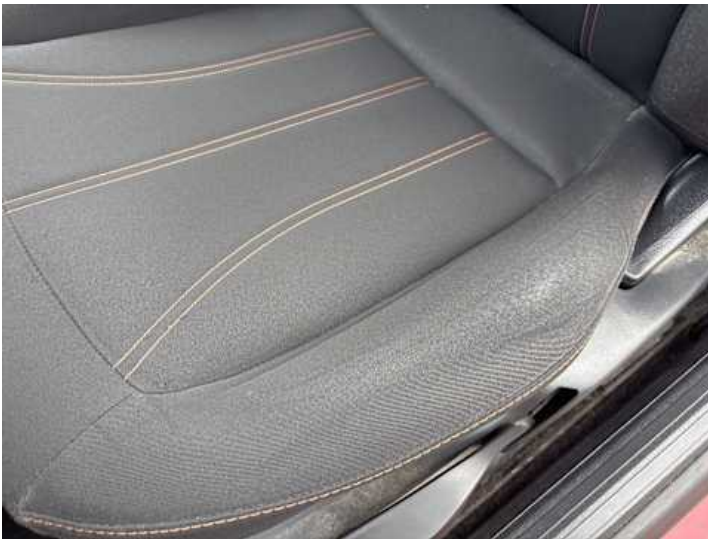
Innenraum (Verschleiß, Kratzer)

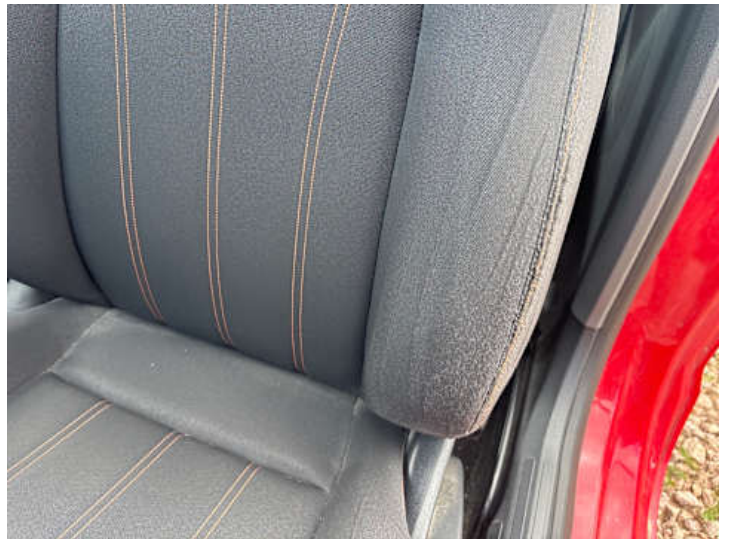
Innenraum (Verschleiß, Kratzer)

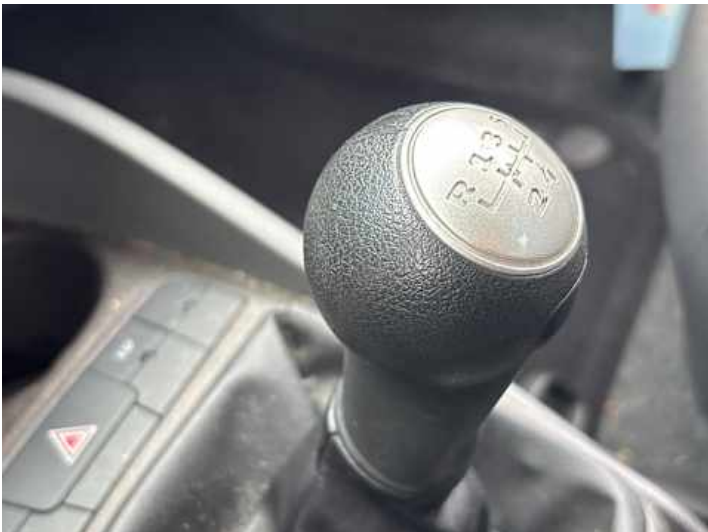
Innenraum (Verschleiß, Kratzer)

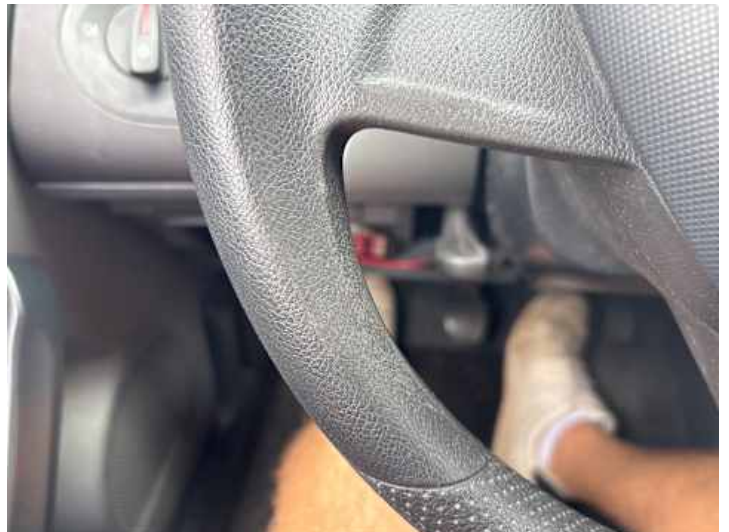
Innenraum (Verschleiß, Kratzer)
