## Toyota C-HR Hybrid Team D

EZ 06/2018 | Geländewagen | Benzin-Hybrid | Automatikgetriebe | 93.350km

Fahrzeug aufgenommen am: 03.08.2026

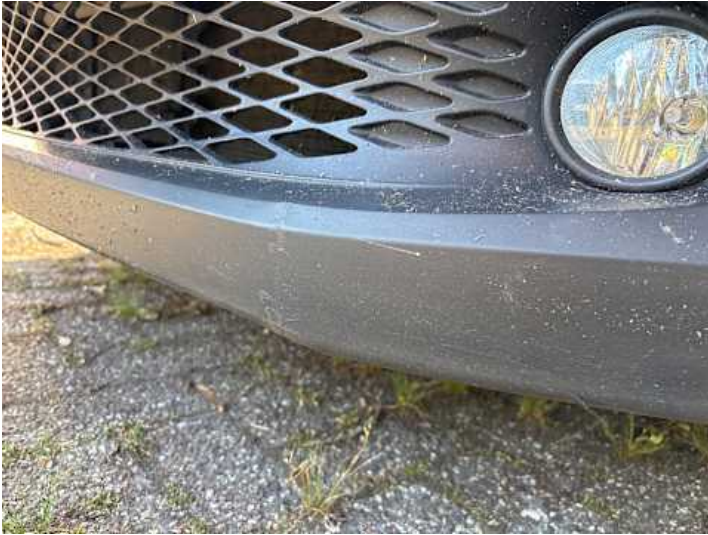
Stoßstange vorne (Kratzer)

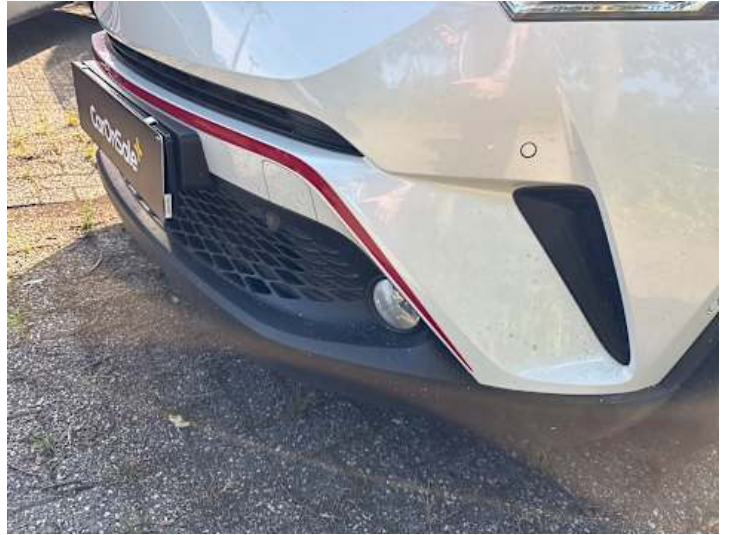
Stoßstange vorne (Kratzer)

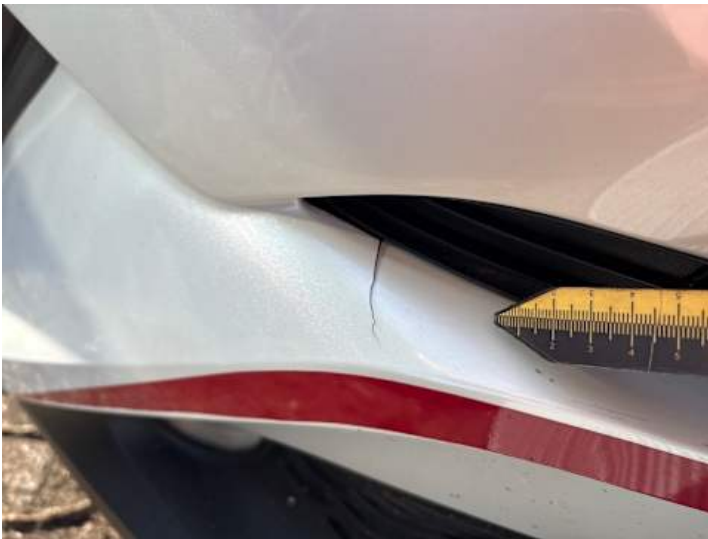
Stoßstange vorne (Riss/Bruch)

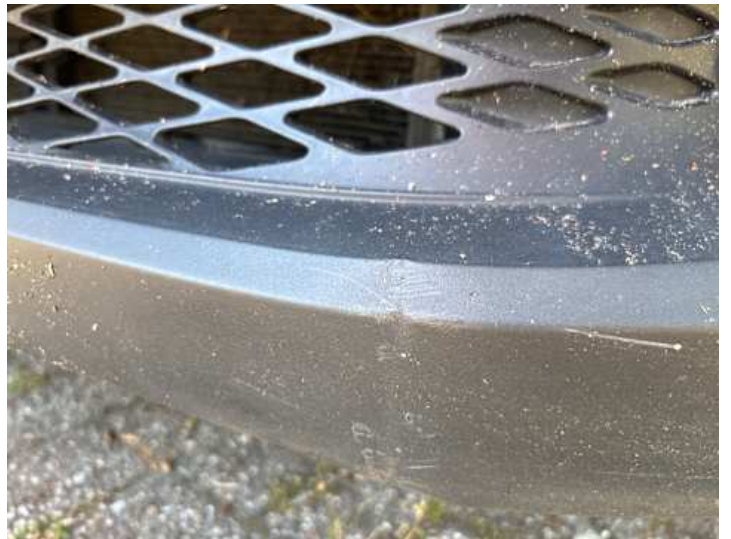
Stoßstange vorne (Delle)

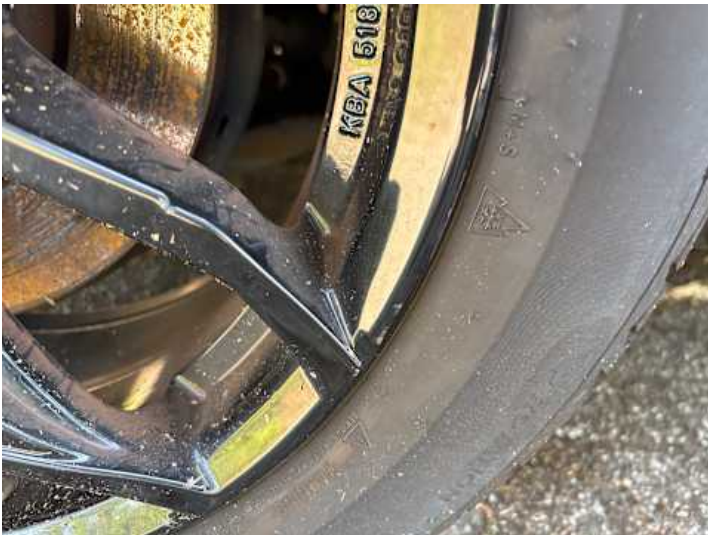
Rad (Kratzer)

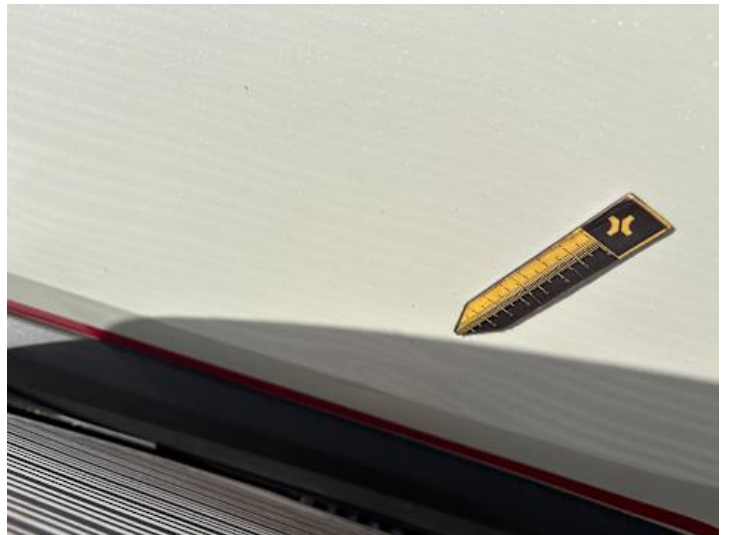
Beifahrertür (Verformung)

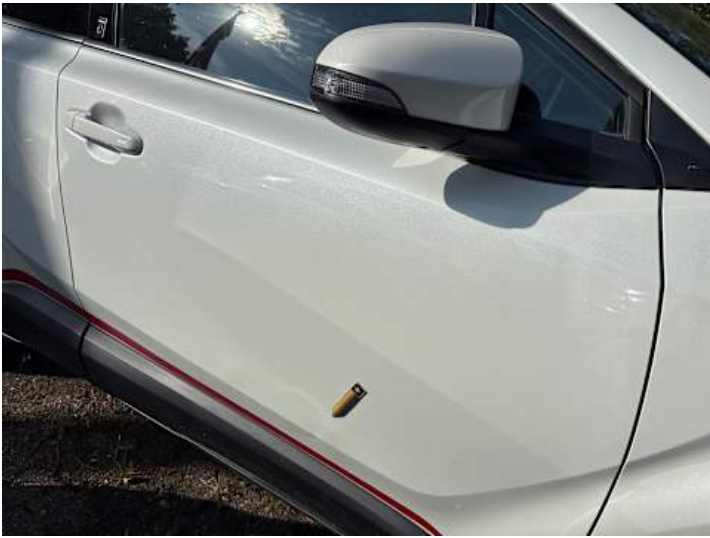
Beifahrertür (Verformung)

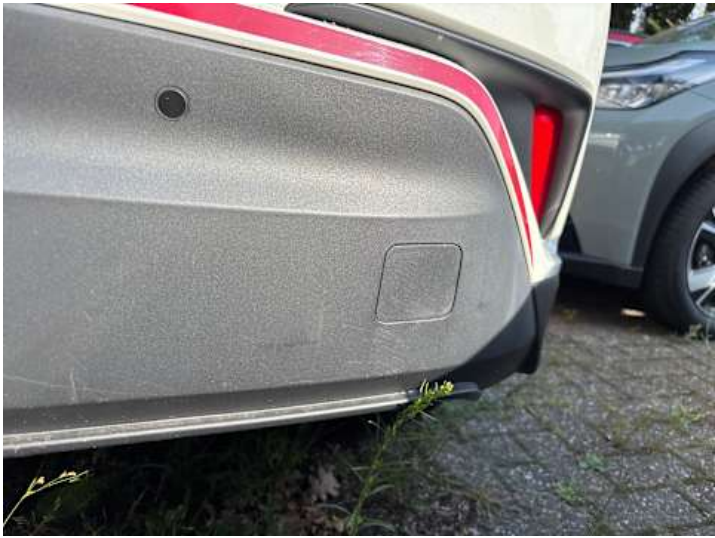
Stoßstange hinten (Kratzer)

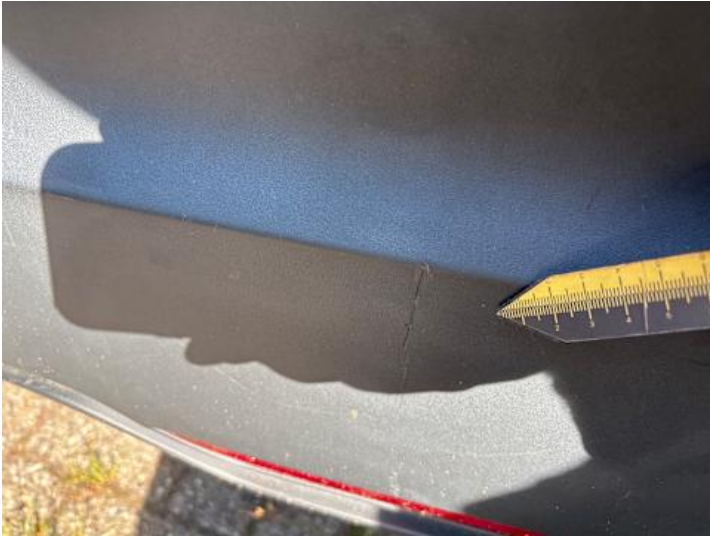
Stoßstange hinten (Kratzer)

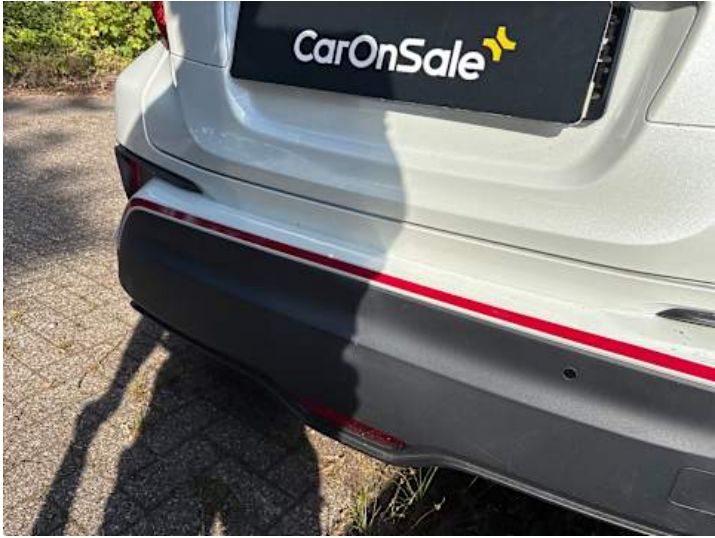
Stoßstange hinten (Kratzer)

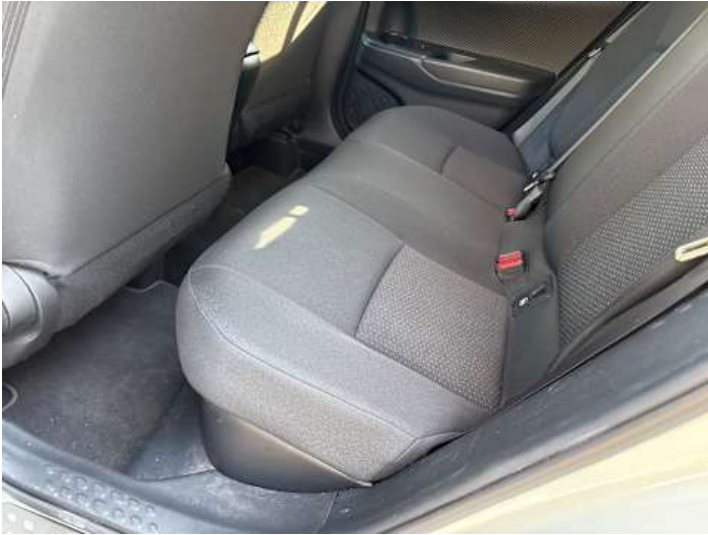
Innenraum (Verschmutzung)

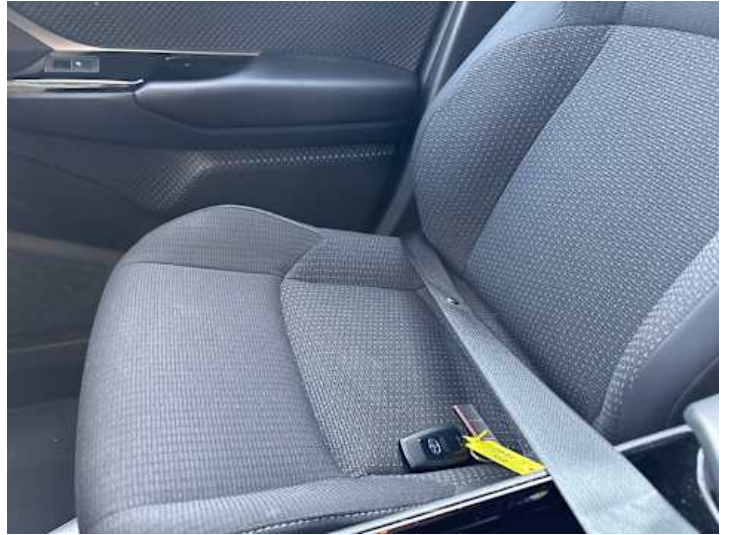
Innenraum (Verschmutzung)

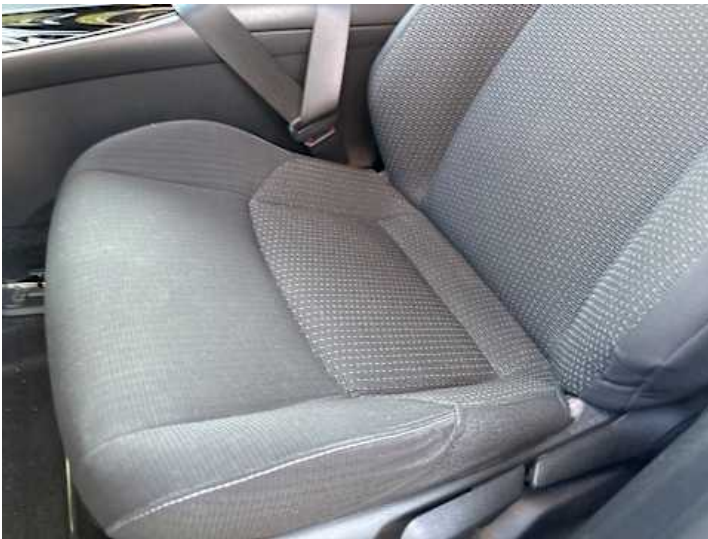
Innenraum (Verschmutzung)
