## Volkswagen Touran Cup BMT

EZ 12/2014 | Van | Diesel | Schaltgetriebe | 284.532km  
Besteuerung: Differenzbesteuert (§25a UStG)  
Fahrzeugstandort: 98\*\*\*  
Fahrzeug aufgenommen am: 28.07.2026

# Hinweise zum Zustandsbericht

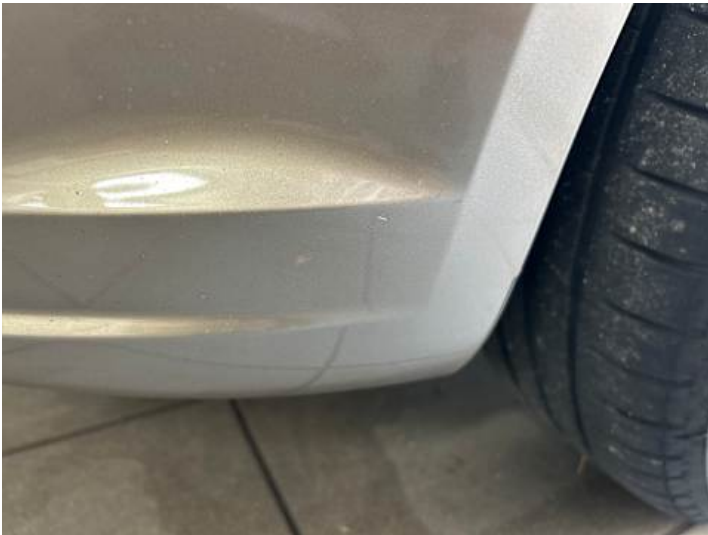
Stoßstange vorne (Kratzer, Lackschaden)

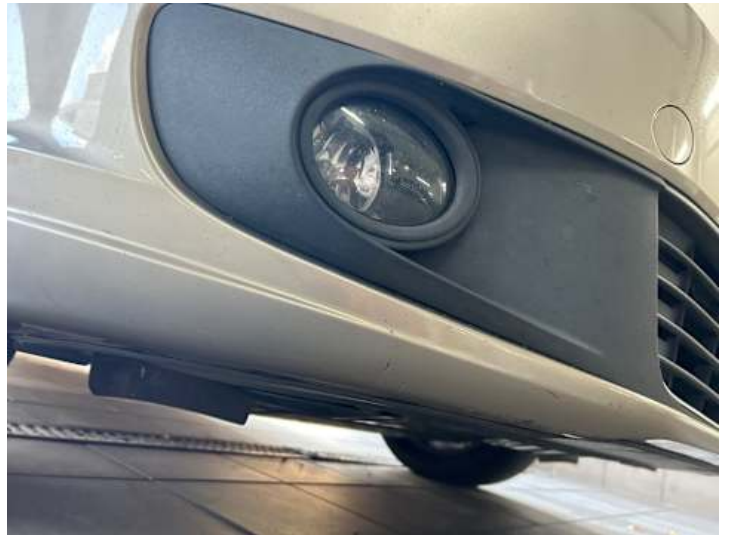
Stoßstange vorne (Kratzer, Lackschaden)

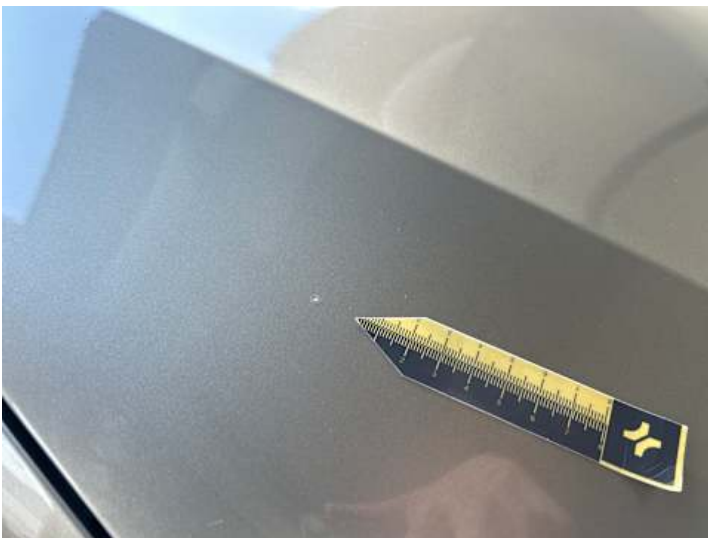
Motorhaube (Steinschlag)

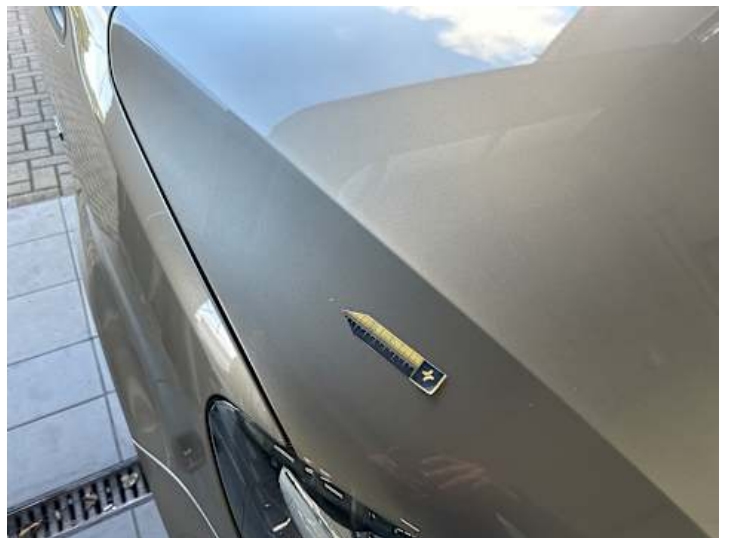
Motorhaube (Steinschlag)

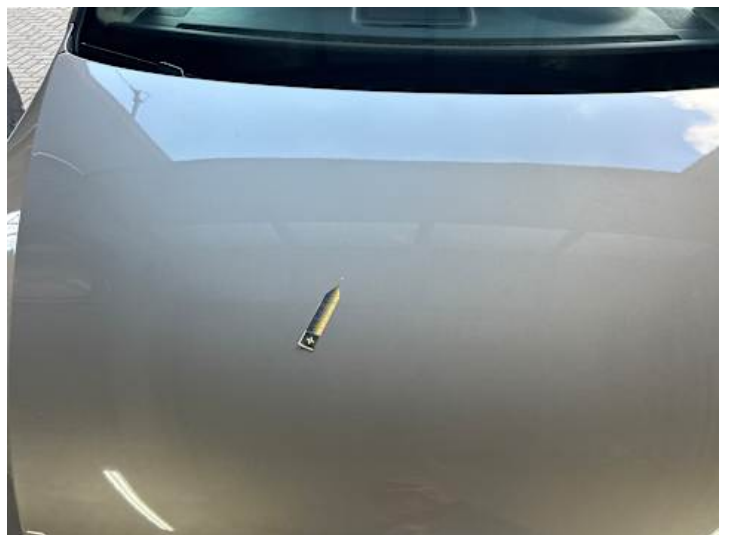
Motorhaube (Steinschlag)

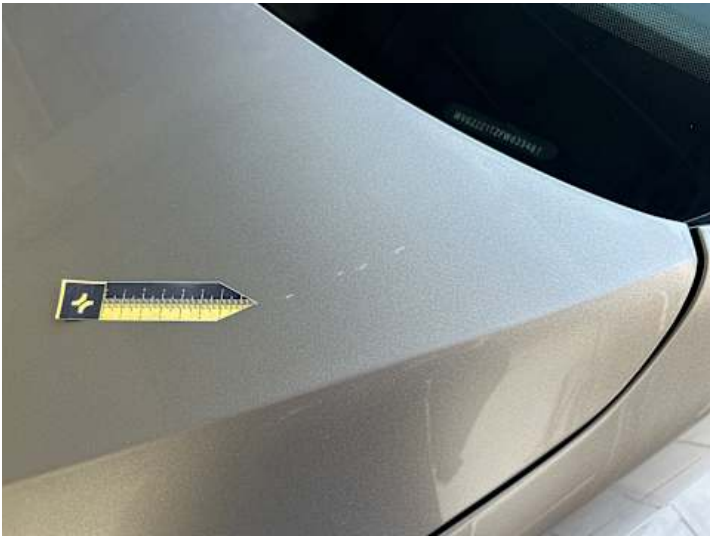
Motorhaube (Steinschlag)

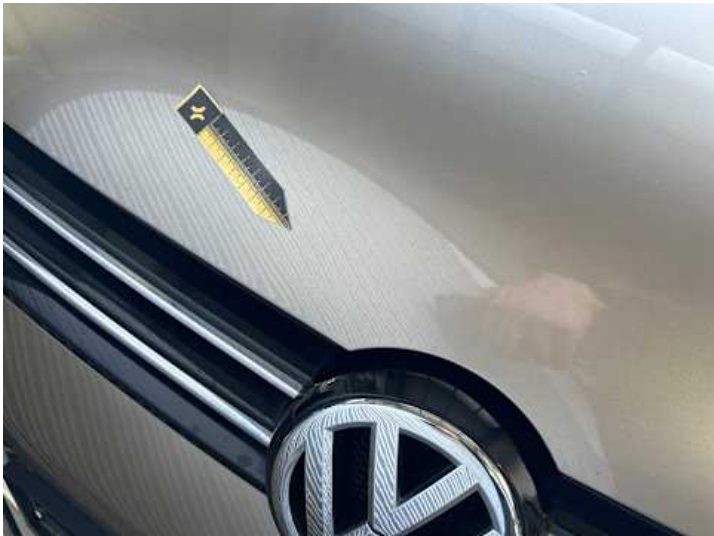
Motorhaube (Rost, Delle)

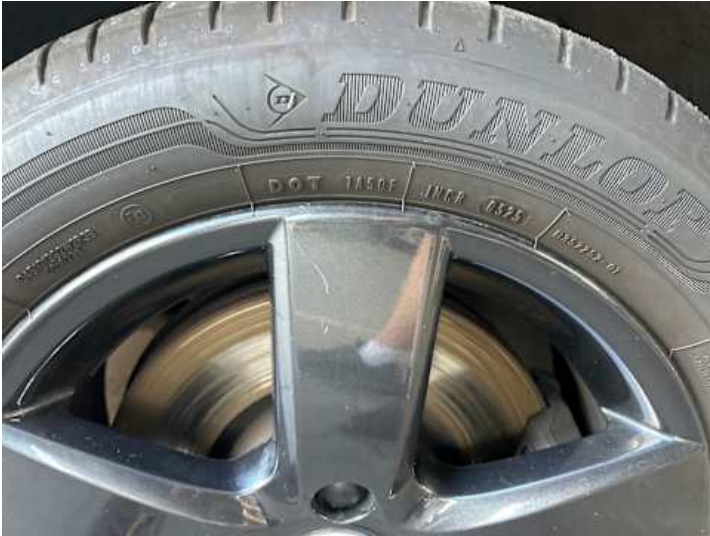
Rad (Kratzer)

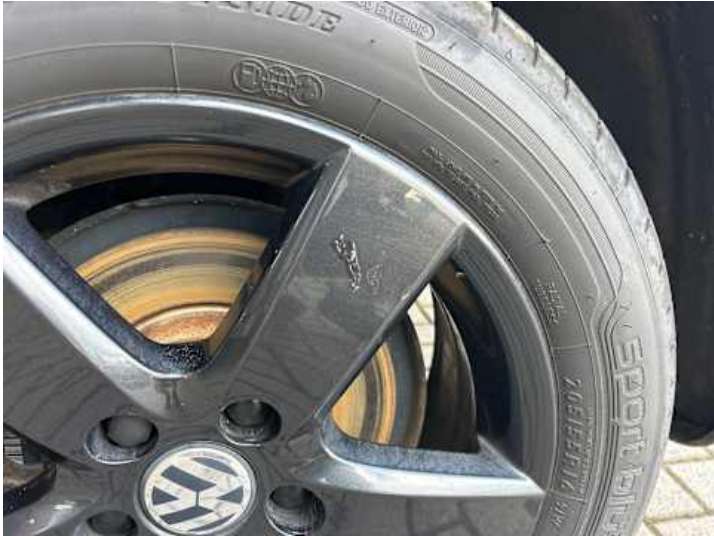
Rad (Kratzer)

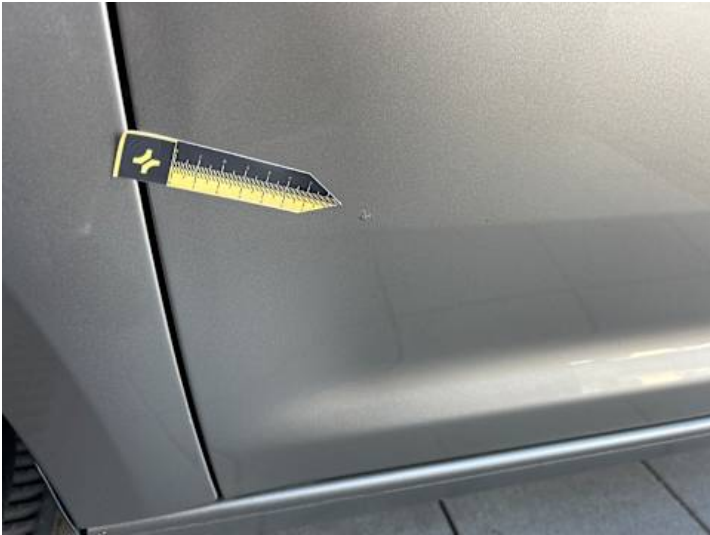
Fahrtür (Rost)

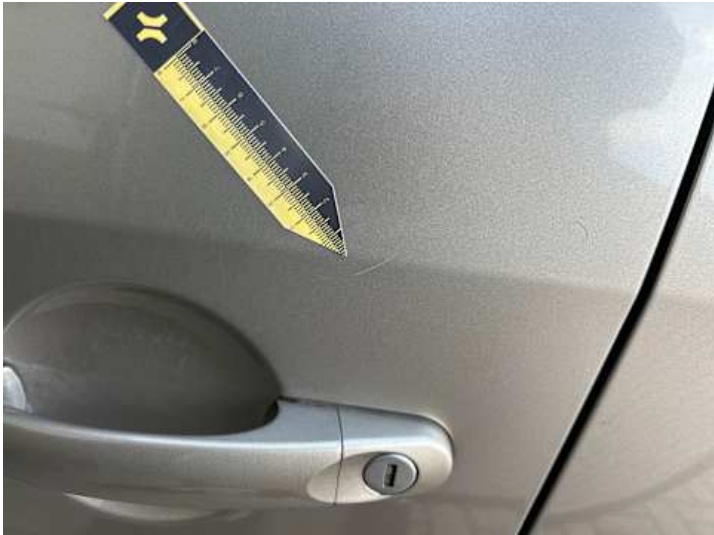
Fahrtür (Kratzer)

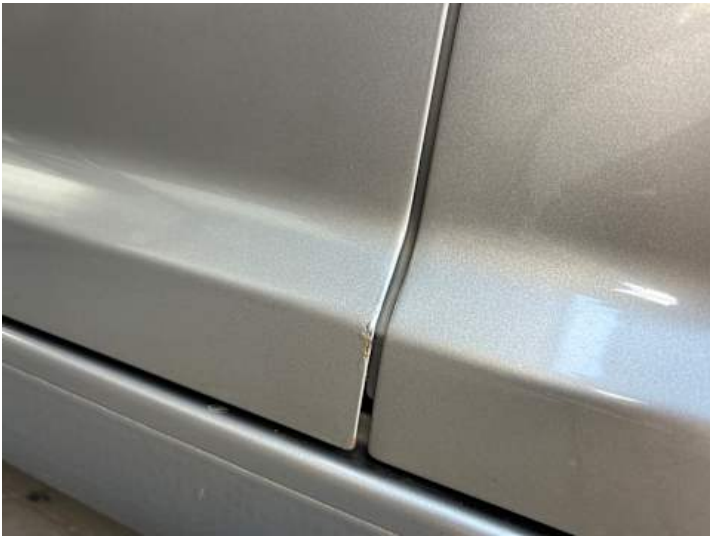
Fahrer­t­ur (Kratzer, Rost)

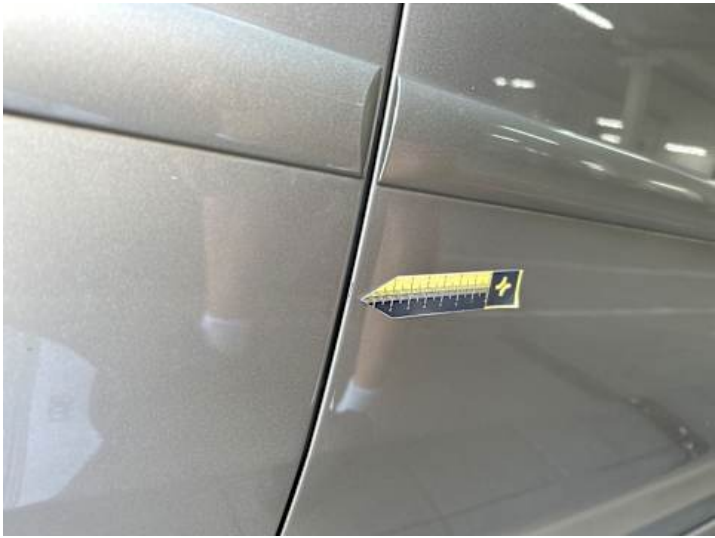
Beifahrer­t­ur (Kratzer)

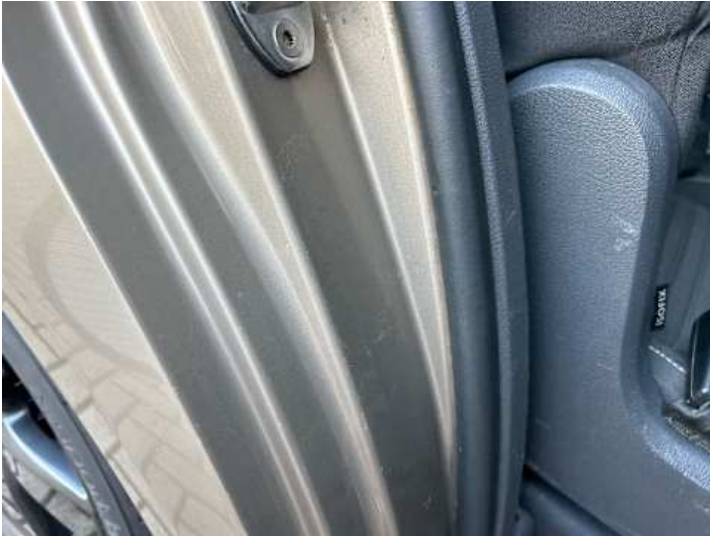
T­ur­e hinten rechts (Kratzer)

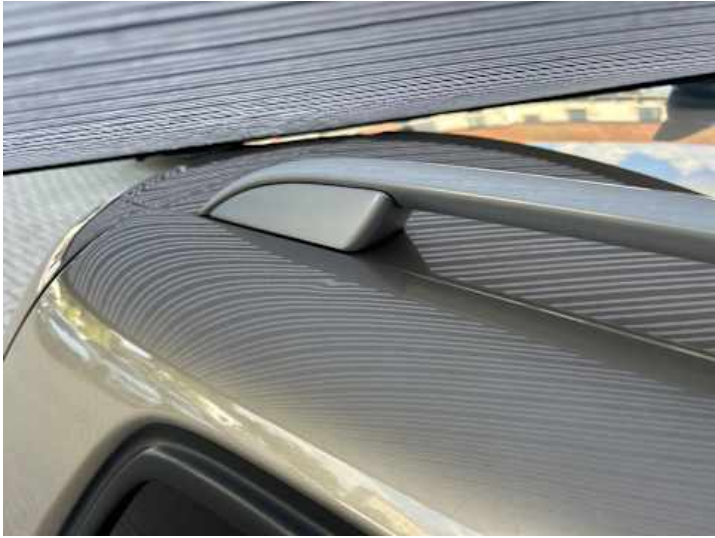
Dach (Delle)

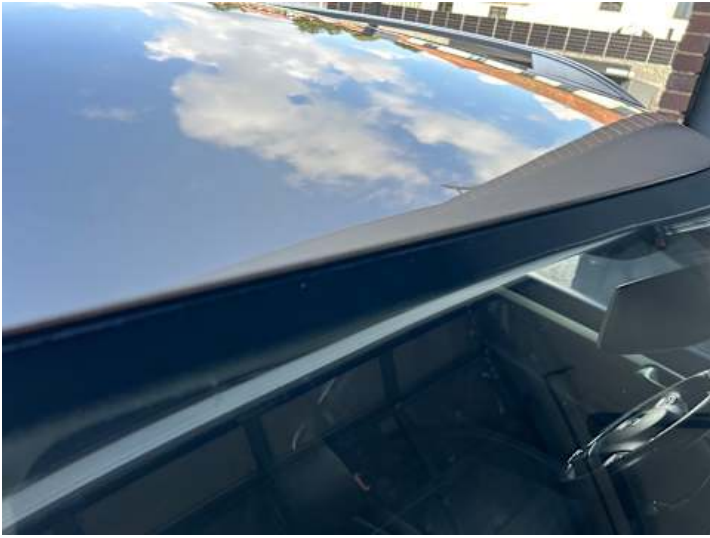
Dach (Steinschlag)

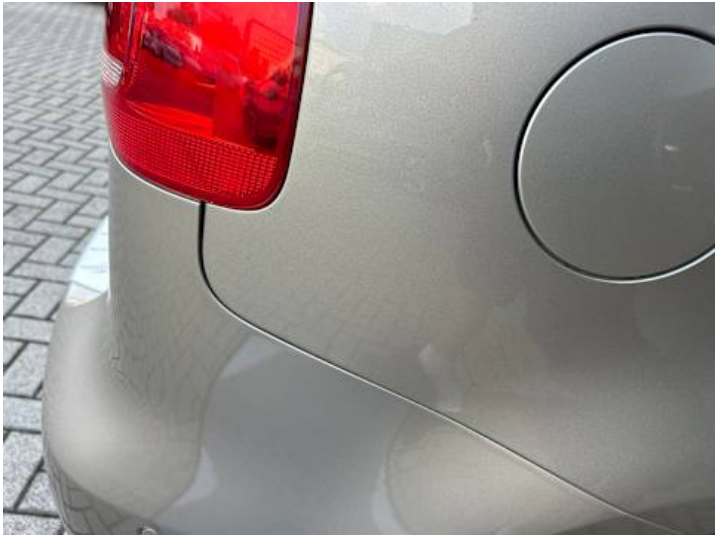
Sto­ß­tan­ge hinten (Spaltma­ße ungenau)

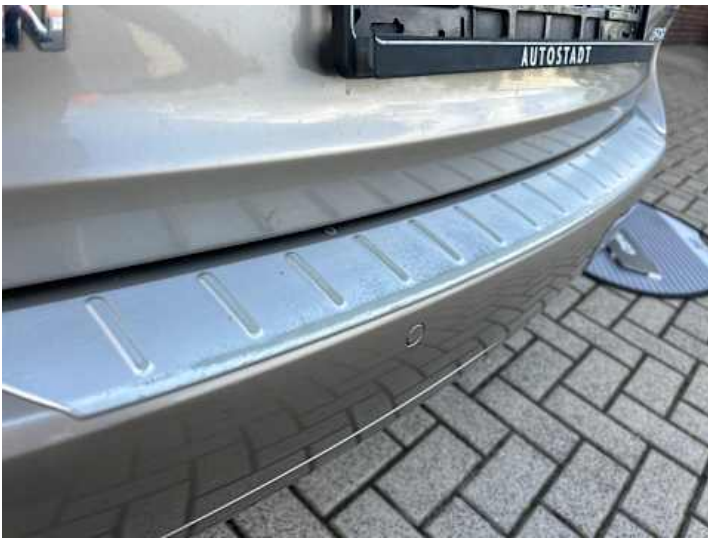
Stoßstange hinten (Kratzer)

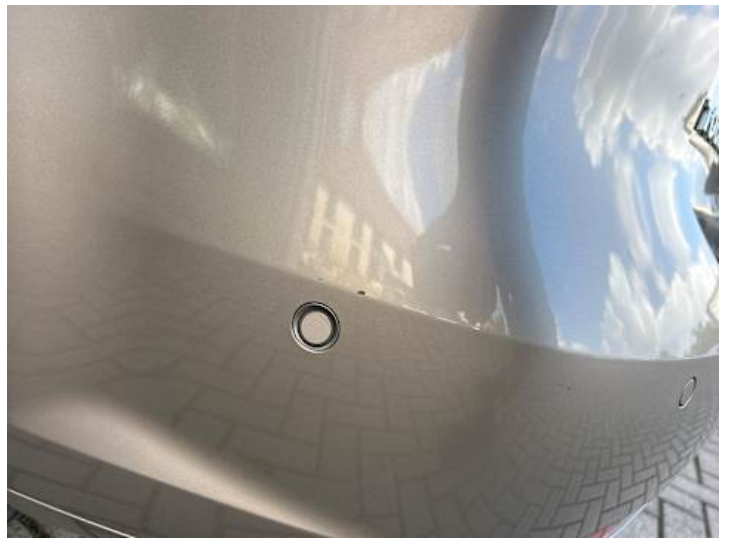
Stoßstange hinten (Kratzer)

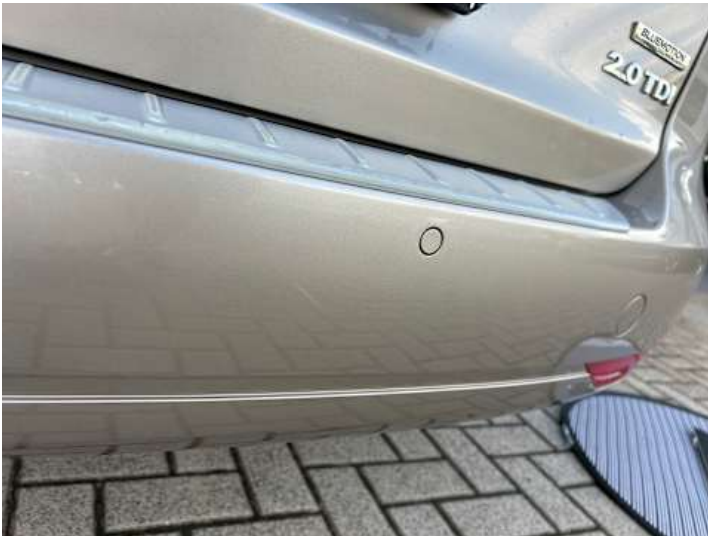
Stoßstange hinten (Kratzer)

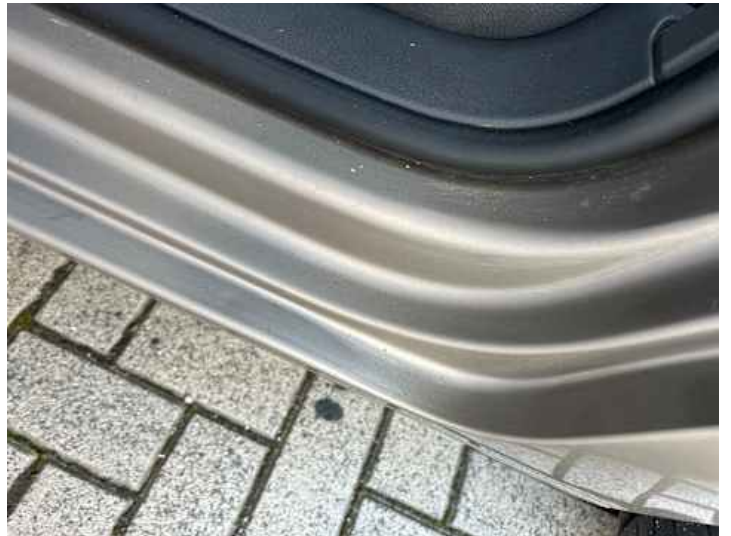
Schweller links (Delle, Kratzer, Rost)

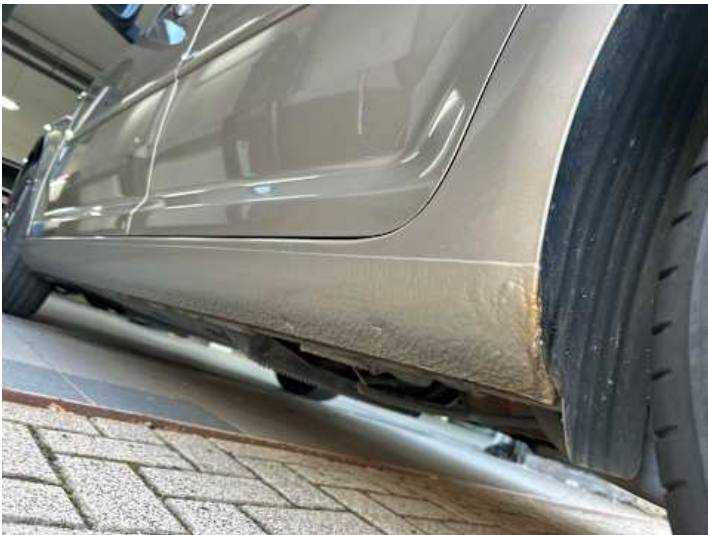
Schweller links (Rost)

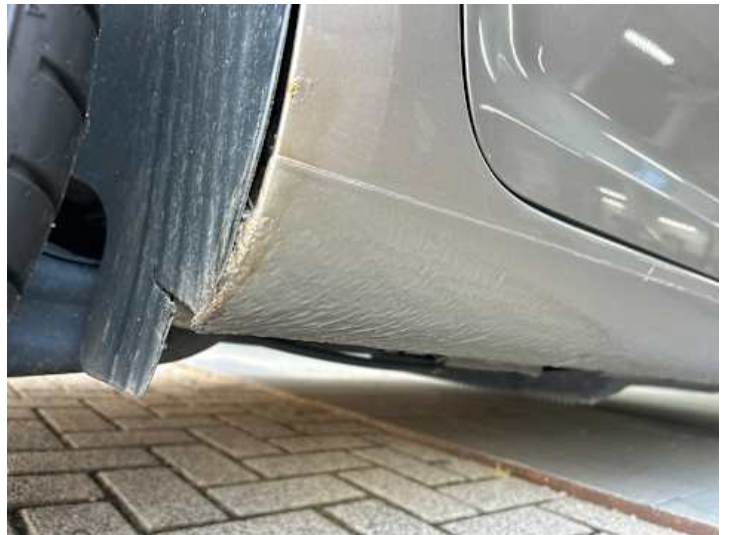
Schweller rechts (Rost)

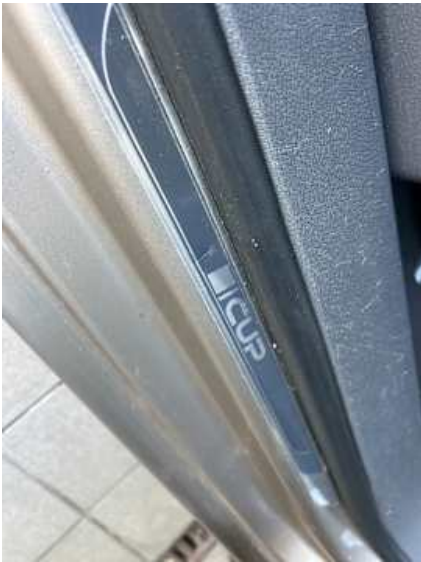
Schweller rechts (Delle)

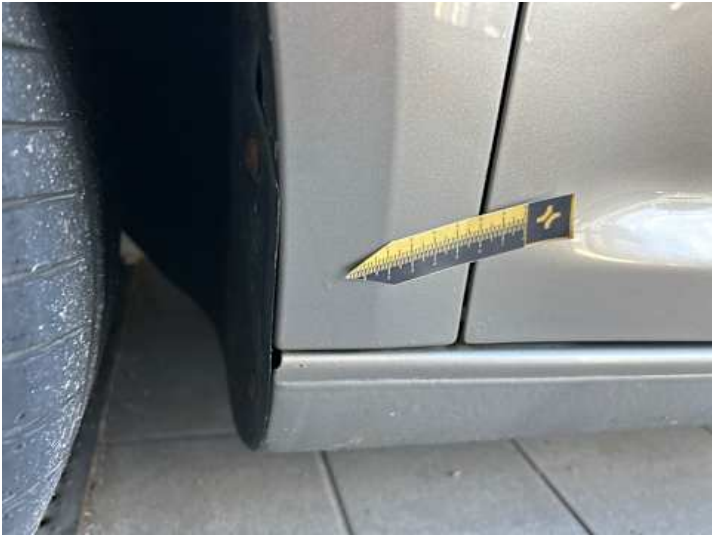
Kotflügel vorne links (Rost)

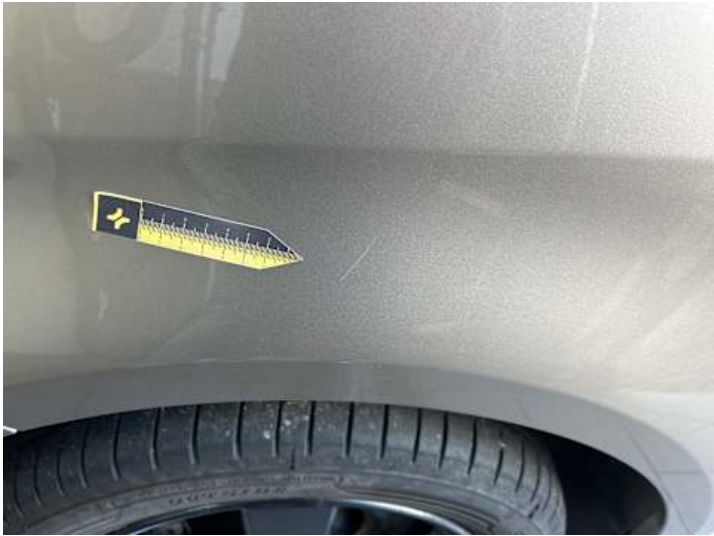
Kotflügel vorne links (Kratzer)

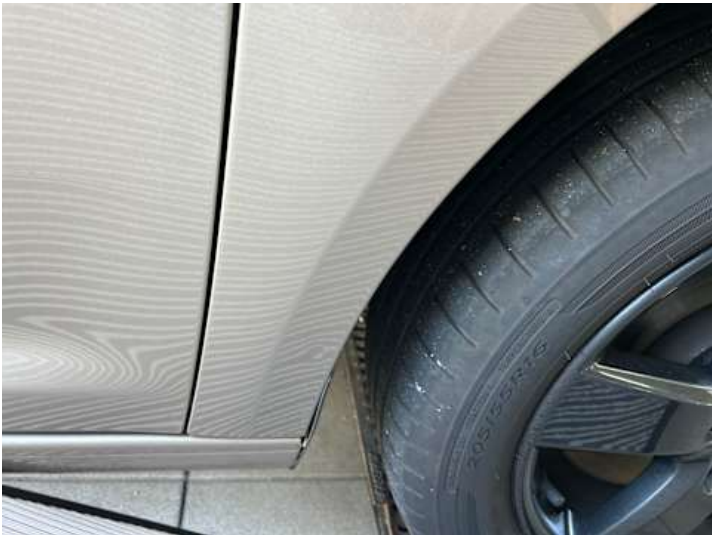
Kotflügel vorne rechts (Delle)

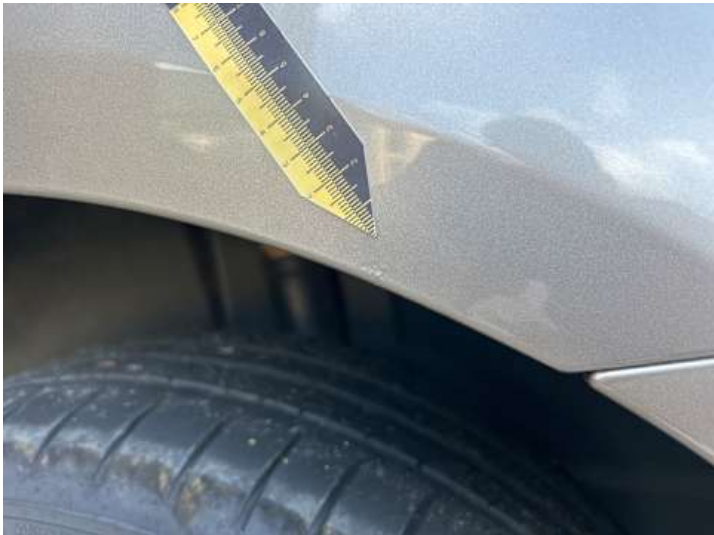
Seitenteil hinten links (Rost)

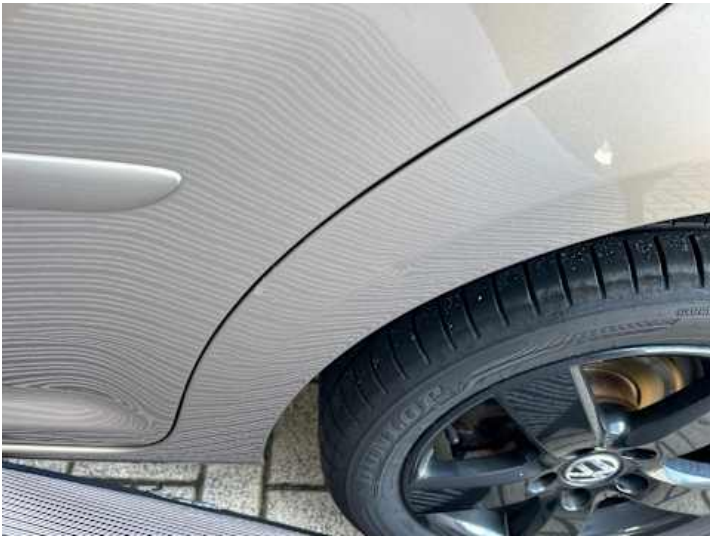
Seitenteil hinten links (Delle)

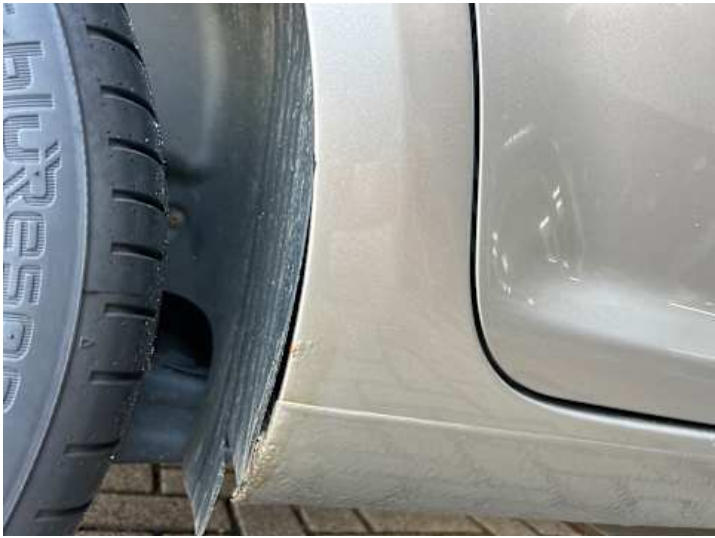
| Fahrzeugteil | Lackschichtdicke (in µm) | Fahrzeugteil | Lackschichtdicke (in µm) |
|---|---|---|---|
| Seitenteil hinten links | 130 | Seitenteil hinten rechts | 550 |

Seitenteil hinten rechts (Rost)

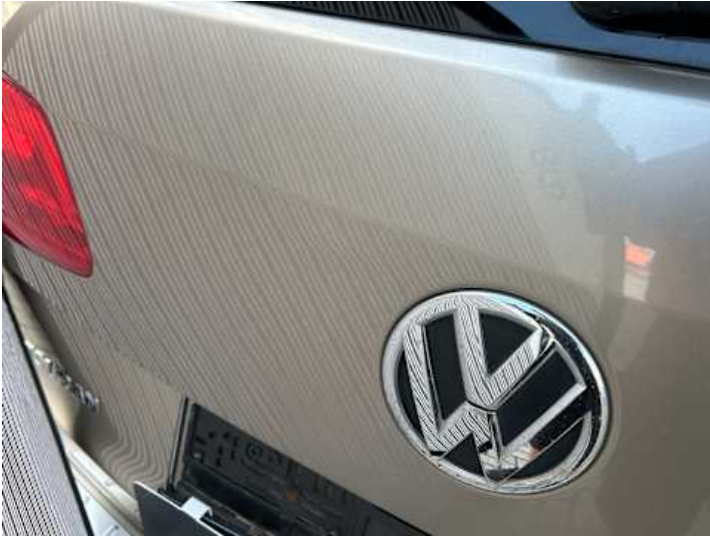
Heckklappe (Delle)

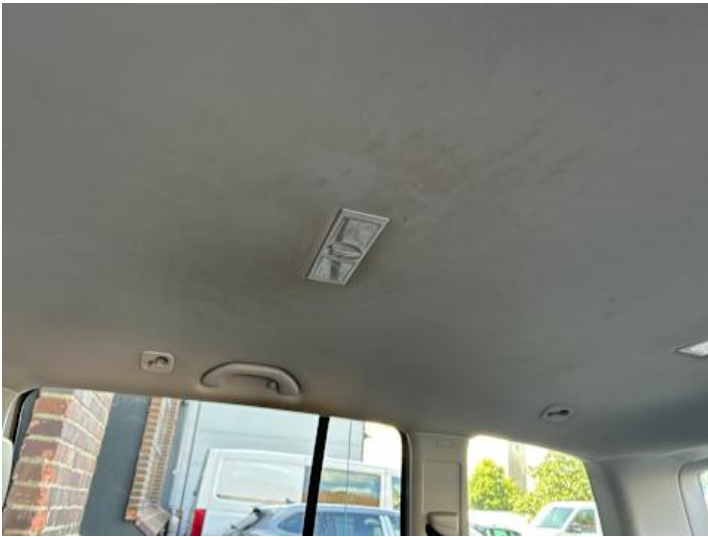
Innenraum (Verschmutzung)

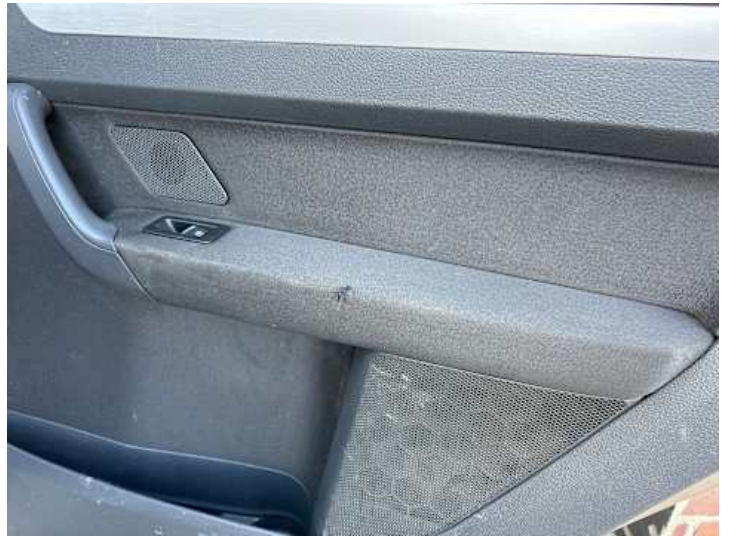
Innenraum (Diverse Schäden)

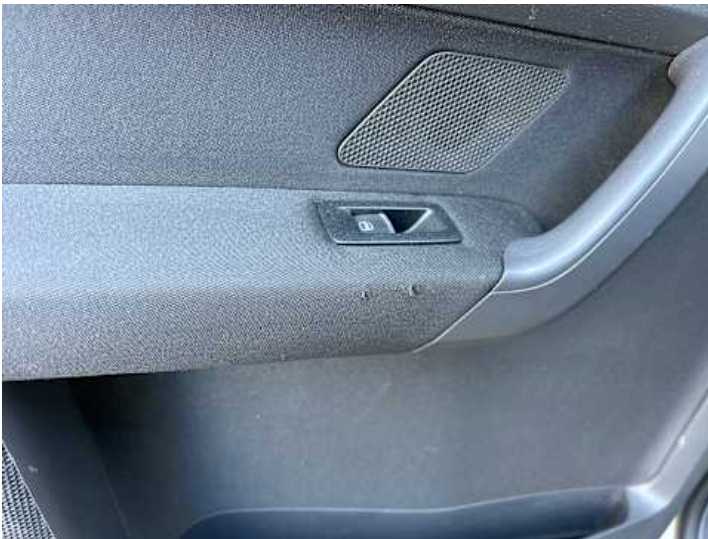
Innenraum (Diverse Schäden)

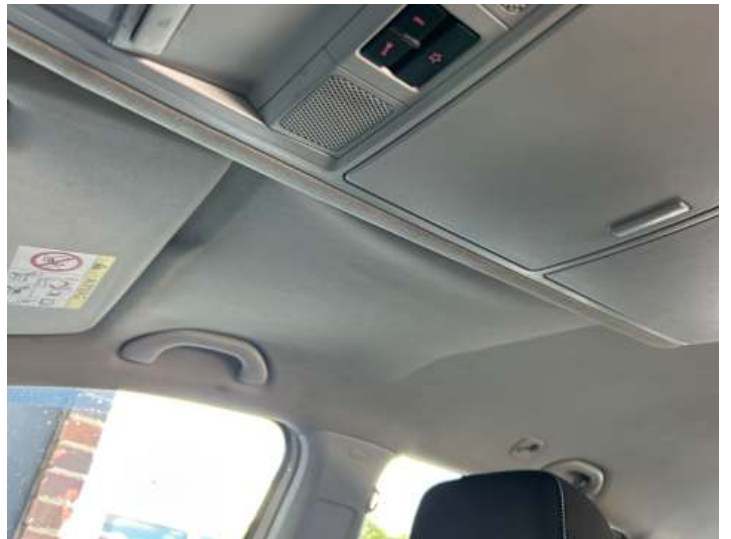
Innenraum (Diverse Schäden)

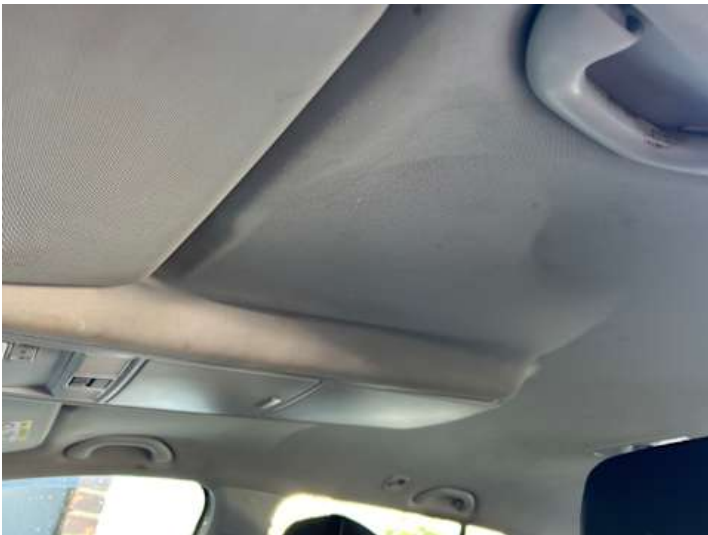
Innenraum (Diverse Schäden)

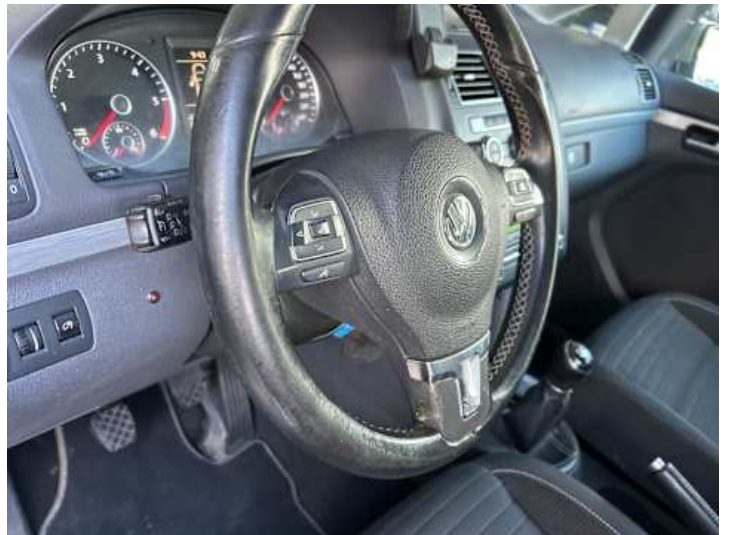
Innenraum (Verschleiß)

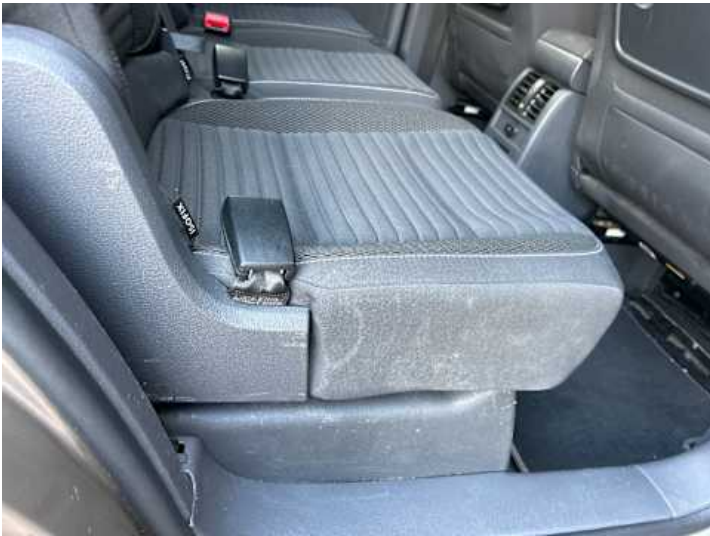
Innenraum (Kratzer)

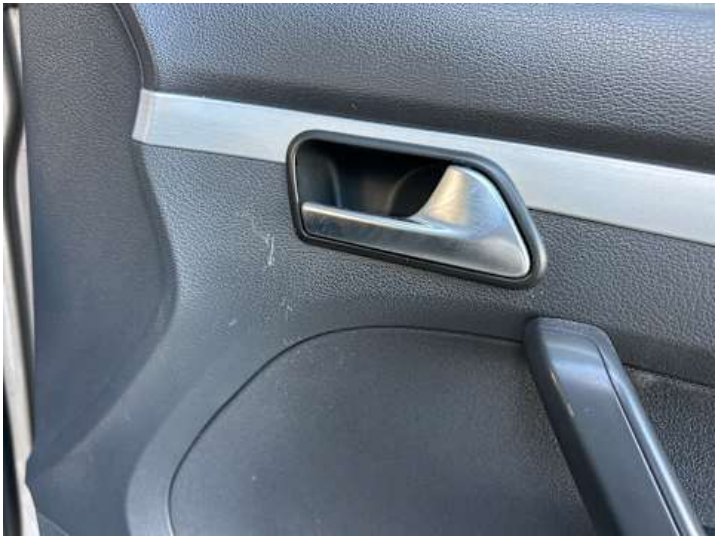
Innenraum (Kratzer)

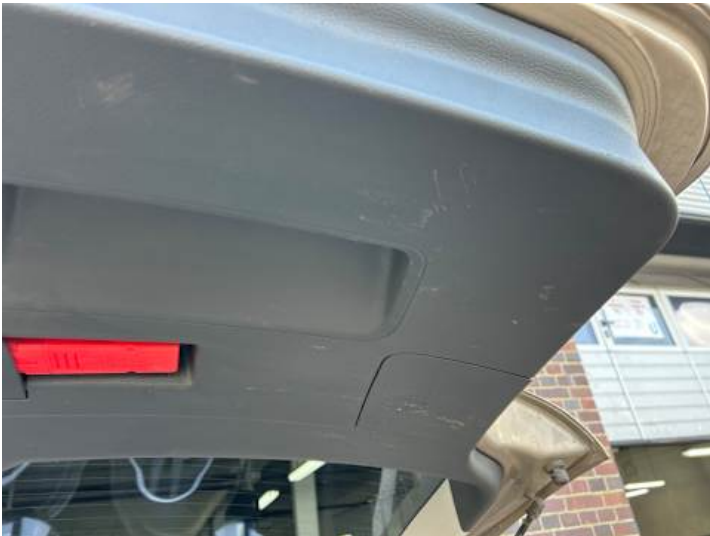
Innenraum (Kratzer)

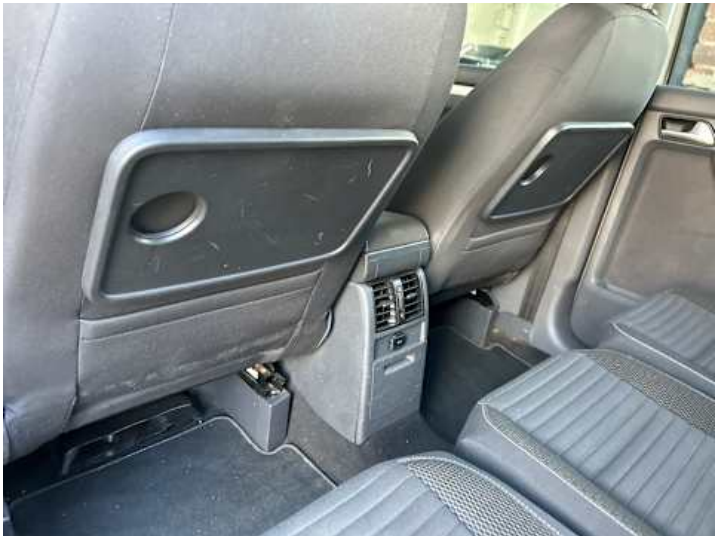
Innenraum (Kratzer)
