## Opel Zafira Edition

EZ 11/2006 | Van | Benzin | Schaltgetriebe | 162.916km

Fahrzeug aufgenommen am: 24.07.2026

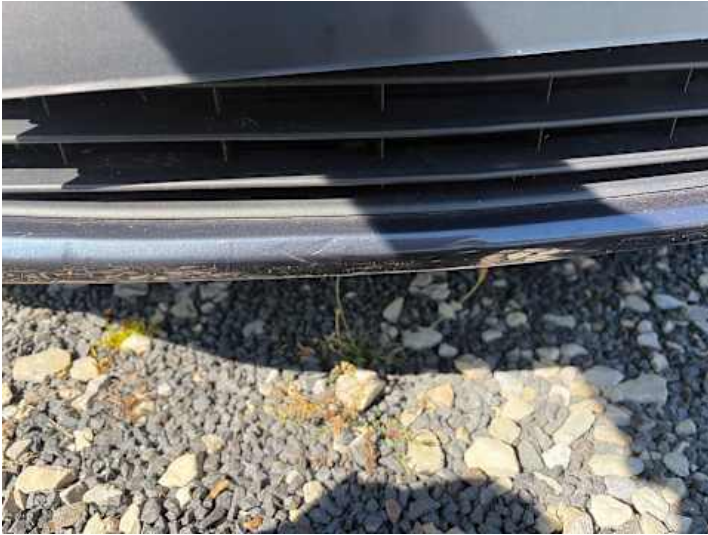
Stoßstange vorne (Lackschaden, Verformung)

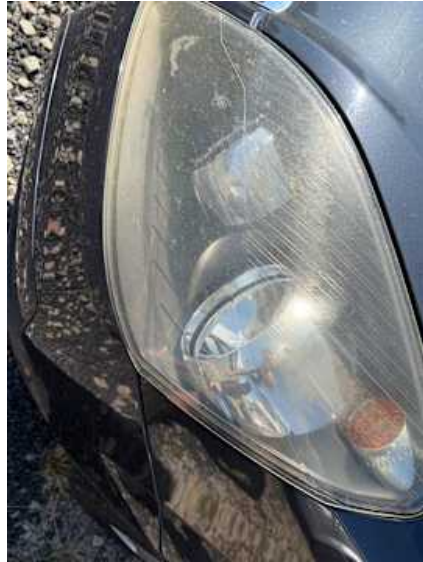
Scheinwerfer (links) (Blind)

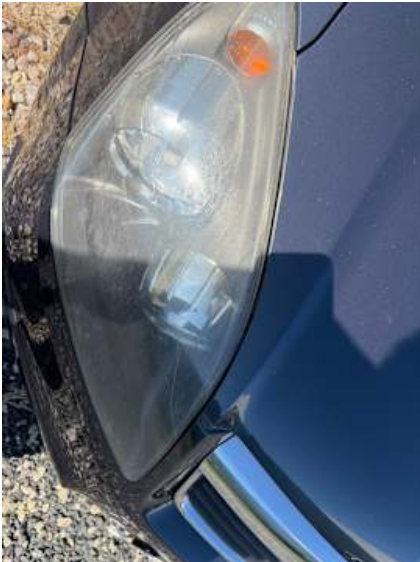
Scheinwerfer (rechts) (Blind)

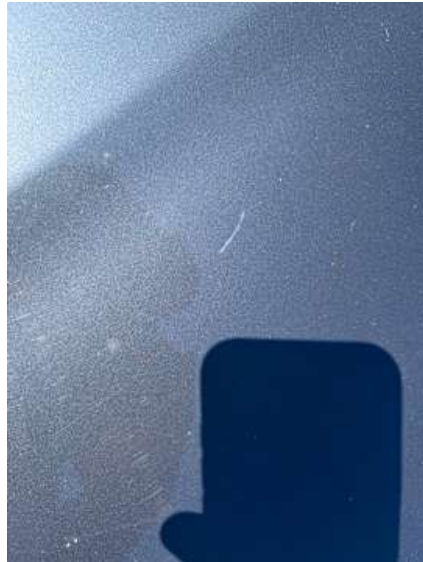
Motorhaube (Lackschaden)

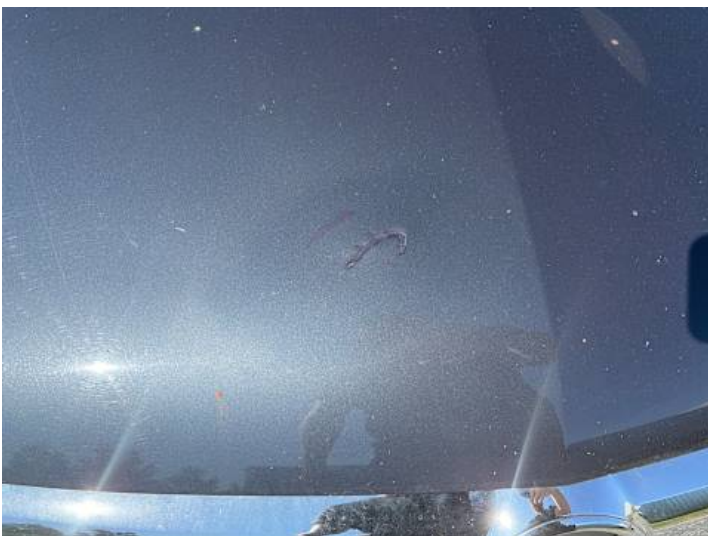
Motorhaube (Verformung, Lackschaden, Unsachgemäß instand gesetzt)

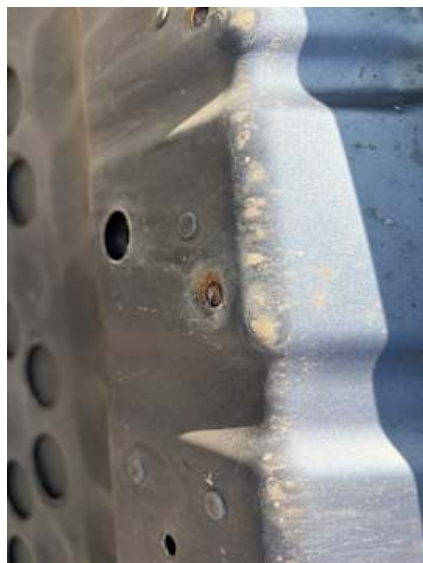
Motorhaube (Rost)

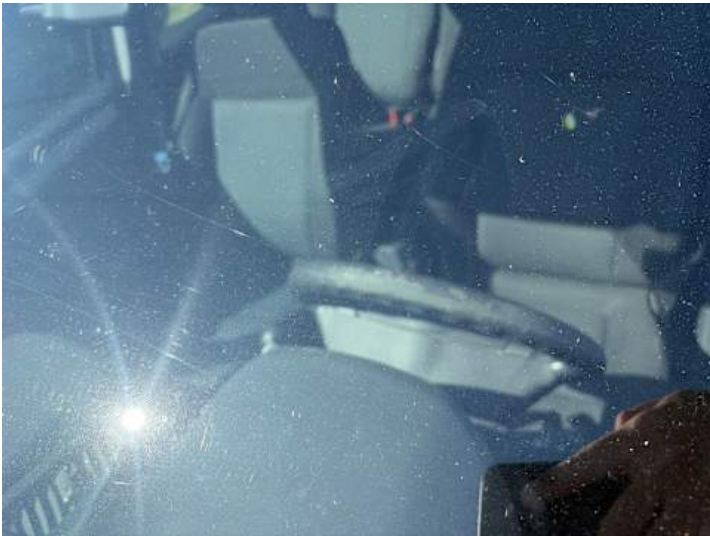
Windschutzscheibe (Kratzer)

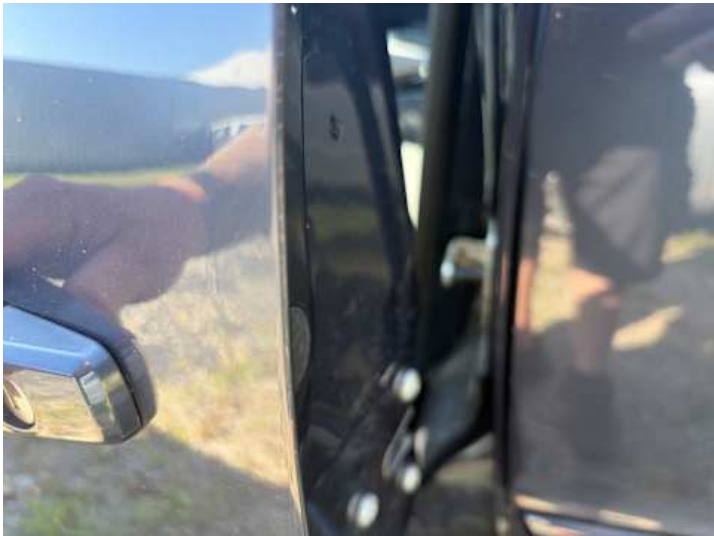
Fahrtür (Lackschaden)

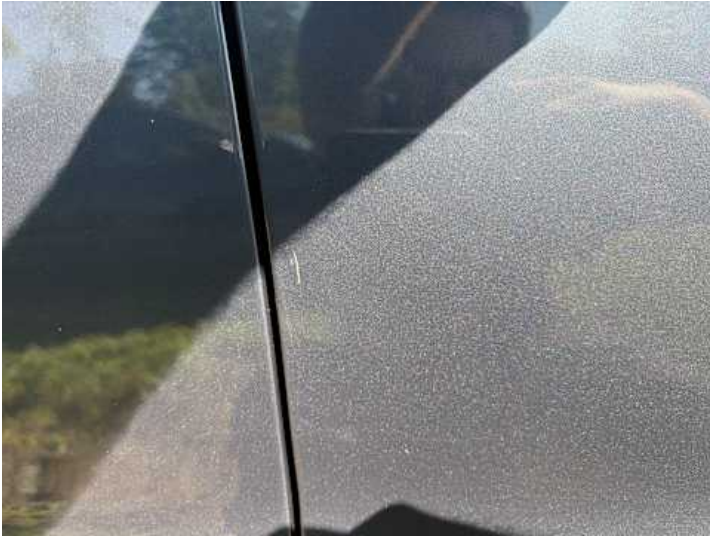
Beifahrtür (Kratzer)

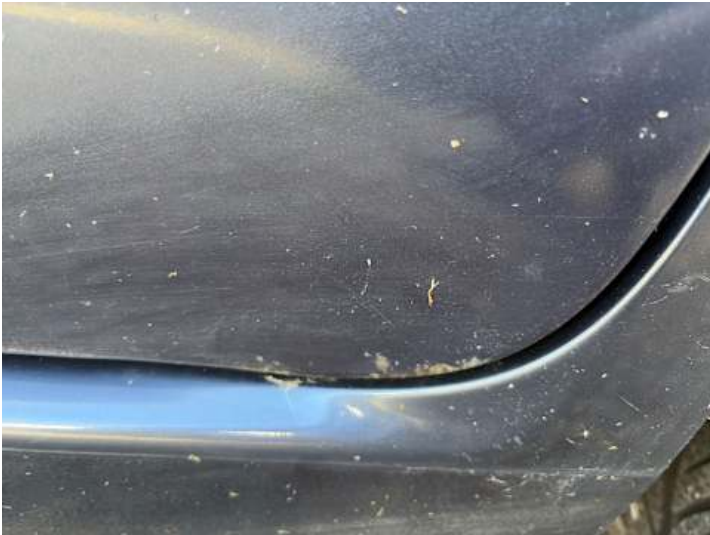
Türe hinten links (Rost, Lackschaden)

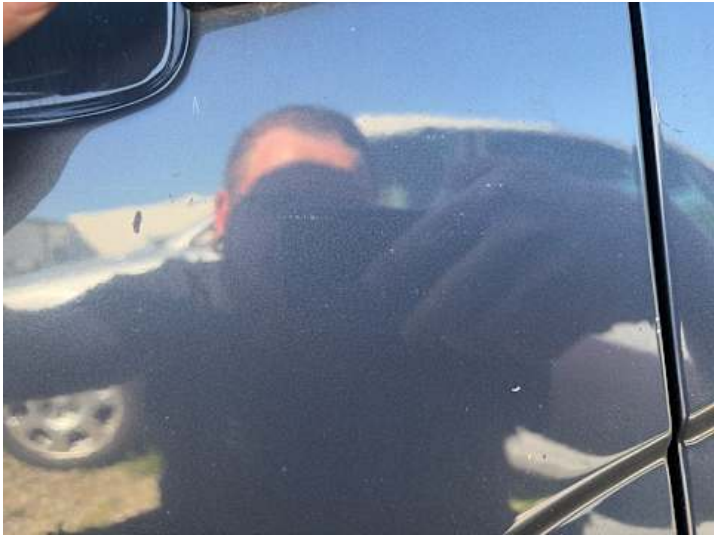
Türe hinten links (Lackschaden)

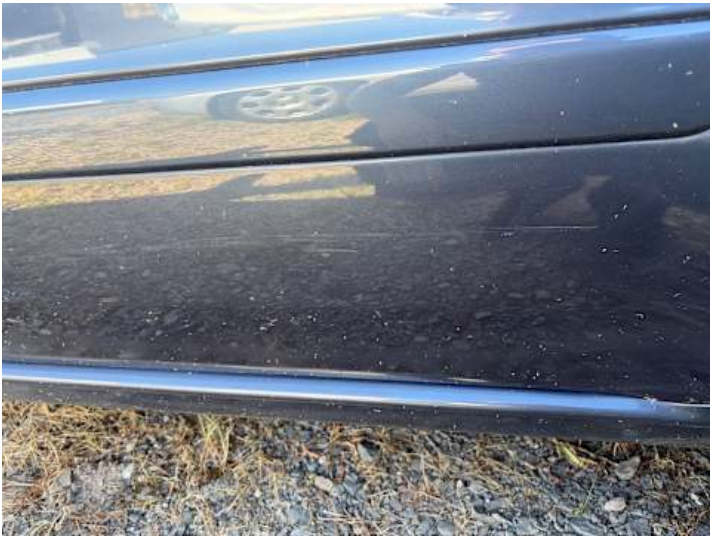
Türe hinten links (Kratzer)

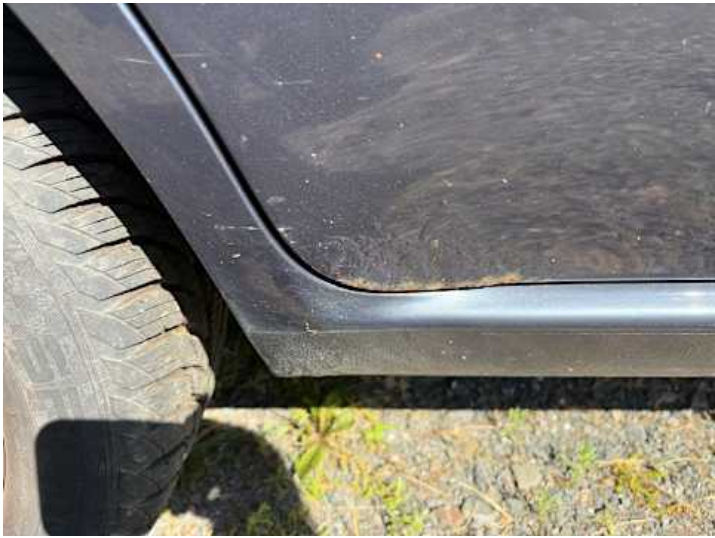
Türe hinten rechts (Rost, Lackschaden)

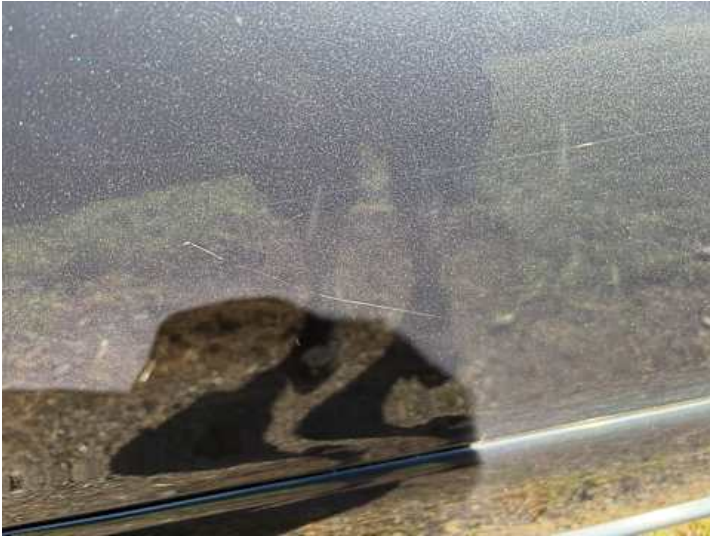
Türe hinten rechts (Kratzer)

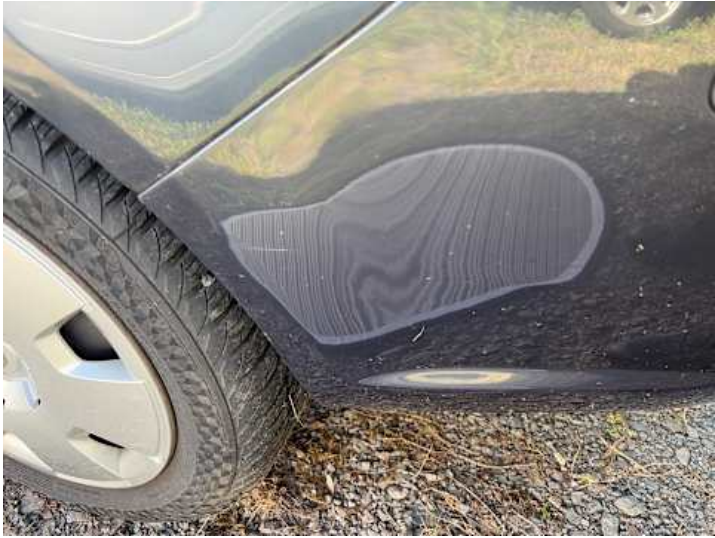
Stoßstange hinten (Kratzer)

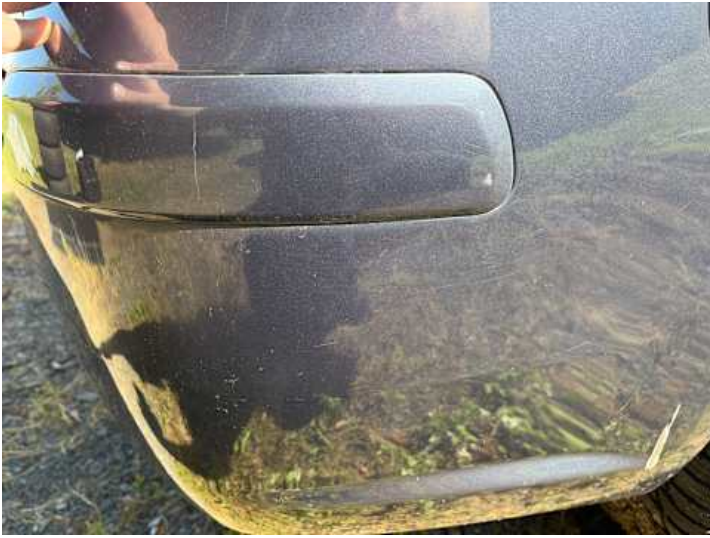
Stoßstange hinten (Kratzer)

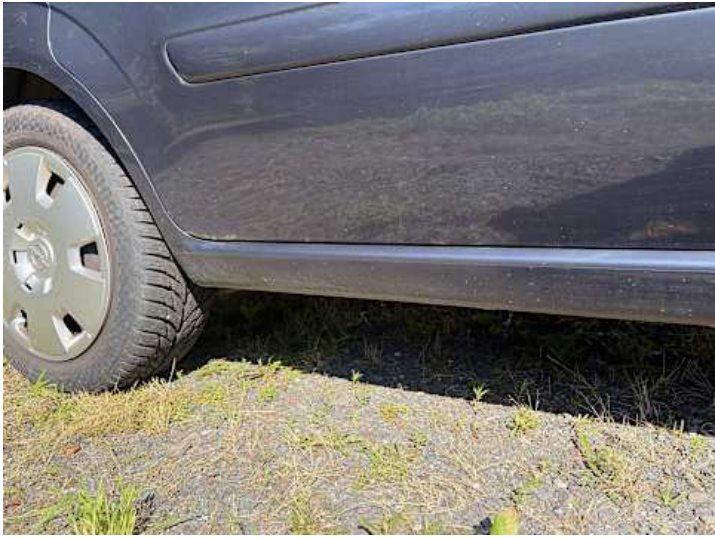
Schweller rechts (Rost)

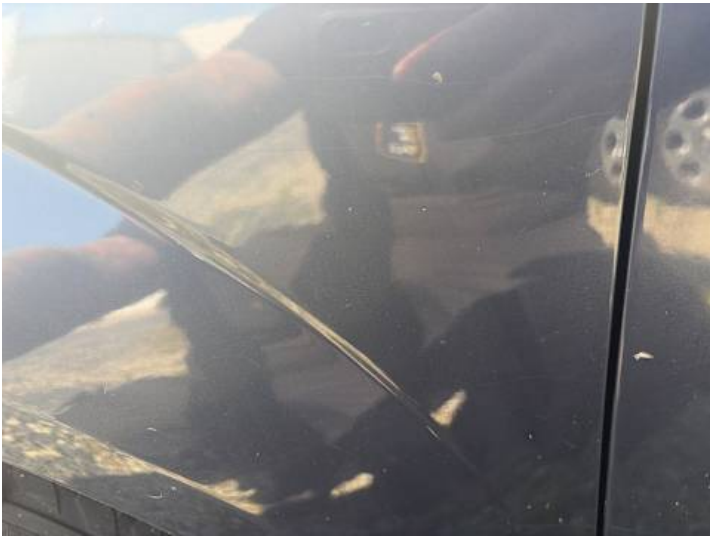
Kotflügel vorne links (Kratzer)

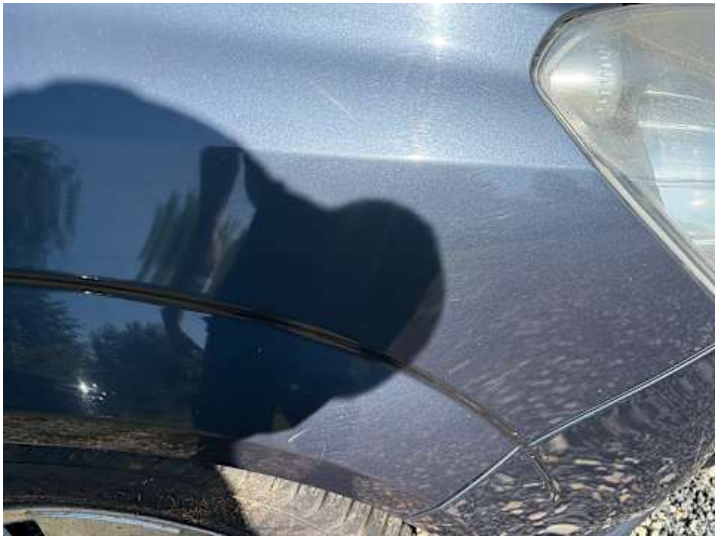
Kotflügel vorne rechts (Kratzer)

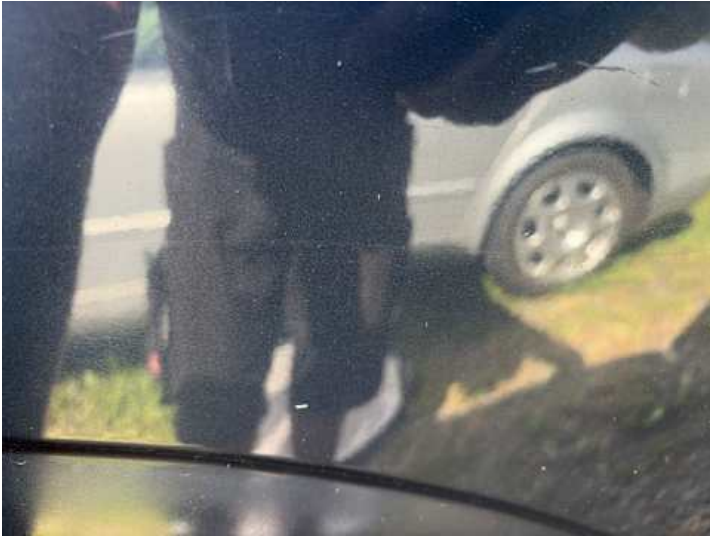
Seitenteil hinten links (Kratzer)

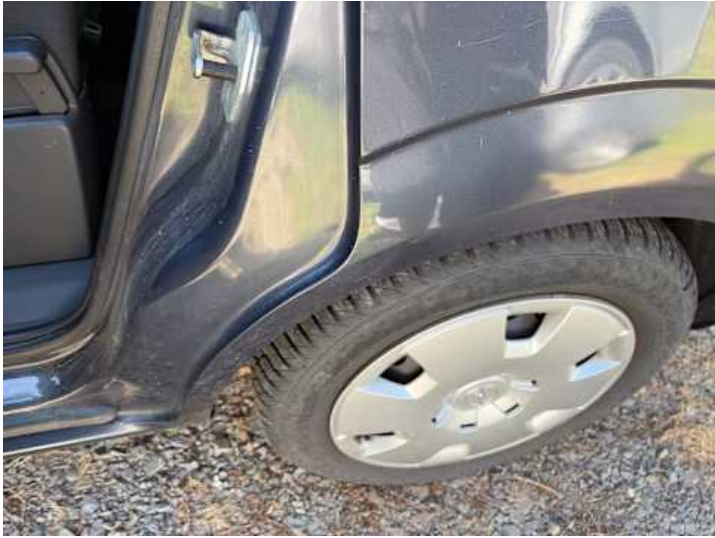
Seitenteil hinten links (Kratzer)

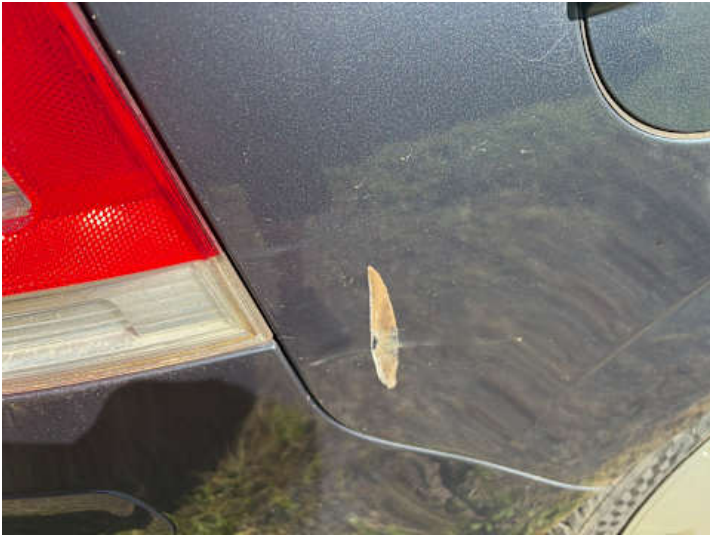
Seitenteil hinten rechts (Kratzer)

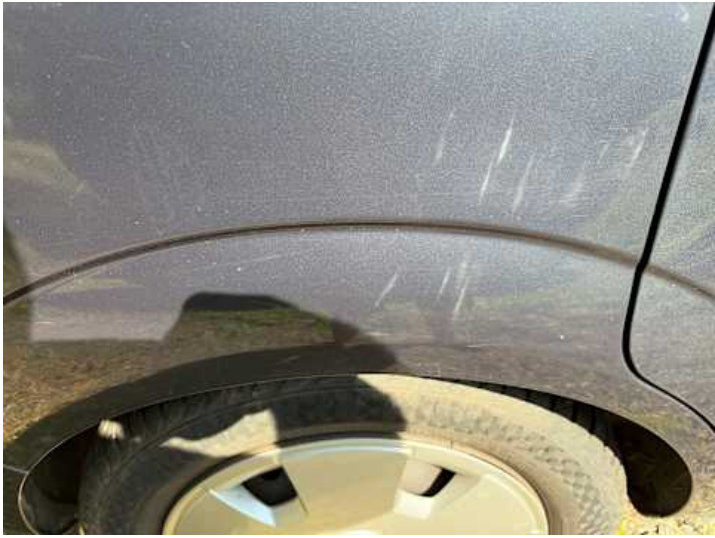
Seitenteil hinten rechts (Kratzer)

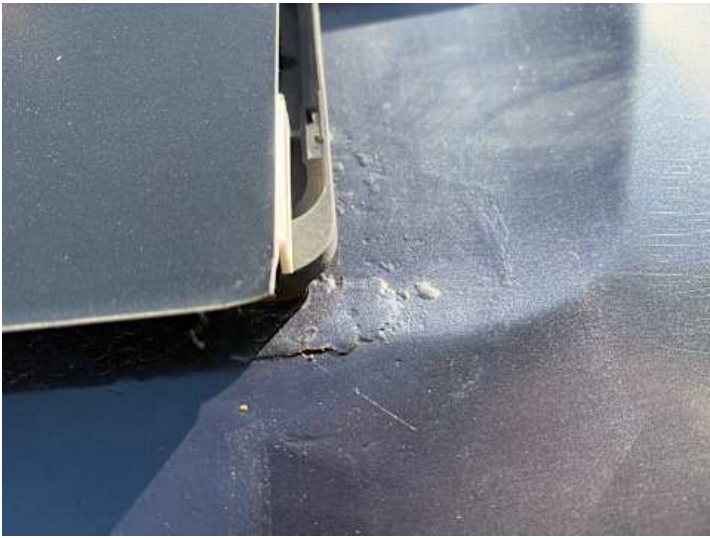
| Fahrzeugteil | Lackschichtdicke (in µm) | Fahrzeugteil | Lackschichtdicke (in µm) |
|---|---|---|---|
| Motorhaube | 130 | Heckklappe | 440 |

Heckklappe (Rost, Unsachgemäß instand gesetzt, Lackschaden)

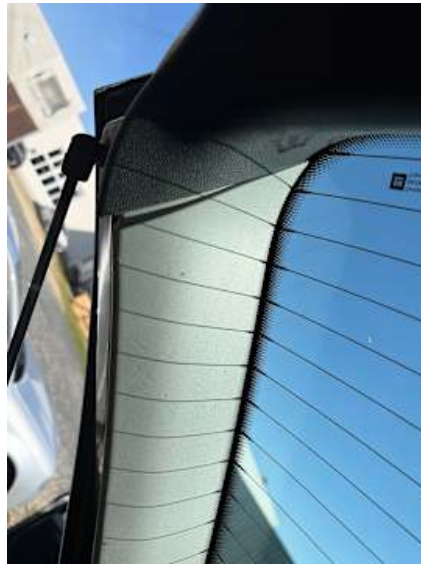
Innenraum (Riss/Bruch)

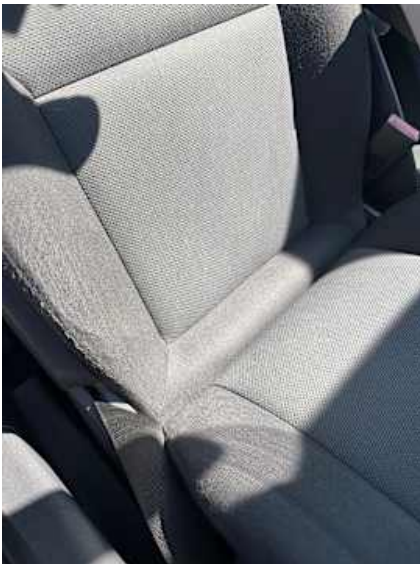
Innenraum (Verschleiß)

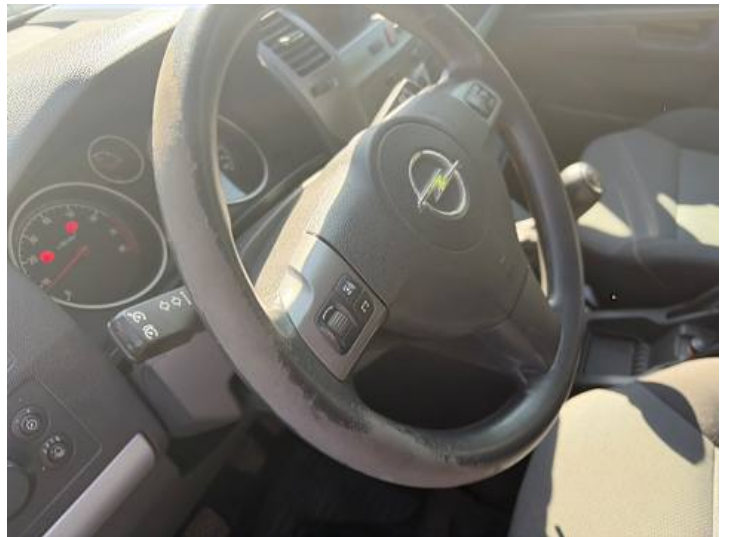
Innenraum (Verschleiß)

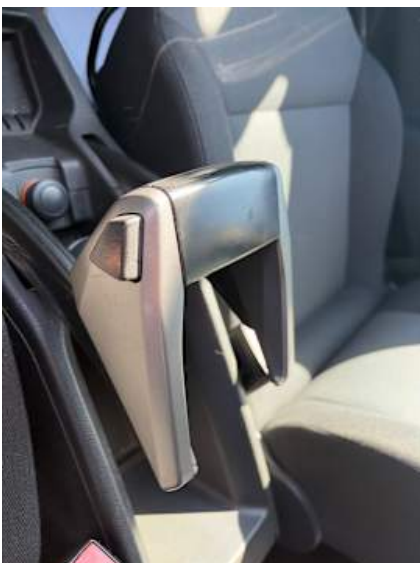
Innenraum (Kratzer)
