## Audi Q3

EZ 06/2014 | Geländewagen | Diesel | Automatikgetriebe | 201.824km  
Besteuerung: Differenzbesteuert (§24 UStG)  
Fahrzeugstandort: 43\*\*\*  
Fahrzeug aufgenommen am: 07.07.2026

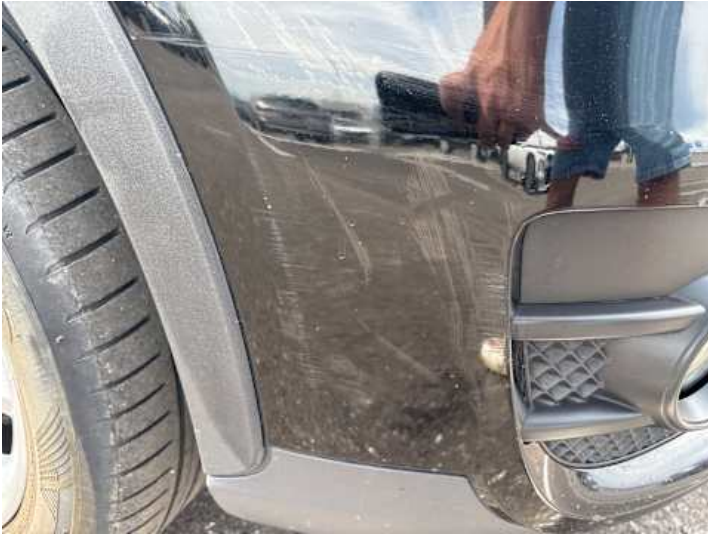
Stoßstange vorne (Kratzer, Lackschaden, Unsachgemäß instand gesetzt)

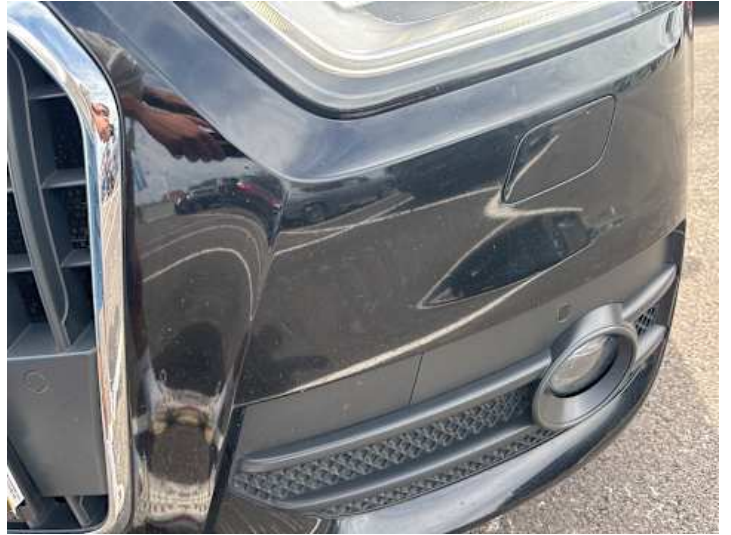
Stoßstange vorne (Lackschaden, Steinschlag)

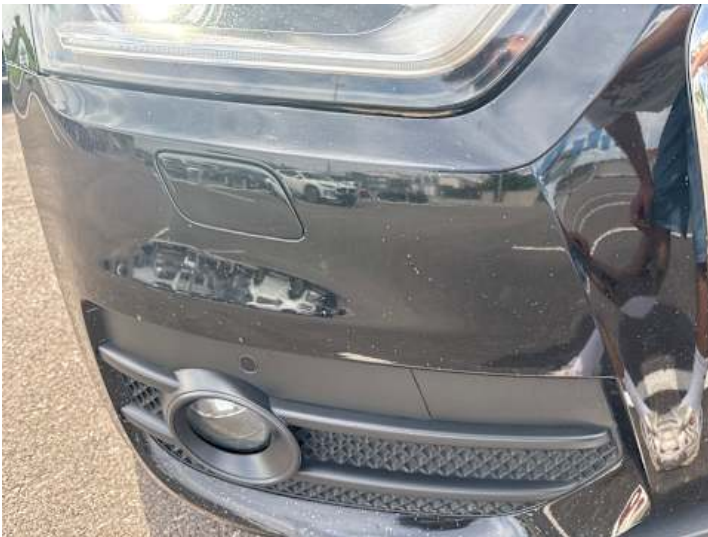
Stoßstange vorne (Lackschaden, Steinschlag)

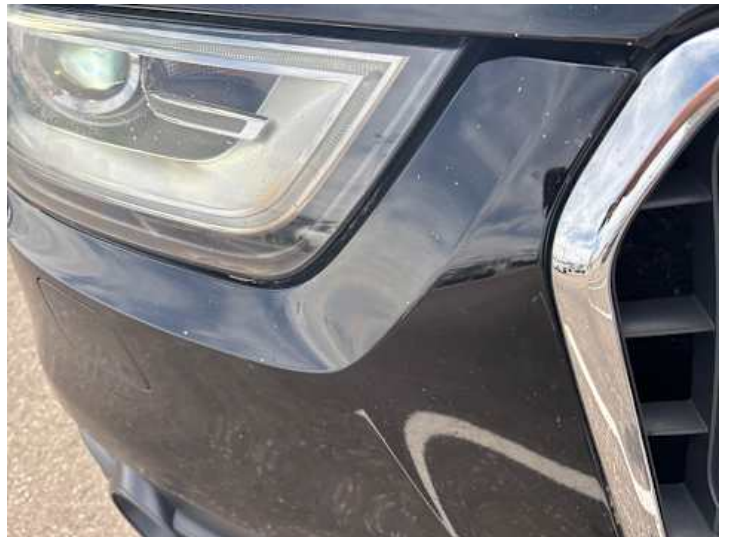
Stoßstange vorne (Lackschaden, Steinschlag)

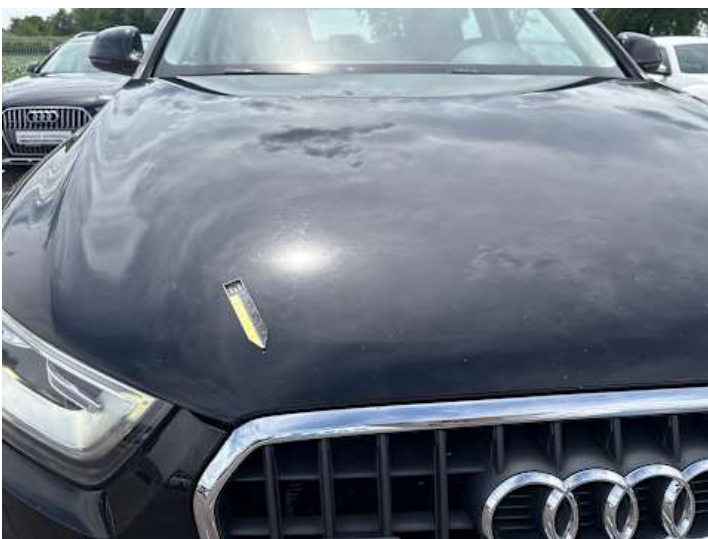
Motorhaube (Lackschaden, Steinschlag)

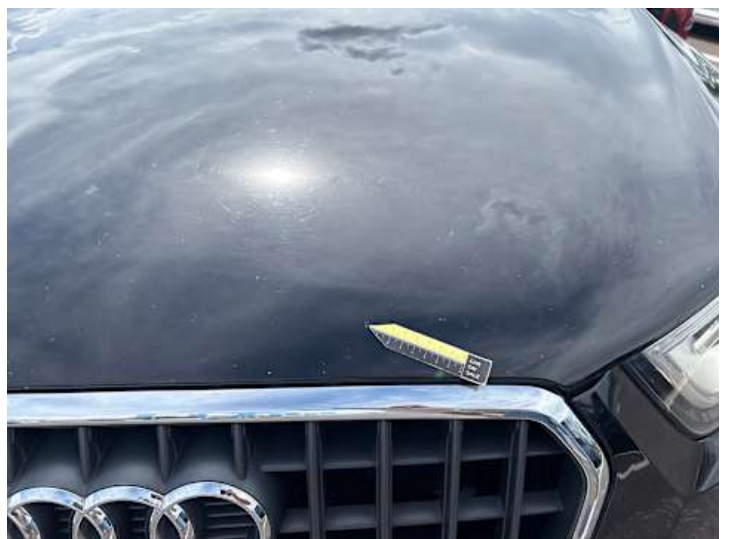
Motorhaube (Lackschaden, Steinschlag)

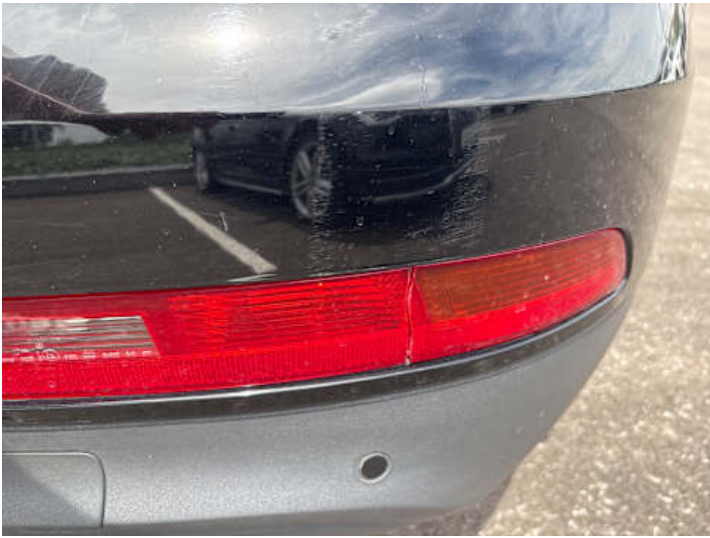
Stoßstange hinten (Kratzer, Riss/Bruch, Lackschaden)

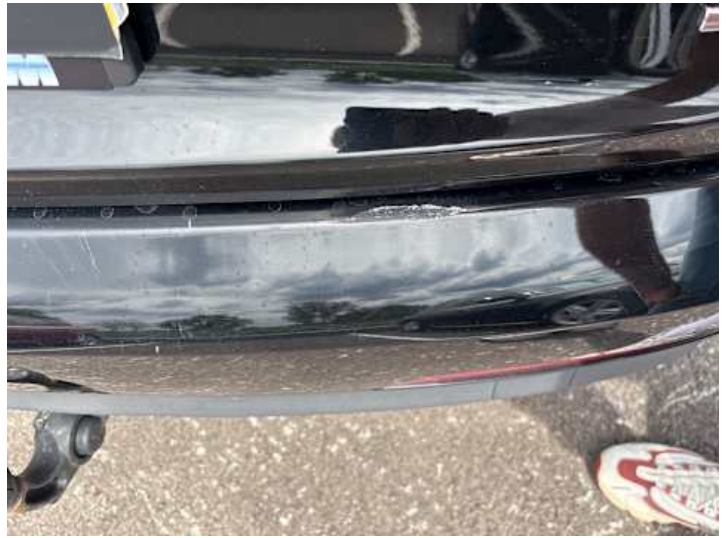
Stoßstange hinten (Kratzer, Lackschaden)

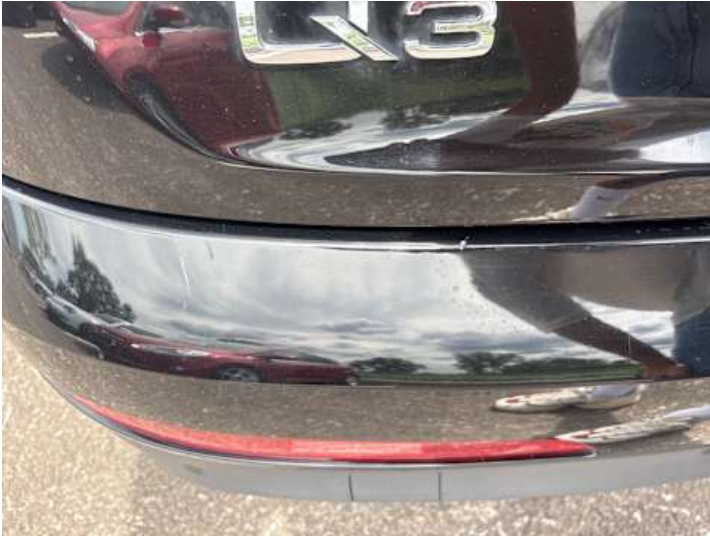
Stoßstange hinten (Kratzer, Lackschaden)

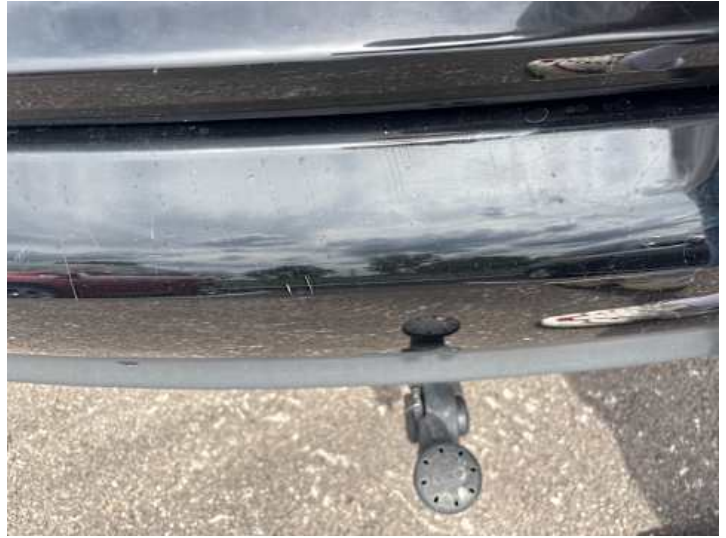
Stoßstange hinten (Kratzer, Lackschaden)

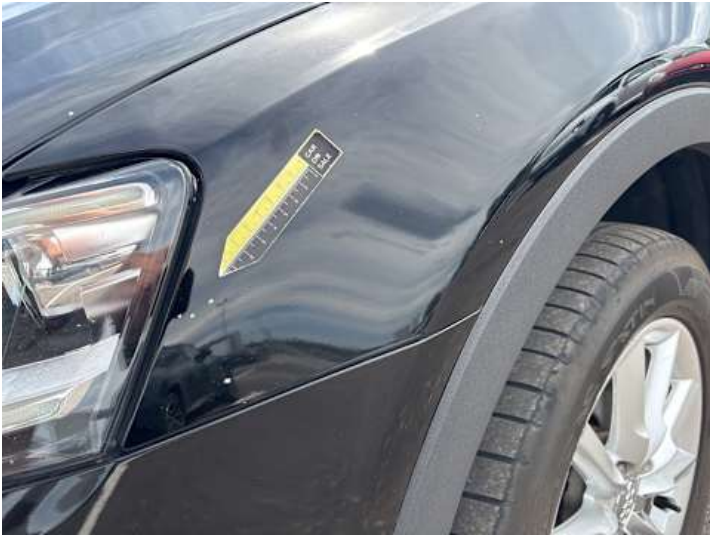
Kotflügel vorne links (Lackschaden, Steinschlag)

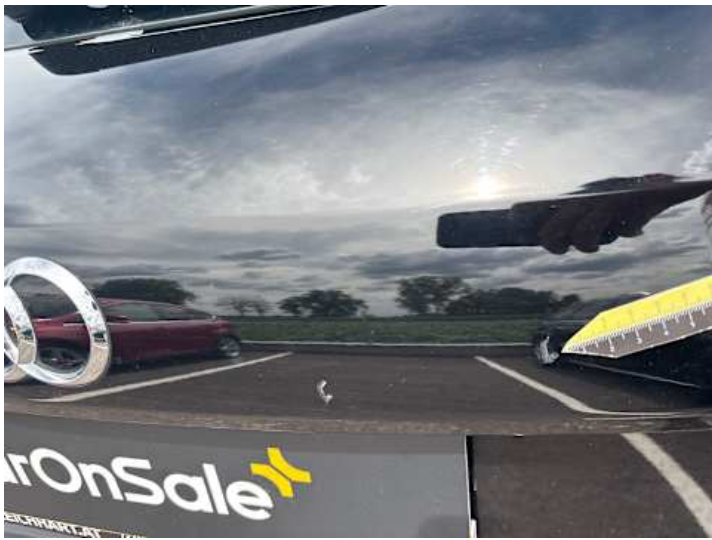
Heckklappe (Kratzer, Lackschaden, Unsachgemäß instand gesetzt)

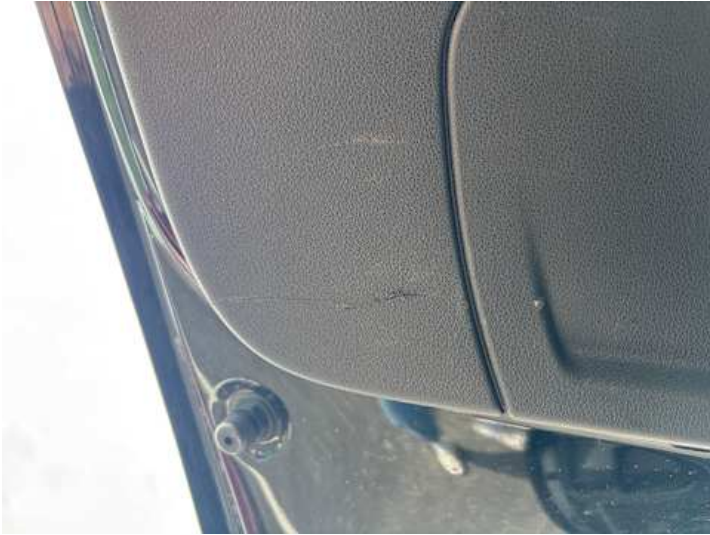
Innenraum (Kratzer)
