## Opel Meriva 150 Jahre Opel

EZ 07/2012 | Van | Benzin | Schaltgetriebe | 82.351km  
Besteuerung: Differenzbesteuert (§25a UStG)  
Fahrzeugstandort: 45\*\*\*  
Fahrzeug aufgenommen am: 24.07.2026

# Hinweise zum Zustandsbericht

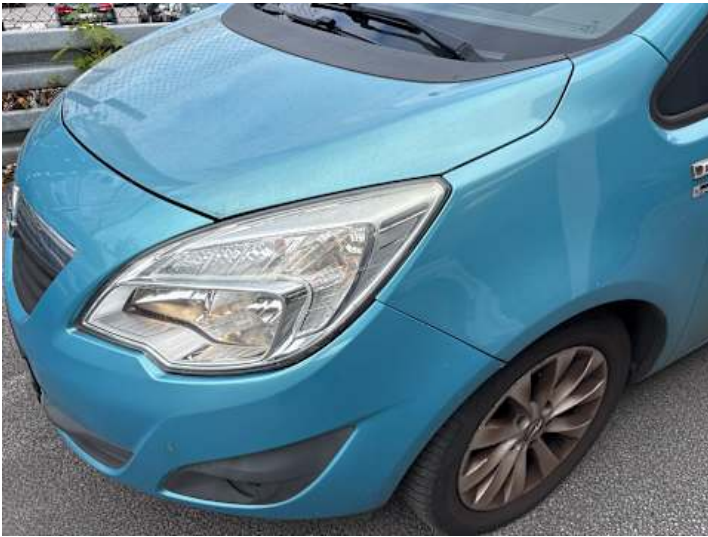
Stoßstange vorne (Anderer Schaden): Farbunterschied

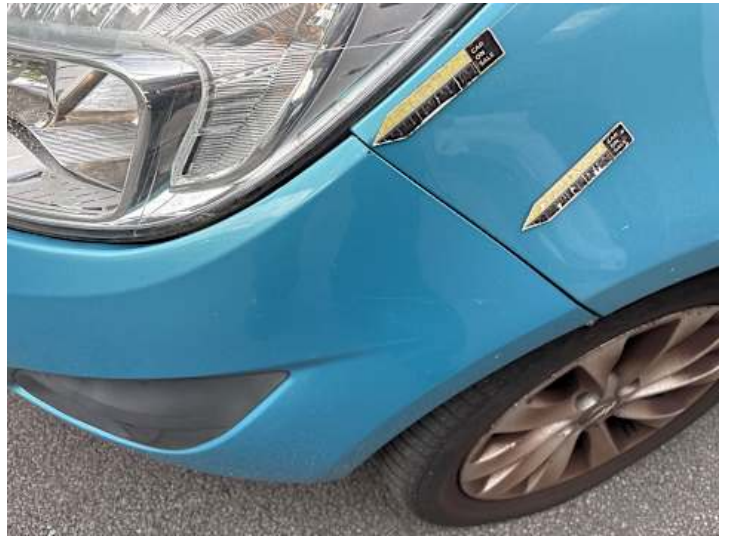
Stoßstange vorne (Kratzer, Spaltmaße ungenau)

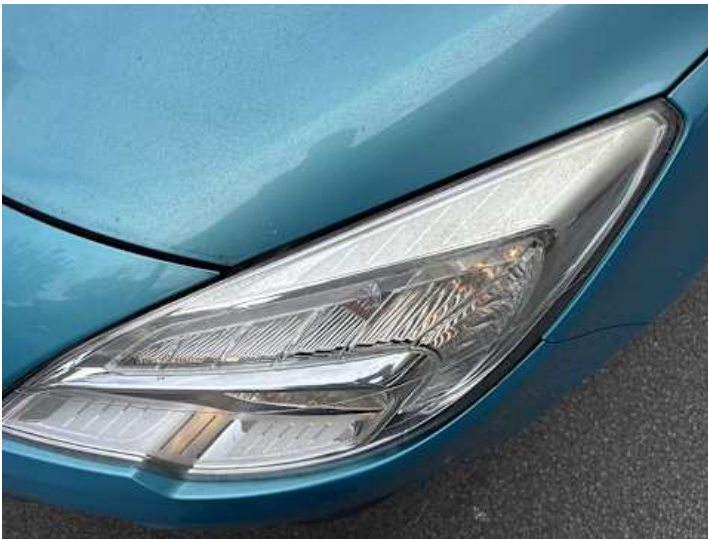
Scheinwerfer (links) (Blind)

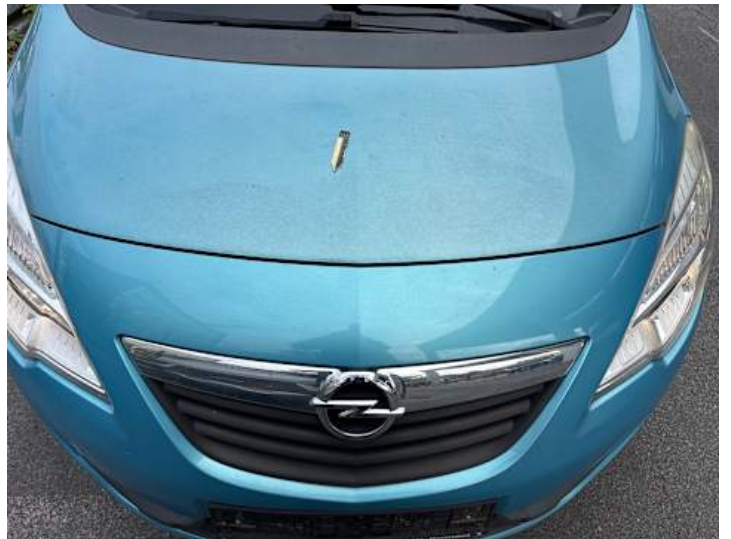
Motorhaube (Steinschlag)

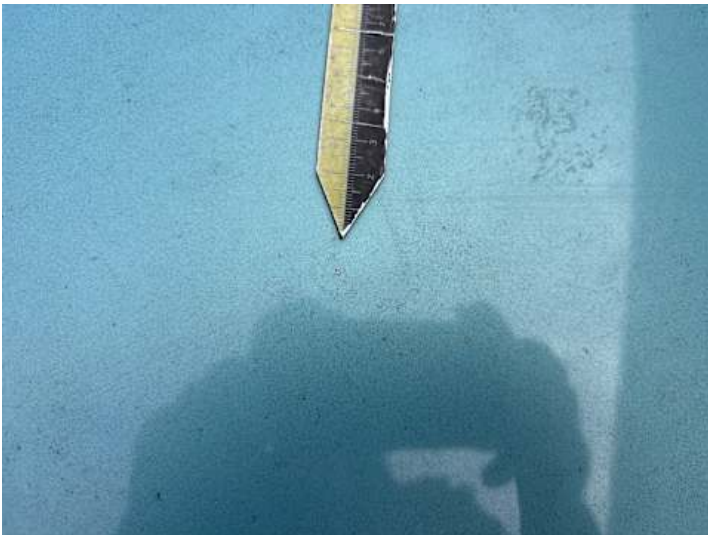
Motorhaube (Steinschlag)

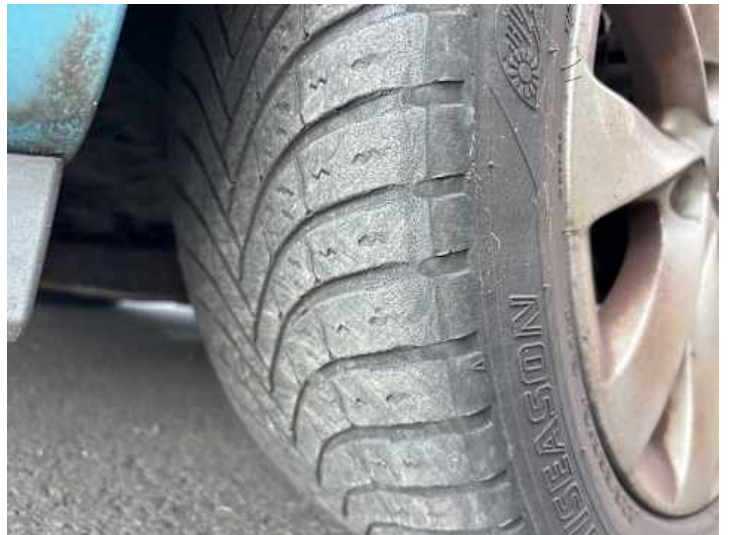
Ungleichmäßig  
abgefahren

Rad (Ungleichmäßig abgefahren)

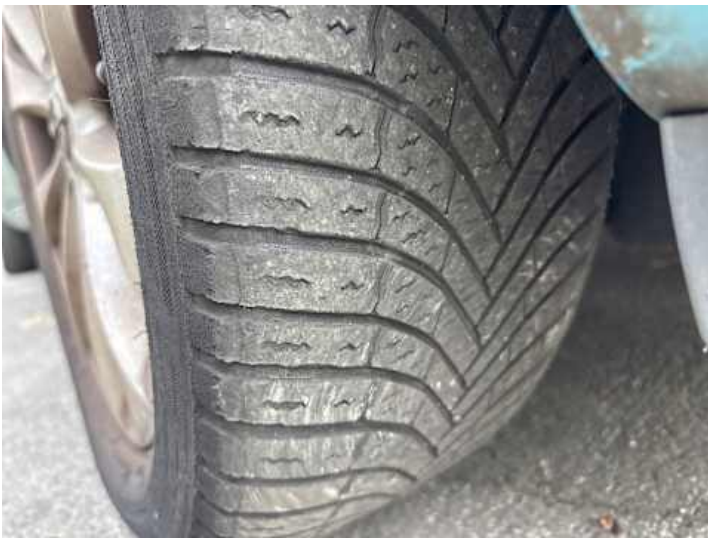
Ungleichmäßig  
abgefahren

Rad (Ungleichmäßig abgefahren)

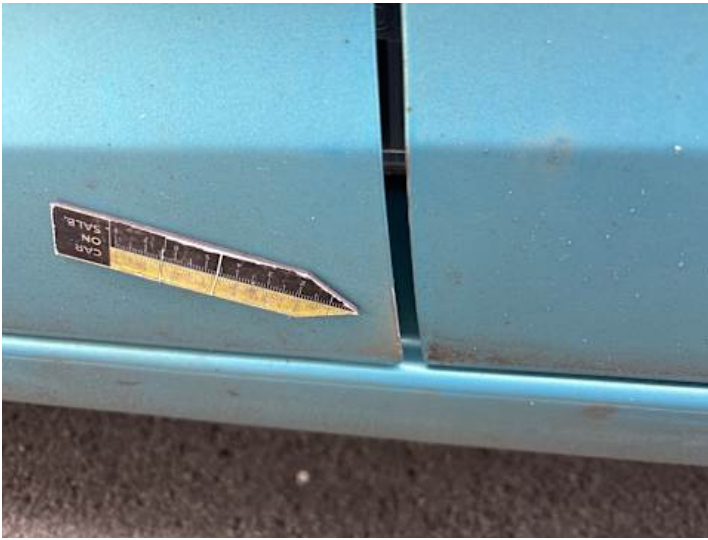
Fahrtür (Kratzer)

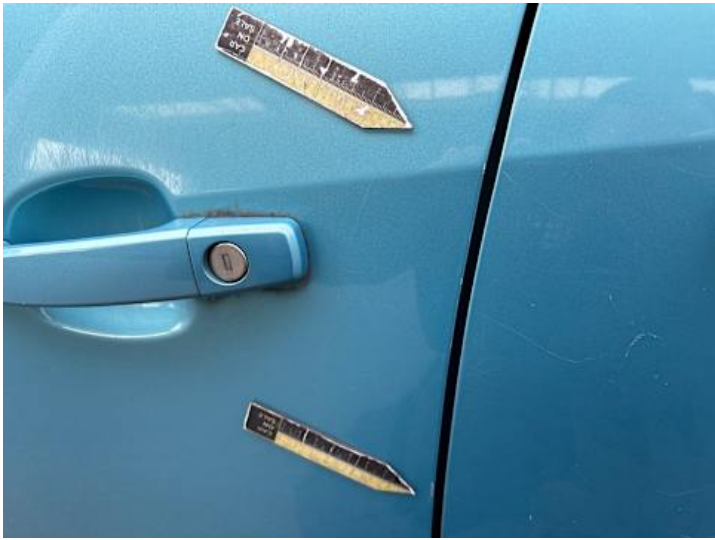
Fahrtür (Kratzer)

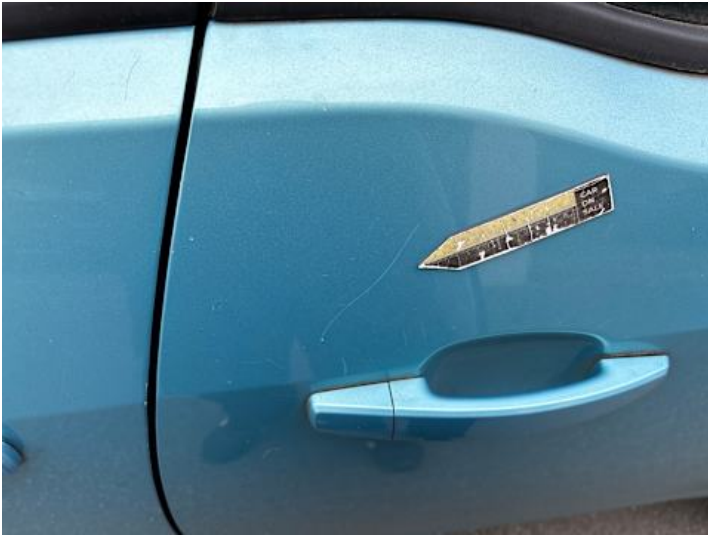
Türe hinten links (Kratzer)

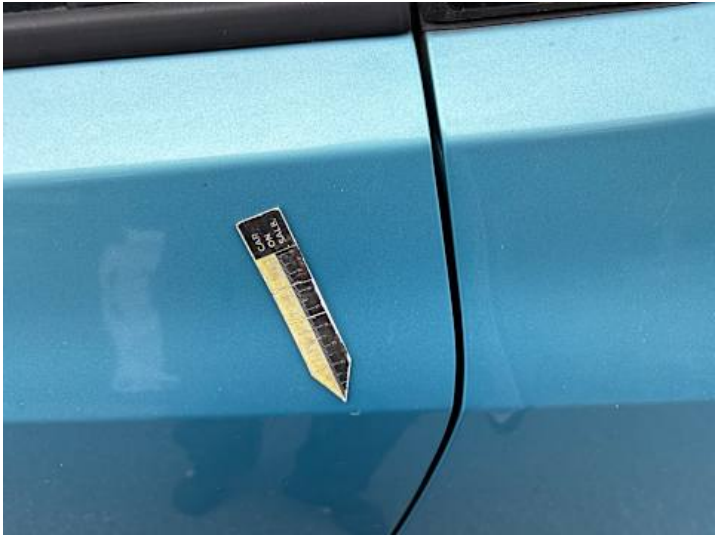
Türe hinten links (Kratzer)

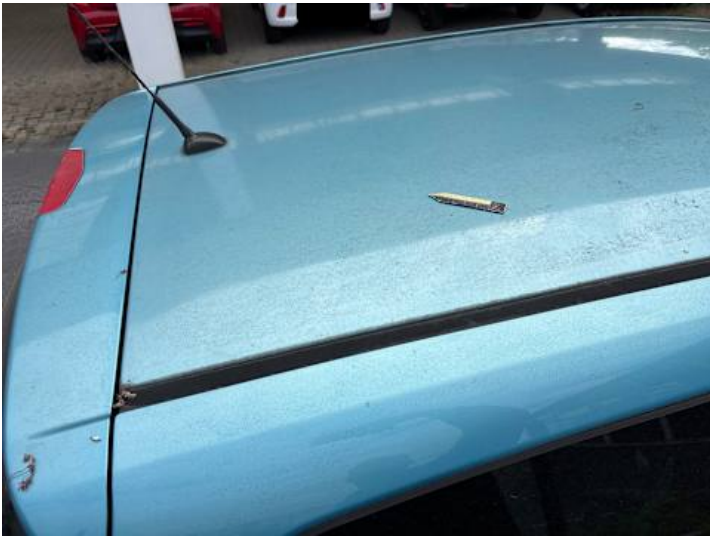
Dach (Delle)

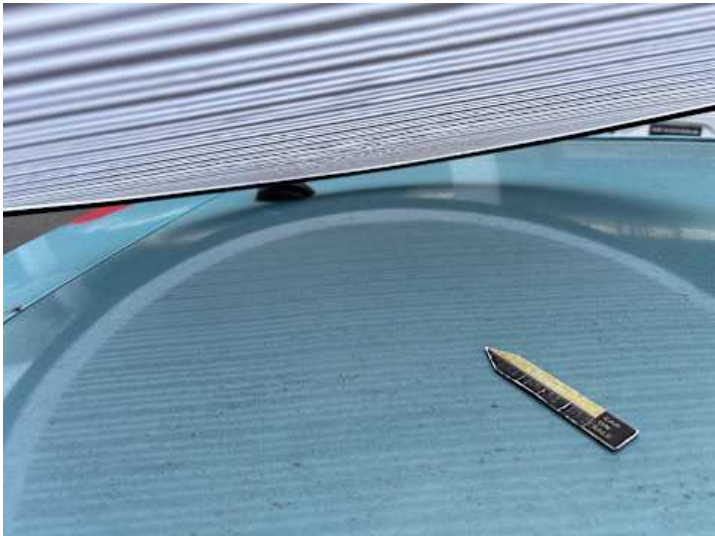
Dach (Delle)

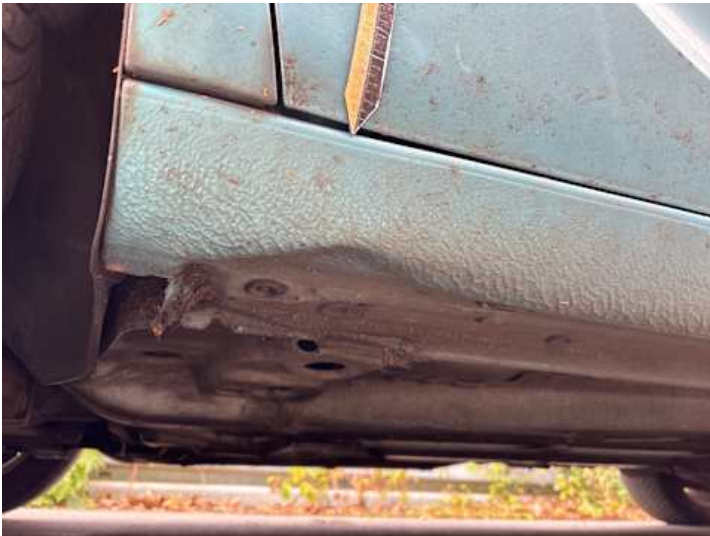
Schweller links (Verformung)

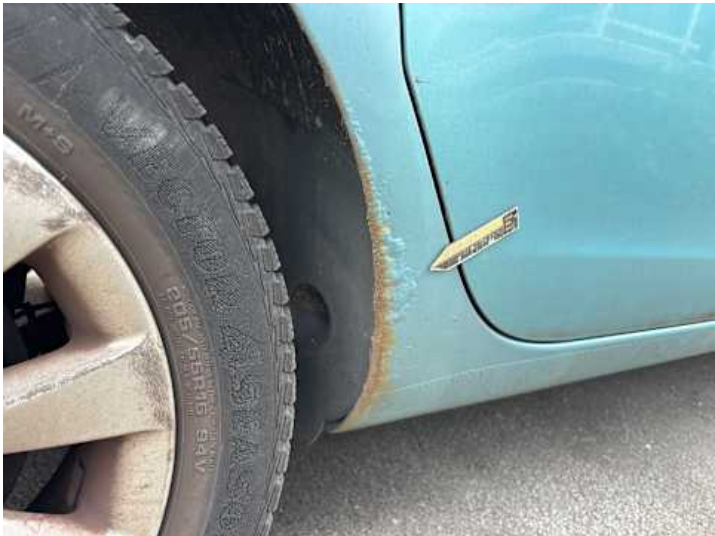
| Fahrzeugteil | Lackschichtdicke (in µm) | Fahrzeugteil | Lackschichtdicke (in µm) |
|---|---|---|---|
| Seitenteil hinten links | 135 | Seitenteil hinten rechts | 215 |

Seitenteil hinten rechts (Rost)

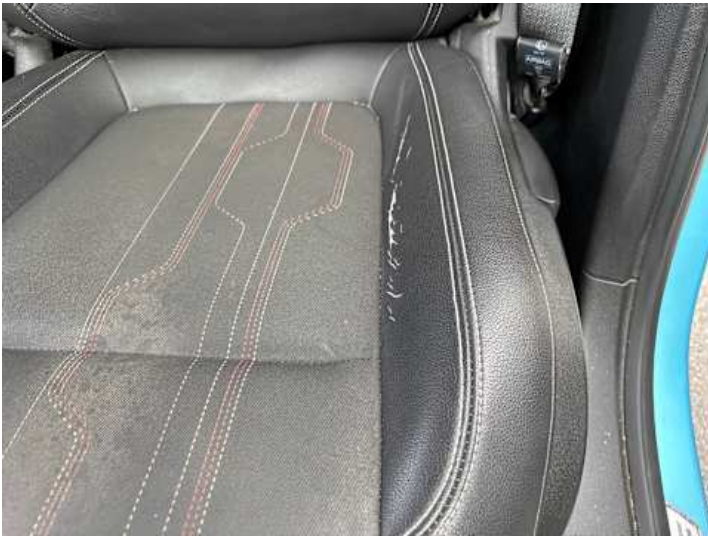
Innenraum (Riss/Bruch)

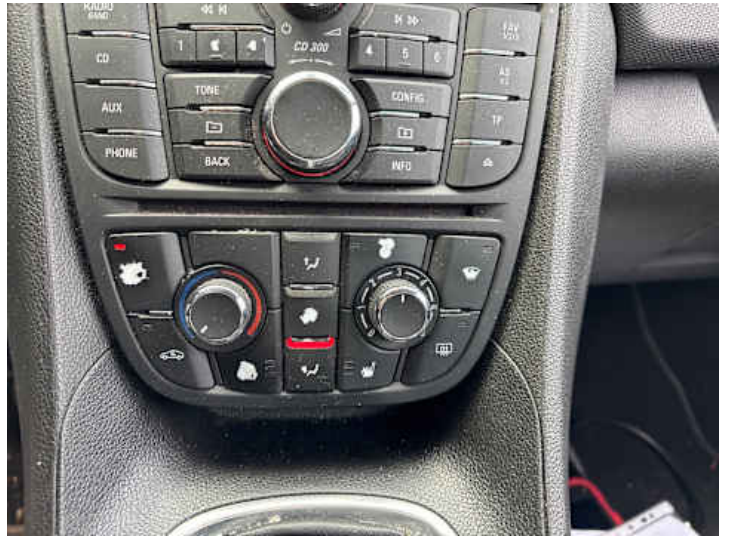
Innenraum (Verschleiß)

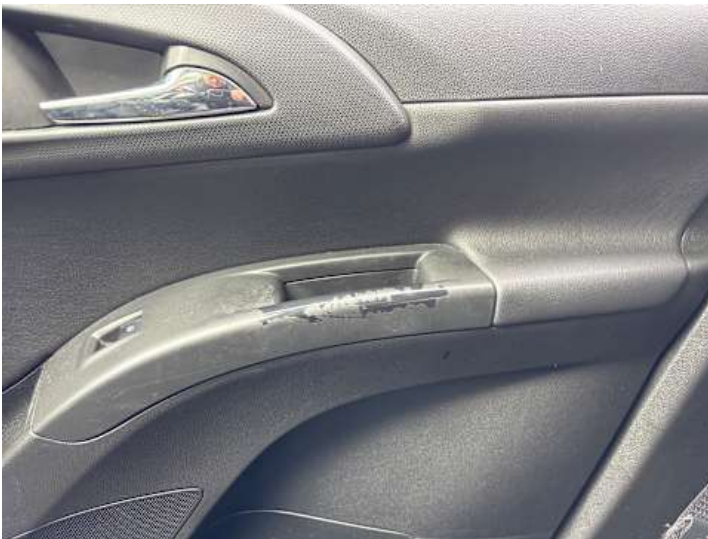
Innenraum (Verschleiß)

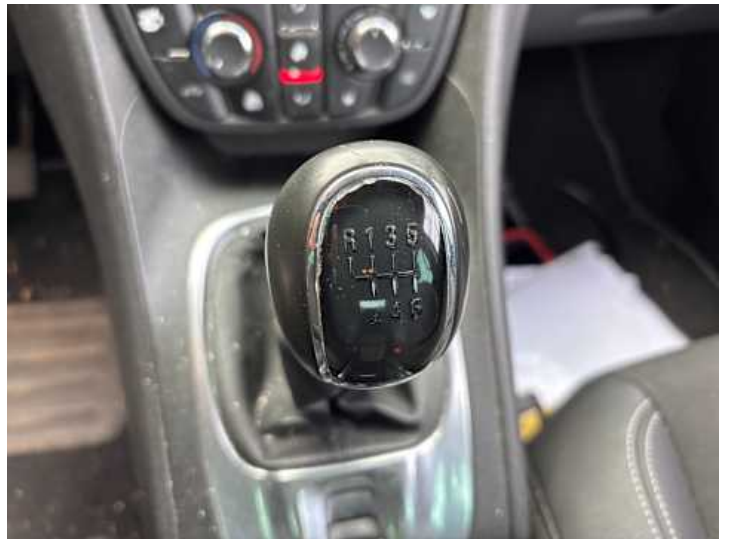
Innenraum (Verschleiß)

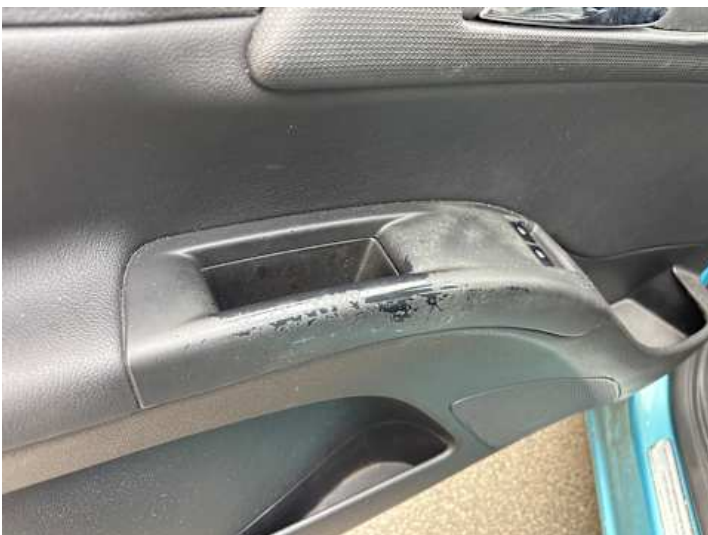
Innenraum (Verschleiß)

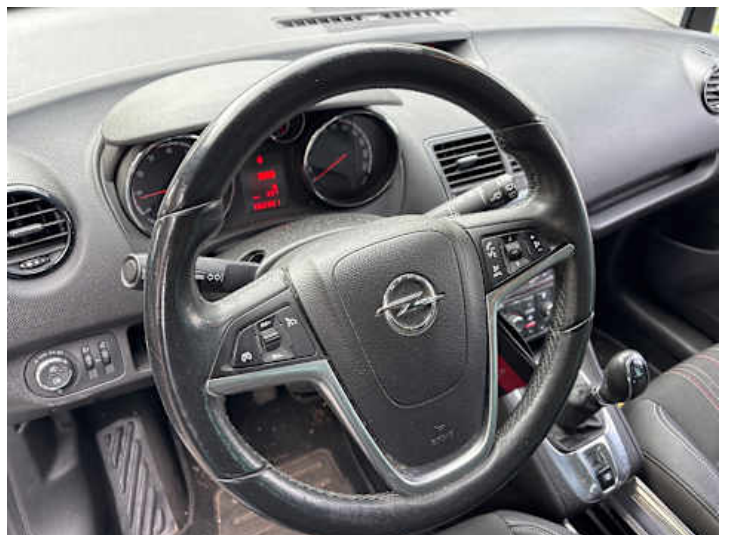
Innenraum (Verschleiß)

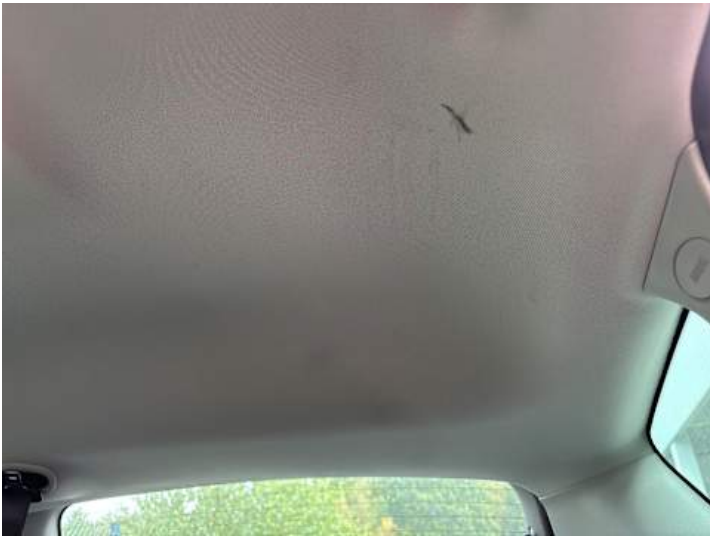
Innenraum (Verschmutzung)

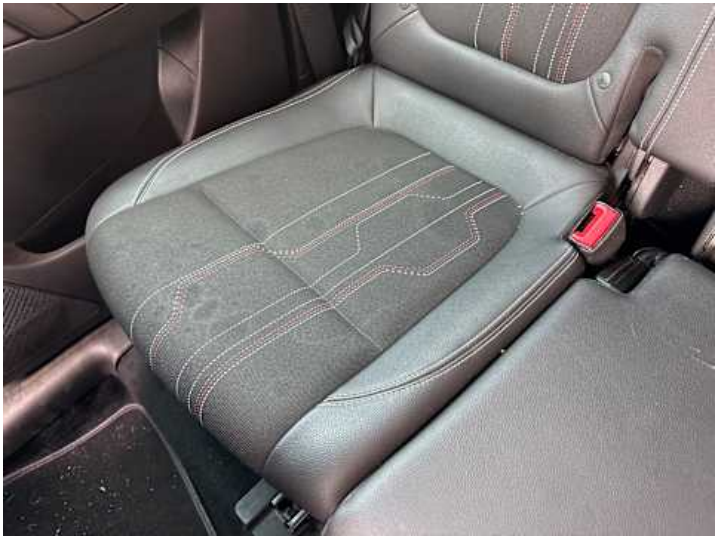
Innenraum (Verschmutzung)

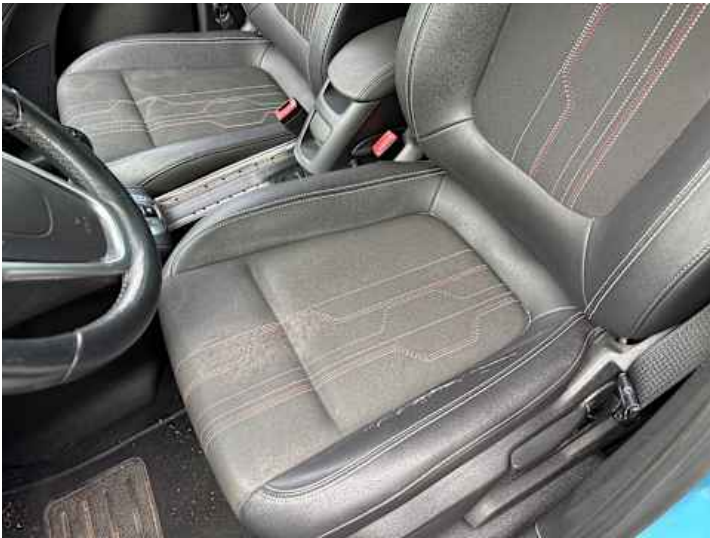
Innenraum (Verschmutzung)
