## Volkswagen Golf Plus Trendline

EZ 09/2010 | Van | Benzin | Schaltgetriebe | 157.410km

Fahrzeug aufgenommen am: 16.07.2026

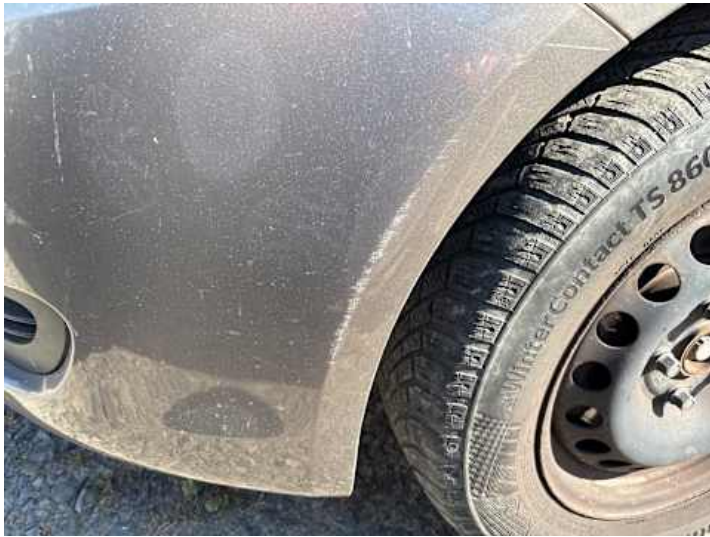
Stoßstange vorne (Lackschaden)

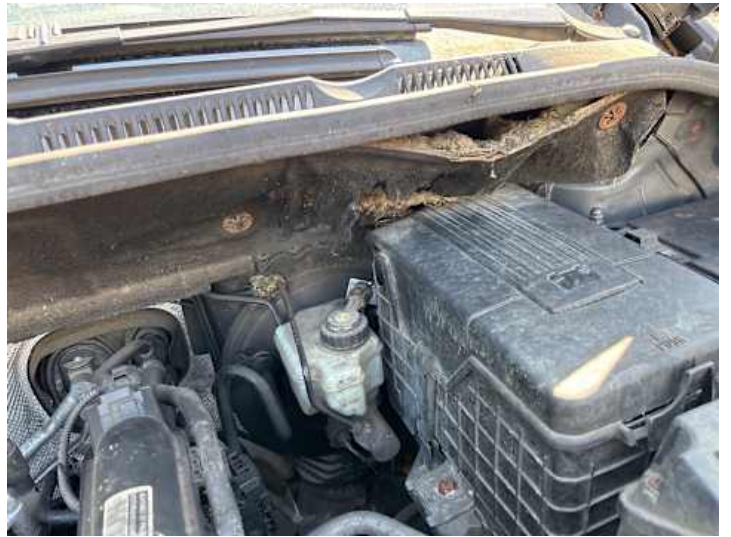
Motorhaube (Anderer Schaden): Dämmung

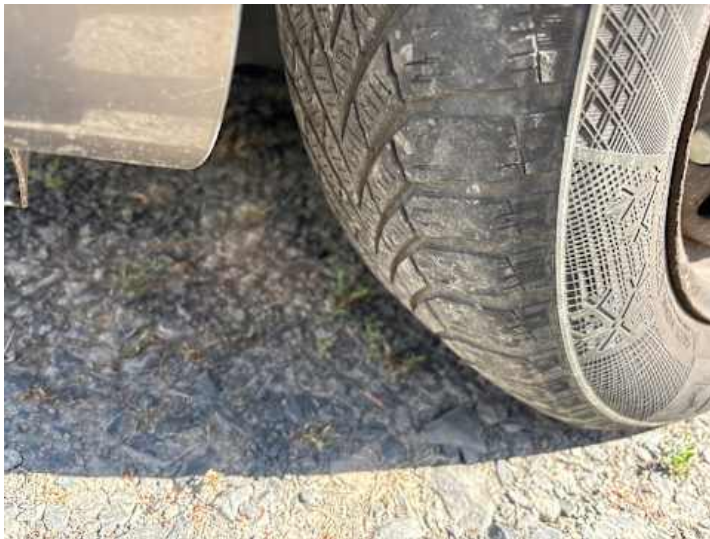
Rad (vehicle.damage-label.porous, Ungleichmäßig abgefahren)

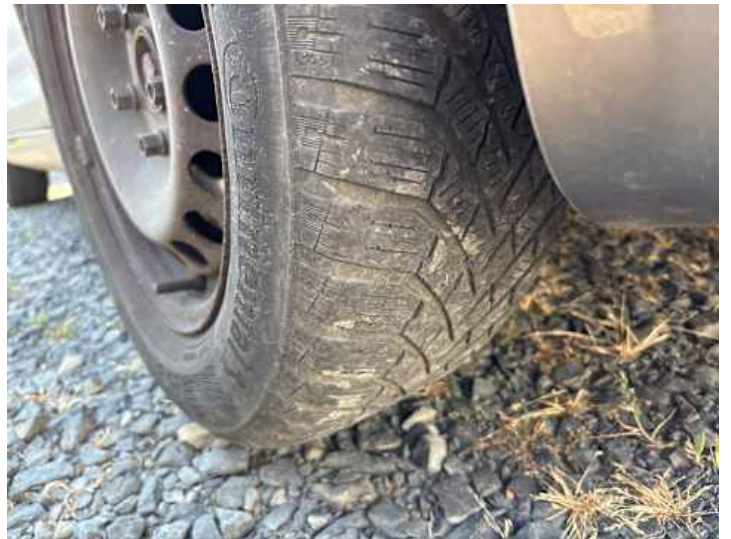
Rad (vehicle.damage-label.porous, Ungleichmäßig abgefahren)

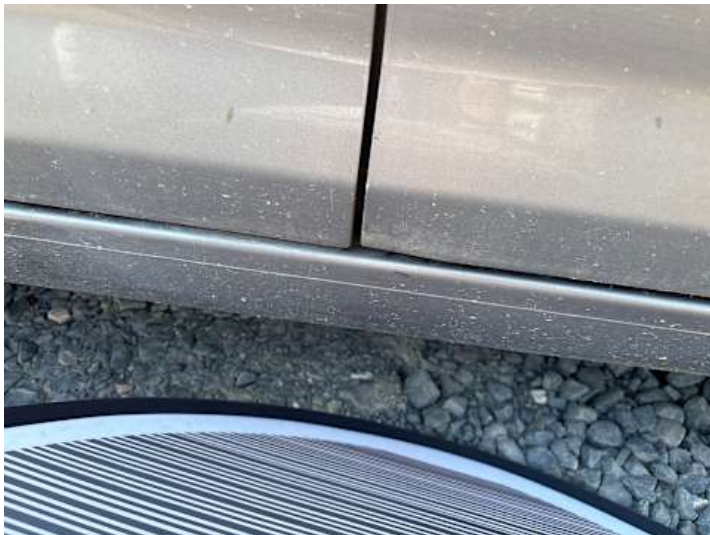
Beifahrertür (Verformung)

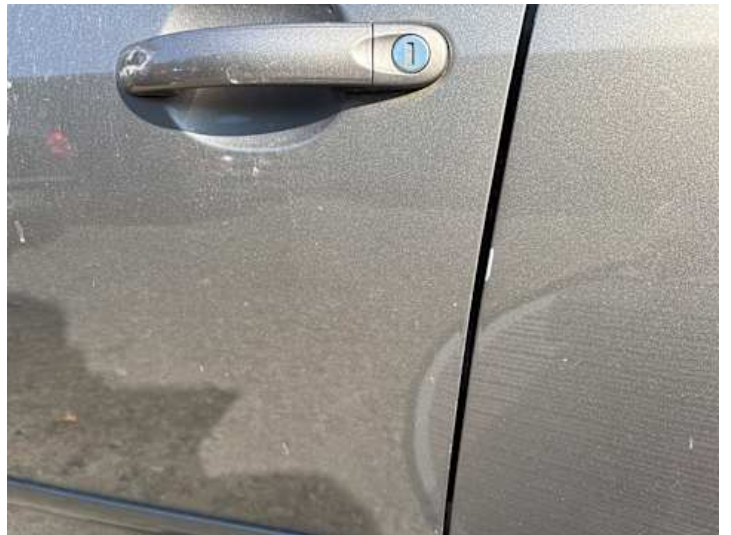
Türe hinten links (Lackschaden)

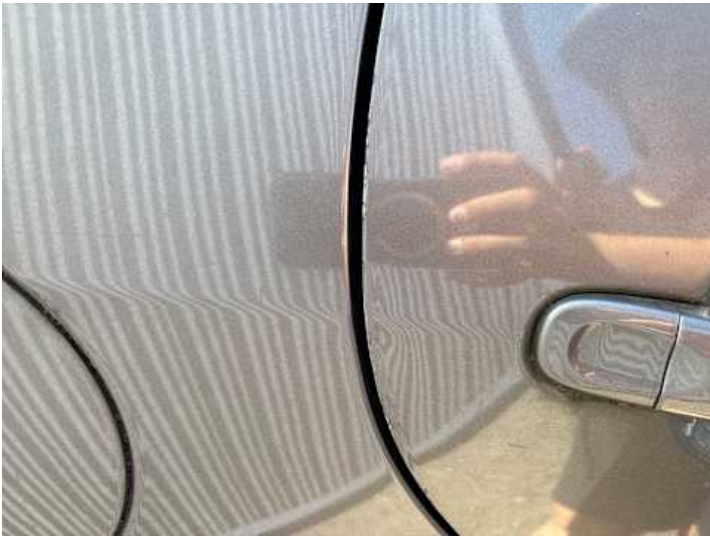
Türe hinten rechts (Delle, Lackschaden)

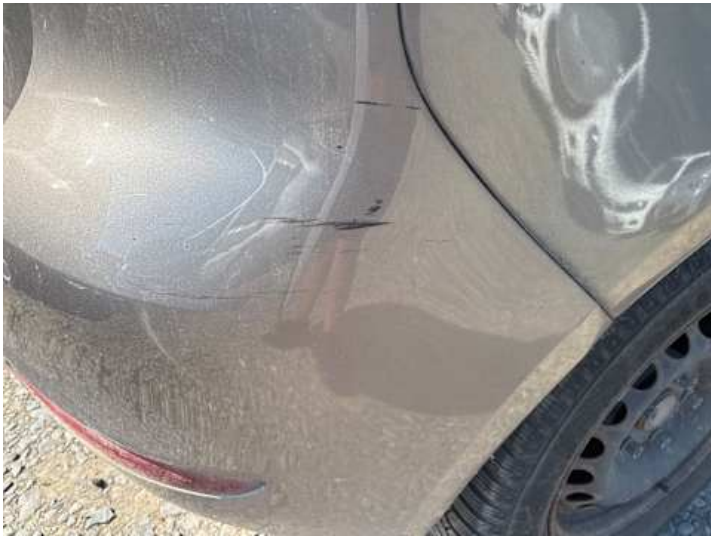
Stoßstange hinten (Lackschaden)

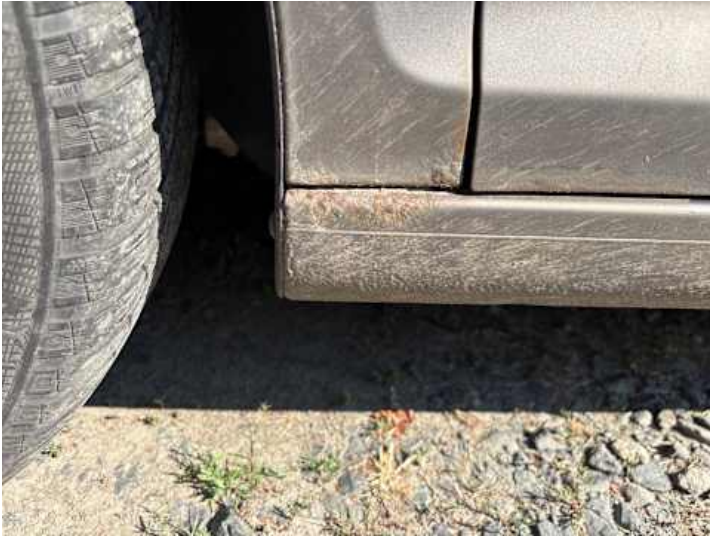
Schweller links (Rost)

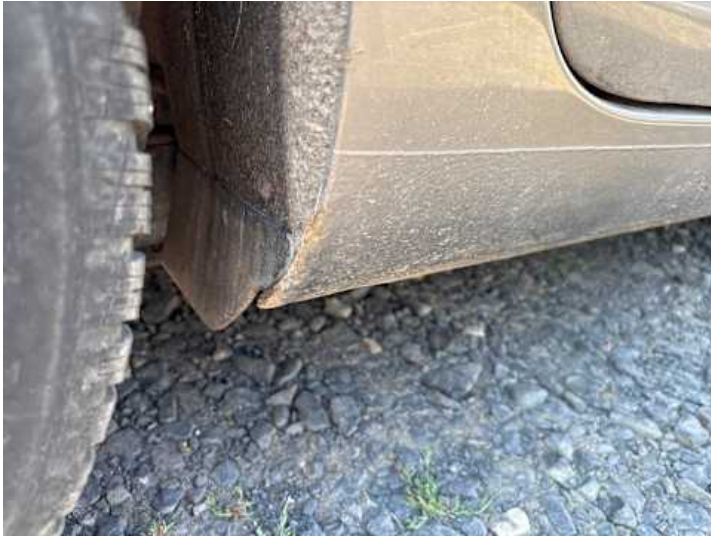
Schweller rechts (Rost)

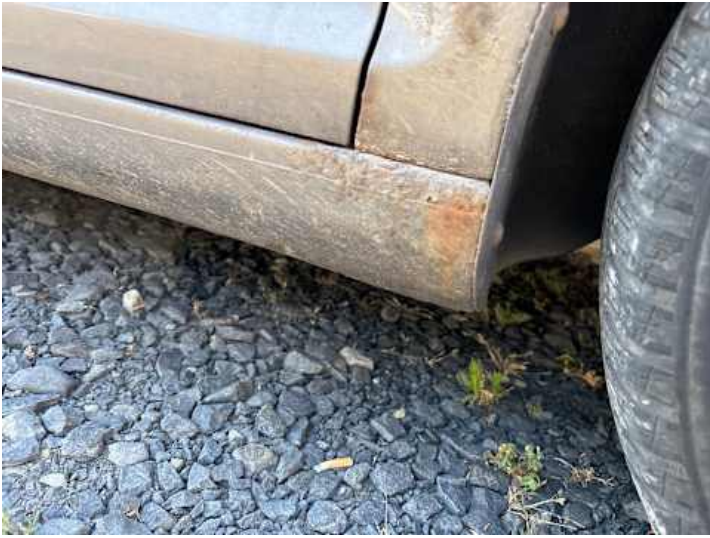
Schweller rechts (Rost)

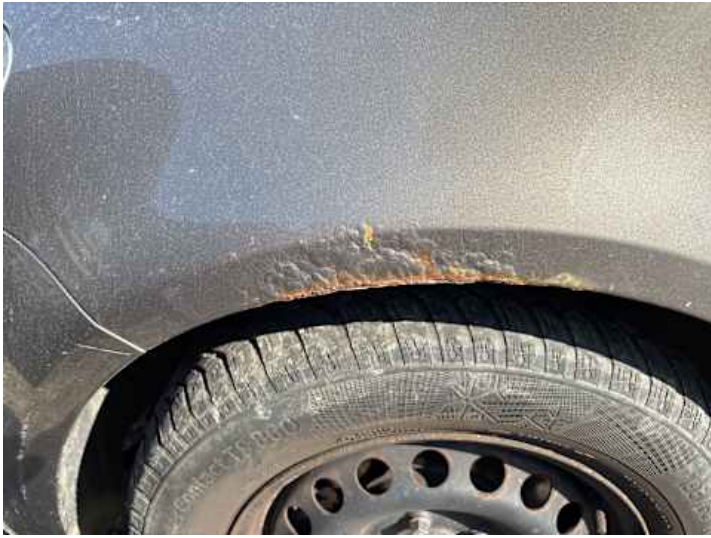
Kotflügel vorne links (Rost)

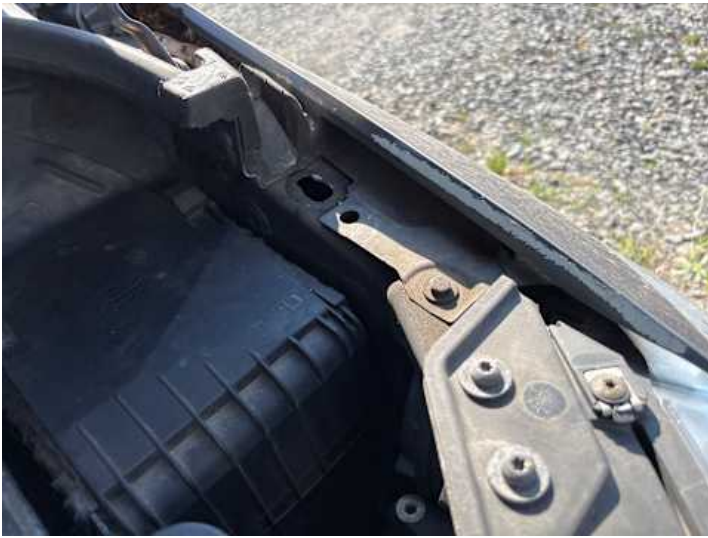
Kotflügel vorne links (Lackschaden)

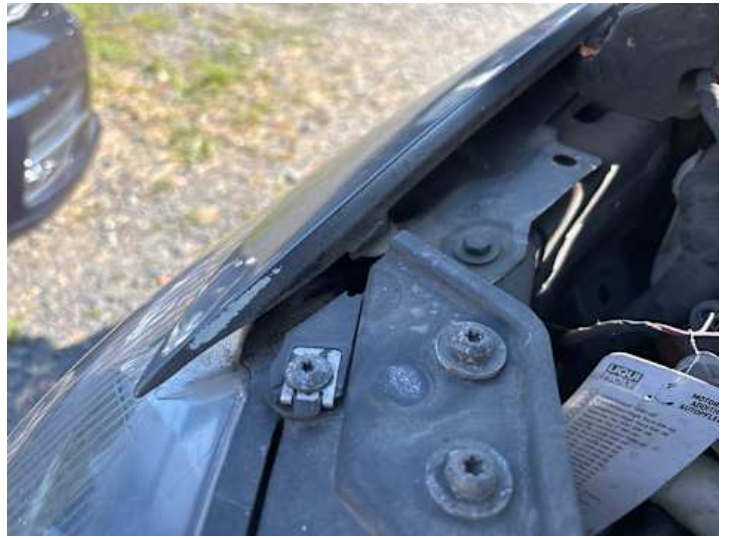
Kotflügel vorne rechts (Lackschaden)

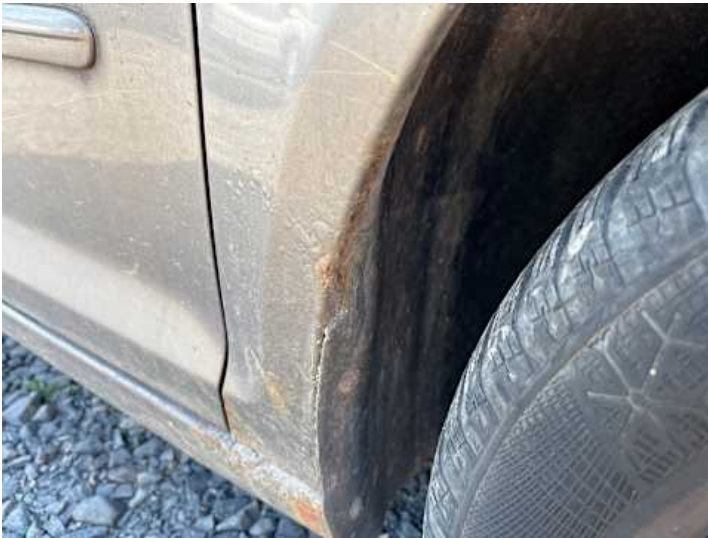
Kotflügel vorne rechts (Rost)

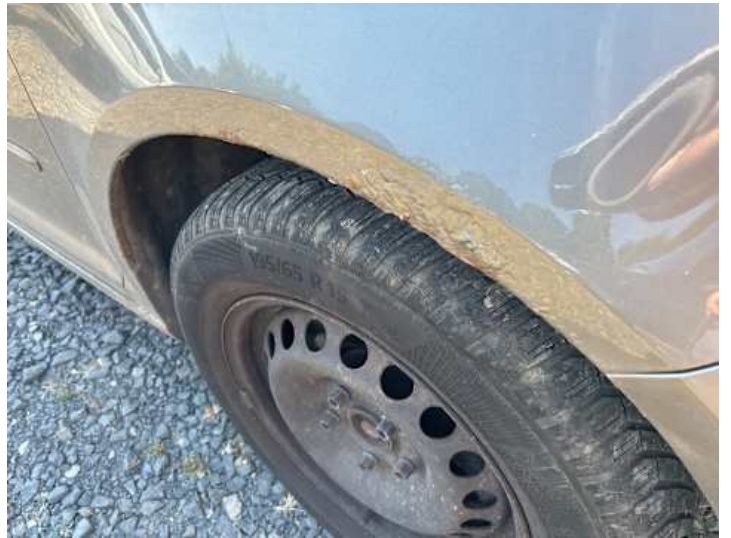
Kotflügel vorne rechts (Rost)

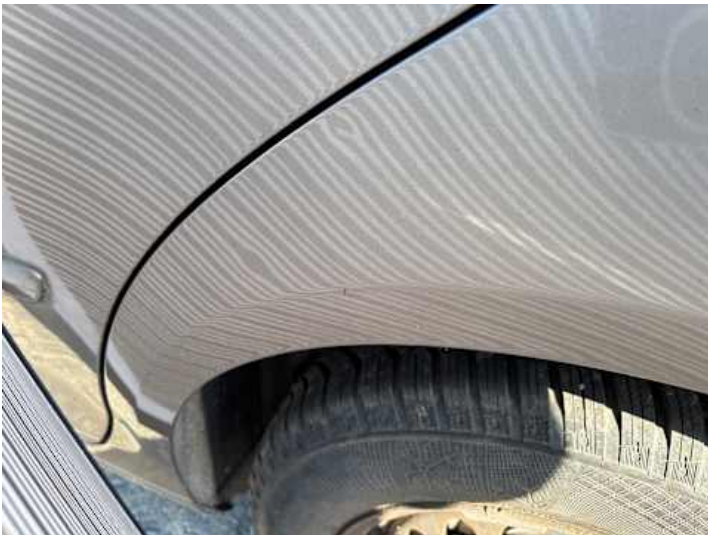
Seitenteil hinten links (Delle)

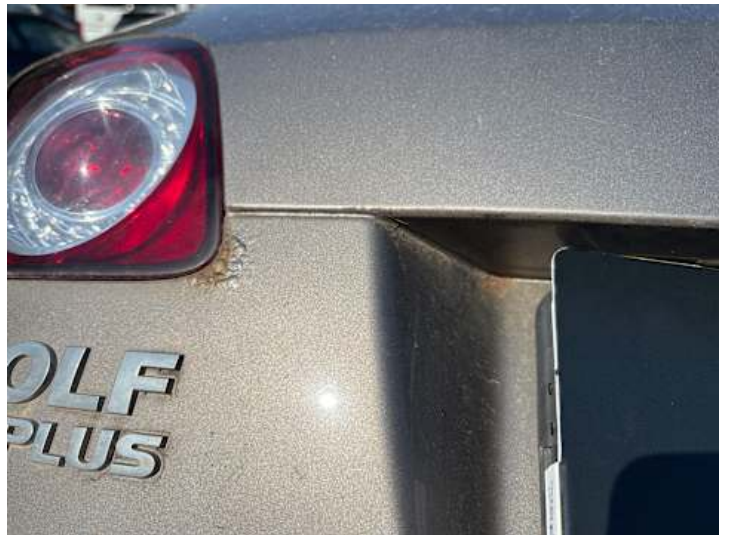
Heckklappe (Rost)

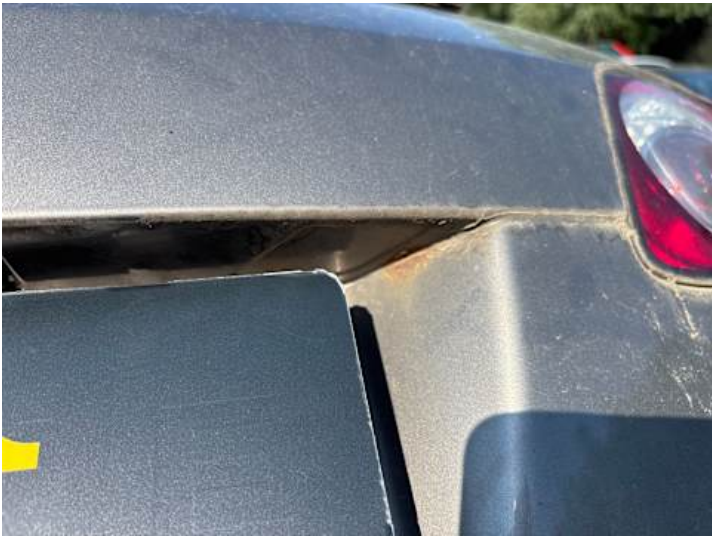
Heckklappe (Rost)

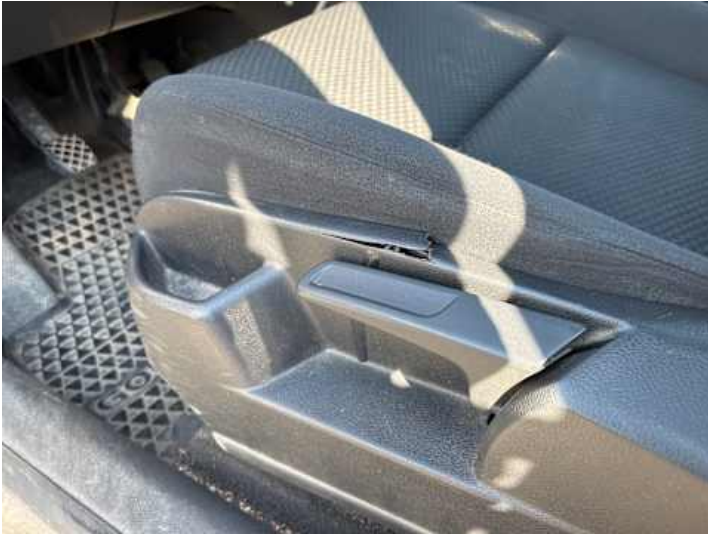
Innenraum (Riss/Bruch)

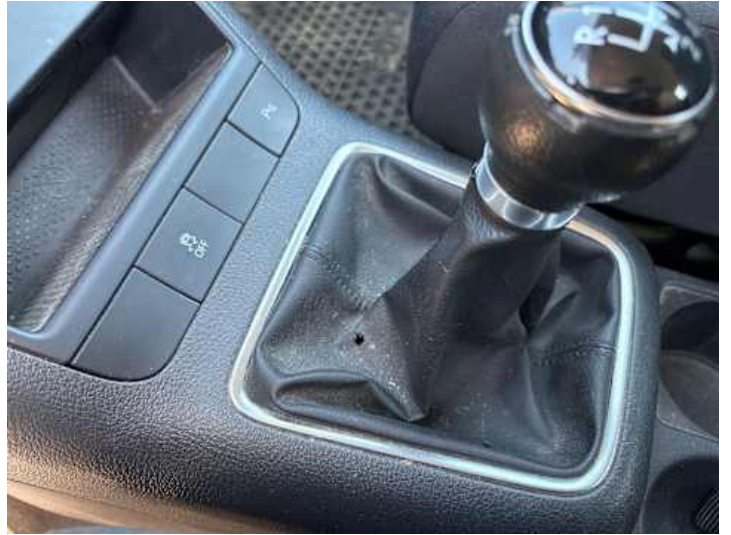
Innenraum (Riss/Bruch)

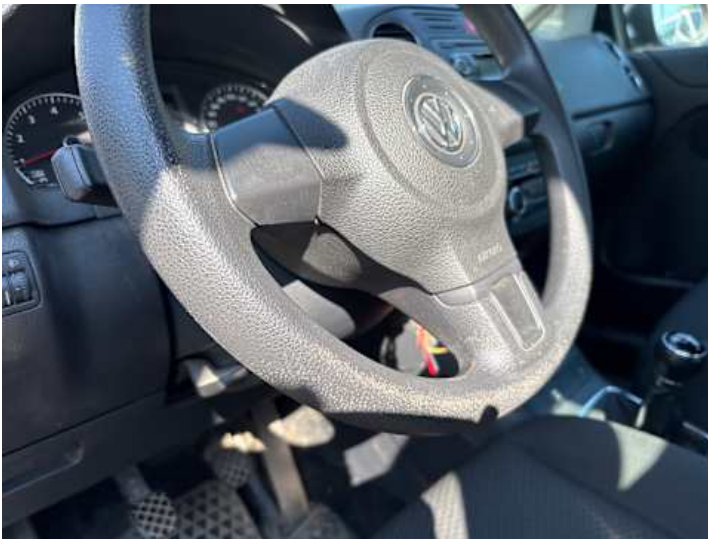
Innenraum (Verschleiß)
