## BMW 318 i

EZ 04/2003 | Limousine | Benzin | Schaltgetriebe | 285.920km  
Besteuerung: Differenzbesteuert (§25a UStG)  
Fahrzeugstandort: 92\*\*\*  
Fahrzeug aufgenommen am: 30.07.2026

# Hinweise zum Zustandsbericht

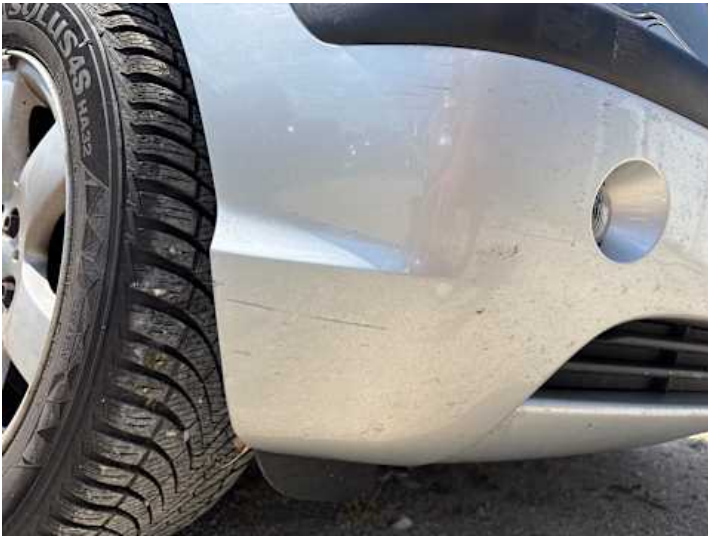
Stoßstange vorne (Kratzer)

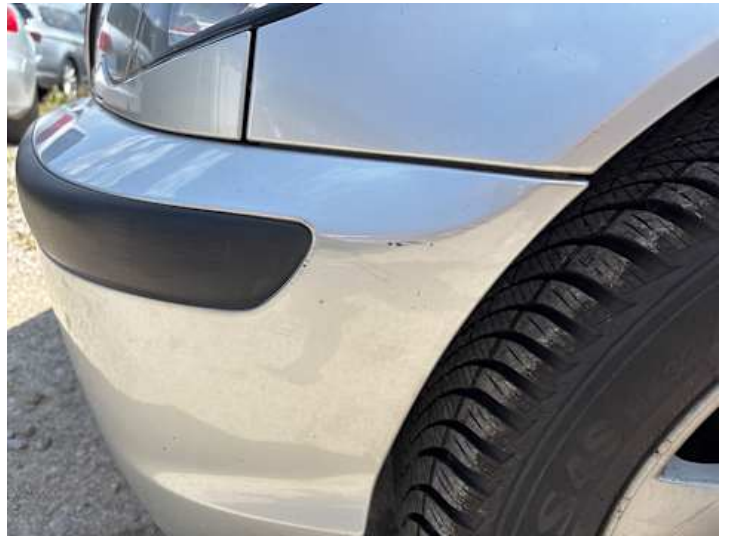
Stoßstange vorne (Kratzer)

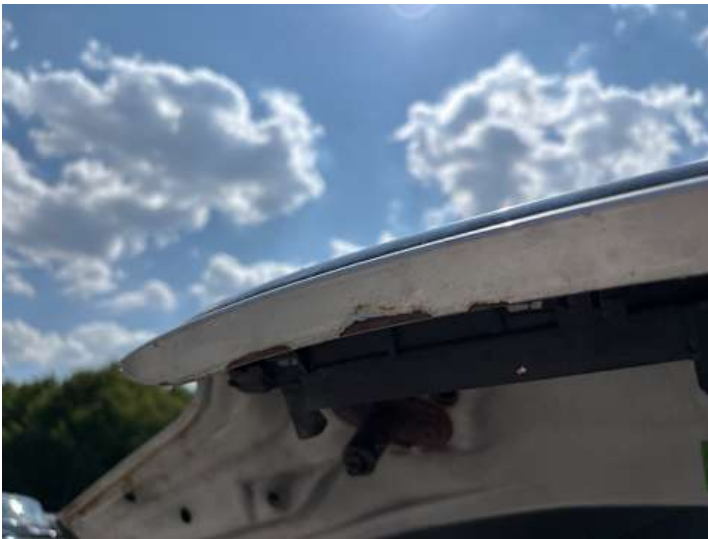
Motorhaube (Rost)

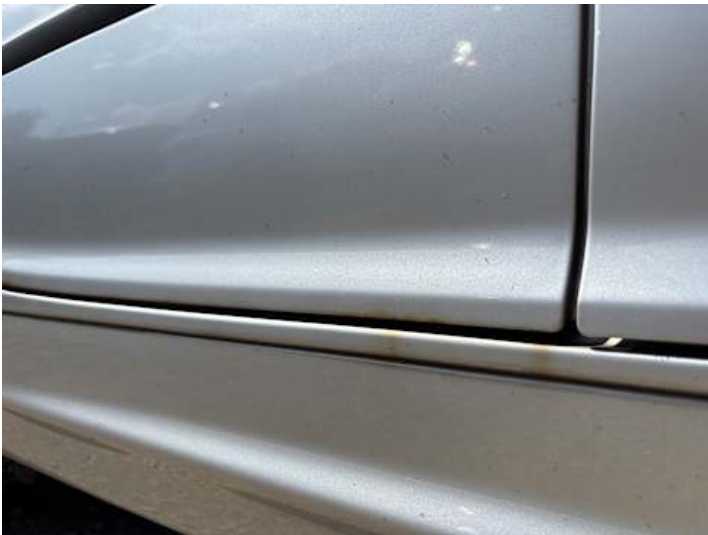
Türe hinten rechts (Rost)

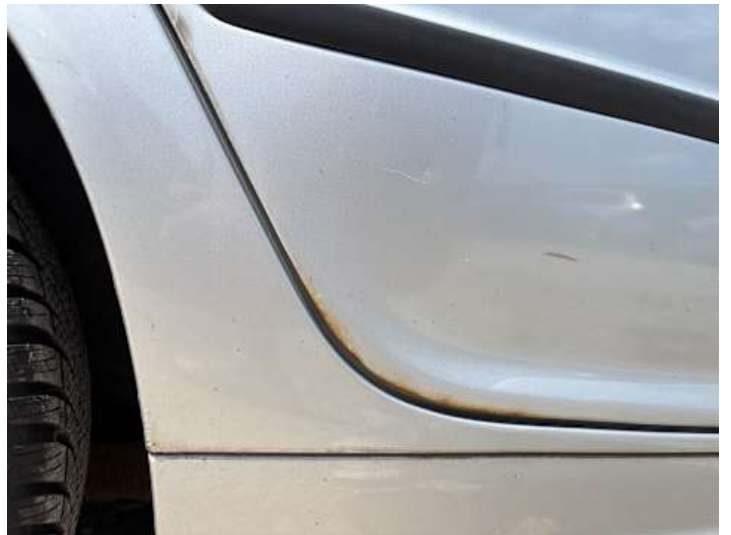
Türe hinten rechts (Rost)

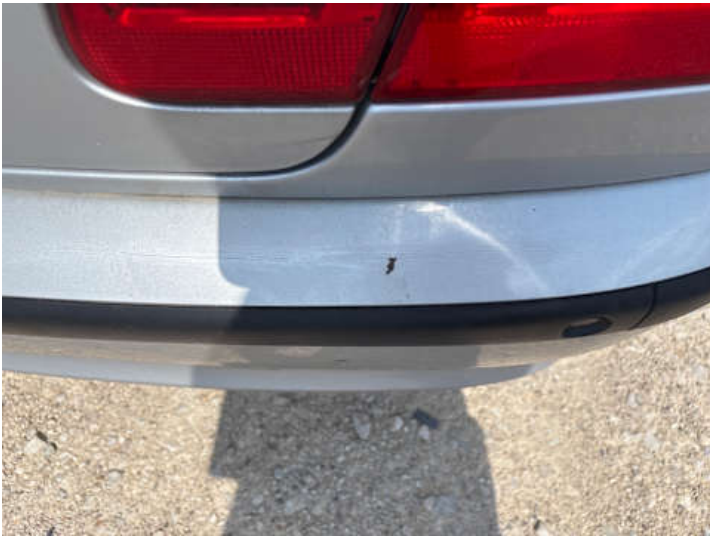
Stoßstange hinten (Kratzer)

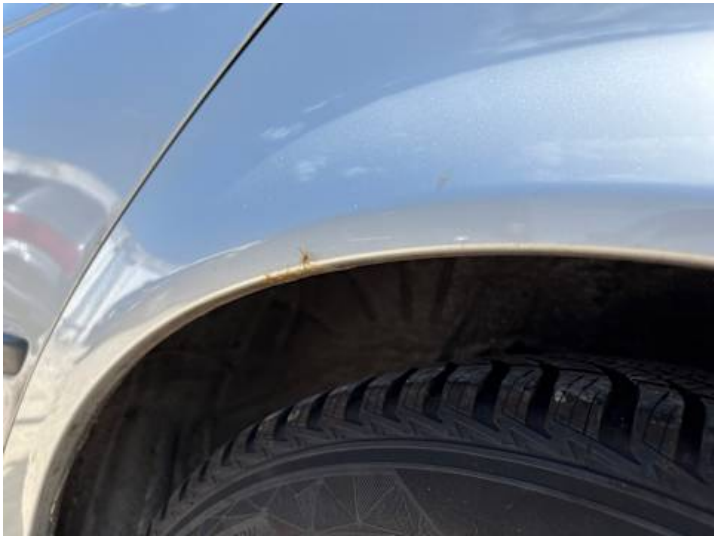
Seitenteil hinten links (Rost)

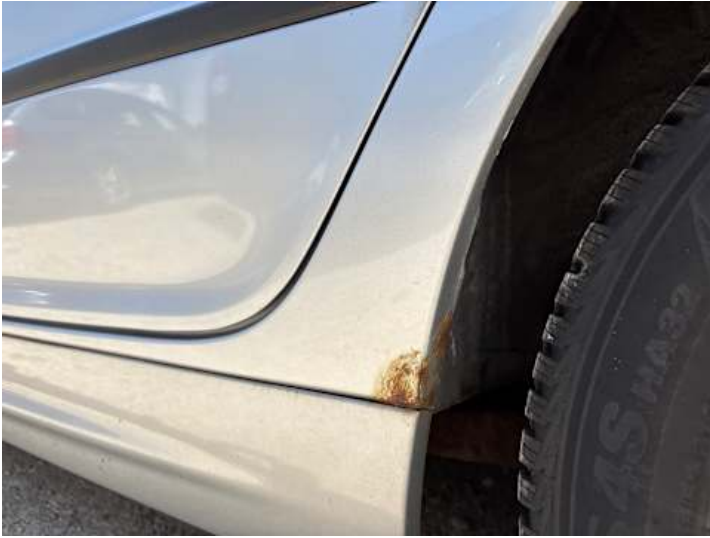
Seitenteil hinten links (Rost)

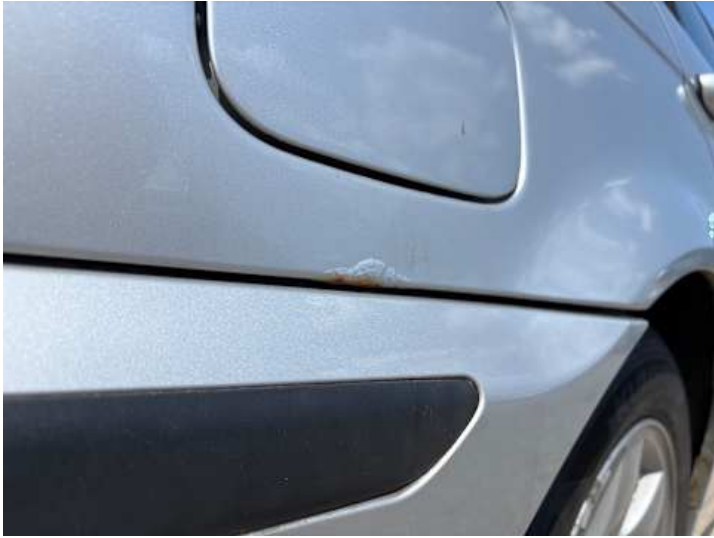
Seitenteil hinten rechts (Rost)

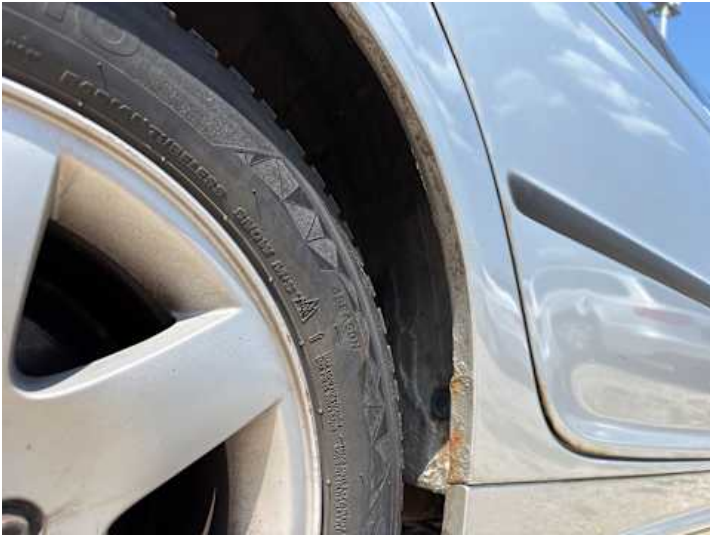
Seitenteil hinten rechts (Rost)

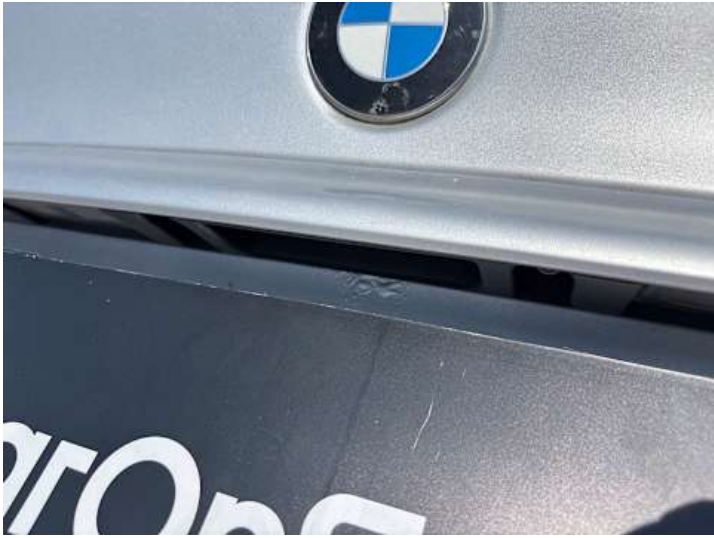
Heckklappe (Rost)
