## Hyundai ix20

EZ 04/2014 | Geländewagen | Benzin | Schaltgetriebe | 92.824km  
Besteuerung: Differenzbesteuert (§25a UStG)  
Fahrzeugstandort: 47\*\*\*  
Fahrzeug aufgenommen am: 24.08.2026

# Hinweise zum Zustandsbericht

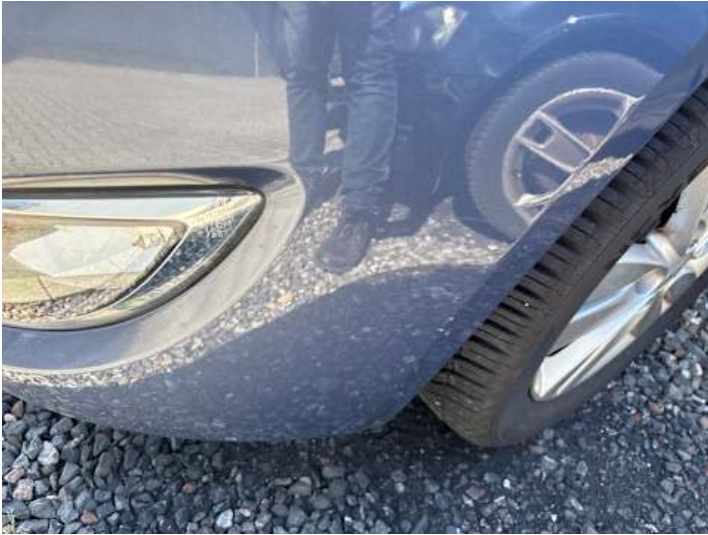
Stoßstange vorne (Kratzer)

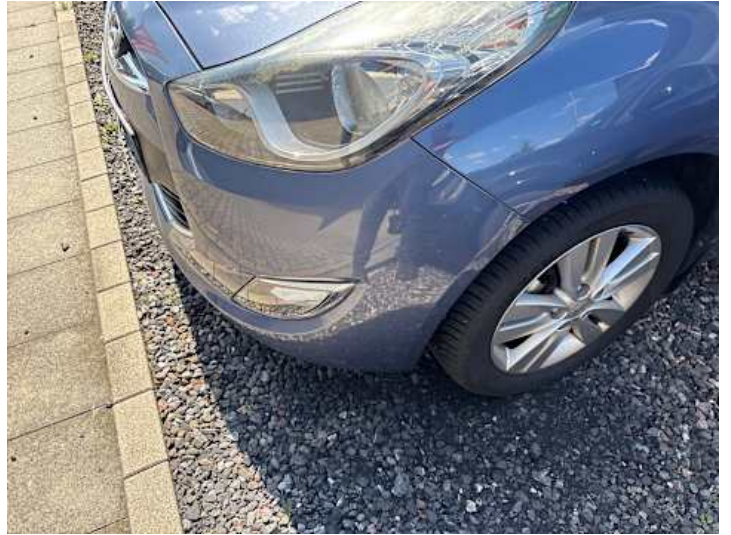
Stoßstange vorne (Kratzer)

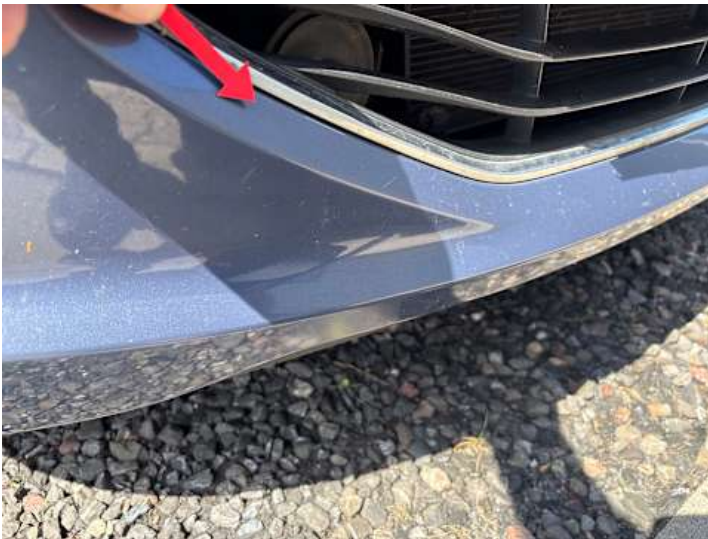
Stoßstange vorne (Kratzer)

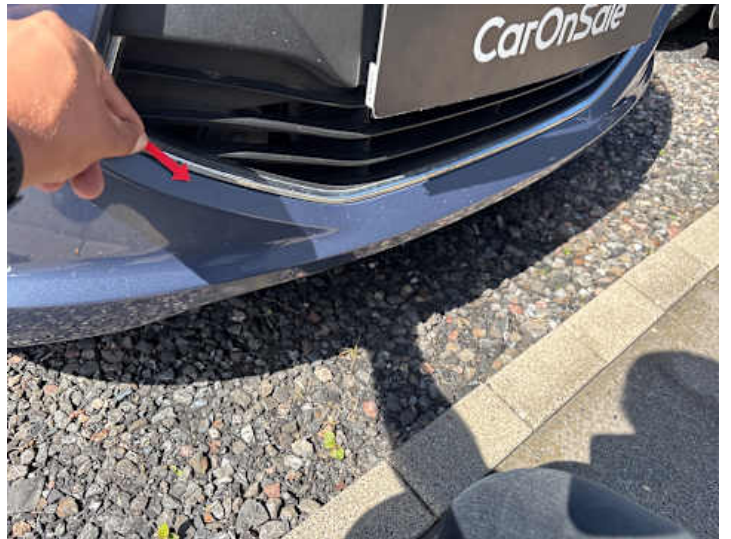
Stoßstange vorne (Kratzer)

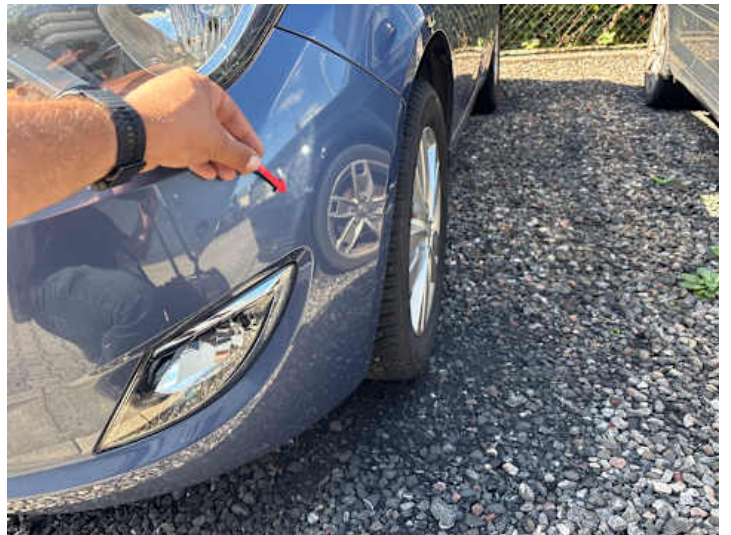
Stoßstange vorne (Kratzer)

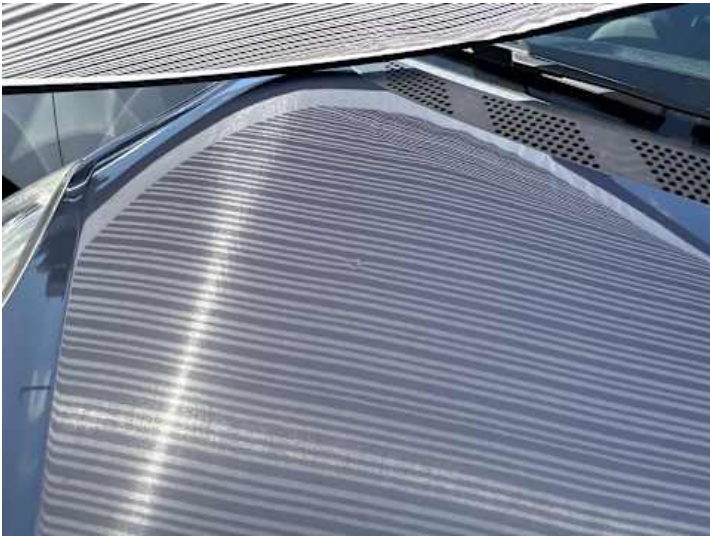
Motorhaube (Delle)

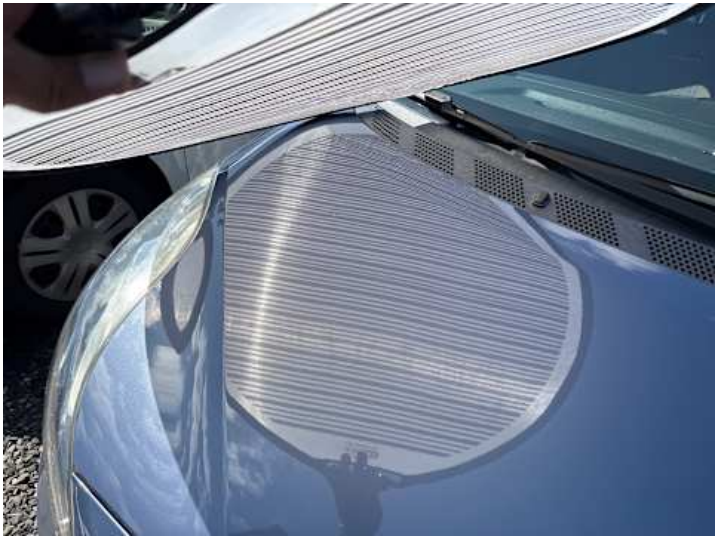
Motorhaube (Delle)

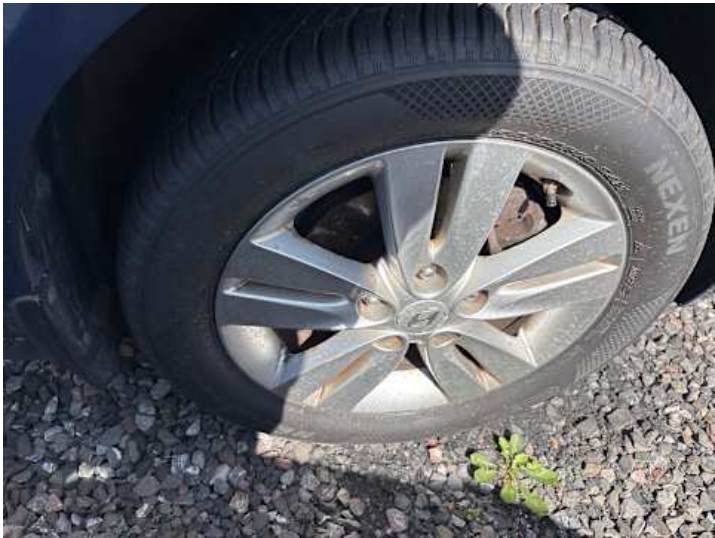
Rad (Kratzer)

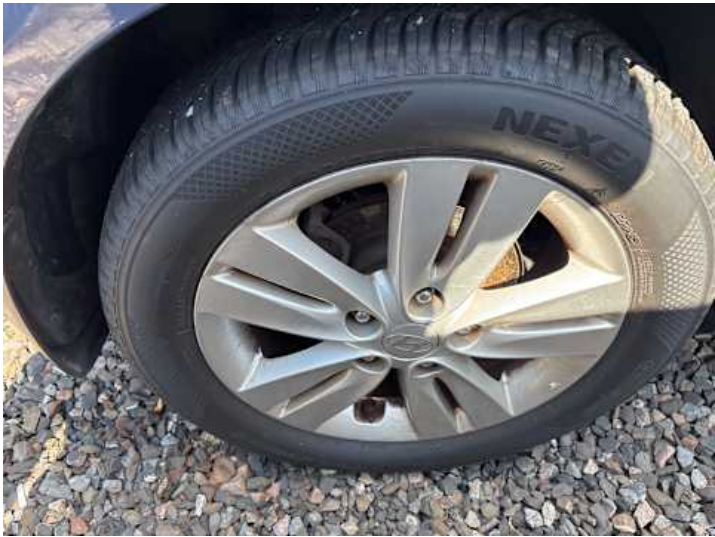
Rad (Kratzer)

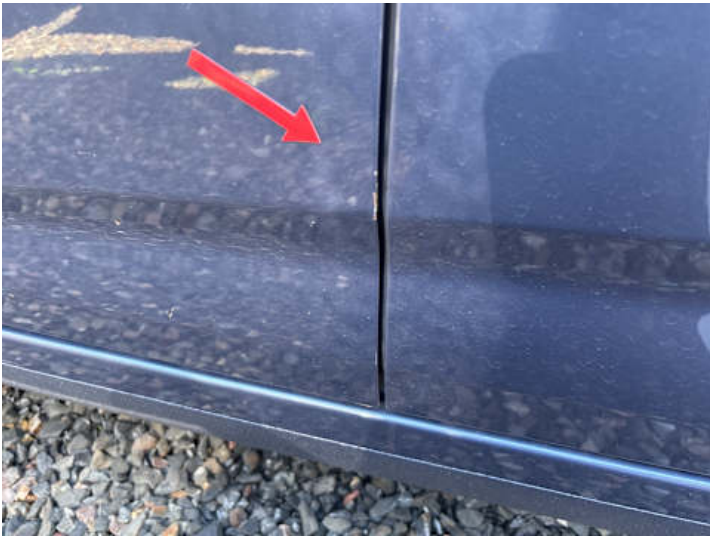
Fahrtür (Kratzer)

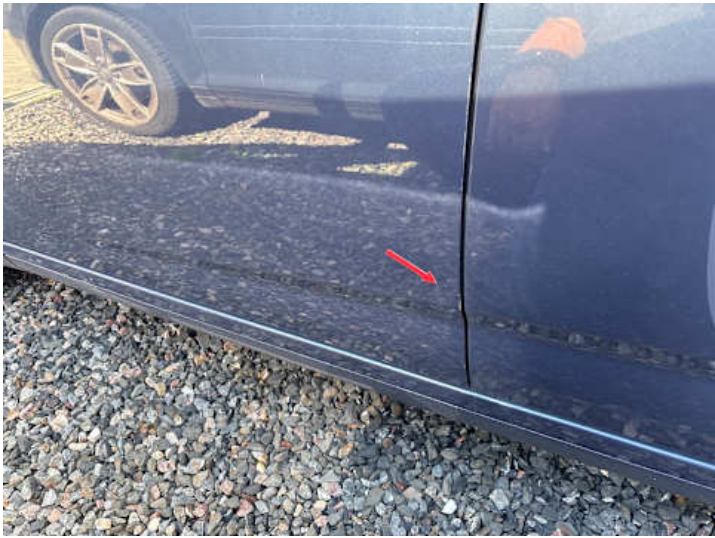
Fahrtür (Kratzer)

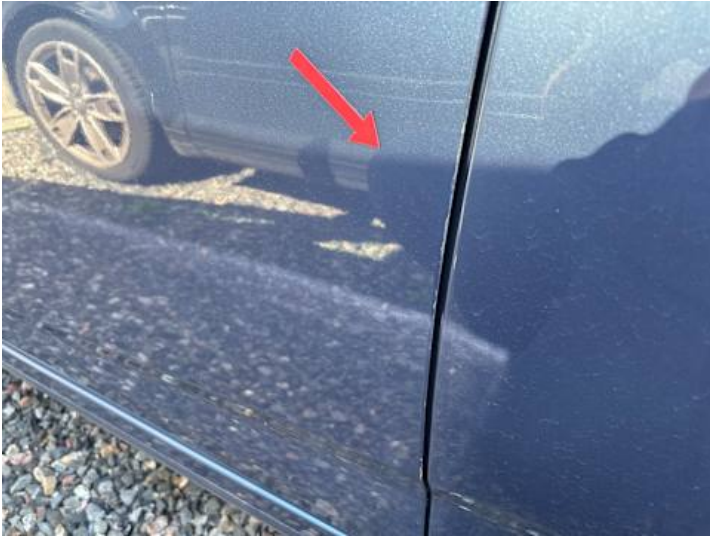
Fahrtür (Kratzer)

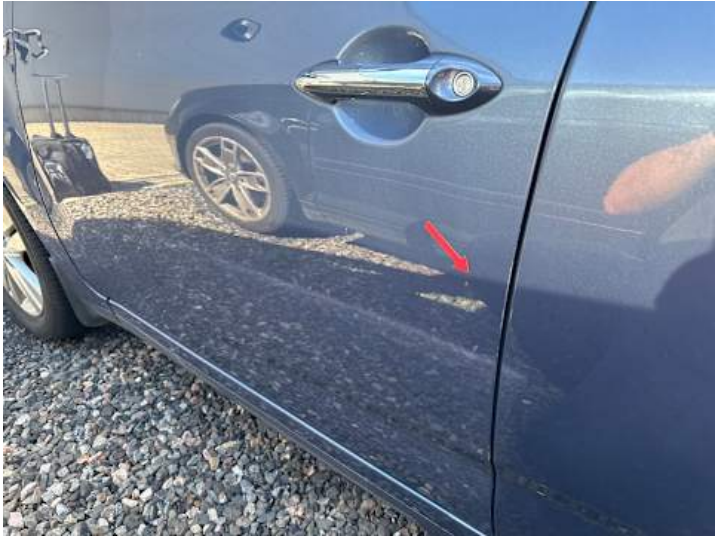
Fahrtür (Kratzer)

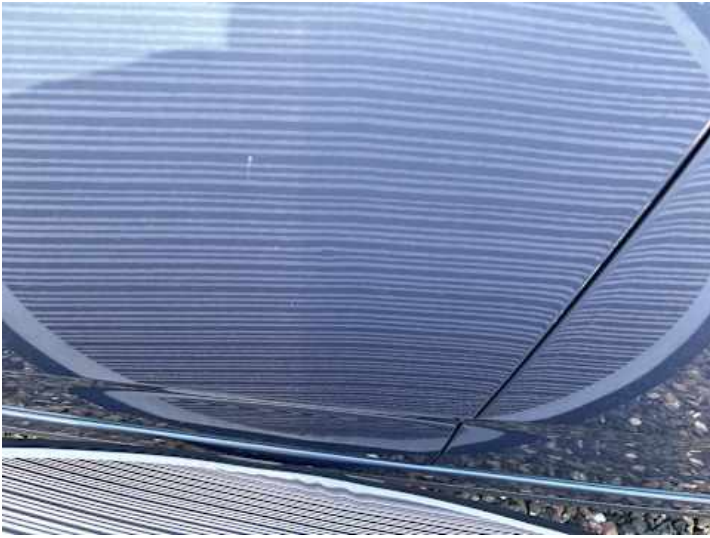
Fahrtür (Delle)

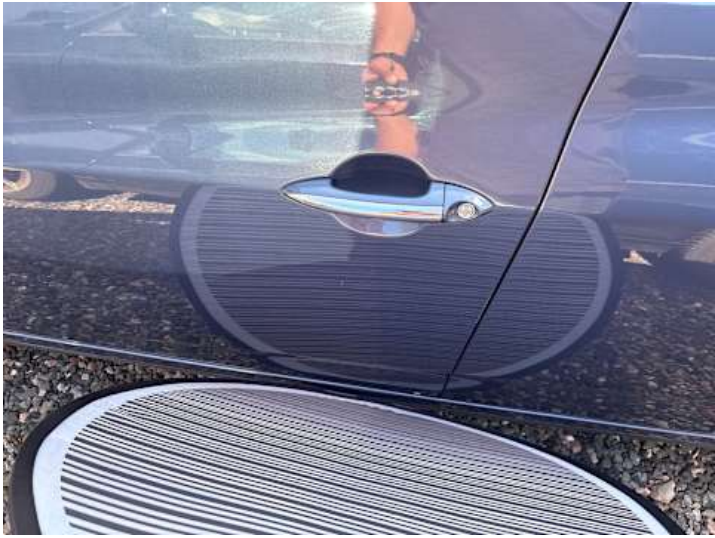
Fahrtür (Delle)

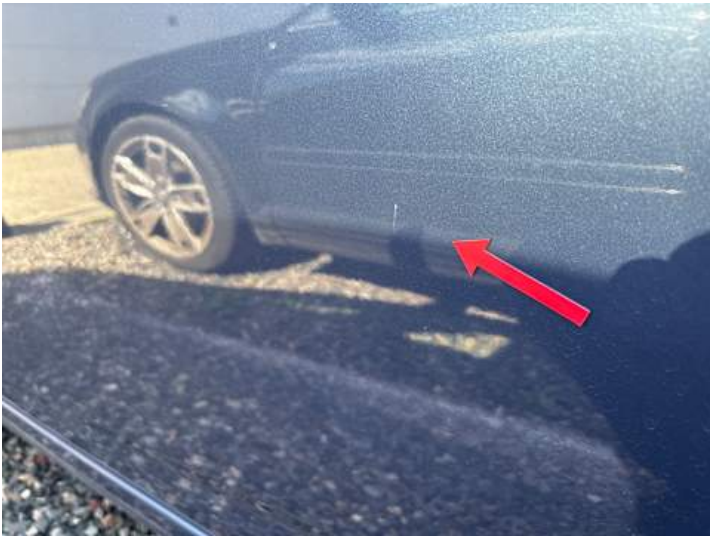
Fahrentür (Kratzer)

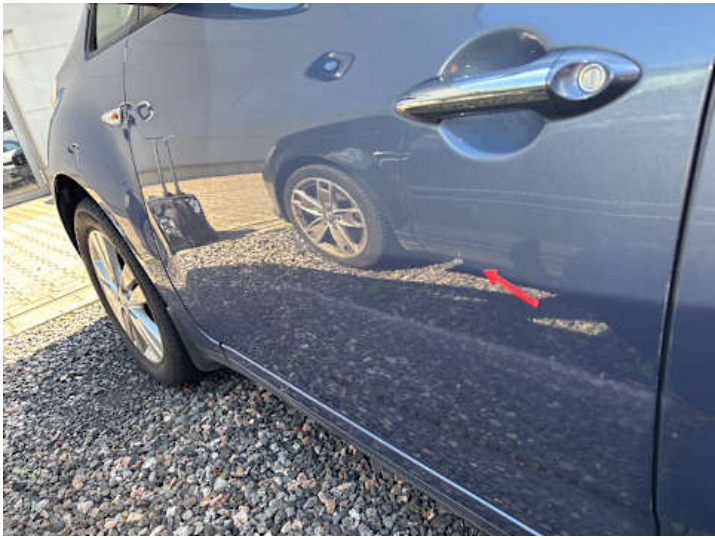
Fahrentür (Kratzer)

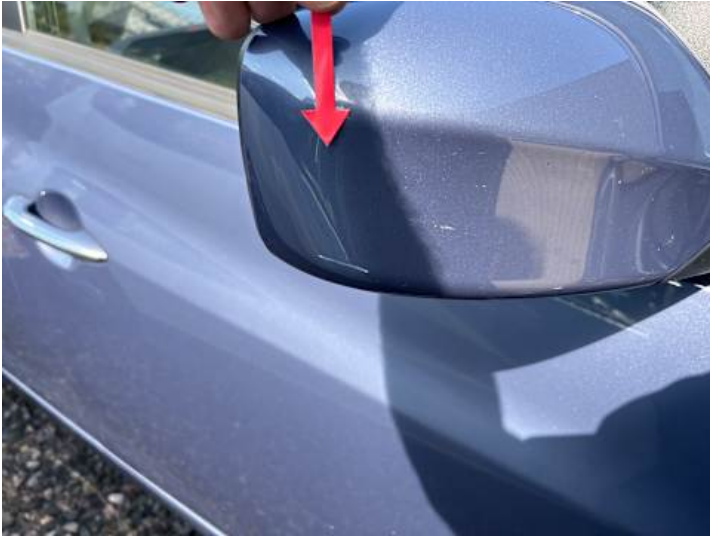
Beifahrtür (Kratzer)

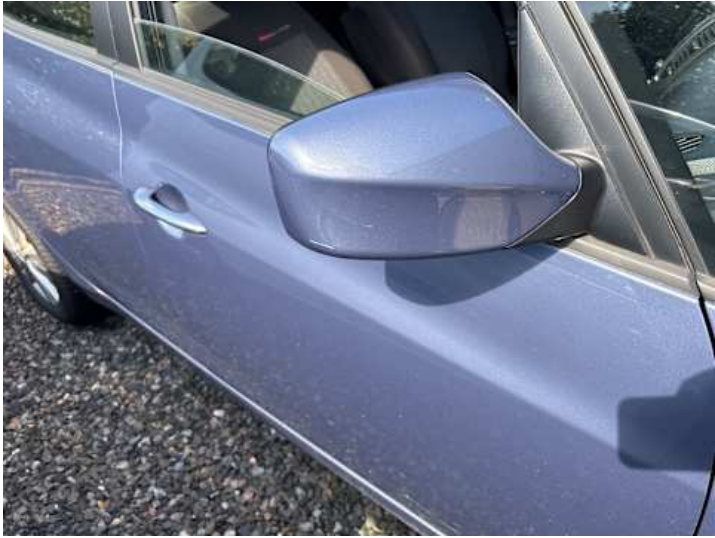
Beifahrtür (Kratzer)

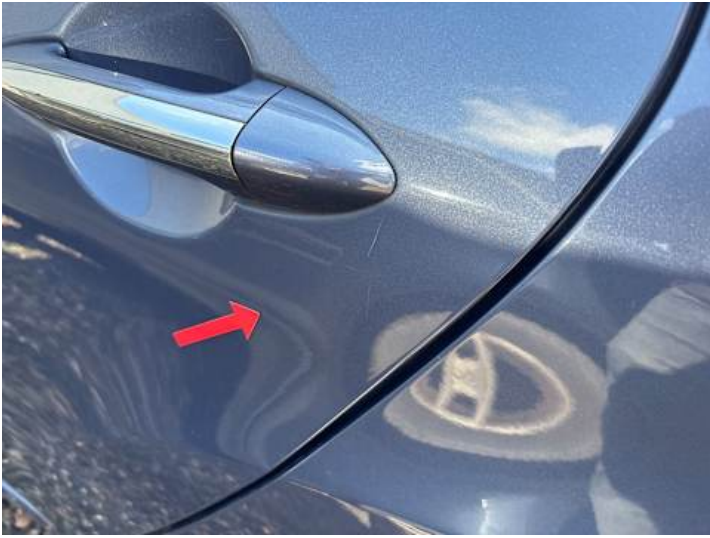
Türe hinten links (Kratzer)

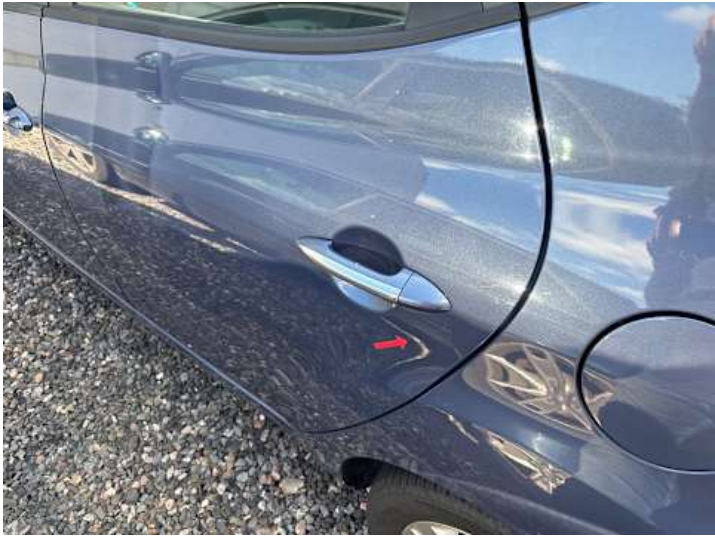
Türe hinten links (Kratzer)

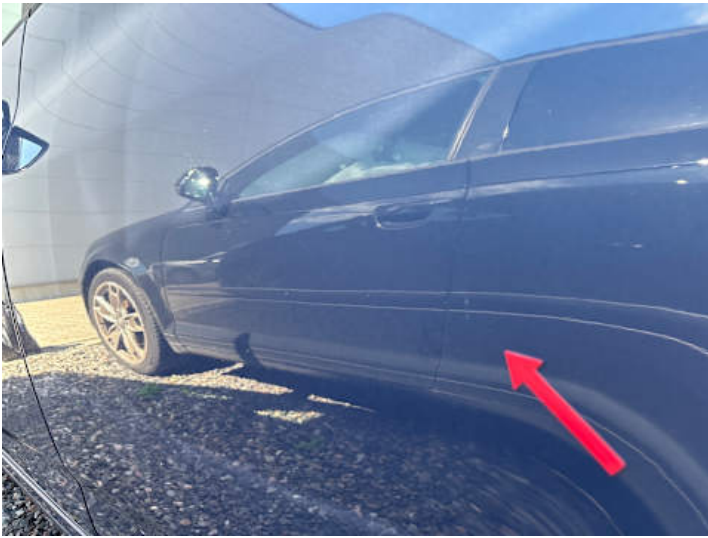
Türe hinten links (Kratzer)

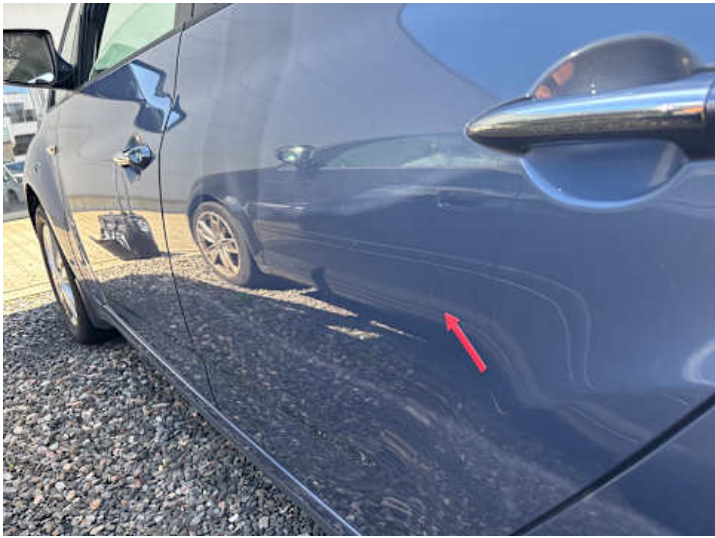
Türe hinten links (Kratzer)

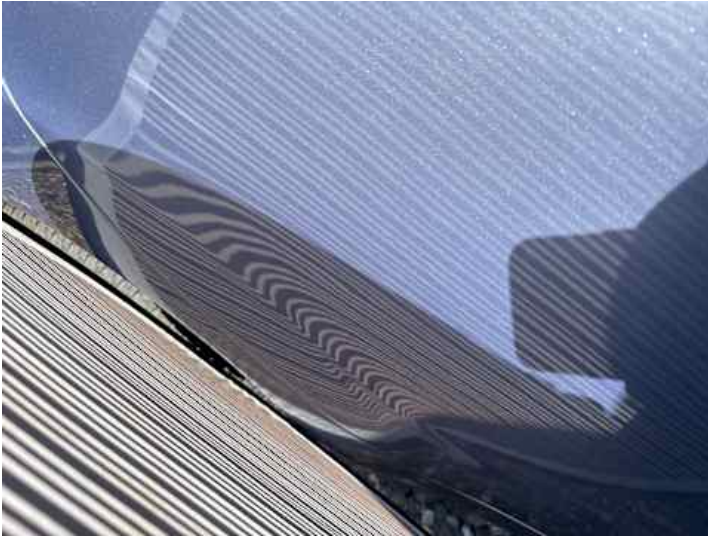
Türe hinten rechts (Delle)

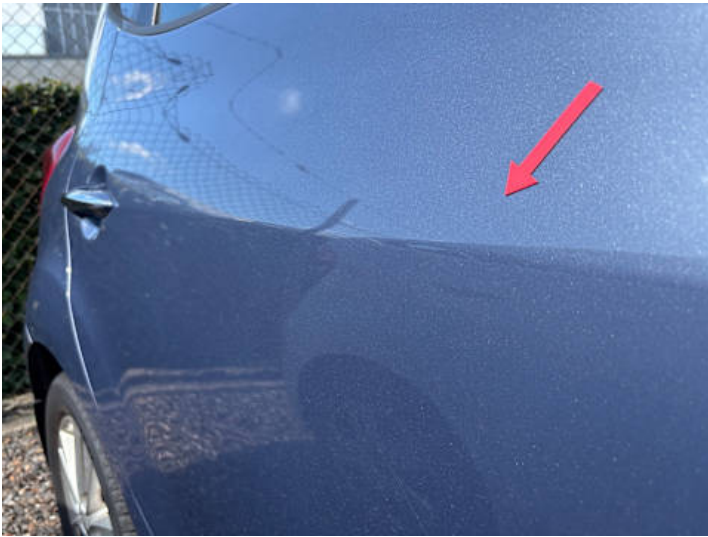
Türe hinten rechts (Kratzer)

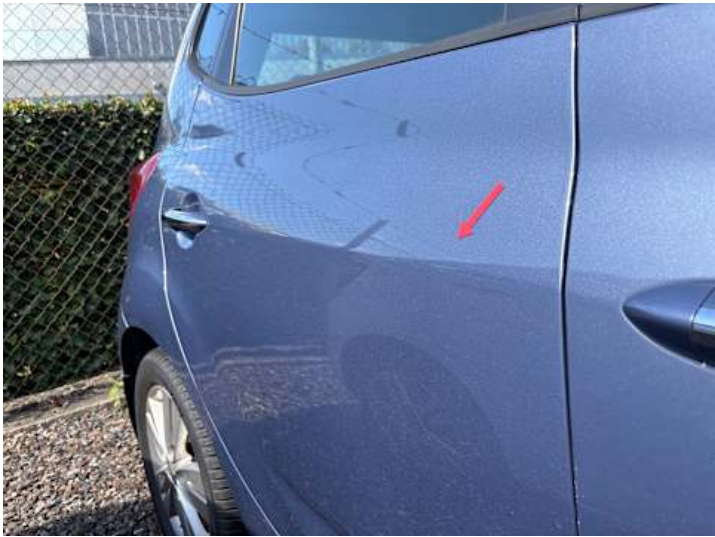
Türe hinten rechts (Kratzer)

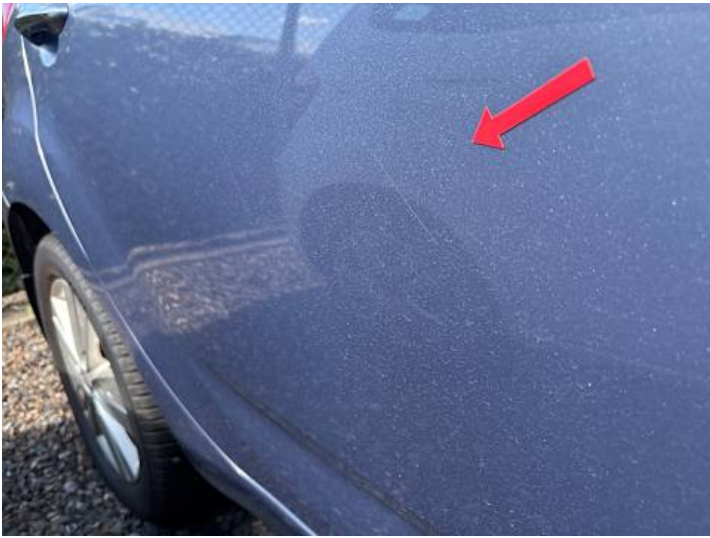
Türe hinten rechts (Kratzer)

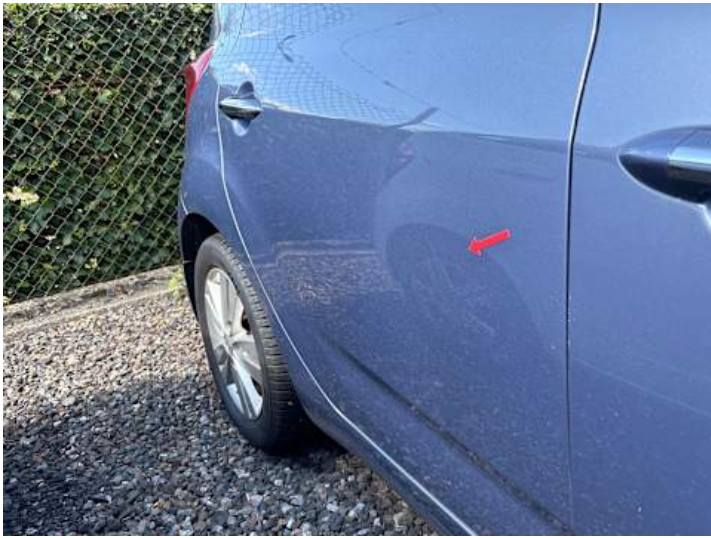
Türe hinten rechts (Kratzer)

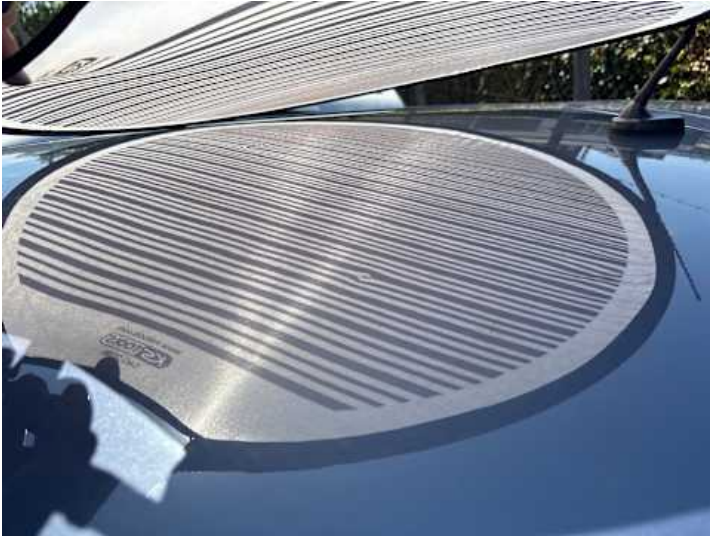
Dach (Delle)

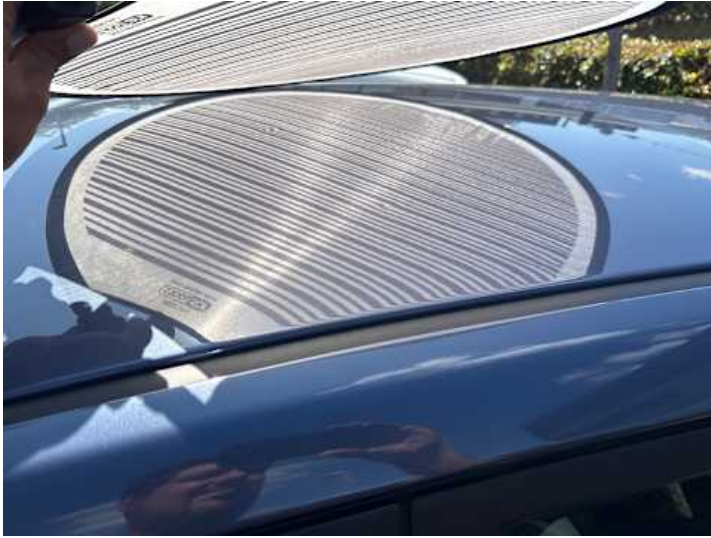
Dach (Delle)

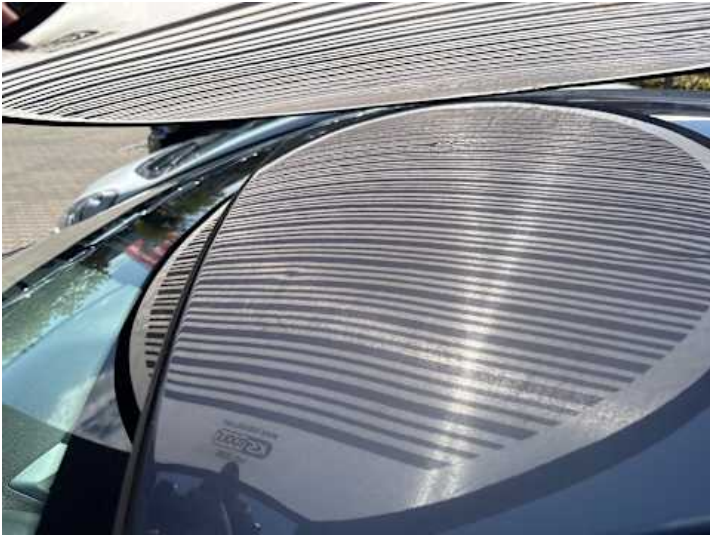
Dach (Delle)

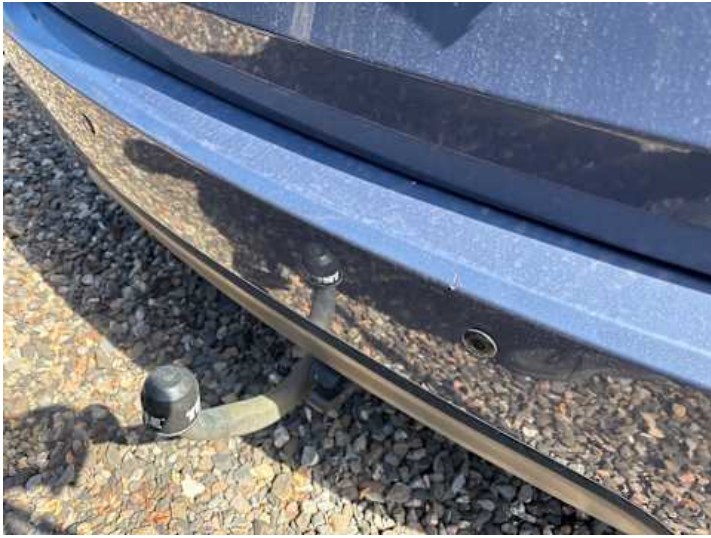
Stoßstange hinten (Kratzer)

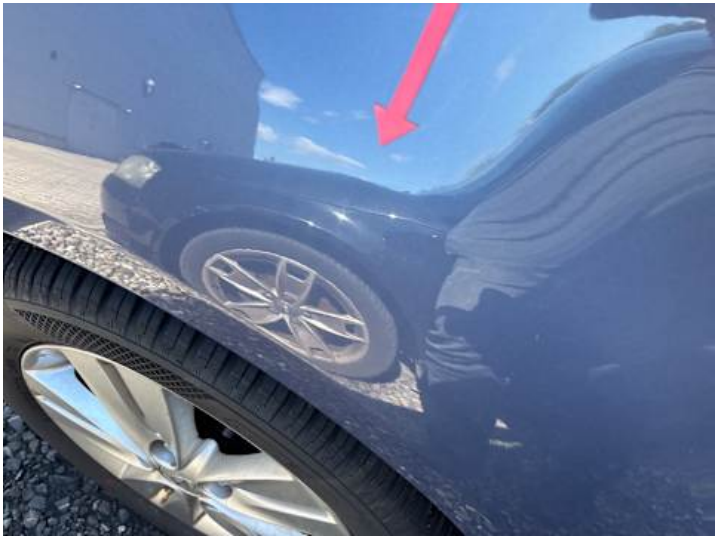
Kotflügel vorne links (Kratzer)

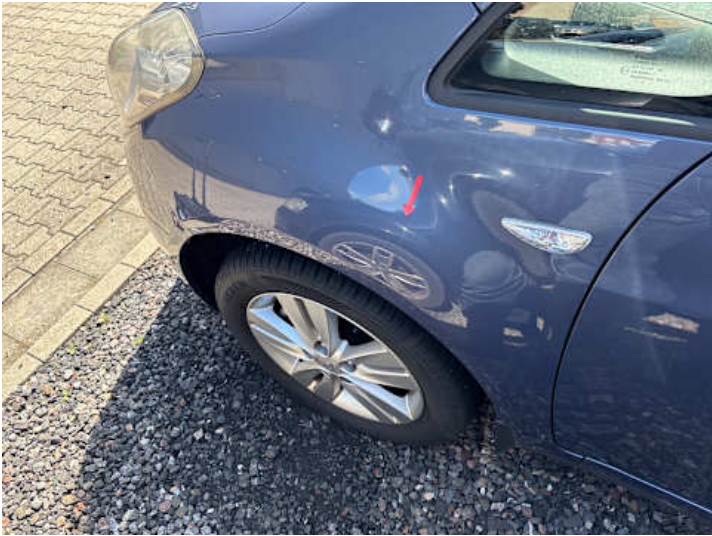
Kotflügel vorne links (Kratzer)

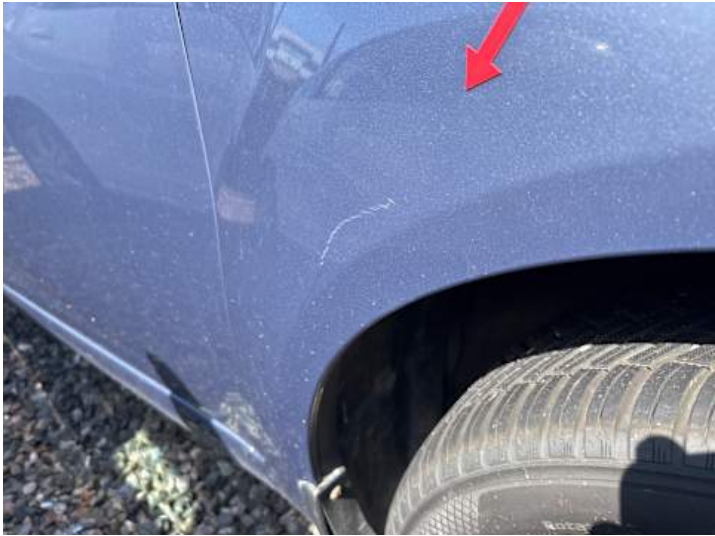
Kotflügel vorne rechts (Kratzer)

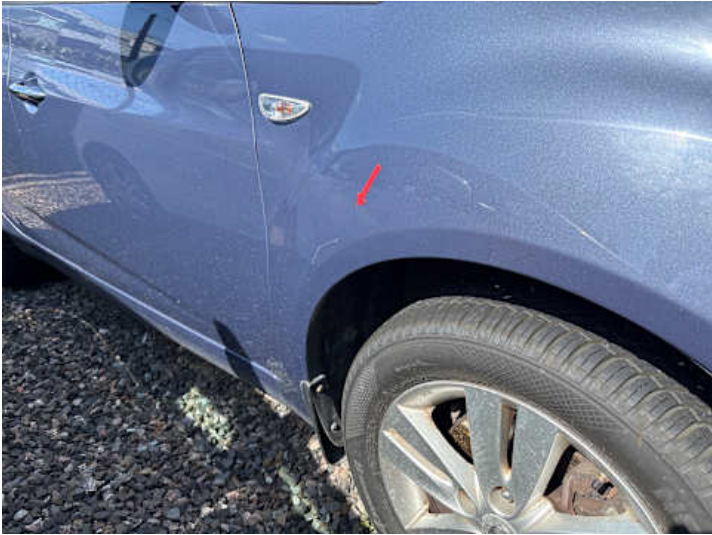
Kotflügel vorne rechts (Kratzer)

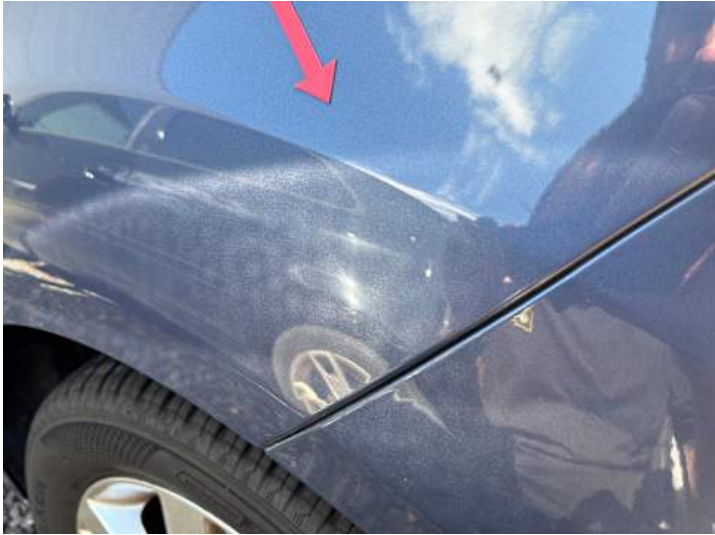
Seitenteil hinten links (Kratzer)

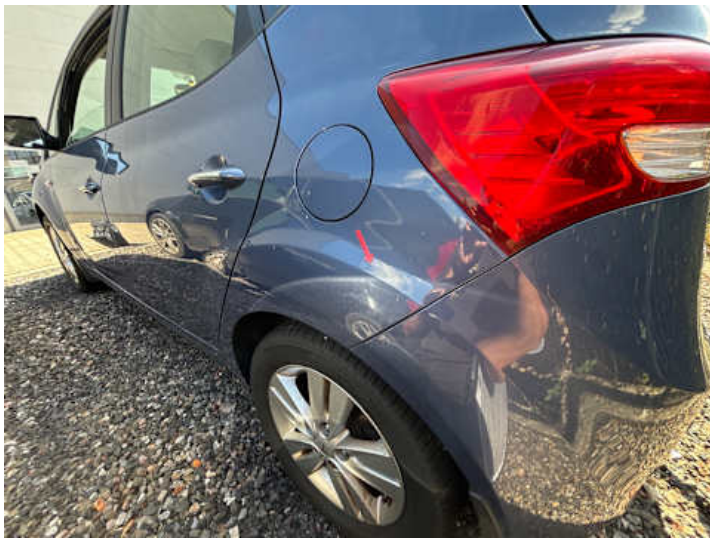
Seitenteil hinten links (Kratzer)

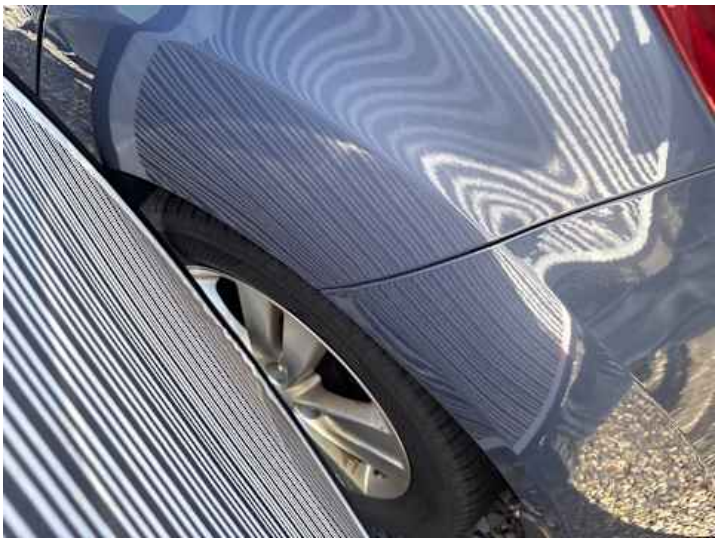
Seitenteil hinten links (Lackschaden)

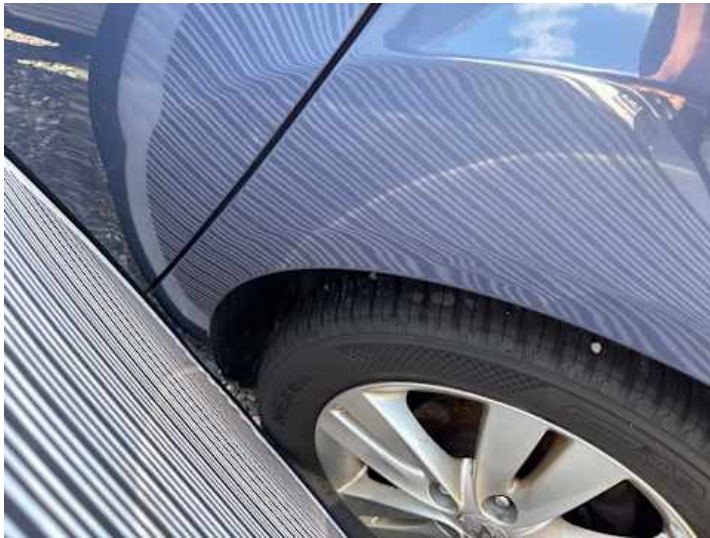
Seitenteil hinten links (Lackschaden)

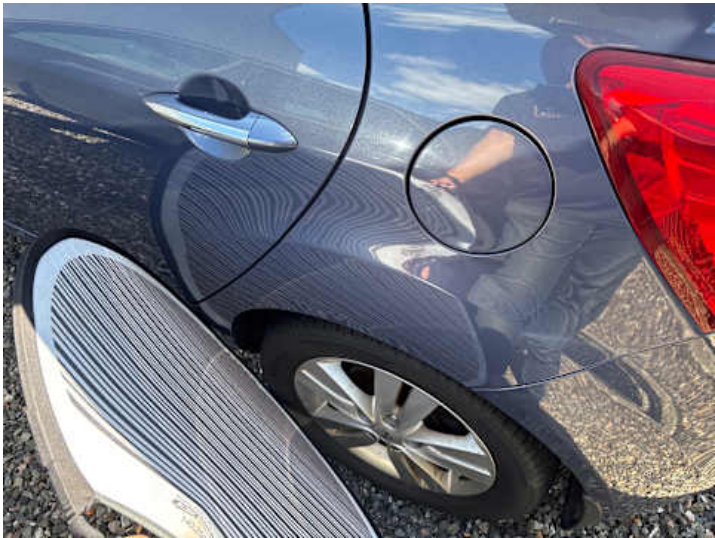
Seitenteil hinten links (Lackschaden)

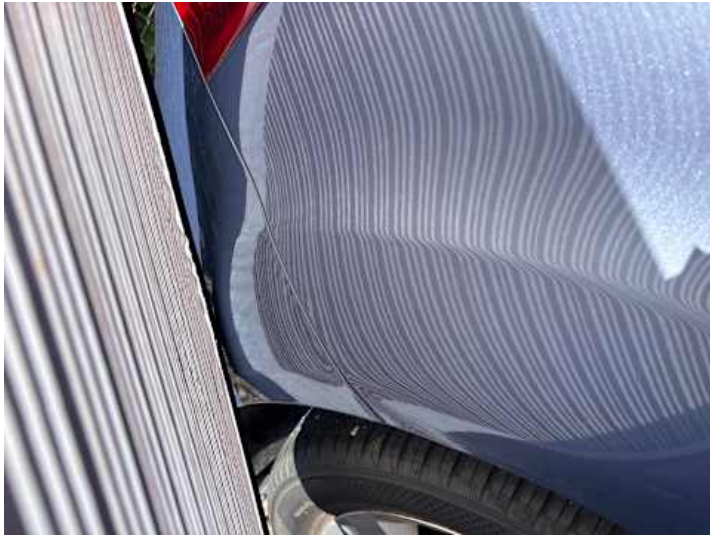
Seitenteil hinten rechts (Delle)

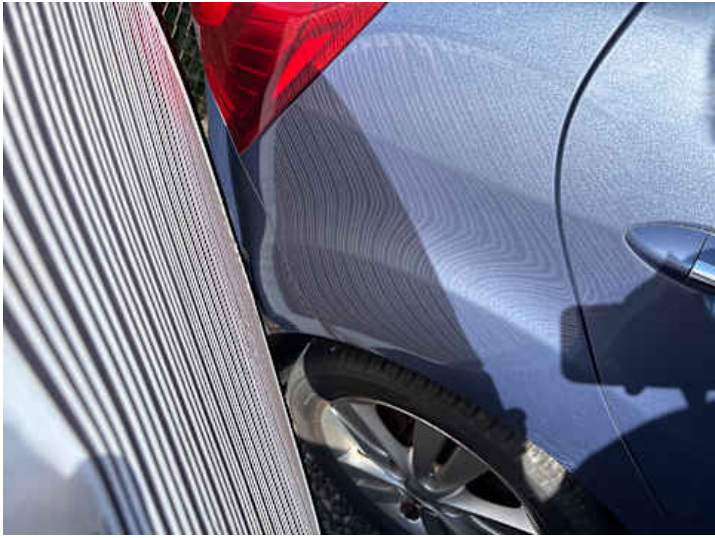
Seitenteil hinten rechts (Delle)
