## Mazda 3 Exclusive-Line

EZ 01/2019 | Kleinwagen | Benzin | Schaltgetriebe | 55.833km  
Besteuerung: Differenzbesteuert (§25a UStG)  
Fahrzeugstandort: 72\*\*\*  
Fahrzeug aufgenommen am: 04.08.2026

# Hinweise zum Zustandsbericht

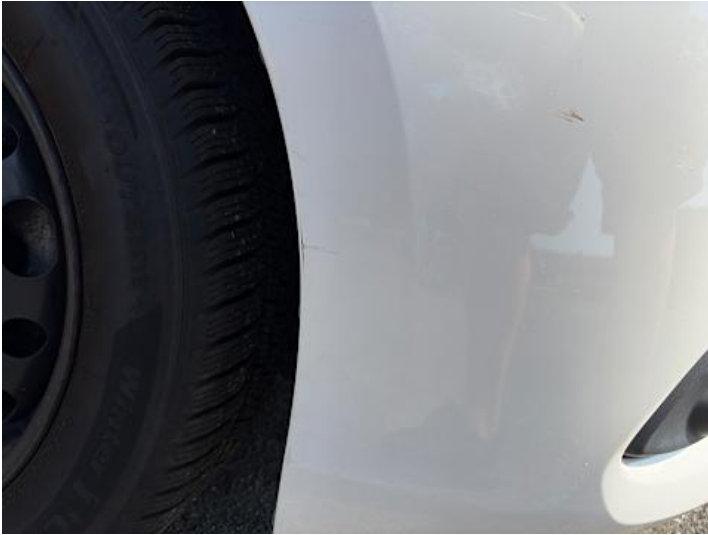
Stoßstange vorne (Steinschlag, Lackschaden, Kratzer)

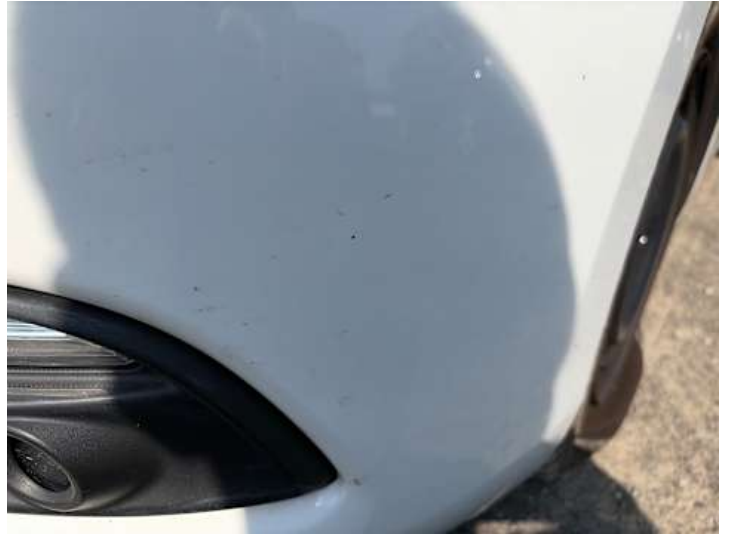
Stoßstange vorne (Steinschlag, Lackschaden, Kratzer)

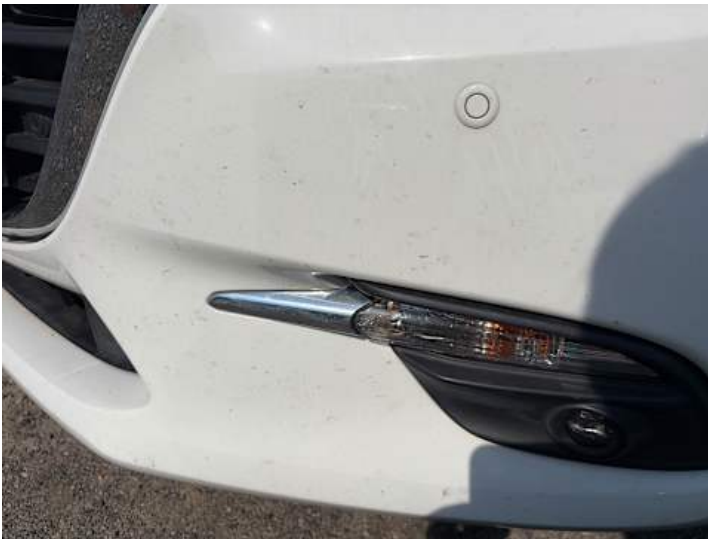
Stoßstange vorne (Steinschlag, Lackschaden, Kratzer)

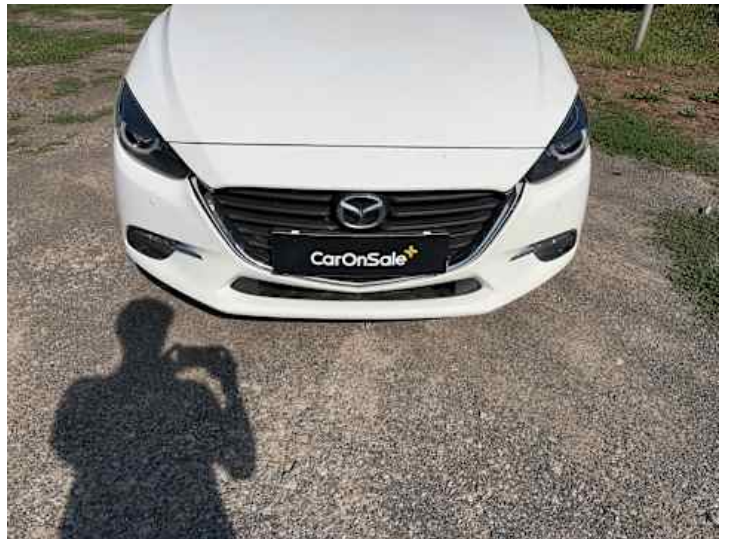
Stoßstange vorne (Steinschlag, Lackschaden, Kratzer)

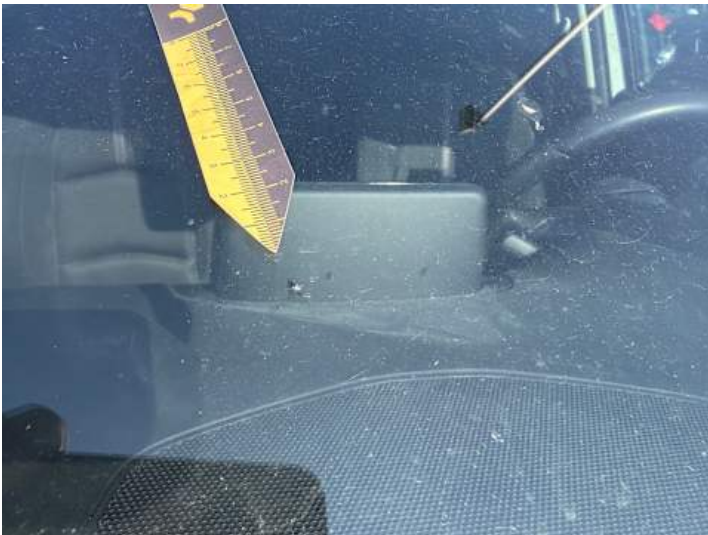
Windschutzscheibe (Riss/Bruch)

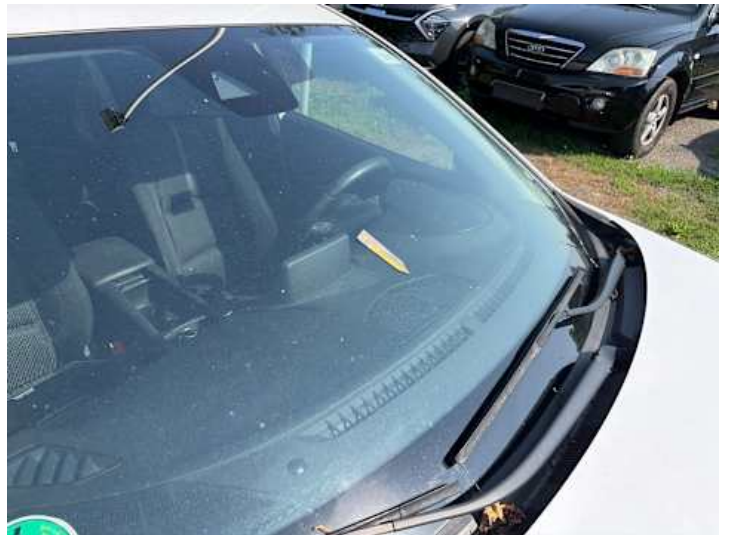
Windschutzscheibe (Riss/Bruch)

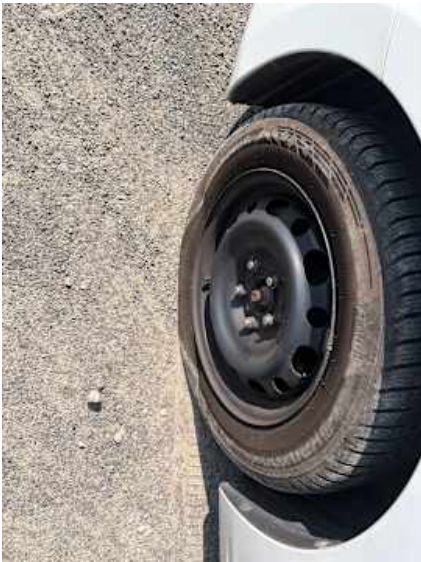
Ohne Luft

Rad (Ohne Luft)

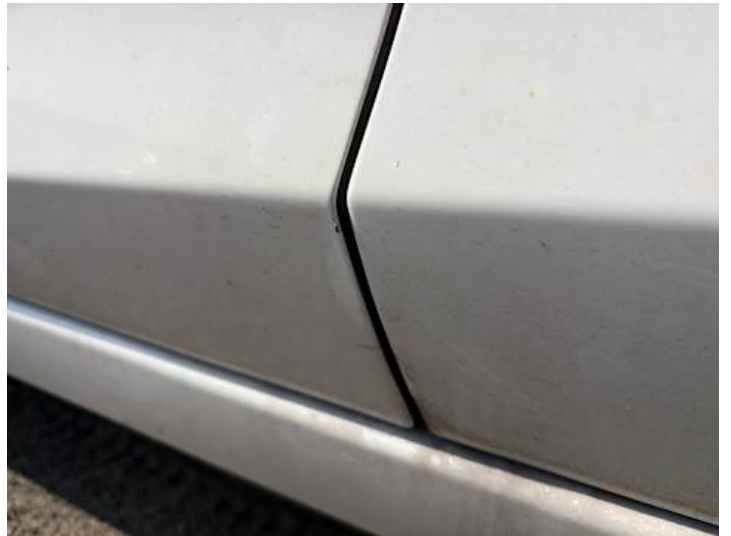
Fahrtür (Kratzer, Lackschaden)

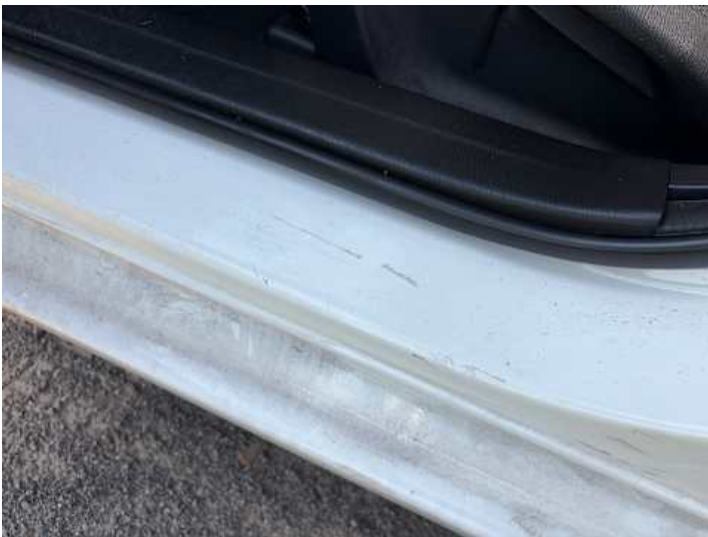
Fahrtür (Kratzer, Lackschaden)

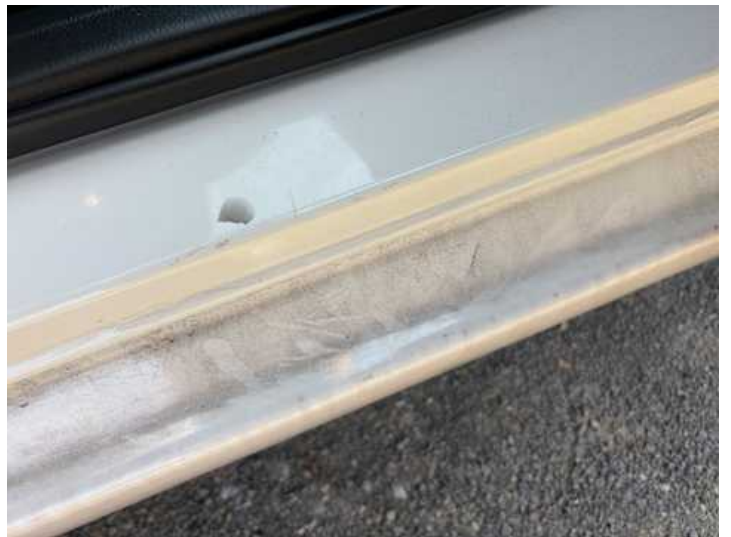
Beifahrtür (Kratzer, Lackschaden)

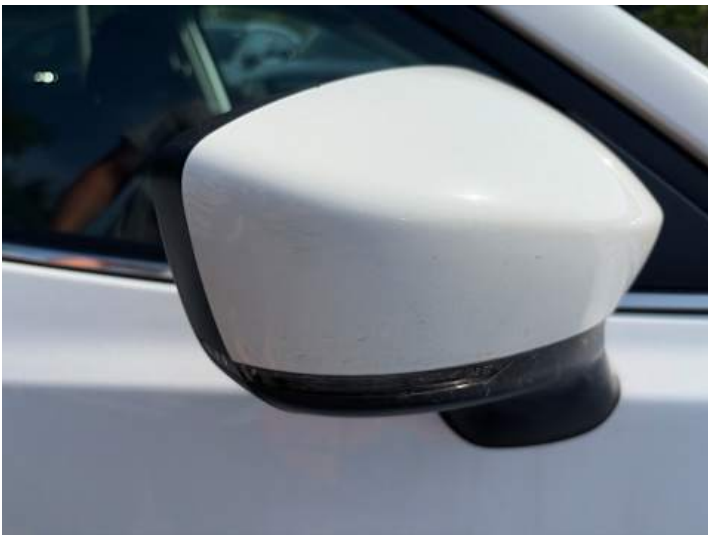
Beifahrtür (Kratzer, Lackschaden)

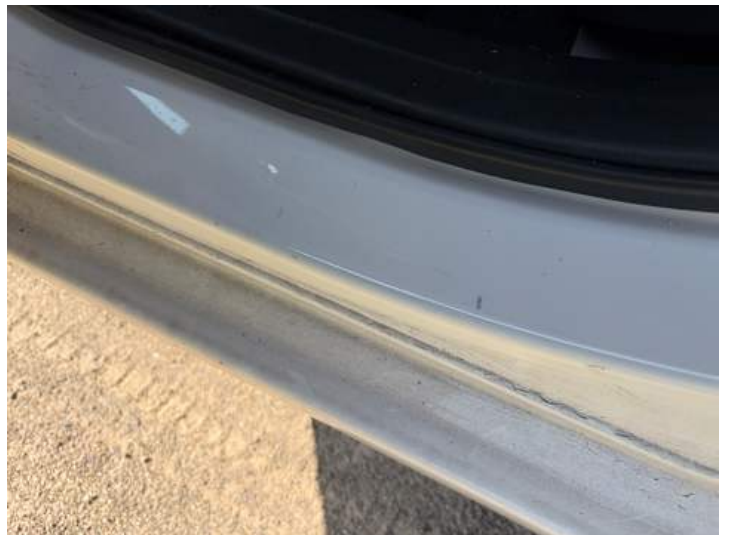
Türe hinten links (Kratzer, Lackschaden)

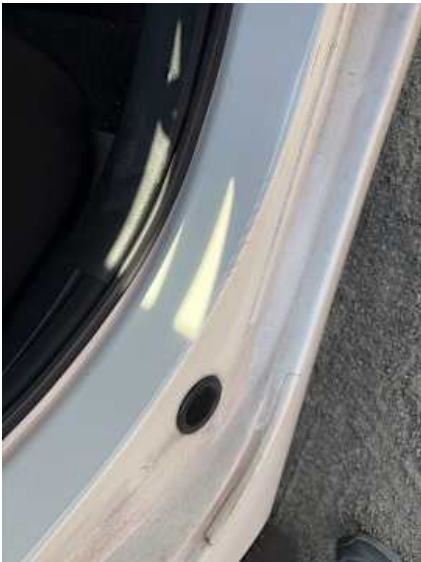
Türe hinten rechts (Kratzer, Lackschaden)

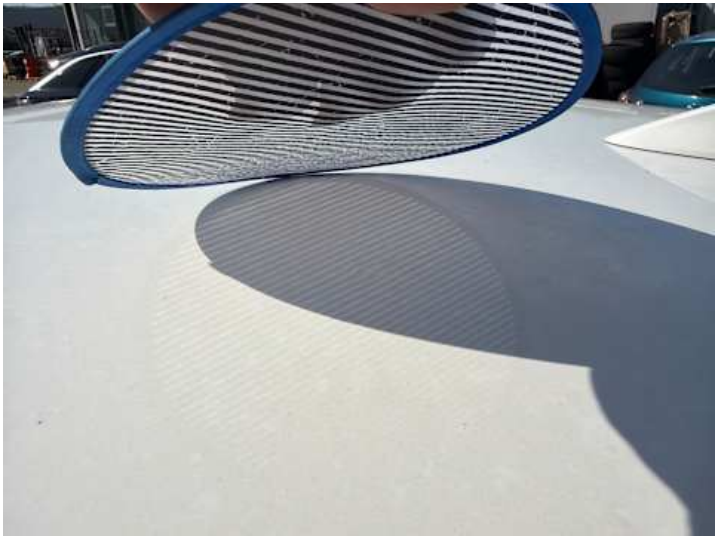
Dach (Delle)

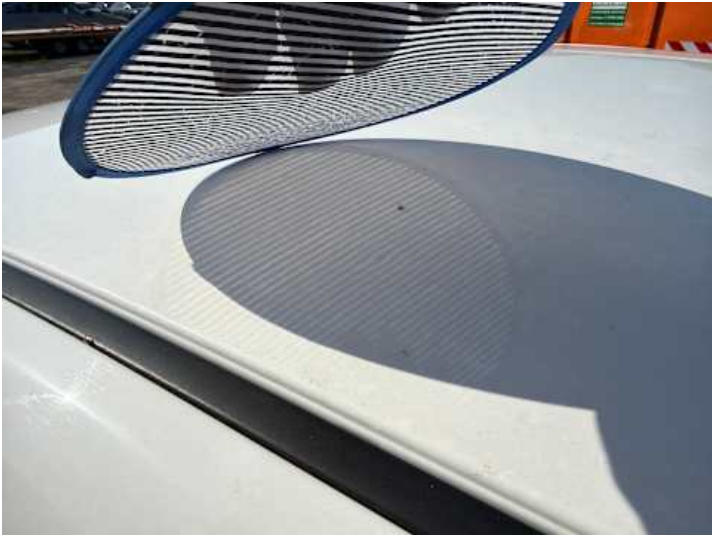
Dach (Delle)

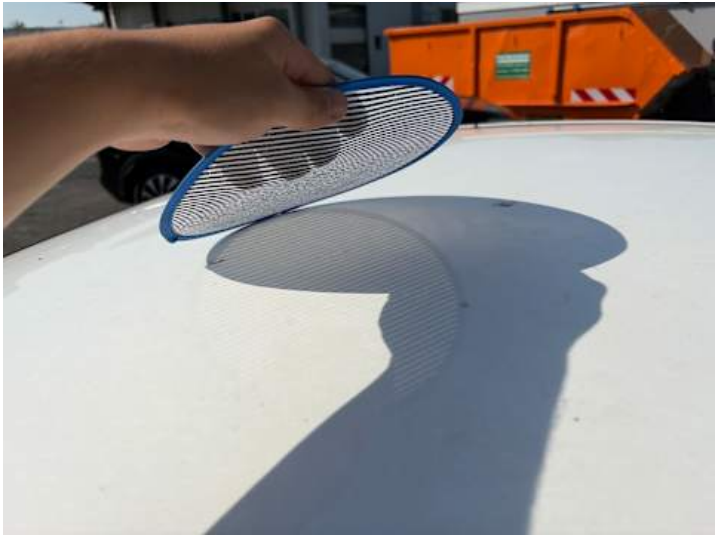
Dach (Delle)

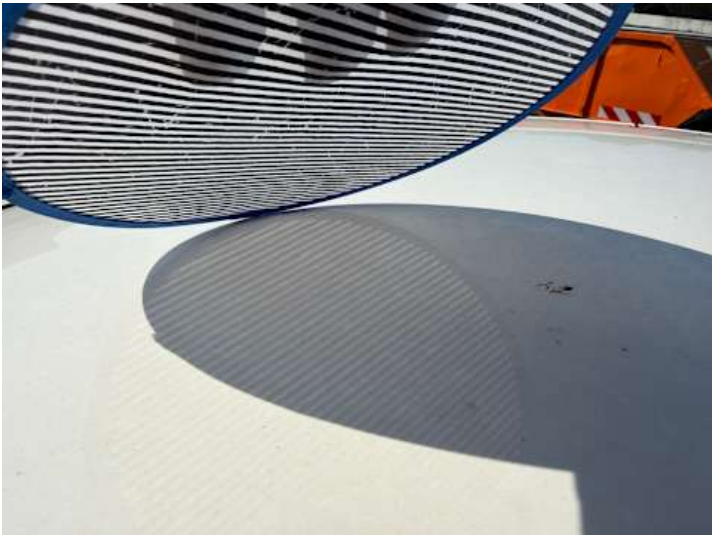
Dach (Delle)

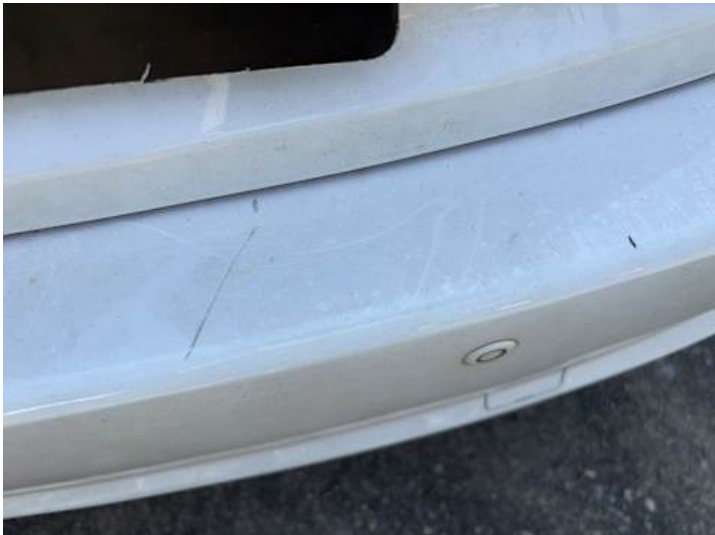
Stoßstange hinten (Kratzer, Lackschaden)

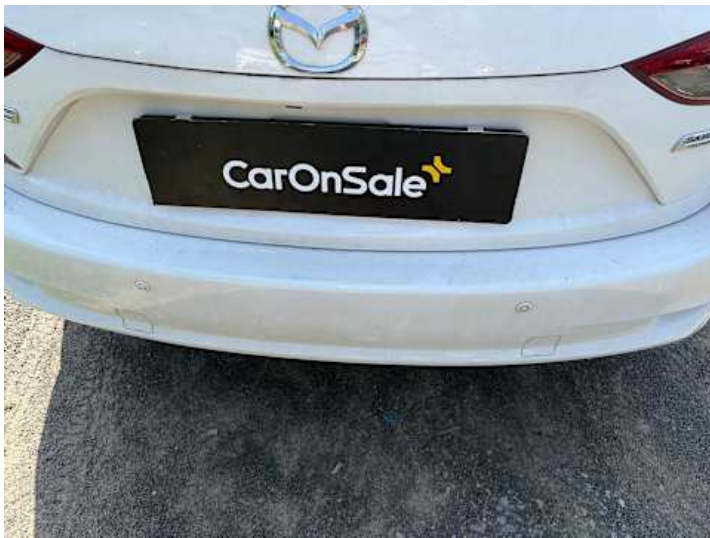
Stoßstange hinten (Kratzer, Lackschaden)

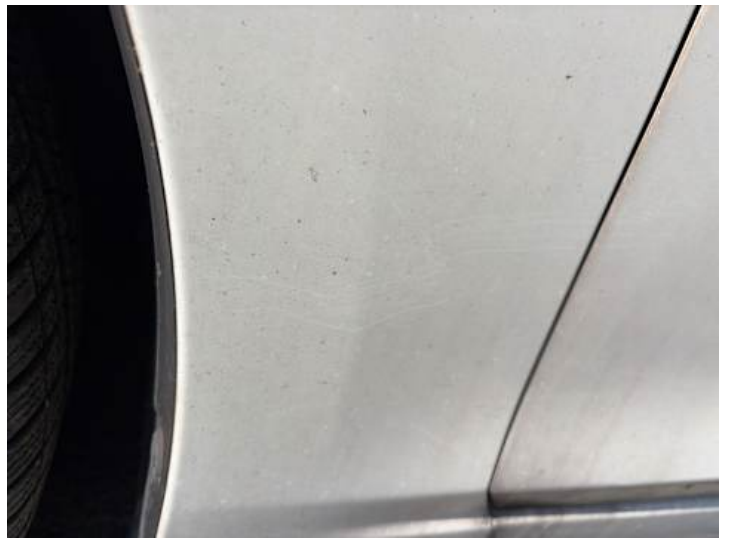
Kotflügel vorne links (Kratzer)

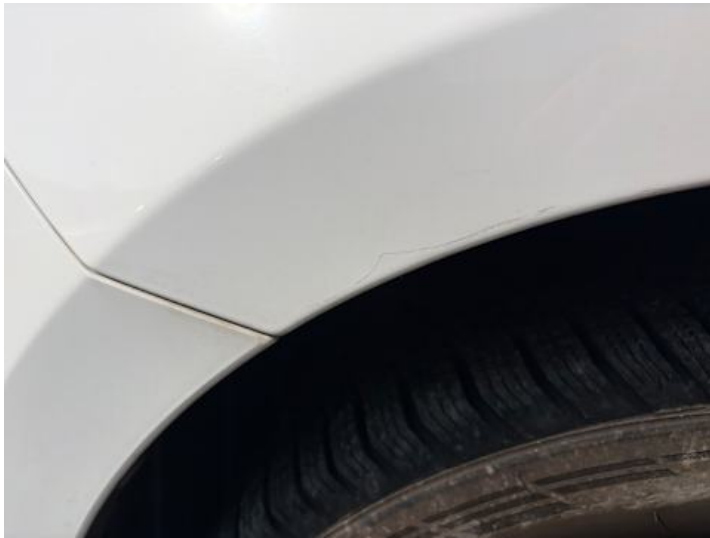
Kotflügel vorne links (Kratzer)

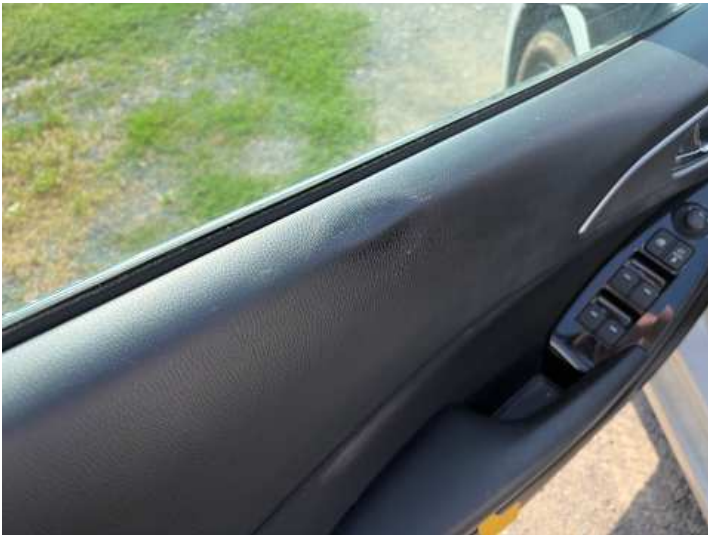
Innenraum (Diverse Schäden, Verschmutzung)

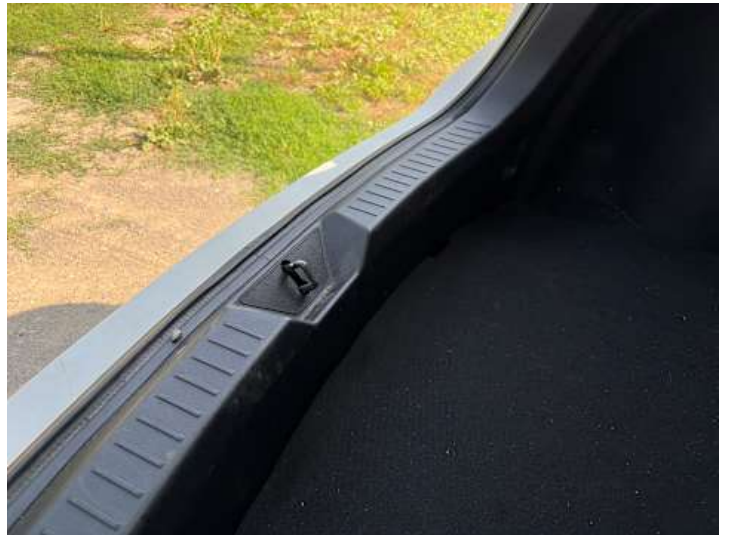
Innenraum (Diverse Schäden, Verschmutzung)

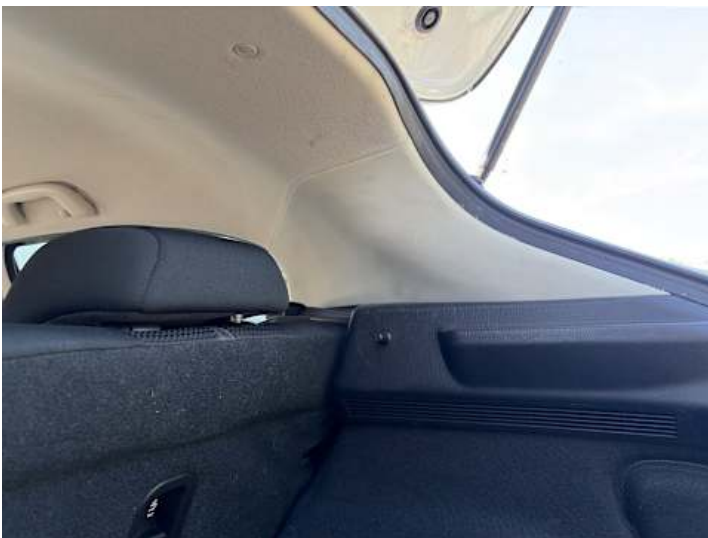
Innenraum (Diverse Schäden, Verschmutzung)

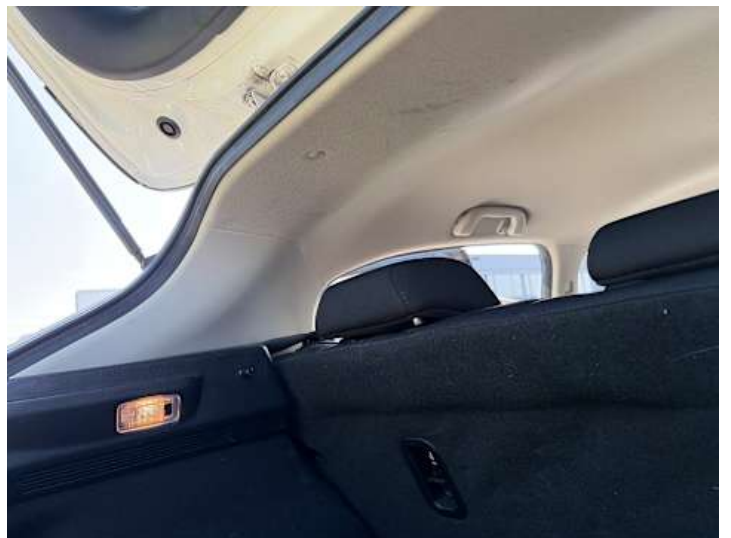
Innenraum (Diverse Schäden, Verschmutzung)

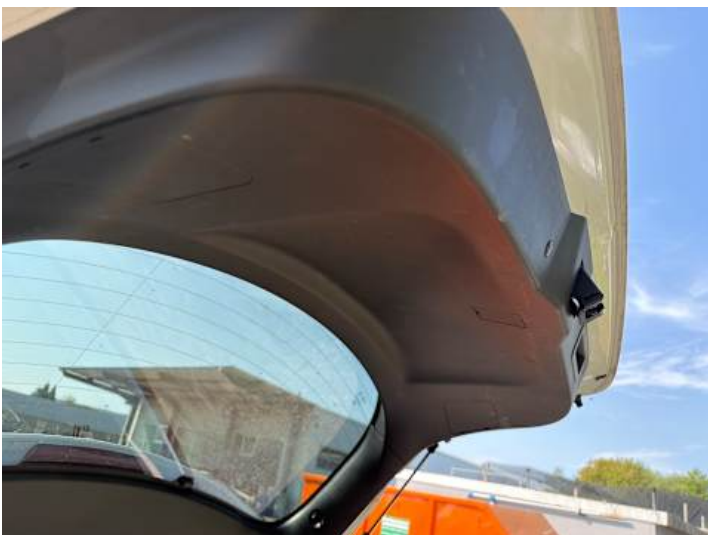
Innenraum (Diverse Schäden, Verschmutzung)

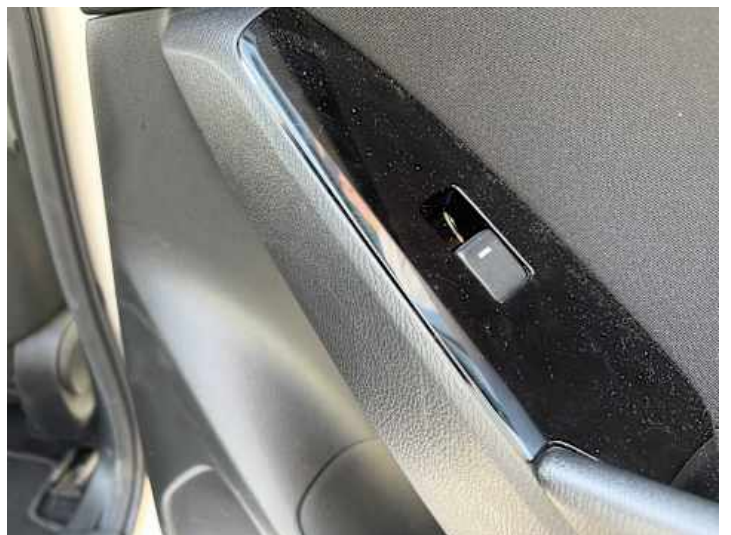
Innenraum (Diverse Schäden, Verschmutzung)

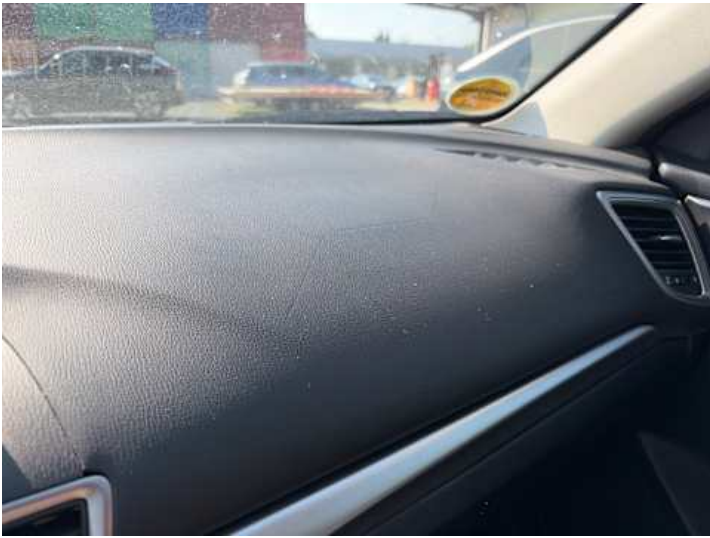
Innenraum (Diverse Schäden, Verschmutzung)

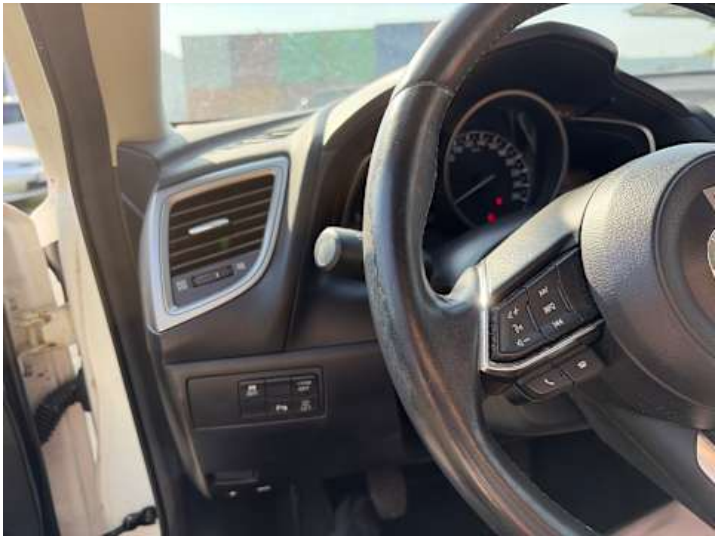
Innenraum (Diverse Schäden, Verschmutzung)
