### Opel Vivaro Combi L2H1 2,9t

EZ 03/2017 | Van | Diesel | Schaltgetriebe | 180.707km  
Besteuerung: Regelbesteuert (Deutschland)  
Fahrzeugstandort: 37\*\*\*  
Fahrzeug aufgenommen am: 30.07.2026

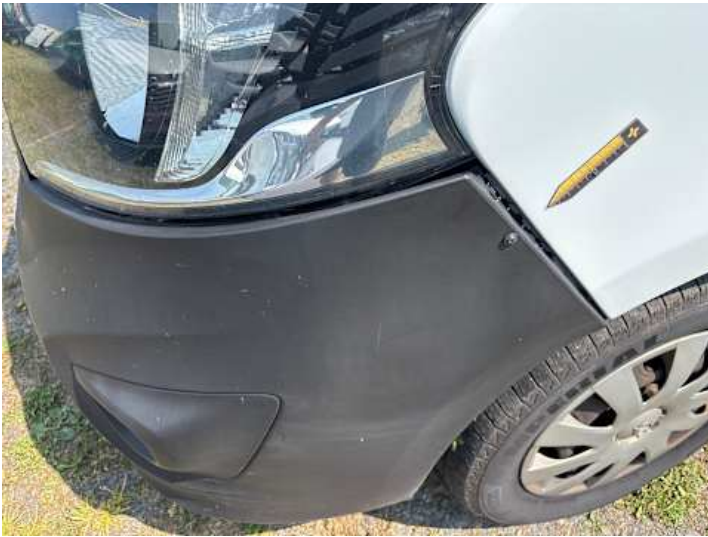
Stoßstange vorne (Riss/Bruch, Spaltmaße ungenau)

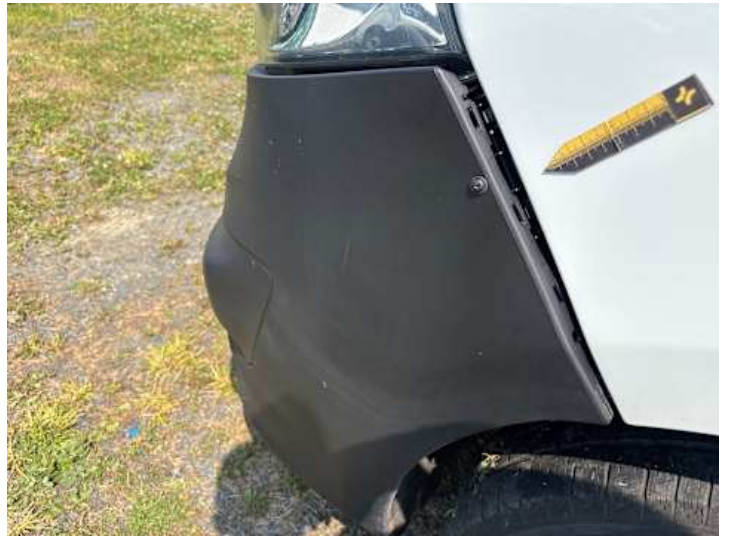
Stoßstange vorne (Riss/Bruch, Spaltmaße ungenau)

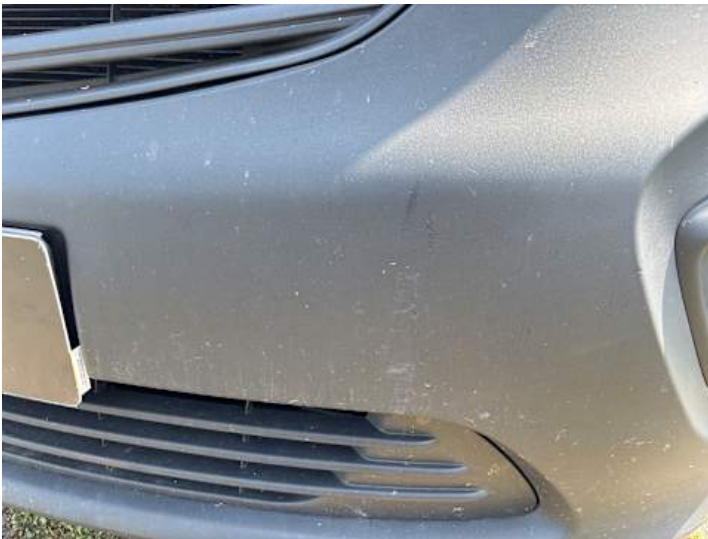
Stoßstange vorne (Kratzer)

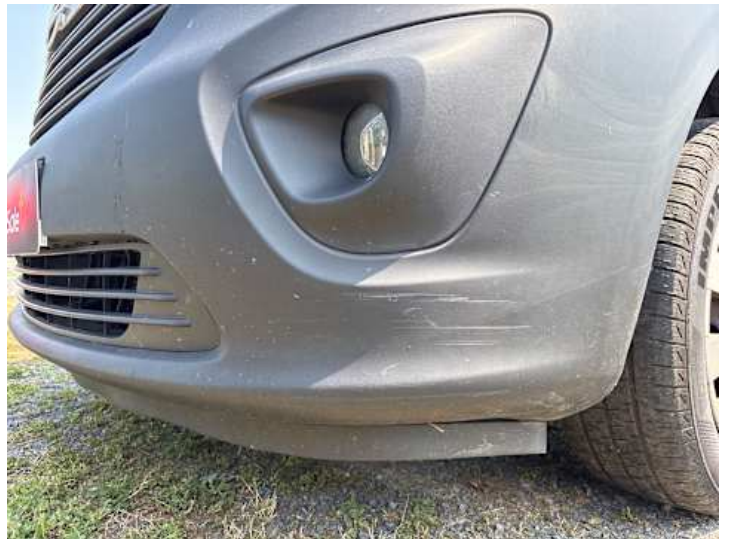
Stoßstange vorne (Kratzer)

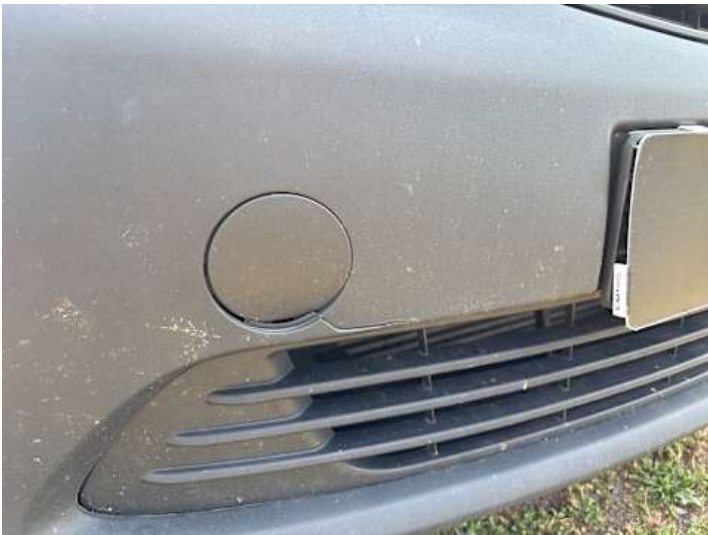
Stoßstange vorne (Riss/Bruch)

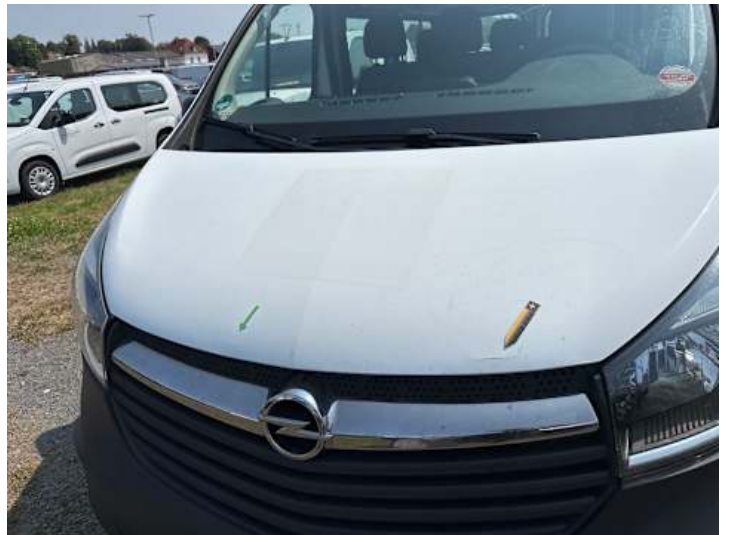
| Fahrzeugteil | Lackschichtdicke (in µm) | Fahrzeugteil | Lackschichtdicke (in µm) |
|---|---|---|---|
| Motorhaube | 110 | Heckklappe | 120 |

Motorhaube (Verformung, Kratzer, Lackschaden)

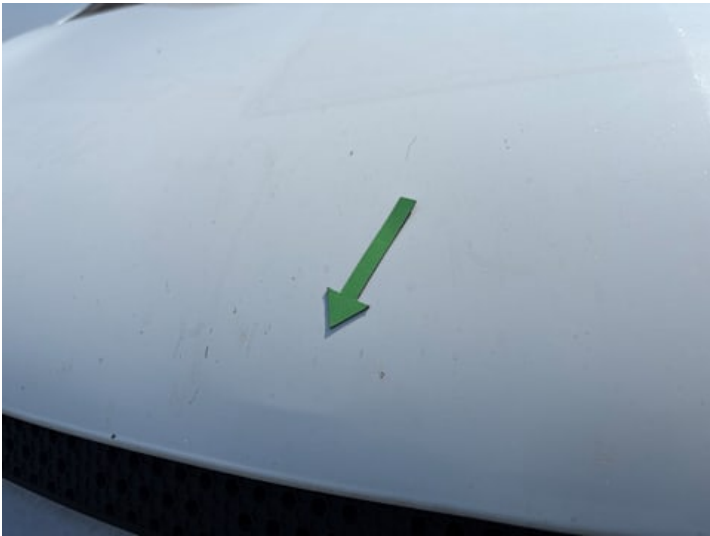
Motorhaube (Verformung, Kratzer, Lackschaden)

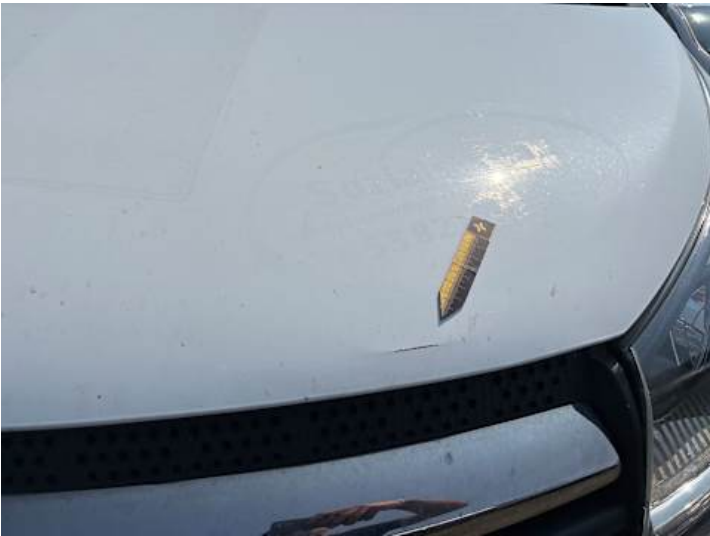
Motorhaube (Verformung, Kratzer, Lackschaden)

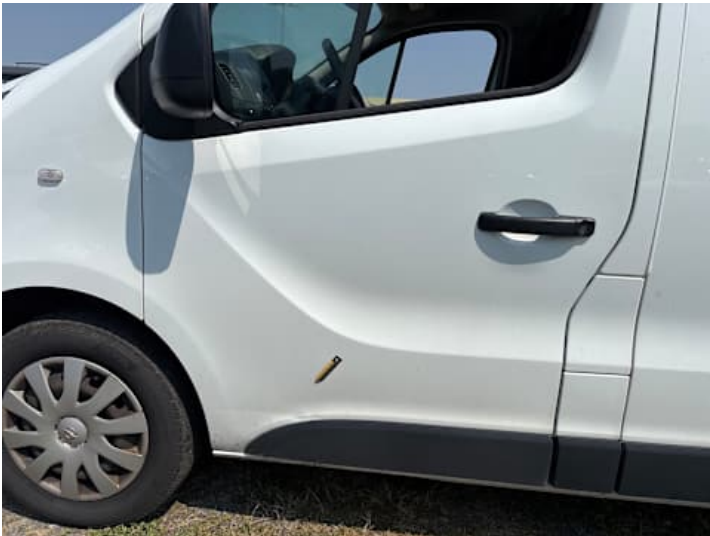
Fahrtür (Delle)

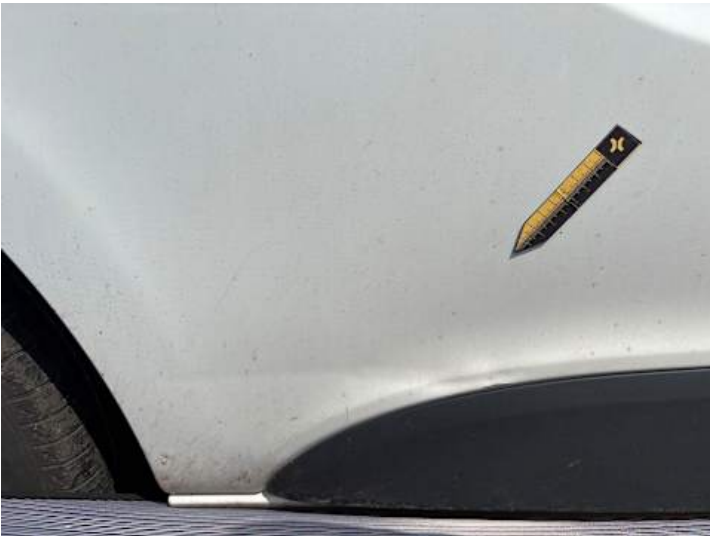
Fahrtür (Delle)

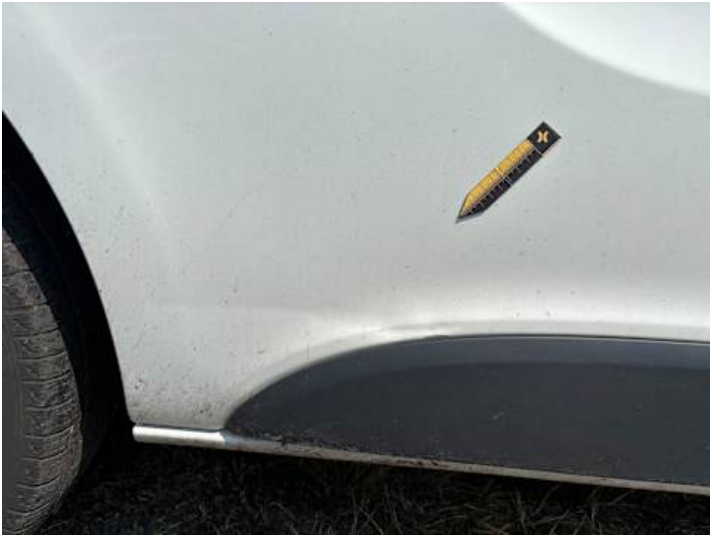
Fahrtür (Delle)

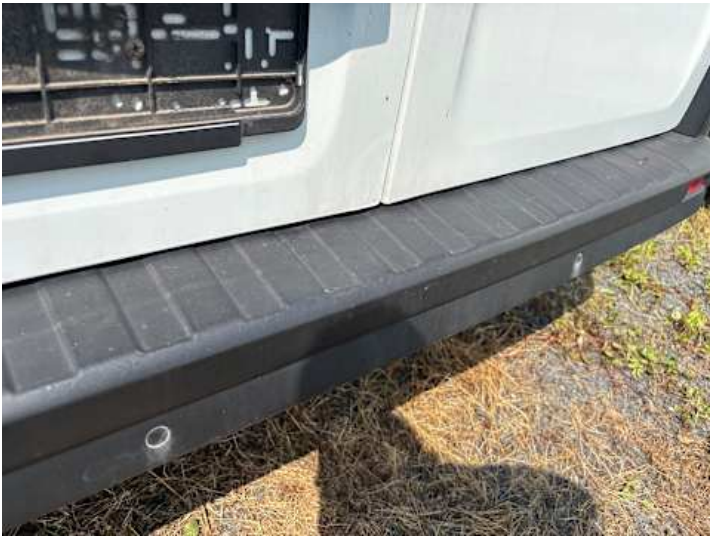
Stoßstange hinten (Kratzer)

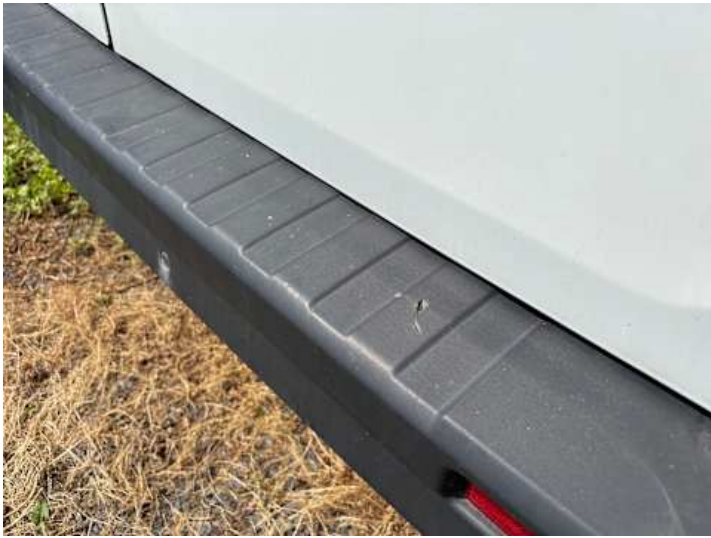
Stoßstange hinten (Kratzer)

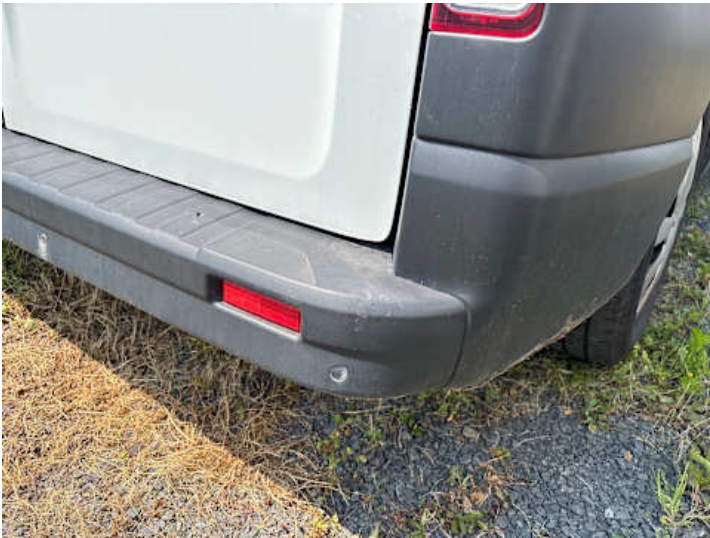
Stoßstange hinten (Kratzer)

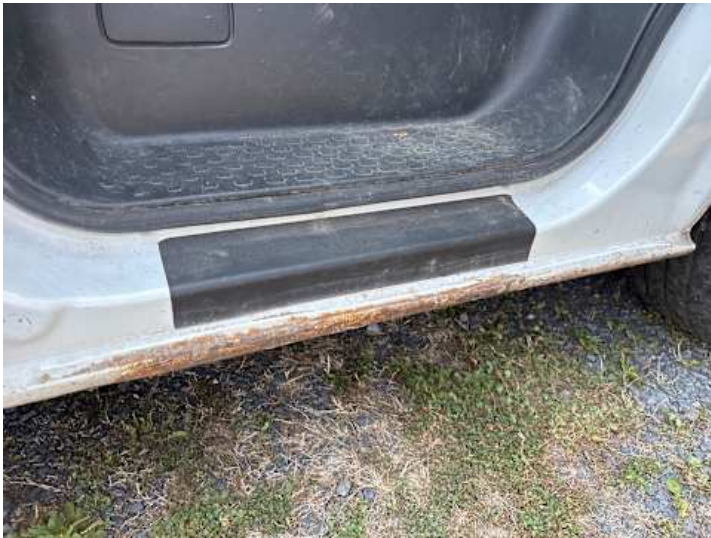
Schweller rechts (Rost, Lackschaden)

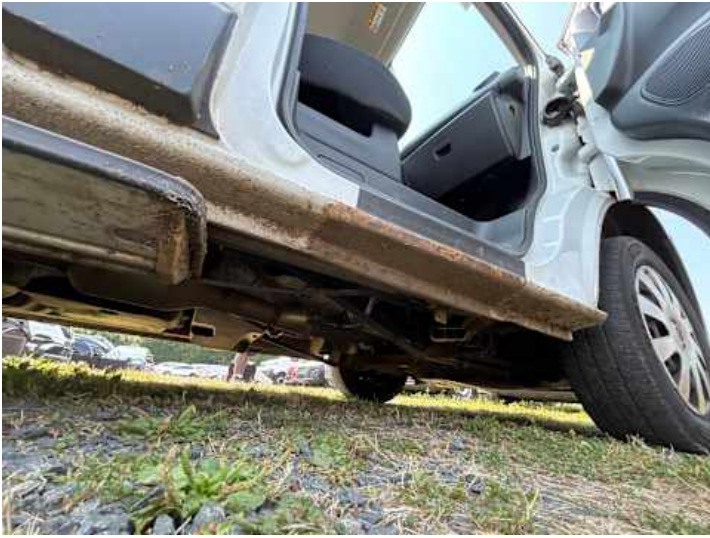
Schweller rechts (Rost, Lackschaden)

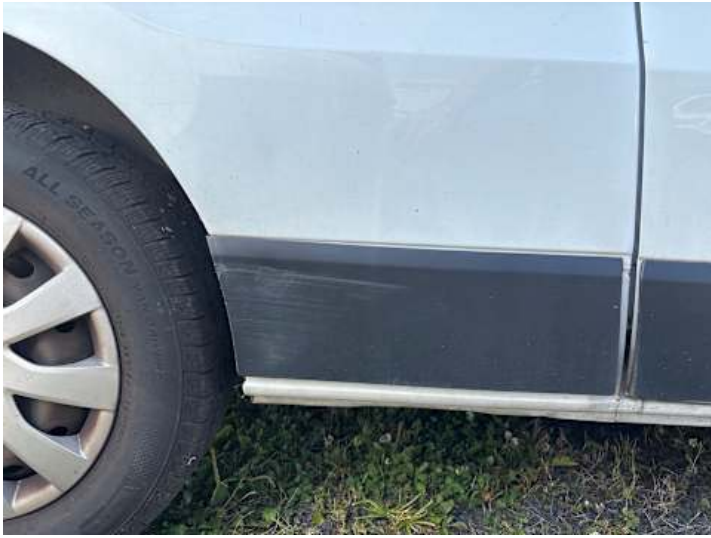
Seitenteil hinten rechts (Kratzer)

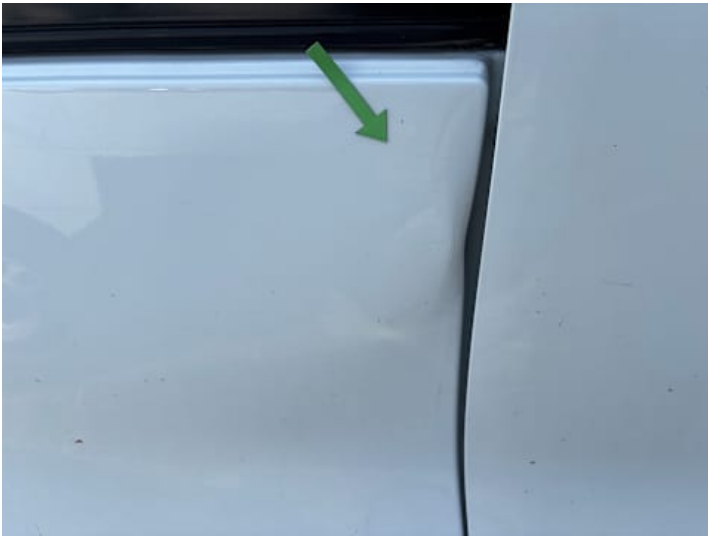
Seitenteil hinten rechts (Verformung)

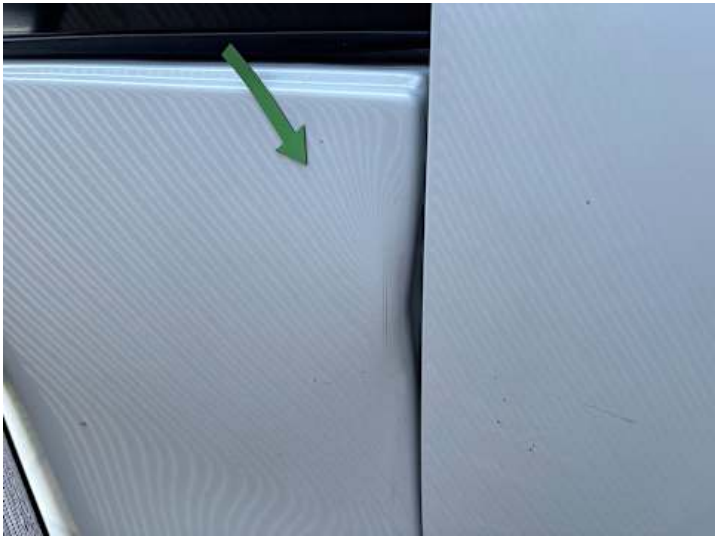
Seitenteil hinten rechts (Verformung)

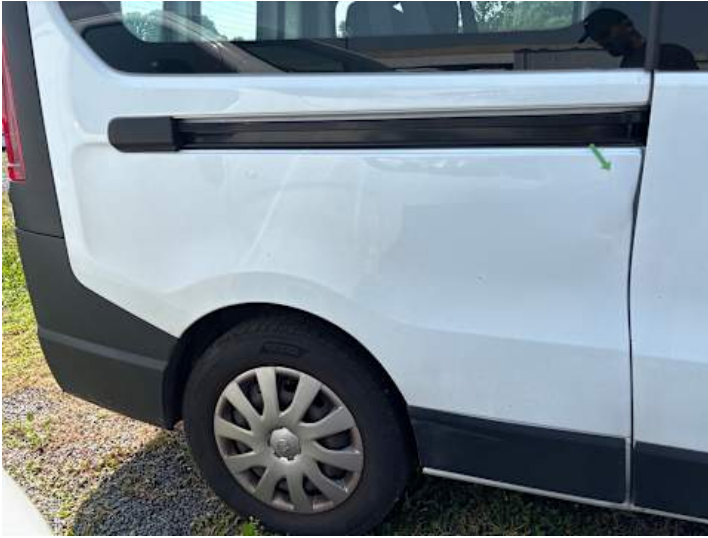
Seitenteil hinten rechts (Verformung)

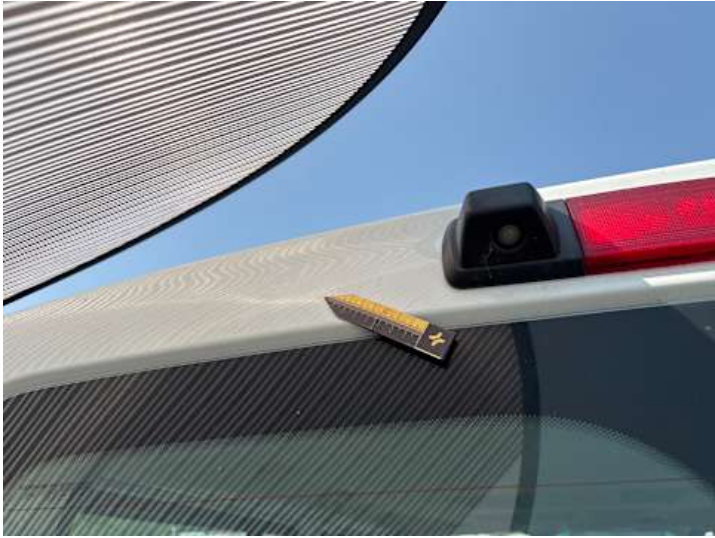
Heckklappe (Lackschaden, Rost, Delle)

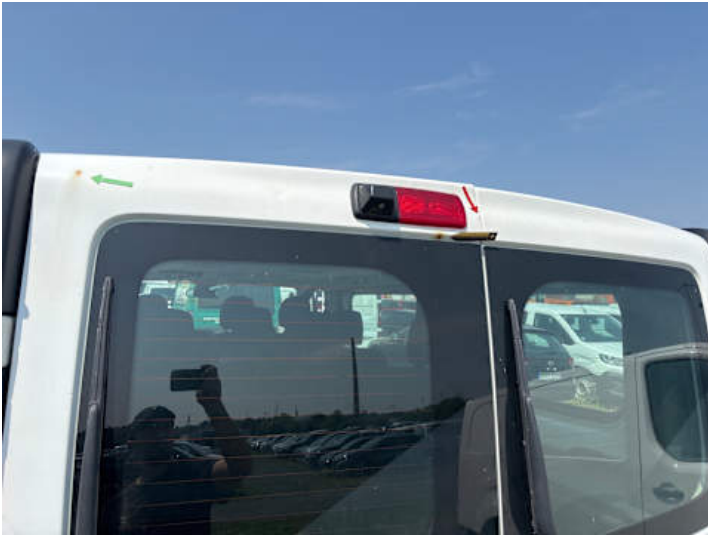
Heckklappe (Lackschaden, Rost, Delle)

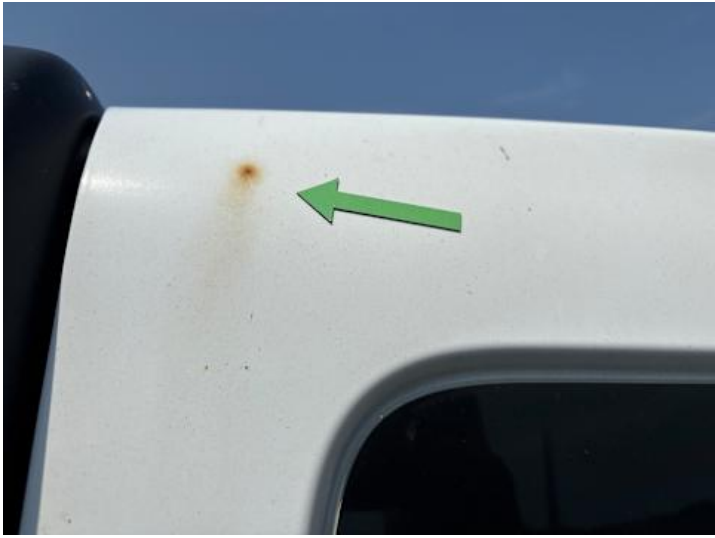
Heckklappe (Lackschaden, Rost, Delle)

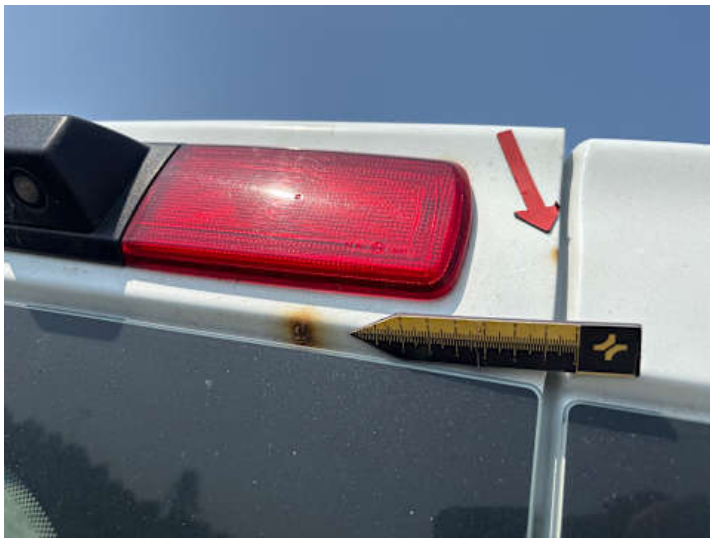
Heckklappe (Lackschaden, Rost, Delle)

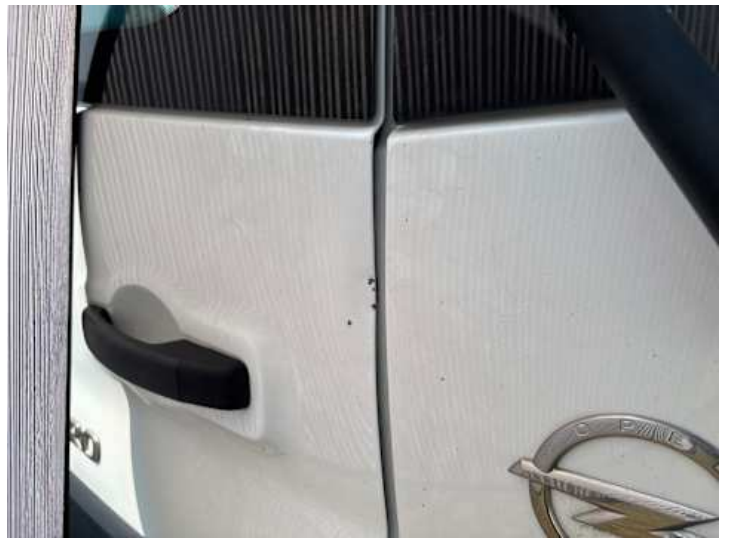
Heckklappe (Verformung, Kratzer)

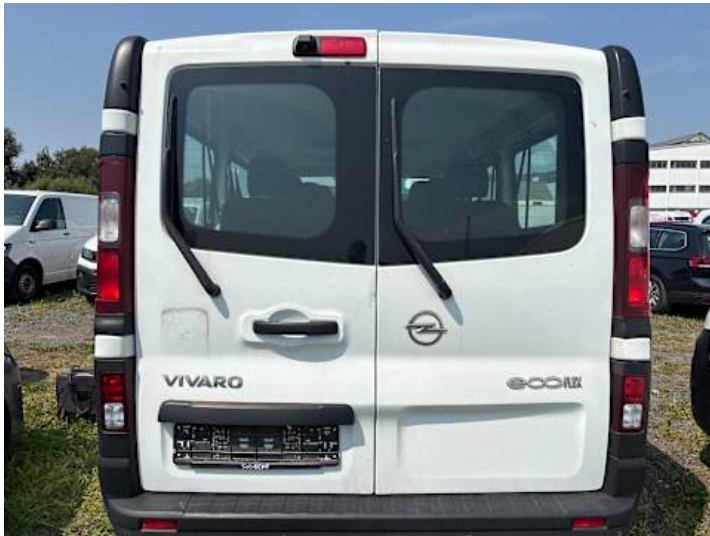
Heckklappe (Verformung, Kratzer)

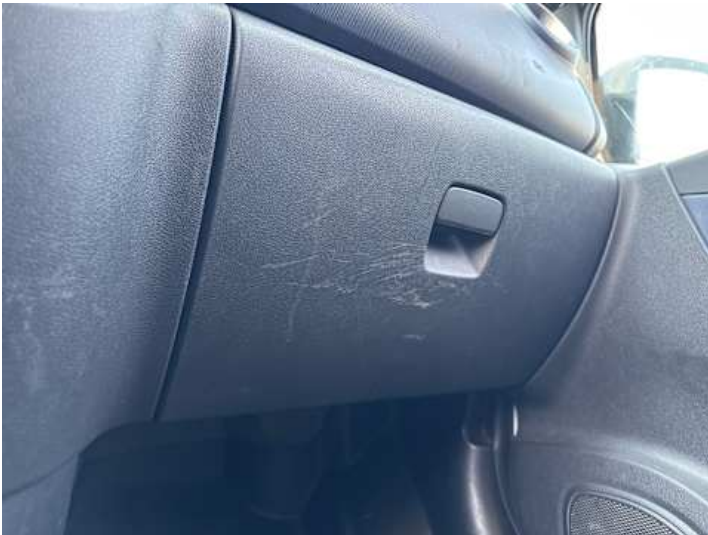
Innenraum (Kratzer)

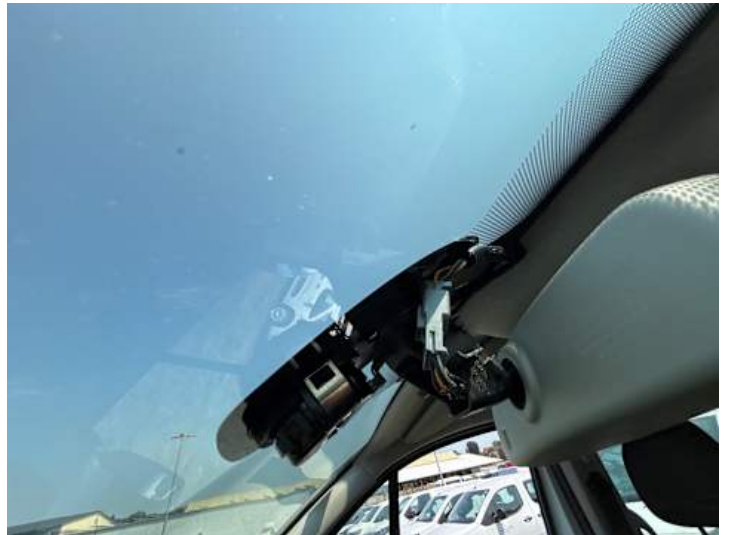
Innenraum (Nicht vorhanden)

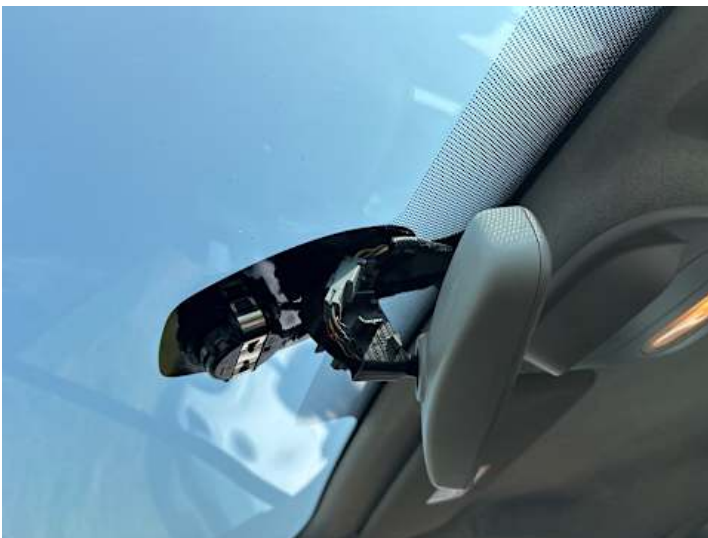
Innenraum (Nicht vorhanden)

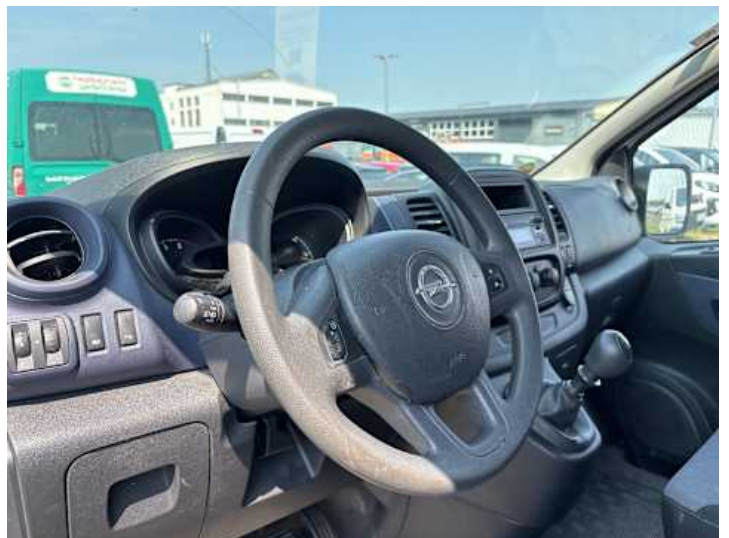
Innenraum (Verschleiß)

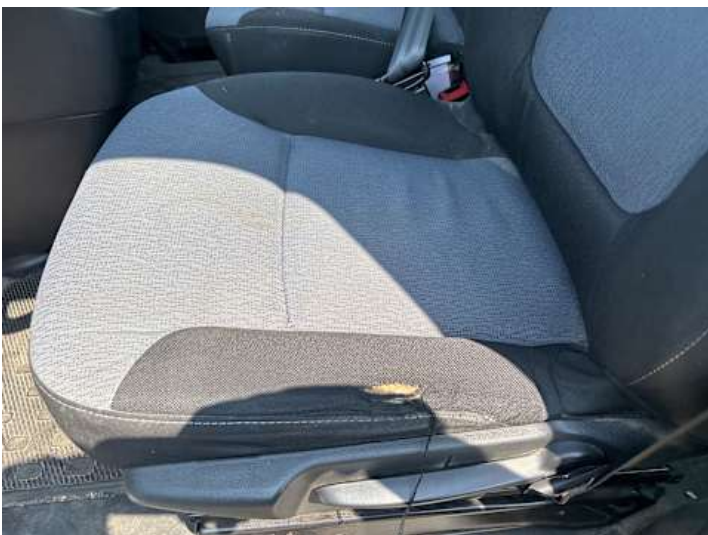
Innenraum (Verschleiß, Riss/Bruch)

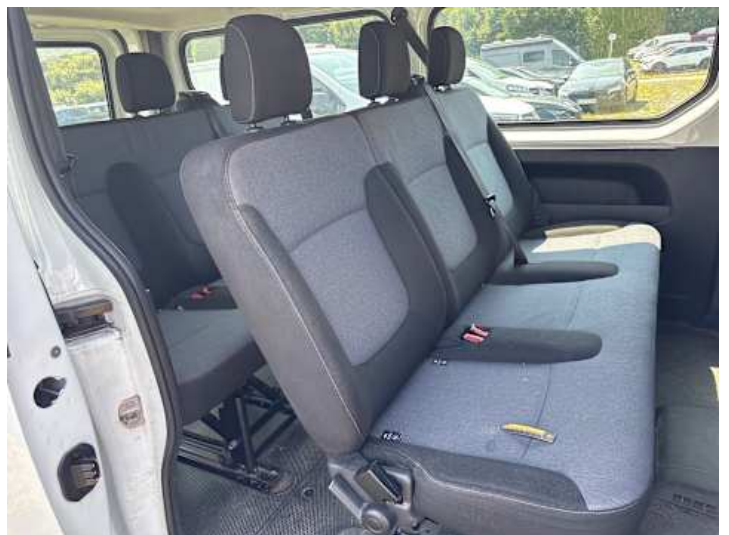
Innenraum (Riss/Bruch)

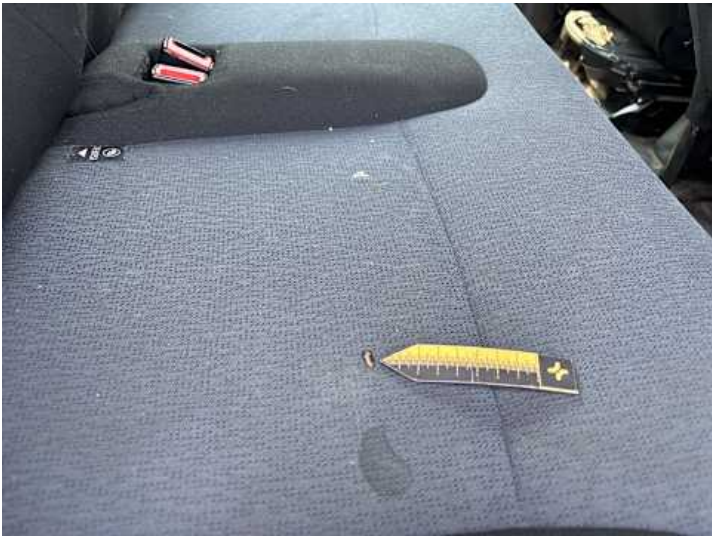
Innenraum (Riss/Bruch)
