## BMW 530 d xDrive

EZ 12/2014 | Kombi | Diesel | Automatikgetriebe | 231.436km

Fahrzeug aufgenommen am: 03.08.2026

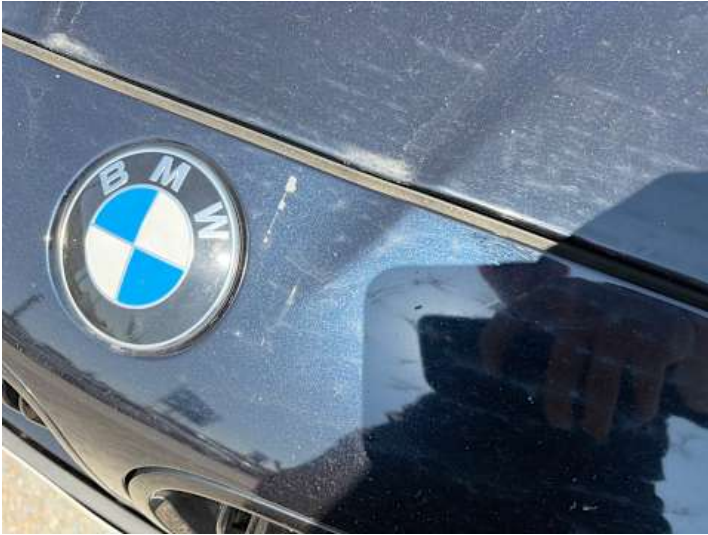
Stoßstange vorne (Kratzer, Lackschaden)

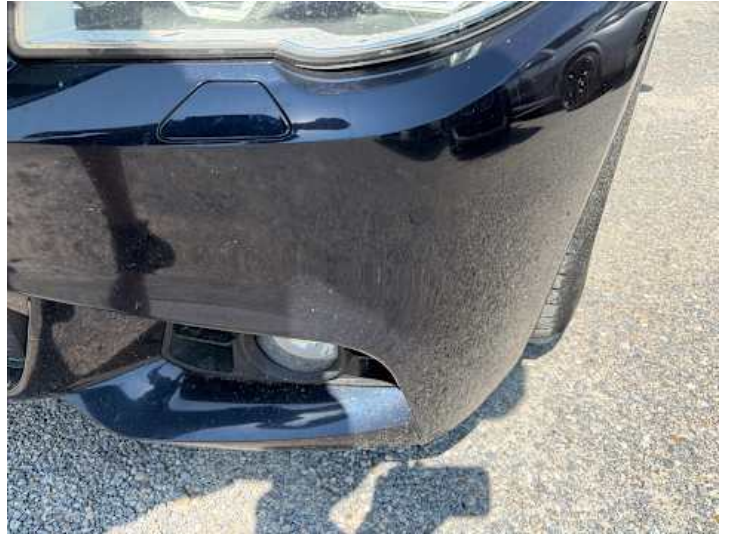
Stoßstange vorne (Kratzer, Lackschaden)

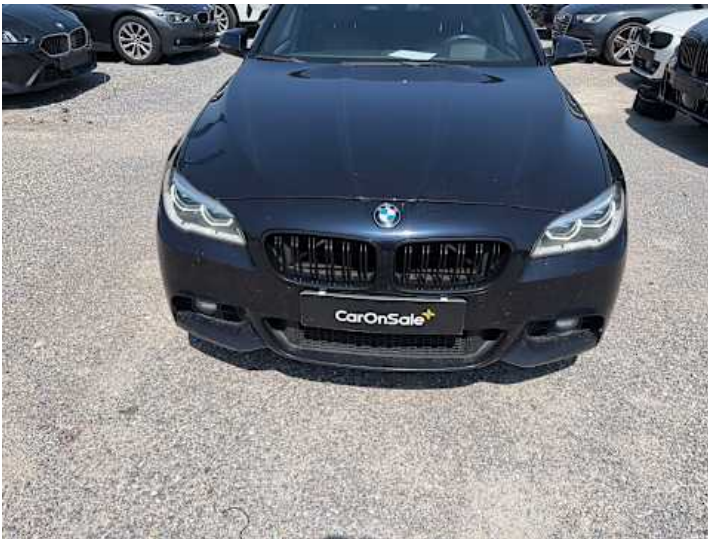
Stoßstange vorne (Kratzer, Lackschaden)

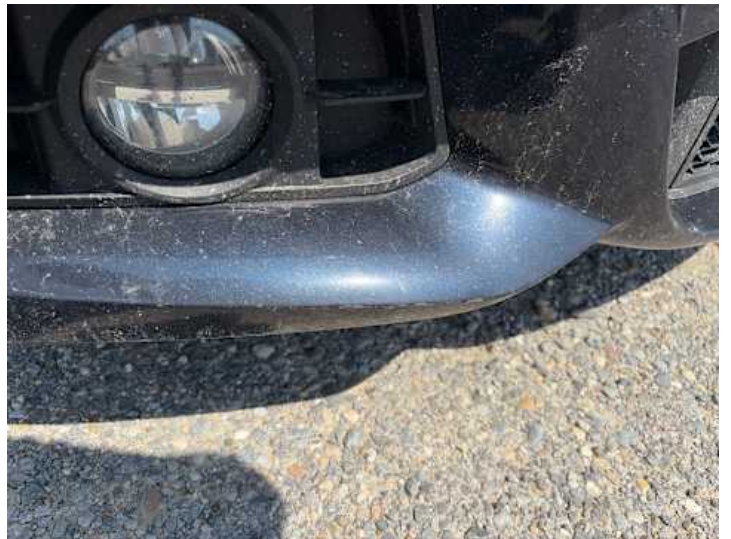
Stoßstange vorne (Kratzer, Lackschaden)

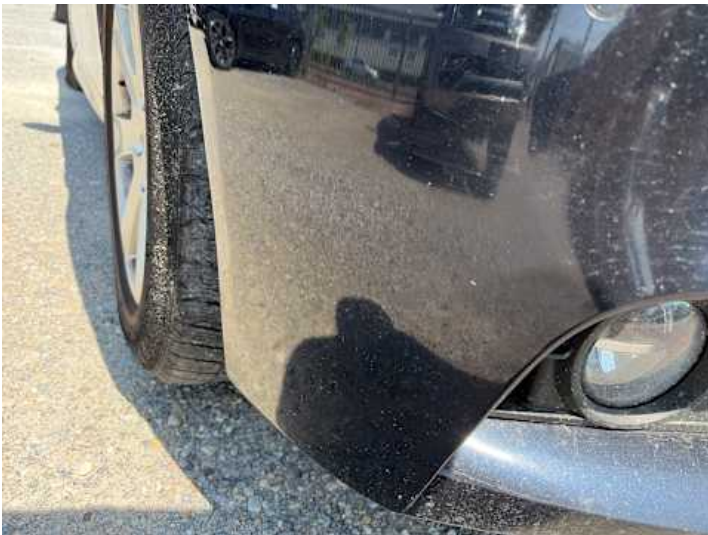
Stoßstange vorne (Kratzer, Lackschaden)

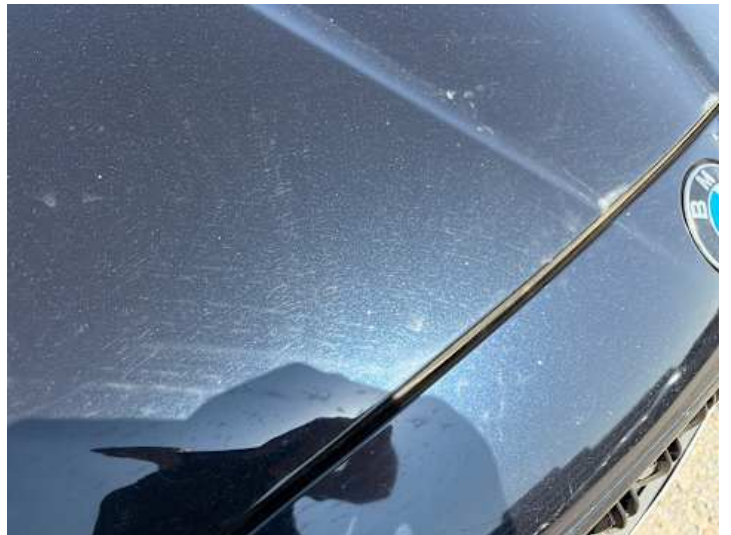
Motorhaube (Lackschaden, Steinschlag)

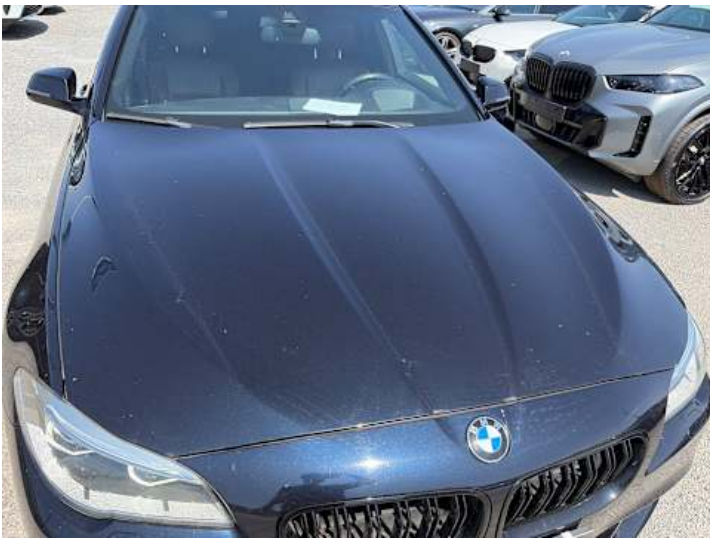
Motorhaube (Lackschaden, Steinschlag)

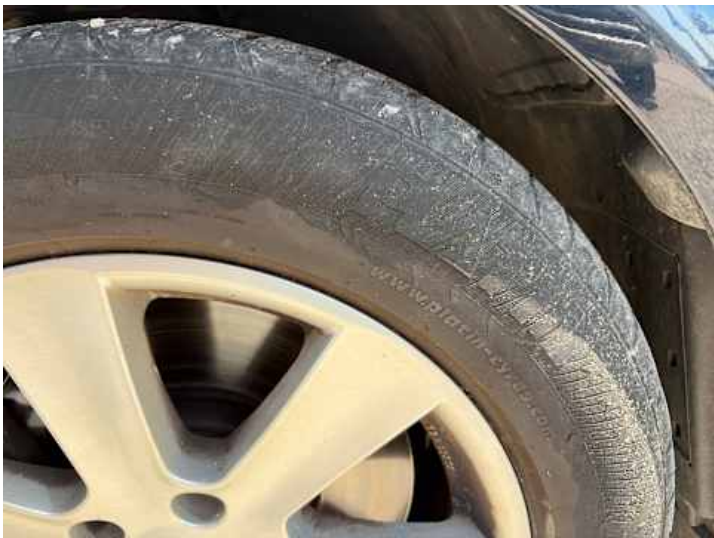
Rad (Riss/Bruch)

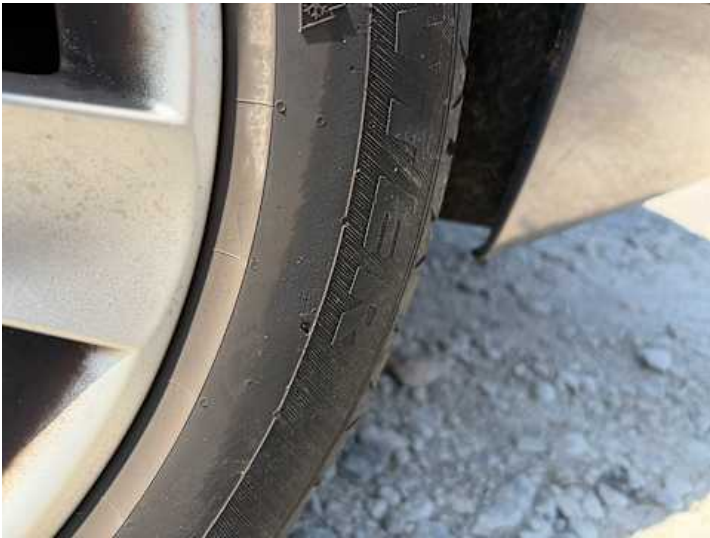
Rad (Riss/Bruch)

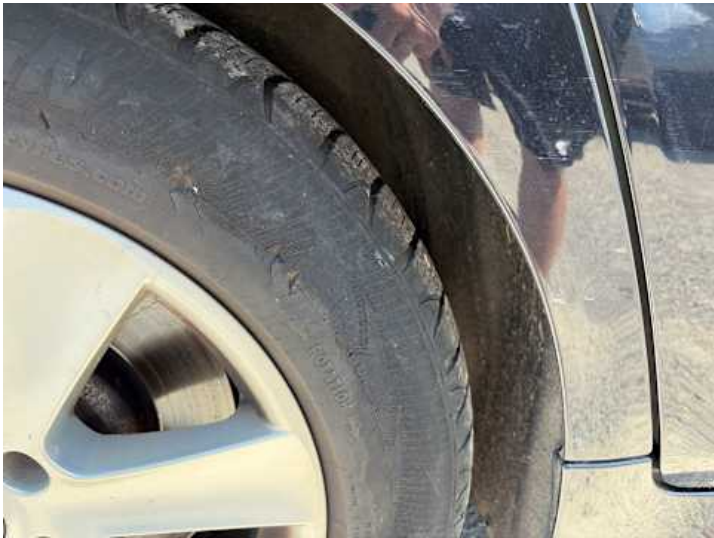
Rad (Riss/Bruch)

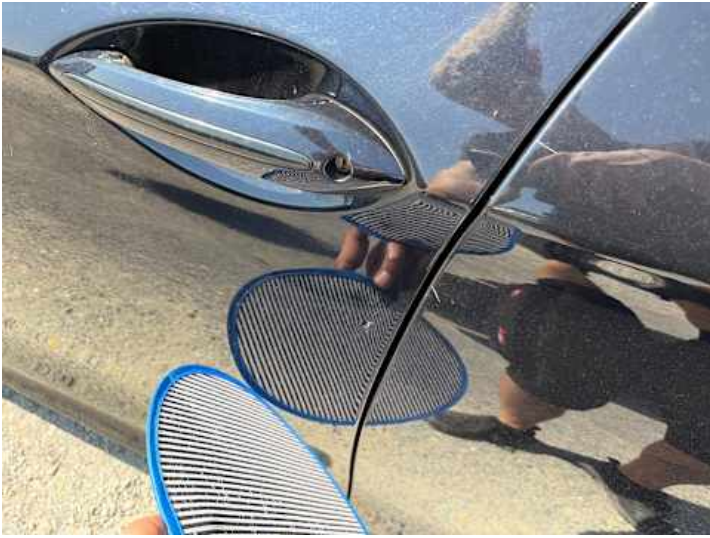
Fahrtür (Kratzer, Lackschaden, Delle)

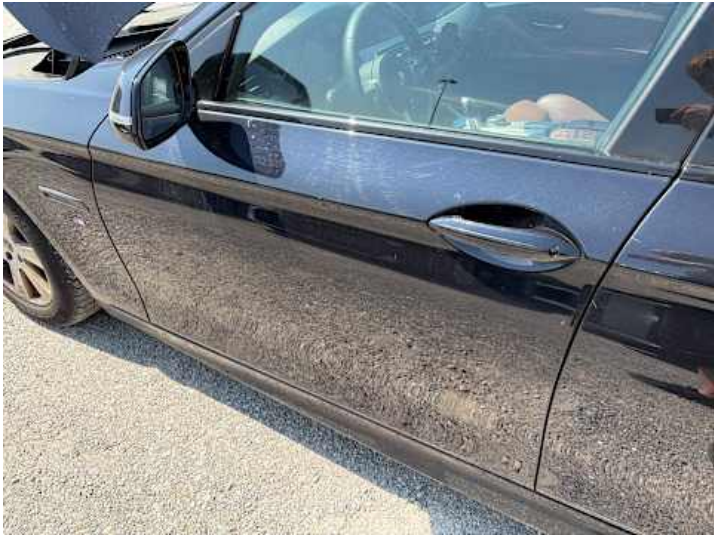
Fahrtür (Kratzer, Lackschaden, Delle)

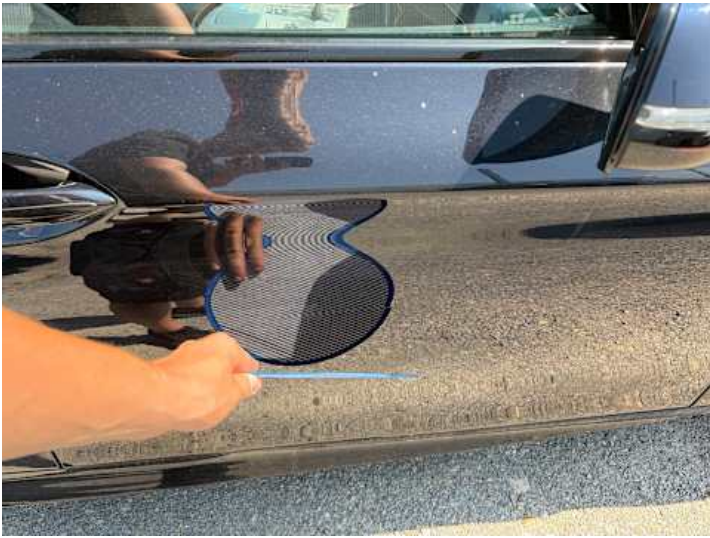
Beifahrertür (Kratzer, Lackschaden, Delle)

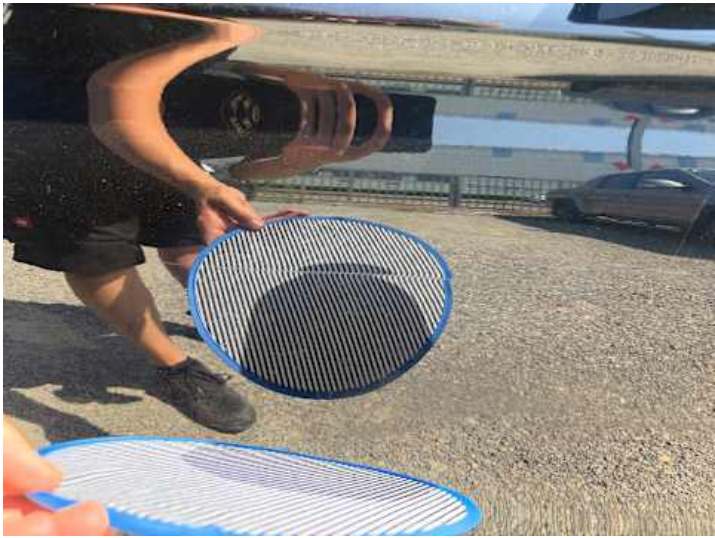
Beifahrertür (Kratzer, Lackschaden, Delle)

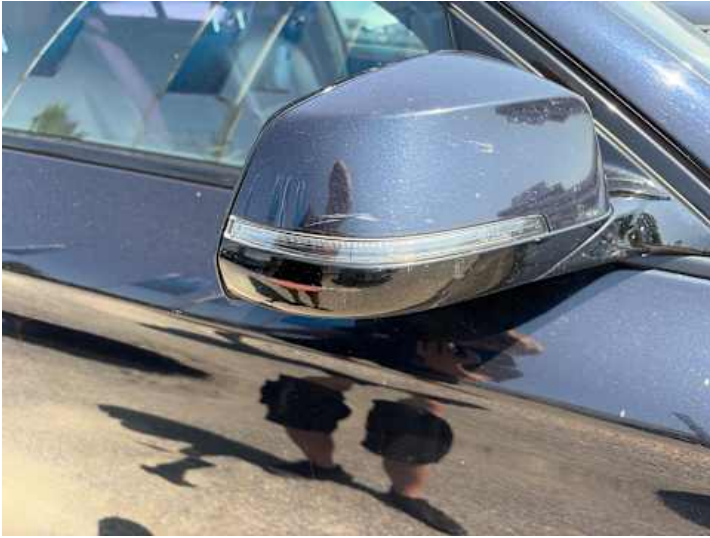
Beifahrertür (Kratzer, Lackschaden, Delle)

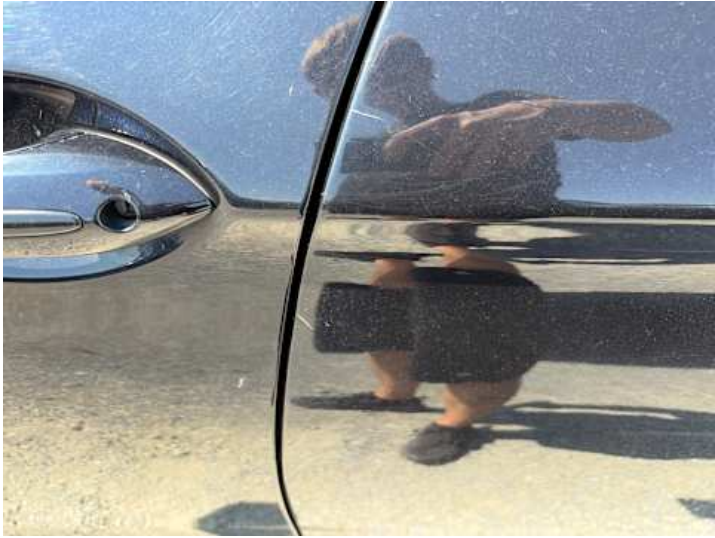
Türe hinten links (Kratzer, Lackschaden)

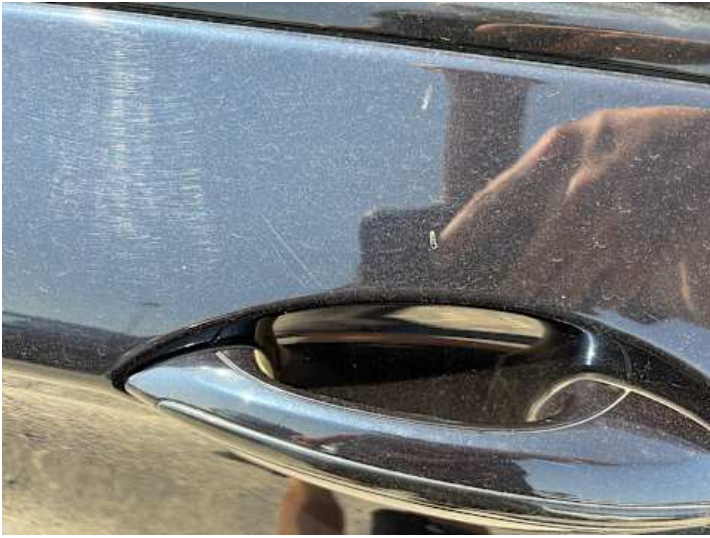
Türe hinten links (Kratzer, Lackschaden)

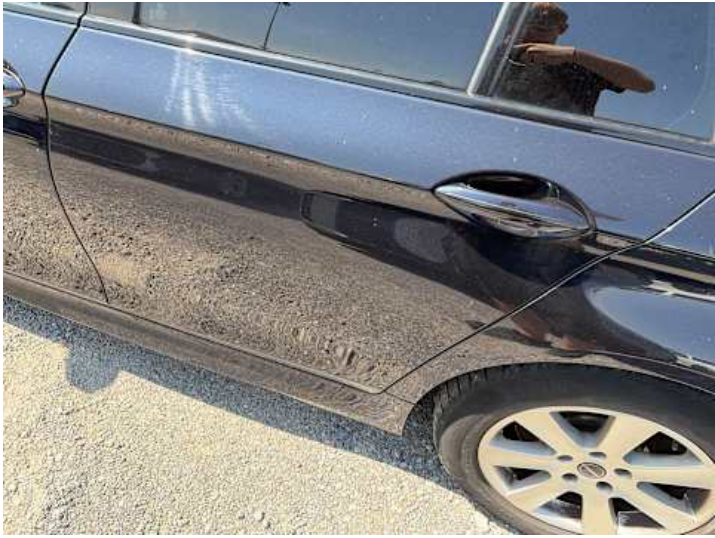
Türe hinten links (Kratzer, Lackschaden)

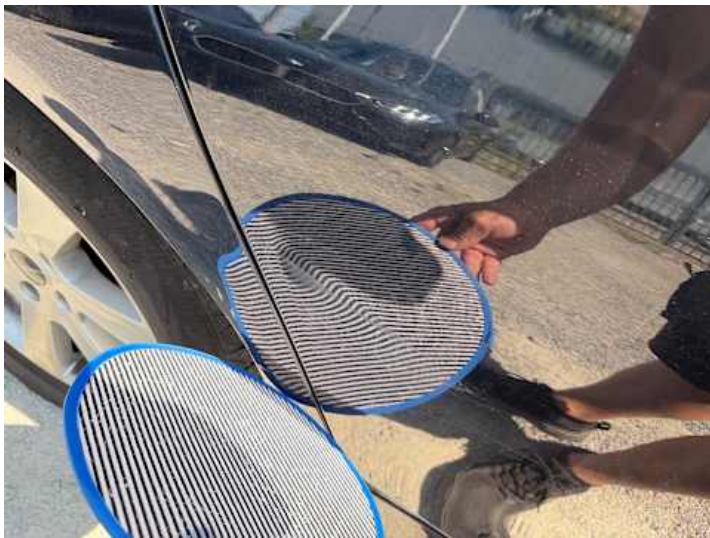
Türe hinten rechts (Kratzer, Lackschaden, Delle)

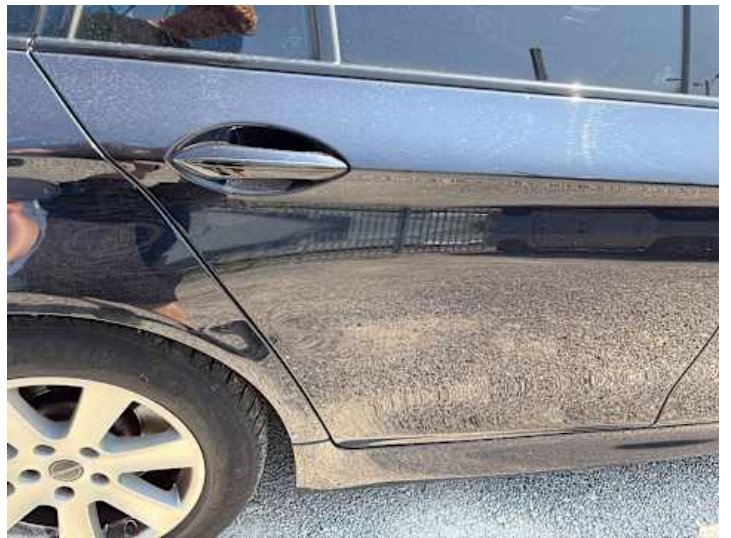
Türe hinten rechts (Kratzer, Lackschaden, Delle)

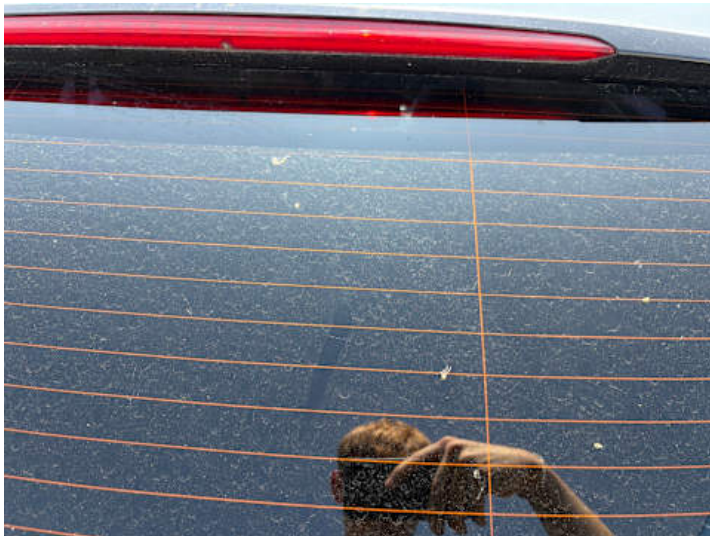
Rückscheibe (Kratzer)

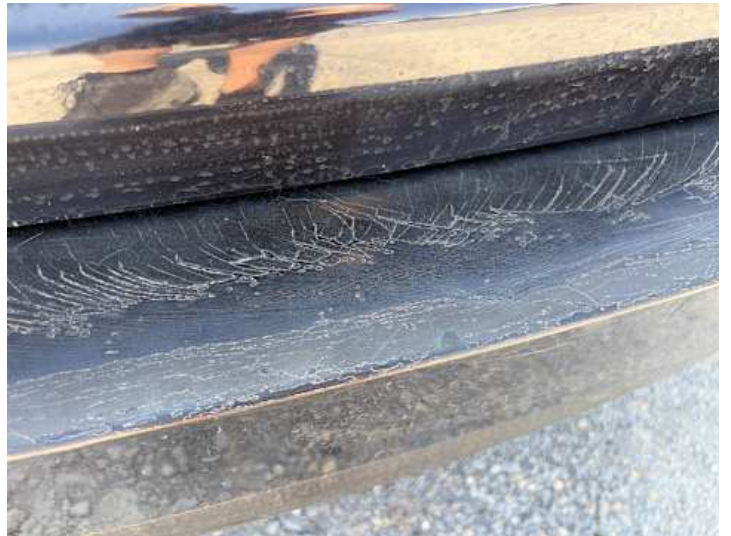
Stoßstange hinten (Kratzer, Lackschaden, Verformung)

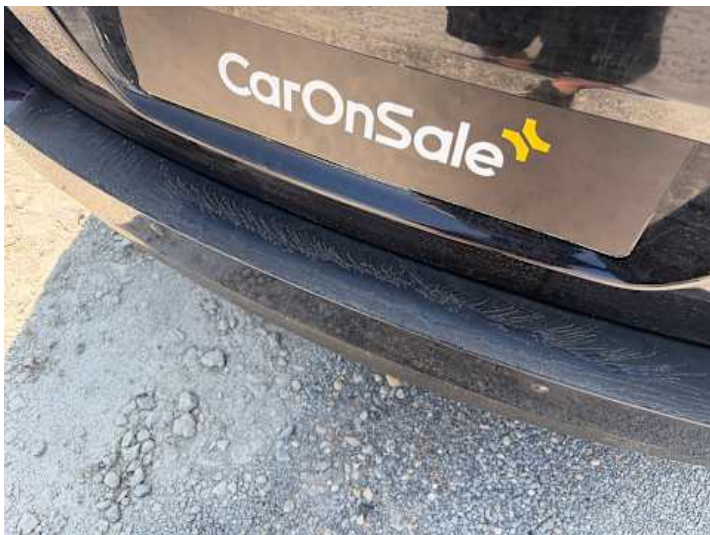
Stoßstange hinten (Kratzer, Lackschaden, Verformung)

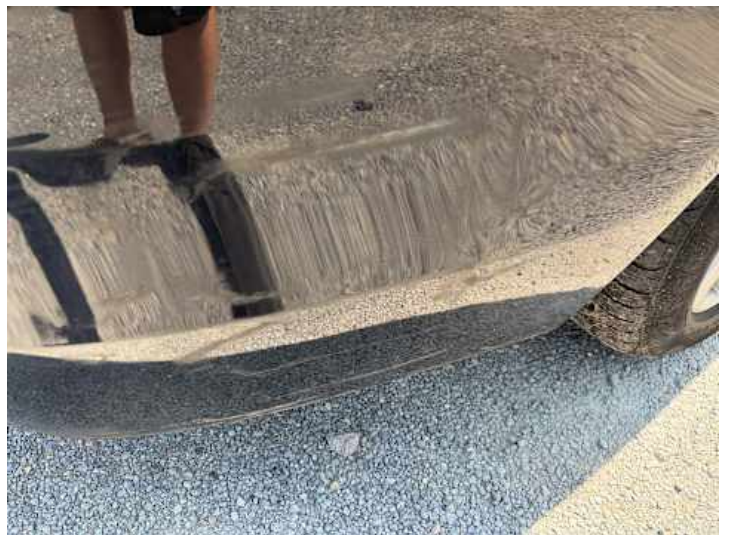
Stoßstange hinten (Kratzer, Lackschaden, Verformung)

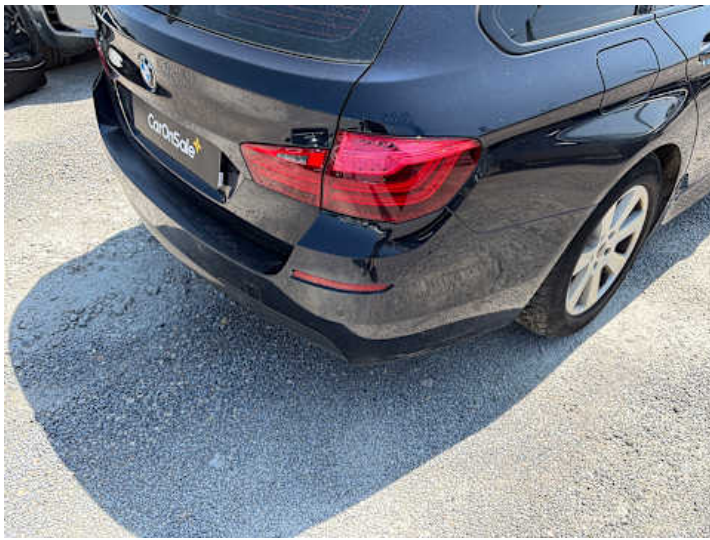
Stoßstange hinten (Kratzer, Lackschaden, Verformung)

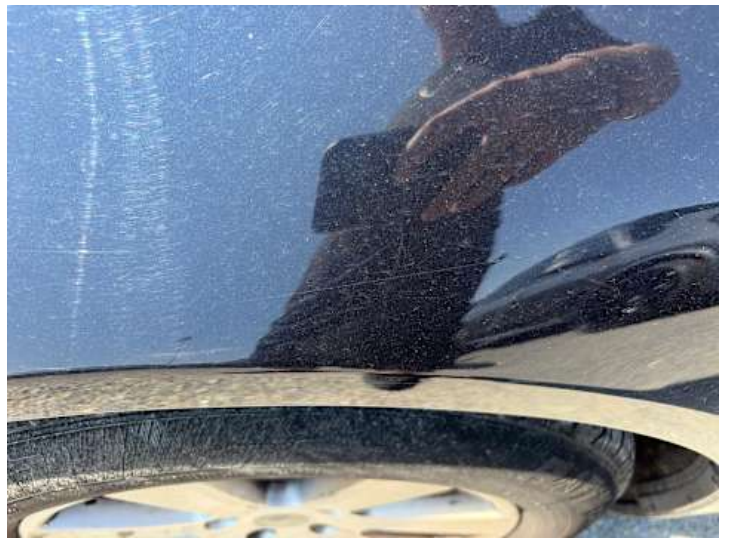
Kotflügel vorne links (Kratzer, Lackschaden)

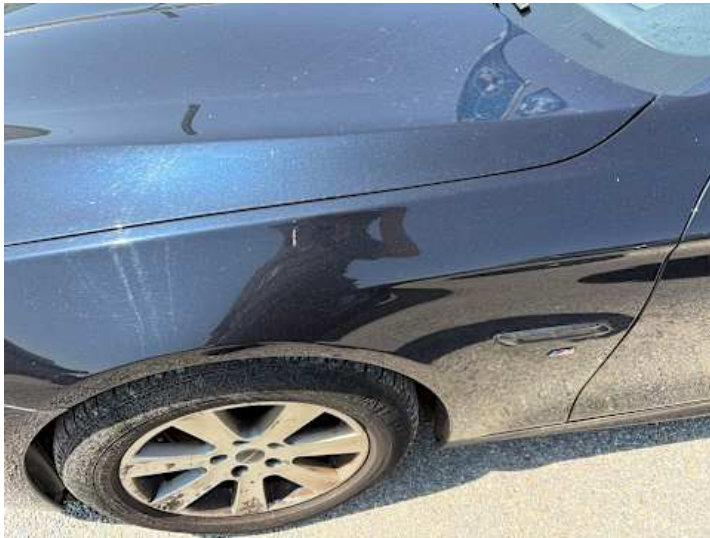
Kotflügel vorne links (Kratzer, Lackschaden)

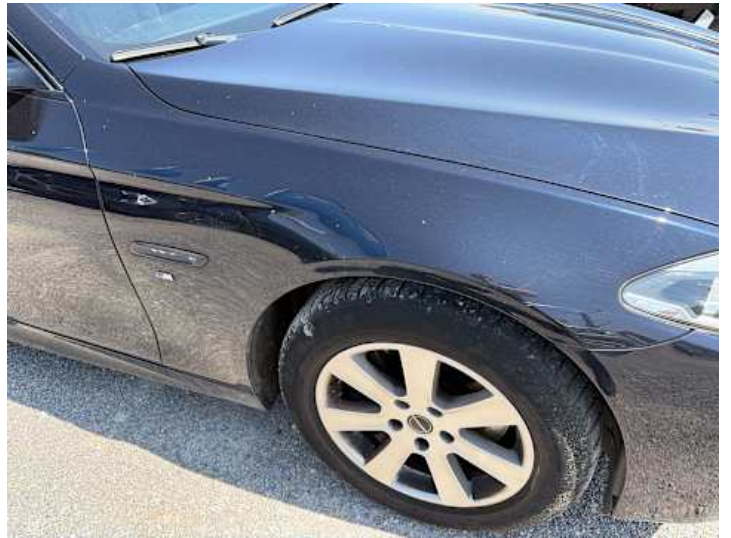
Kotflügel vorne rechts (Kratzer, Lackschaden)

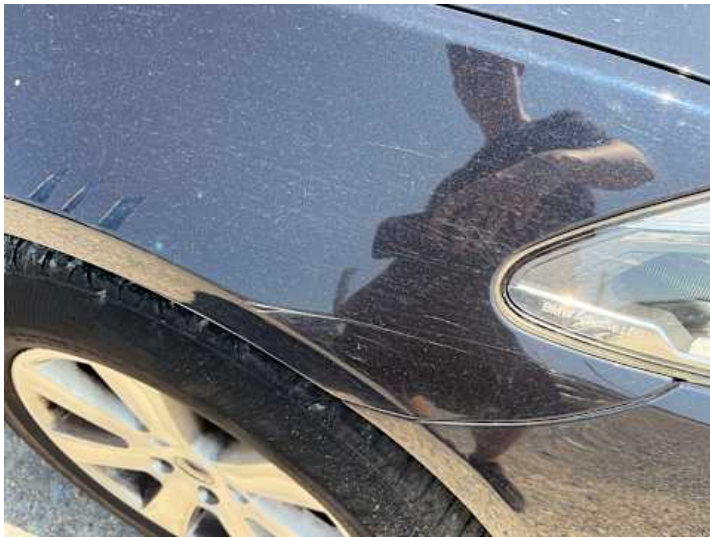
Kotflügel vorne rechts (Kratzer, Lackschaden)

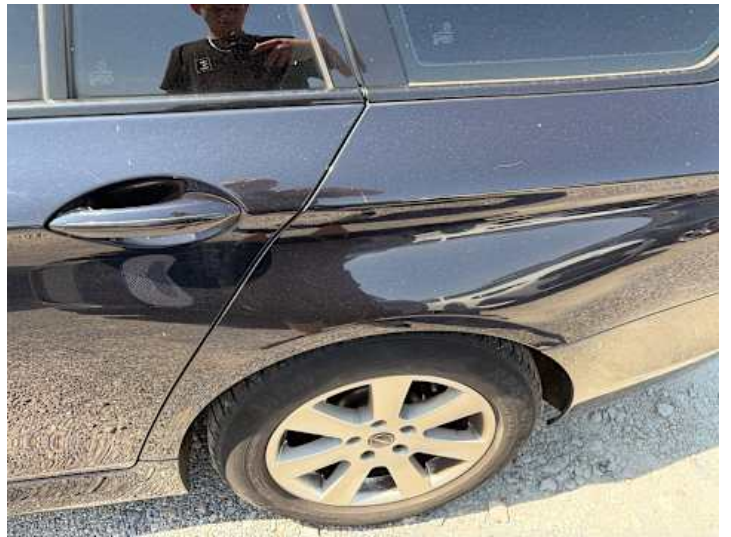
Seitenteil hinten links (Kratzer, Lackschaden, Delle)

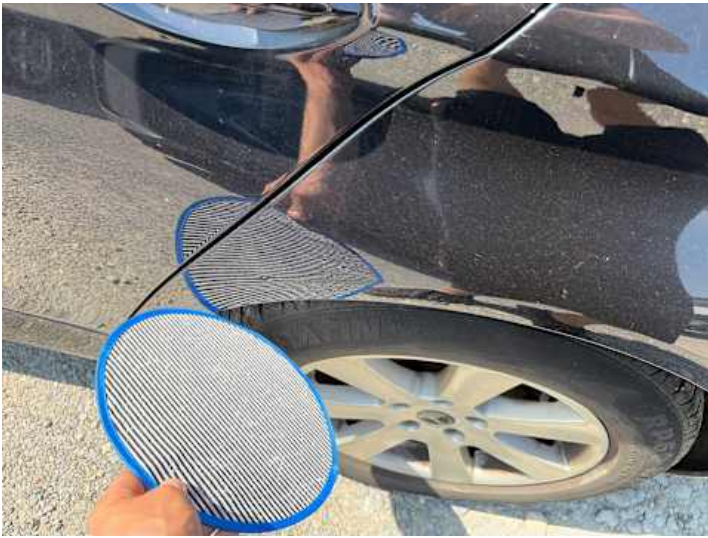
Seitenteil hinten links (Kratzer, Lackschaden, Delle)

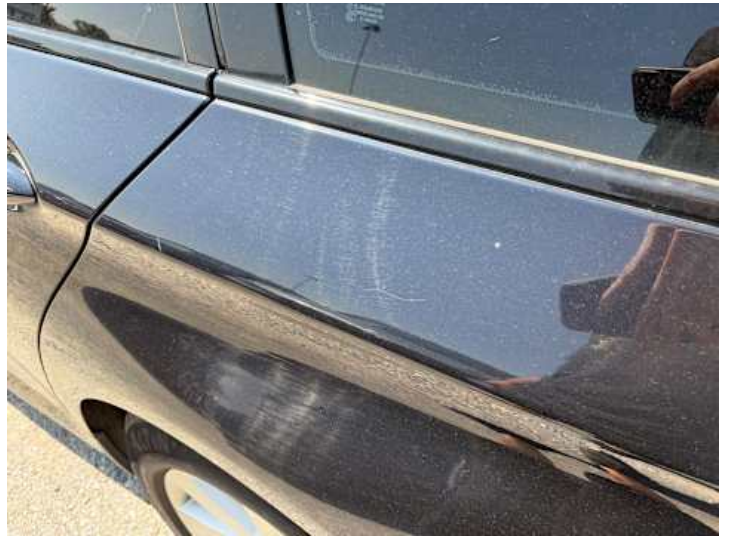
Seitenteil hinten links (Kratzer, Lackschaden, Delle)

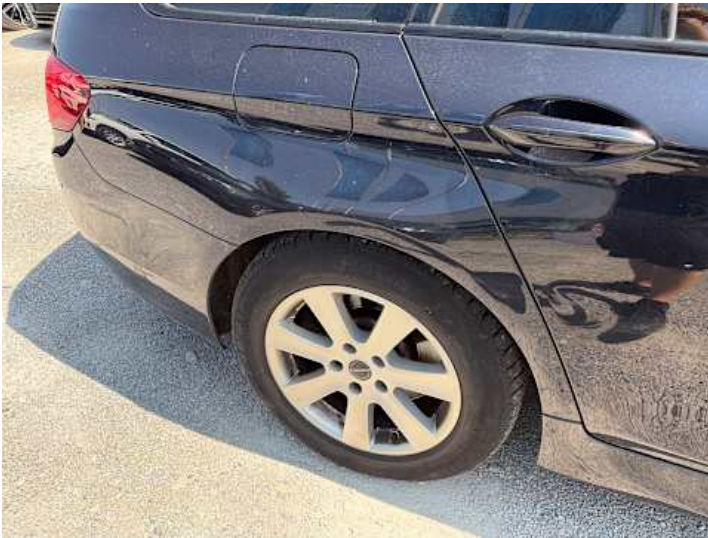
Seitenteil hinten rechts (Kratzer, Lackschaden, Delle)

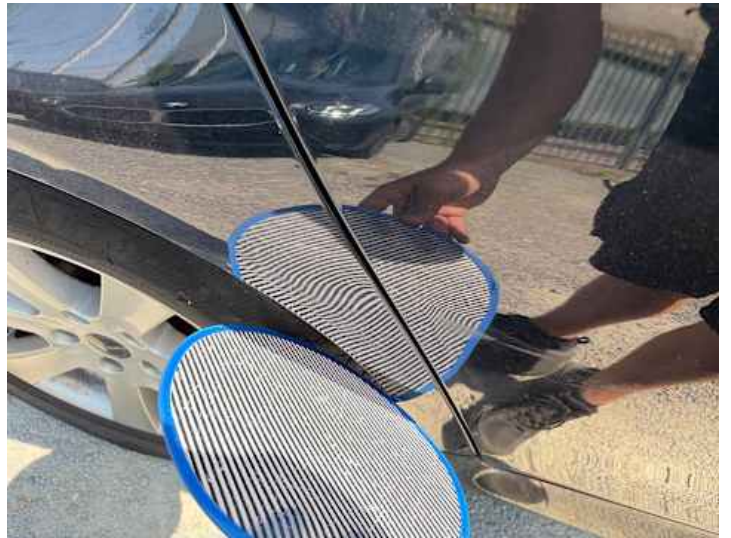
Seitenteil hinten rechts (Kratzer, Lackschaden, Delle)

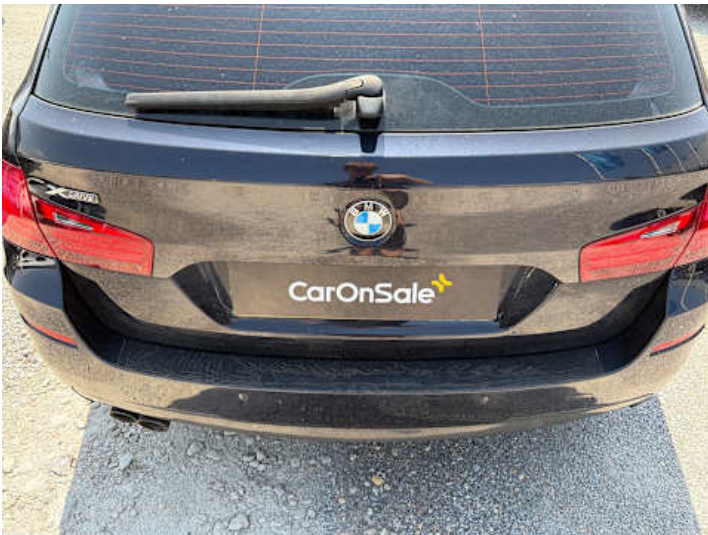
Heckklappe (Kratzer, Lackschaden, Delle)

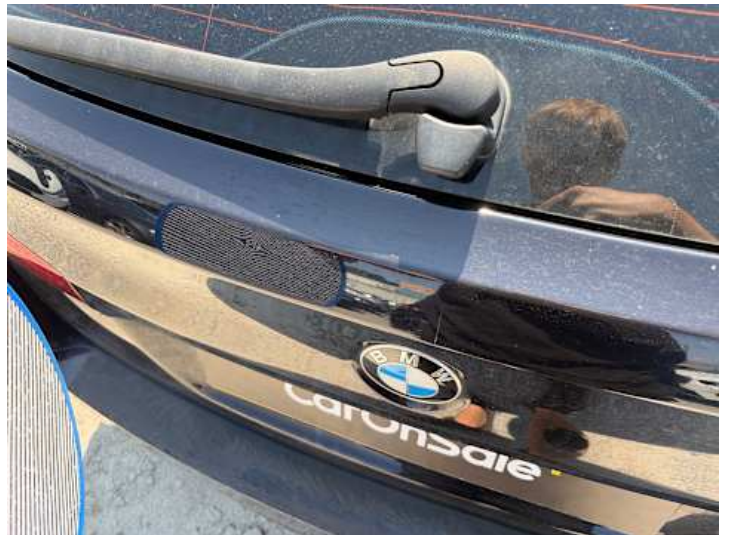
Heckklappe (Kratzer, Lackschaden, Delle)

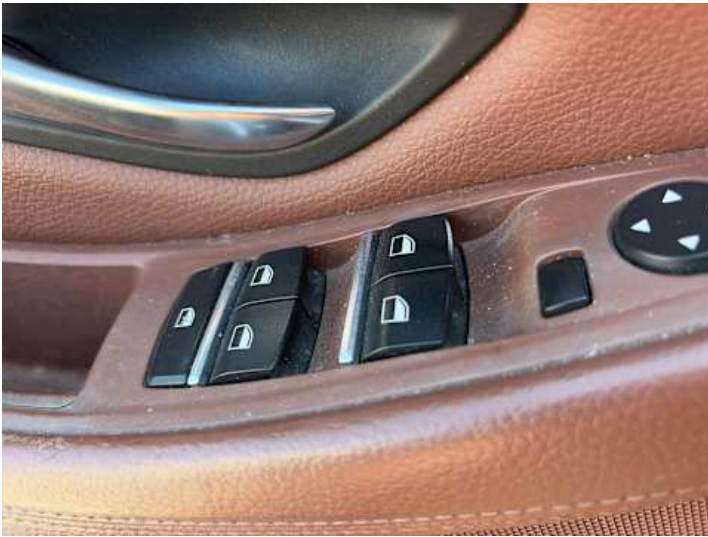
Innenraum (Riss/Bruch)

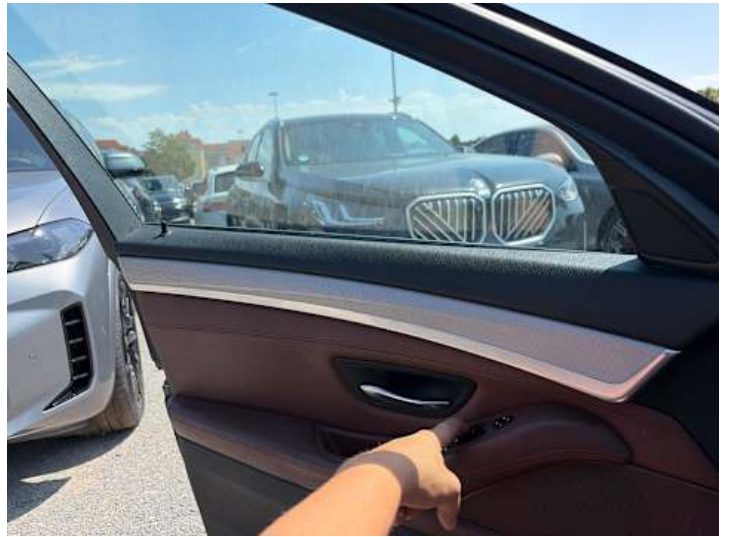
Innenraum (Riss/Bruch)

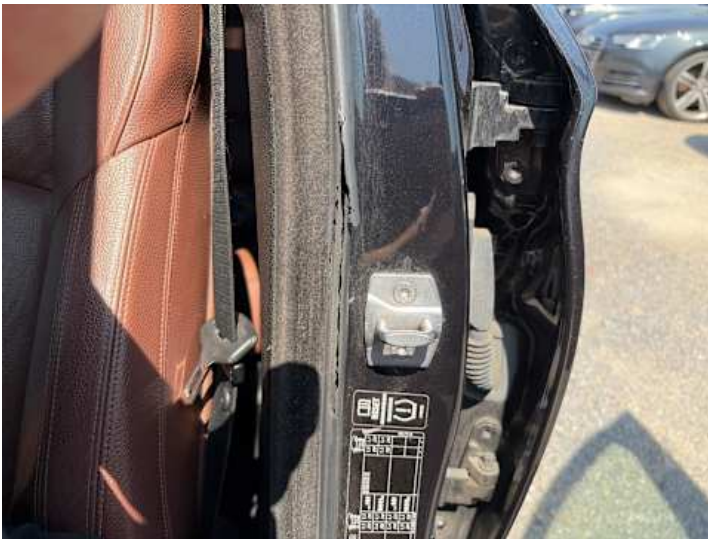
Innenraum (Riss/Bruch)

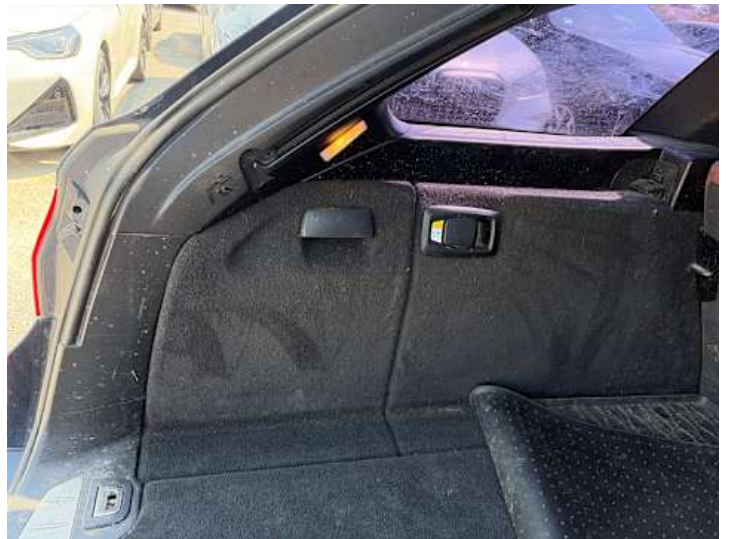
Innenraum (Diverse Schäden, Verschmutzung, Tierhaare/Tiergeruch)

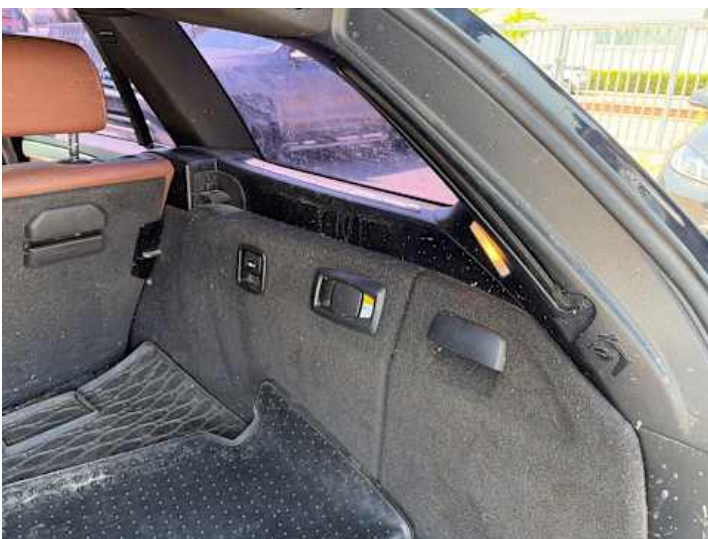
Innenraum (Diverse Schäden, Verschmutzung, Tierhaare/Tiergeruch)

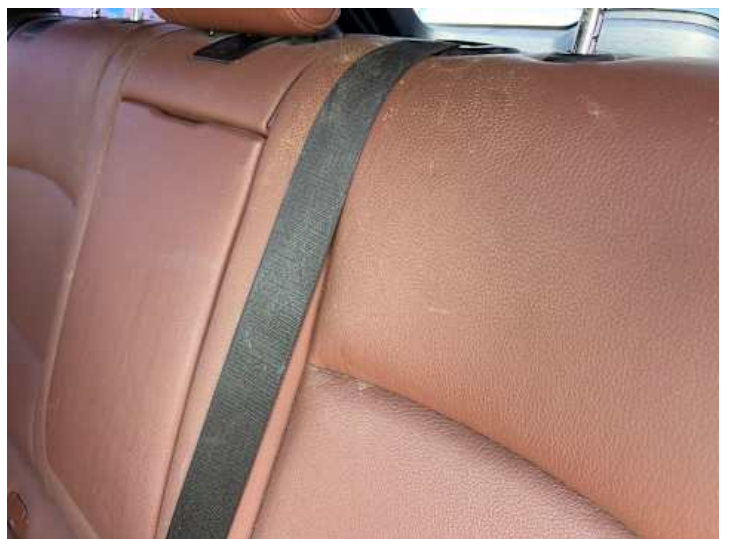
Innenraum (Diverse Schäden, Verschmutzung, Tierhaare/Tiergeruch)

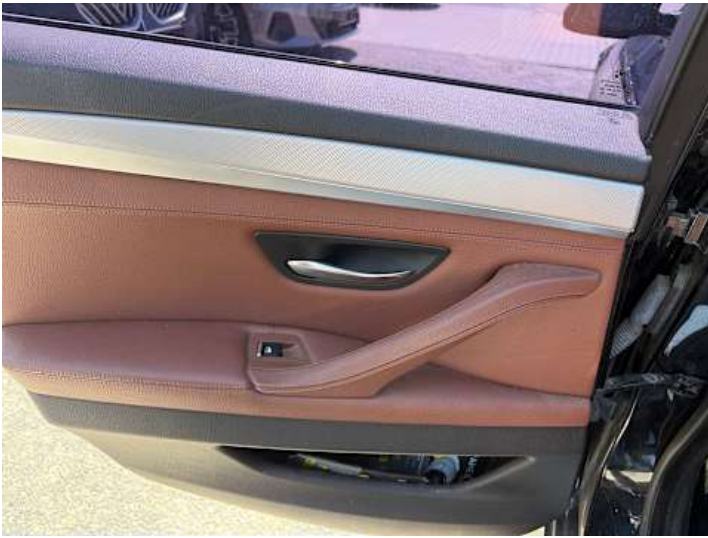
Innenraum (Diverse Schäden, Verschmutzung, Tierhaare/Tiergeruch)

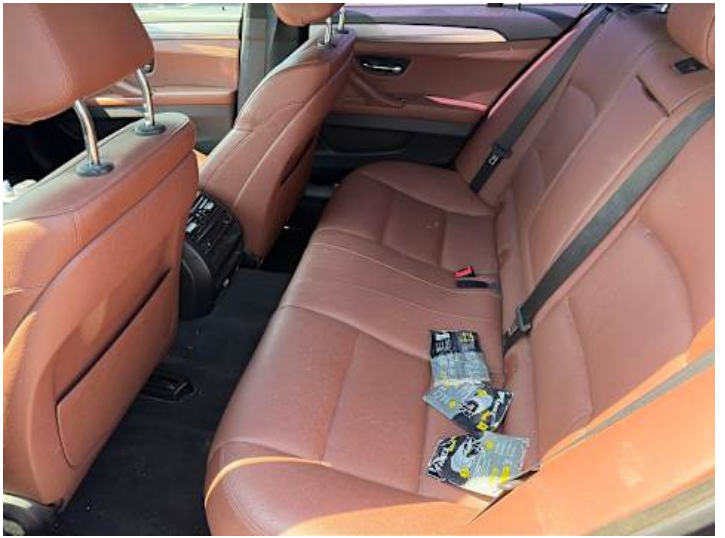
Innenraum (Diverse Schäden, Verschmutzung, Tierhaare/Tiergeruch)

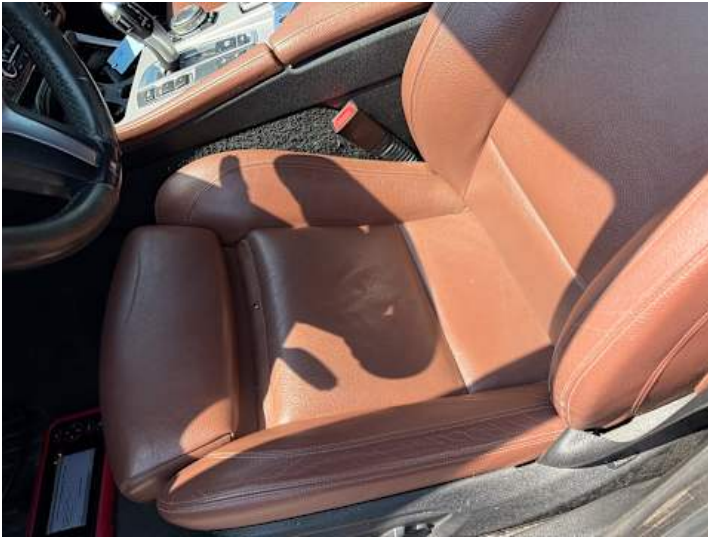
Innenraum (Diverse Schäden, Verschmutzung, Tierhaare/Tiergeruch)

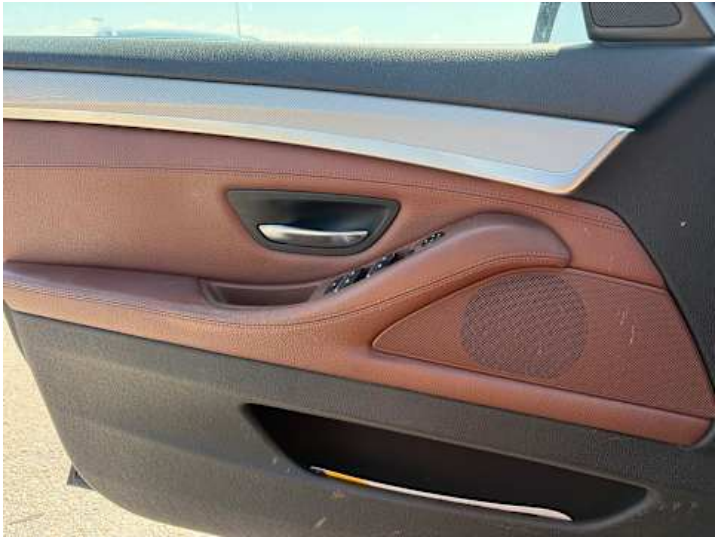
Innenraum (Diverse Schäden, Verschmutzung, Tierhaare/Tiergeruch)

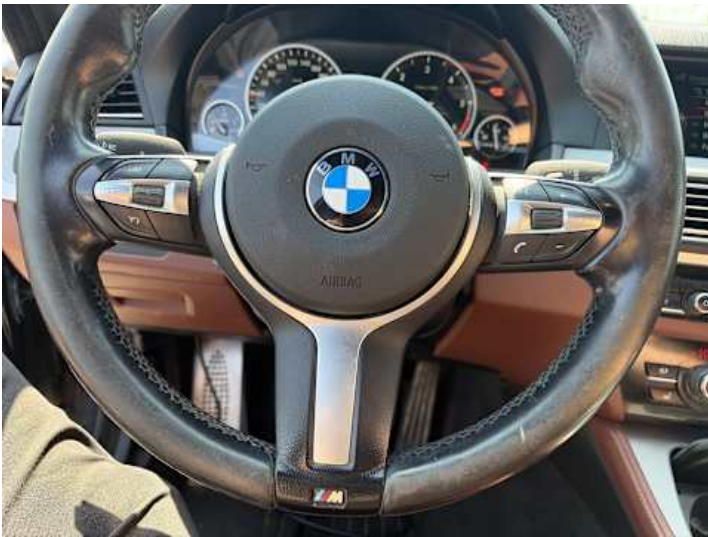
Innenraum (Diverse Schäden, Verschmutzung, Tierhaare/Tiergeruch)

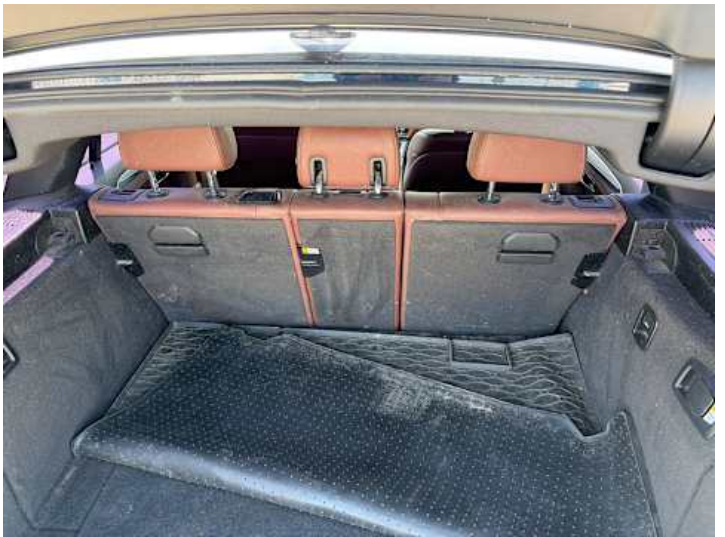
Innenraum (Nicht vorhanden)
