## Honda Civic 1.4 i LS

EZ 12/2003 | Kleinwagen | Benzin | Schaltgetriebe | 183.994km

Fahrzeug aufgenommen am: 20.08.2026

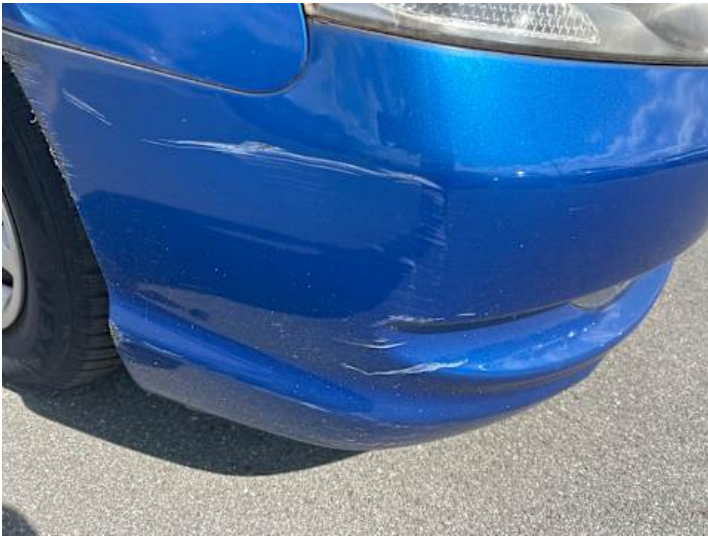
Stoßstange vorne (Kratzer)

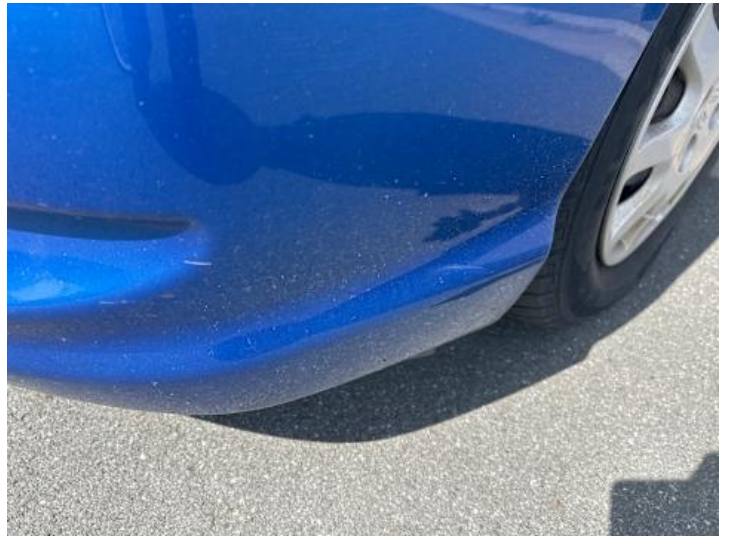
Stoßstange vorne (Kratzer)

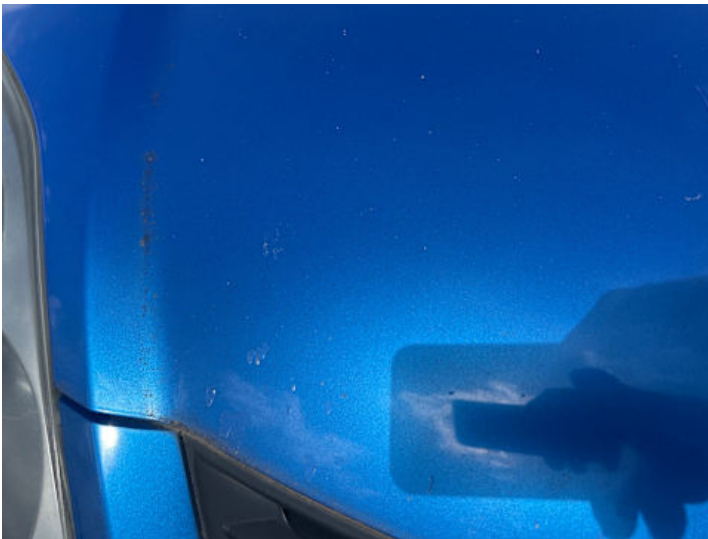
Motorhaube (Lackschaden)

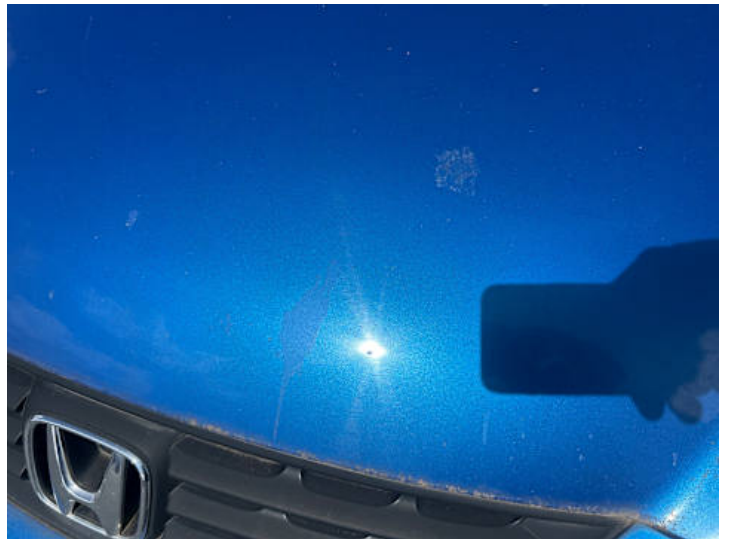
Motorhaube (Lackschaden)

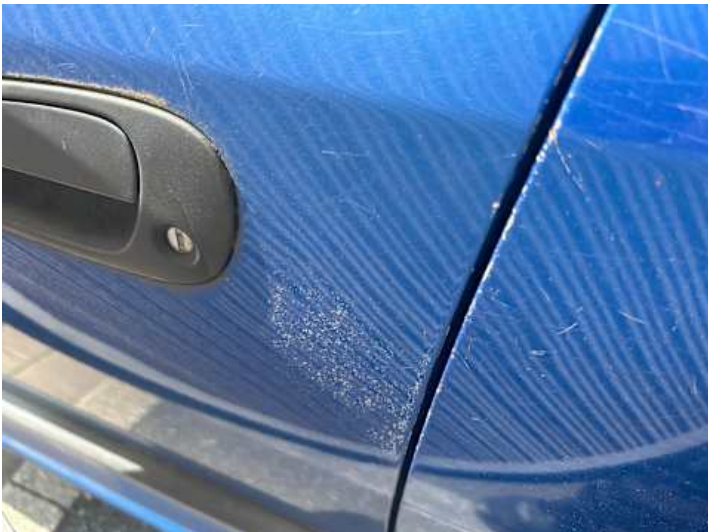
Fahrtür (Delle)

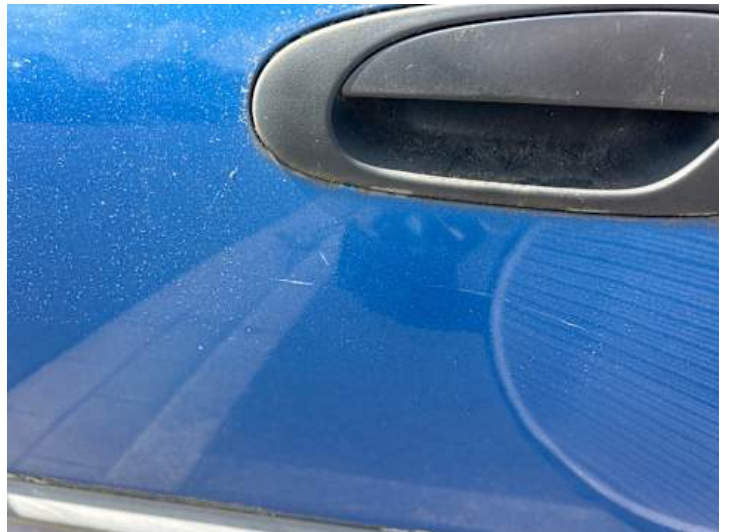
Fahrtür (Kratzer)

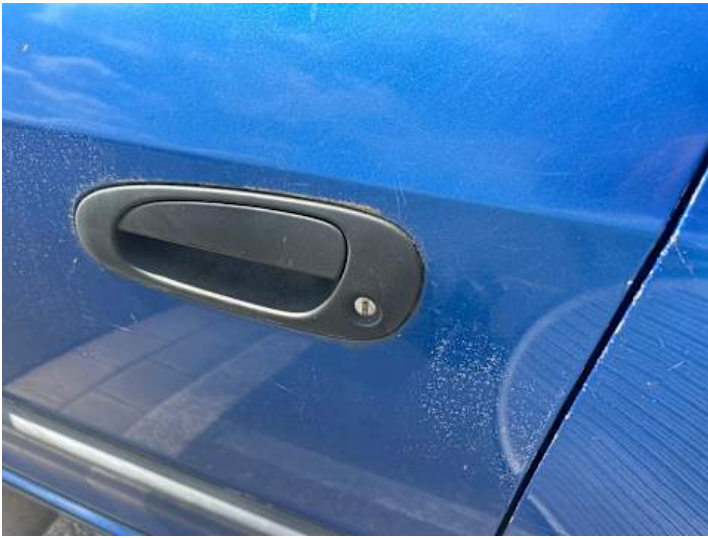
Fahrer­tür (Kratzer)

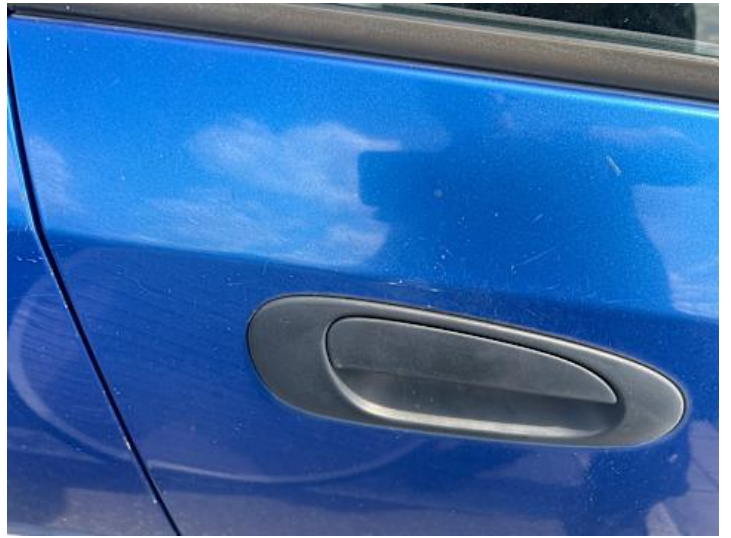
Beifahrer­tür (Kratzer)

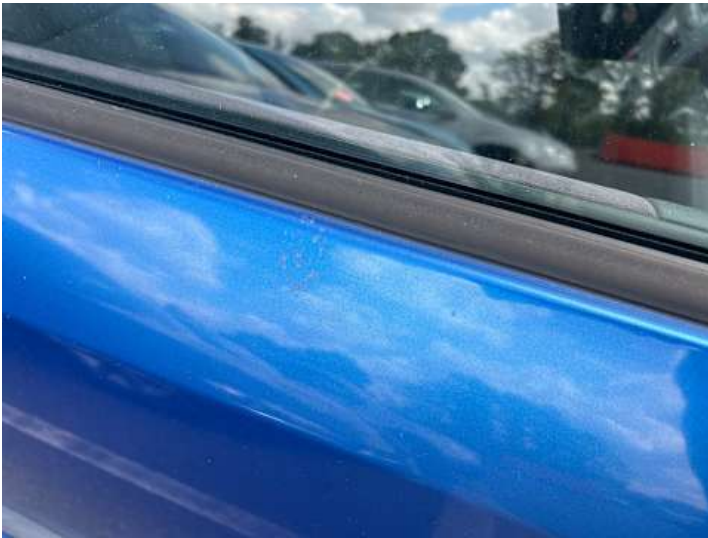
Beifahrer­tür (Lackschaden)

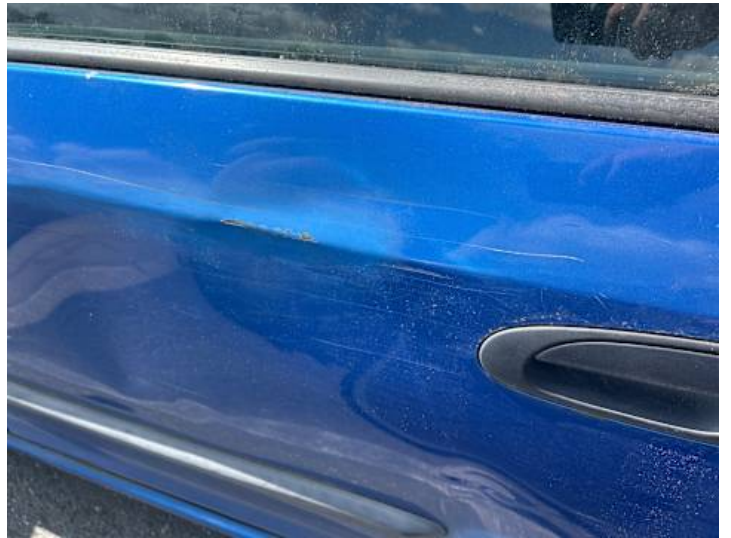
Türe hinten links (Ausgeblichen/Matt, Rost, Verformung)

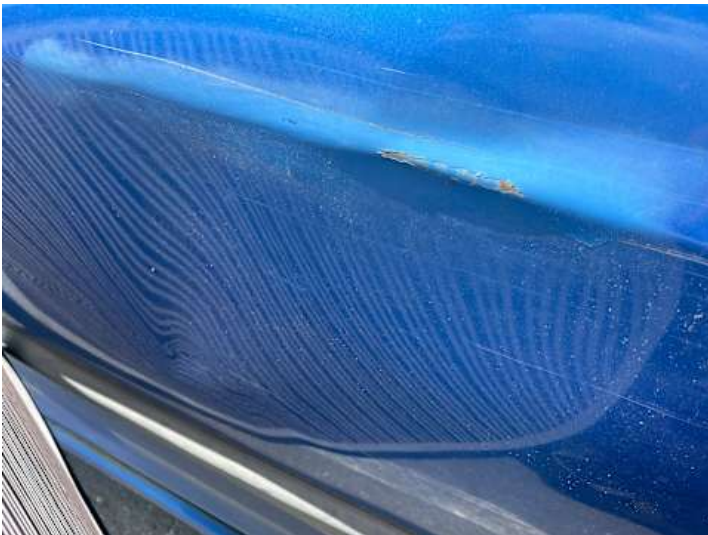
Türe hinten links (Ausgeblichen/Matt, Rost, Verformung)

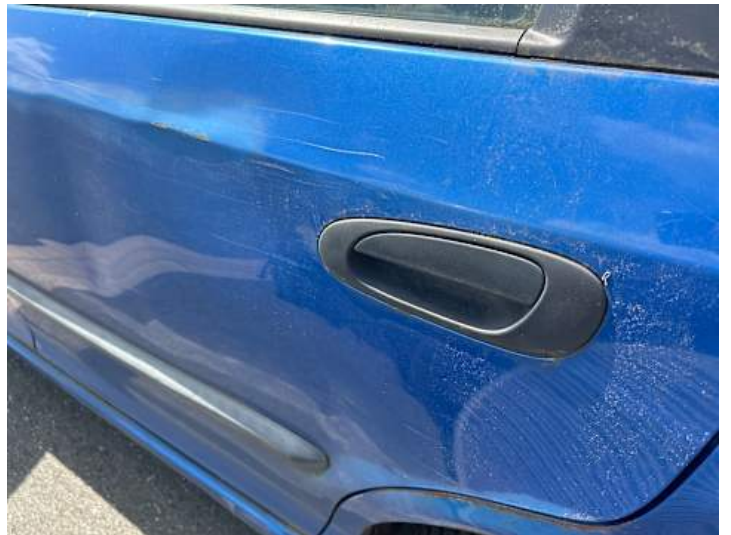
Türe hinten links (Ausgeblichen/Matt, Rost, Verformung)

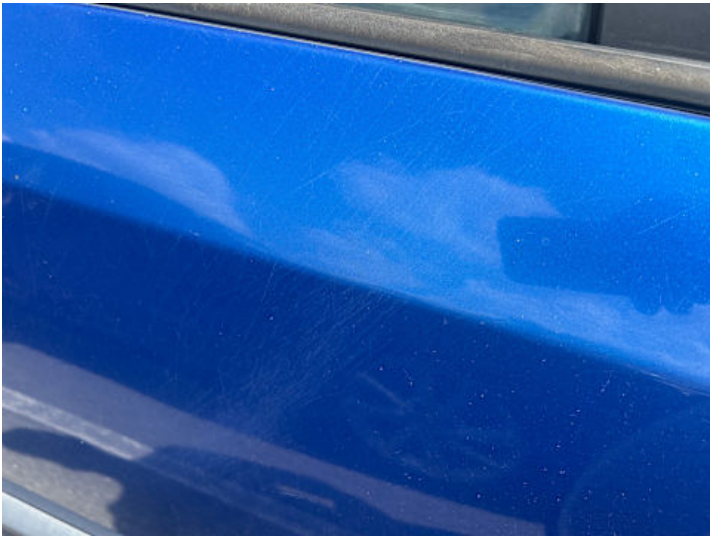
Türe hinten rechts (Kratzer)

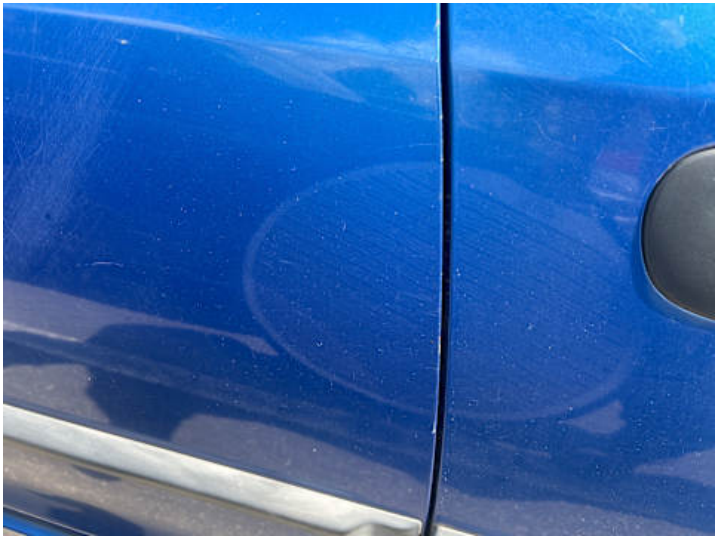
Türe hinten rechts (Kratzer)

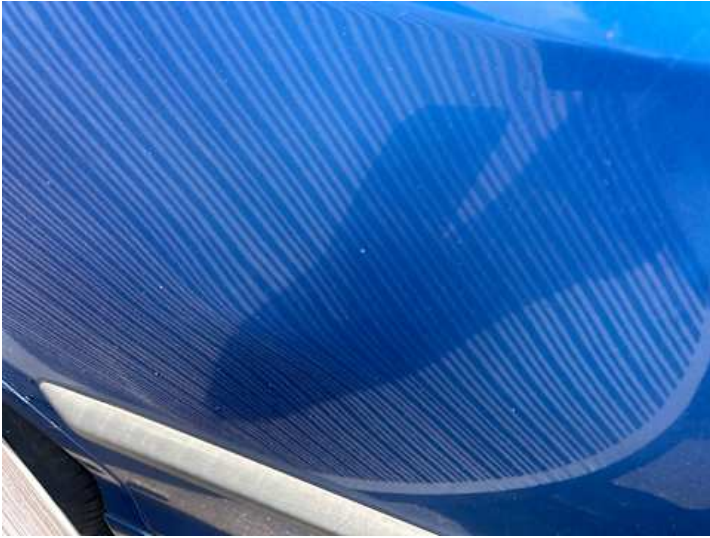
Türe hinten rechts (Verformung)

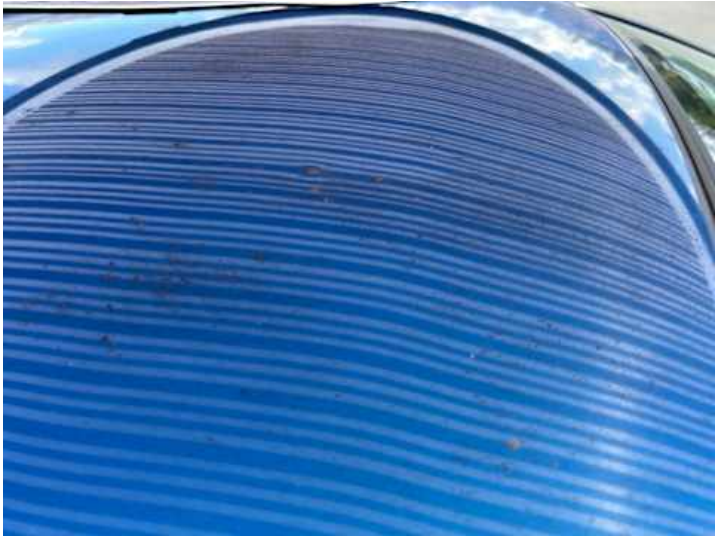
Dach (Delle, Rost)

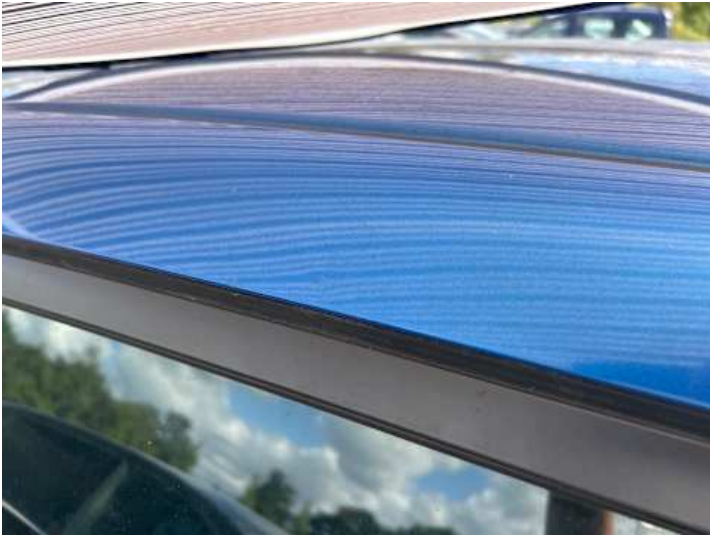
Dach (Delle)

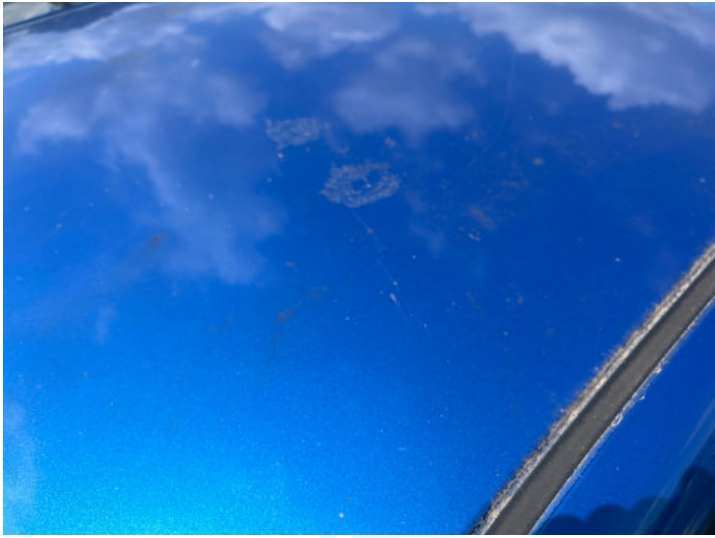
Dach (Lackschaden)

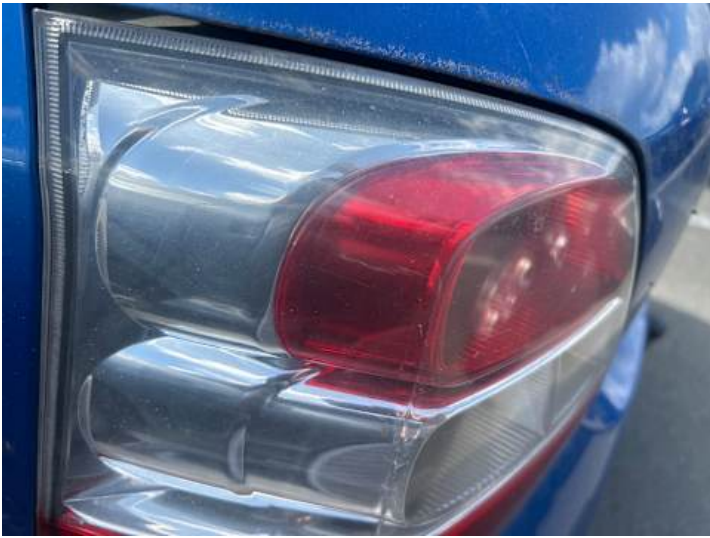
Rücklicht (links) (Kratzer)

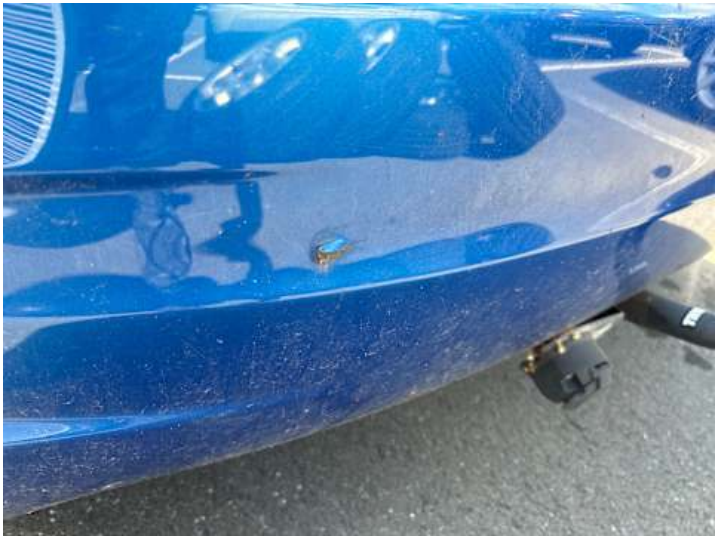
Stoßstange hinten (Riss/Bruch)

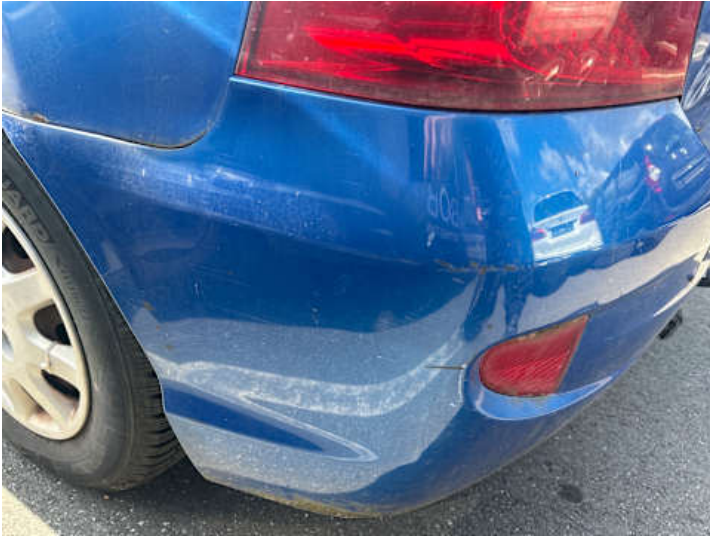
Stoßstange hinten (Kratzer)

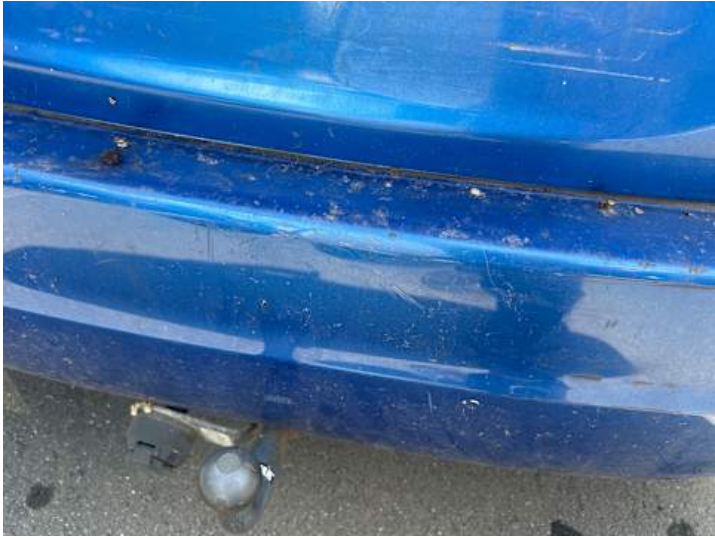
Stoßstange hinten (Kratzer)

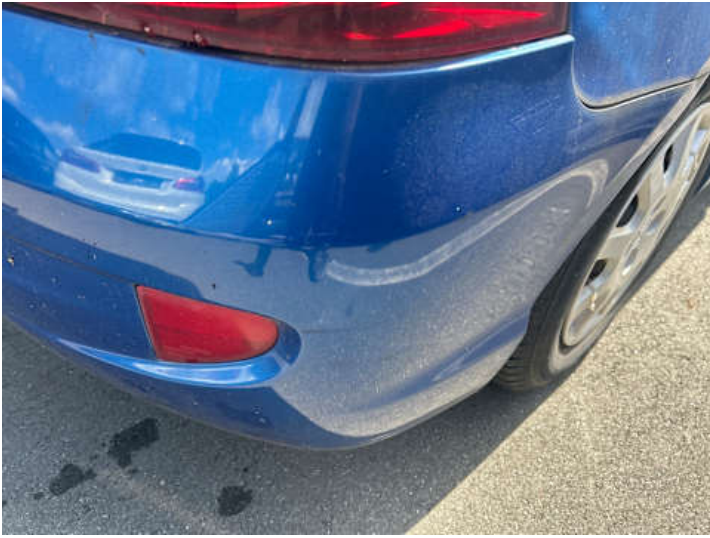
Stoßstange hinten (Kratzer)

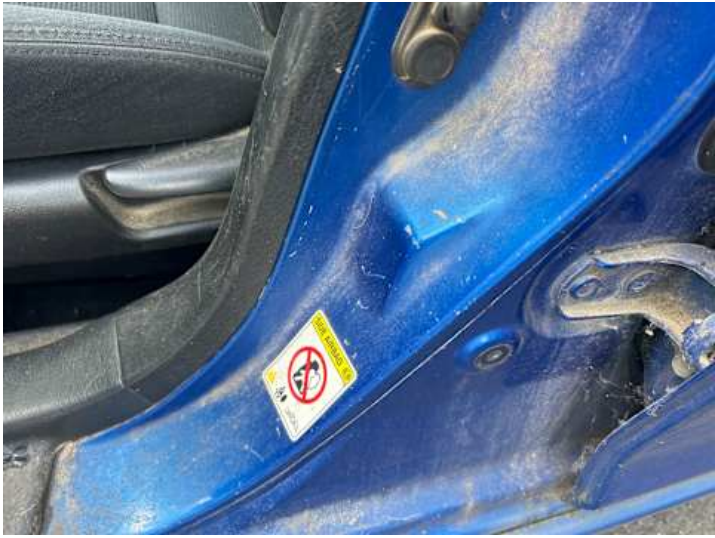
Schweller links (Kratzer, Delle)

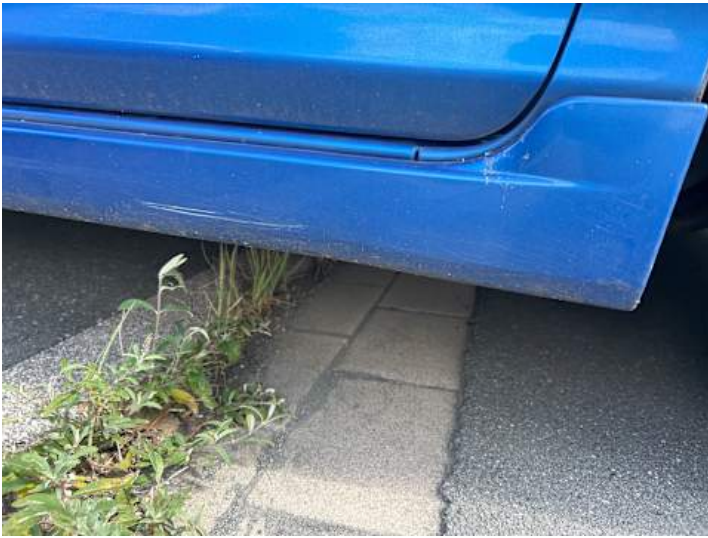
Schweller rechts (Kratzer)

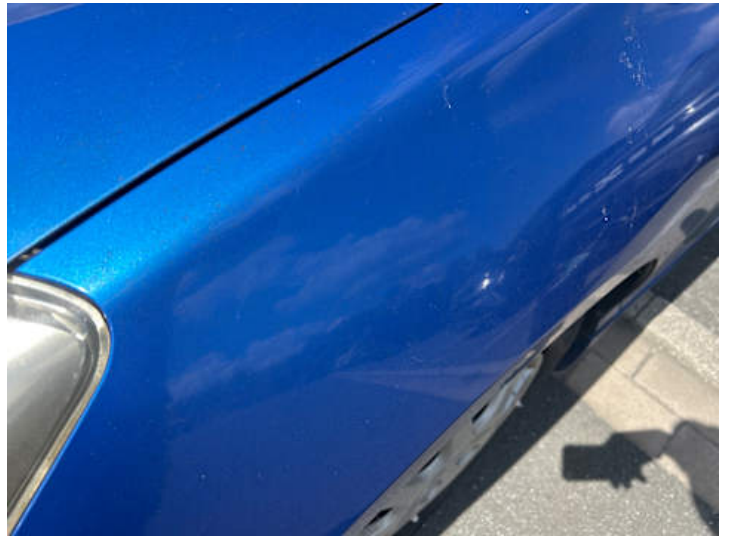
Kotflügel vorne links (Kratzer)

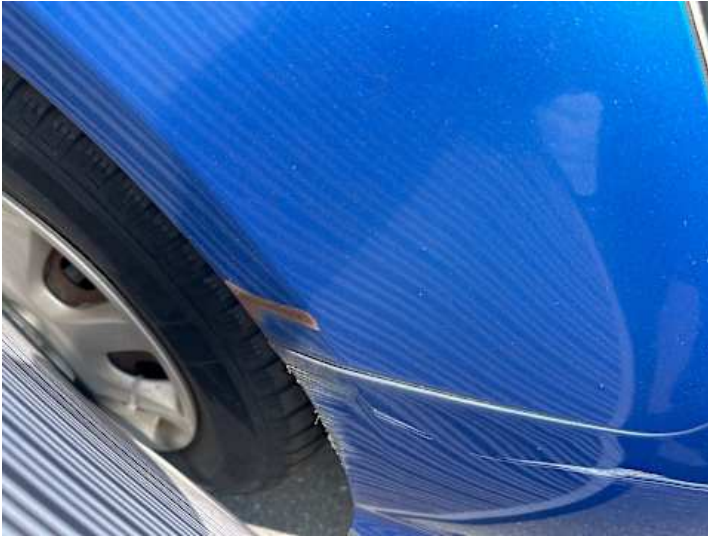
Kotflügel vorne rechts (Rost, Verformung)

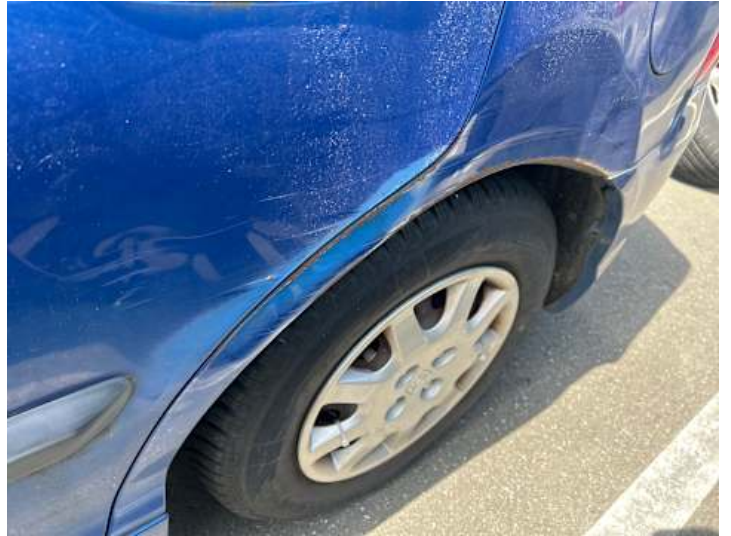
Seitenteil hinten links (Kratzer, Verformung, Rost)

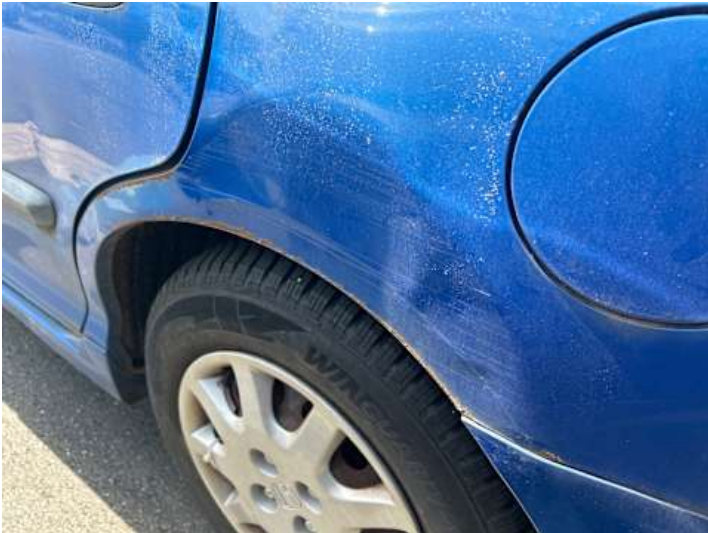
Seitenteil hinten links (Kratzer, Verformung, Rost)

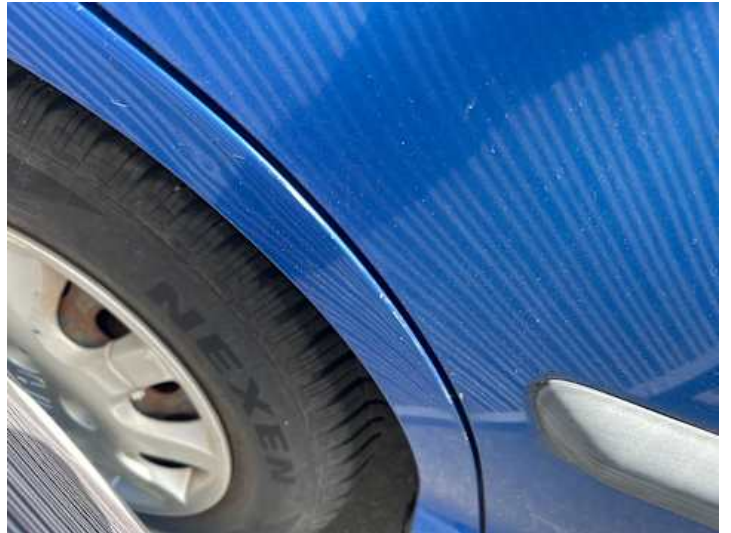
Seitenteil hinten rechts (Kratzer, Delle)

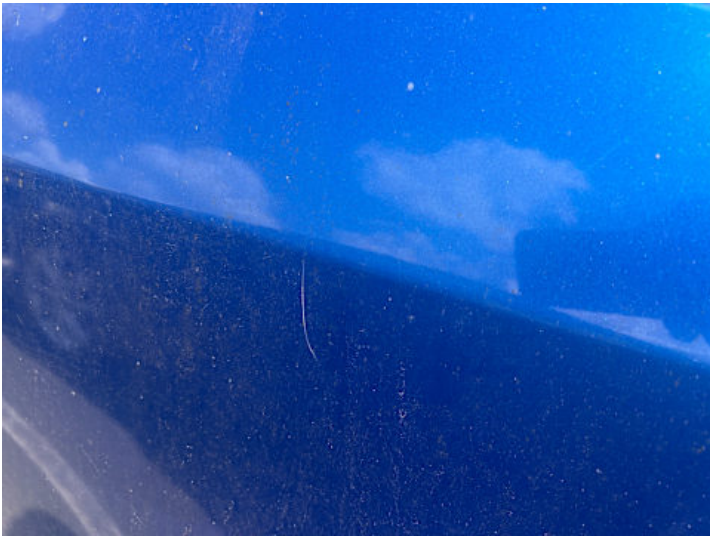
Seitenteil hinten rechts (Kratzer)

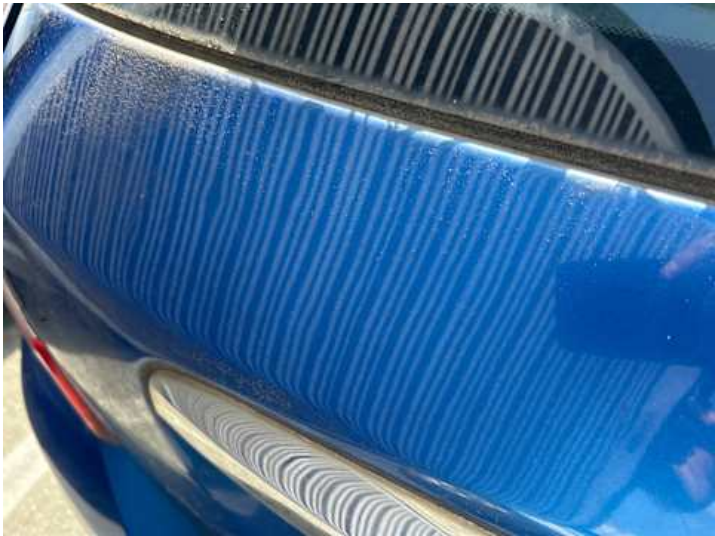
Heckklappe (Delle)

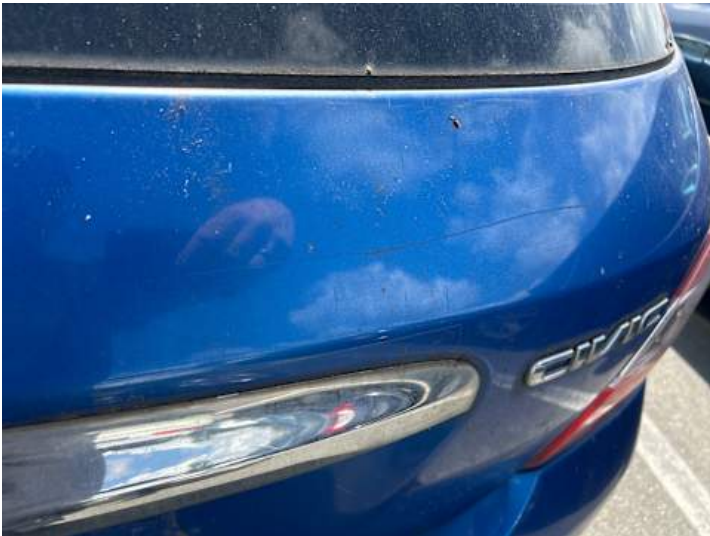
Heckklappe (Kratzer)

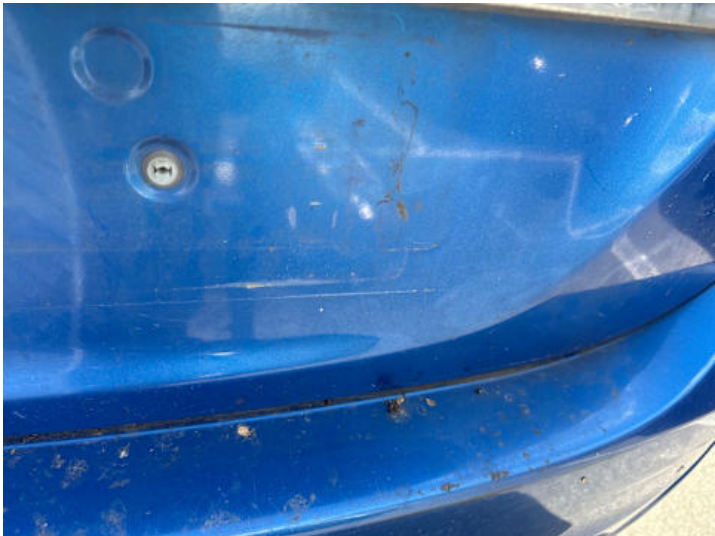
Heckklappe (Kratzer)

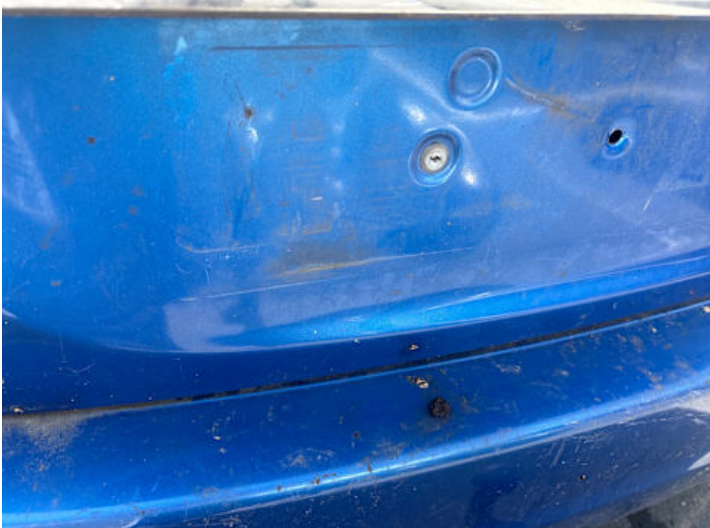
Heckklappe (Kratzer)

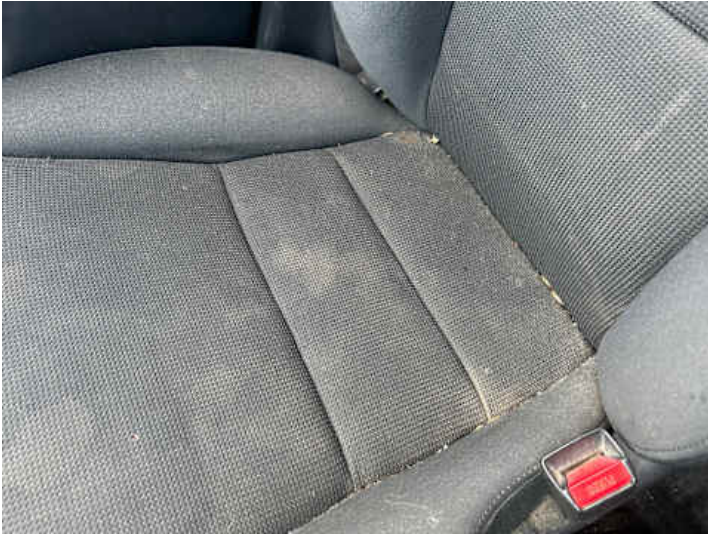
Raucherfahrzeug;

Innenraum (Brandloch)

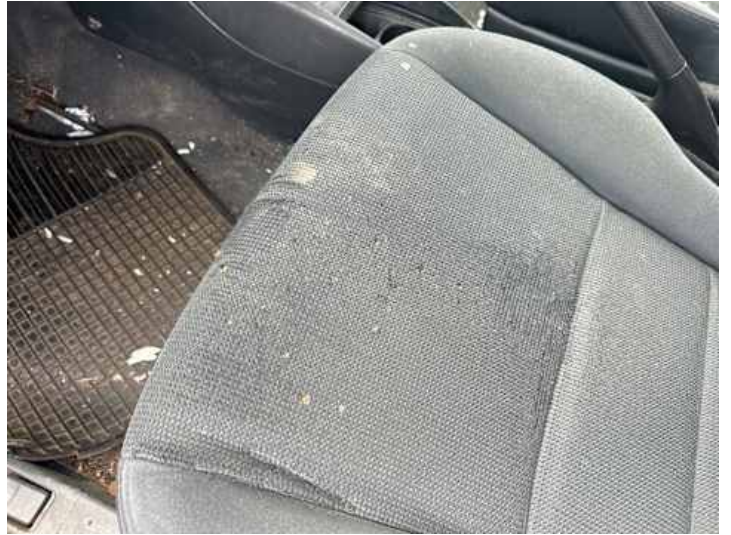
Innenraum (Brandloch)

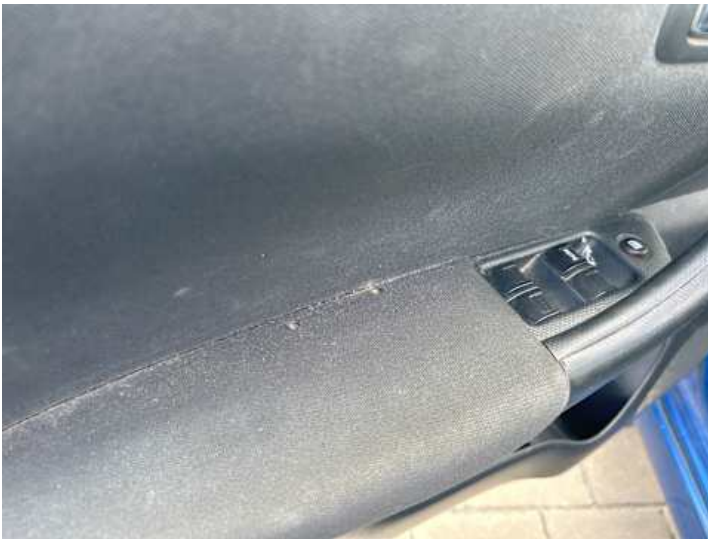
Innenraum (Brandloch)

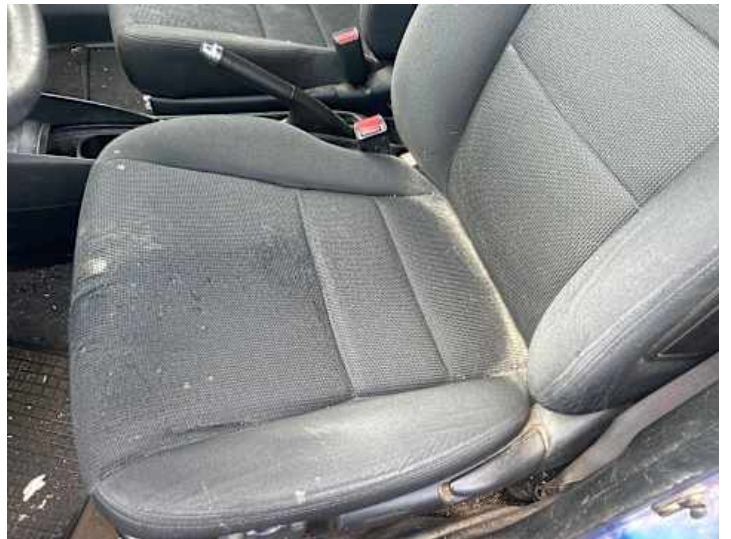
Innenraum (Riss/Bruch)

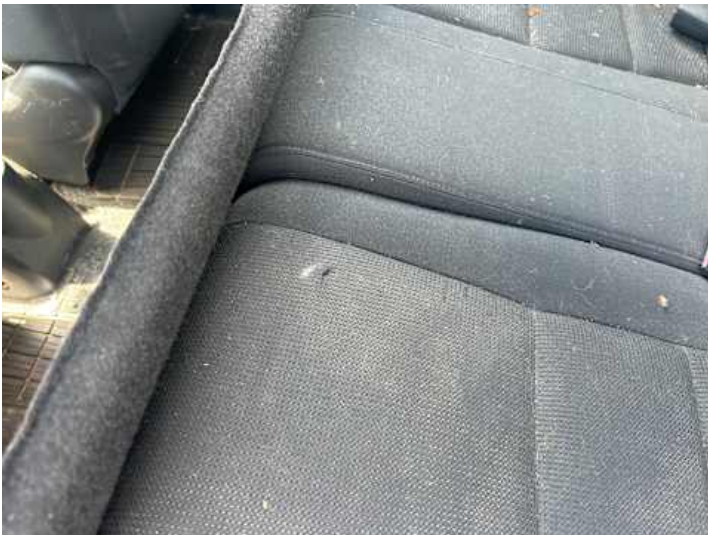
Innenraum (Riss/Bruch)

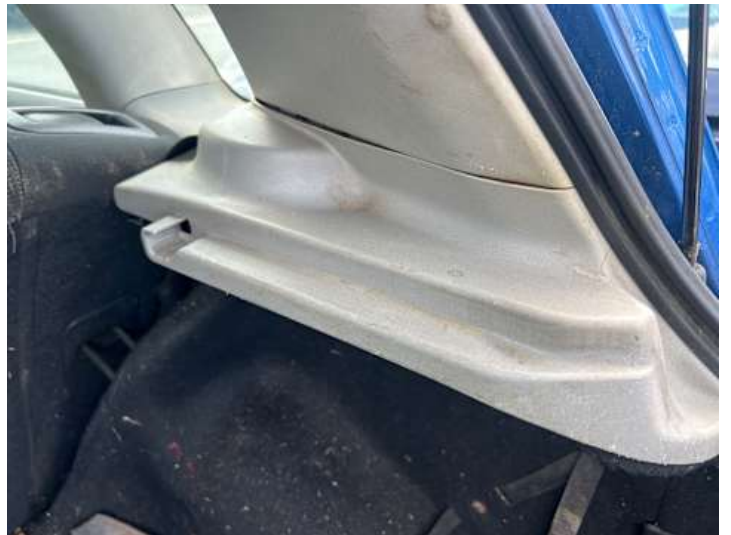
Innenraum (Riss/Bruch)

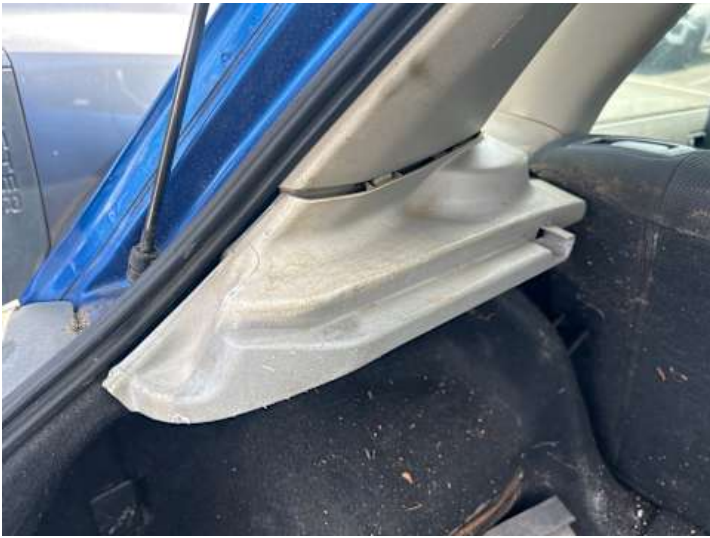
Innenraum (Riss/Bruch)

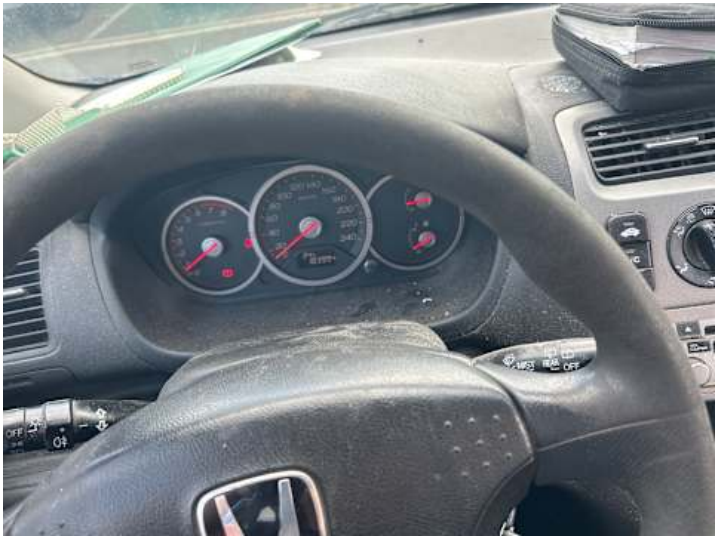
Innenraum (Verschleiß)

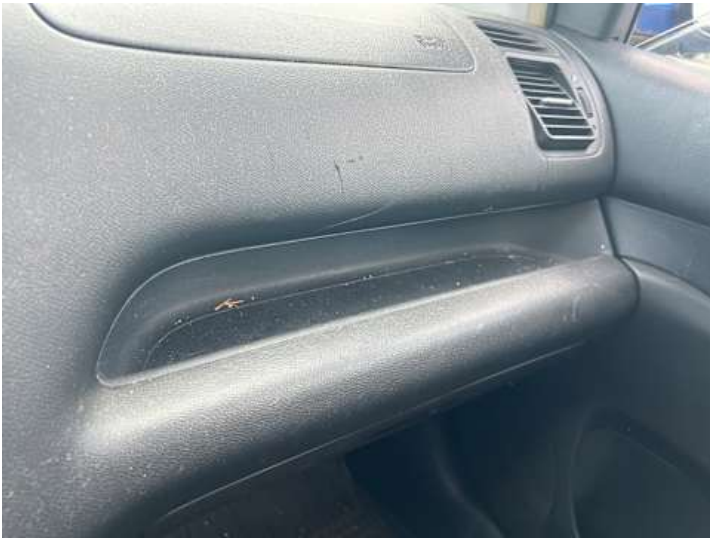
Innenraum (Kratzer)

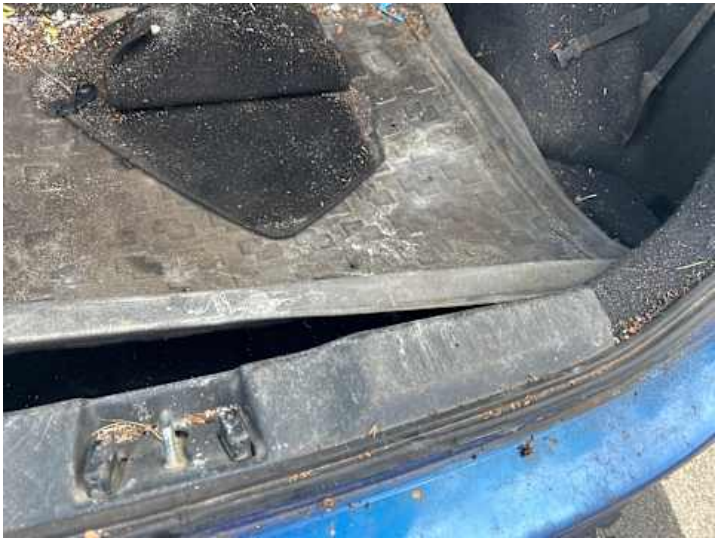
Innenraum (Kratzer)

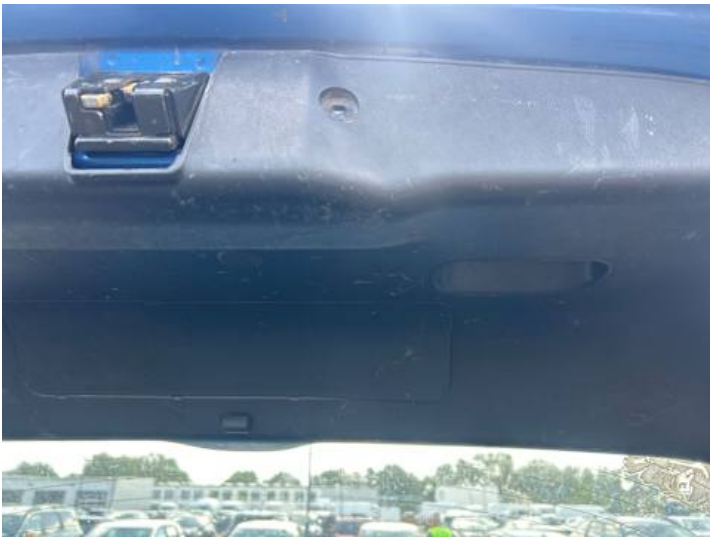
Innenraum (Kratzer)
