## Opel Vivaro Kasten L1H1 2,9t

EZ 10/2019 | Kastenwagen | Diesel | Schaltgetriebe | 64.720km

Fahrzeug aufgenommen am: 06.08.2026

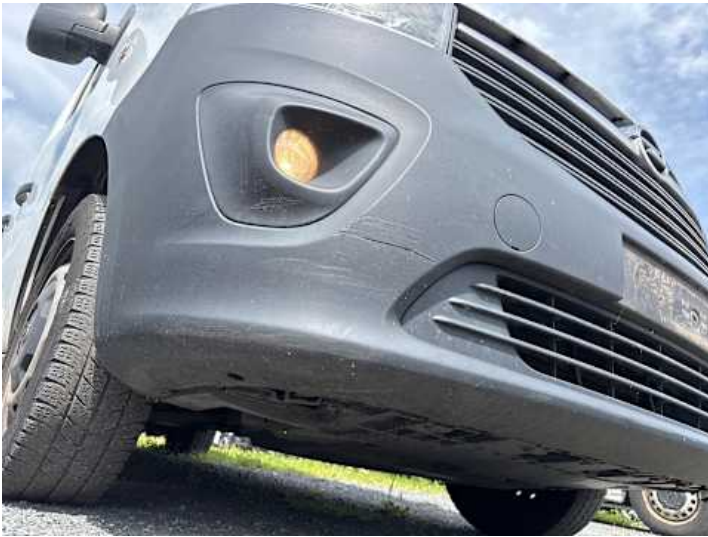
Stoßstange vorne (Kratzer)

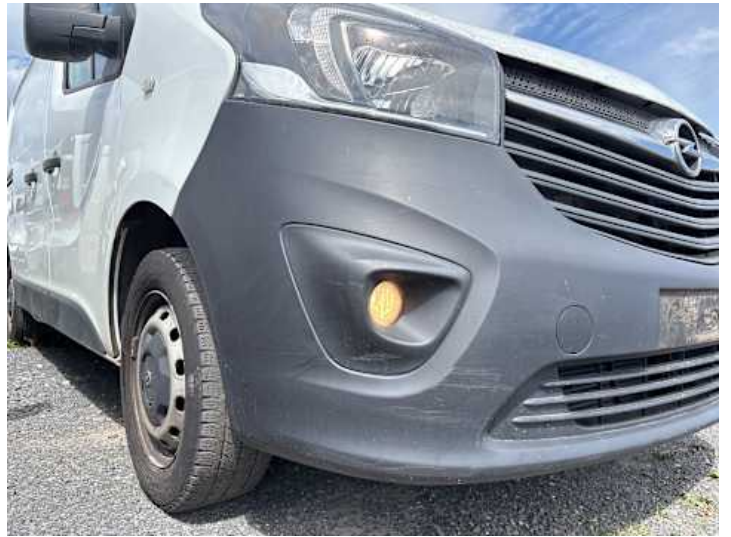
Stoßstange vorne (Kratzer)

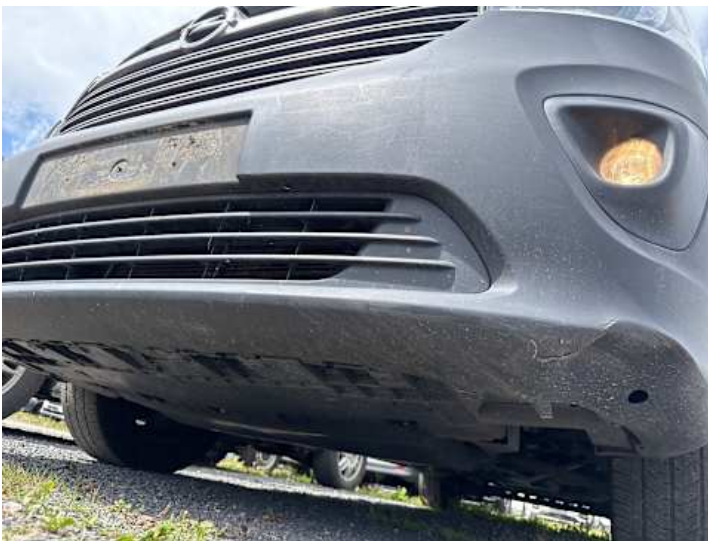
Stoßstange vorne (Kratzer, Verformung)

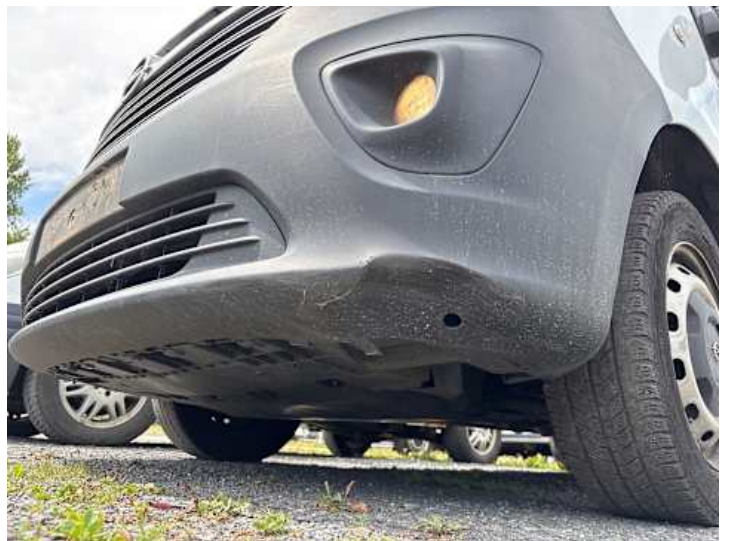
Stoßstange vorne (Kratzer, Verformung)

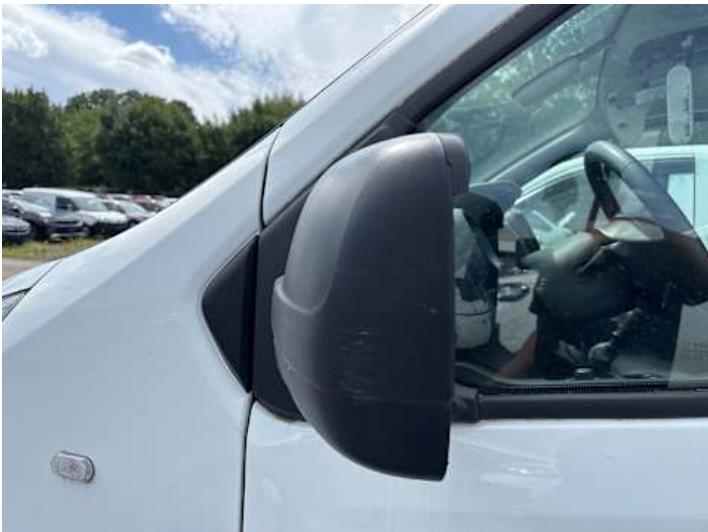
Fahrtür (Riss/Bruch, Kratzer)

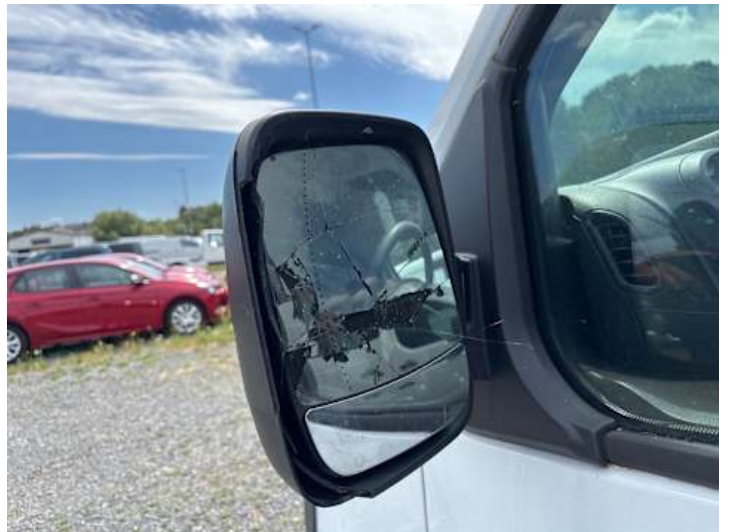
Fahrtür (Riss/Bruch, Kratzer)

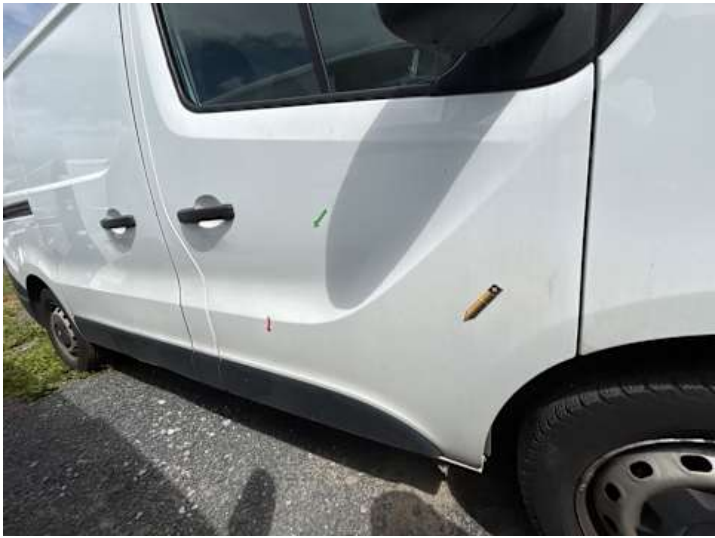
Beifahrertür (Kratzer)

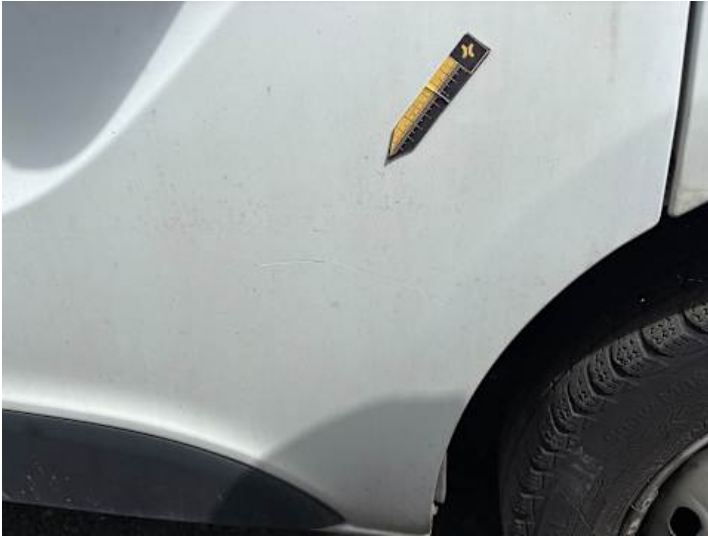
Beifahrertür (Kratzer)

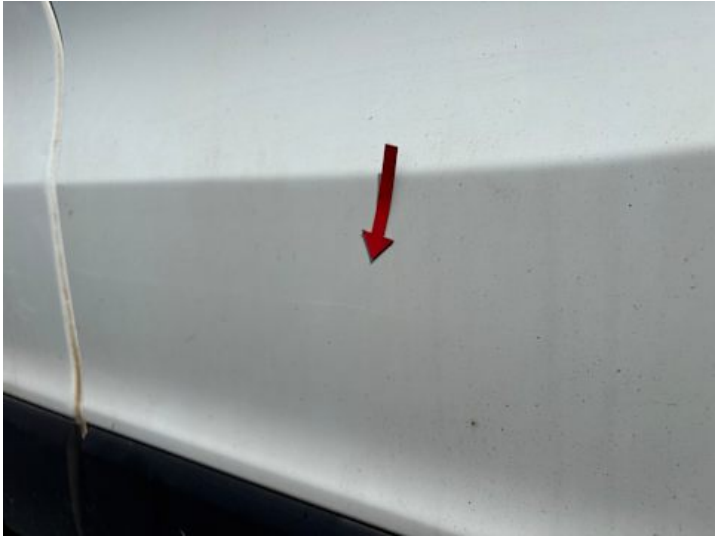
Beifahrertür (Kratzer)

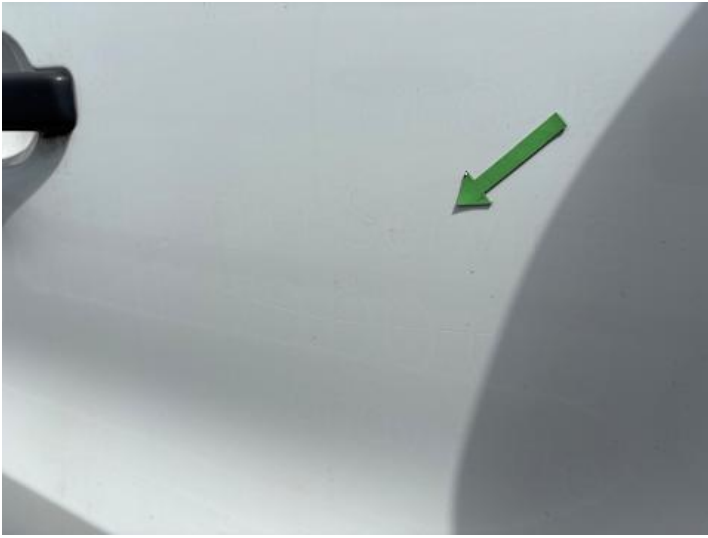
Beifahrertür (Kratzer)

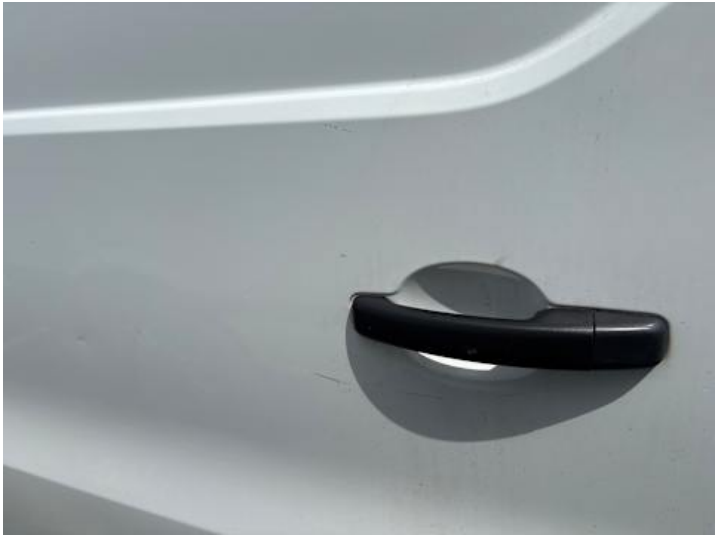
Türe hinten rechts (Kratzer)

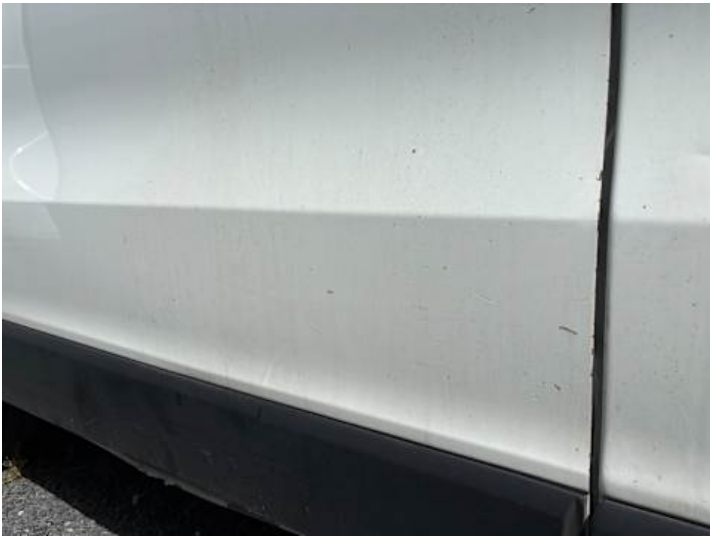
Türe hinten rechts (Kratzer)

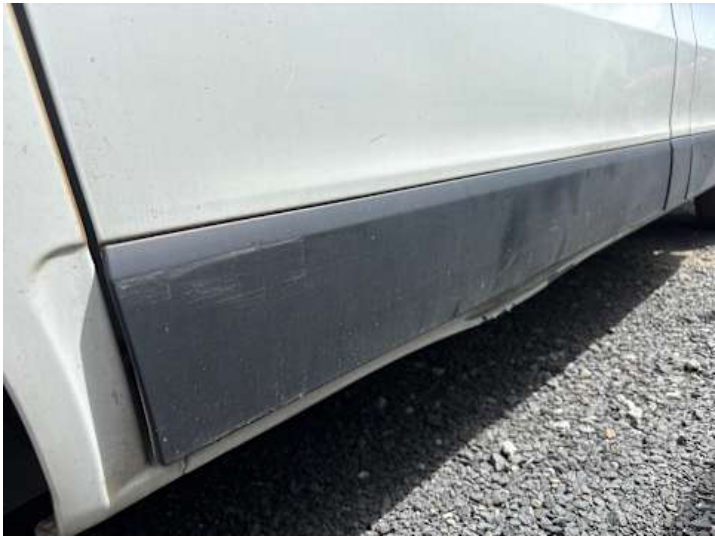
Türe hinten rechts (Kratzer)

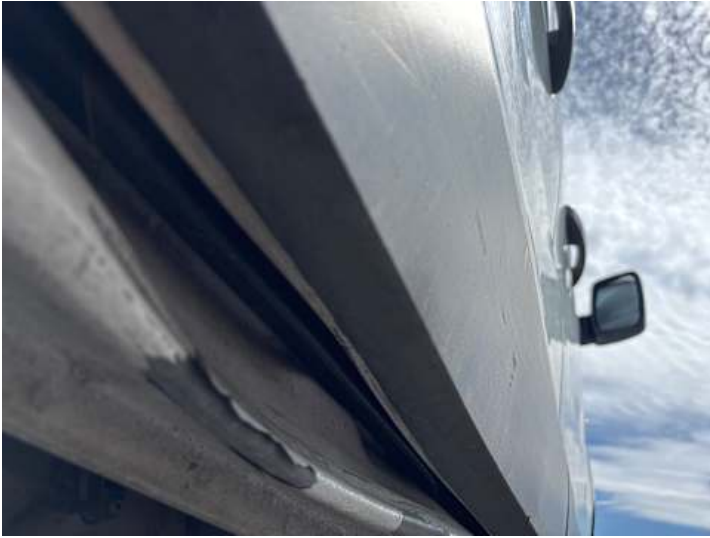
Türe hinten rechts (Verformung, Kratzer)

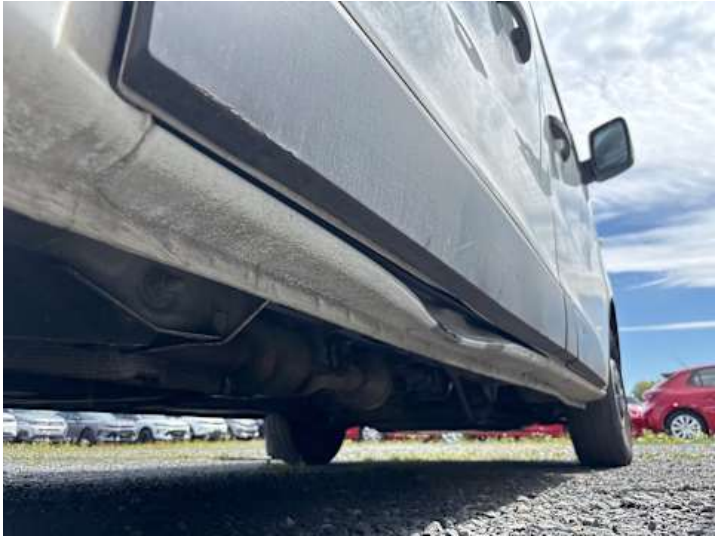
Türe hinten rechts (Verformung, Kratzer)

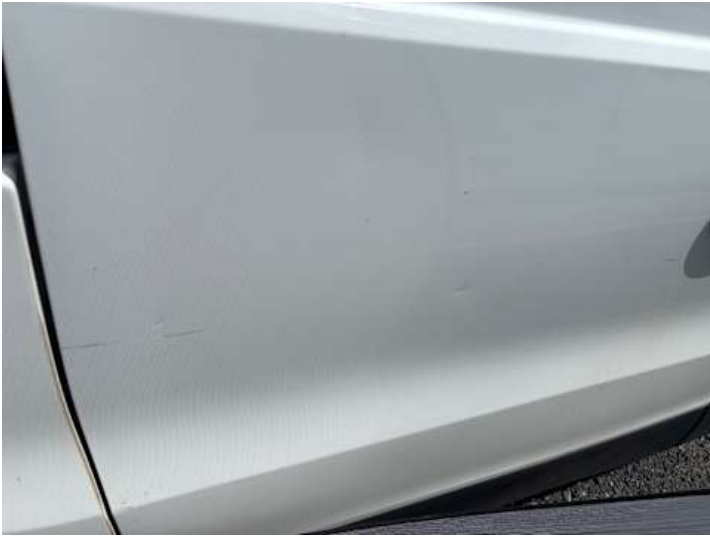
Türe hinten rechts (Kratzer, Delle)

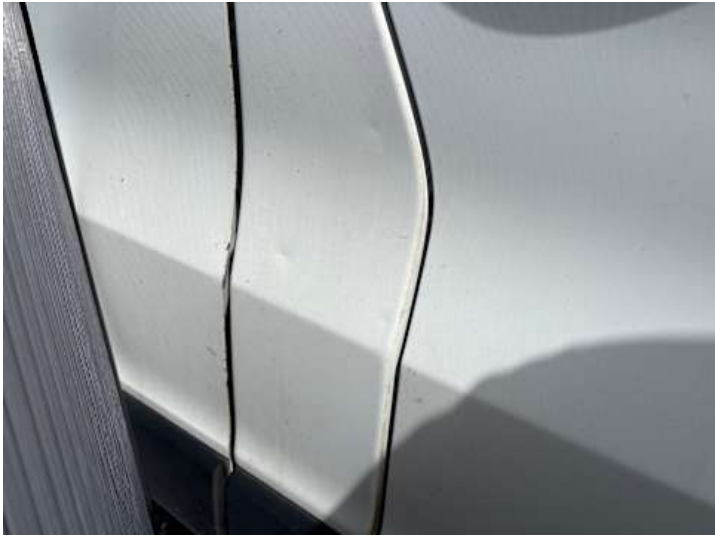
Türe hinten rechts (Kratzer, Delle)

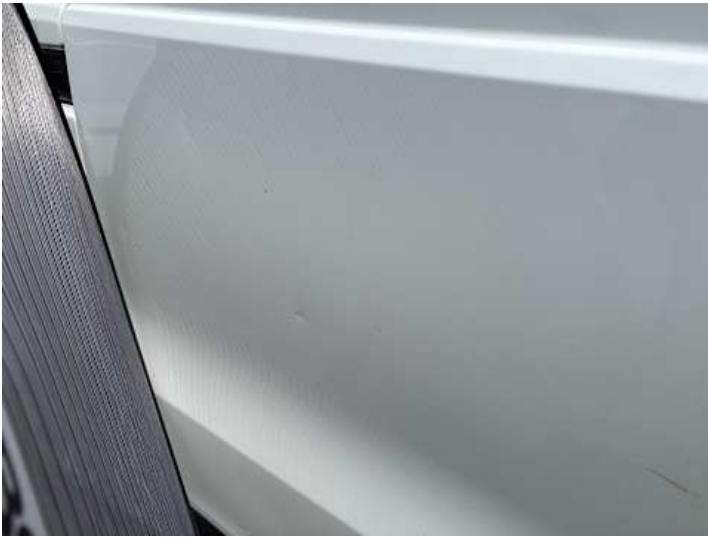
Türe hinten rechts (Delle)

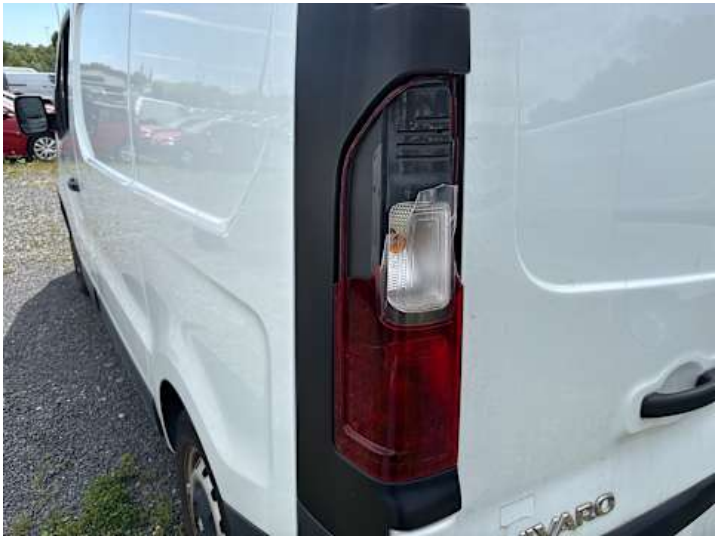
Rücklicht (links) (Riss/Bruch)

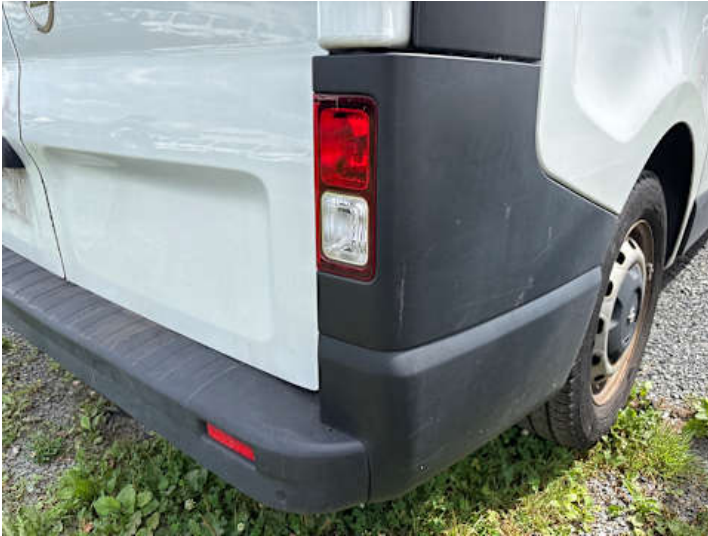
Stoßstange hinten (Verformung, Kratzer)

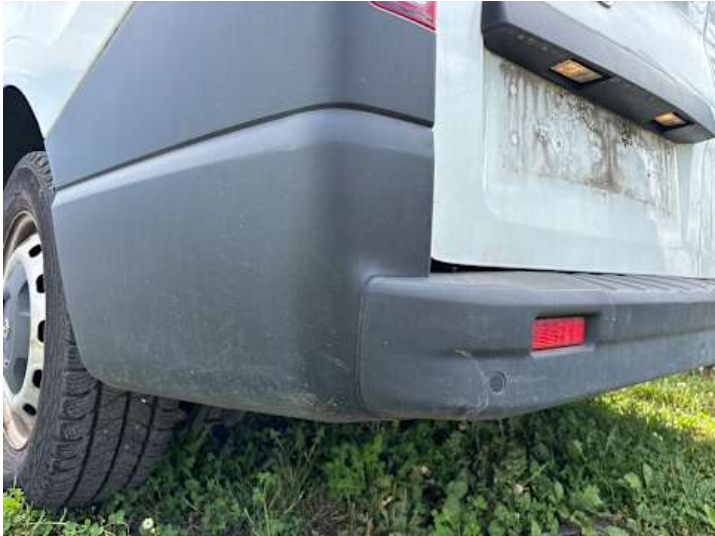
Stoßstange hinten (Verformung, Kratzer)

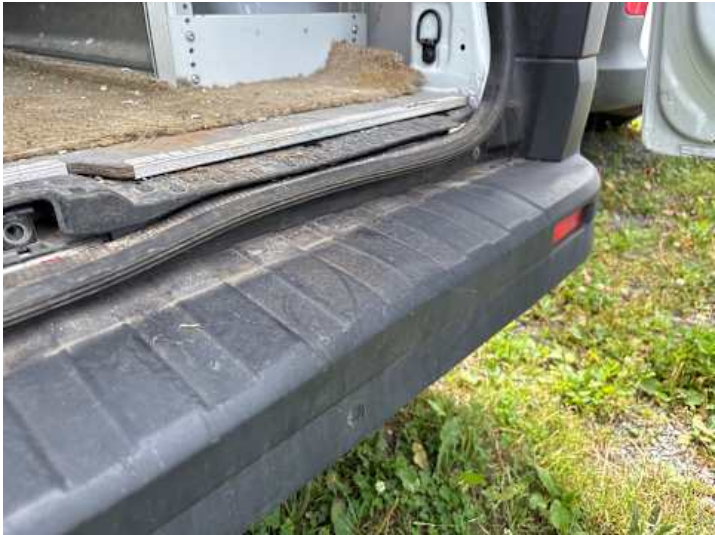
Stoßstange hinten (Verformung, Kratzer)

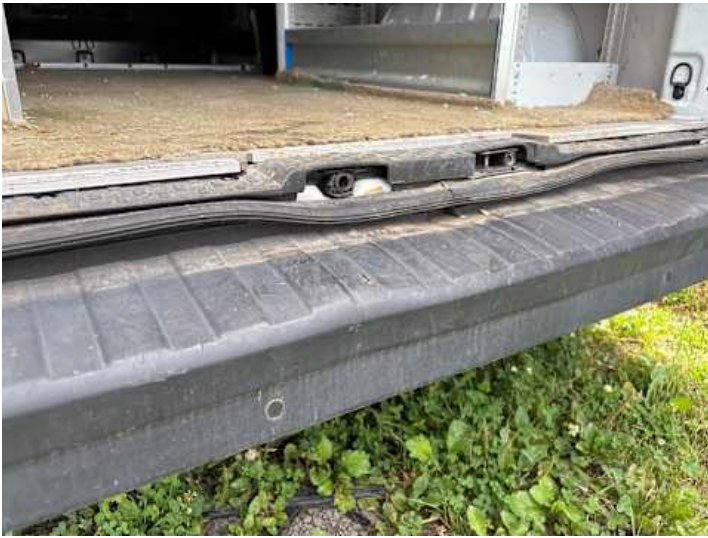
Stoßstange hinten (Verformung, Kratzer)

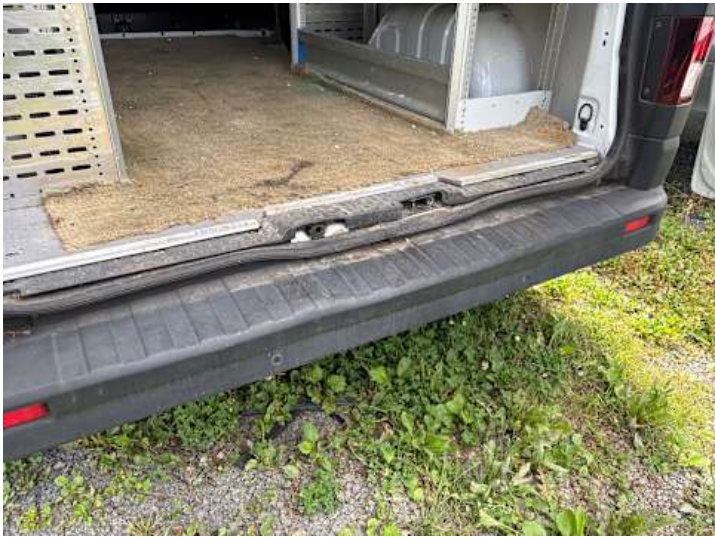
Stoßstange hinten (Verformung, Kratzer)

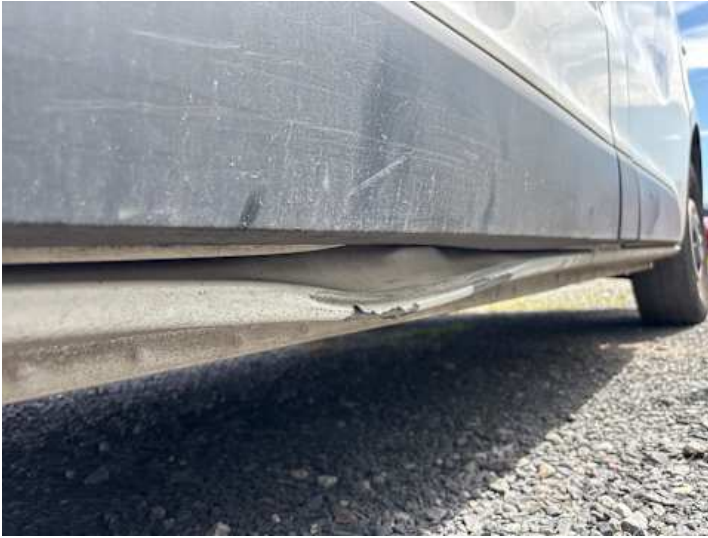
Schweller rechts (Verformung, Lackschaden)

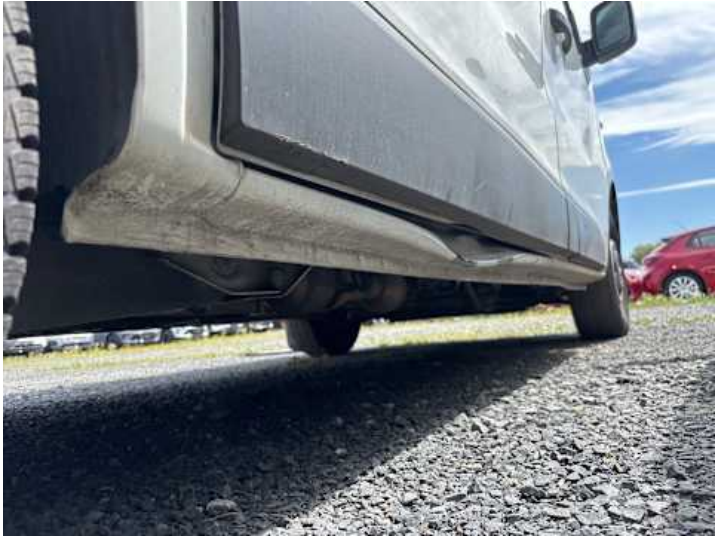
Schweller rechts (Verformung, Lackschaden)

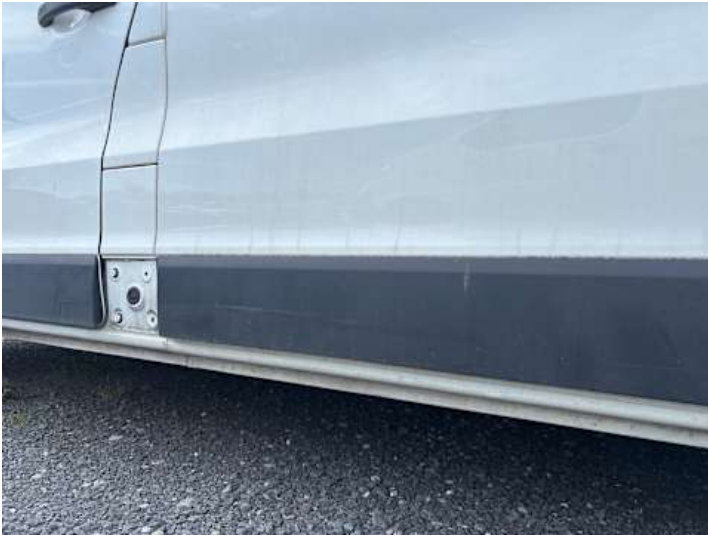
Seitenteil hinten links (Kratzer)

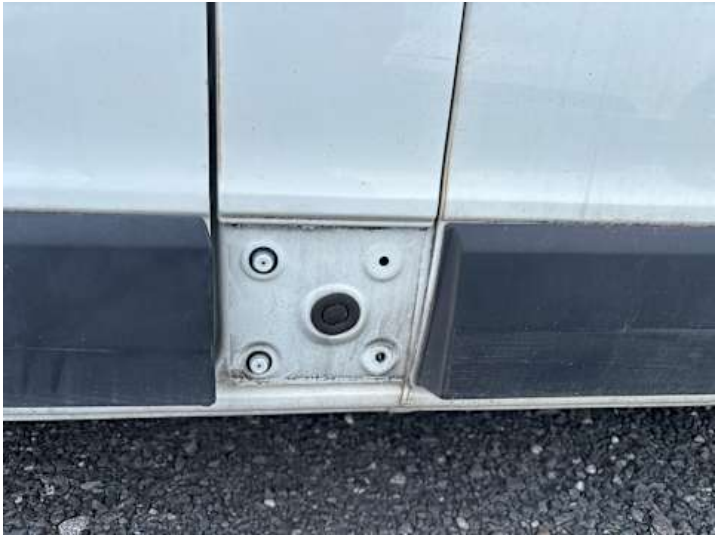
Seitenteil hinten links (Anderer Schaden): Verkleidung fehlt

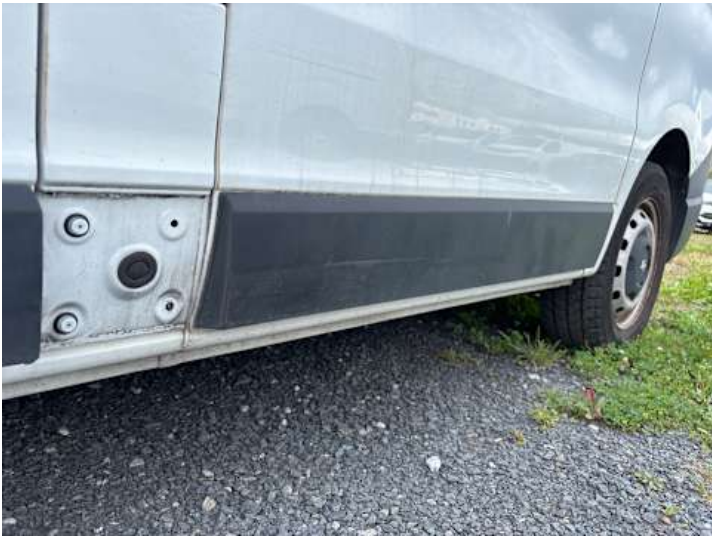
Seitenteil hinten links (Anderer Schaden): Verkleidung fehlt

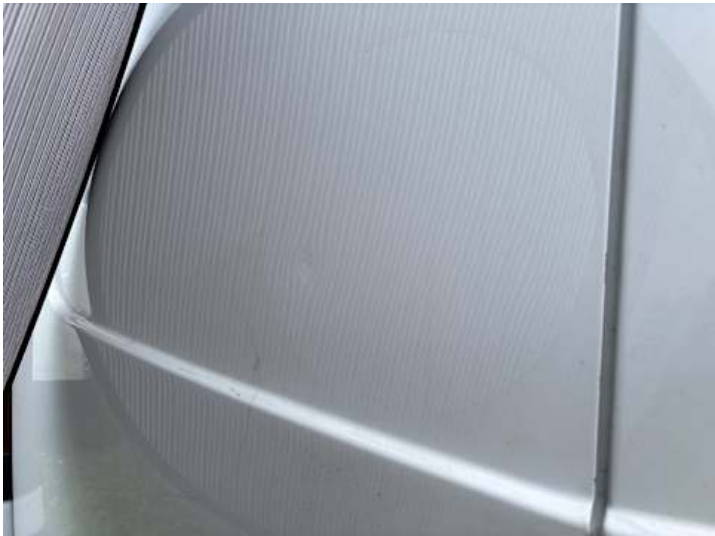
Heckklappe (Kratzer, Delle)

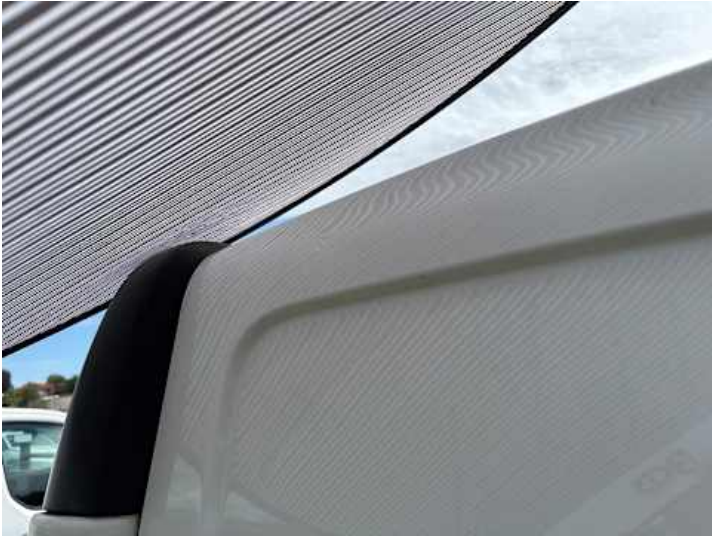
Heckklappe (Kratzer, Delle)

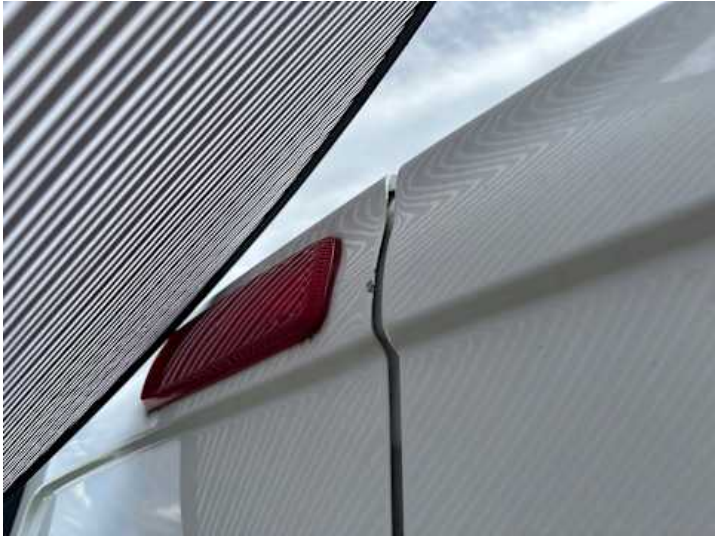
Heckklappe (Kratzer, Delle)

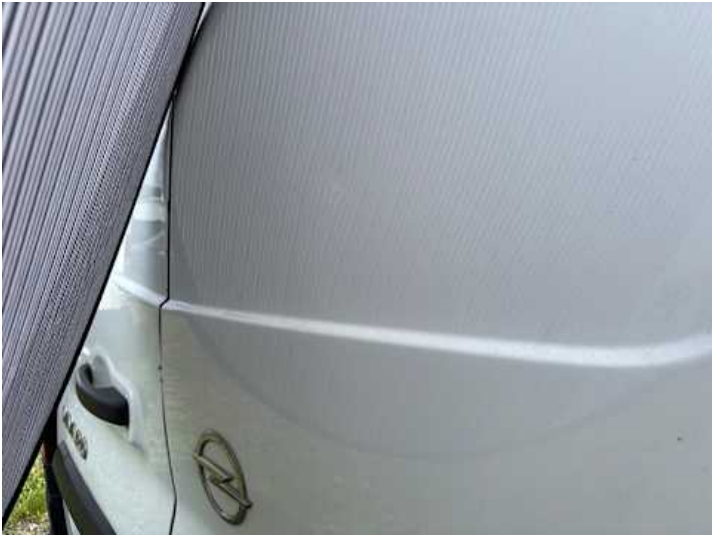
Heckklappe (Kratzer, Delle)

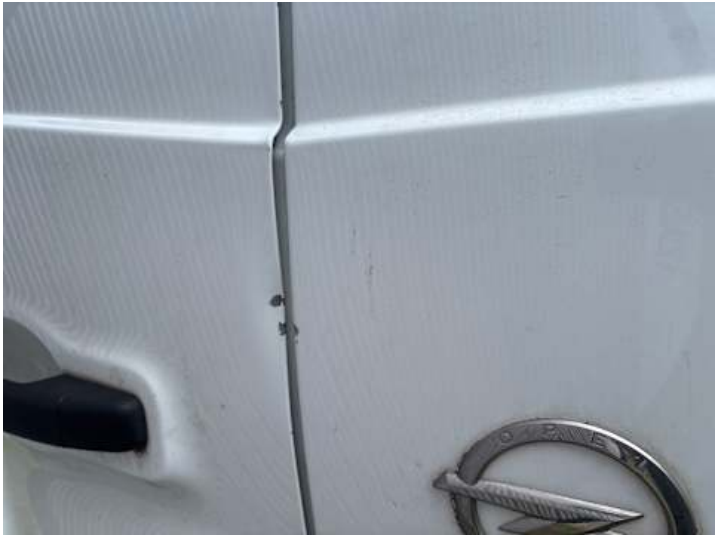
Heckklappe (Kratzer, Delle)

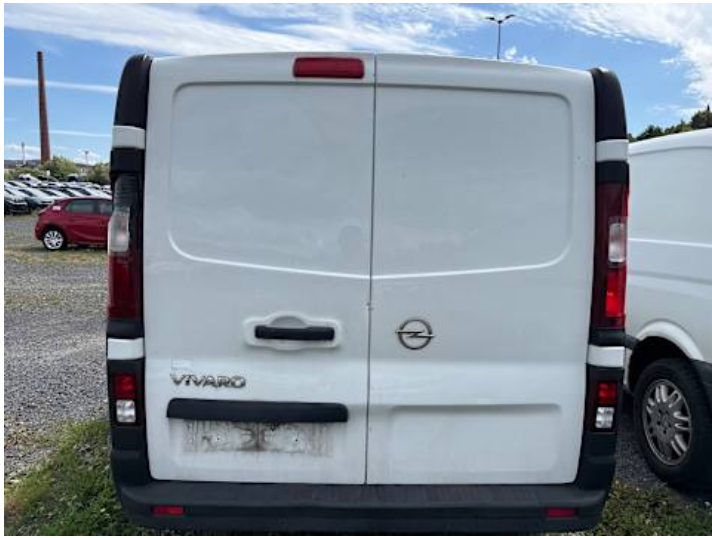
Heckklappe (Kratzer, Delle)

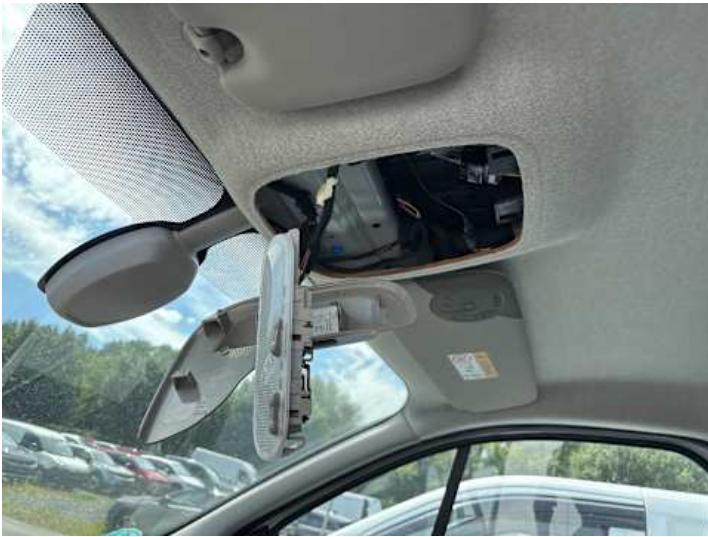
Innenraum (Diverse Schäden, Riss/Bruch)

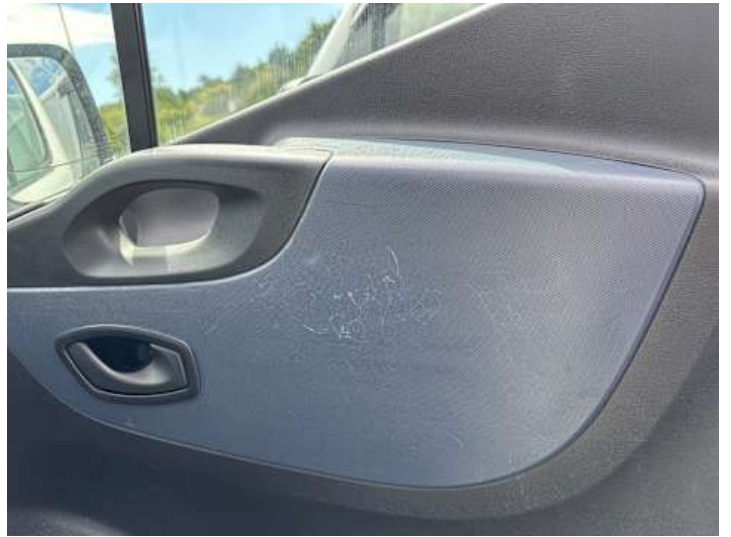
Innenraum (Kratzer)

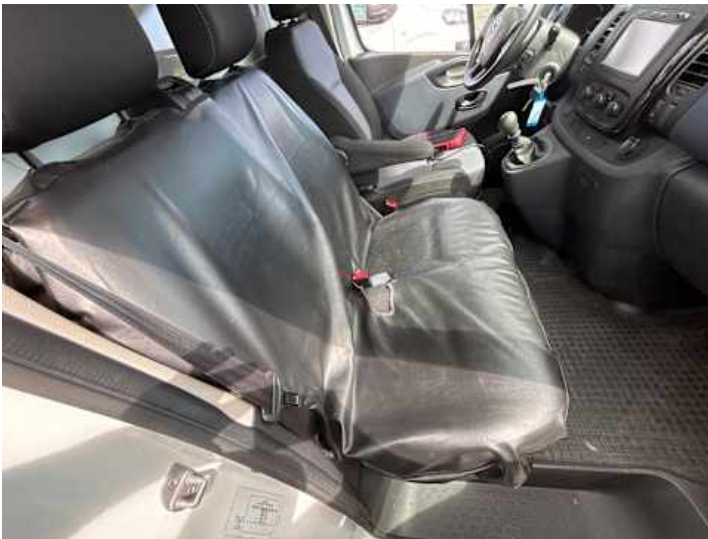
Innenraum (Anderer Schaden): Sitze nicht prüfbar aufgrund bezogenen Zubehör Sitzbezügen deshalb ist eine Schadenserweiterung nicht ausgeschlossen

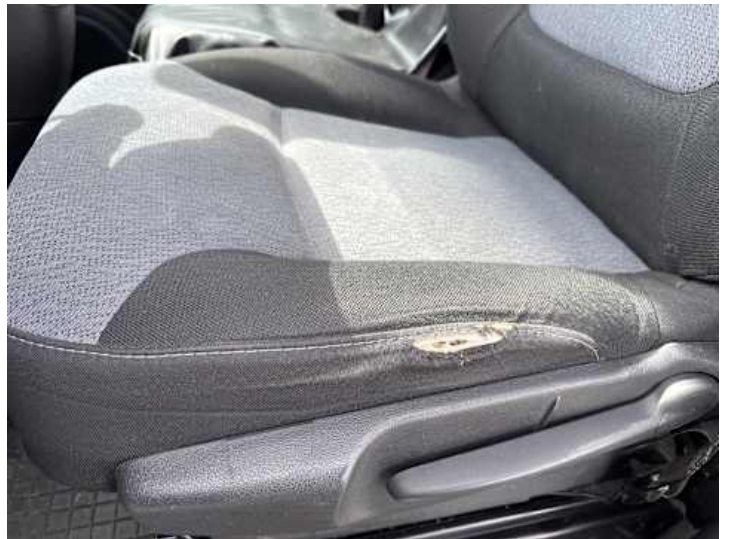
Innenraum (Verschleiß, Riss/Bruch)

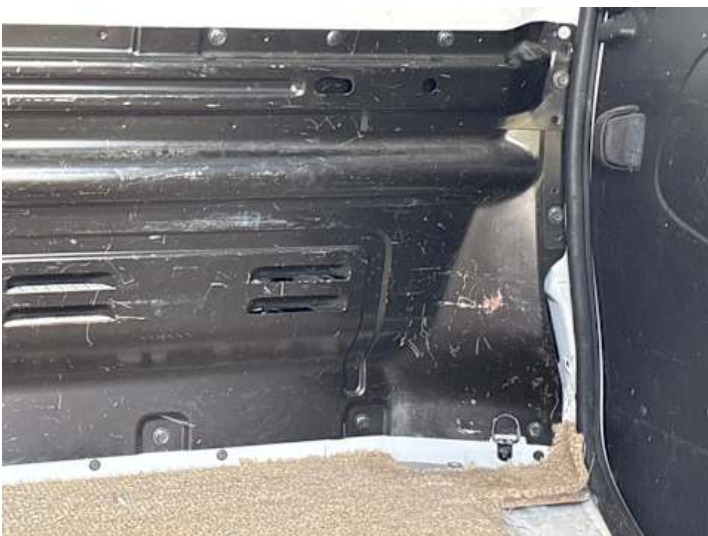
Innenraum (Diverse Schäden)

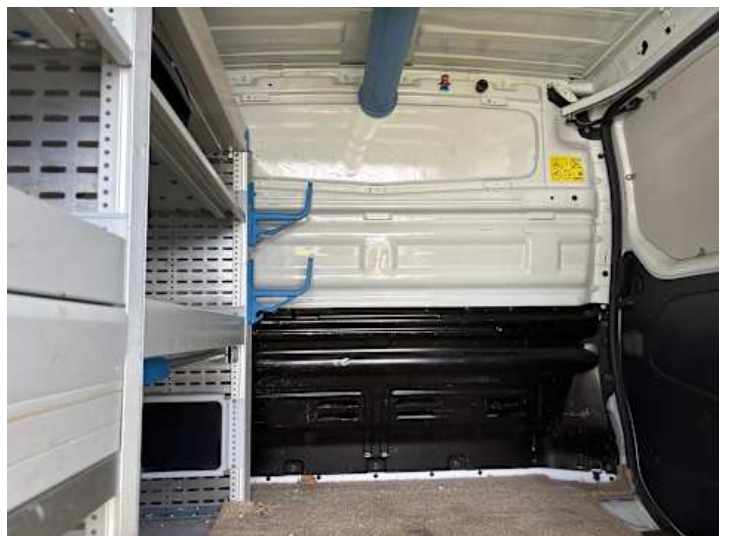
Innenraum (Diverse Schäden)

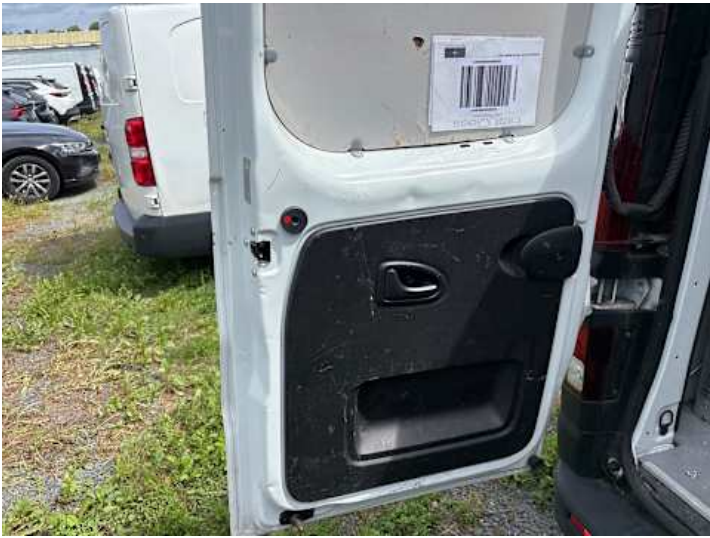
Innenraum (Diverse Schäden)

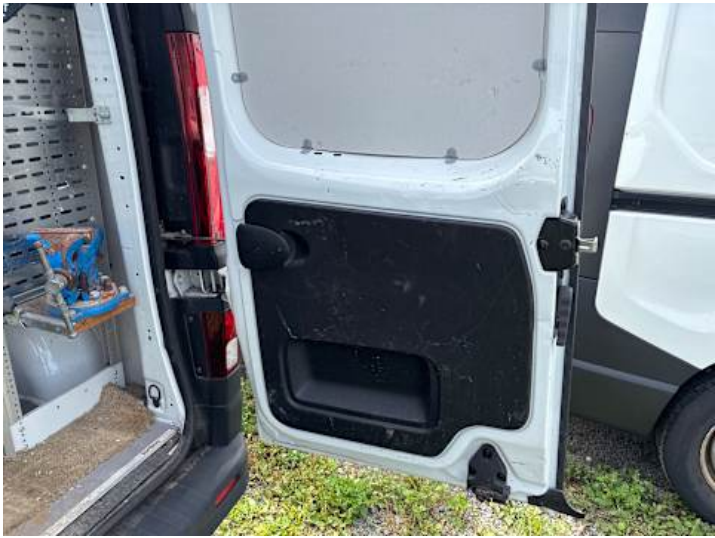
Innenraum (Diverse Schäden)
