## Mercedes-Benz GLK 220 CDI BlueEfficiency 4Matic

EZ 07/2014 | Geländewagen | Diesel | Automatikgetriebe | 173.628km  
Besteuerung: Differenzbesteuert (§25a UStG)  
Fahrzeugstandort: 29\*\*\*  
Fahrzeug aufgenommen am: 26.08.2026

# Hinweise zum Zustandsbericht

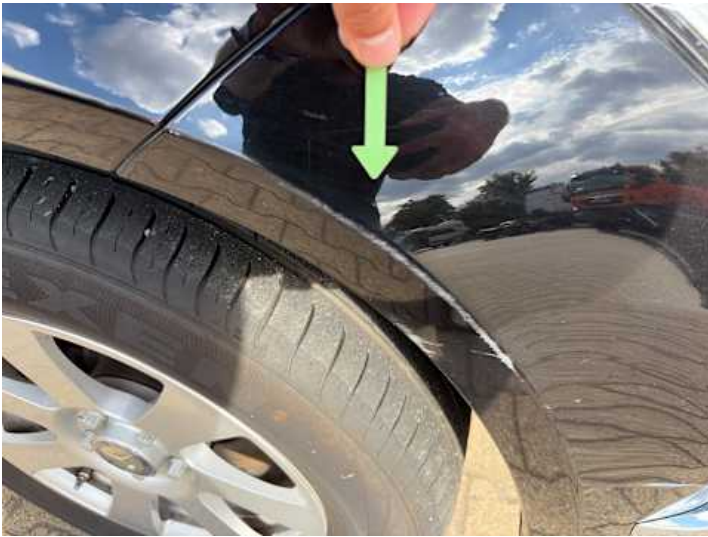
Stoßstange vorne (Kratzer)

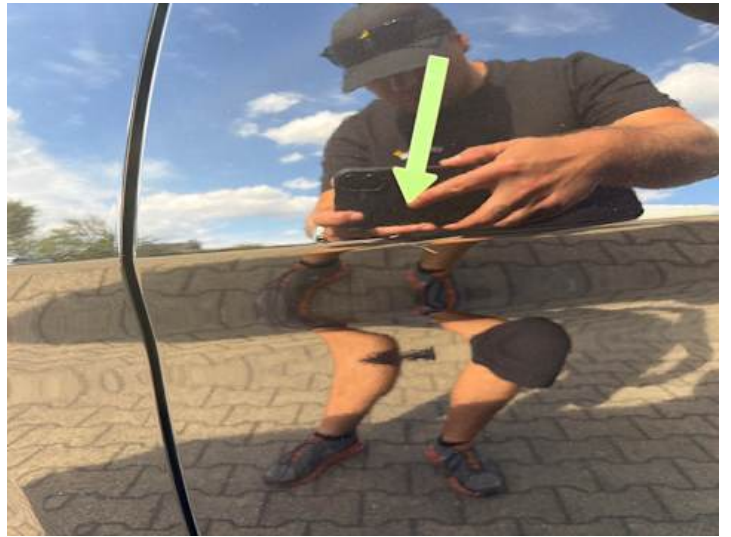
Fahrtür (Kratzer)

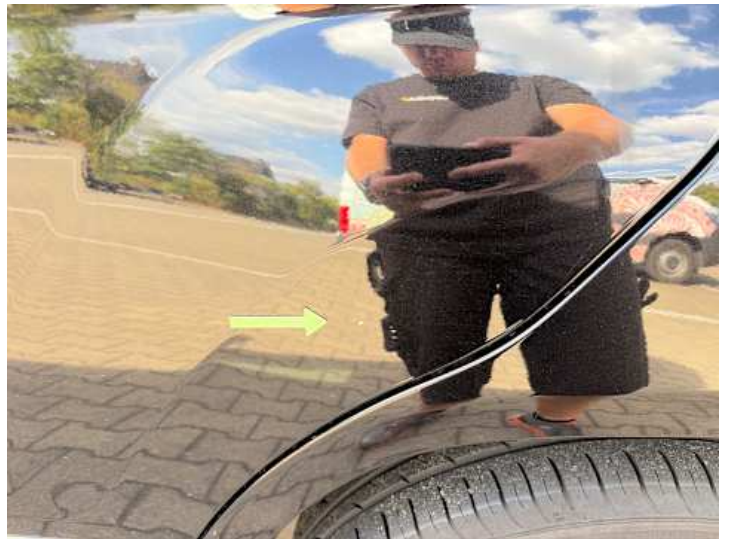
Türe hinten links (Steinschlag)

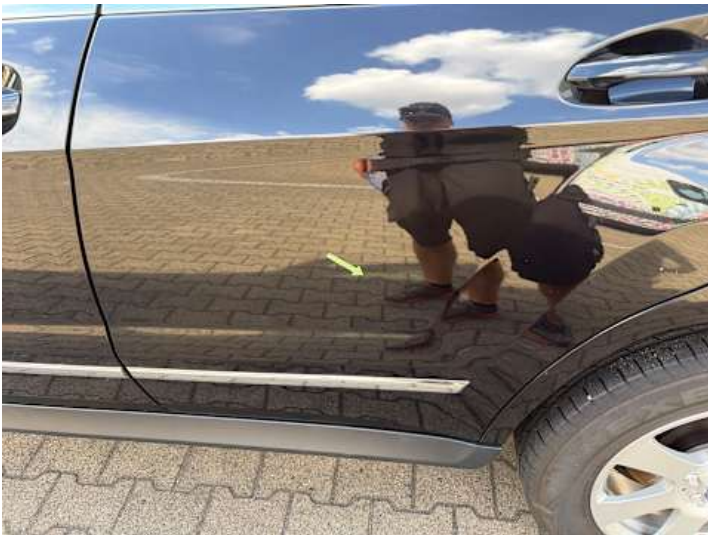
Türe hinten links (Delle)

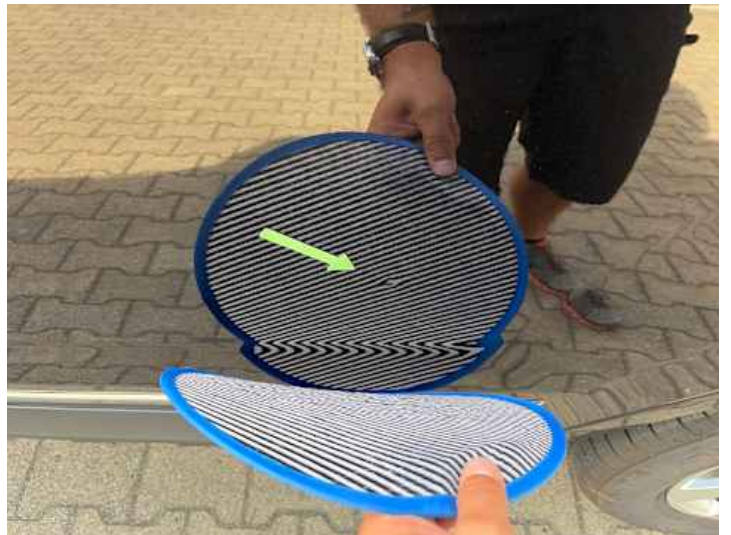
Türe hinten links (Delle)

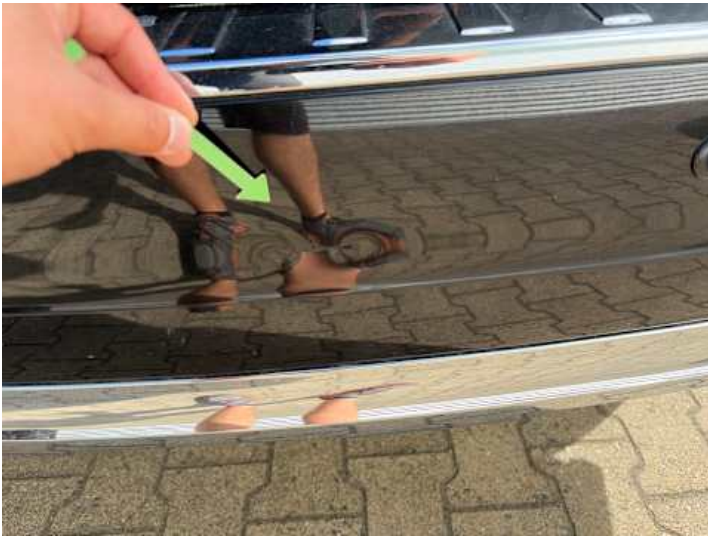
Stoßstange hinten (Riss/Bruch)

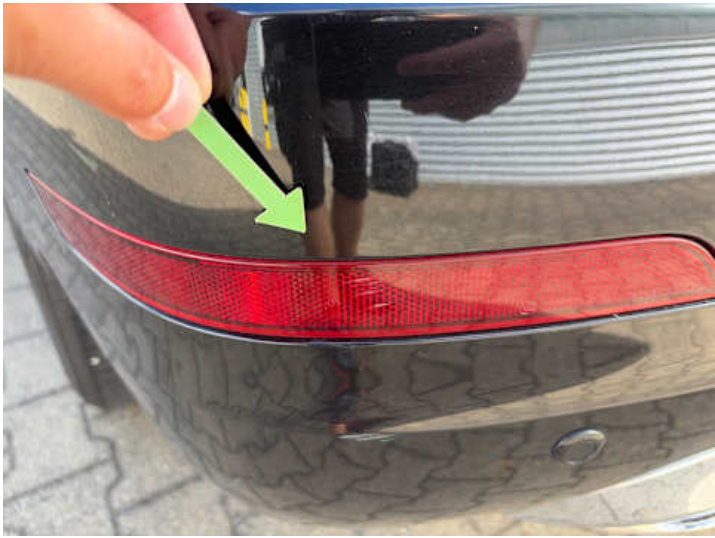
Stoßstange hinten (Kratzer)

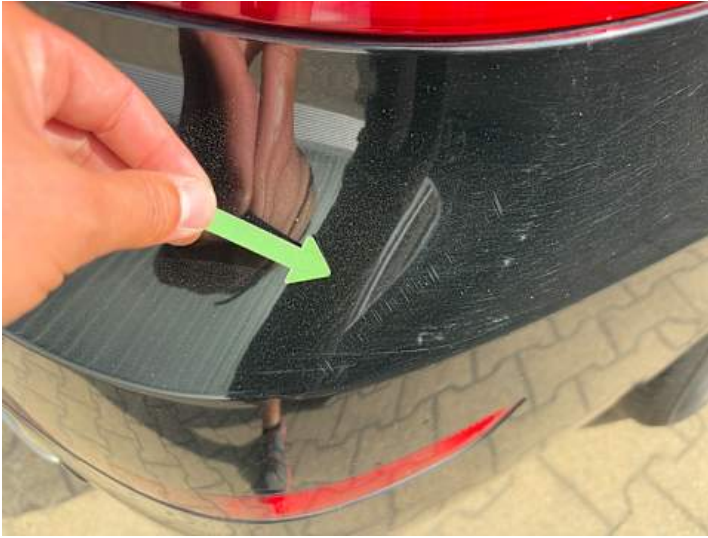
Stoßstange hinten (Kratzer)

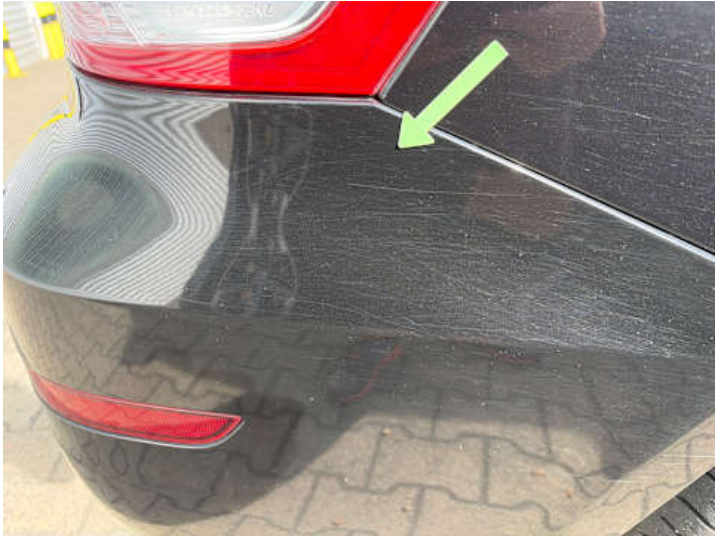
Stoßstange hinten (Kratzer)

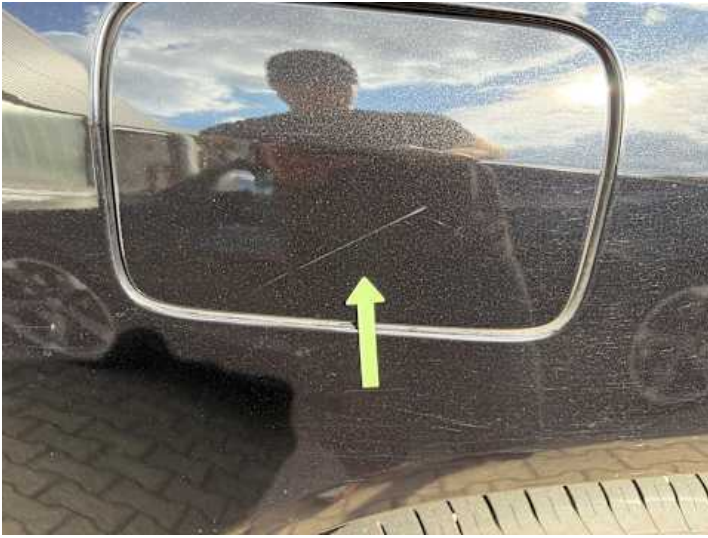
Seitenteil hinten rechts (Kratzer)

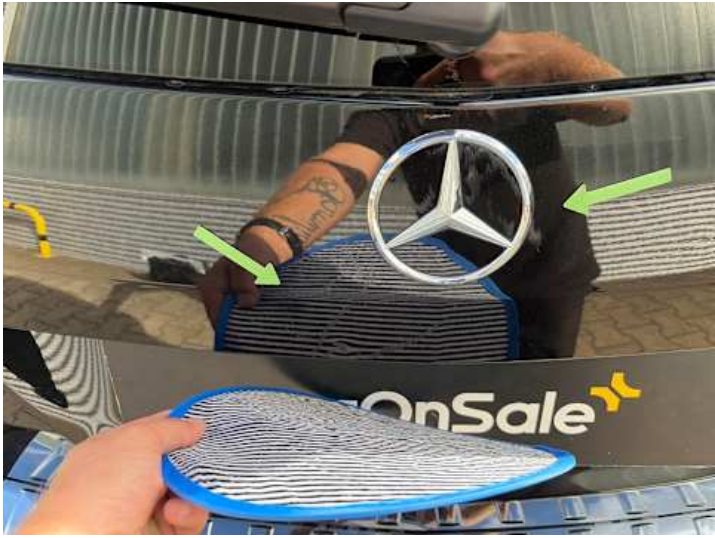
Heckklappe (Kratzer, Delle)

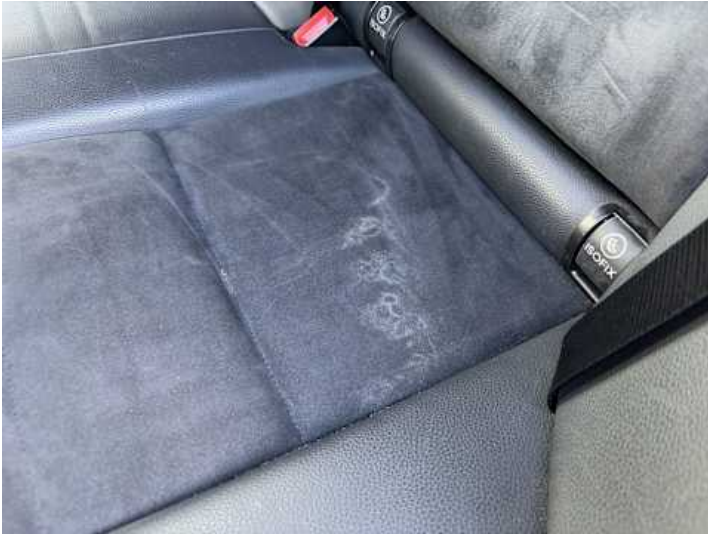
Innenraum (Verschmutzung)
