## Volkswagen Crafter Pritsche 35 DOKA lang FWD

EZ 06/2022 | Pritschenwagen | Diesel | Automatikgetriebe | 98.818km  
Besteuerung: Regelbesteuert (Deutschland)  
Fahrzeugstandort: 40\*\*\*  
Fahrzeug aufgenommen am: 31.07.2026

# Hinweise zum Zustandsbericht

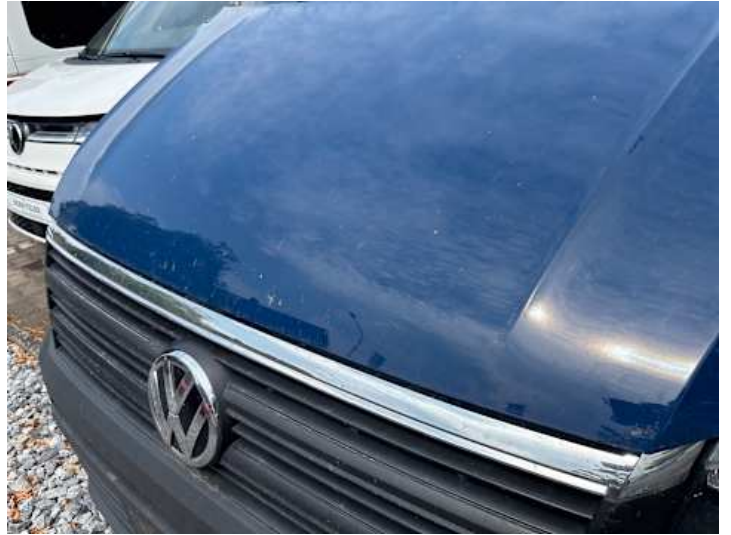
Motorhaube (Steinschlag)

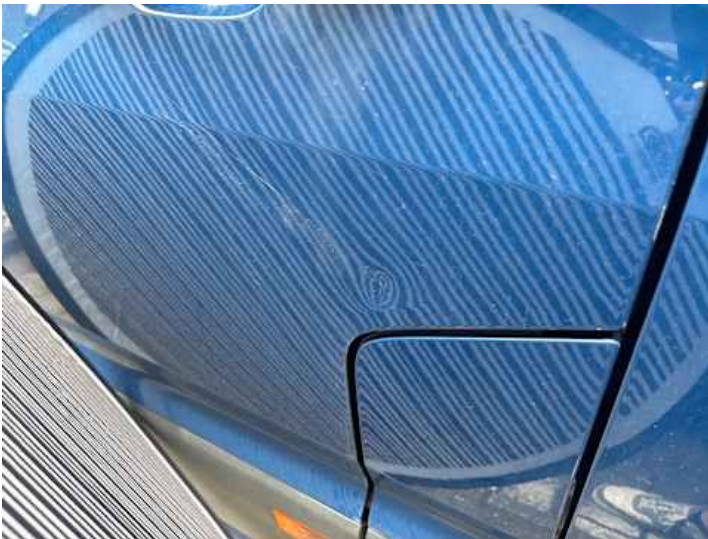
Fahrertür (Delle)

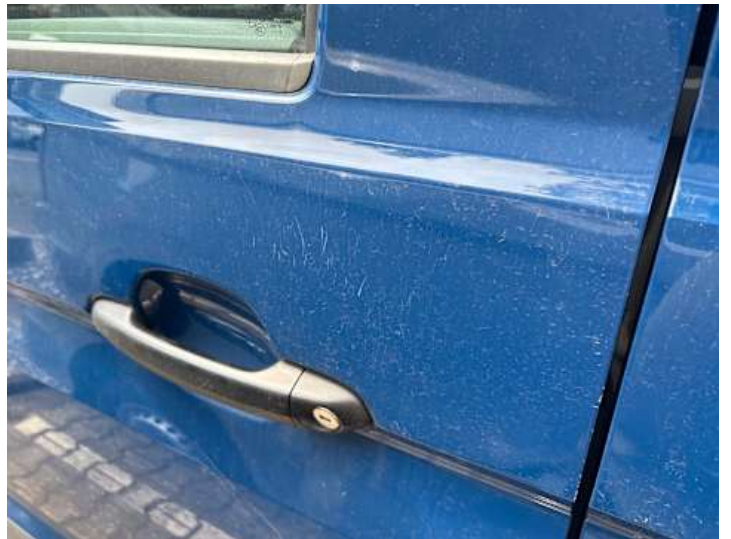
Fahrertür (Kratzer)

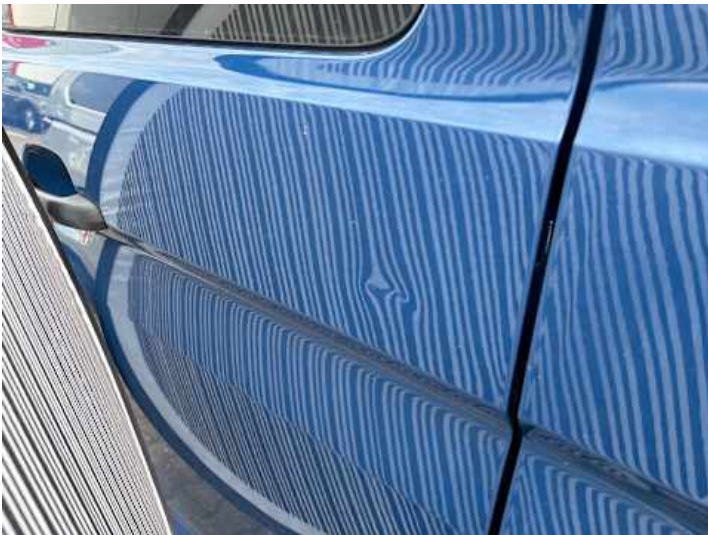
Türe hinten rechts (Delle)

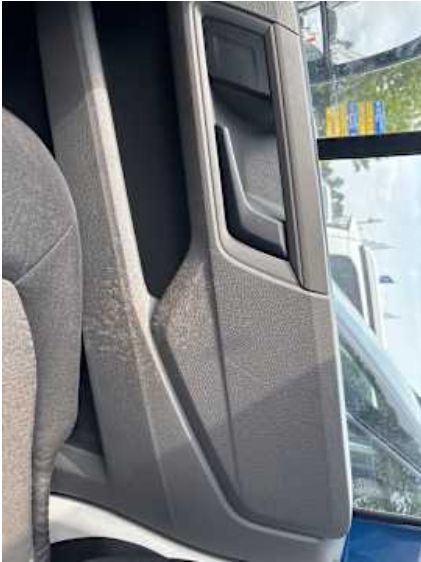
Innenraum (Verschmutzung)

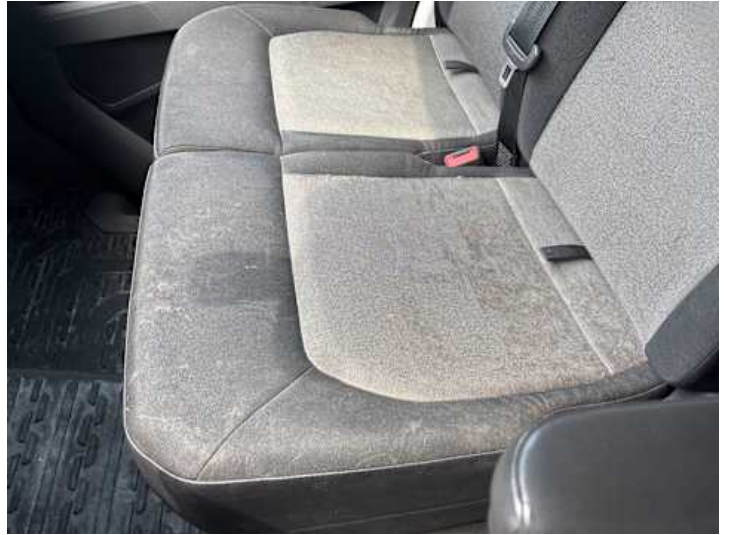
Innenraum (Verschmutzung)

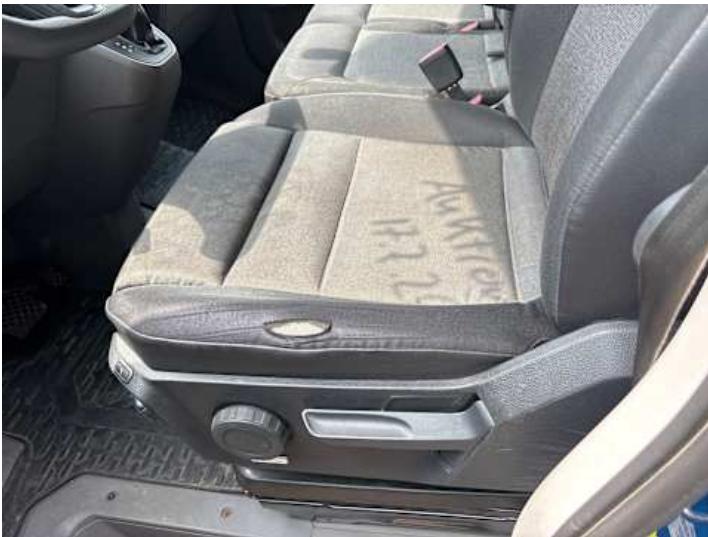
Innenraum (Verschleiß)

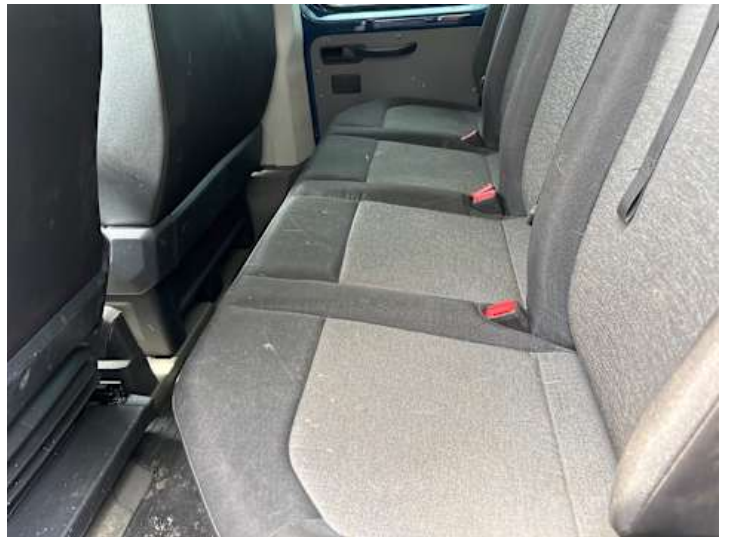
Innenraum (Verschleiß)
