## BMW 116i

EZ 06/2009 | Limousine | Benzin | Schaltgetriebe | 248.535km  
Besteuerung: Differenzbesteuert (§25a UStG)  
Fahrzeugstandort: 85\*\*\*  
Fahrzeug aufgenommen am: 29.07.2026

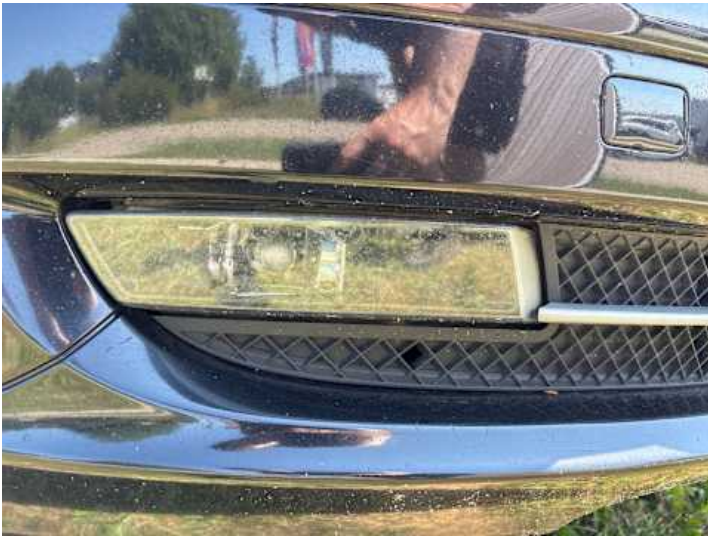
Stoßstange vorne (Ausgeblichen/Matt)

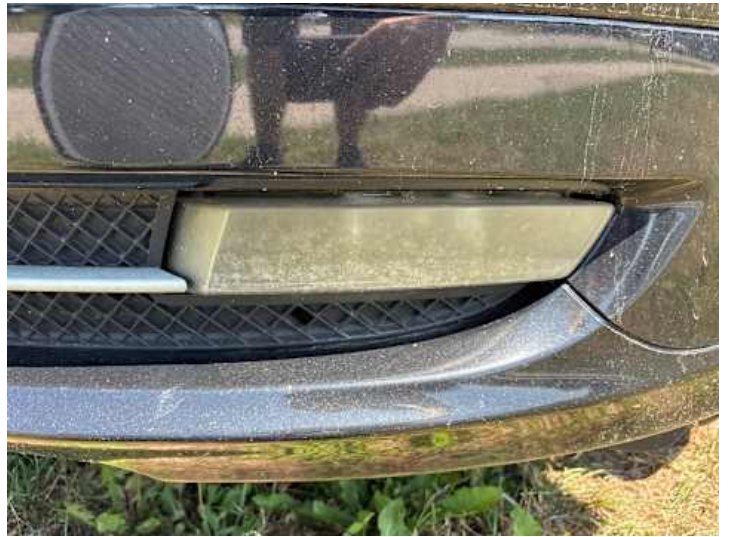
Stoßstange vorne (Ausgeblichen/Matt)

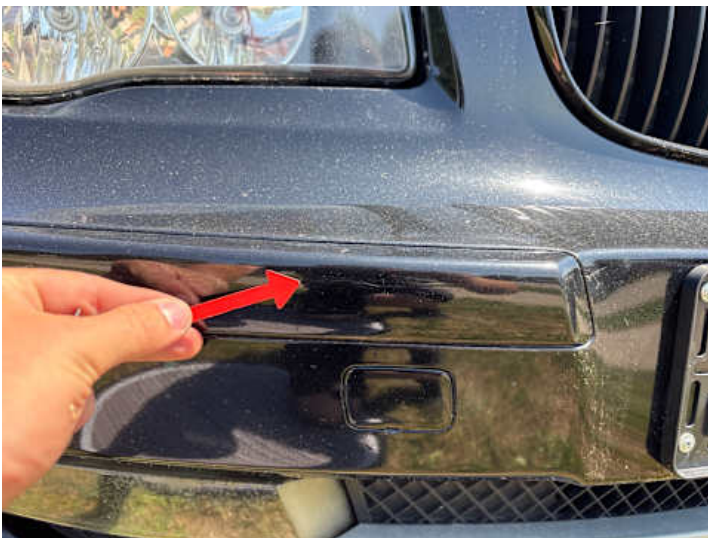
Stoßstange vorne (Kratzer, Lackschaden)

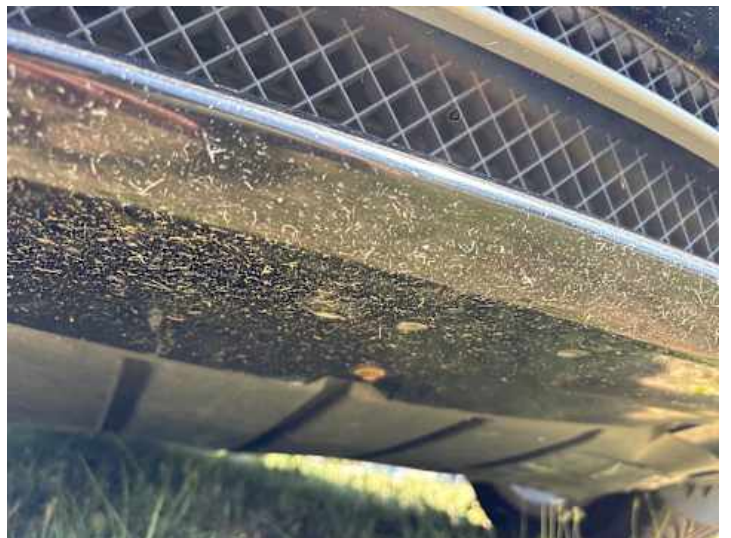
Stoßstange vorne (Kratzer, Lackschaden)

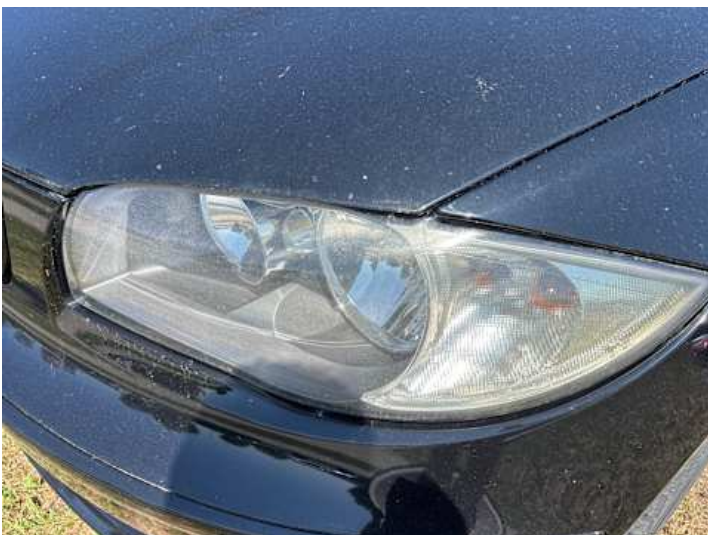
Scheinwerfer (links) (Blind)

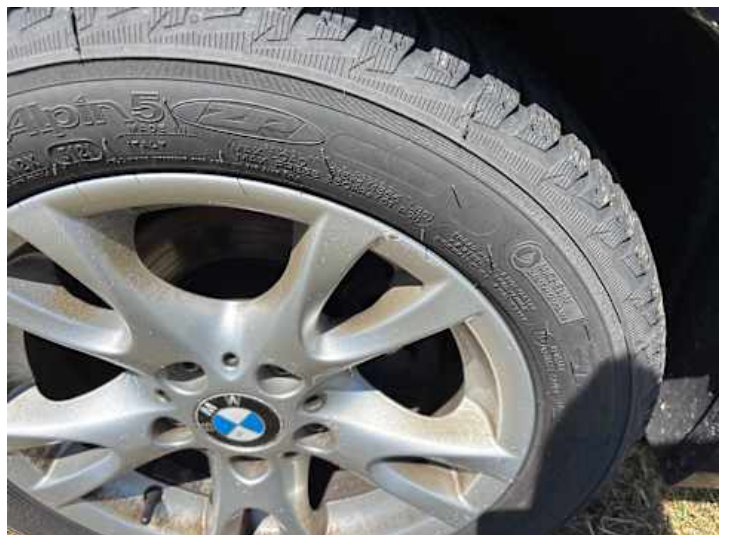
Rad (Kratzer, Kerben)

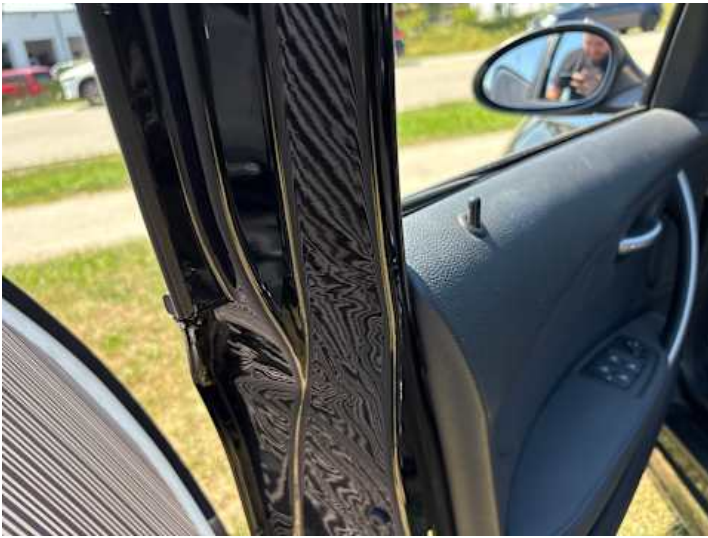
Fahrertür (Delle, Verformung)

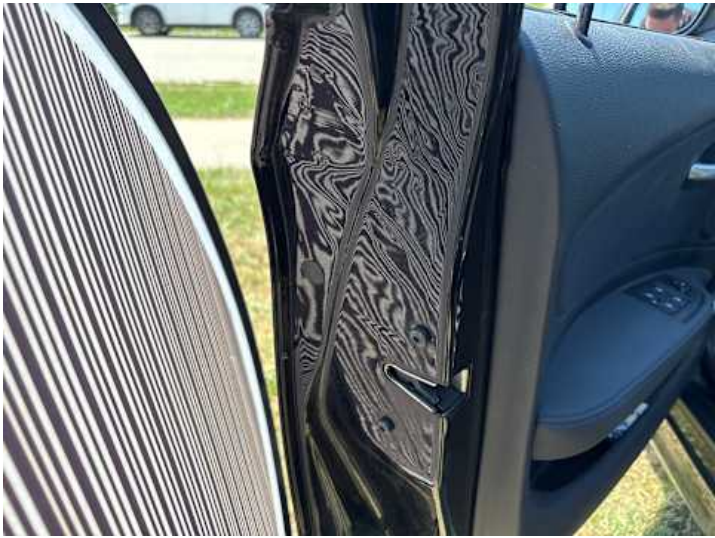
Fahrertür (Delle, Verformung)

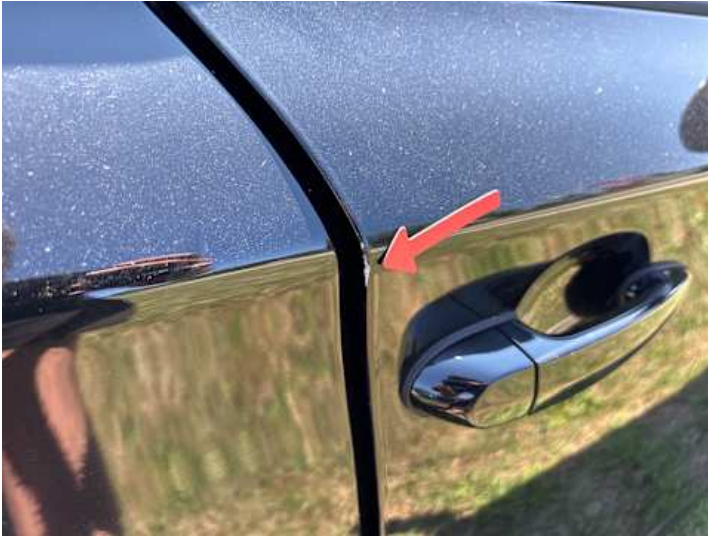
Beifahrertür (Lackschaden)

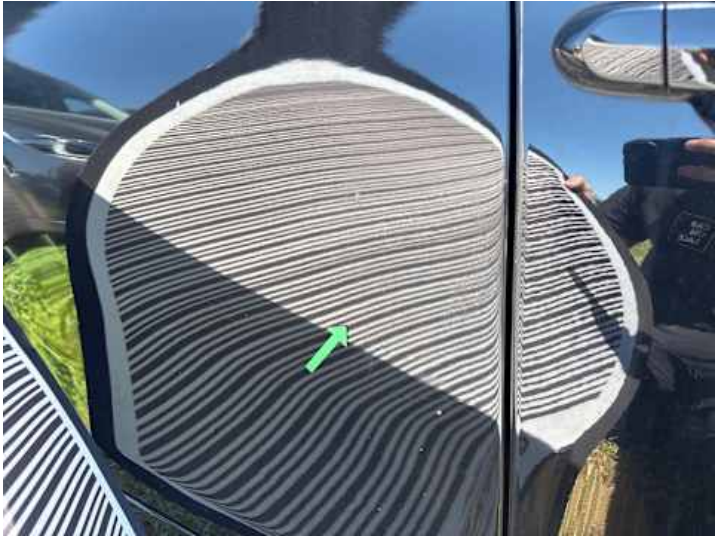
| Fahrzeugteil | Lackschichtdicke (in µm) | Fahrzeugteil | Lackschichtdicke (in µm) |
|---|---|---|---|
| Türe hinten links | 165 | Türe hinten rechts | 805 |

Türe hinten rechts (Lackschaden, Unsachgemäß instand gesetzt, Ausgeblichen/Matt)

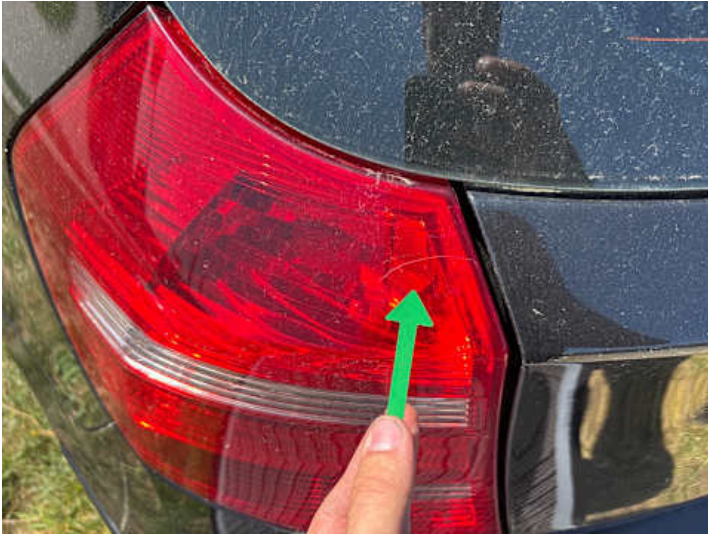
Rücklicht (links) (Riss/Bruch)

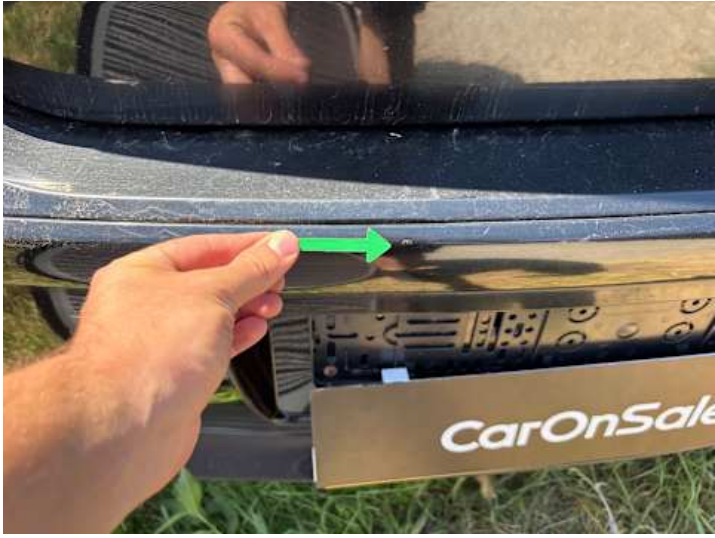
Stoßstange hinten (Kratzer, Lackschaden)

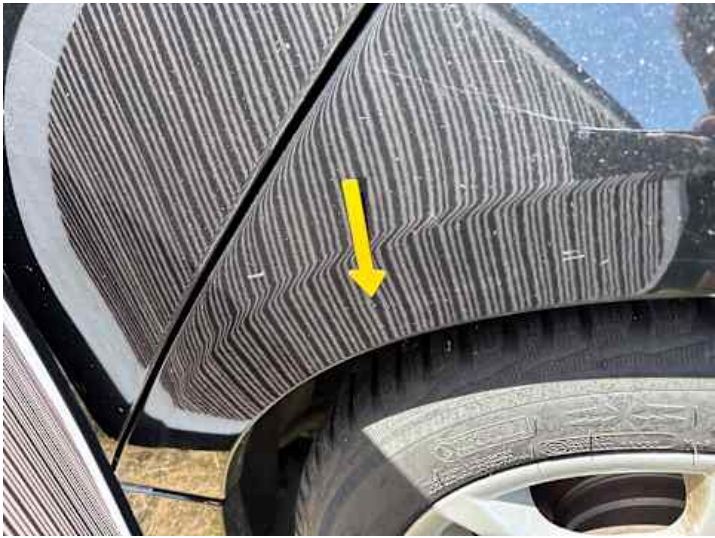
Seitenteil hinten links (Kratzer, Lackschaden, Delle)

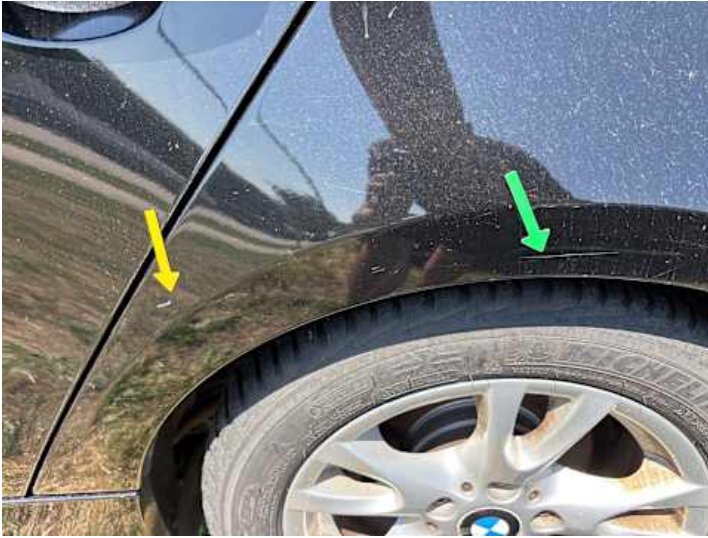
Seitenteil hinten links (Kratzer, Lackschaden, Delle)

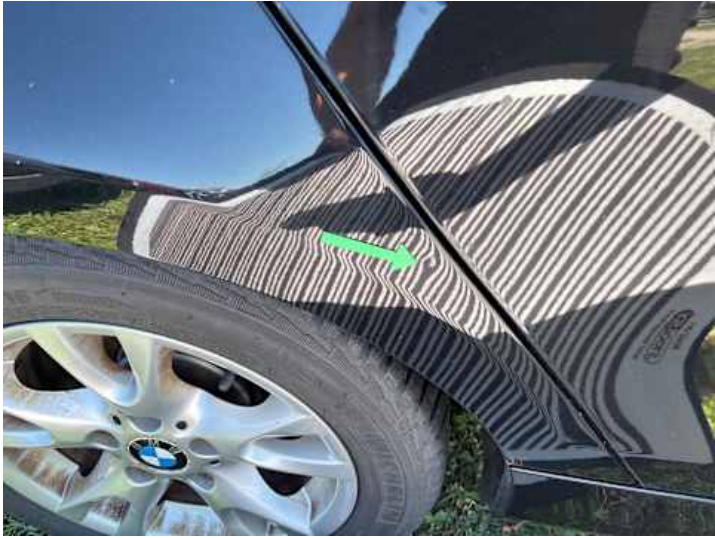
Seitenteil hinten rechts (Delle)

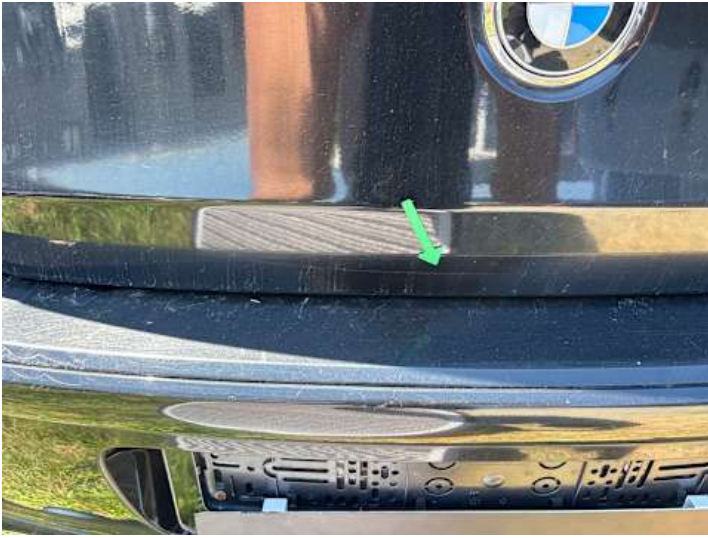
Heckklappe (Lackschaden, Rost, Kratzer)

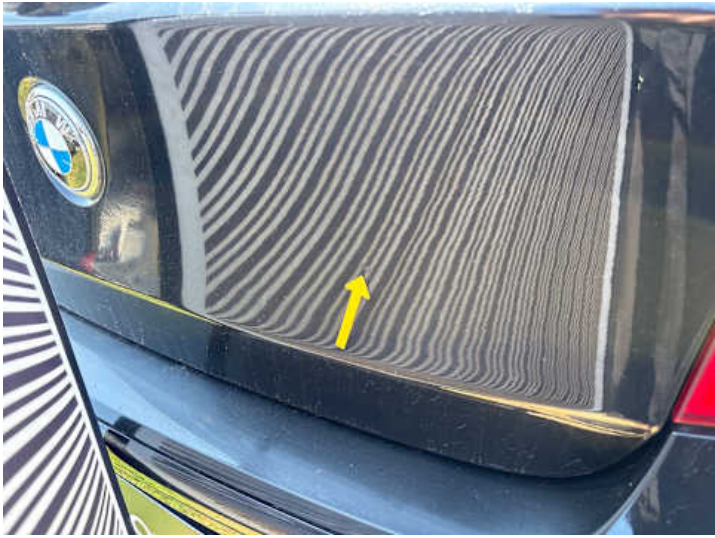
Heckklappe (Lackschaden, Rost, Kratzer)

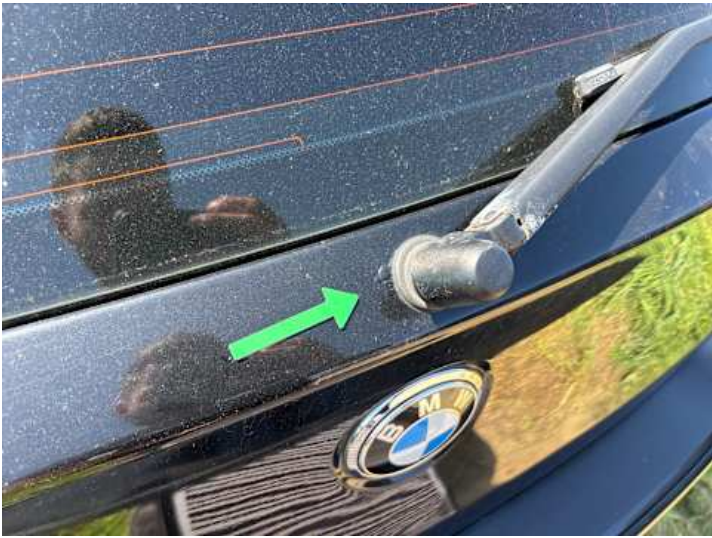
Heckklappe (Lackschaden, Rost, Kratzer)

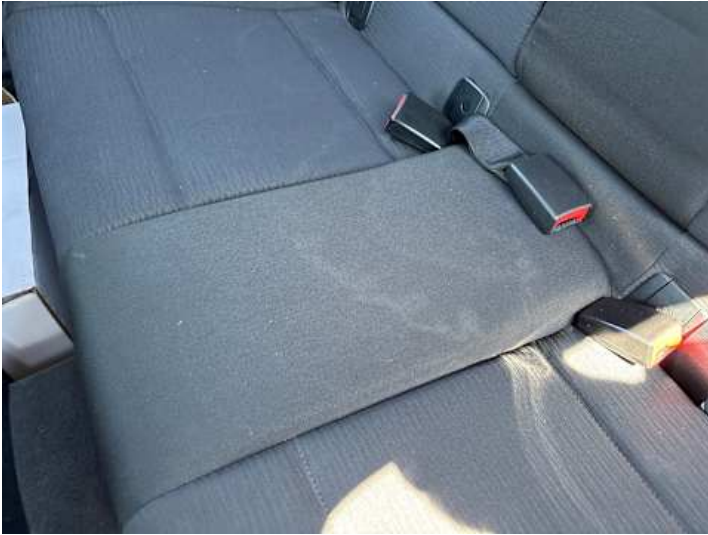
Innenraum (Verschmutzung)

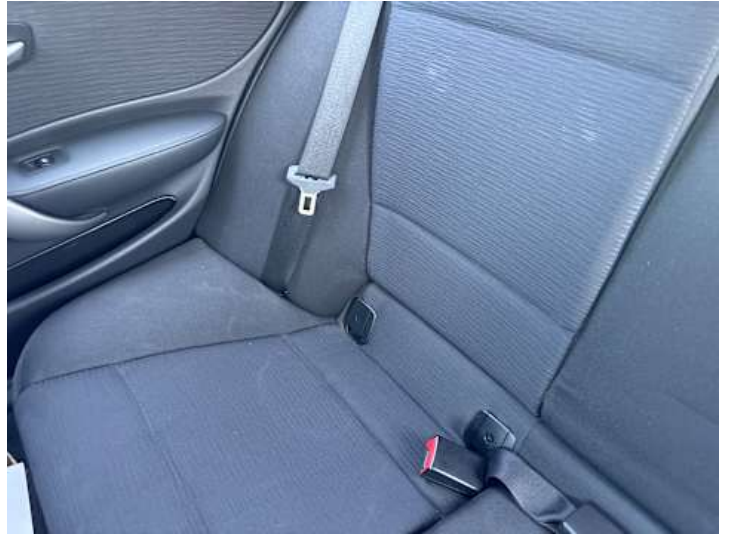
Innenraum (Verschmutzung)

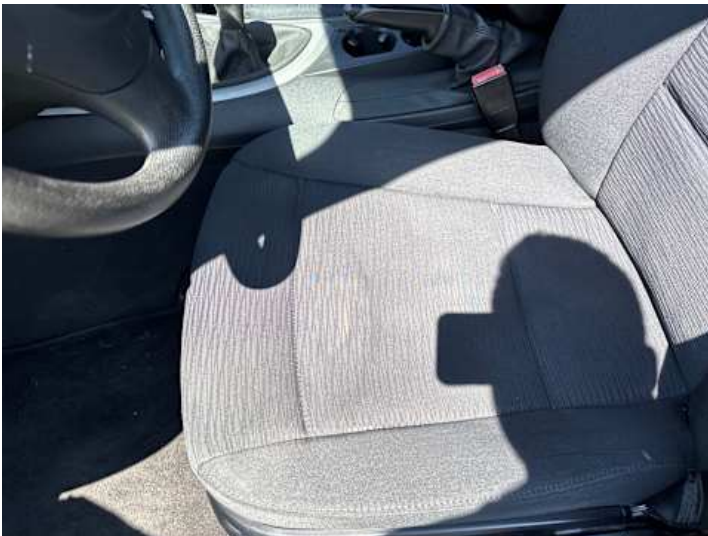
Innenraum (Verschmutzung)

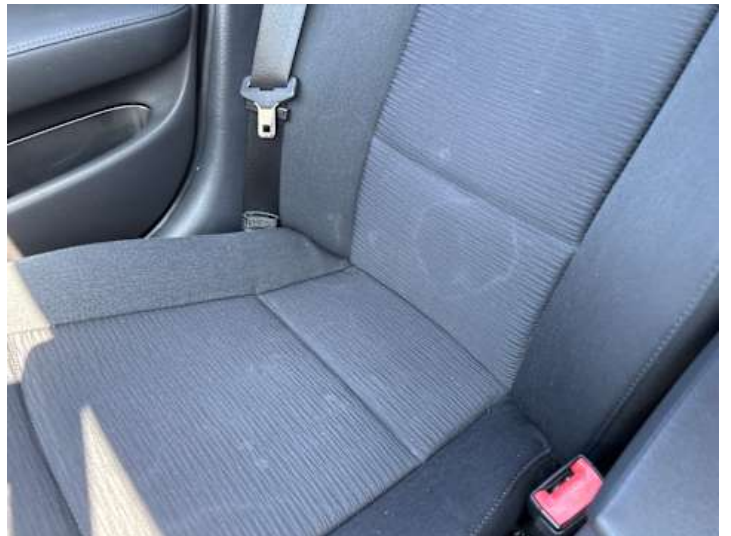
Innenraum (Verschmutzung)

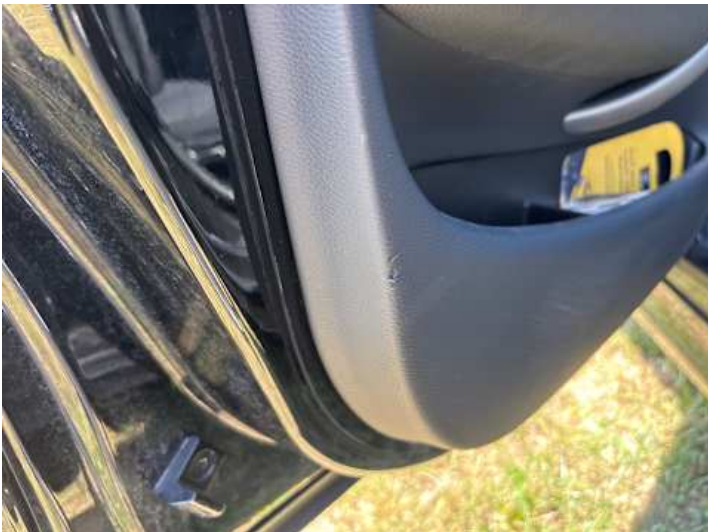
Innenraum (Riss/Bruch)
