## Ford Custom 310 L2 Trend

EZ 01/2013 | Kombi | Diesel | Schaltgetriebe | 195.250km

Fahrzeug aufgenommen am: 24.08.2026

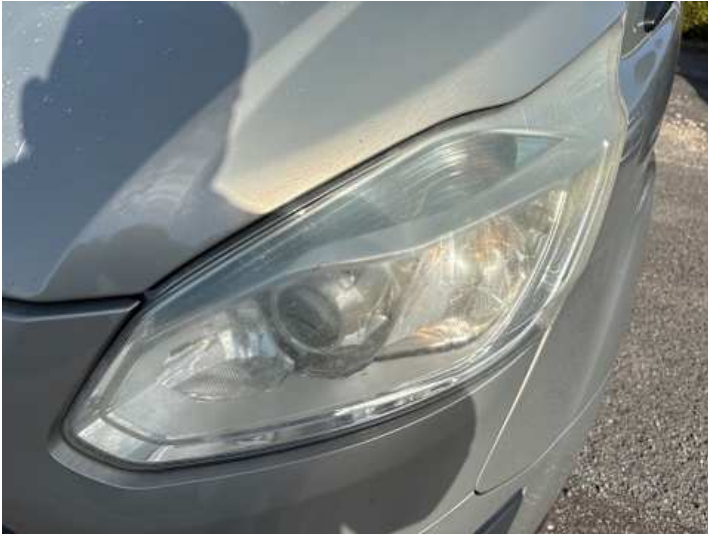
Scheinwerfer (links) (Blind)

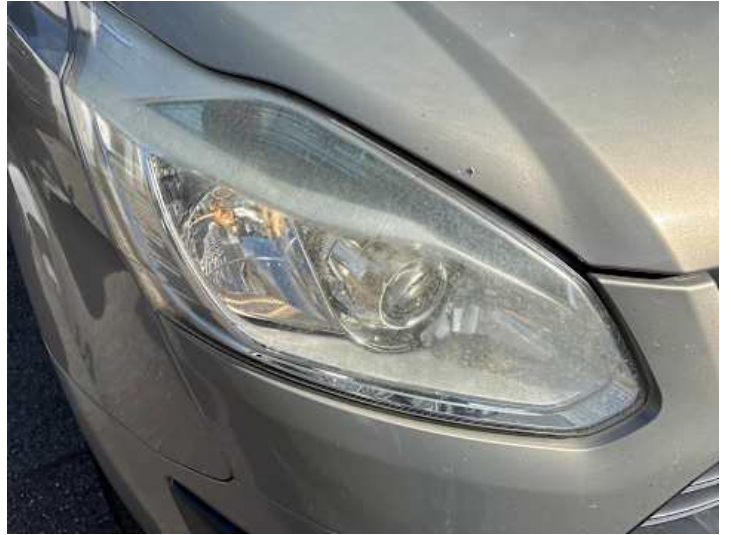
Scheinwerfer (rechts) (Blind)

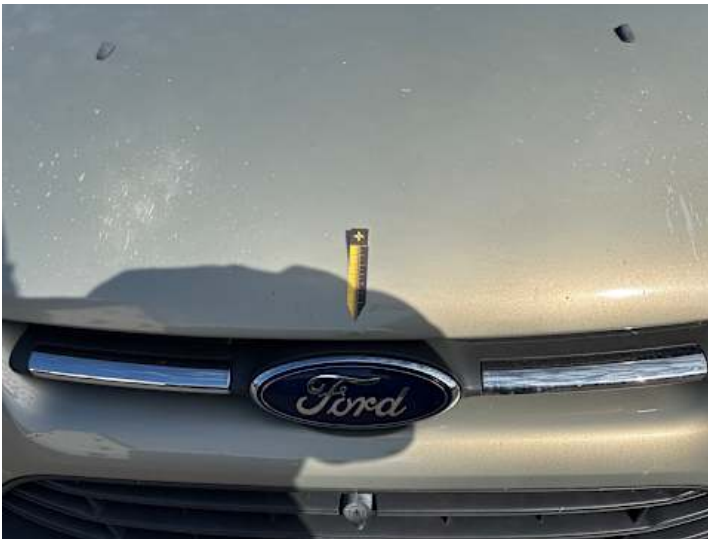
Motorhaube (Verformung)

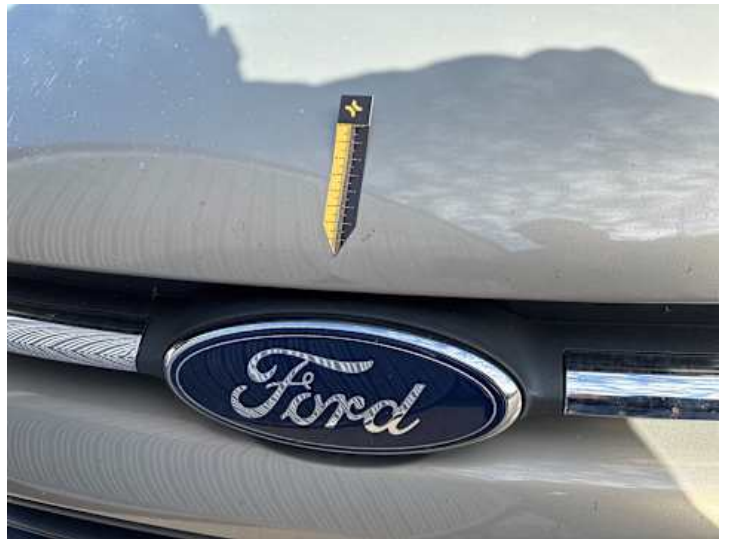
Motorhaube (Verformung)

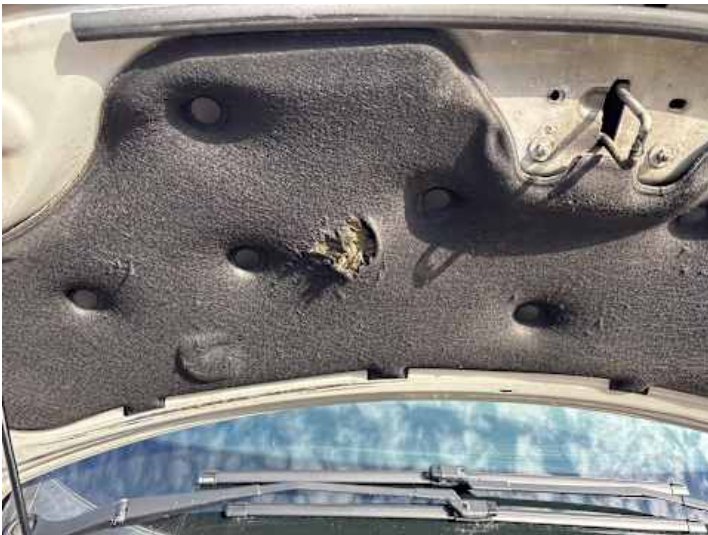
Motorhaube (Anderer Schaden): Marderspuren

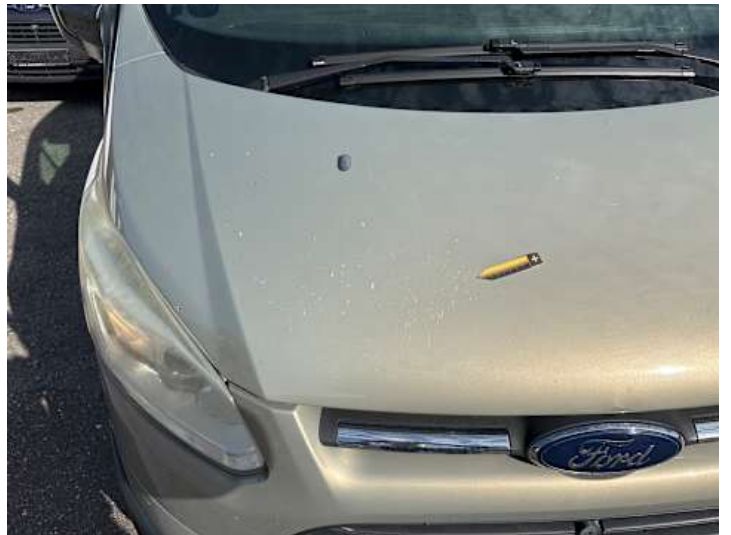
Motorhaube (Lackschaden)

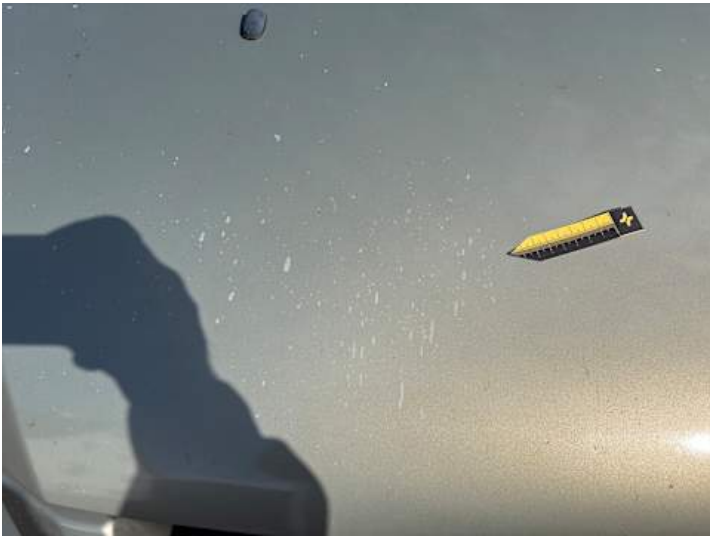
Motorhaube (Lackschaden)

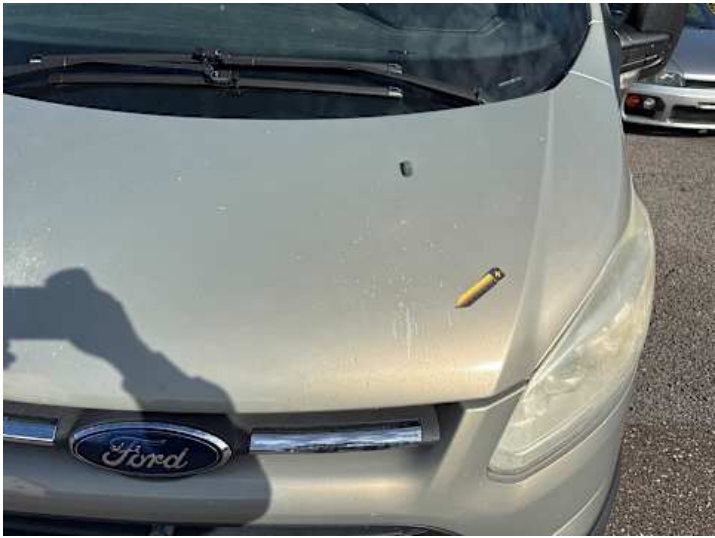
Motorhaube (Lackschaden)

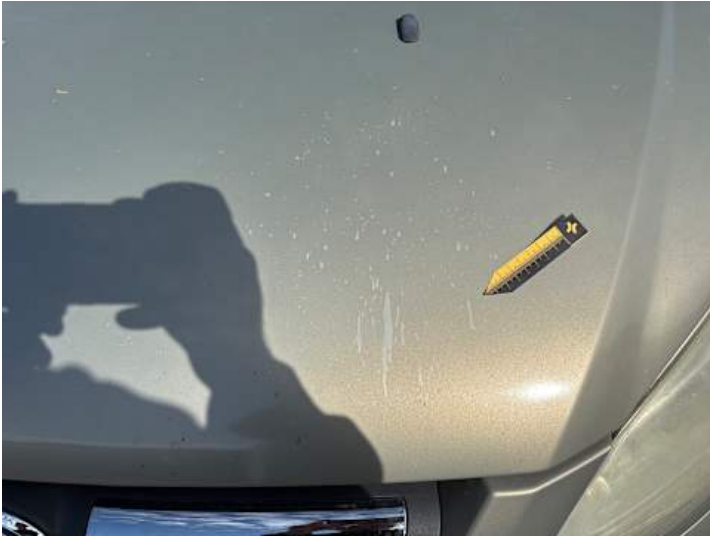
Motorhaube (Lackschaden)

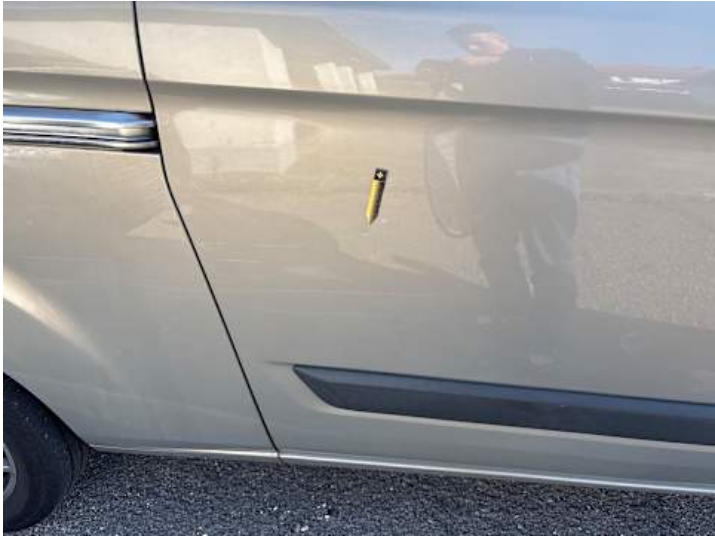
| Fahrzeugteil | Lackschichtdicke (in µm) | Fahrzeugteil | Lackschichtdicke (in µm) |
|---|---|---|---|
| Türe hinten links | - | Türe hinten rechts | 210 |

Türe hinten rechts (Delle)

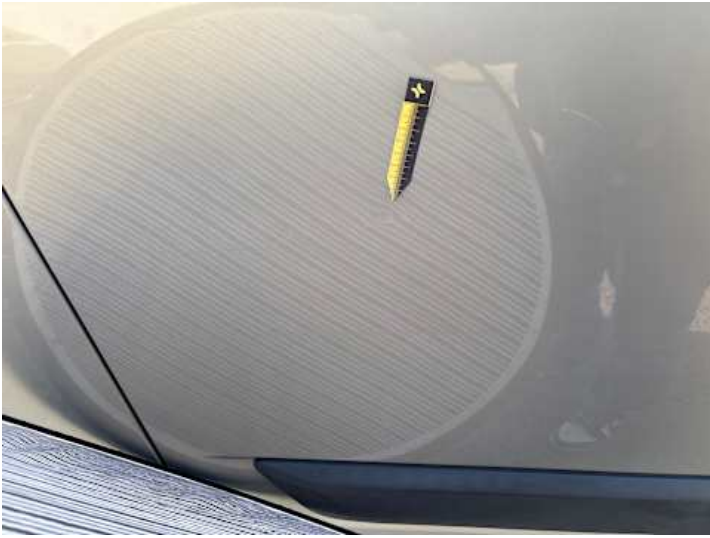
Türe hinten rechts (Delle)

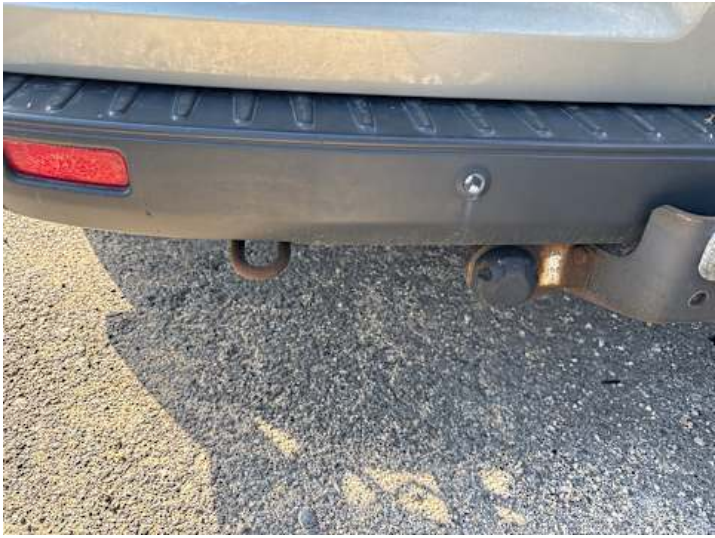
Stoßstange hinten (Lackschaden)

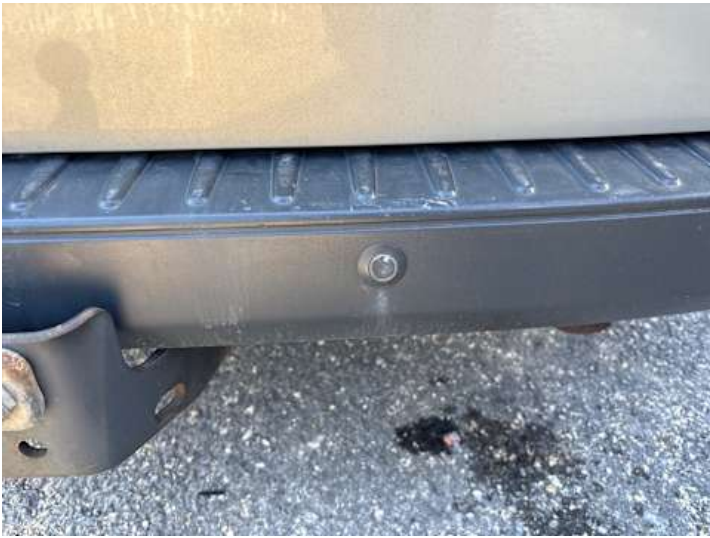
Stoßstange hinten (Lackschaden)

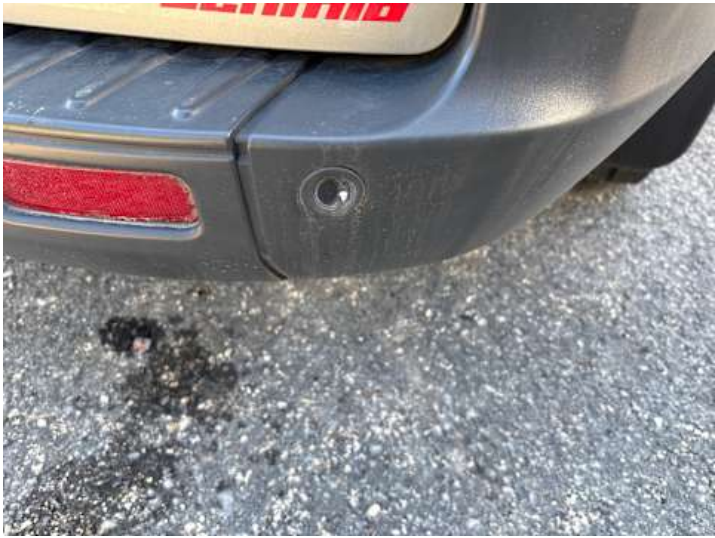
Stoßstange hinten (Lackschaden)

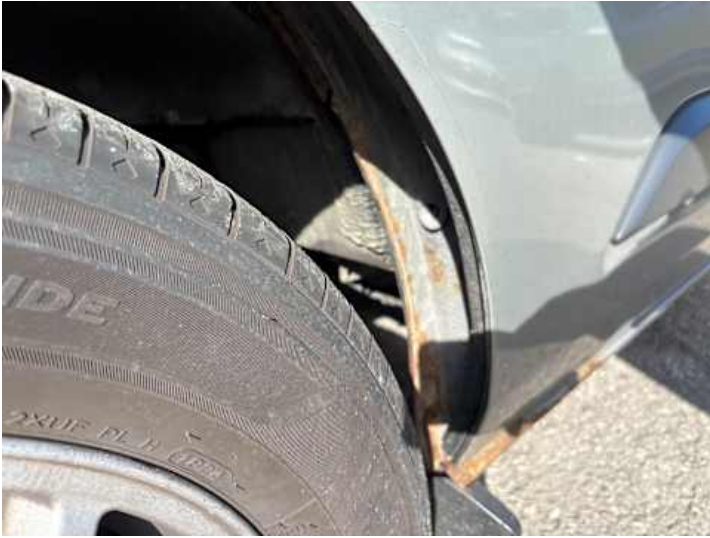
Schweller links (Rost)

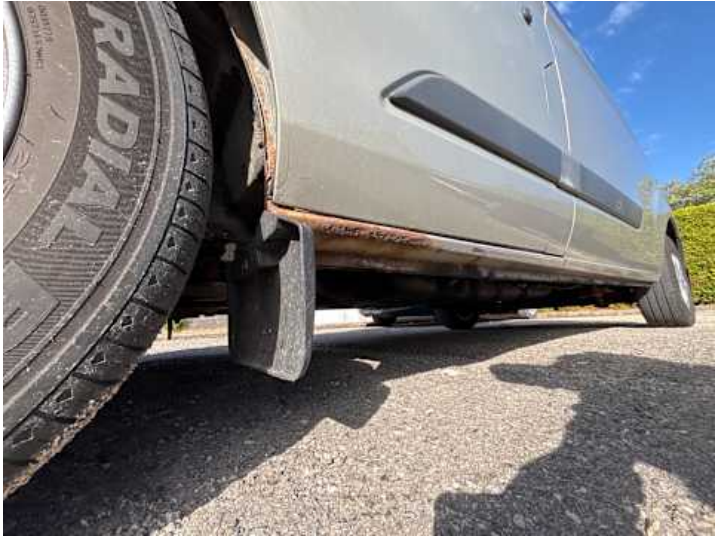
Schweller links (Rost)

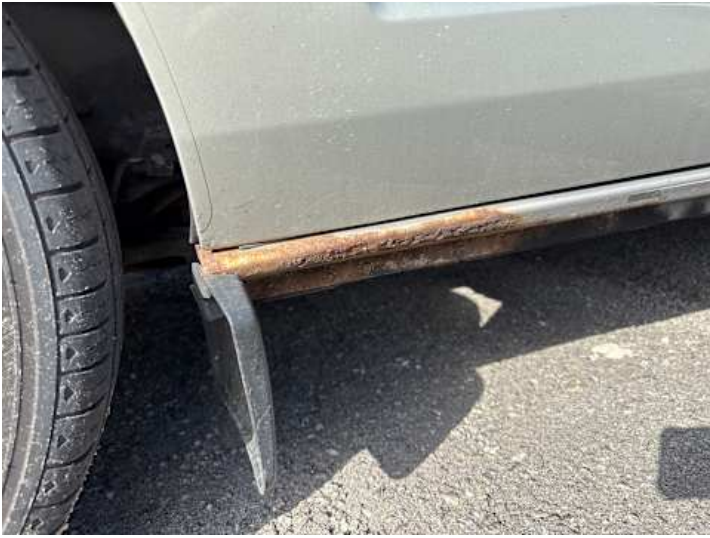
Schweller links (Rost)

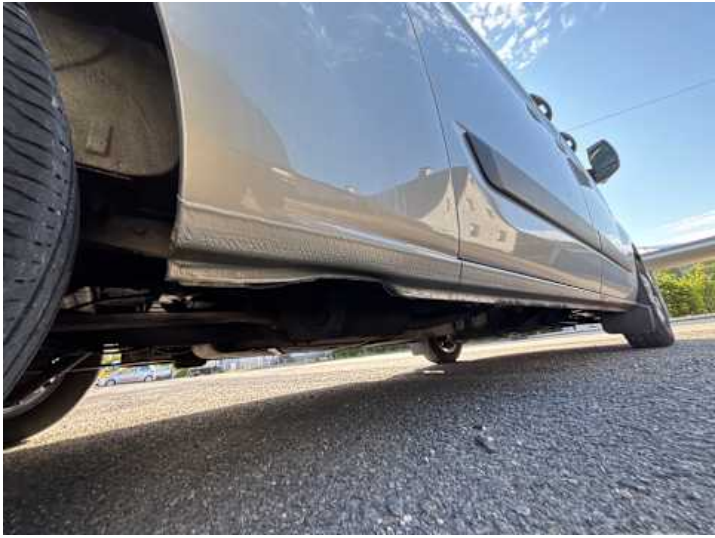
Schweller rechts (Rost, Verformung)

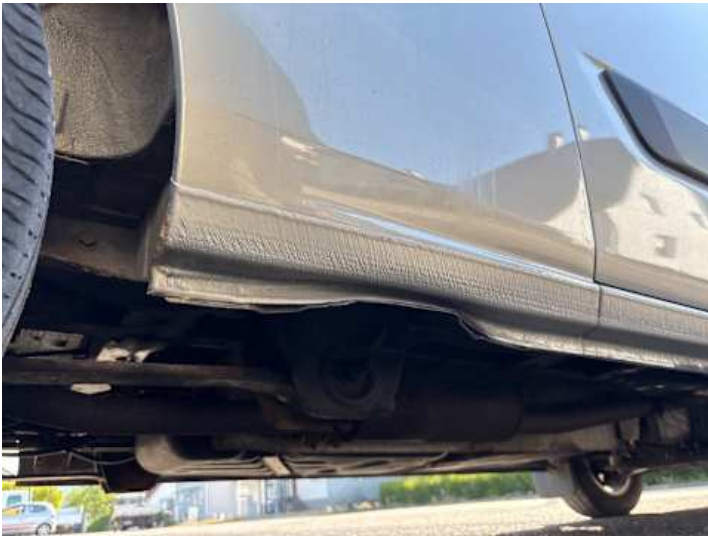
Schweller rechts (Rost, Verformung)

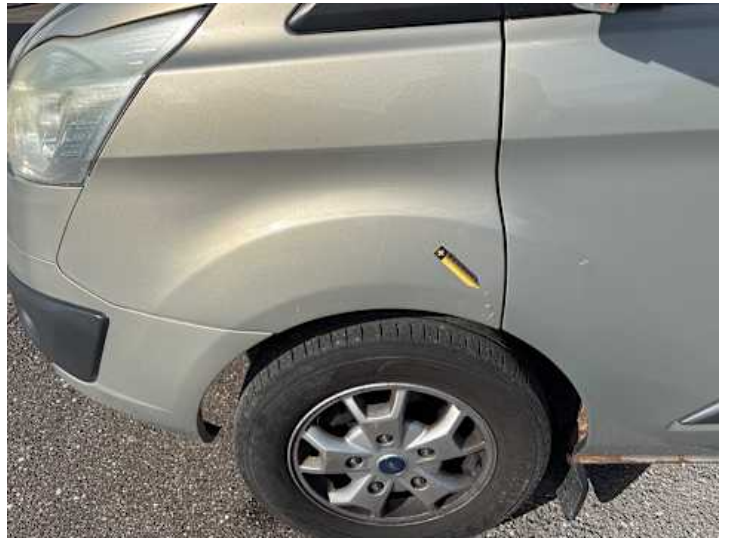
Kotflügel vorne links (Rost)

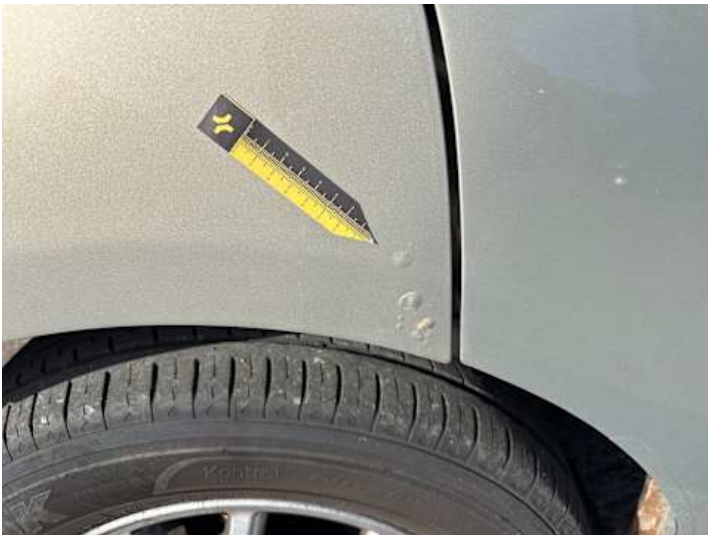
Kotflügel vorne links (Rost)

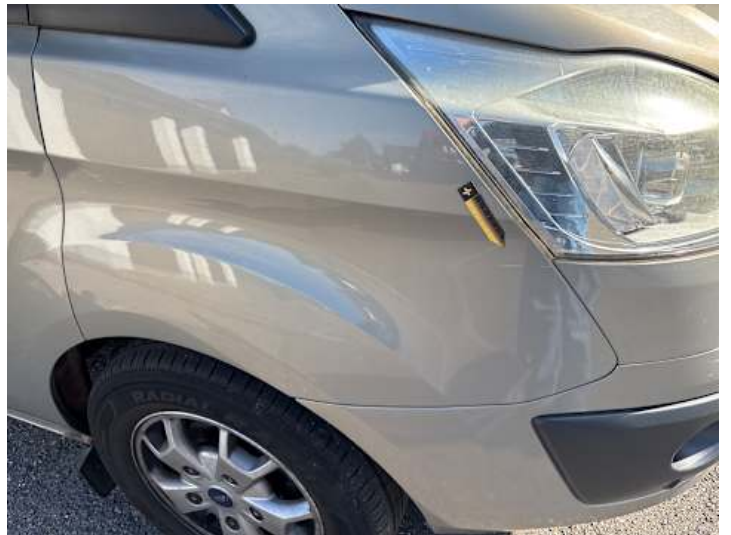
Kotflügel vorne rechts (Kratzer, Lackschaden)

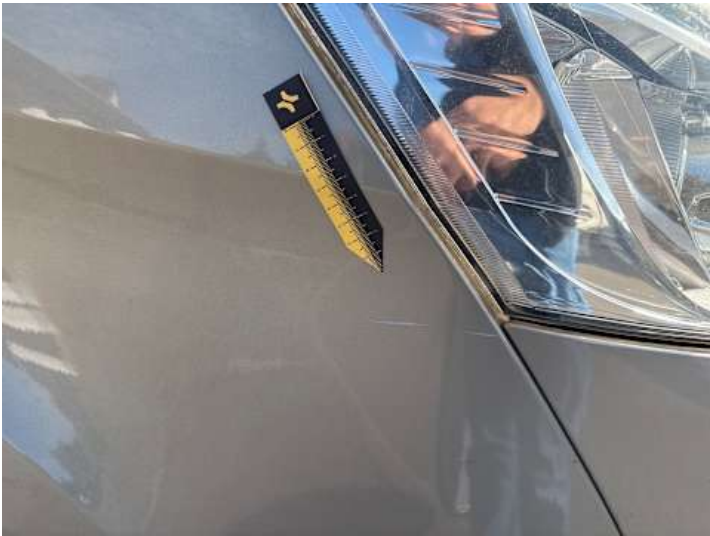
Kotflügel vorne rechts (Kratzer, Lackschaden)

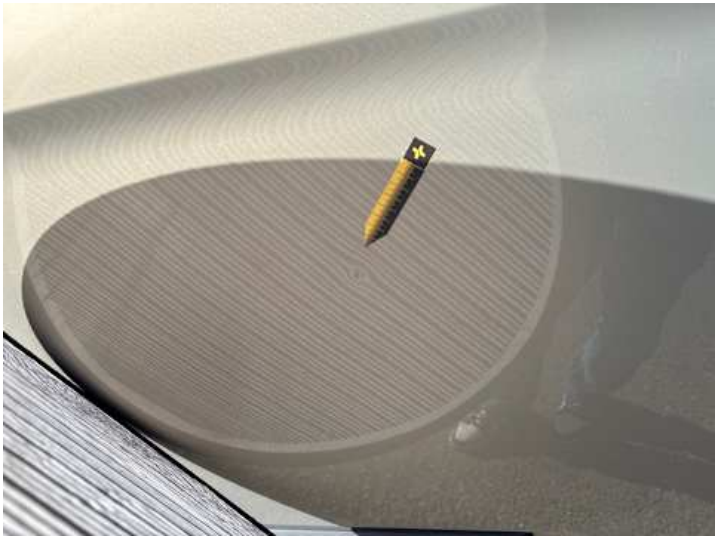
Seitenteil hinten links (Delle)

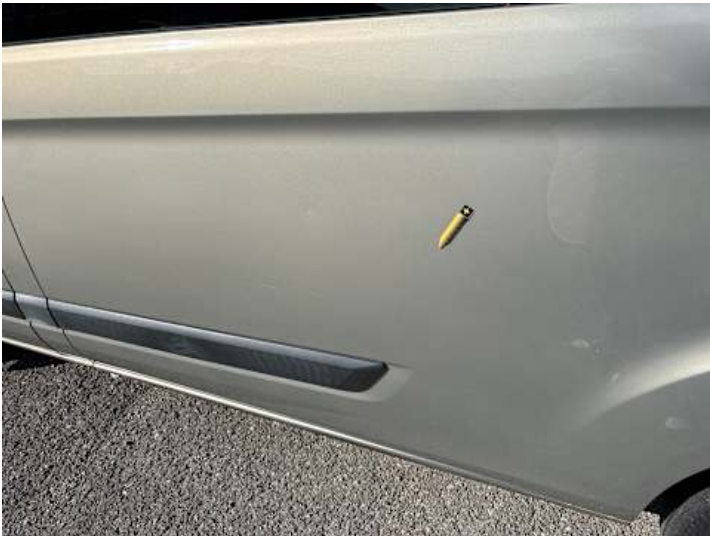
Seitenteil hinten links (Delle)

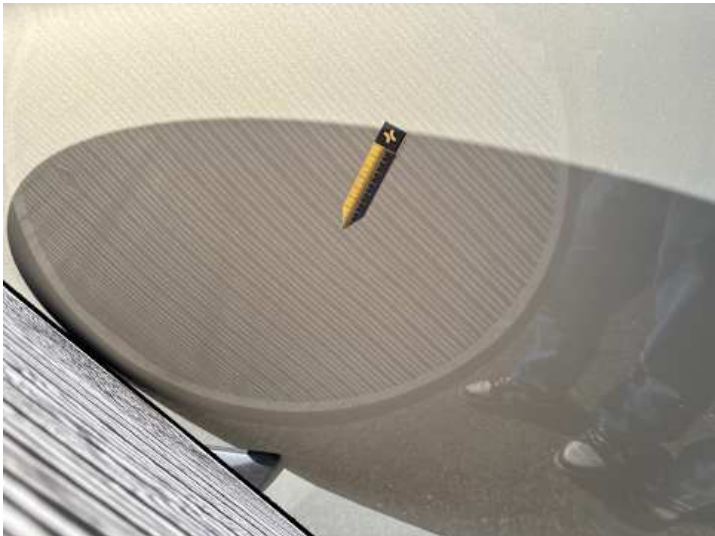
Seitenteil hinten links (Delle)

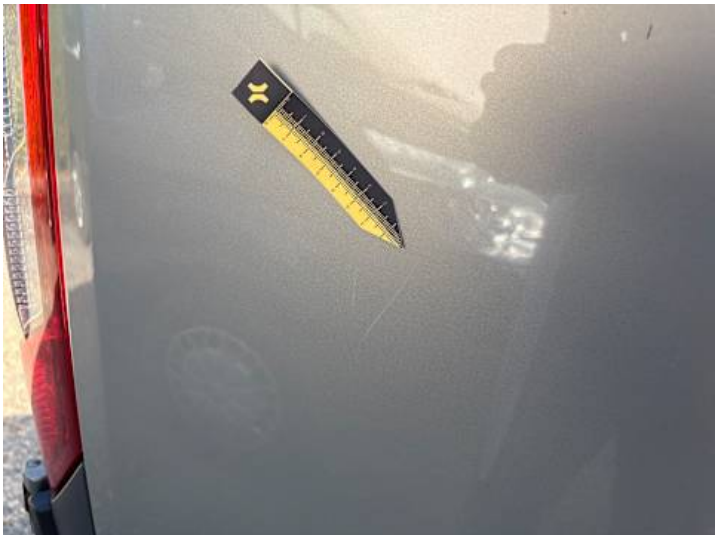
Seitenteil hinten rechts (Kratzer)

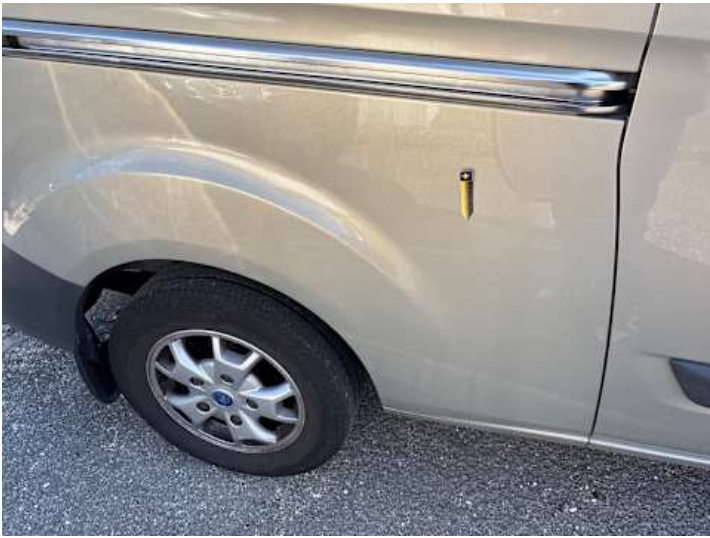
Seitenteil hinten rechts (Kratzer)

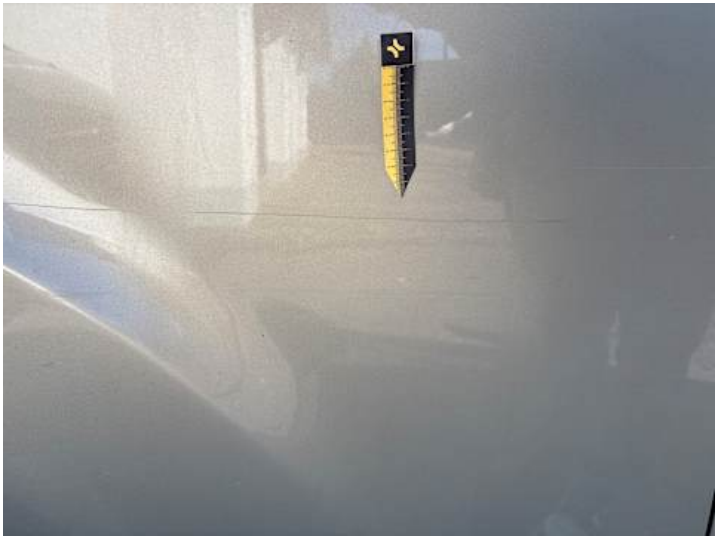
Seitenteil hinten rechts (Kratzer)

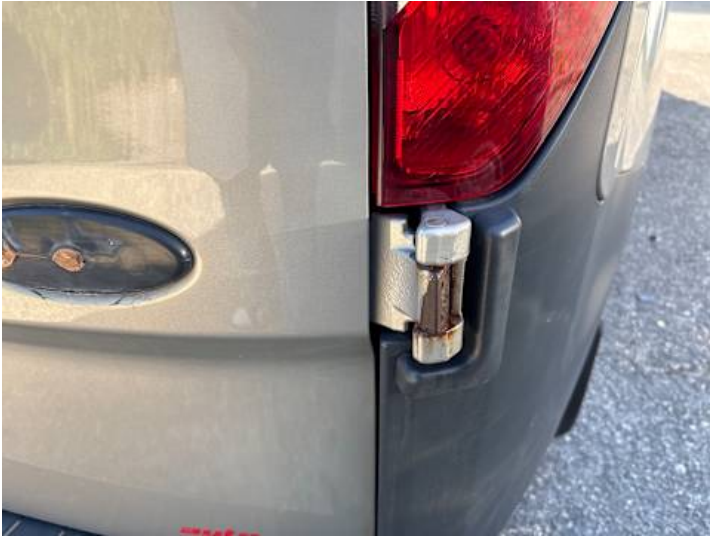
Heckklappe (Anderer Schaden, Rost): Nicht vorhanden

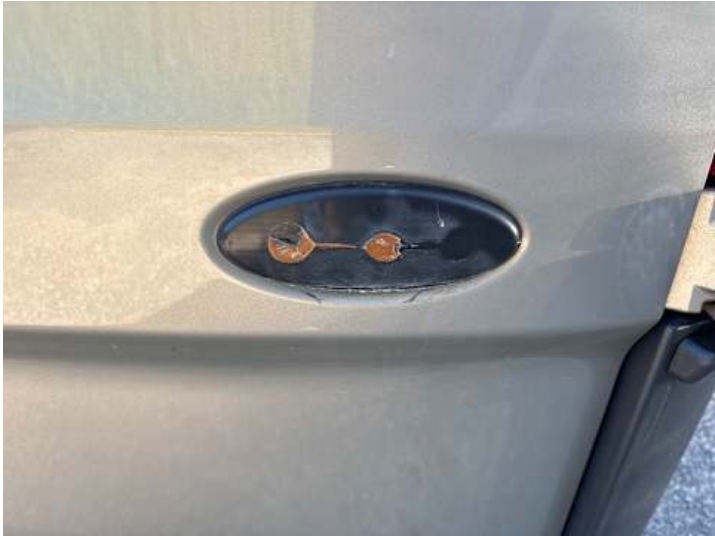
Heckklappe (Anderer Schaden, Rost): Nicht vorhanden

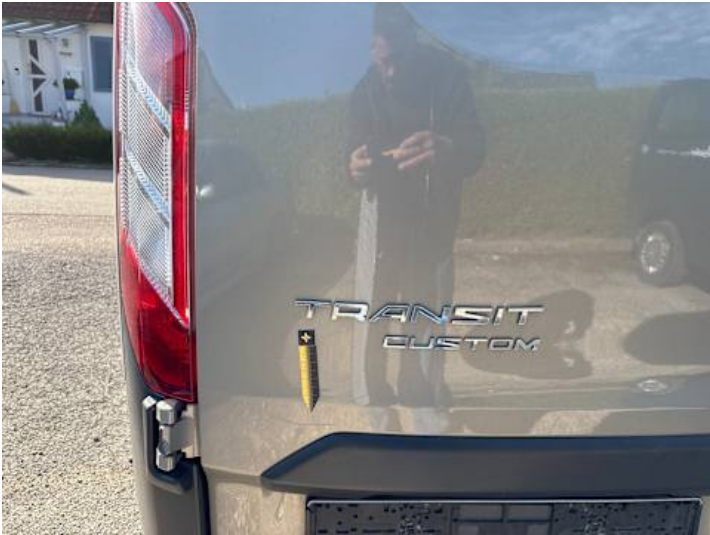
Heckklappe (Kratzer)

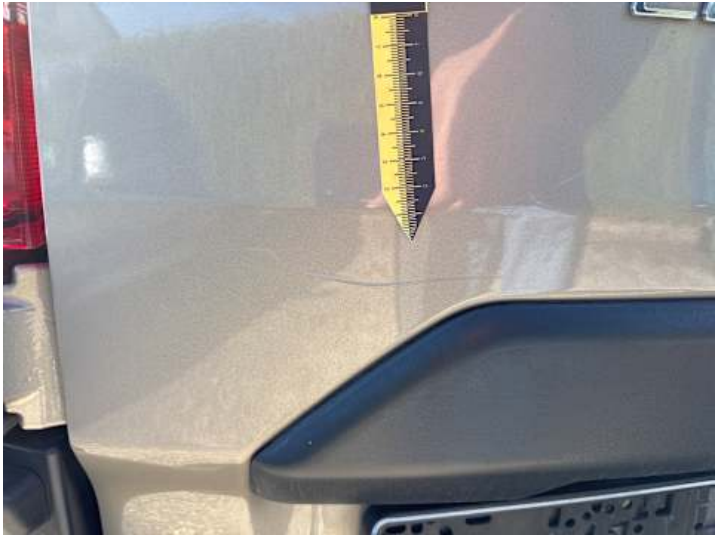
Heckklappe (Kratzer)

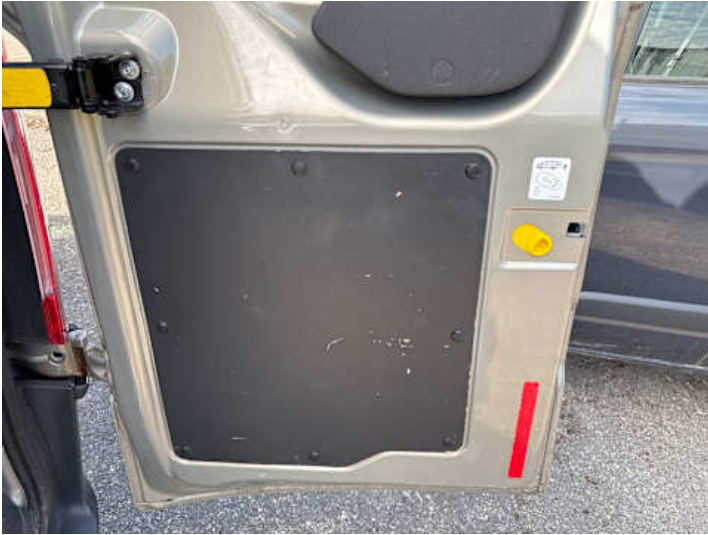
Innenraum (Verschmutzung, Diverse Schäden)

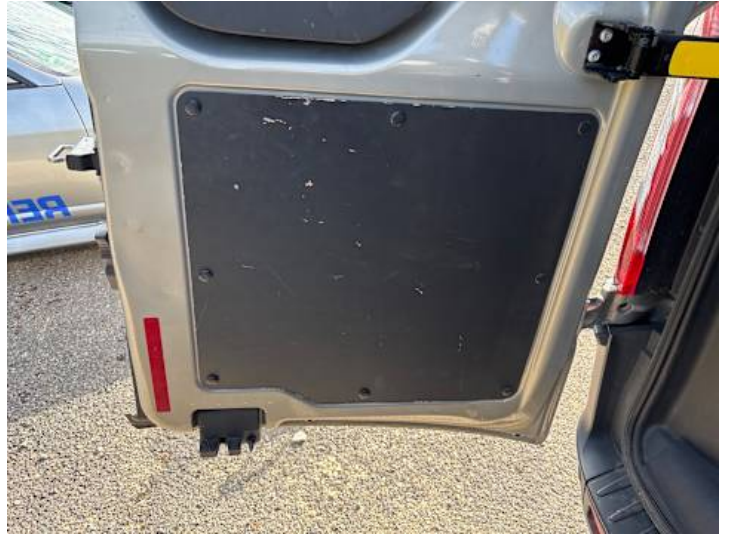
Innenraum (Verschmutzung, Diverse Schäden)

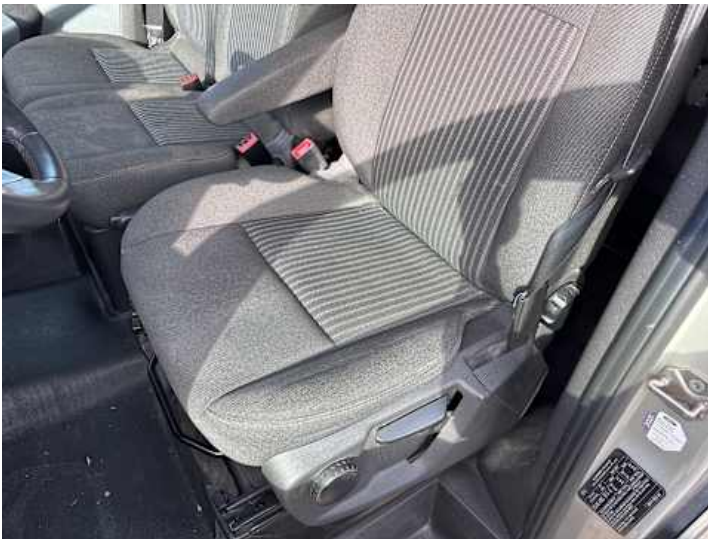
Innenraum (Verschmutzung, Diverse Schäden)

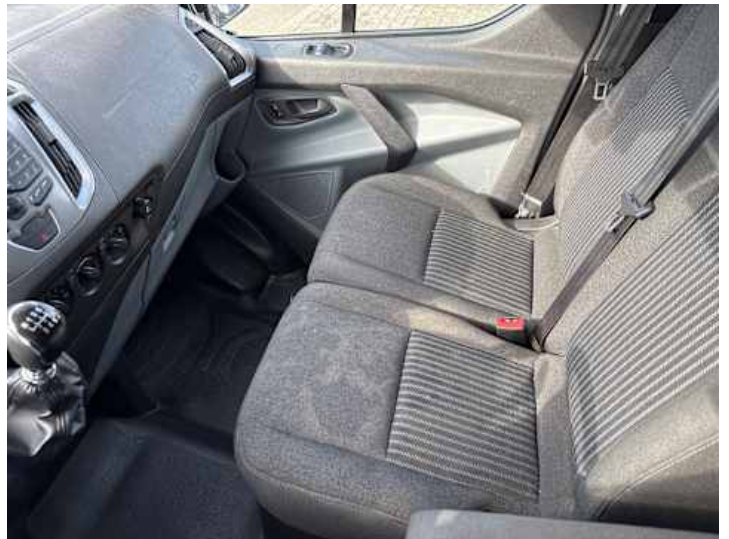
Innenraum (Verschmutzung, Diverse Schäden)
