## Mercedes-Benz C 250 d

EZ 01/2016 | Coupé | Diesel | Automatikgetriebe | 189.500km  
Besteuerung: Differenzbesteuert (§25a UStG)  
Fahrzeugstandort: 59\*\*\*  
Fahrzeug aufgenommen am: 24.08.2026

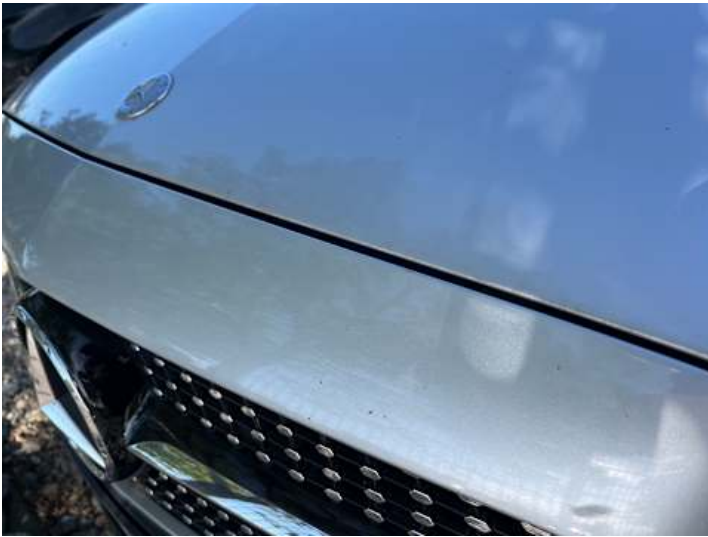
Stoßstange vorne (Steinschlag)

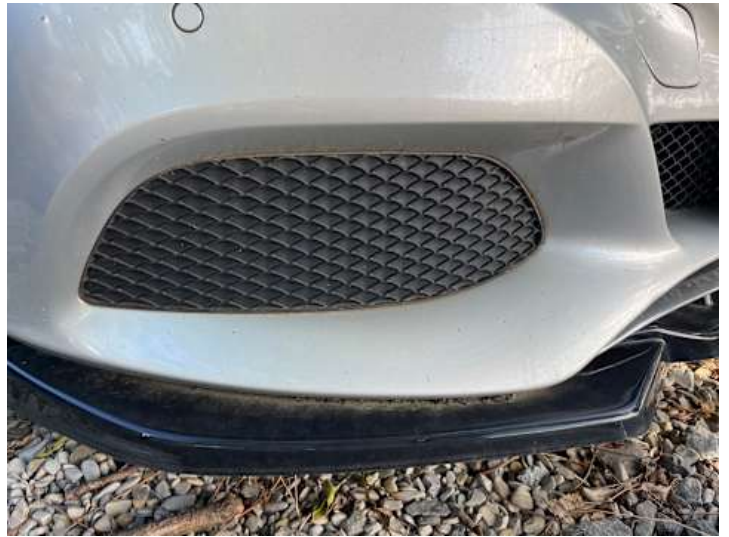
Stoßstange vorne (Steinschlag)

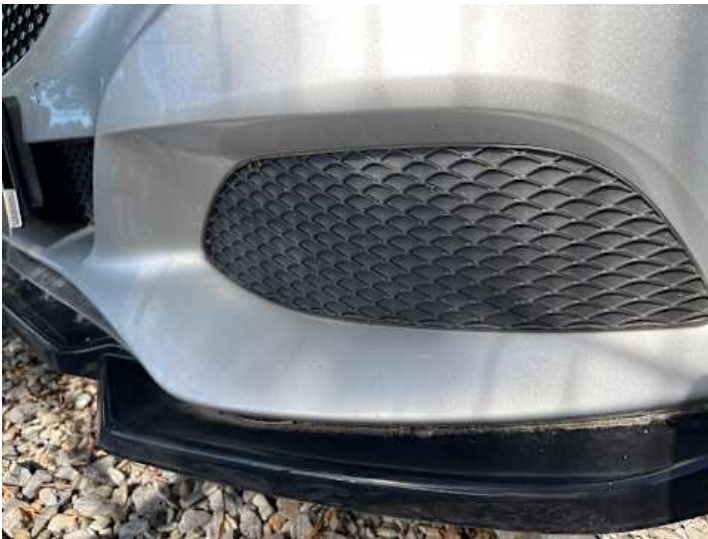
Stoßstange vorne (Steinschlag)

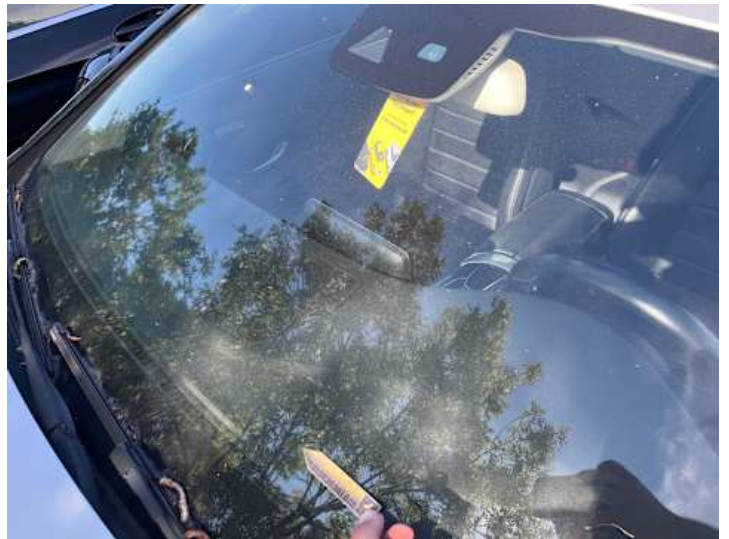
Windschutzscheibe (Steinschlag)

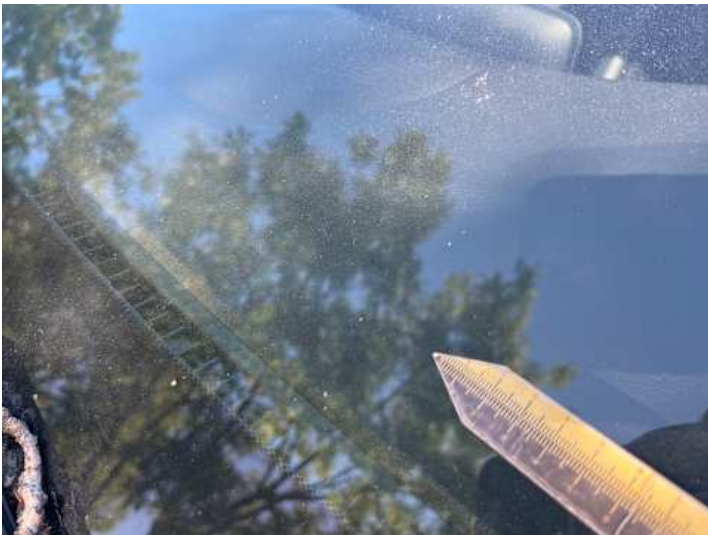
Windschutzscheibe (Steinschlag)

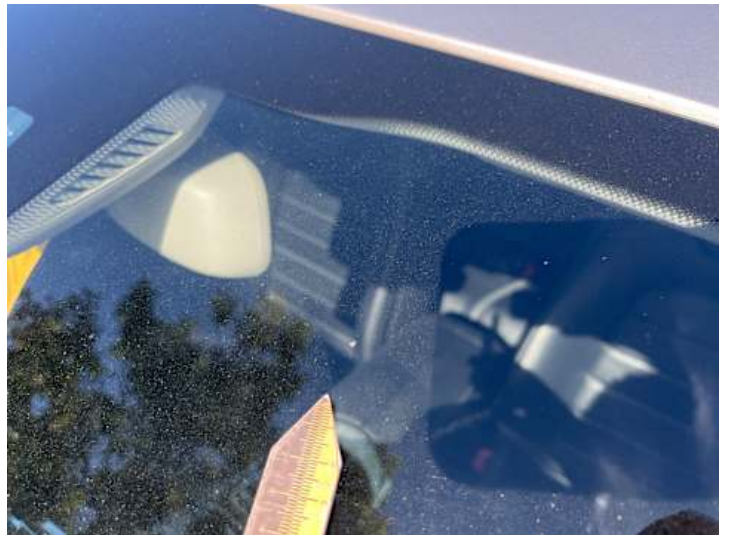
Windschutzscheibe (Steinschlag)

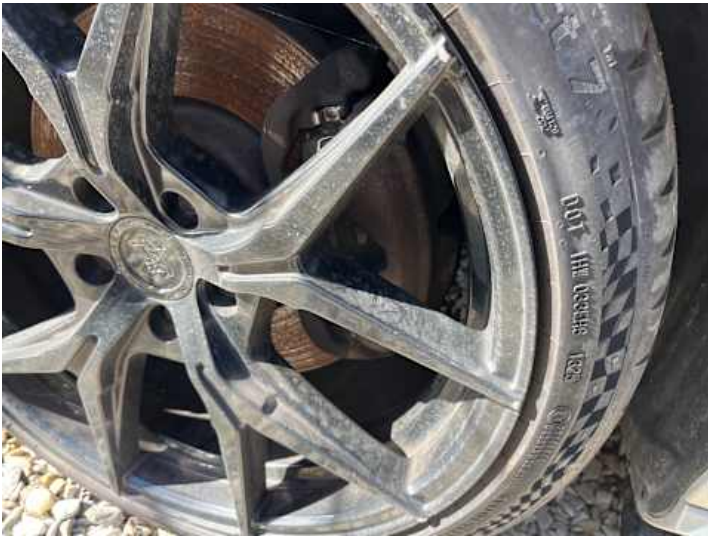
Rad (Kratzer, Kerben)

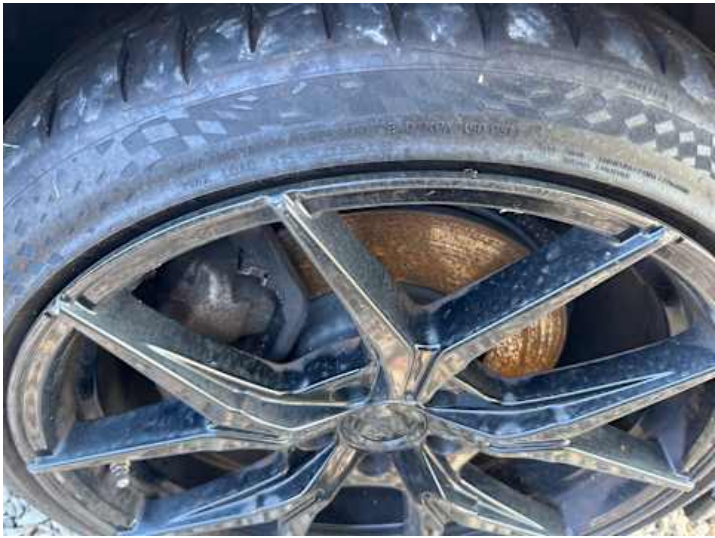
Rad (Kratzer, Kerben)

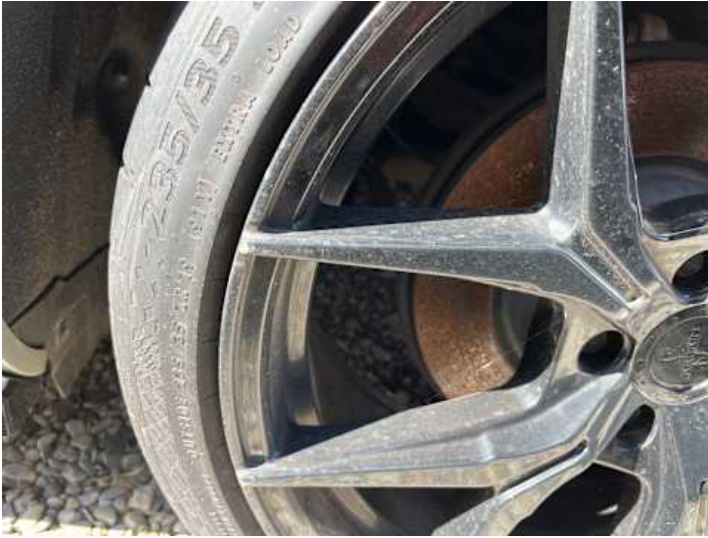
Rad (Kratzer, Kerben)

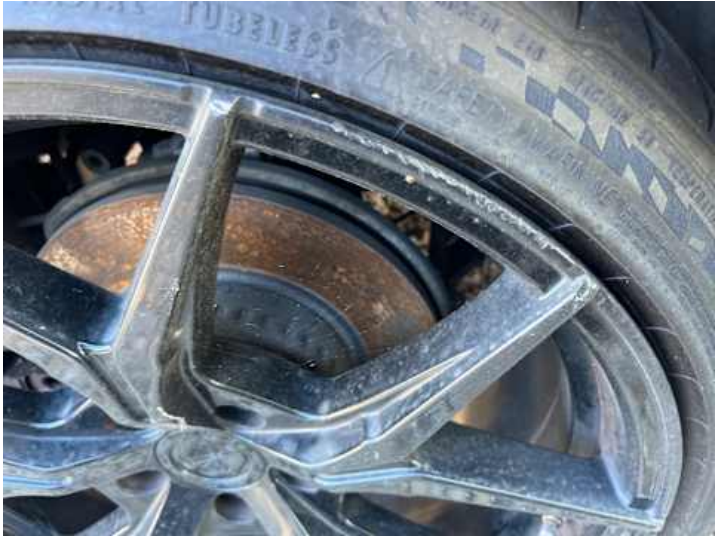
Rad (Kerben, Kratzer)

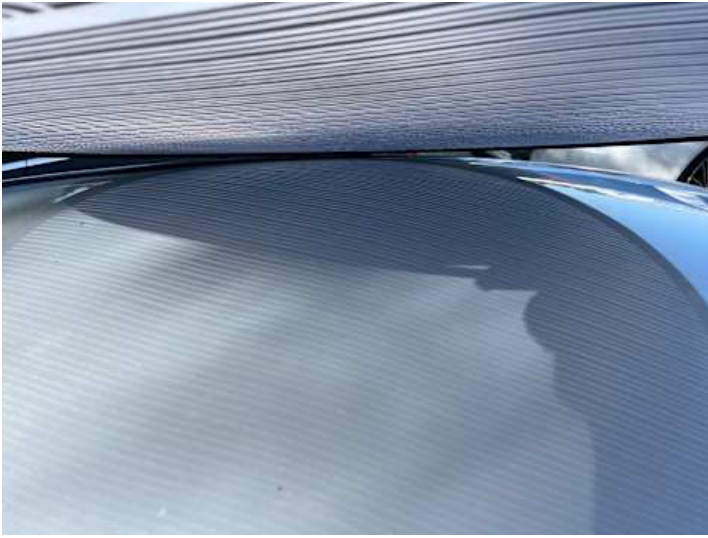
Dach (Delle)

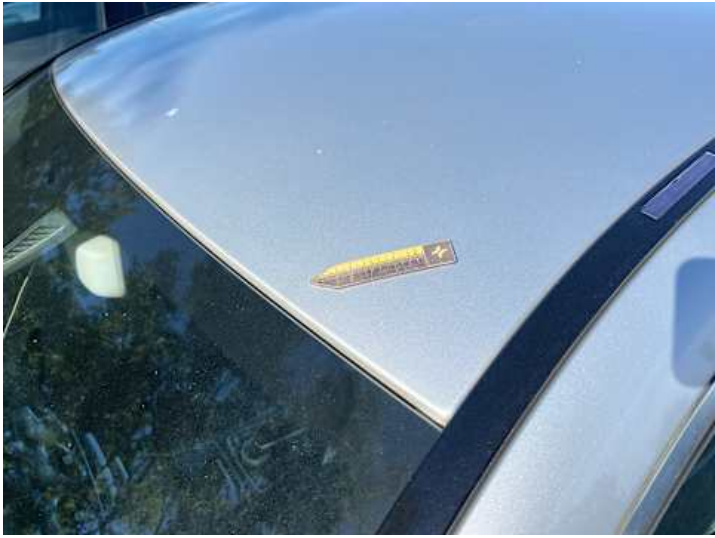
Dach (Steinschlag, Rost)

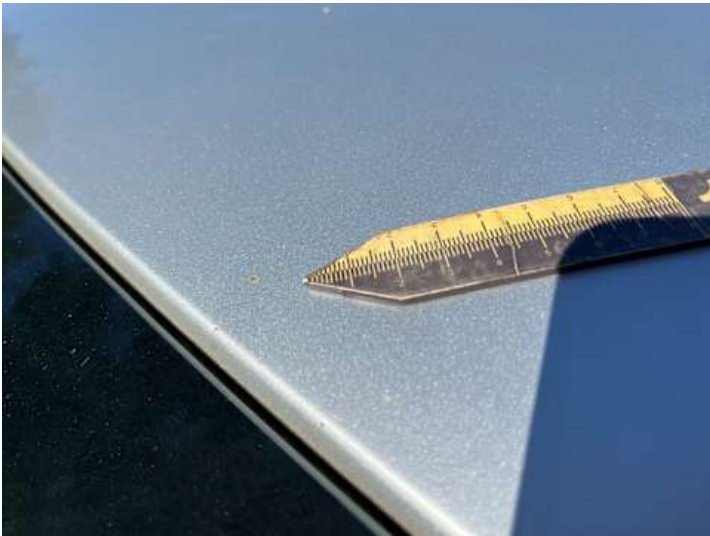
Dach (Steinschlag, Rost)

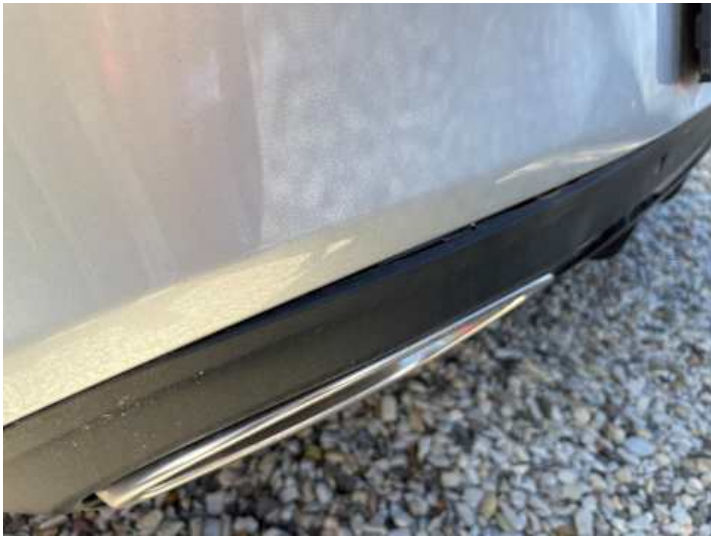
Stoßstange hinten (Spaltmaße ungenau, Unsachgemäß instand gesetzt)

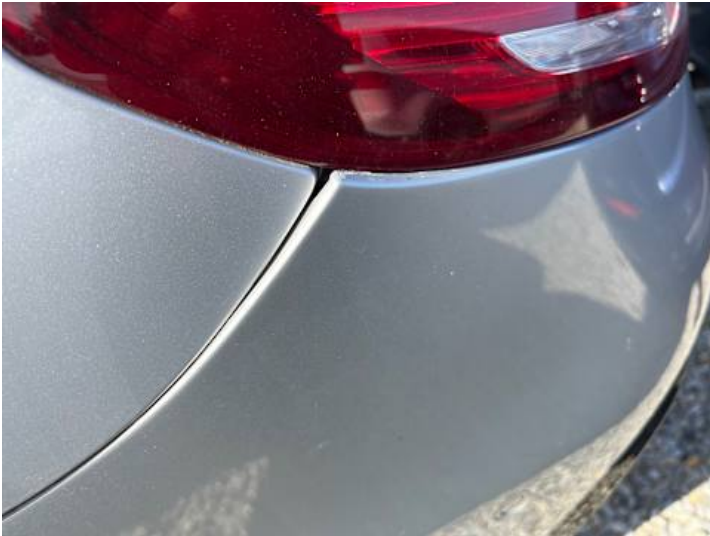
Stoßstange hinten (Spaltmaße ungenau, Unsachgemäß instand gesetzt)

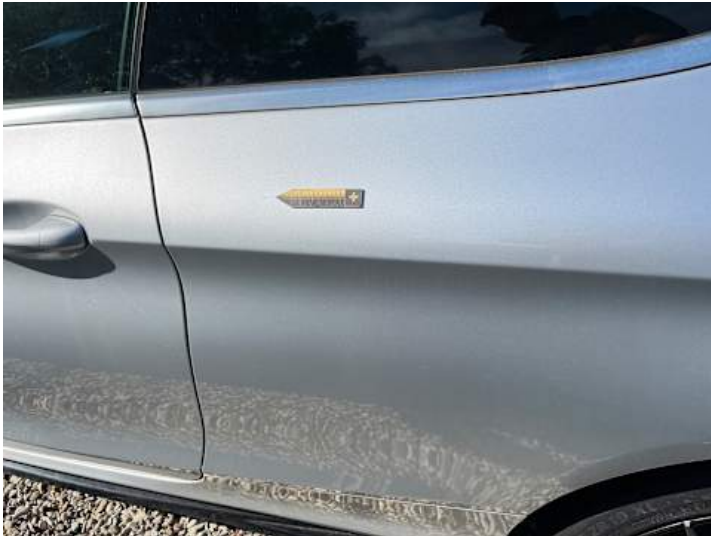
Seitenteil hinten links (Kratzer)

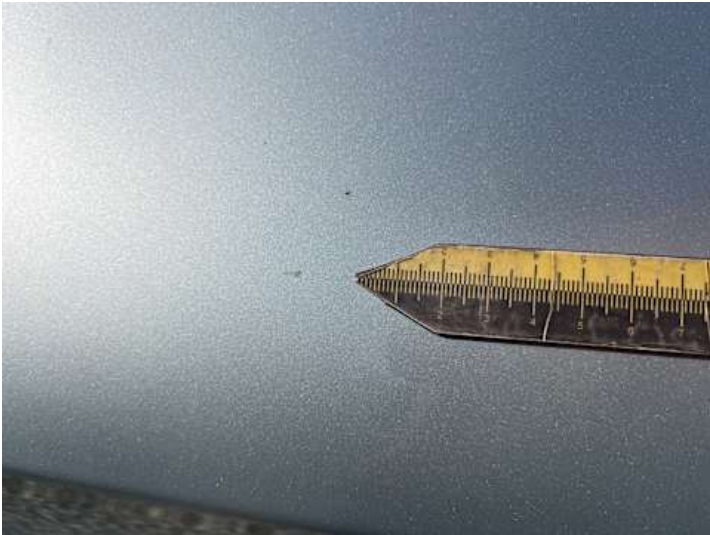
Seitenteil hinten links (Kratzer)

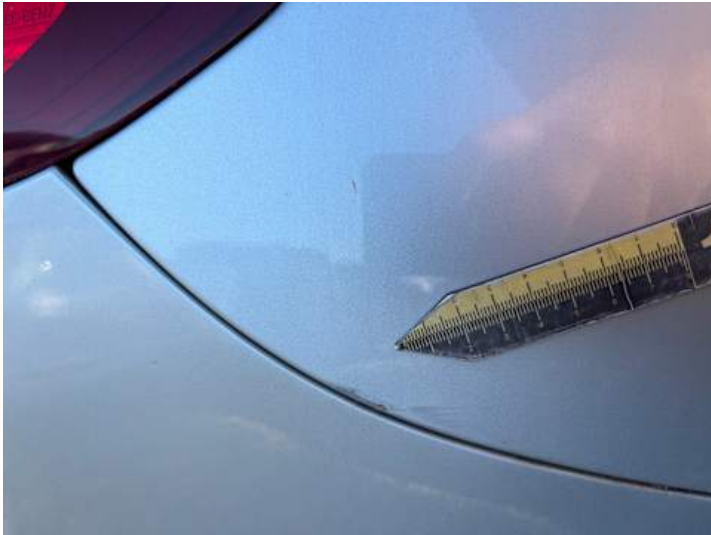
Seitenteil hinten rechts (Kratzer)

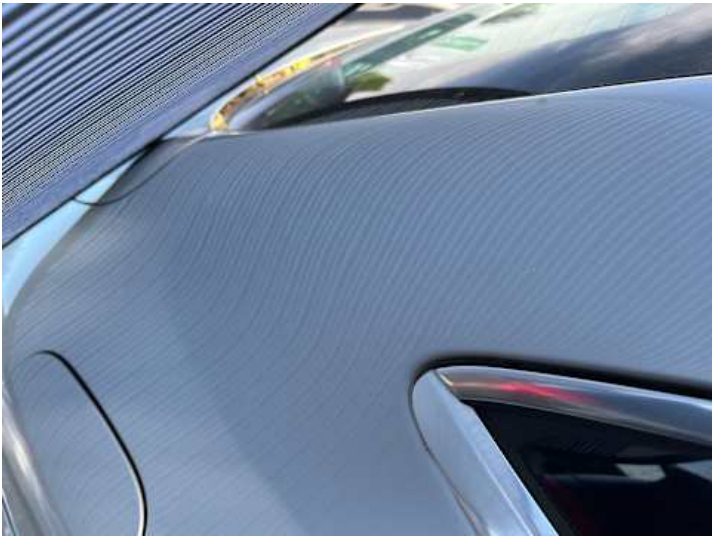
Seitenteil hinten rechts (Delle)

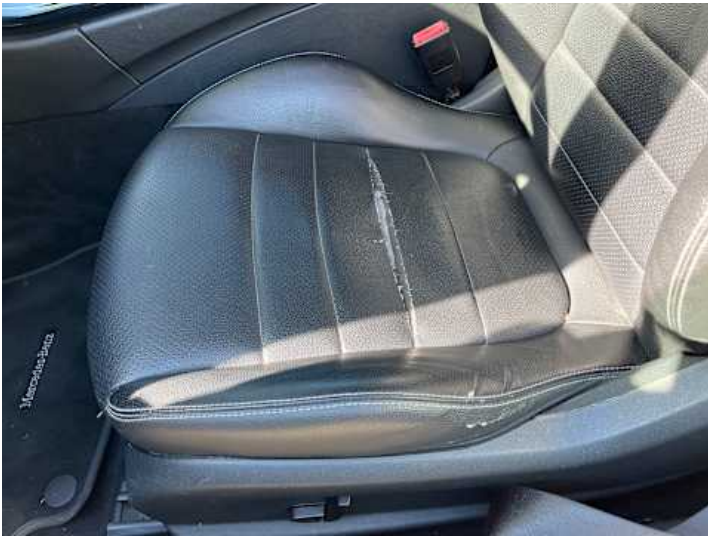
Innenraum (Riss/Bruch)

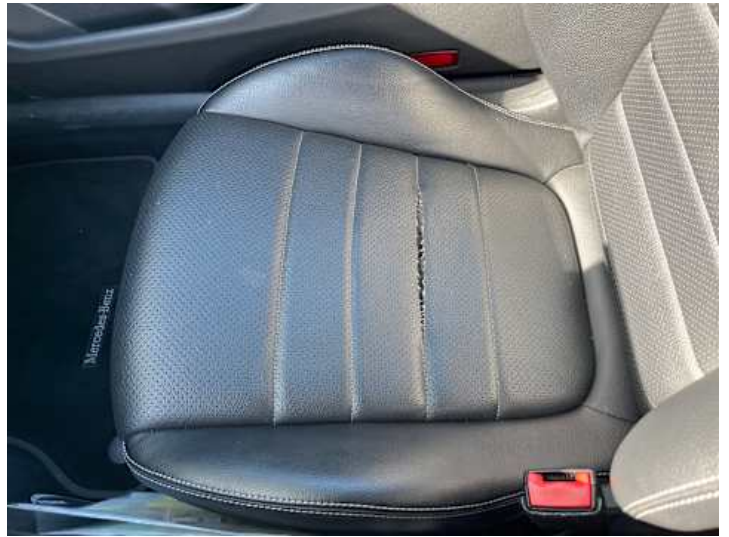
Innenraum (Riss/Bruch)

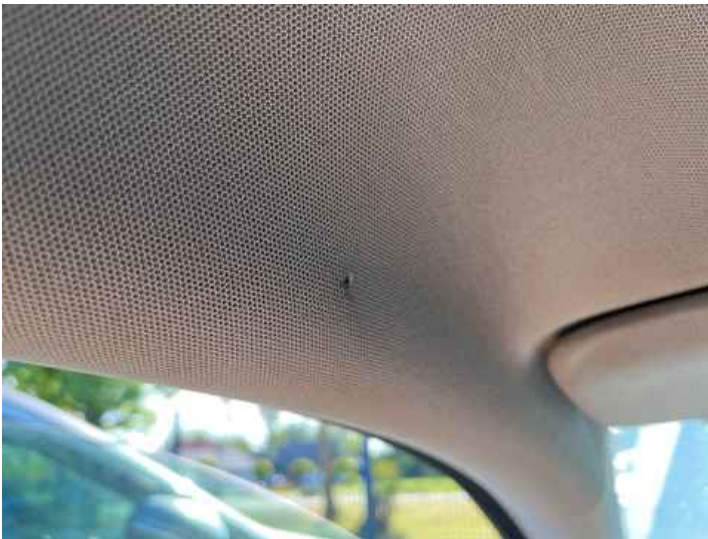
Innenraum (Riss/Bruch)

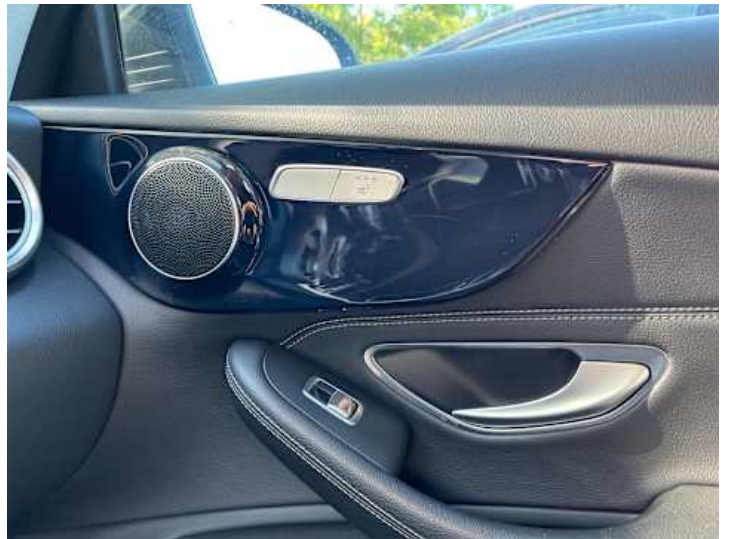
Innenraum (Kratzer)

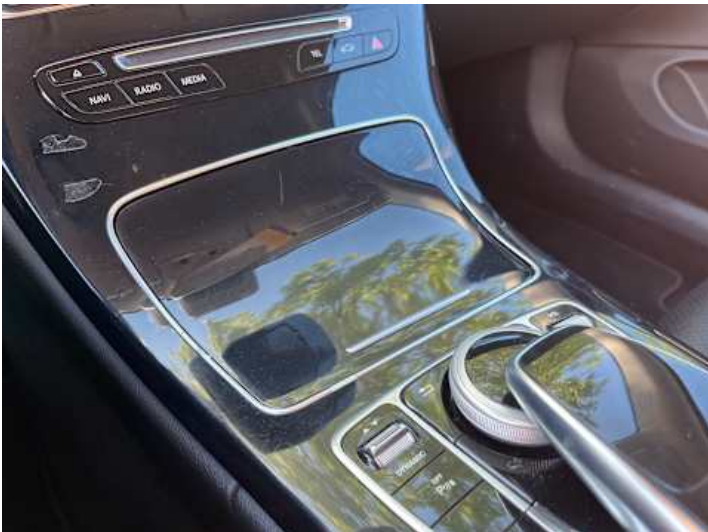
Innenraum (Kratzer)

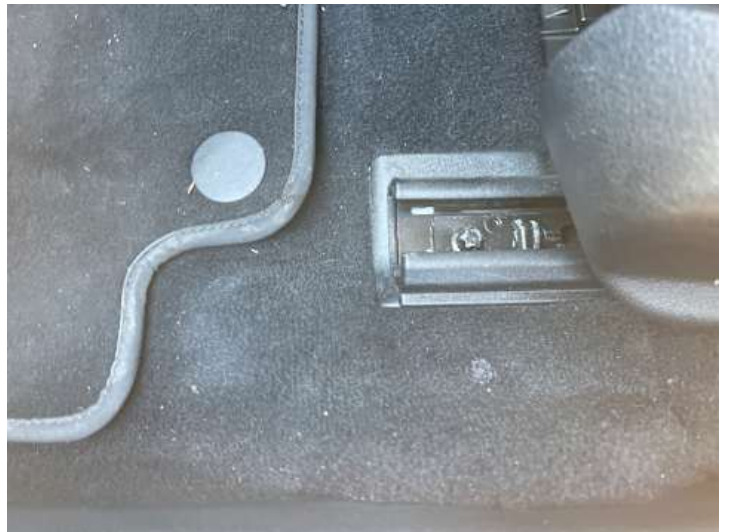
Innenraum (Brandloch)
