## Volkswagen Passat Trendline BMT/Start-Stopp

EZ 07/2016 | Kombi | Diesel | Schaltgetriebe | 157.667km  
Besteuerung: Differenzbesteuert (§25a UStG)  
Fahrzeugstandort: 04\*\*\*  
Fahrzeug aufgenommen am: 21.08.2026

# Hinweise zum Zustandsbericht

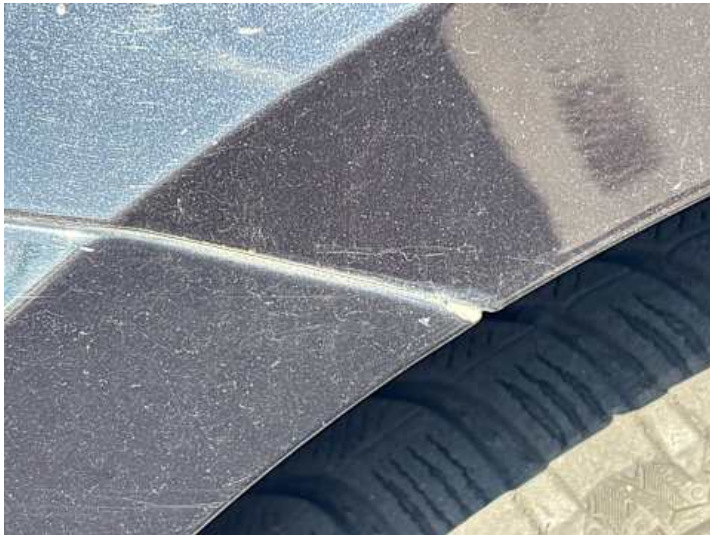
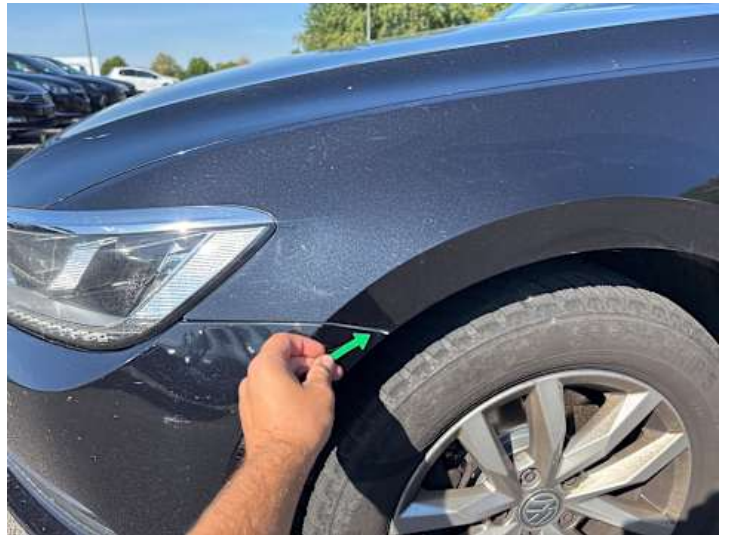
Stoßstange vorne (Kratzer, Lackschaden)

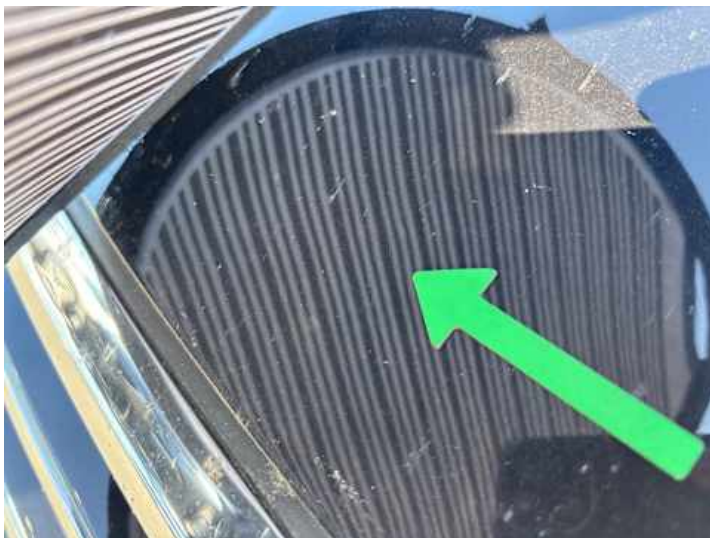
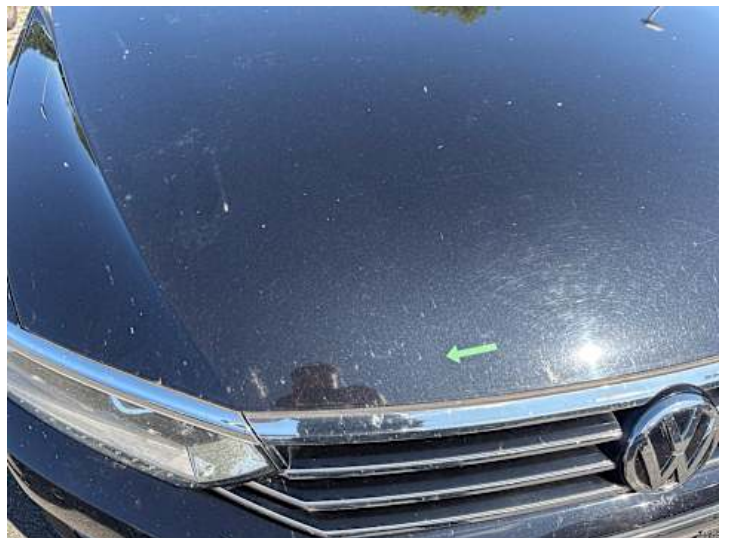
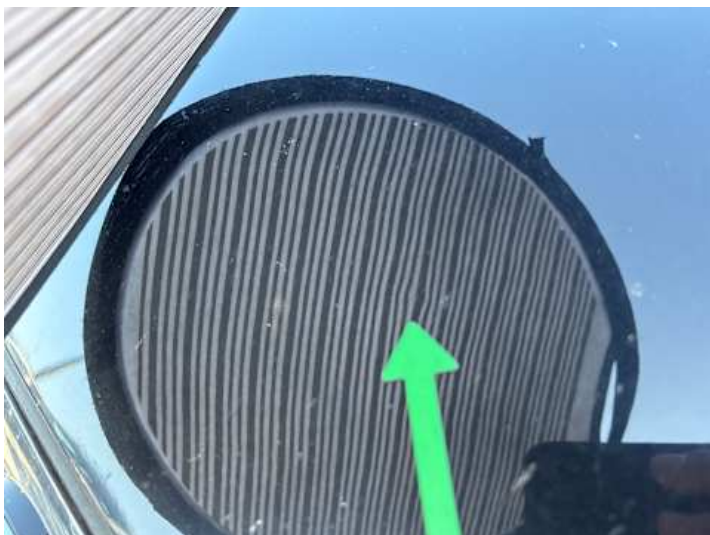
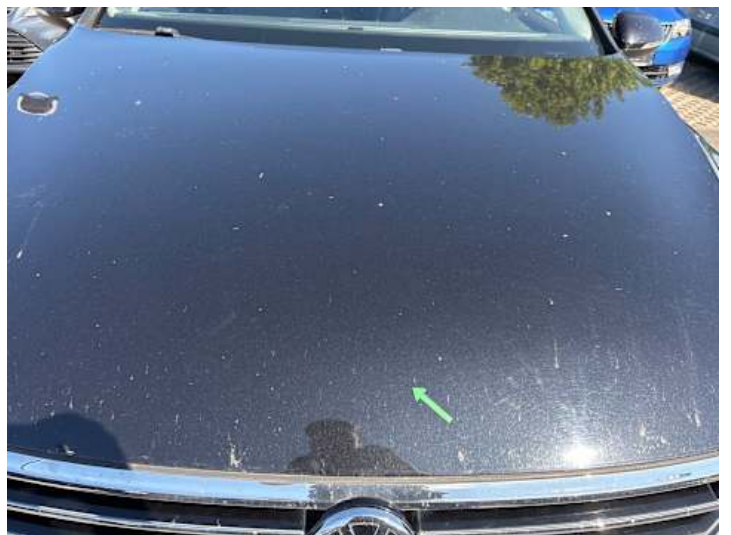
| Fahrzeugteil | Lackschichtdicke (in µm) | Fahrzeugteil | Lackschichtdicke (in µm) |
|---|---|---|---|
| Motorhaube | 350 | Heckklappe | 130 |

Motorhaube (Lackschaden, Steinschlag, Delle)

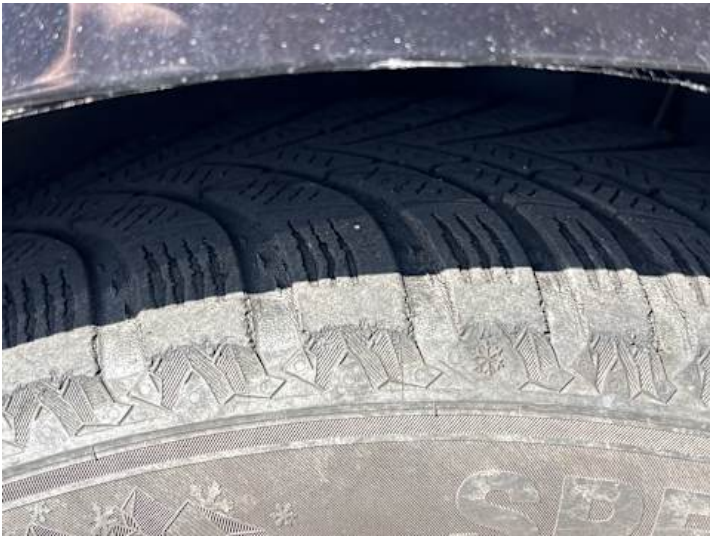
vehicle.damage-label.porous

Rad (vehicle.damage-label.porous)

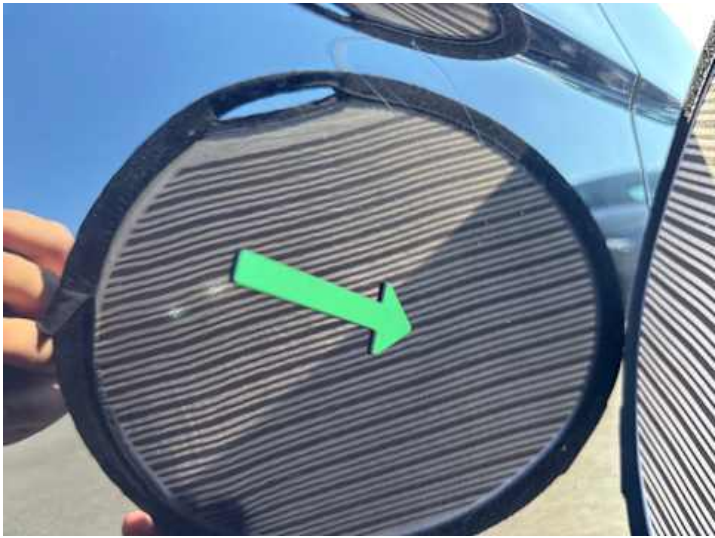
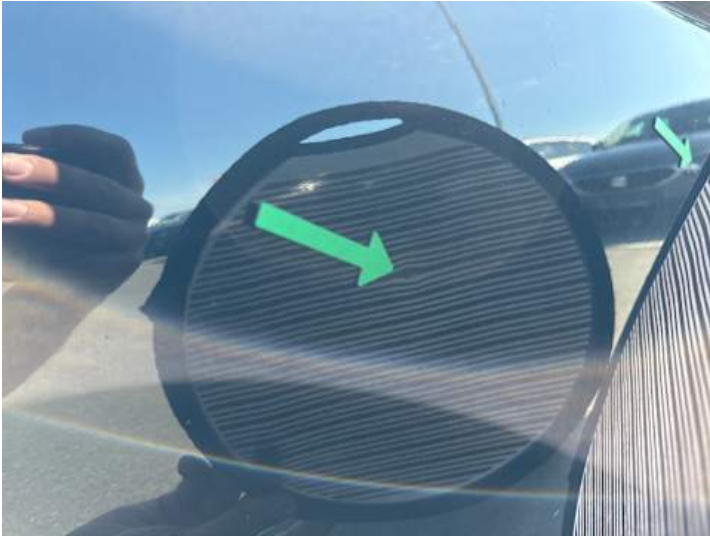
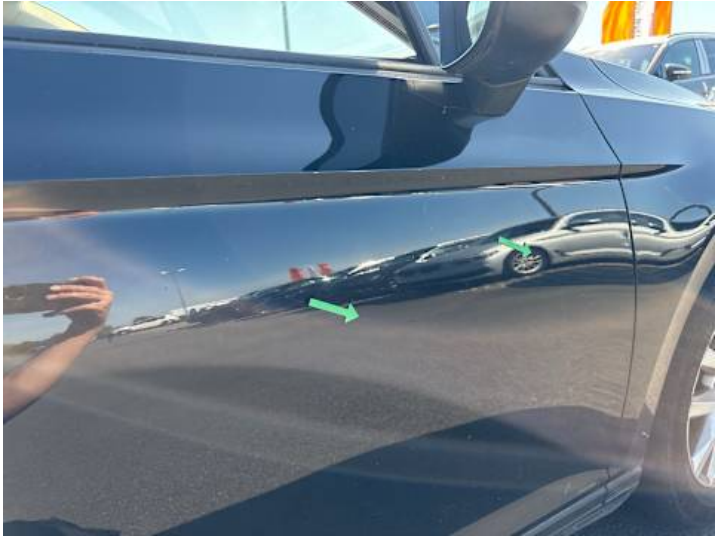
Beifahrertür (Delle)

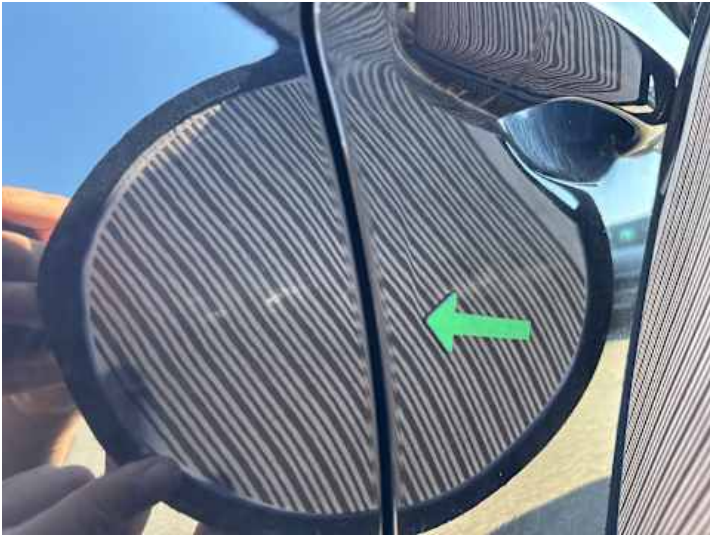
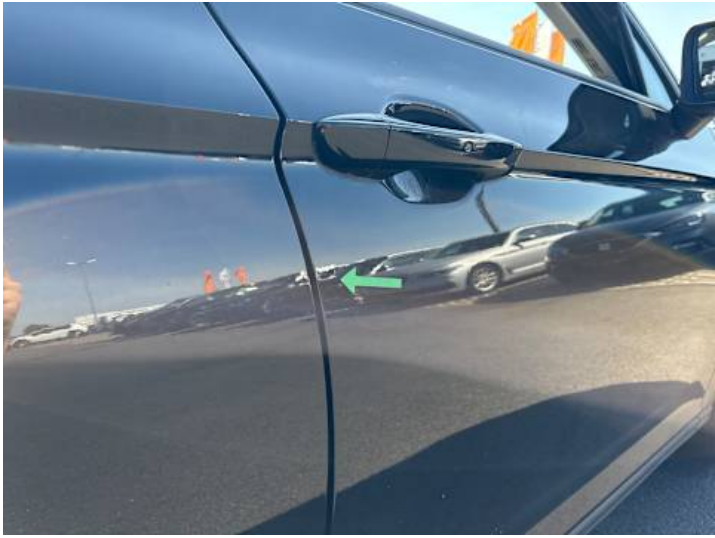
Beifahrertür (Verformung)

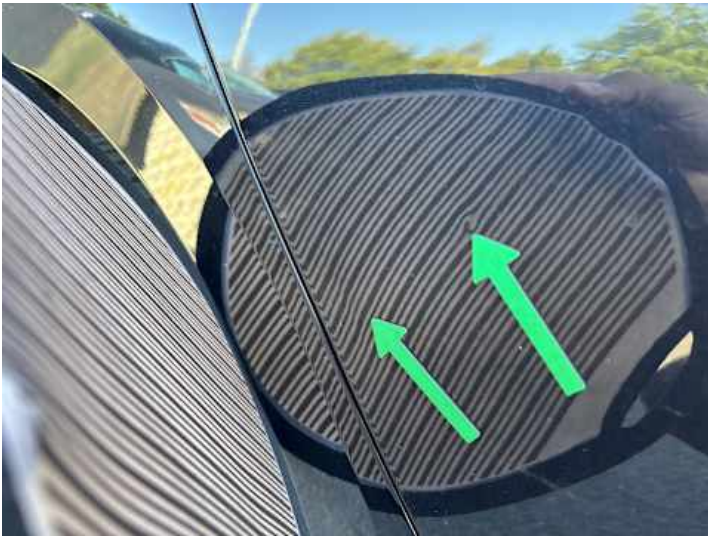
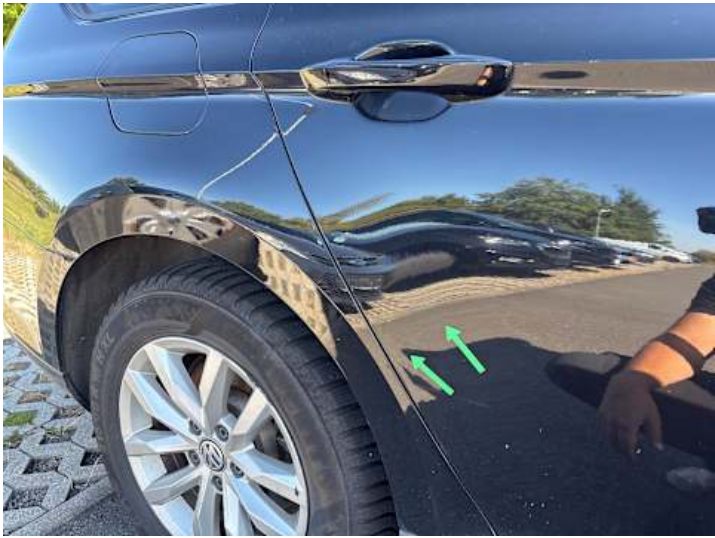
Türe hinten rechts (Delle, Verformung)

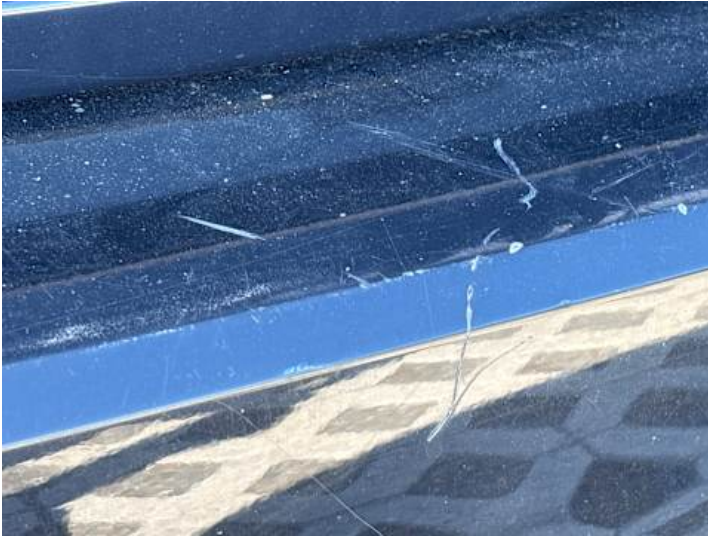
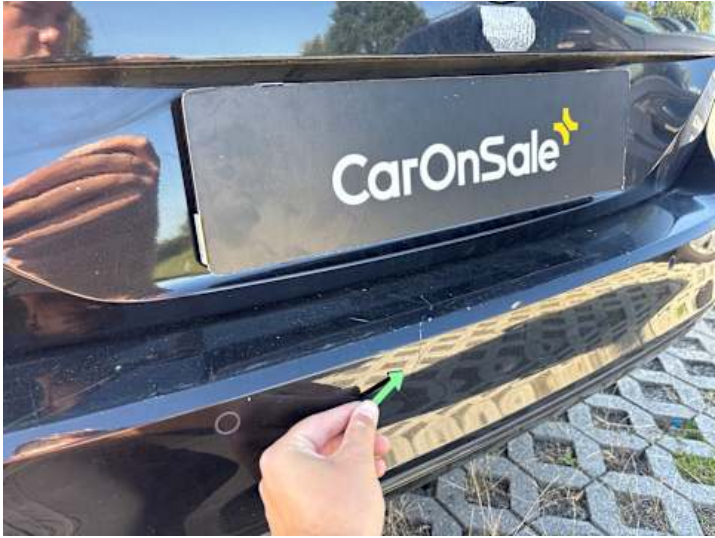
Stoßstange hinten (Kratzer, Lackschaden)

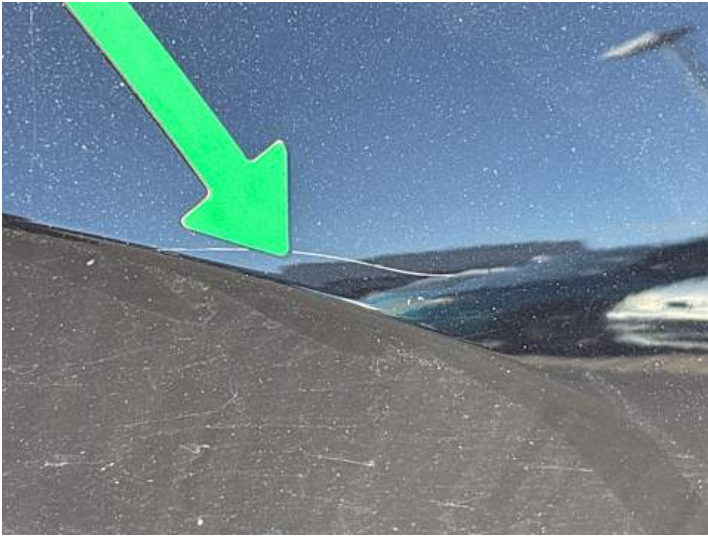
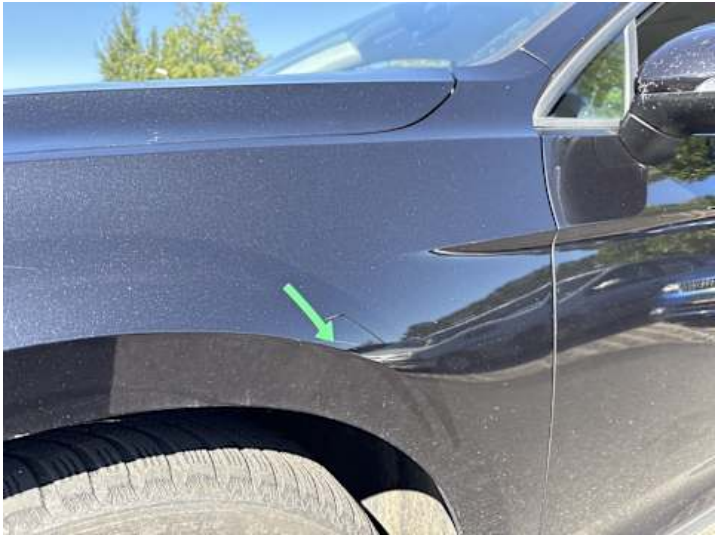
Kotflügel vorne links (Kratzer)

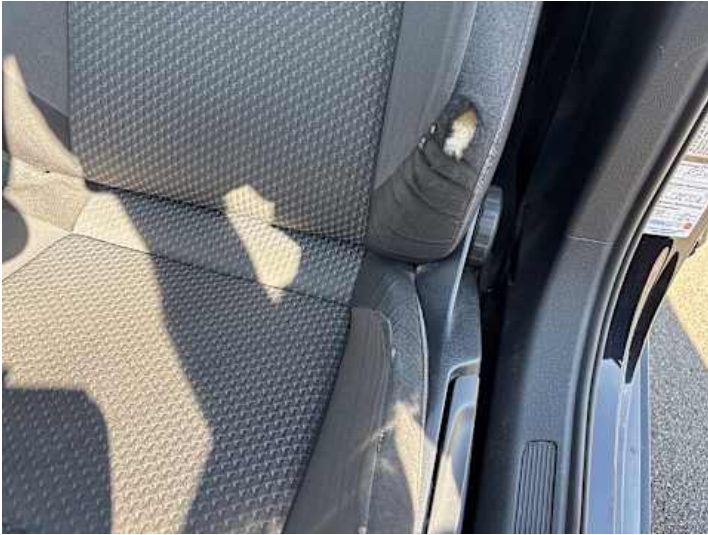
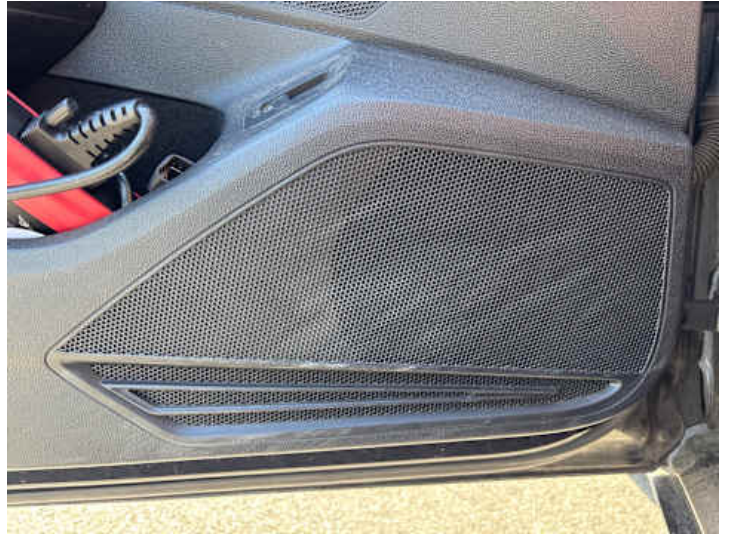
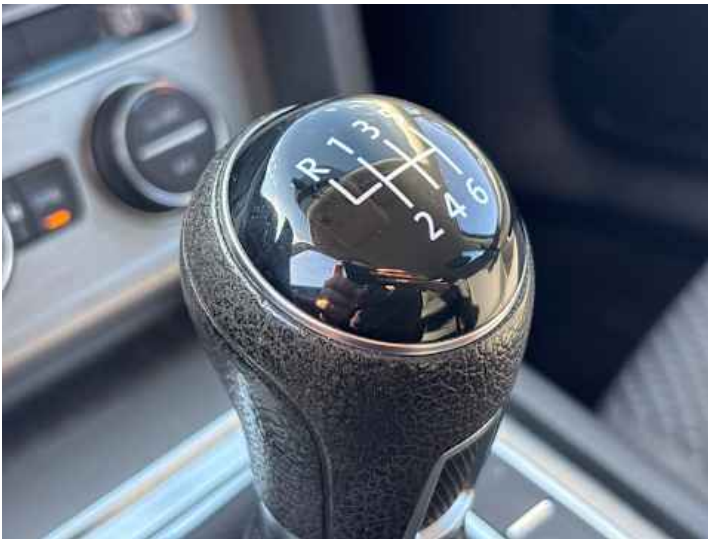
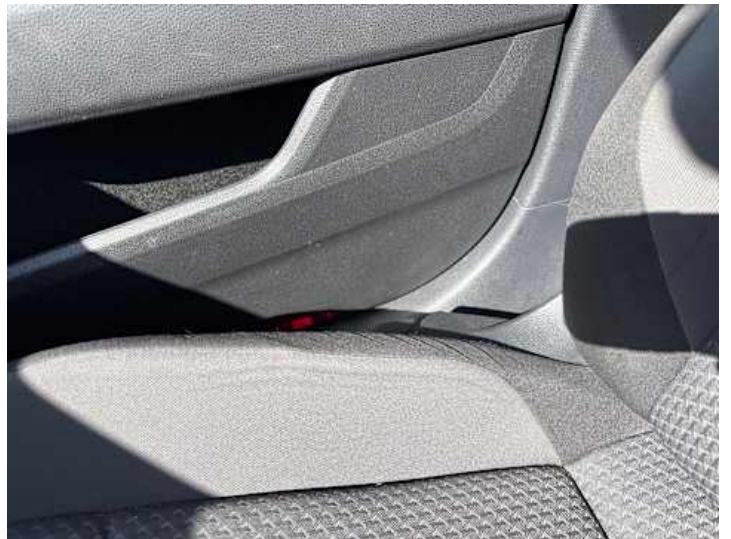
Innenraum (Kratzer, Verschleiß)

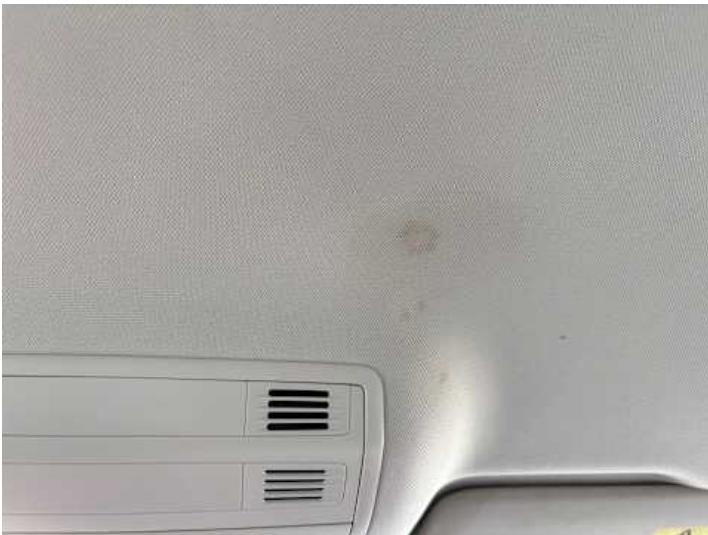
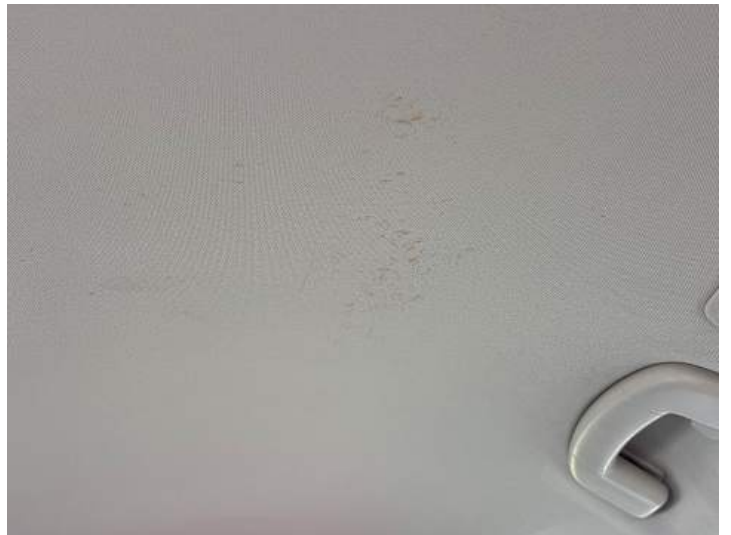
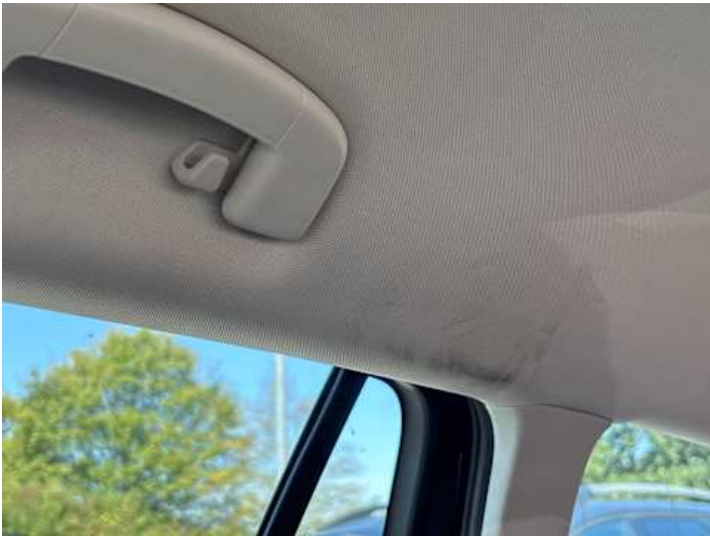
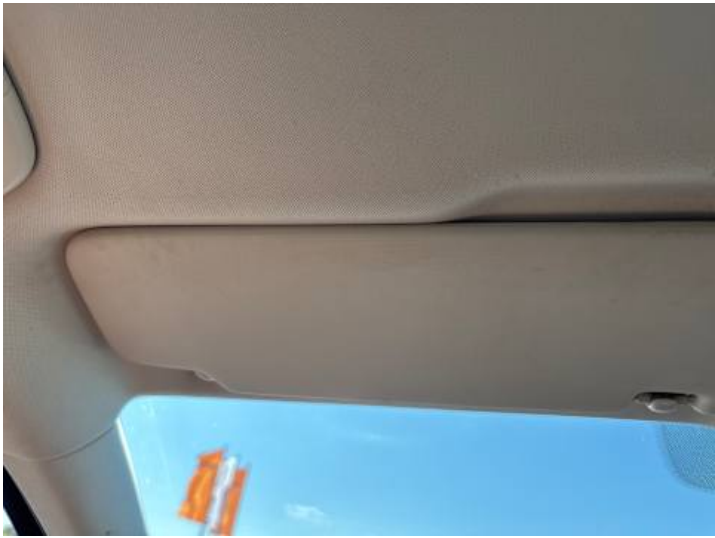
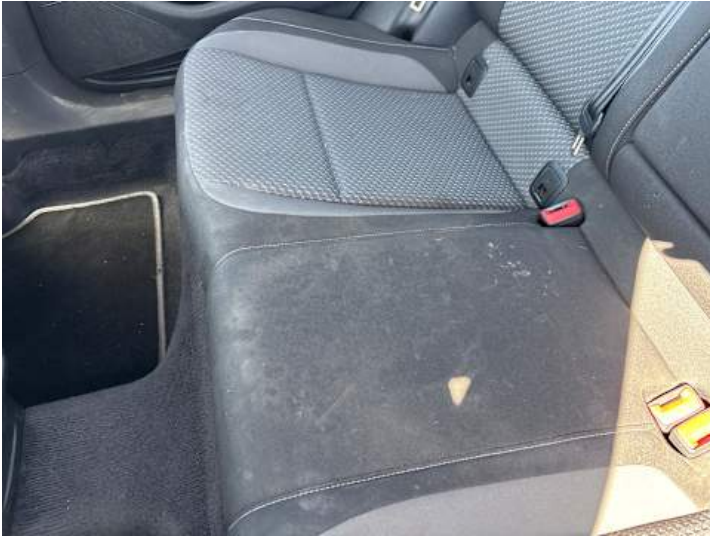
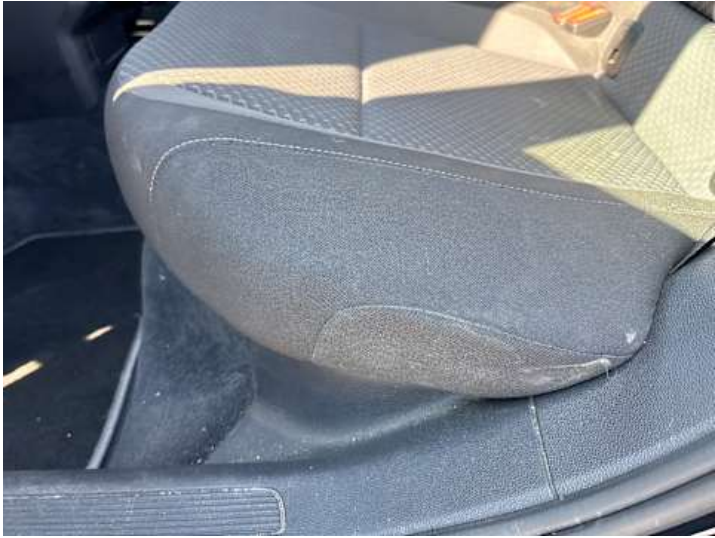
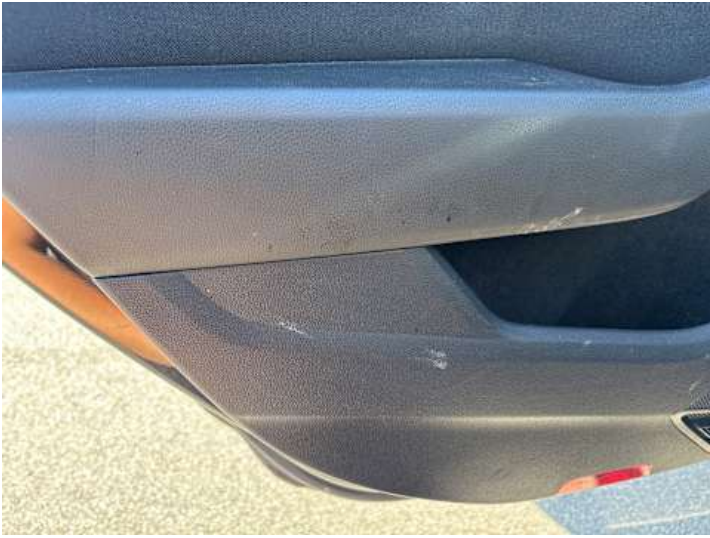
Innenraum (Verschmutzung)
