Volkswagen Touran Comfortline BMT/Start-Stopp

EZ 03/2017 | Van | Diesel | Automatikgetriebe | 165.394km  
Besteuerung: Differenzbesteuert (§25a UStG)  
Fahrzeugstandort: 97\*\*\*  
Fahrzeug aufgenommen am: 22.07.2026

# Hinweise zum Zustandsbericht

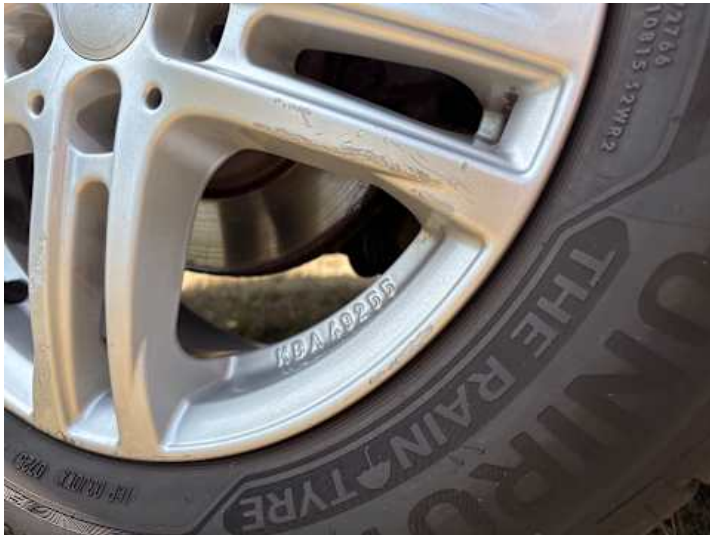
| Vorne links | Vorne rechts | Hinten links | Hinten rechts |
|---|---|---|---|
| Kerben | | | |

Rad (Kerben)

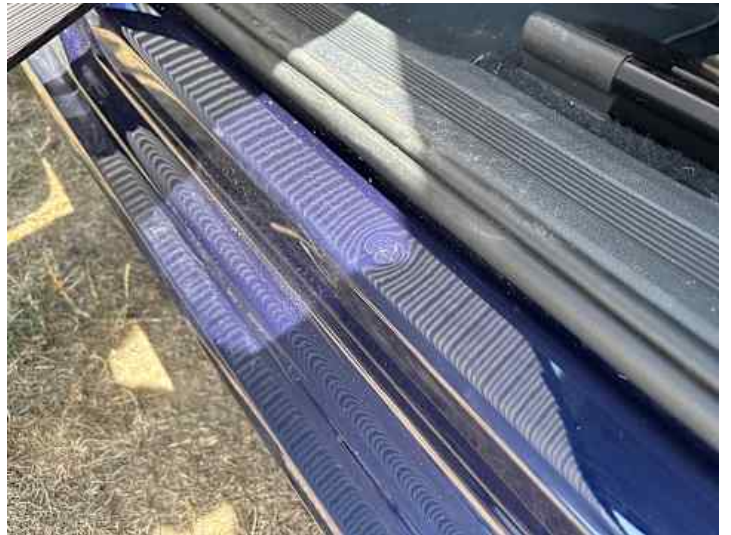
Fahrtür (Delle)

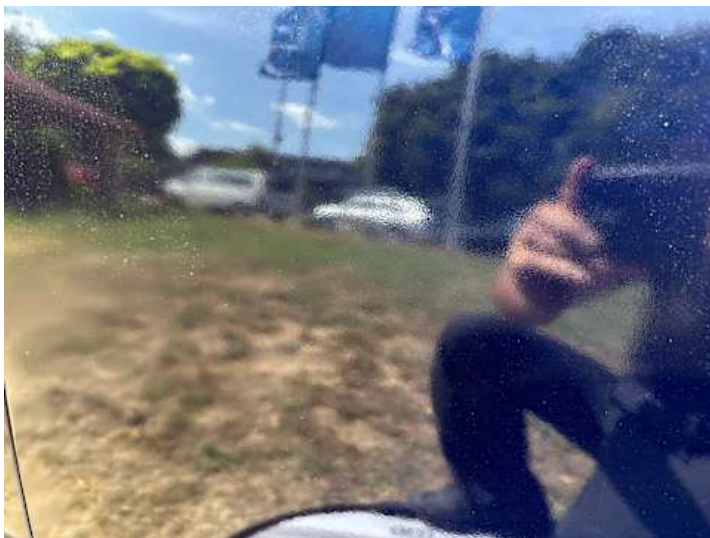
Beifahrertür (Unsachgemäß instand gesetzt)

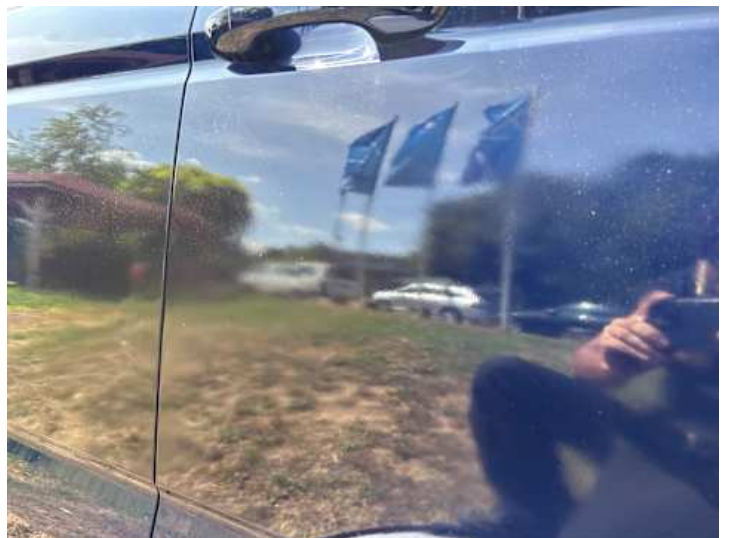
Beifahrertür (Unsachgemäß instand gesetzt)

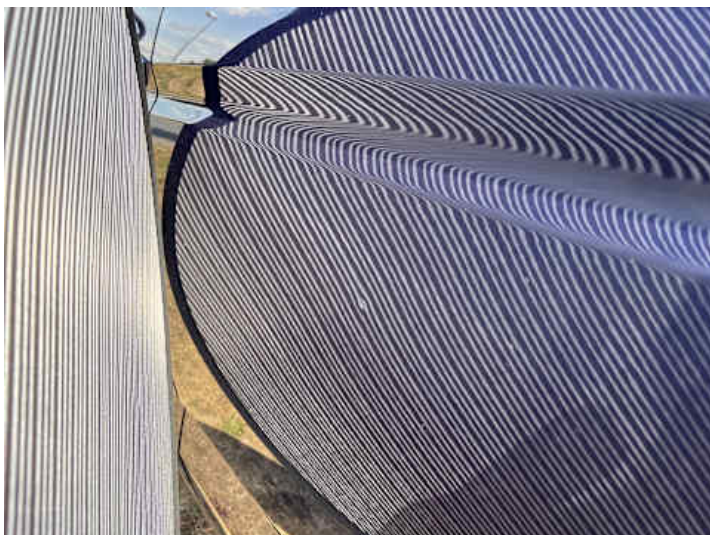
Türe hinten links (Delle)

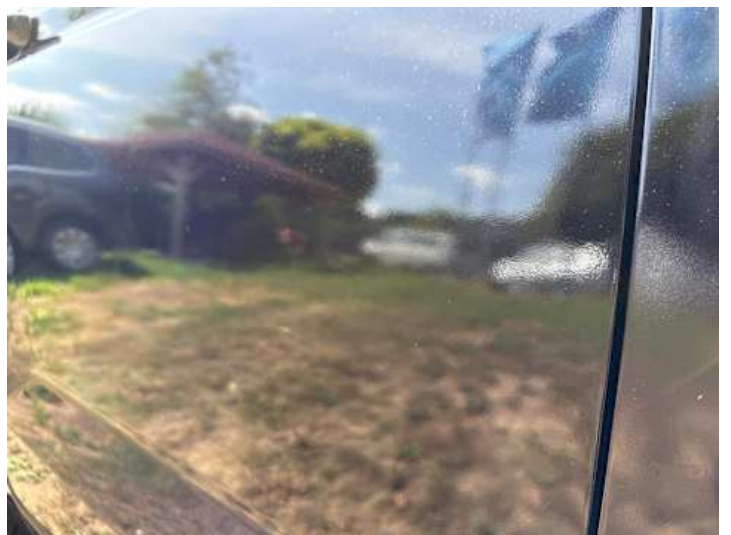
| Fahrzeugteil | Lackschichtdicke (in µm) | Fahrzeugteil | Lackschichtdicke (in µm) |
|---|---|---|---|
| Türe hinten links | 100 | Türe hinten rechts | 135 |

Türe hinten rechts (Unsachgemäß instand gesetzt)

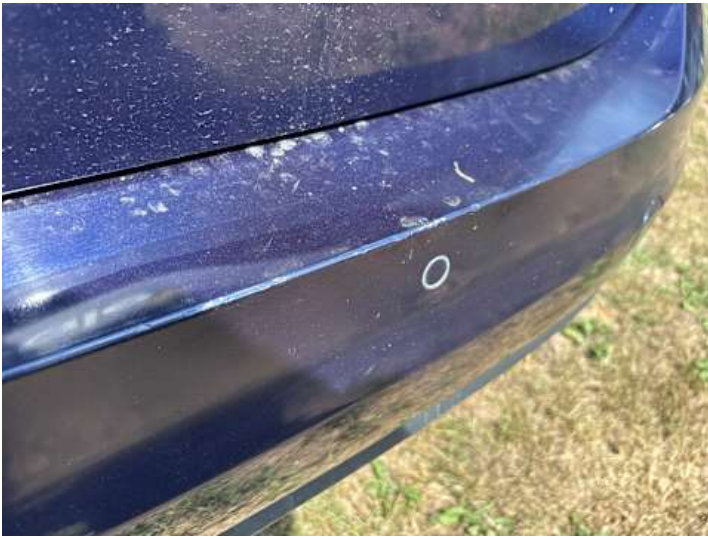
Stoßstange hinten (Kratzer)

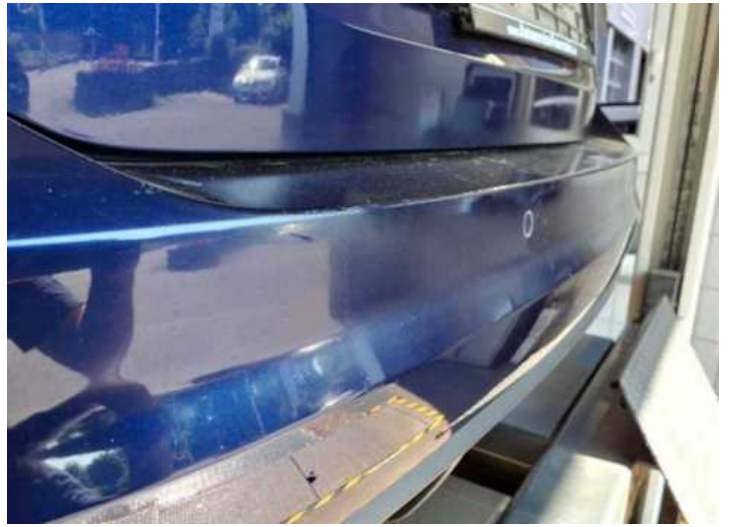
Stoßstange hinten (Unsachgemäß instand gesetzt)

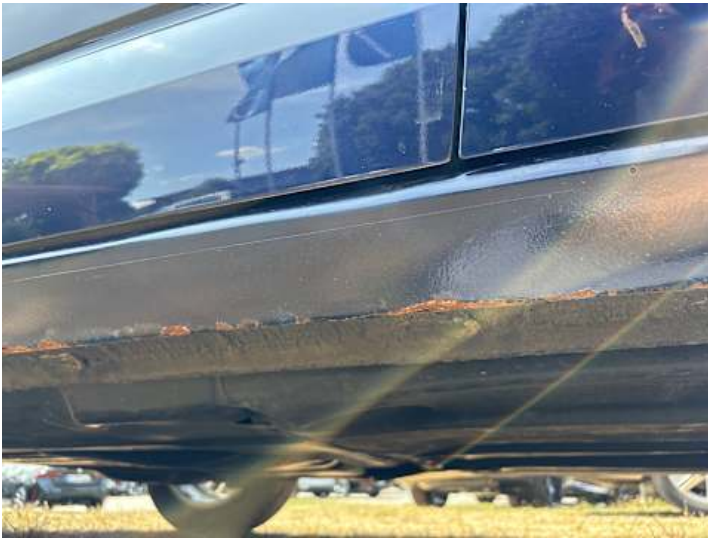
Schweller rechts (Rost, Ausgeblichen/Matt)

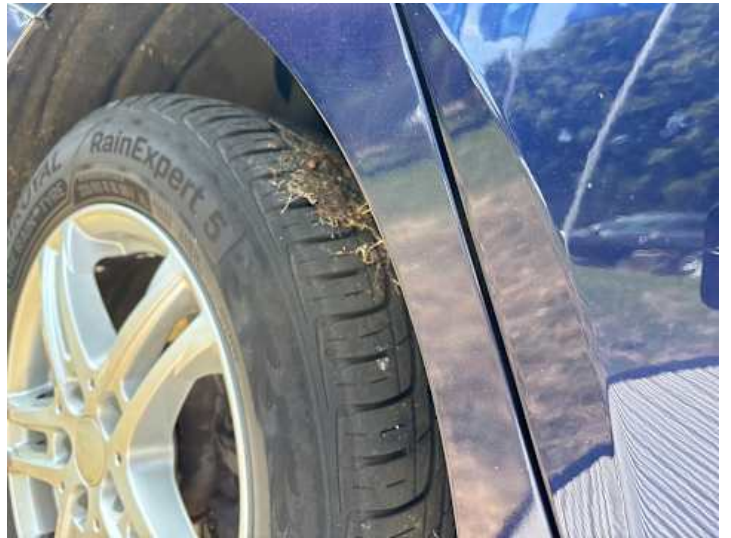
Seitenteil hinten rechts (Unsachgemäß instand gesetzt)

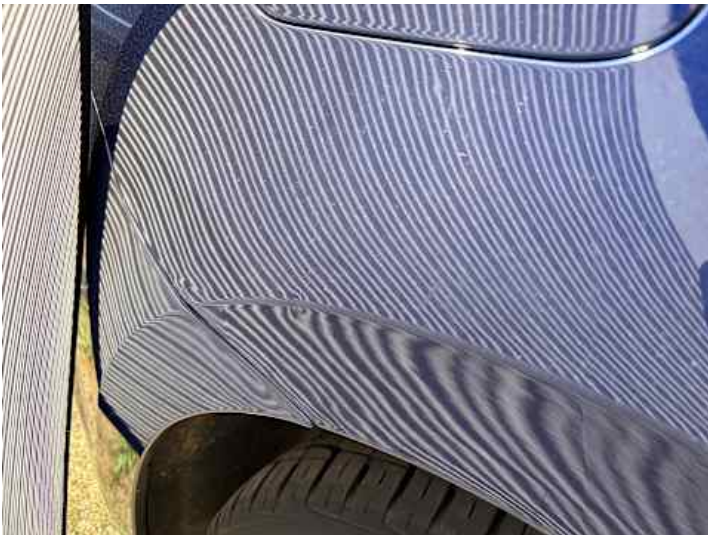
Seitenteil hinten rechts (Delle)

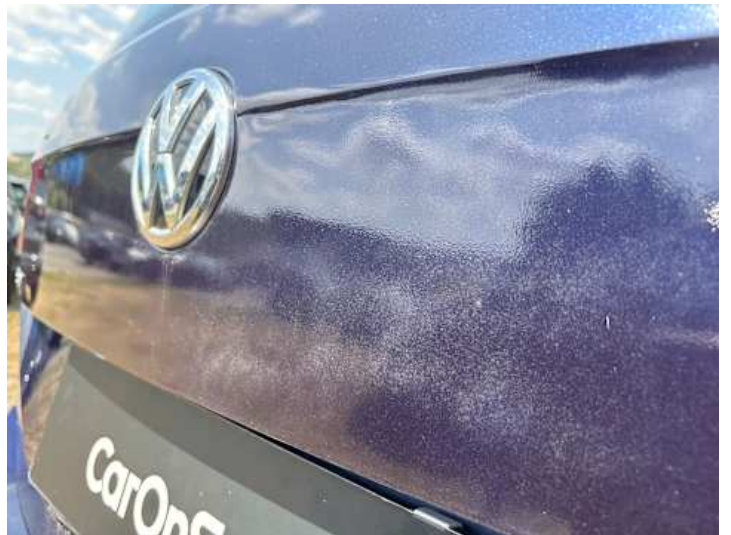
| Fahrzeugteil | Lackschichtdicke (in µm) | Fahrzeugteil | Lackschichtdicke (in µm) |
|---|---|---|---|
| Motorhaube | 100 | Heckklappe | 165 |

Heckklappe (Unsachgemäß instand gesetzt)

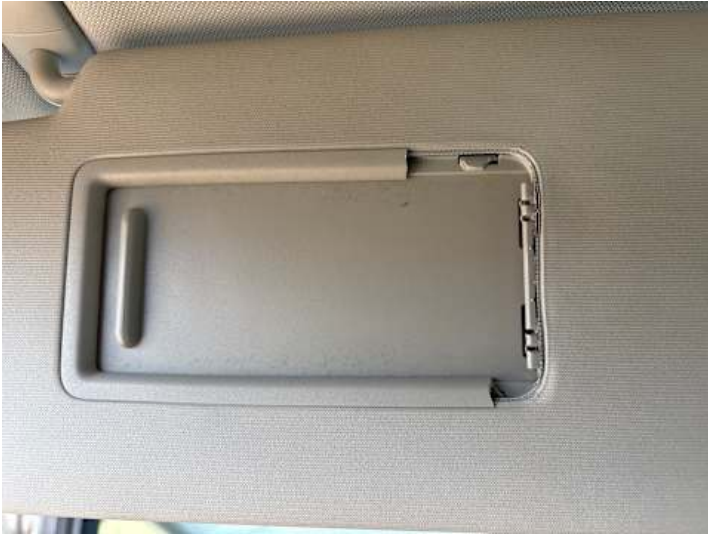
Innenraum (Riss/Bruch)
