## Renault Clio Limited

EZ 06/2017 | Kombi | Benzin | Schaltgetriebe | 99.317km  
Besteuerung: Differenzbesteuert (§24 UStG)  
Fahrzeugstandort: 32\*\*\*  
Fahrzeug aufgenommen am: 04.08.2026

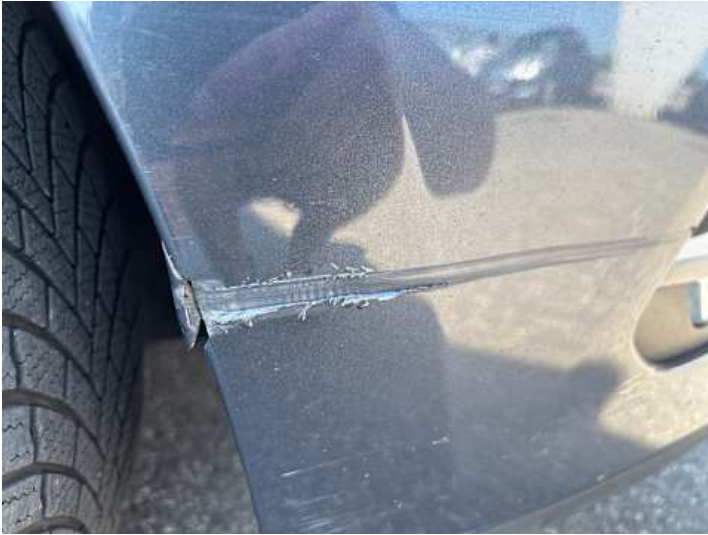
Stoßstange vorne (Riss/Bruch)

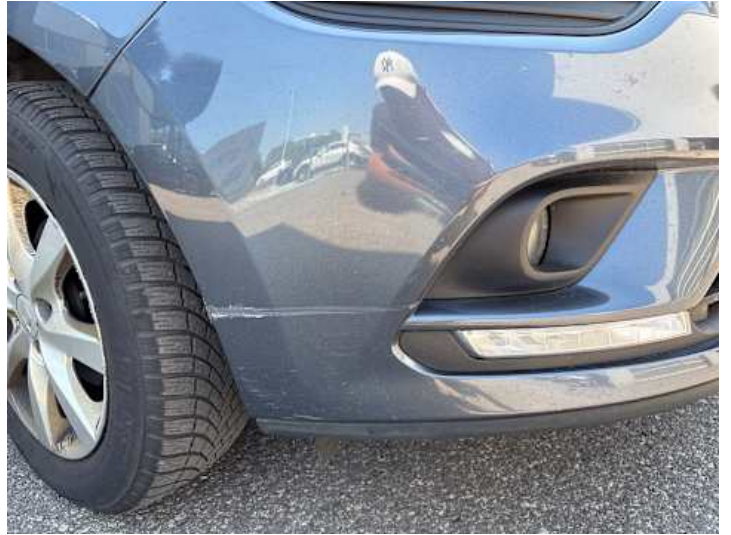
Stoßstange vorne (Riss/Bruch)

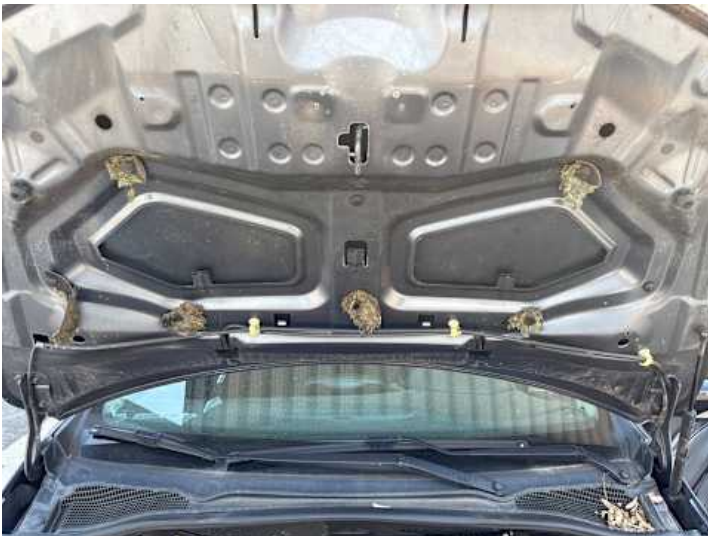
Motorhaube (Riss/Bruch)

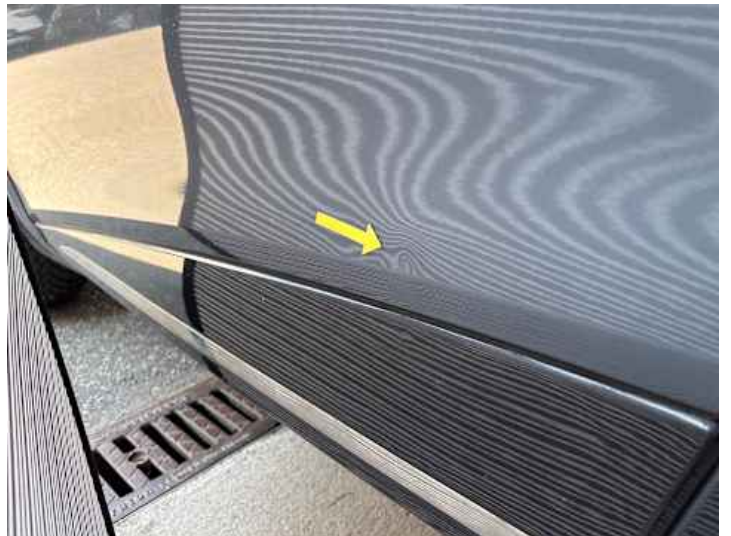
Fahrertür (Delle)

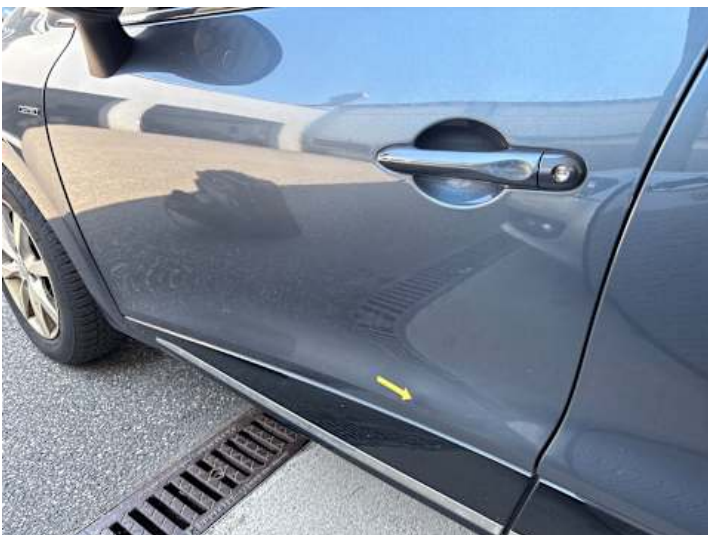
Fahrertür (Delle)

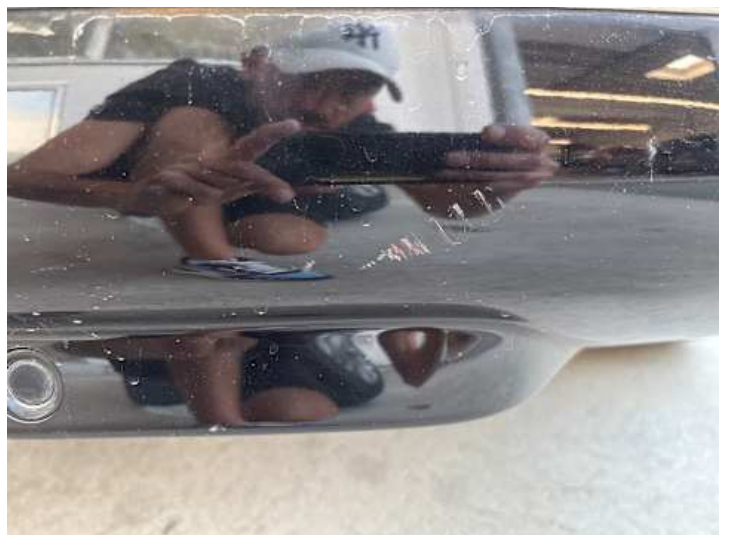
Stoßstange hinten (Kratzer)

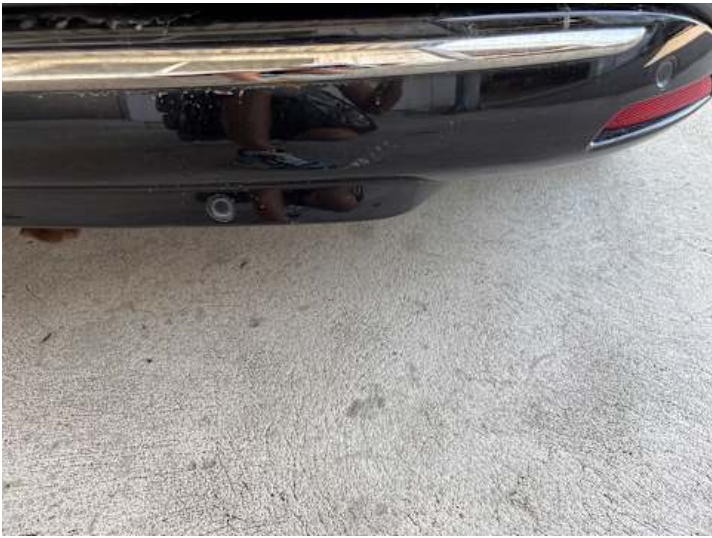
Stoßstange hinten (Kratzer)

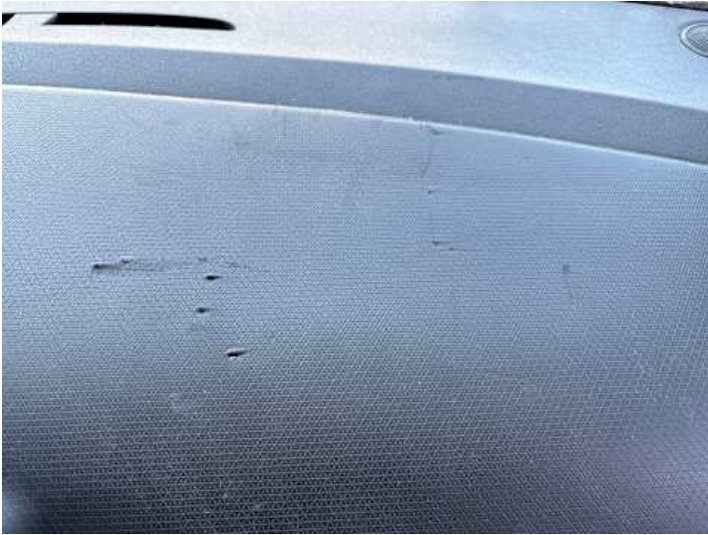
Innenraum (Diverse Schäden)

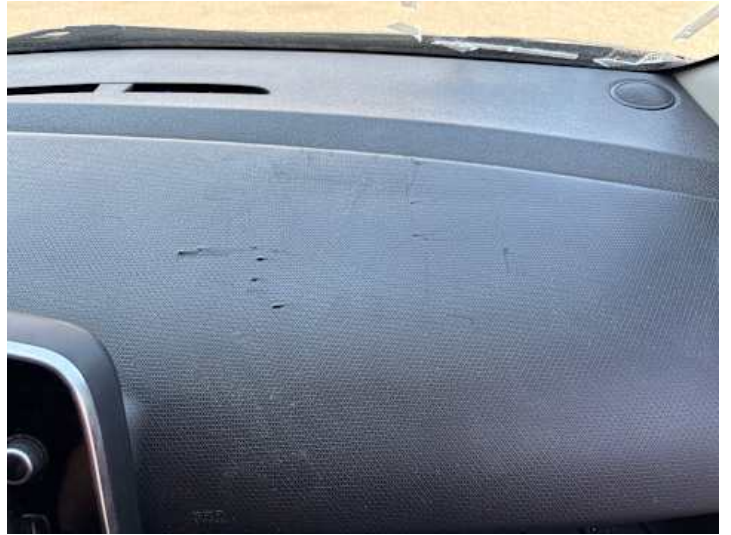
Innenraum (Diverse Schäden)

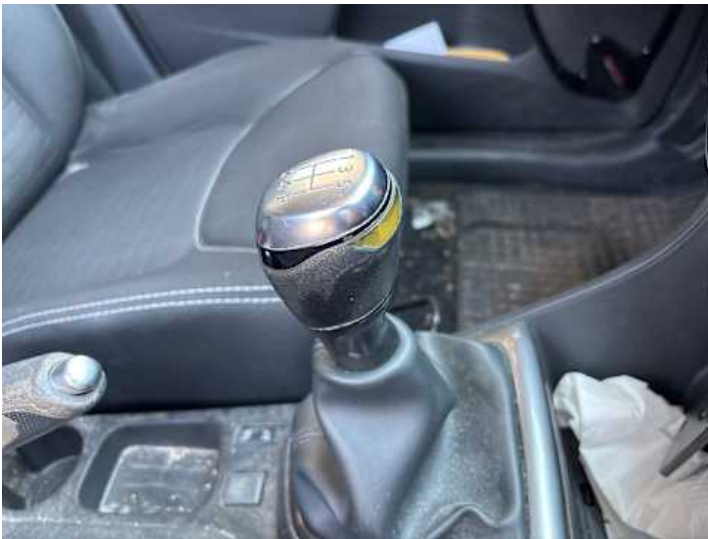
Innenraum (Riss/Bruch)
