## Opel Vivaro Edition L

EZ 02/2021 | Kastenwagen | Diesel | Schaltgetriebe | 121.491km

Fahrzeug aufgenommen am: 03.08.2026

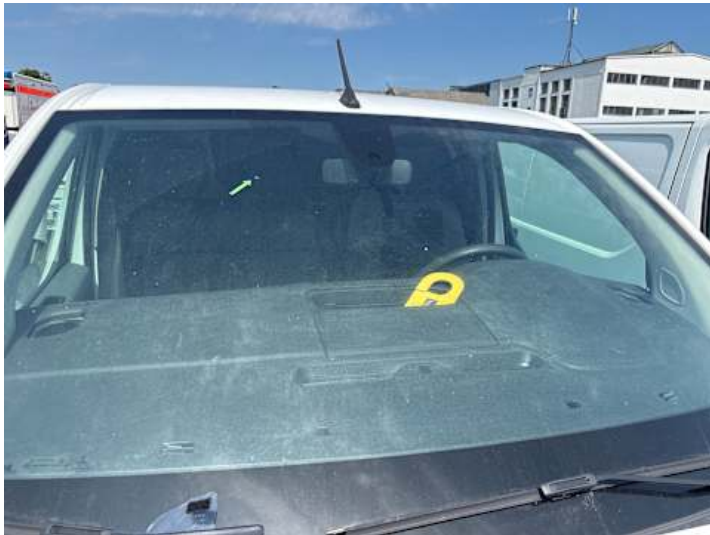
Windschutzscheibe (Steinschlag, Riss/Bruch)

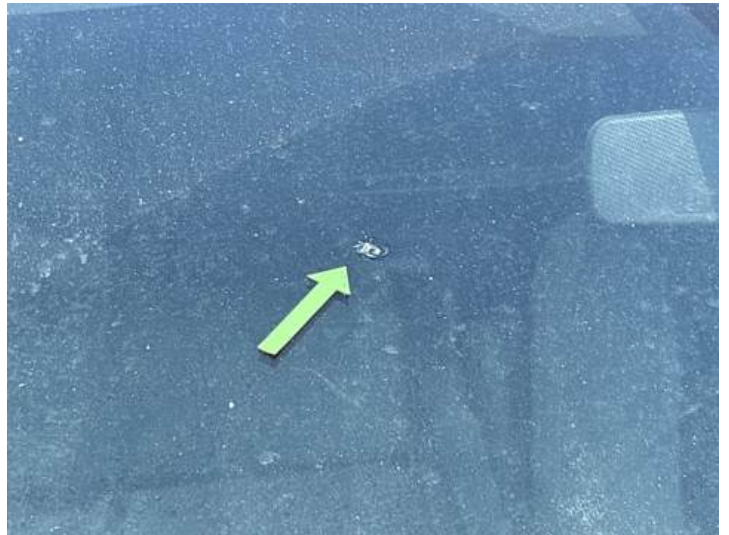
Windschutzscheibe (Steinschlag, Riss/Bruch)

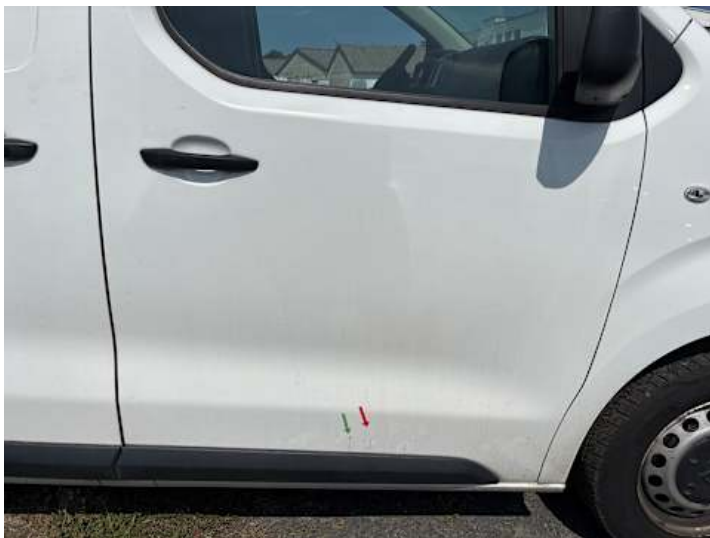
Beifahrertür (Kratzer, Rost)

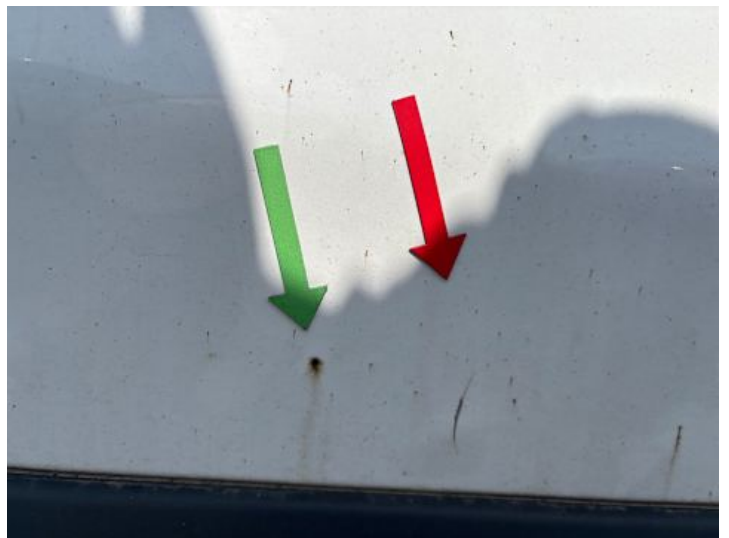
Beifahrertür (Kratzer, Rost)

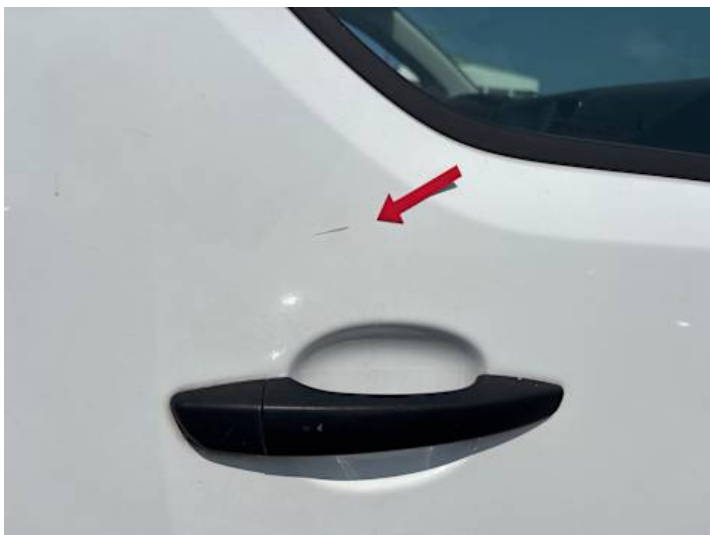
Beifahrertür (Kratzer)

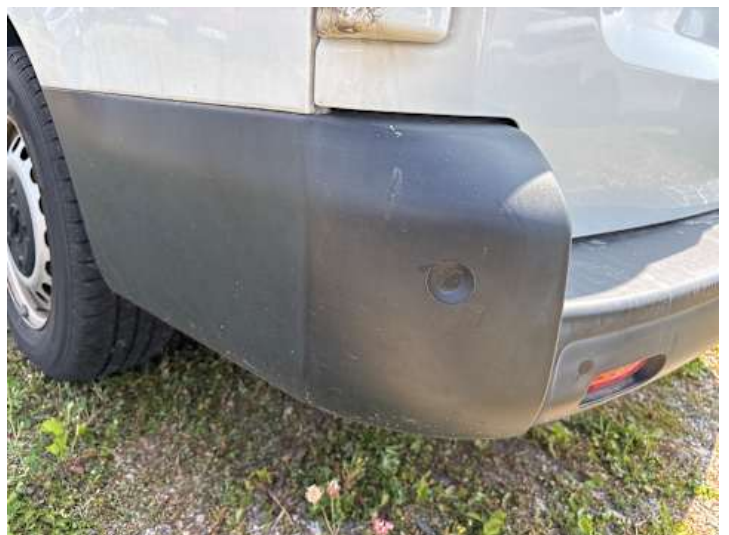
Stoßstange hinten (Kratzer)

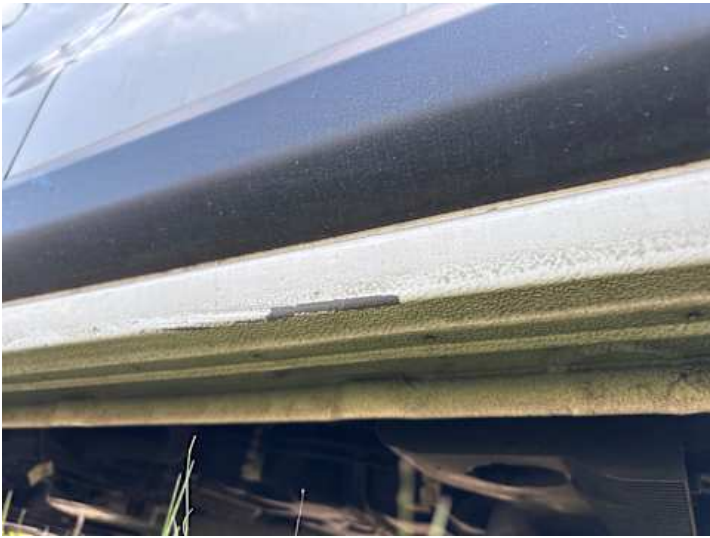
Schweller links (Delle, Kratzer)

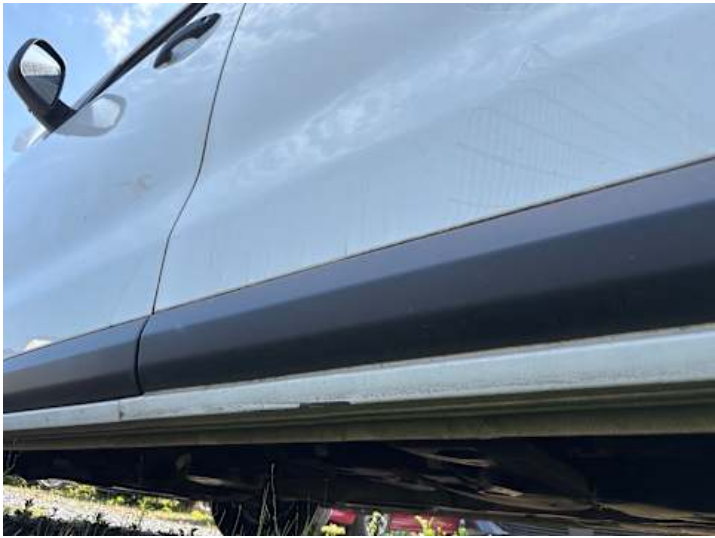
Schweller links (Delle, Kratzer)

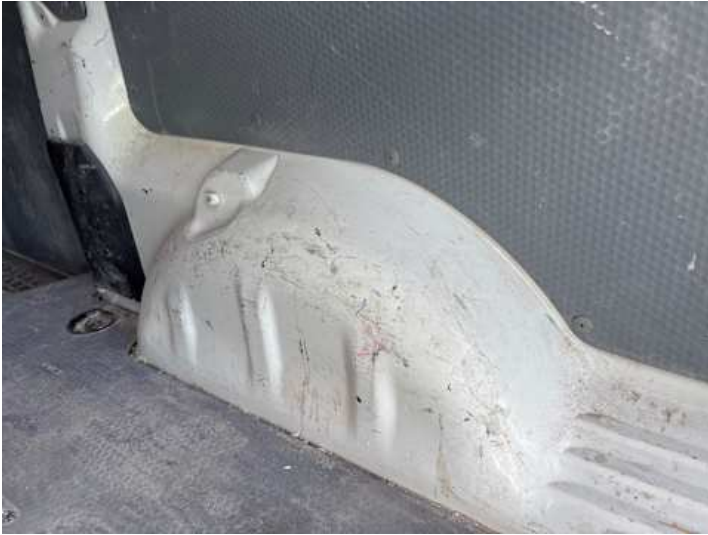
Innenraum (Diverse Schäden)

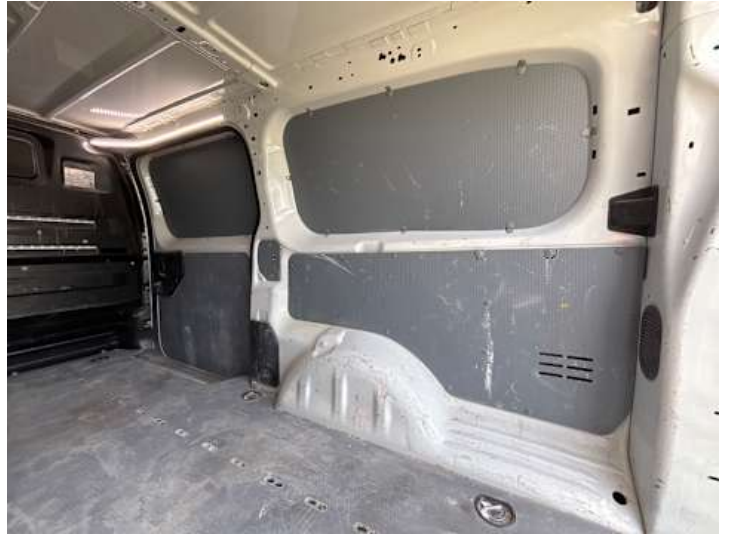
Innenraum (Diverse Schäden)

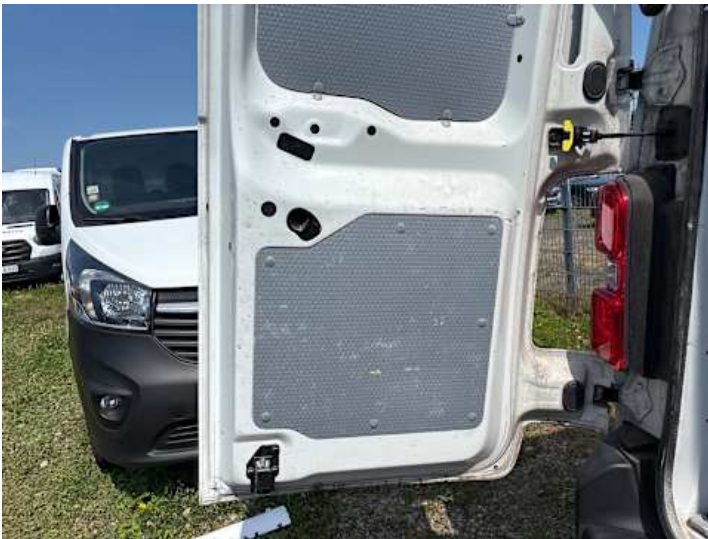
Innenraum (Diverse Schäden)

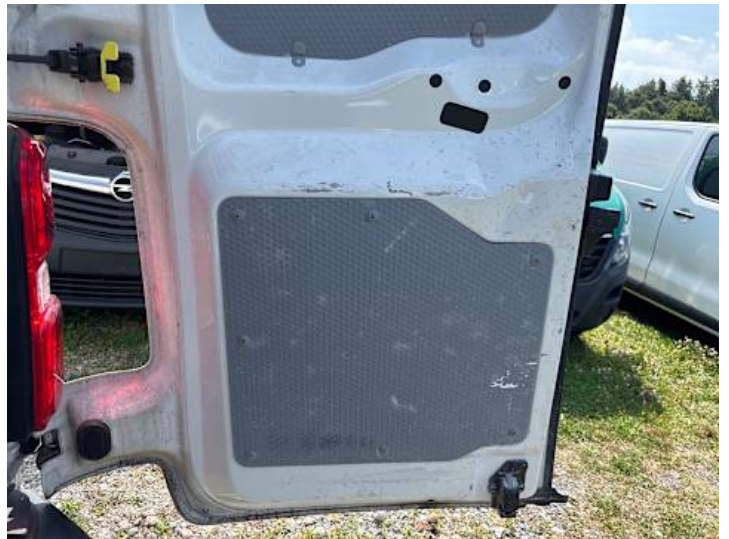
Innenraum (Diverse Schäden)

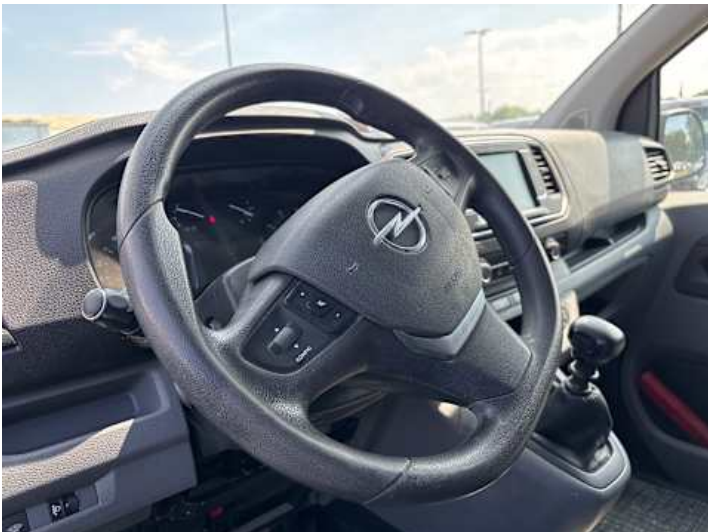
Innenraum (Verschmutzung, Verschleiß)

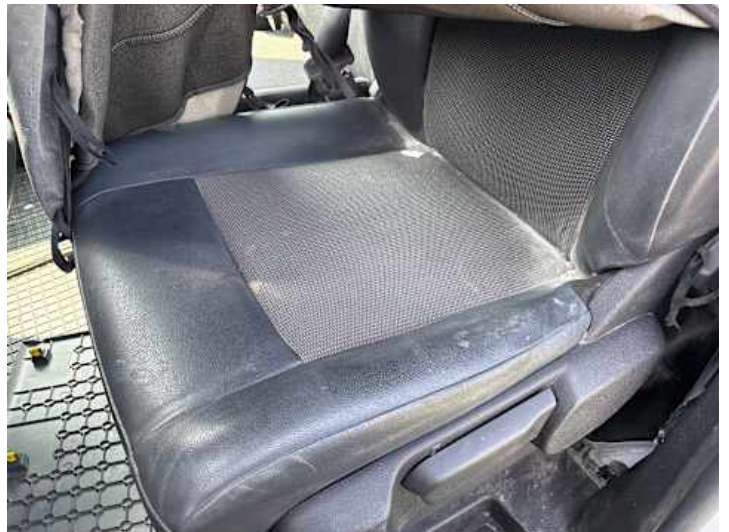
Innenraum (Verschmutzung, Verschleiß)
