## Skoda Octavia Ambition 4x4

EZ 06/2016 | Kombi | Diesel | Schaltgetriebe | 176.136km

Fahrzeug aufgenommen am: 30.07.2026

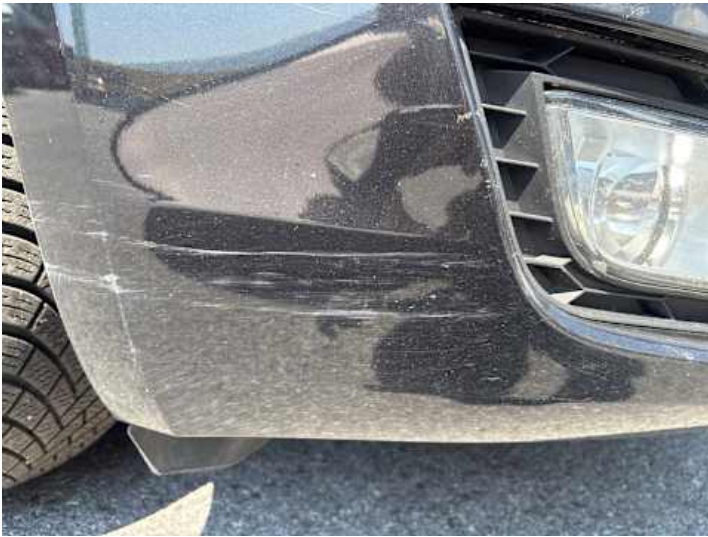
Stoßstange vorne (Kratzer)

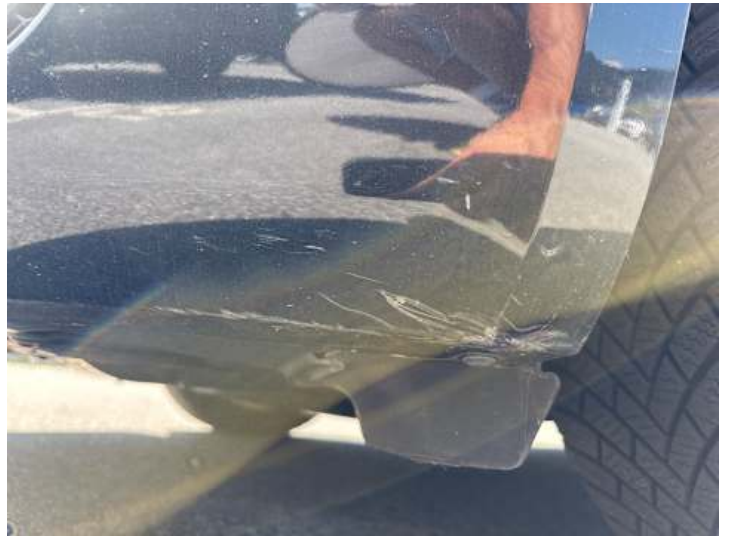
Stoßstange vorne (Kratzer)

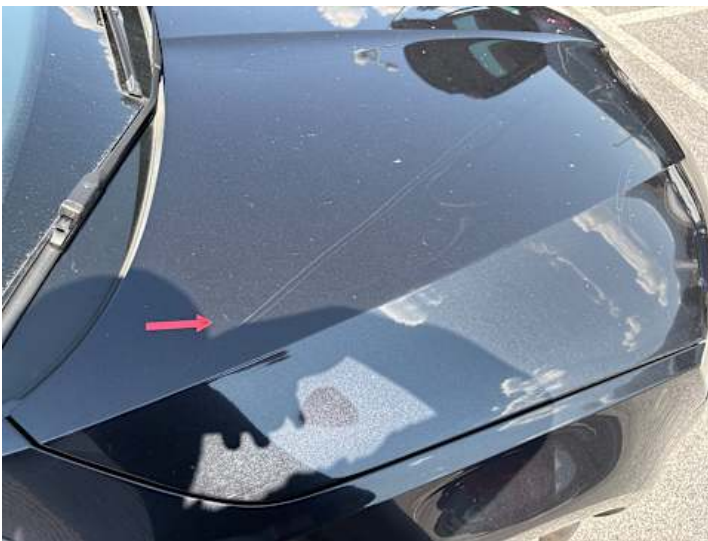
Motorhaube (Kratzer)

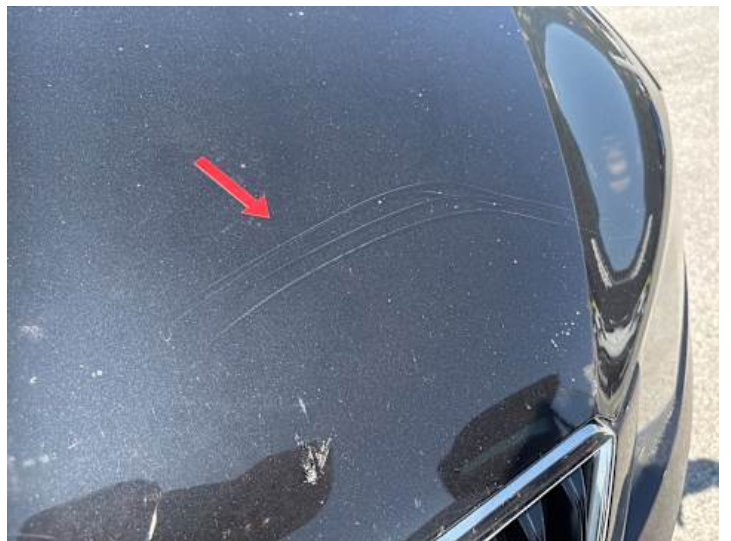
Motorhaube (Kratzer)

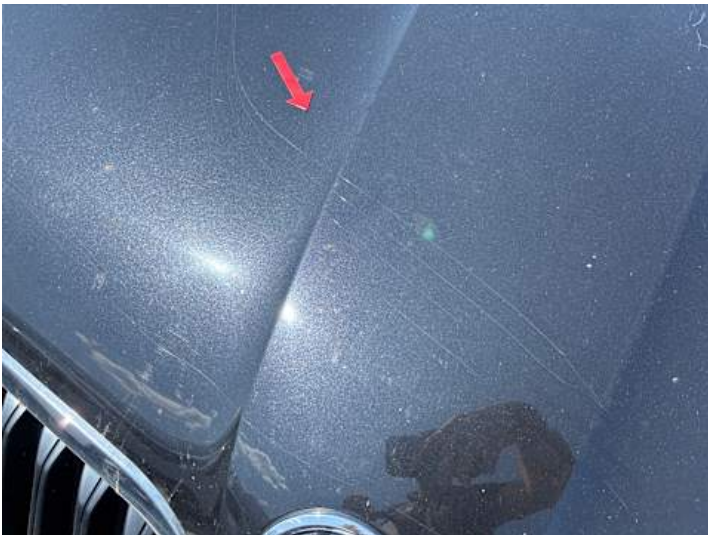
Motorhaube (Kratzer)

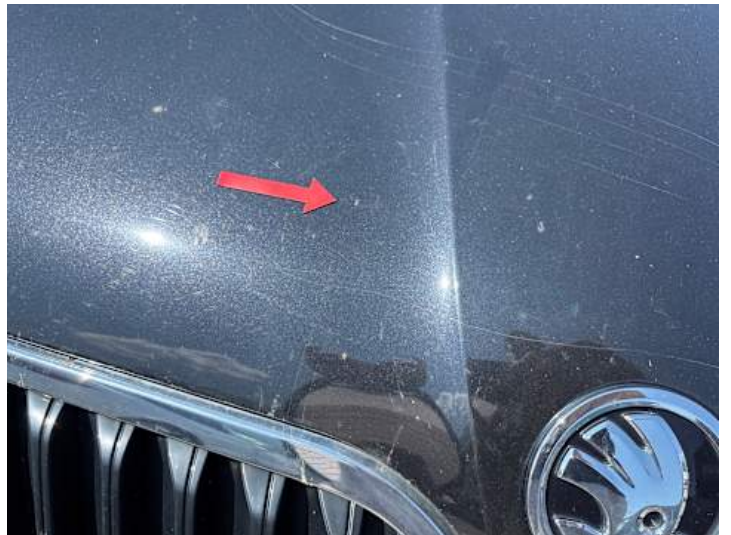
Motorhaube (Steinschlag)

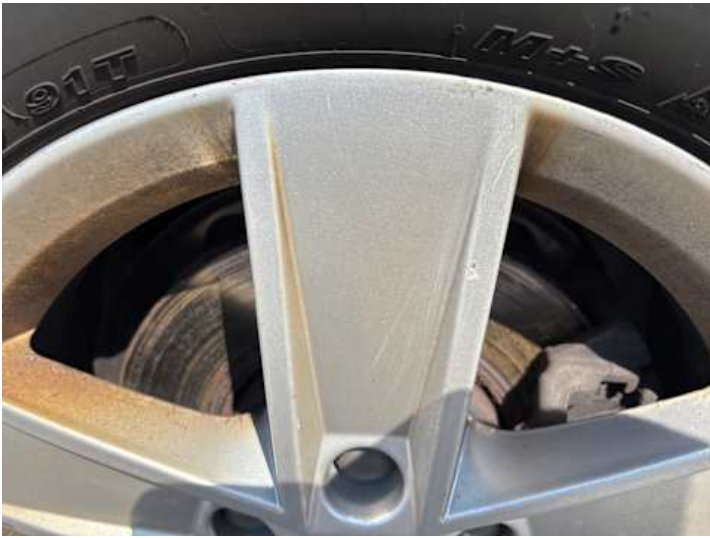
Rad (Kratzer)

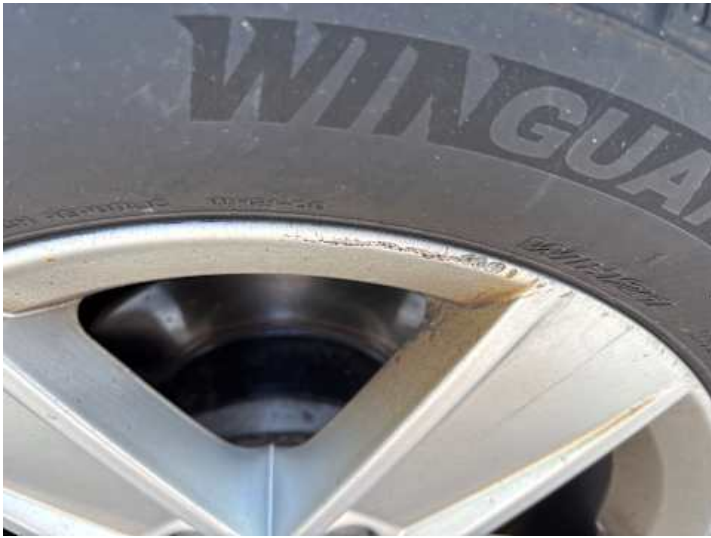
Rad (Kratzer)

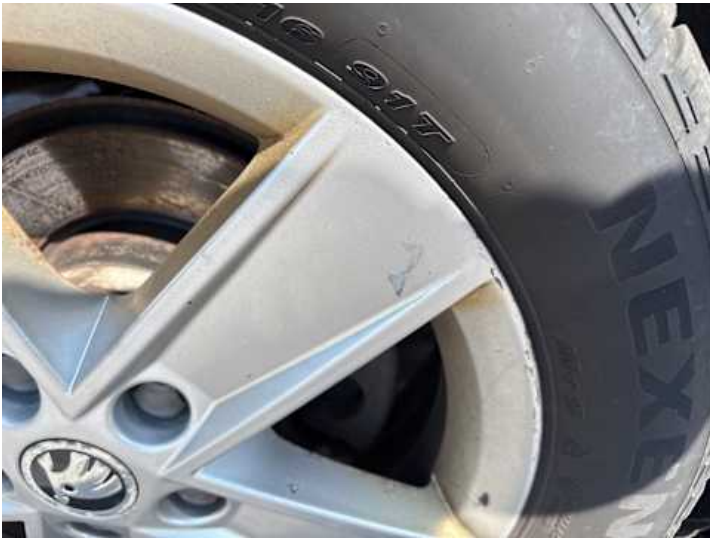
Rad (Kratzer)

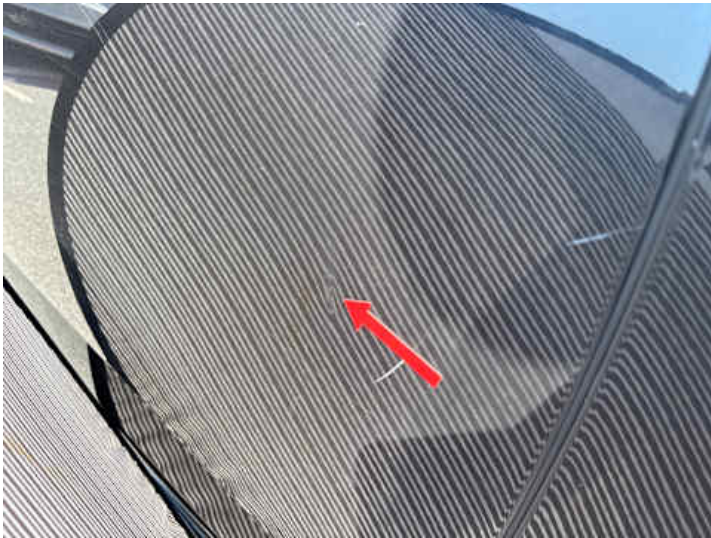
Türe hinten rechts (Delle)

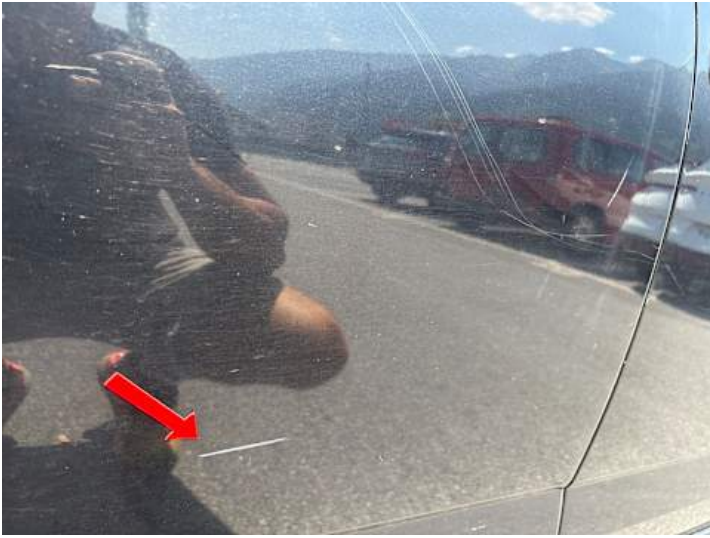
Türe hinten rechts (Kratzer)

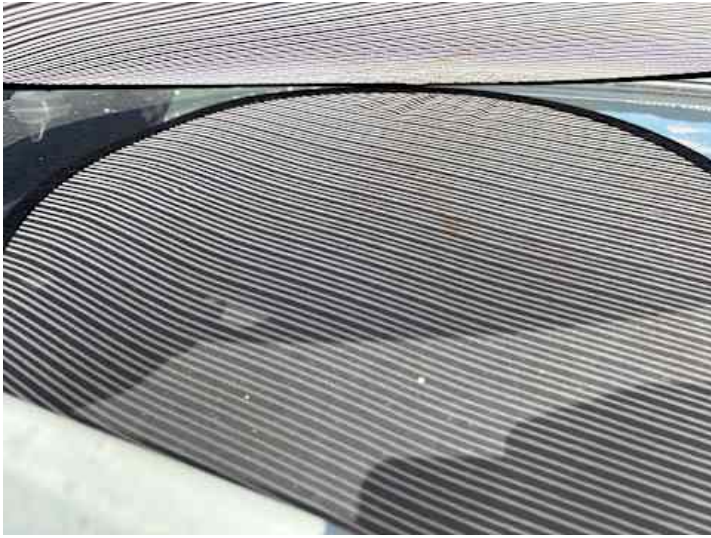
Dach (Delle)

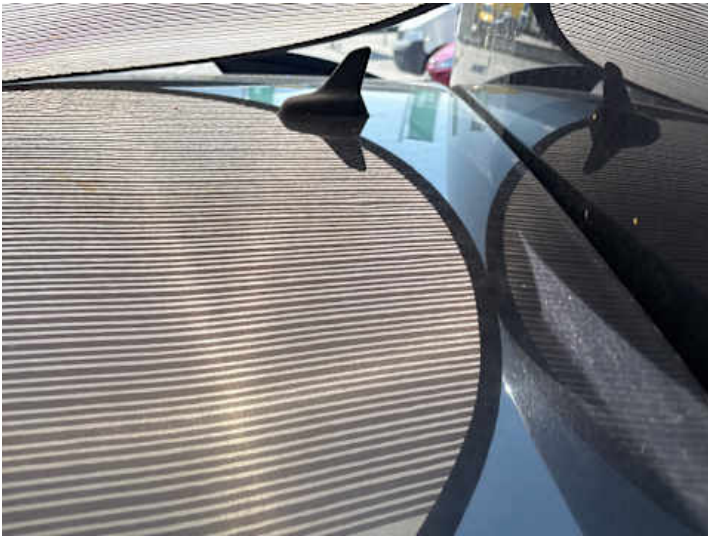
Dach (Delle)

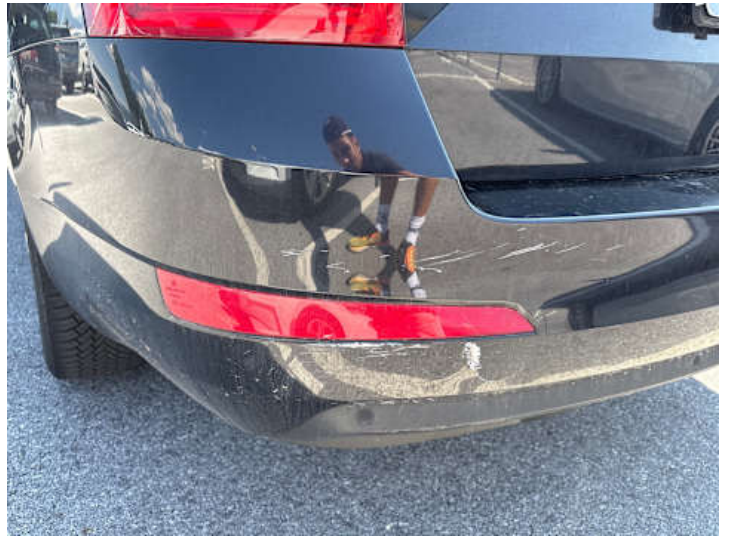
Stoßstange hinten (Kratzer, Riss/Bruch)

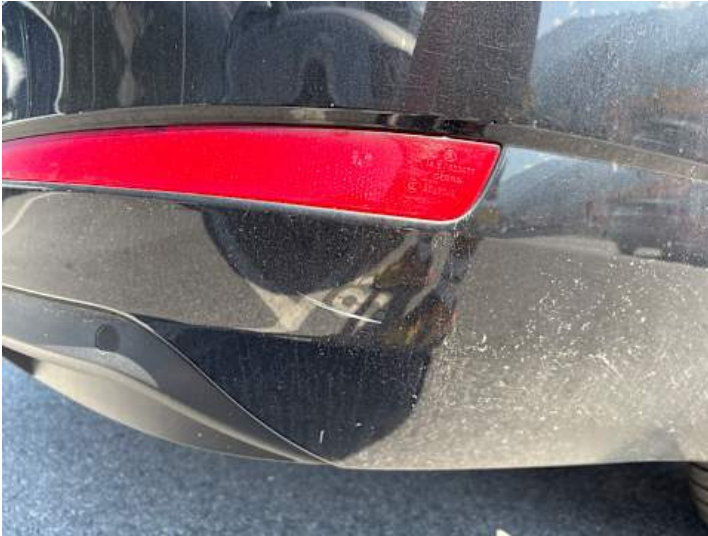
Stoßstange hinten (Kratzer, Riss/Bruch)

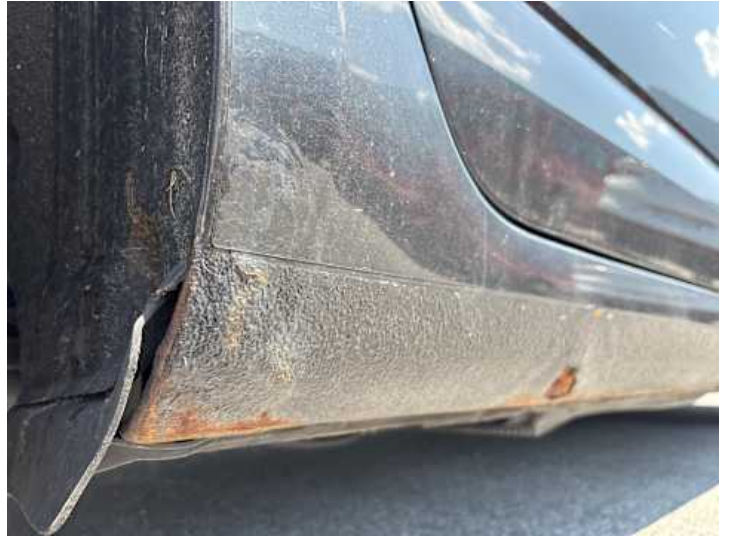
Schweller rechts (Rost)

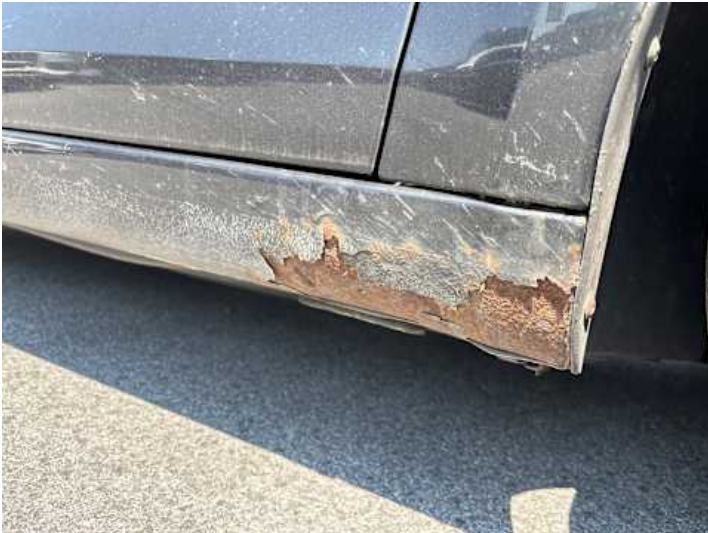
Schweller rechts (Rost)

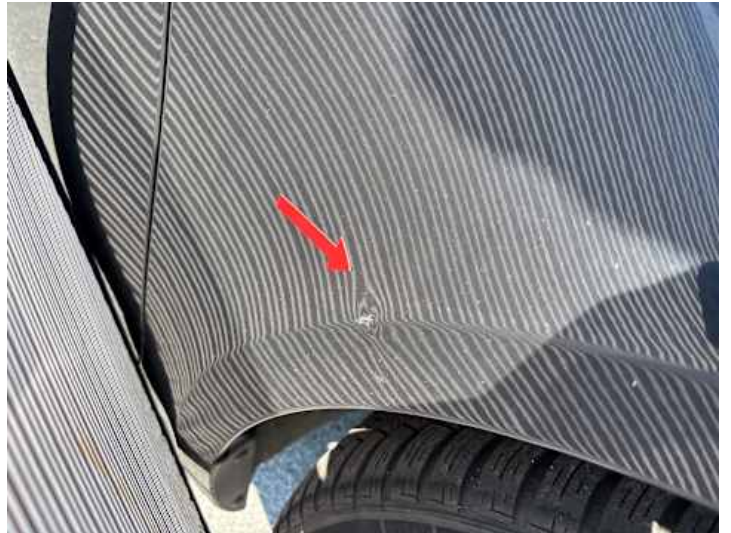
Kotflügel vorne rechts (Delle, Lackschaden)

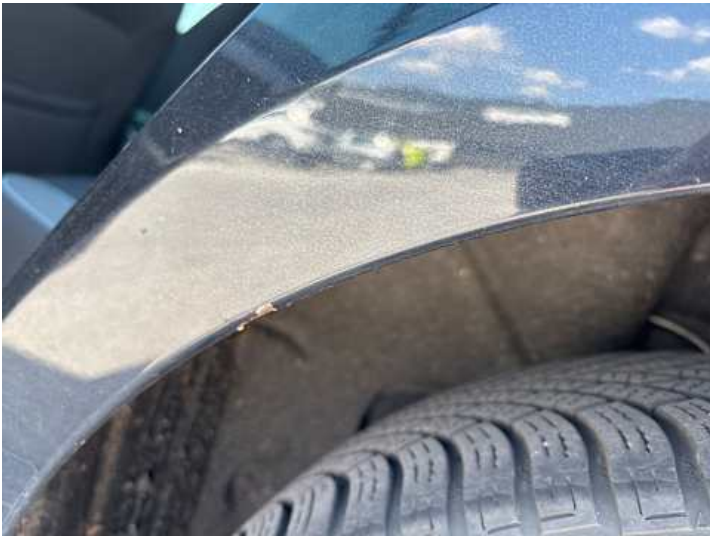
Seitenteil hinten links (Rost)

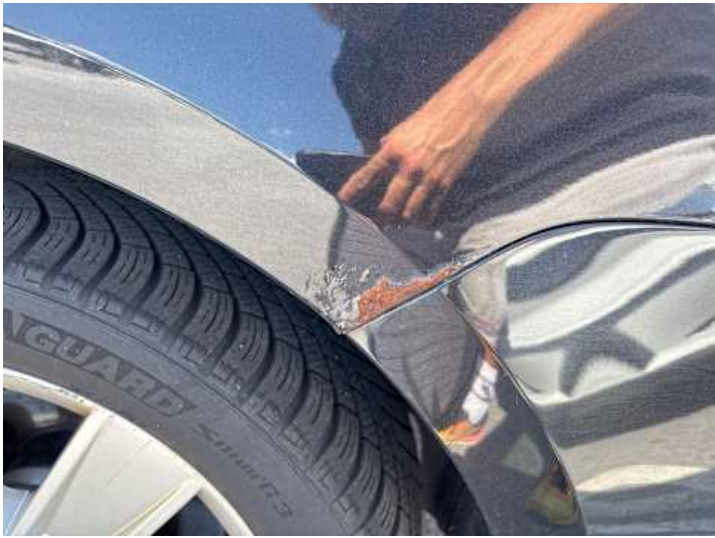
Seitenteil hinten links (Rost)

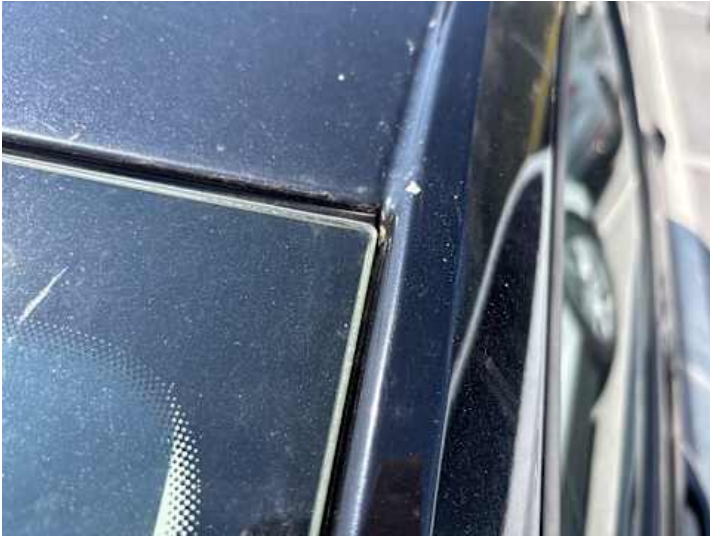
Seitenteil hinten links (Lackschaden)

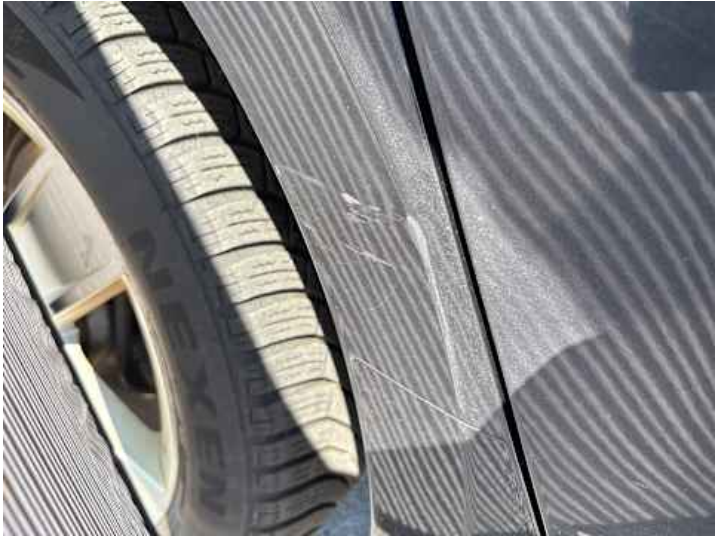
Seitenteil hinten rechts (Delle)

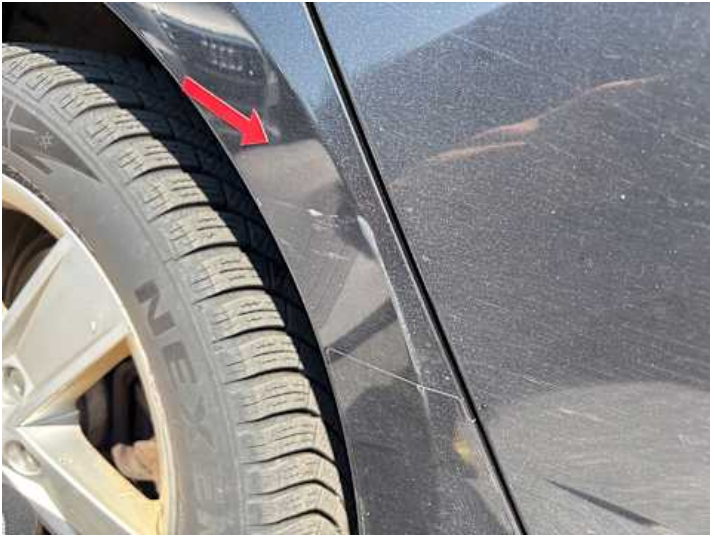
Seitenteil hinten rechts (Kratzer)

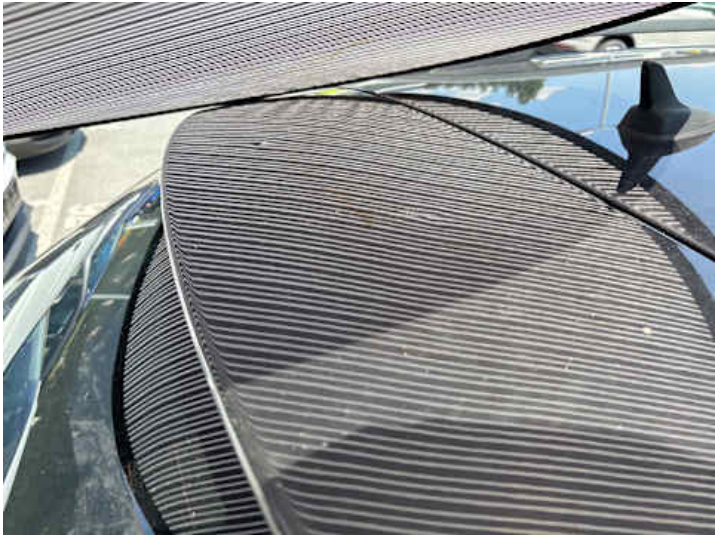
Heckklappe (Delle)

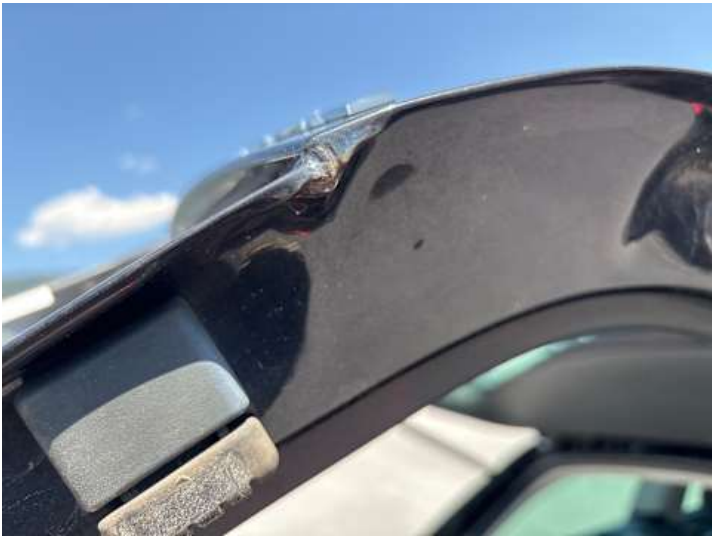
Heckklappe (Rost)

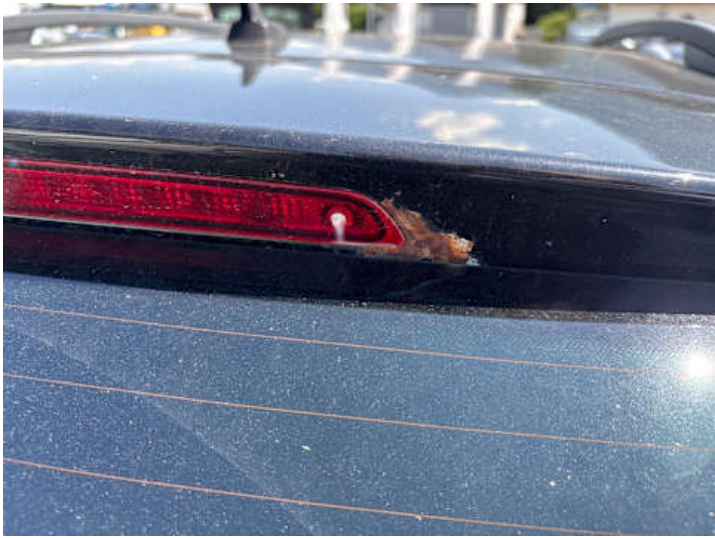
Heckklappe (Rost)

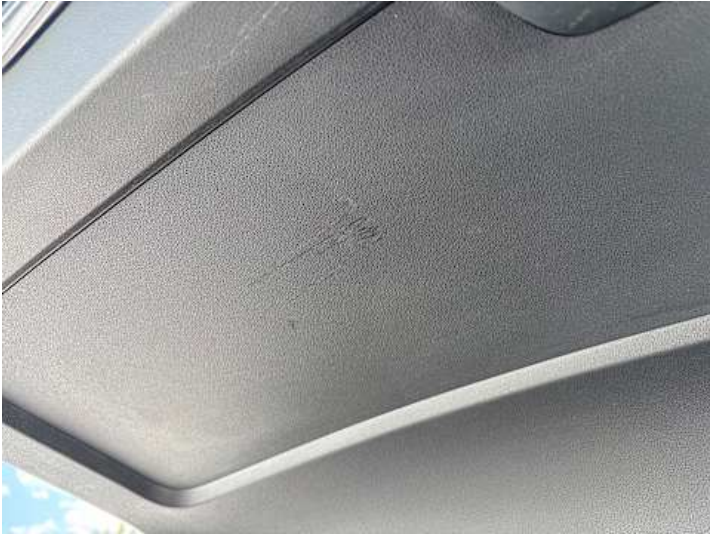
Innenraum (Kratzer)
