## Volkswagen Transporter Kombi

EZ 04/2014 | Kastenwagen | Diesel | Schaltgetriebe | 162.685km  
Besteuerung: Regelbesteuert (Deutschland)  
Fahrzeugstandort: 18\*\*\*  
Fahrzeug aufgenommen am: 21.08.2026

# Hinweise zum Zustandsbericht

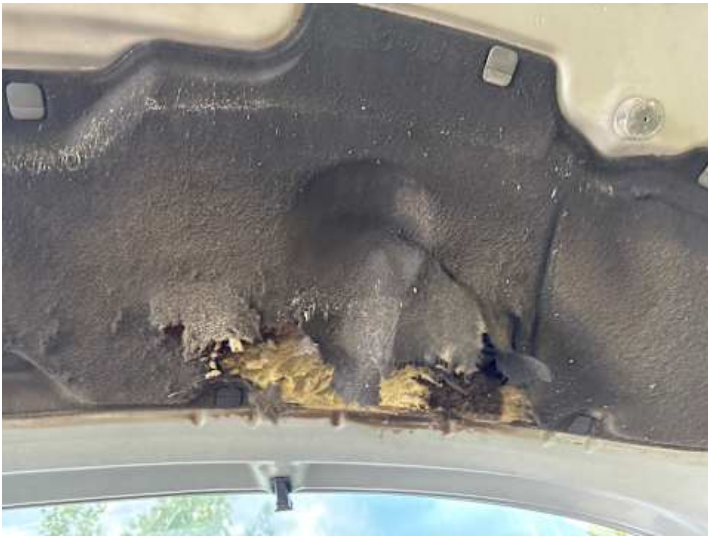
Motorhaube (Riss/Bruch)

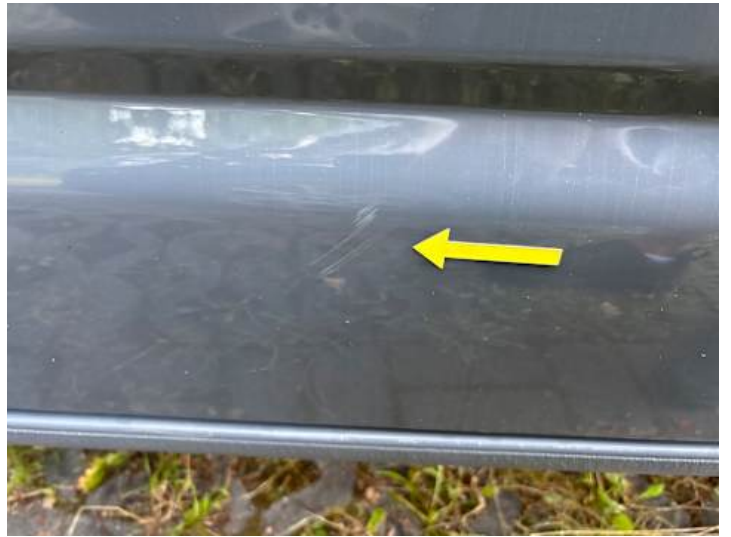
Fahrtür (Kratzer)

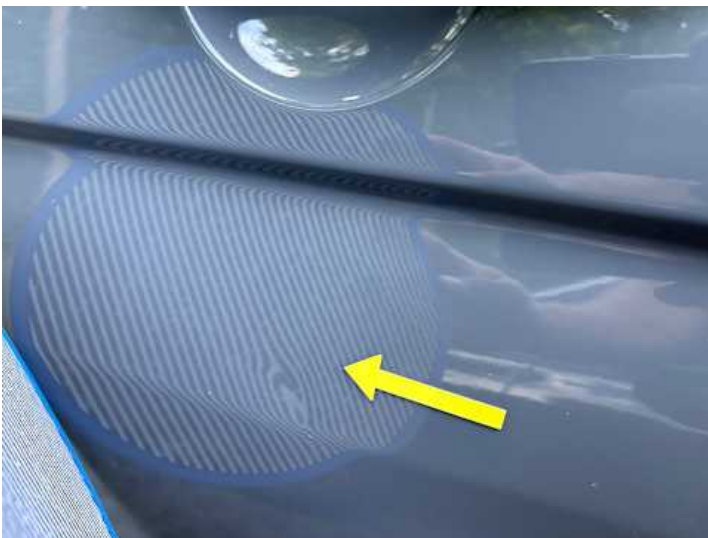
Fahrtür (Delle)

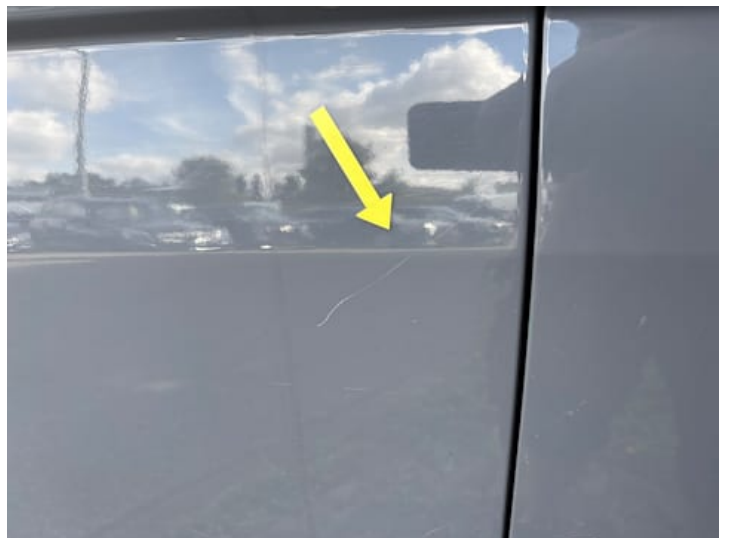
| Fahrzeugteil | Lackschichtdicke (in µm) | Fahrzeugteil | Lackschichtdicke (in µm) |
|---|---|---|---|
| Türe hinten links | - | Türe hinten rechts | 332 |

Türe hinten rechts (Kratzer)

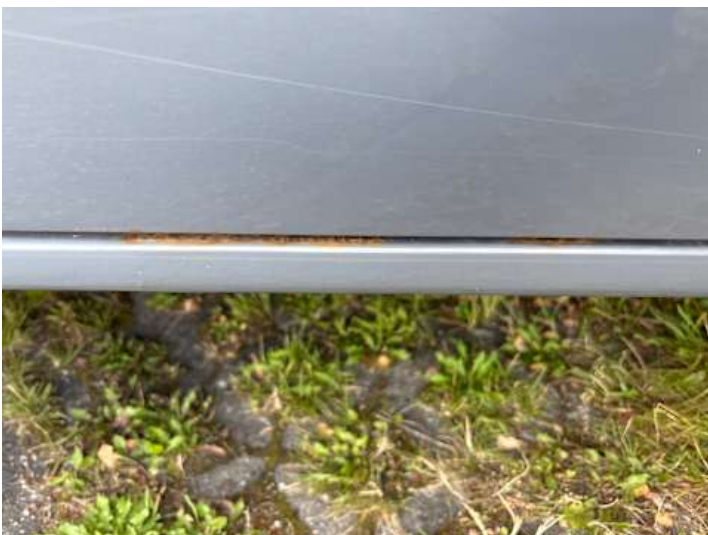
Schweller rechts (Rost)

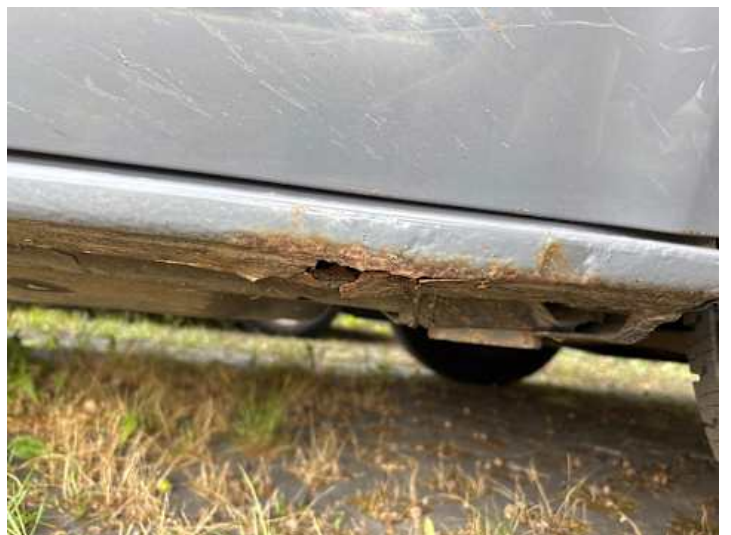
Schweller rechts (Rost)

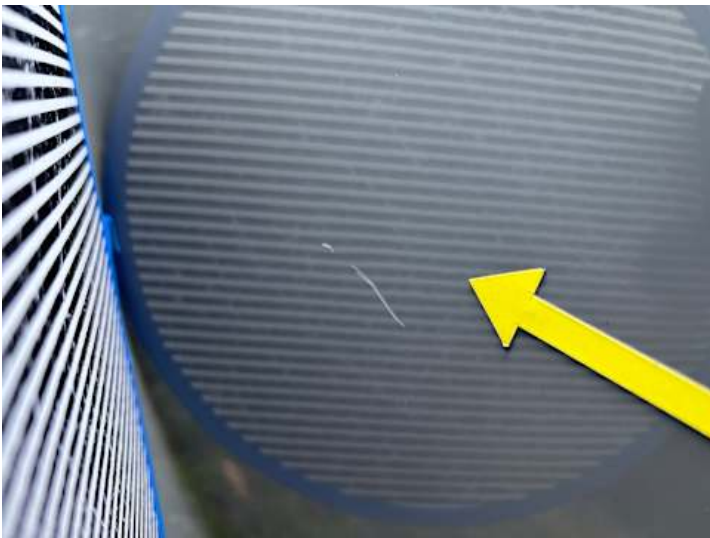
Seitenteil hinten links (Delle, Kratzer)

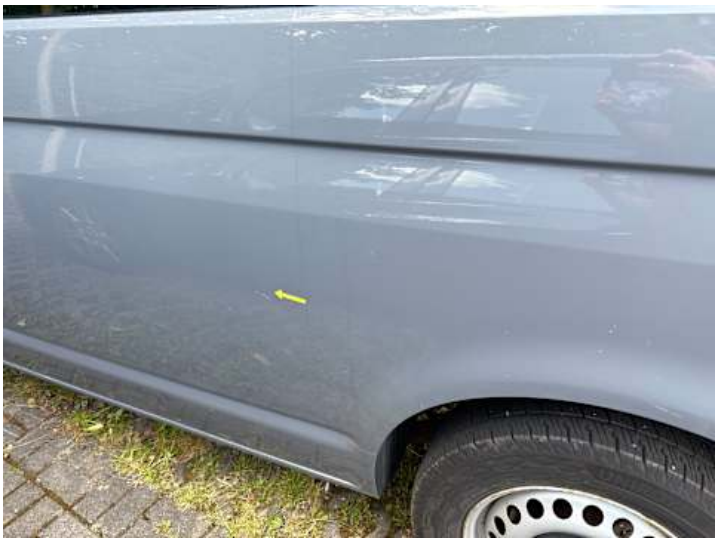
Seitenteil hinten links (Delle, Kratzer)

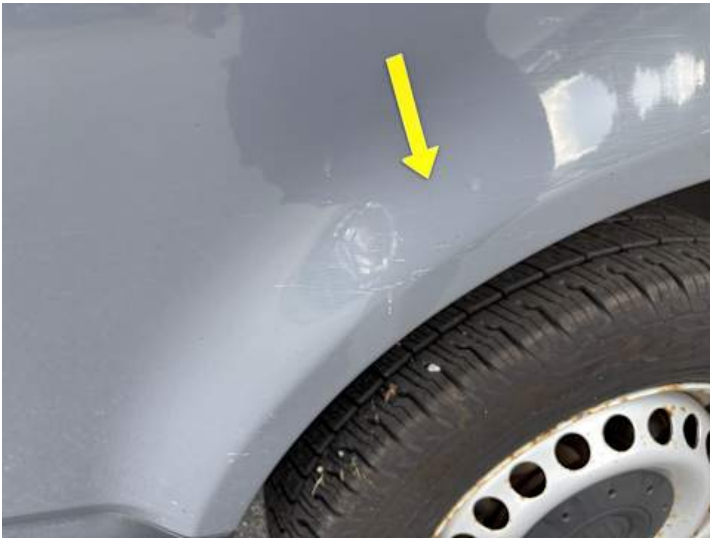
Seitenteil hinten rechts (Kratzer)

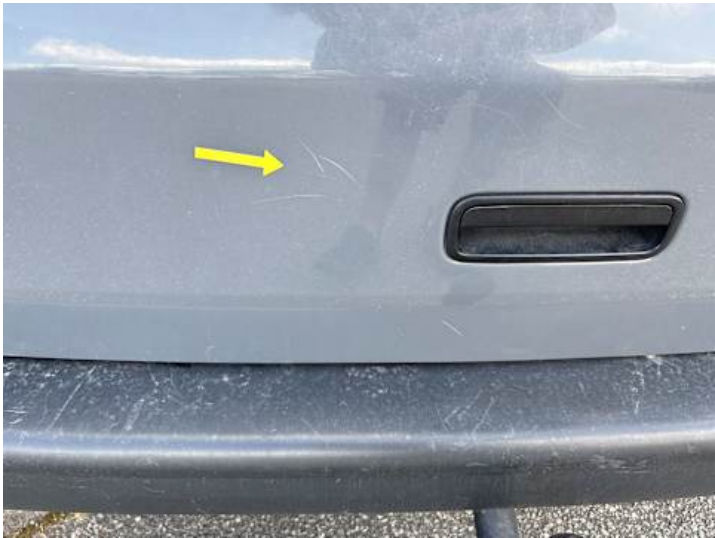
Heckklappe (Kratzer)

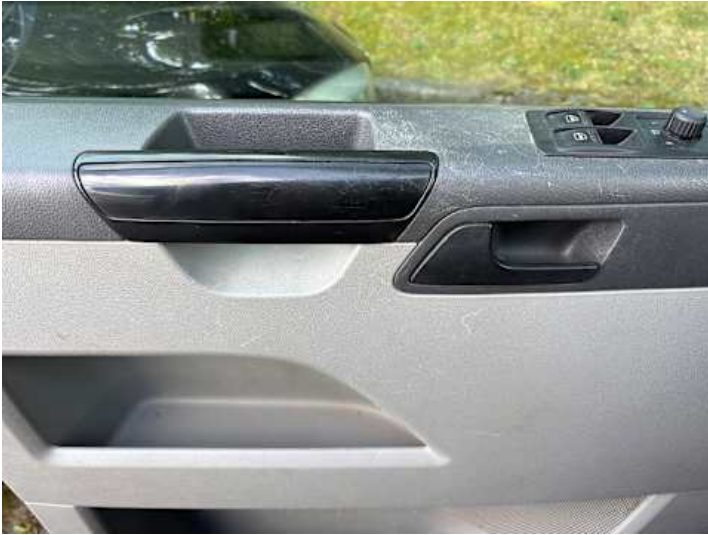
Innenraum (Kratzer)

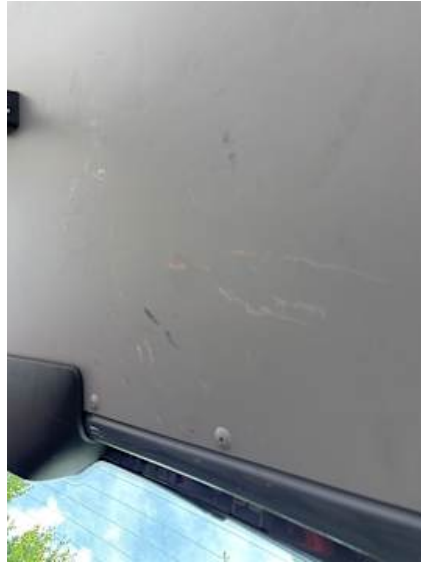
Innenraum (Kratzer)
