## Volkswagen Transporter Kasten FWD

EZ 07/2019 | Kastenwagen | Diesel | Schaltgetriebe | 125.421km  
Besteuerung: Regelbesteuert (Deutschland)  
Fahrzeugstandort: 01\*\*\*  
Fahrzeug aufgenommen am: 20.08.2026

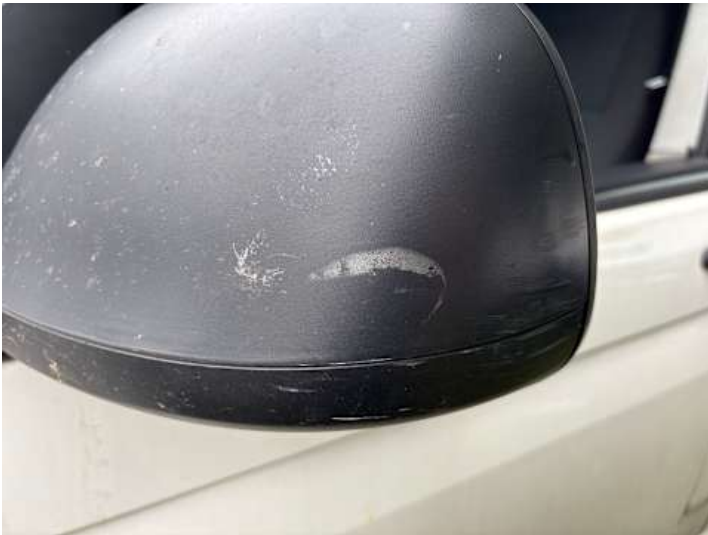
Fahrertür (Kratzer)

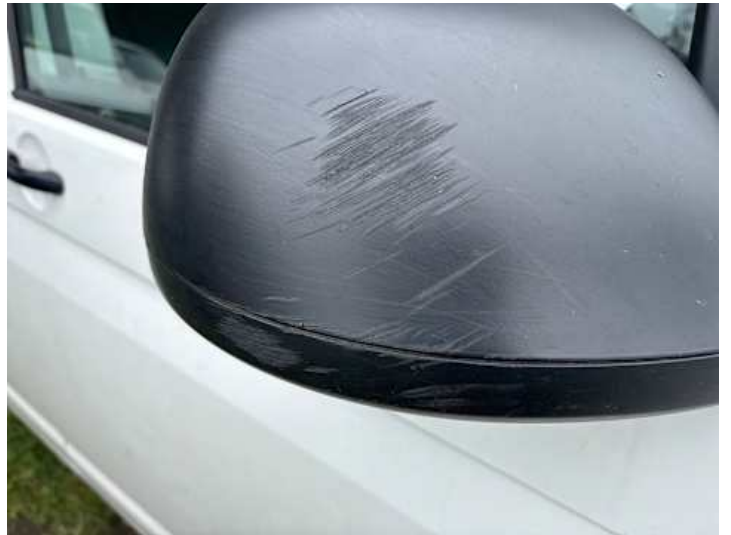
Beifahrertür (Kratzer)

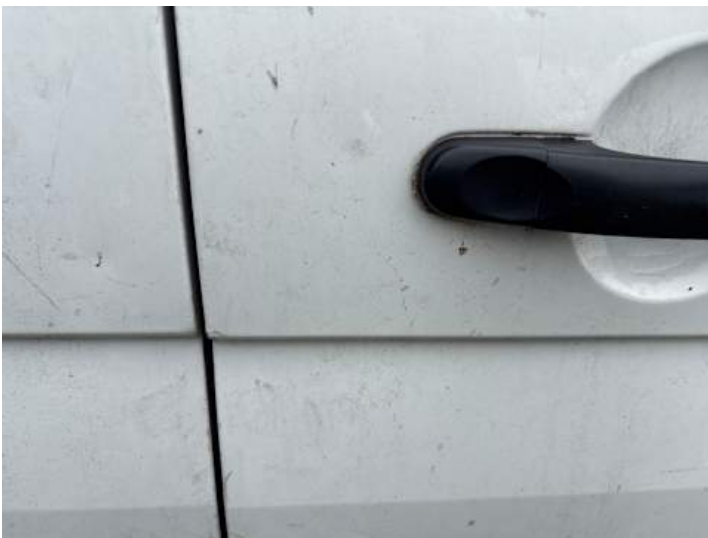
Beifahrertür (Kratzer, Lackschaden)

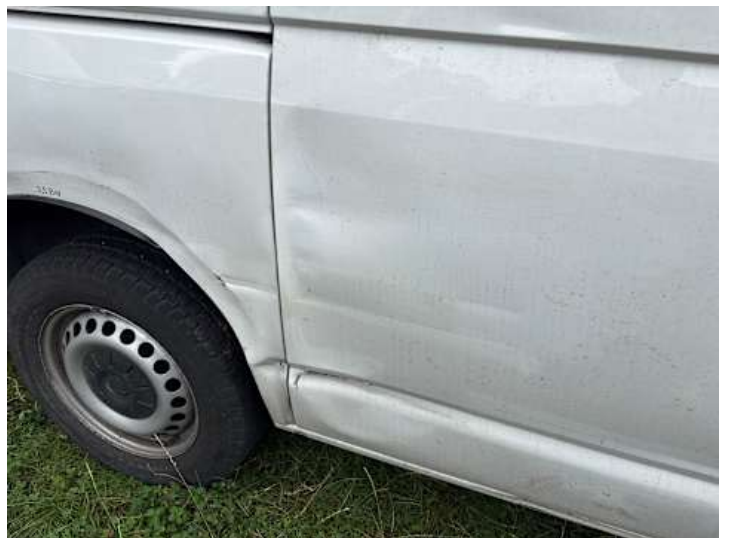
Türe hinten rechts (Kratzer, Lackschaden, Verformung)

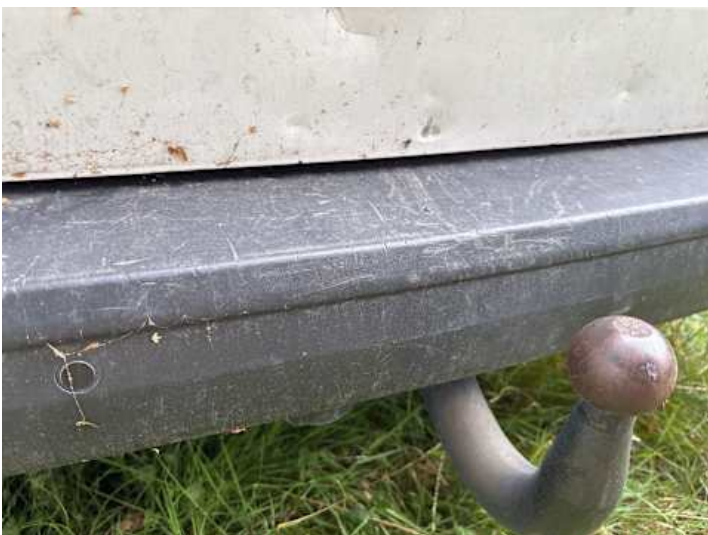
Stoßstange hinten (Kratzer)

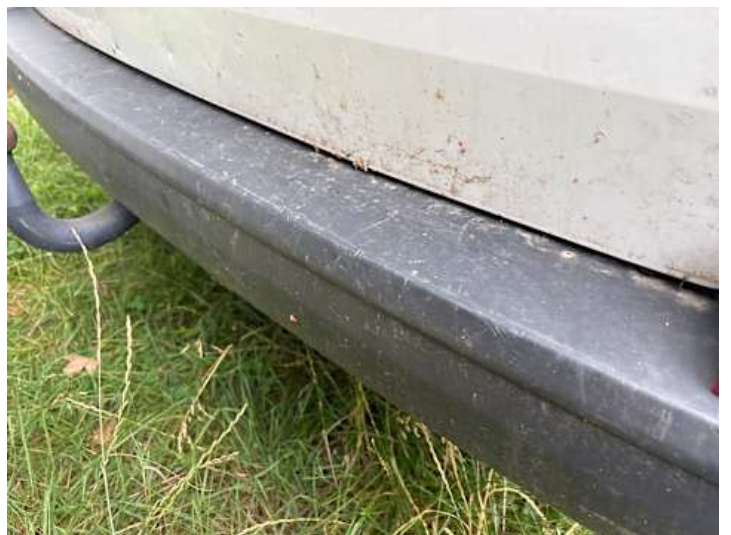
Stoßstange hinten (Kratzer)

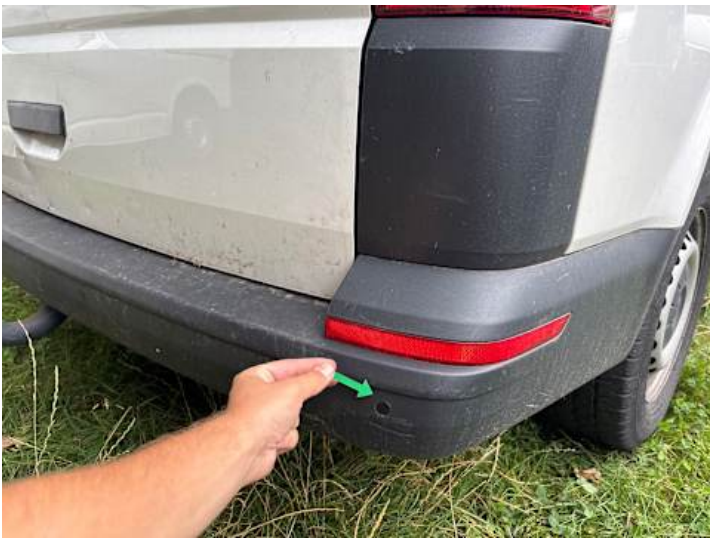
Stoßstange hinten (Kratzer)

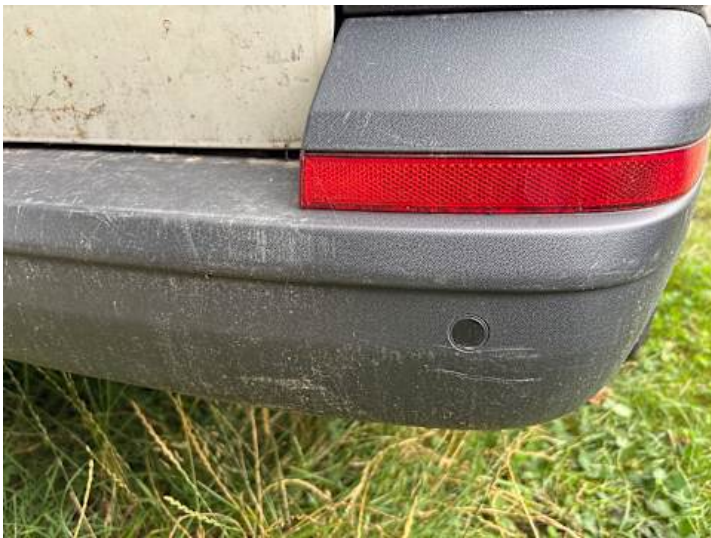
Stoßstange hinten (Kratzer)

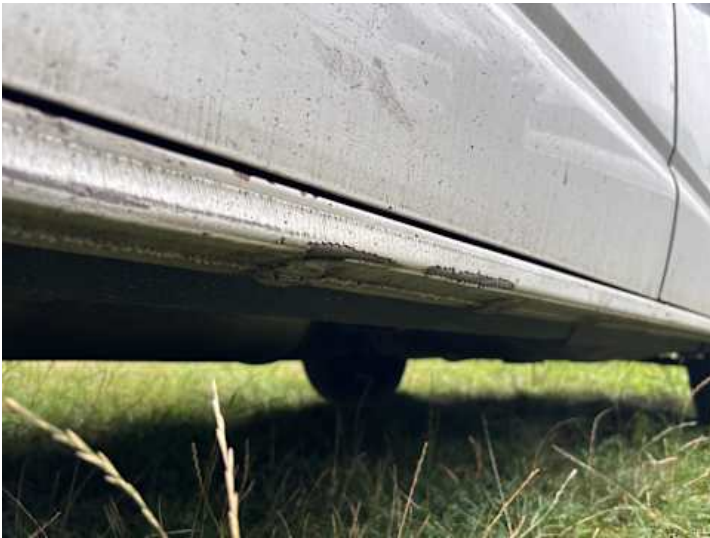
Schweller rechts (Kratzer, Lackschaden, Verformung)

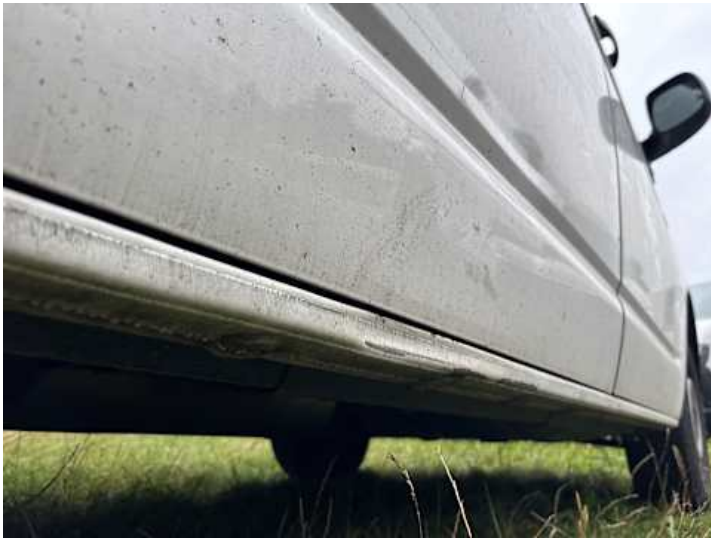
Schweller rechts (Kratzer, Lackschaden, Verformung)

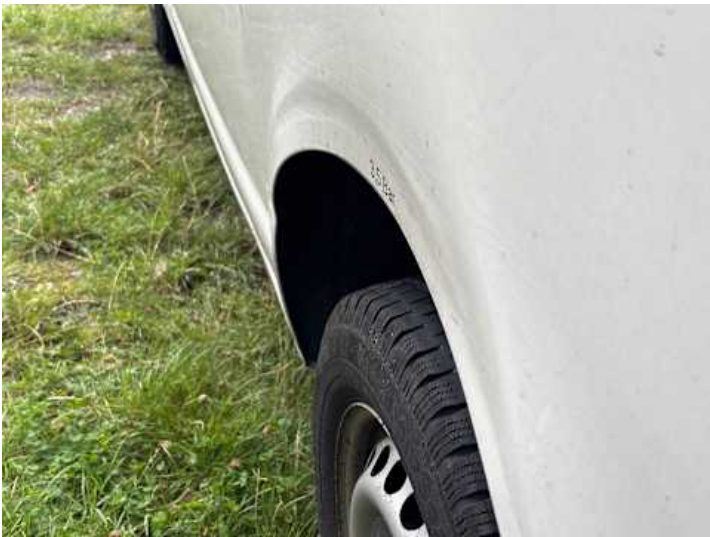
Seitenteil hinten links (Kratzer, Lackschaden, Verformung)

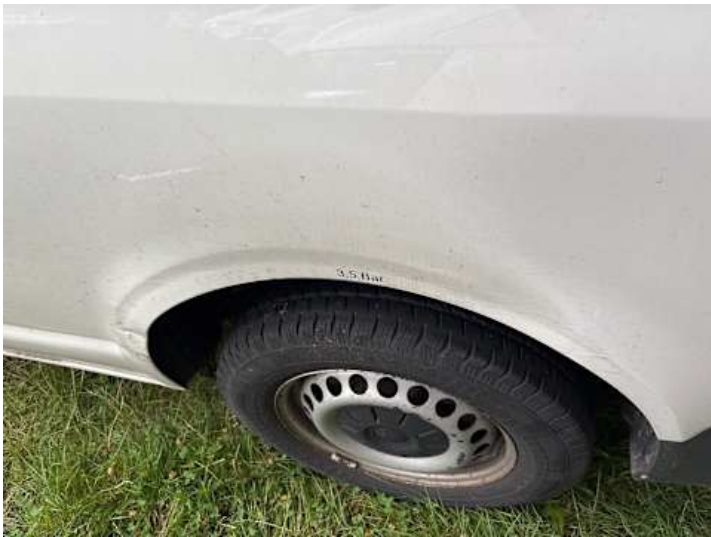
Seitenteil hinten links (Kratzer, Lackschaden, Verformung)

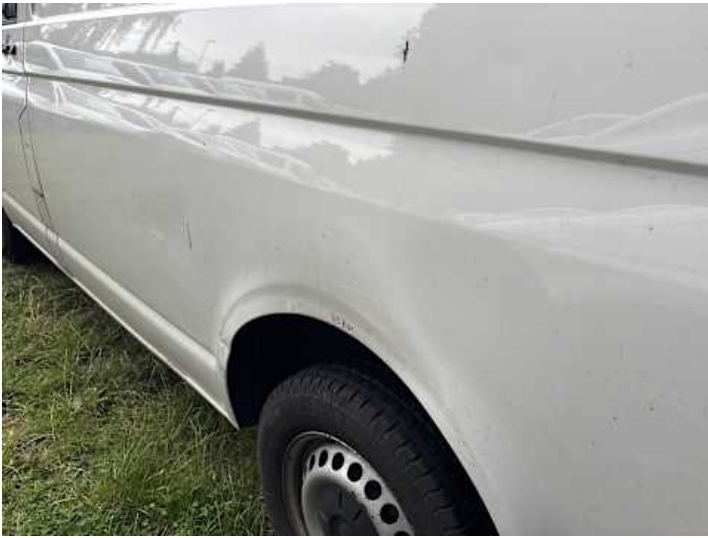
Seitenteil hinten links (Kratzer, Lackschaden, Verformung)

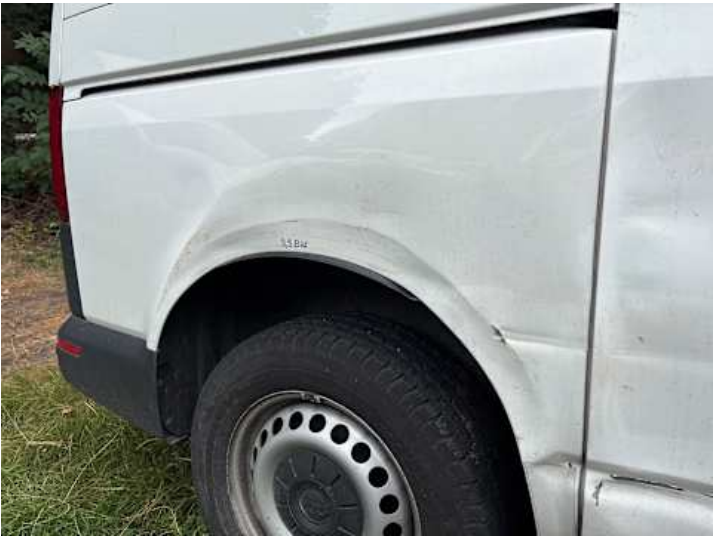
Seitenteil hinten rechts (Kratzer, Lackschaden, Verformung)

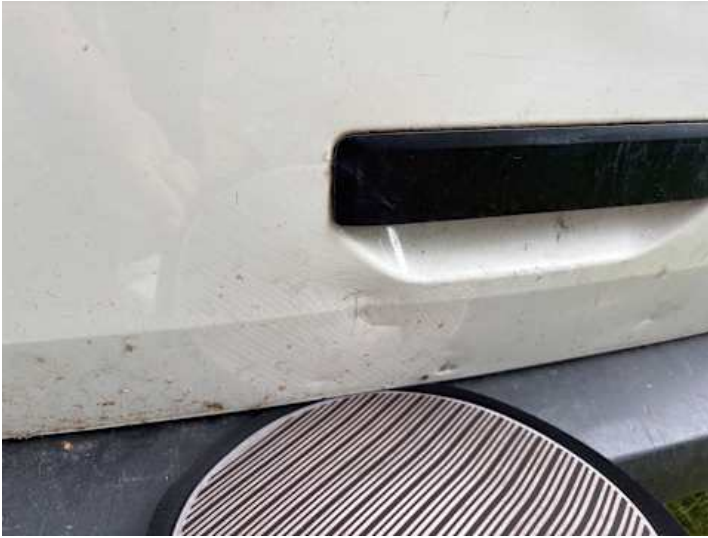
Heckklappe (Delle, Verformung)

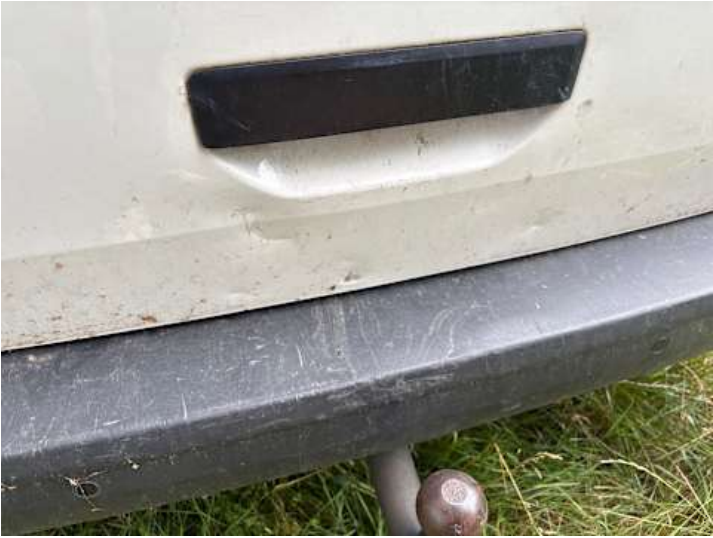
Heckklappe (Delle, Verformung)

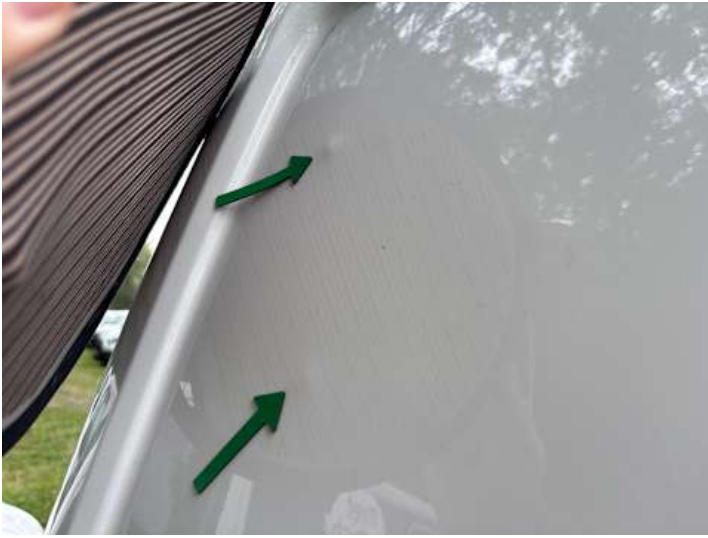
Heckklappe (Delle, Verformung)

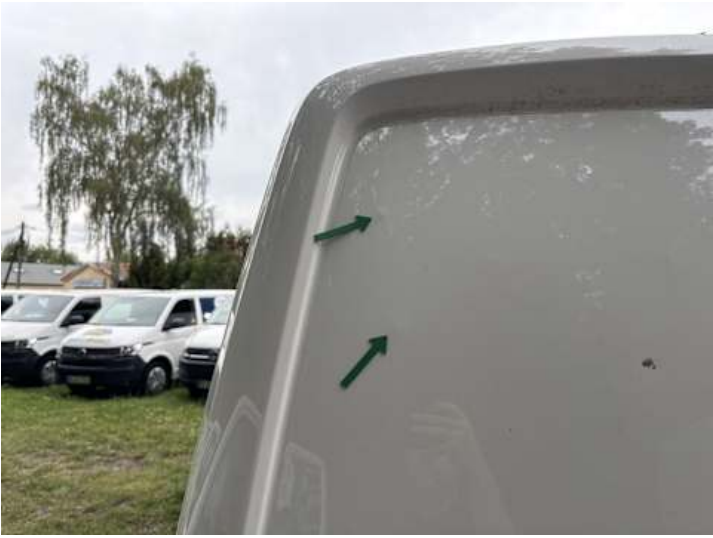
Heckklappe (Delle, Verformung)

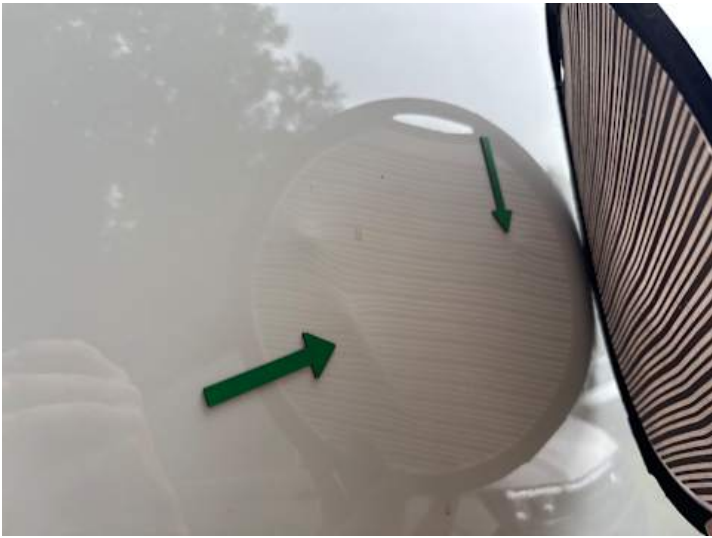
Heckklappe (Delle, Verformung)

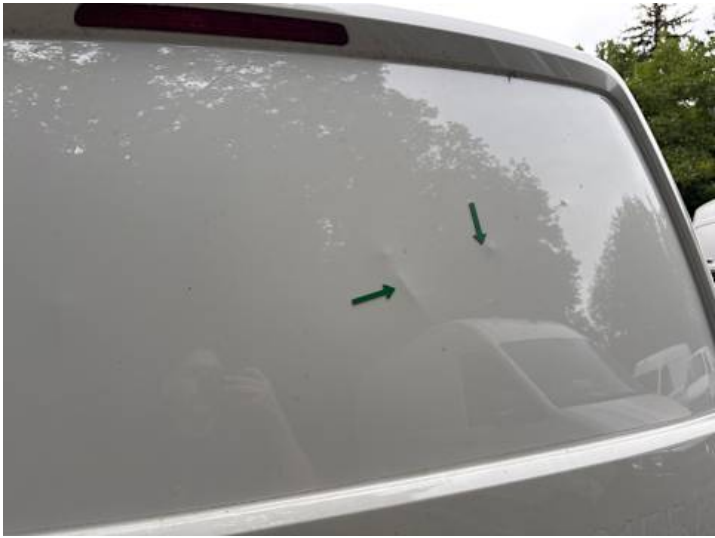
Heckklappe (Delle, Verformung)

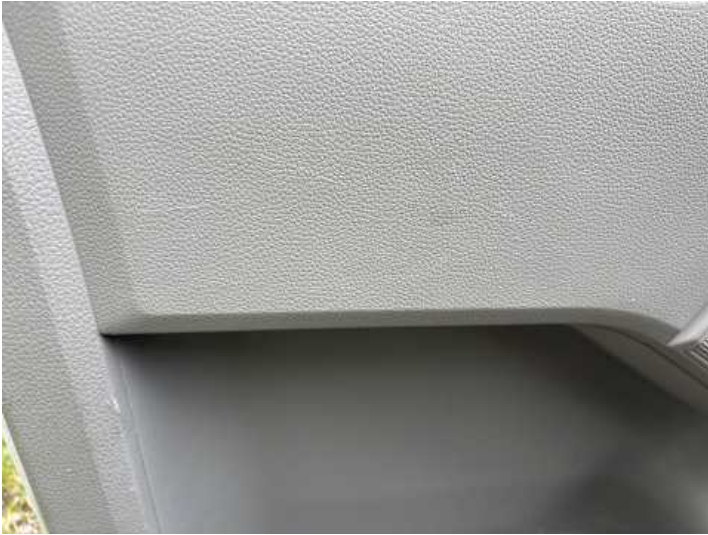
Innenraum (Verschleiß, Kratzer)

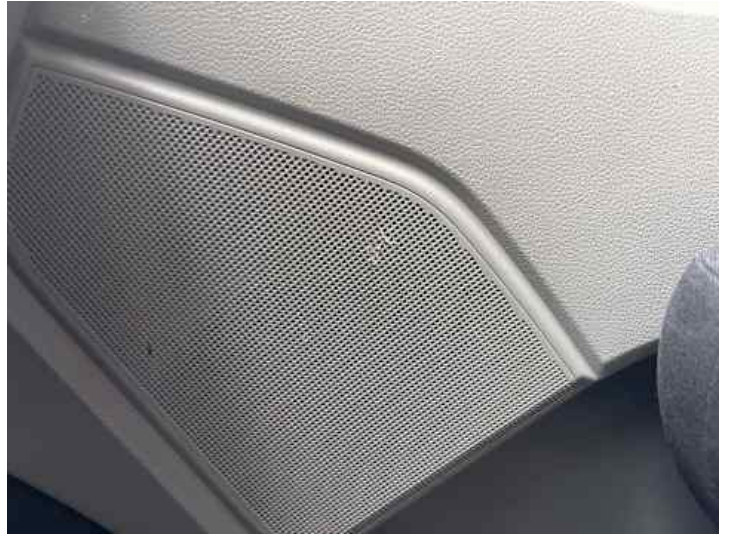
Innenraum (Verschleiß, Kratzer)

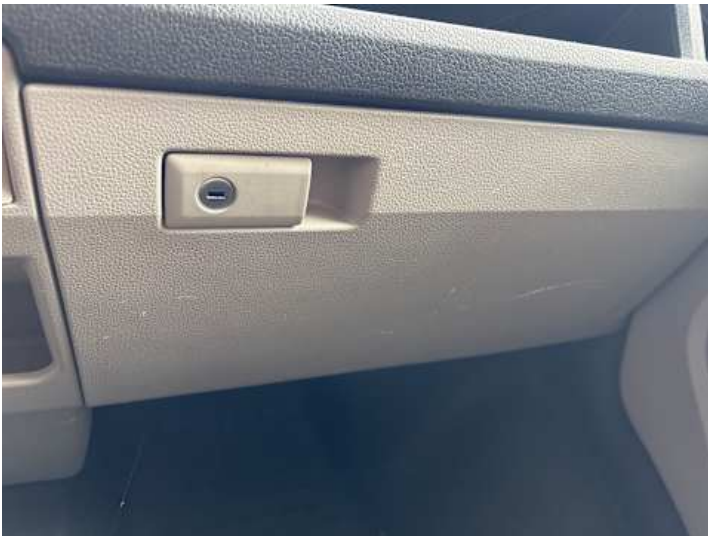
Innenraum (Verschleiß, Kratzer)

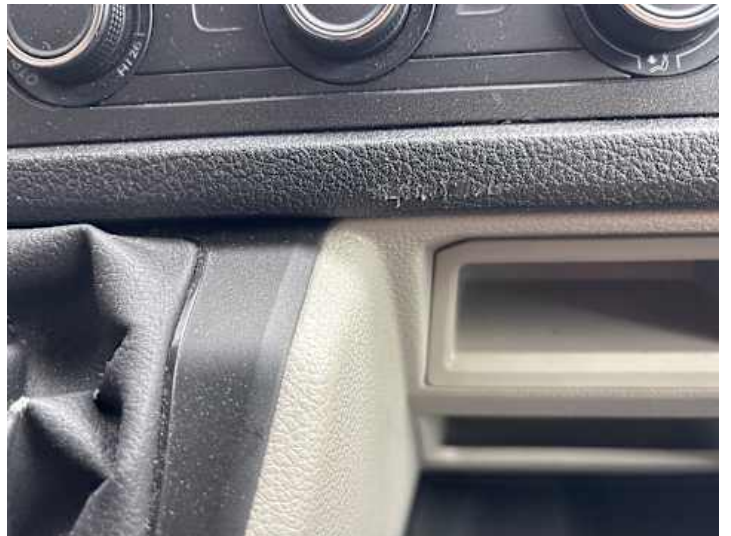
Innenraum (Verschleiß, Kratzer)

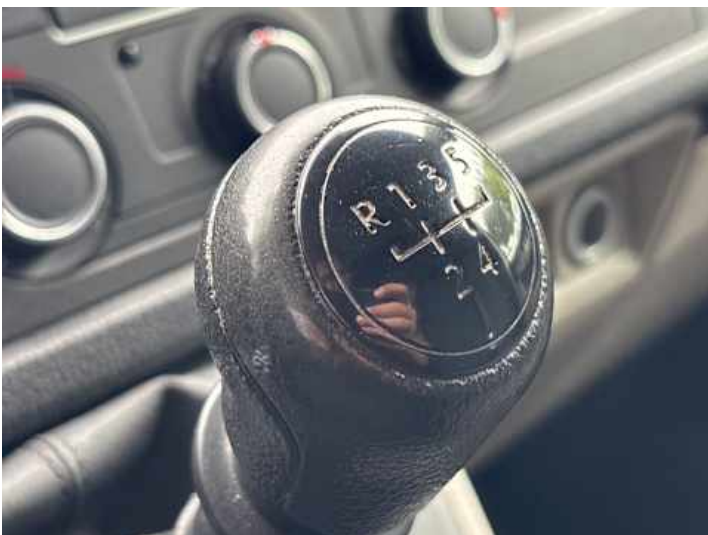
Innenraum (Verschleiß, Kratzer)

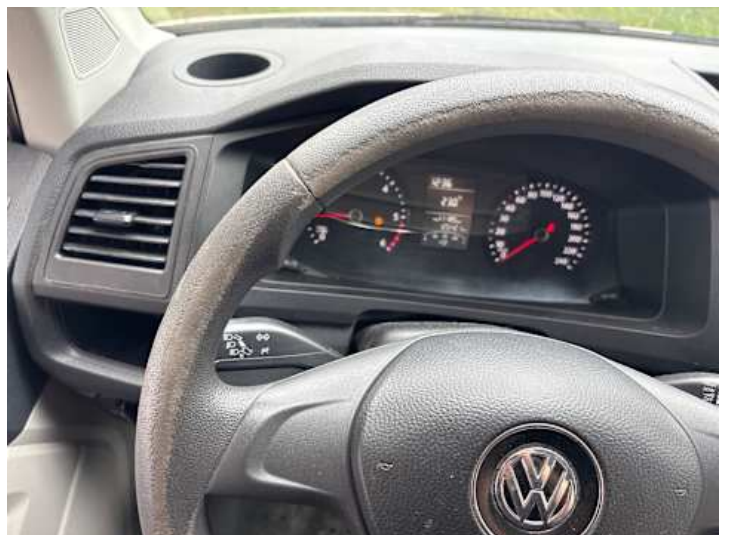
Innenraum (Verschleiß, Kratzer)

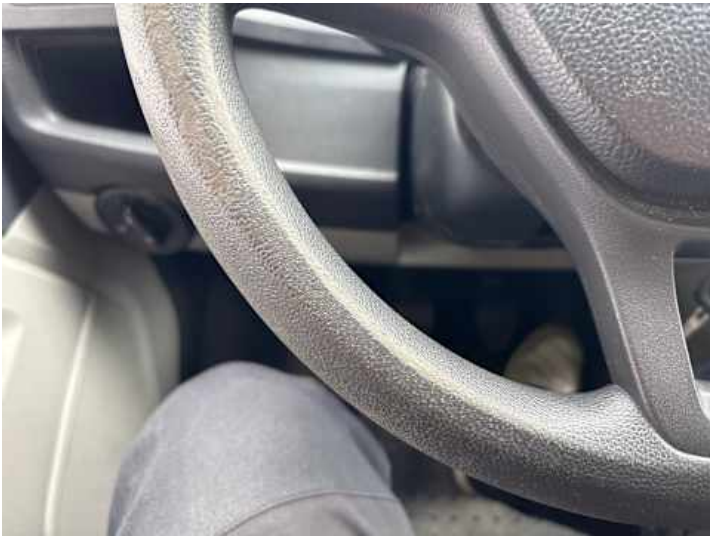
Innenraum (Verschleiß, Kratzer)

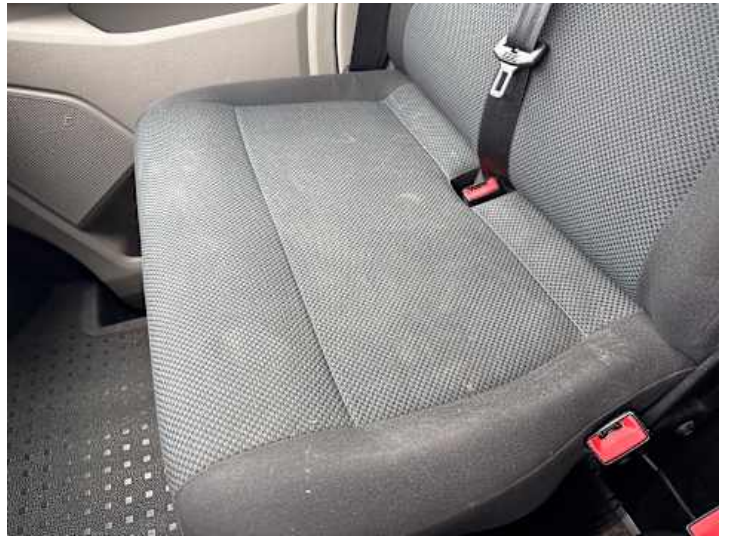
Innenraum (Verschmutzung)

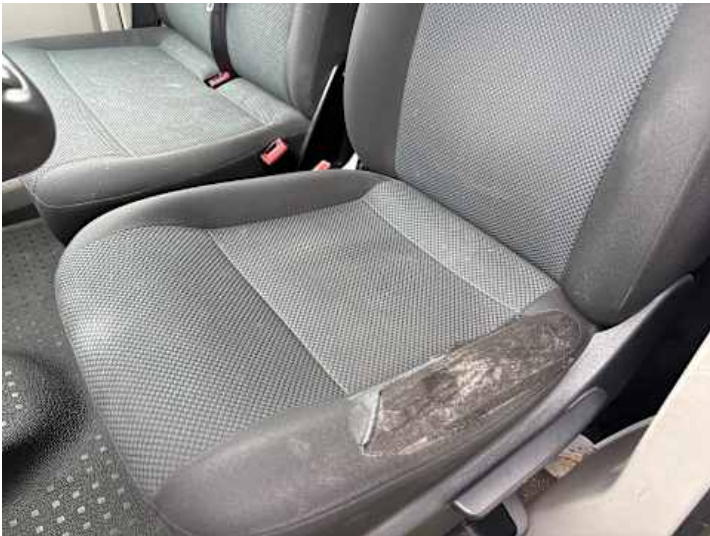
Innenraum (Verschmutzung)

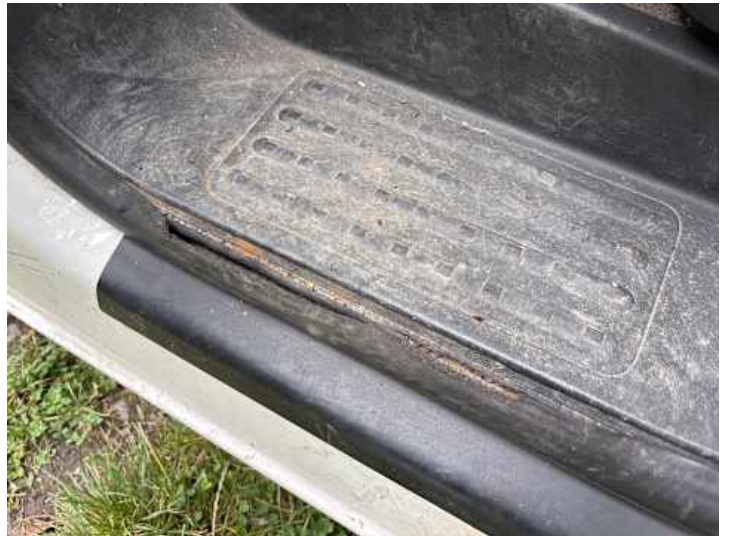
Innenraum (Riss/Bruch, Verschleiß)

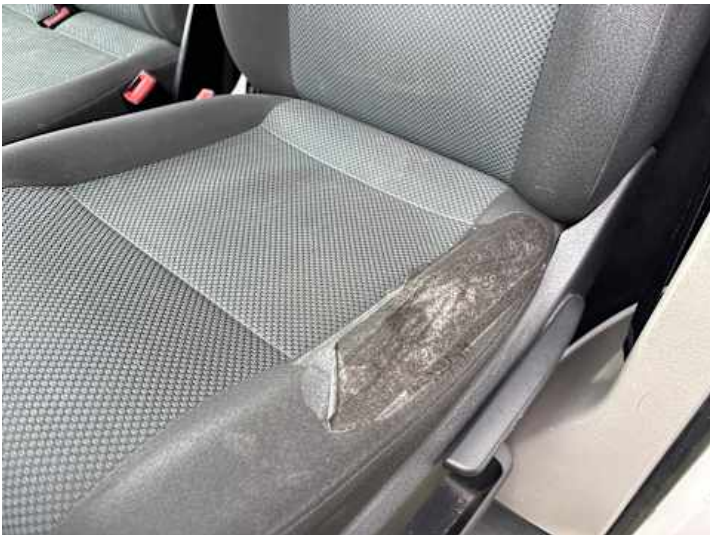
Innenraum (Riss/Bruch, Verschleiß)
