# WDD1179031N635912

## Angaben zum Fahrzeug

## Erstbewertung

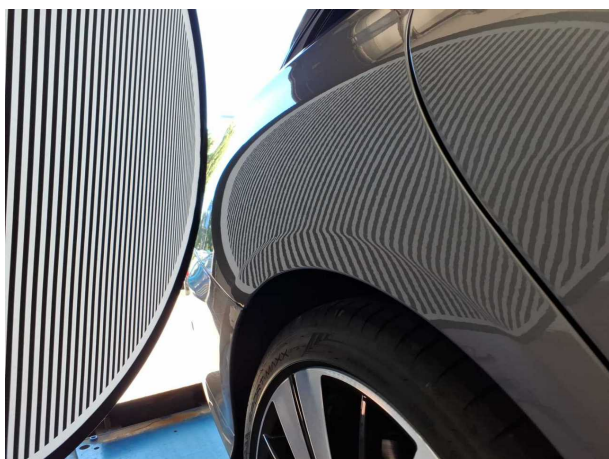
| Nr. | Bauteilgruppe | Beschreibung |
|---|---|---|
| 1 | Seitenwand rechts | Seitenwand - Delle(n) - sanft instandsetzen |

**Beschädigung #1:** Seitenwand rechts: Seitenwand - Delle(n) - sanft instandsetzen

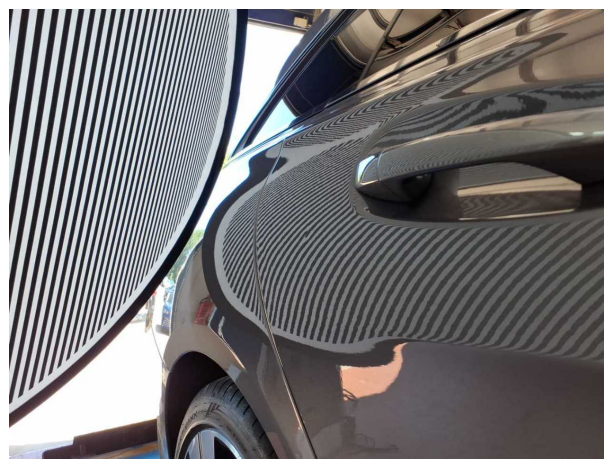
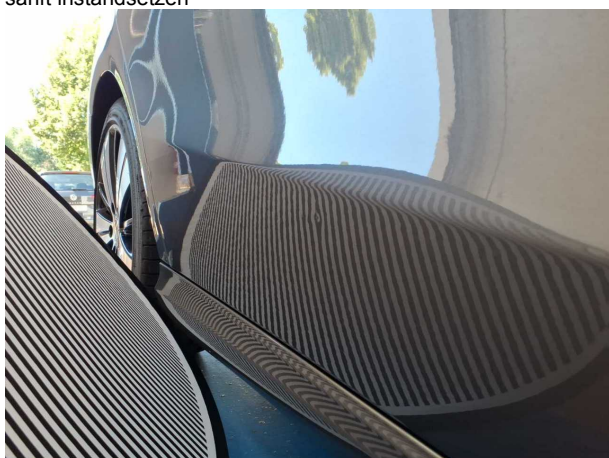
| Nr. | Bauteilgruppe | Beschreibung |
|---|---|---|
| 2 | Tür hinten rechts | Tür - Delle(n) - sanft instandsetzen |

**Beschädigung #2:** Tür hinten rechts: Tür - Delle(n) - sanft instandsetzen

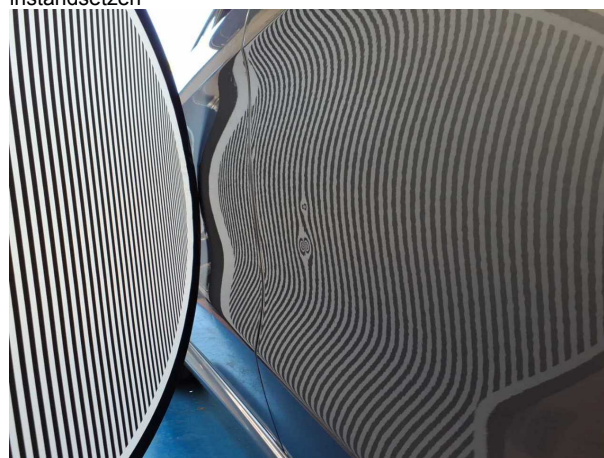
| Nr. | Bauteilgruppe | Beschreibung |
|---|---|---|
| 3 | Tür vorn rechts | Tür - Delle(n) - sanft instandsetzen |

**Beschädigung #3:** Tür vorn rechts: Tür - Delle(n) - sanft instandsetzen

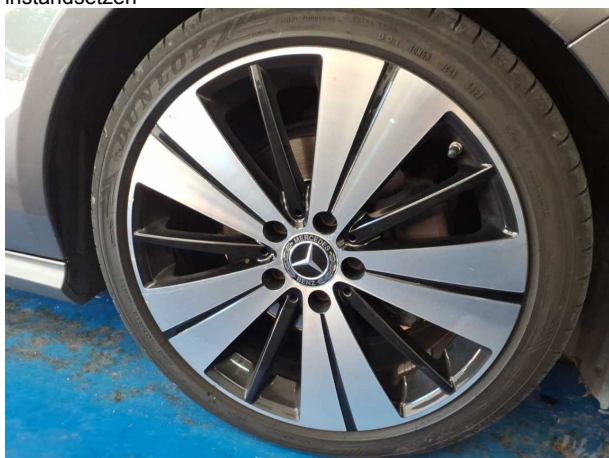
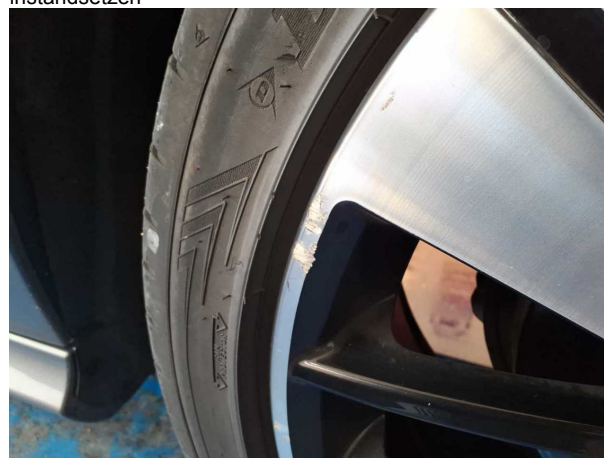
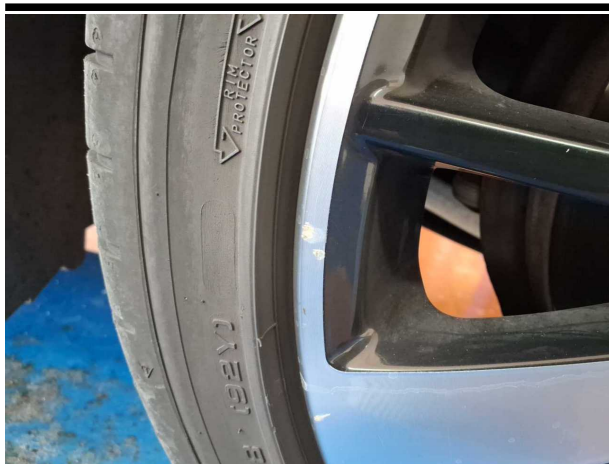
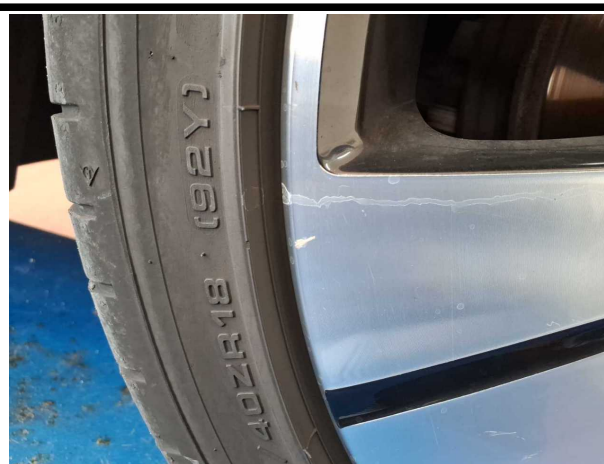
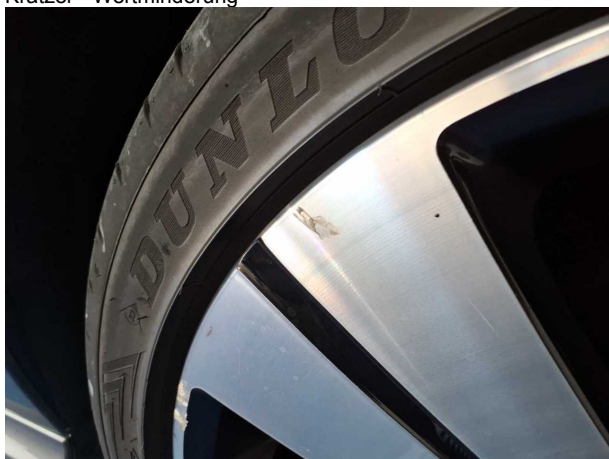
| Nr. | Bauteilgruppe | Beschreibung |
|---|---|---|
| 4 | Rad/Reifen | Leichtmetallfelge vorn rechts - Kratzer - Wertminderung |

**Beschädigung #4:** Rad/Reifen: Leichtmetallfelge vorn rechts - Kratzer - Wertminderung

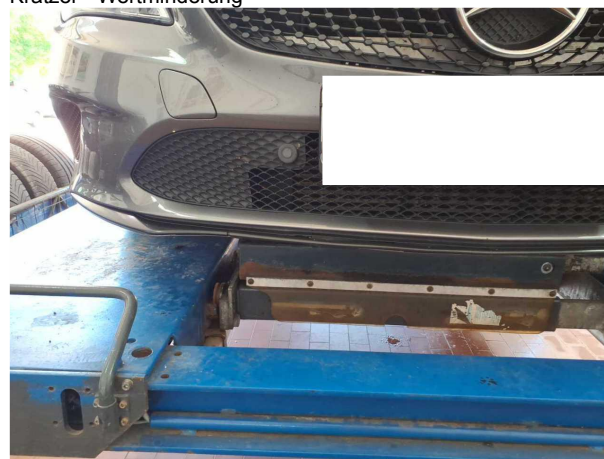
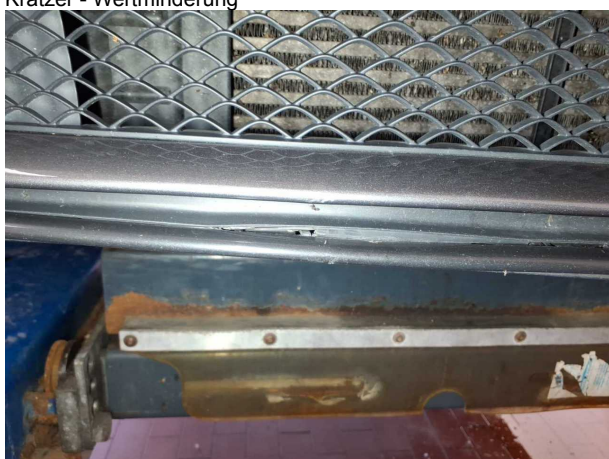
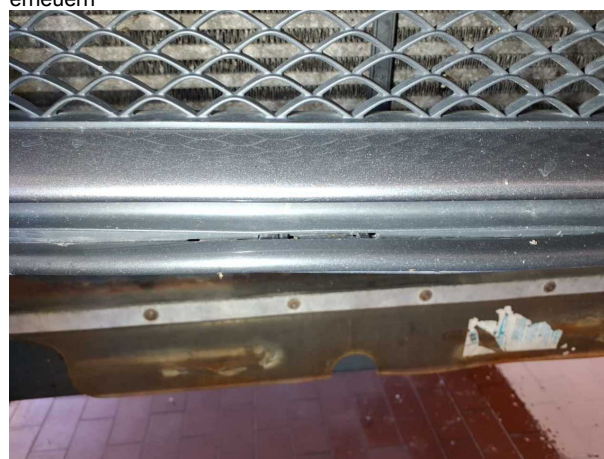
| Nr. | Bauteilgruppe | Beschreibung |
|---|---|---|
| 5 | Stoßfänger vorn | Spoiler - beschädigt - erneuern |

**Beschädigung #5:** Stossfänger vorn: Spoiler - beschädigt - erneuern

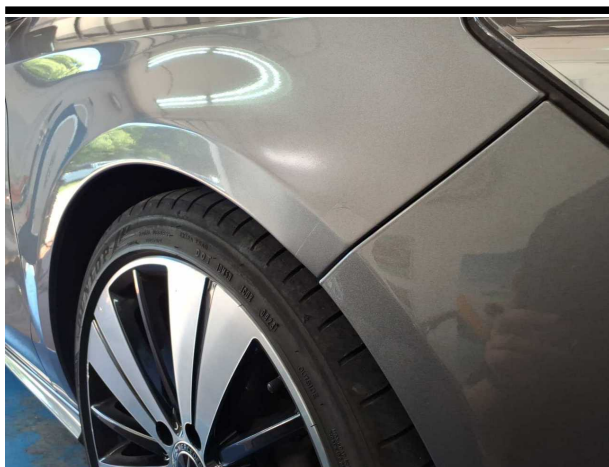
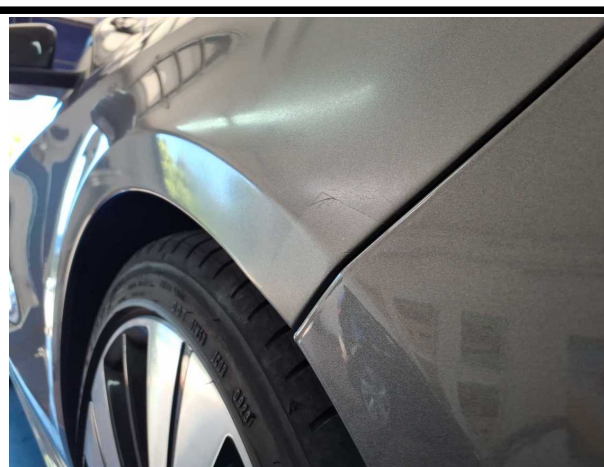
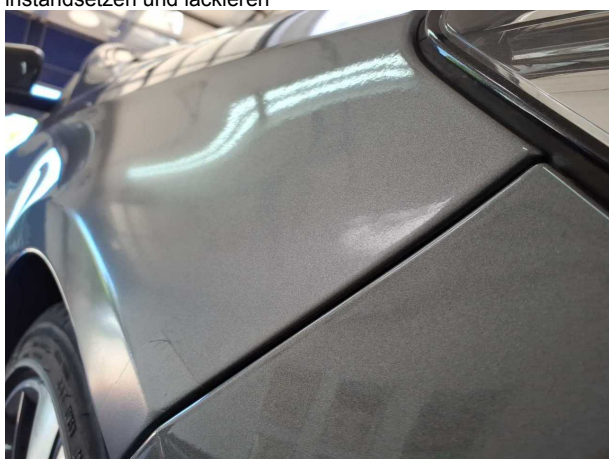
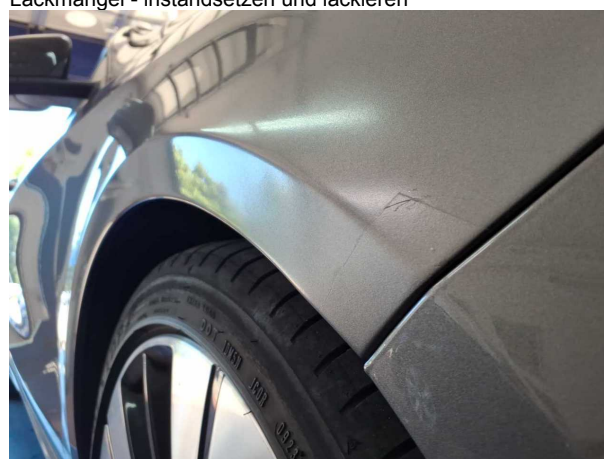
| Nr. | Bauteilgruppe | Beschreibung |
|---|---|---|
| 6 | Kotflügel rechts | Kotflügel rechts - Lackmangel - instandsetzen und lackieren |

| Nr. | Ort | Messung |
|---|---|---|
| 6 | Kotflügel rechts | 192 µm |

**Beschädigung #6:** Kotflügel rechts: Kotflügel rechts - Lackmangel...  
instandsetzen und lackieren

**Beschädigung #6:** Kotflügel rechts: Kotflügel rechts - Lackmangel -  
instandsetzen und lackieren

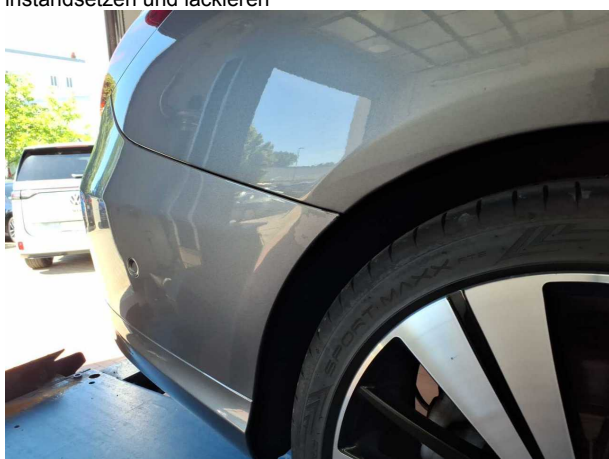
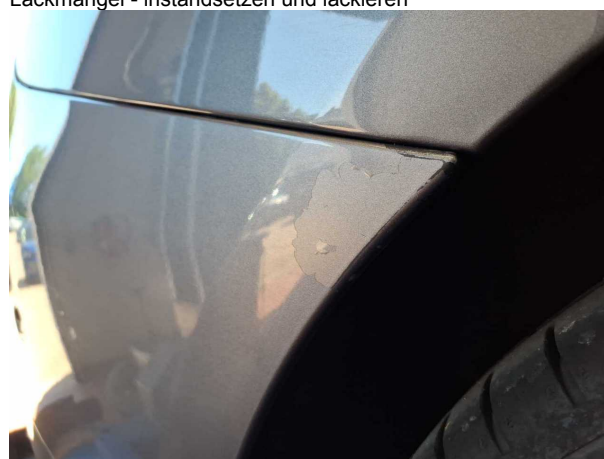
| Nr. | Bauteilgruppe | Beschreibung |
|---|---|---|
| 7 | Stoßfänger hinten | Stoßfänger hinten - Lackmangel - instandsetzen und lackieren |

**Beschädigung #7:** Stossfänger hinten: Stossfänger hinten -  
Lackmangel - instandsetzen und lackieren

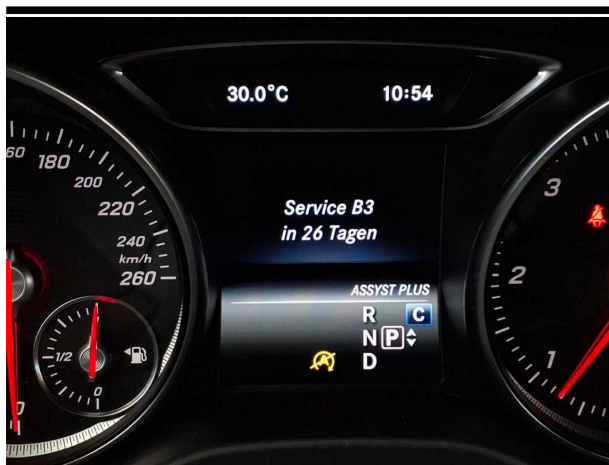
| Nr. | Bauteilgruppe | Beschreibung |
|---|---|---|
| 8 | Sonstiges | Inspektion/Wartung (Unter 180 Tage) - fällig - erneuern |

**Beschädigung #8:** Sonstiges: Inspektion/Wartung (Unter 180 Tage) - fällig - erneuern

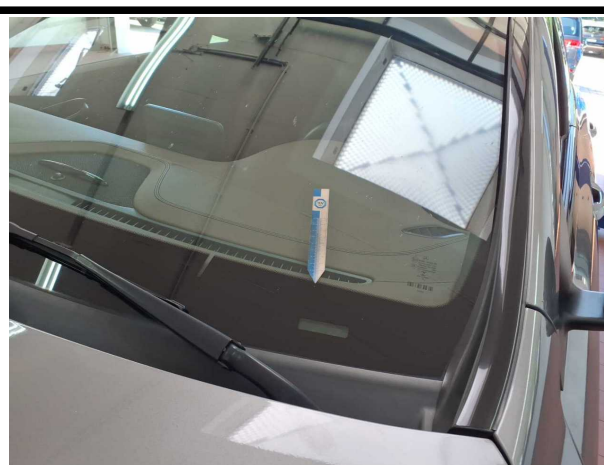
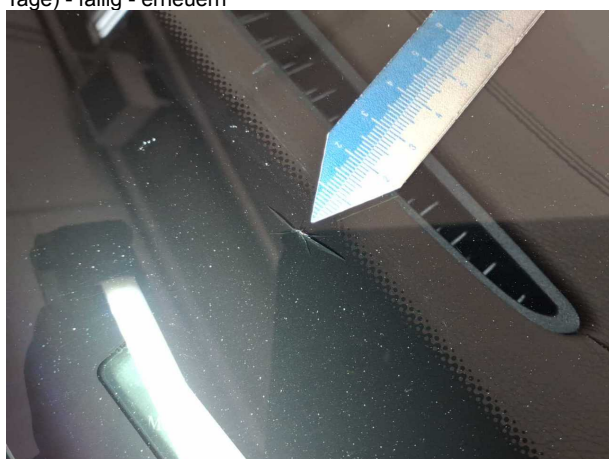
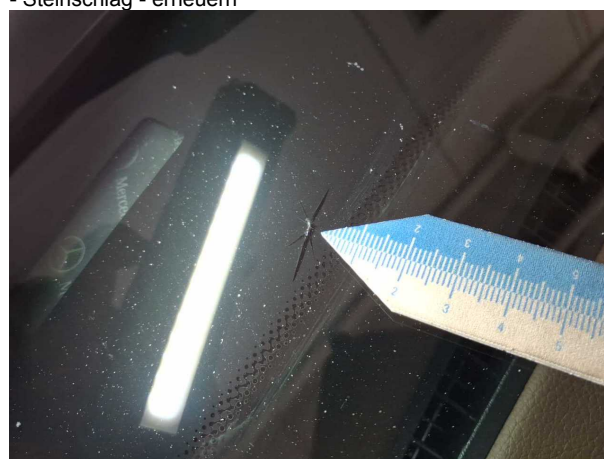
| Nr. | Bauteilgruppe | Beschreibung |
|---|---|---|
| 9 | Verglasung | Frontscheibe (Mit Rissbildung) - Steinschlag - erneuern |

**Beschädigung #9:** Verglasung: Frontscheibe (Mit Rissbildung) - Steinschlag - erneuern

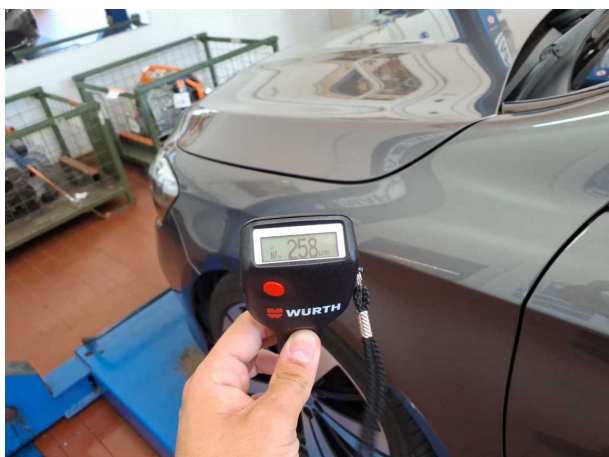
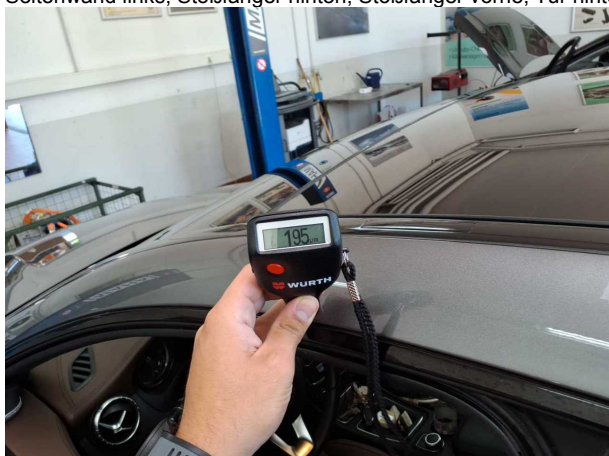
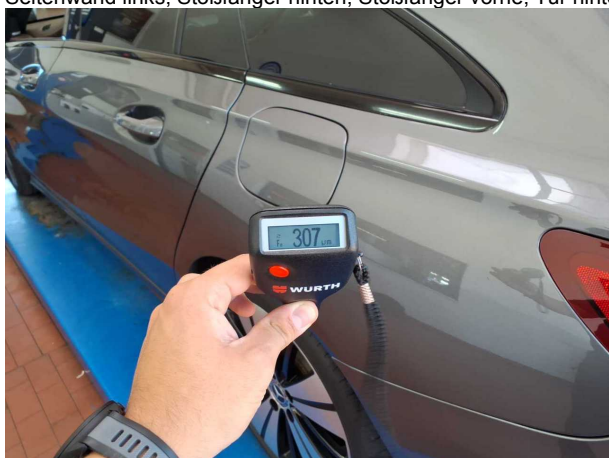
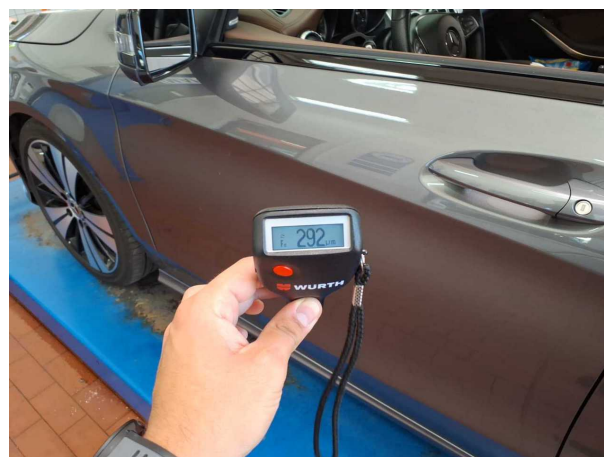
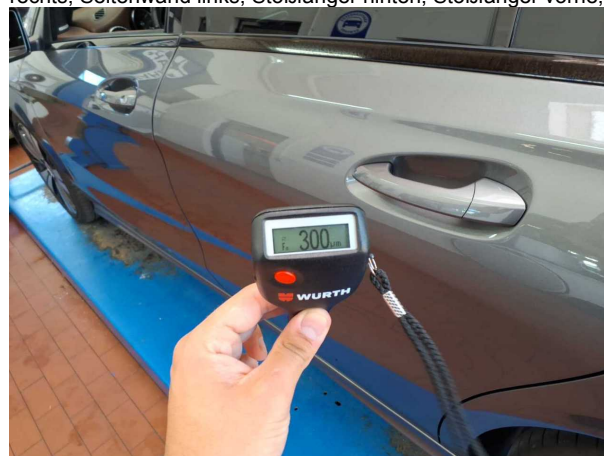
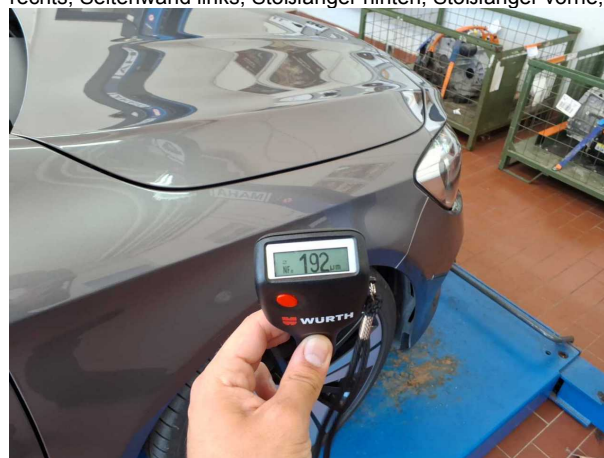
| Nr. | Ort |
|---|---|
| 1 | Dachholm links, Kotflügel links, Kotflügel rechts, Seitenwand links, Stoßfänger hinten, Stoßfänger vorne, Tür hinten links, Tür vorne links, fachgerecht ausgeführt, Reparaturrechnung nicht vorhanden |

**Nachlackierung 1:** Dachholm links, Kotflügel links, Kotflügel rech...  
Seitenwand links, Stoßfänger hinten, Stoßfänger vorne, Tür hinten

**Nachlackierung 1:** Dachholm links, Kotflügel links, Kotflügel  
rechts, Seitenwand links, Stoßfänger hinten, Stoßfänger vorne,
