## Kia Sportage Dream Team 2WD

EZ 09/2015 | Geländewagen | Benzin | Schaltgetriebe | 101.338km

Fahrzeug aufgenommen am: 05.06.2026

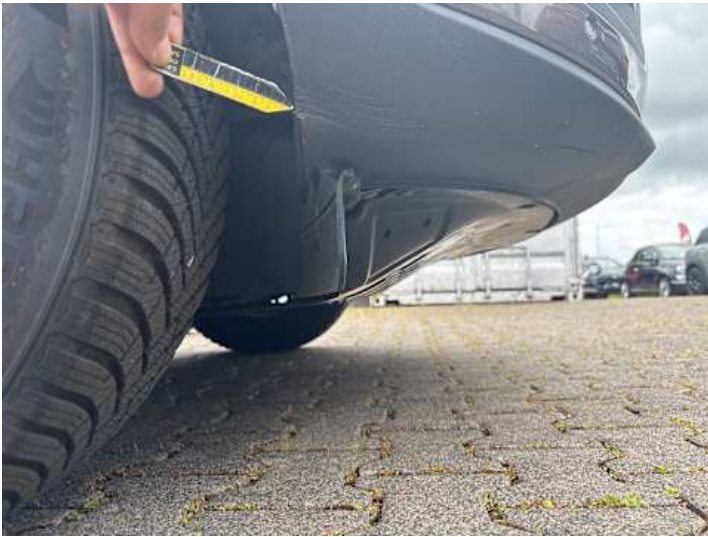
Stoßstange vorne (Lackschaden)

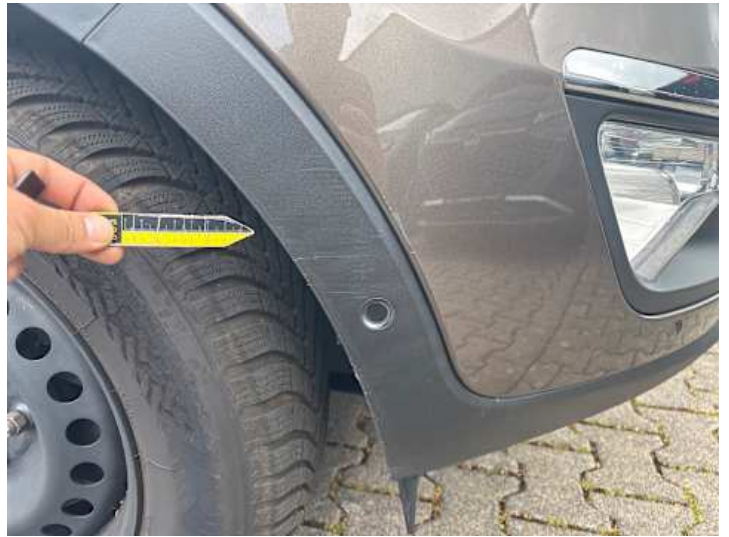
Stoßstange vorne (Lackschaden)

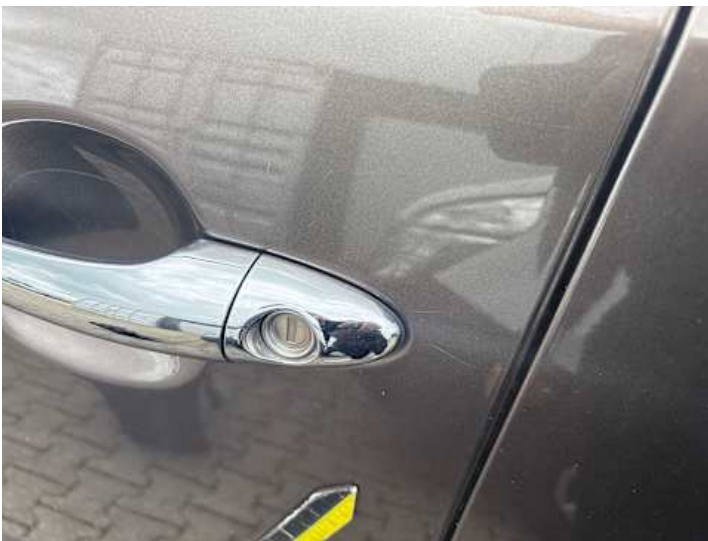
Fahrtür (Kratzer)

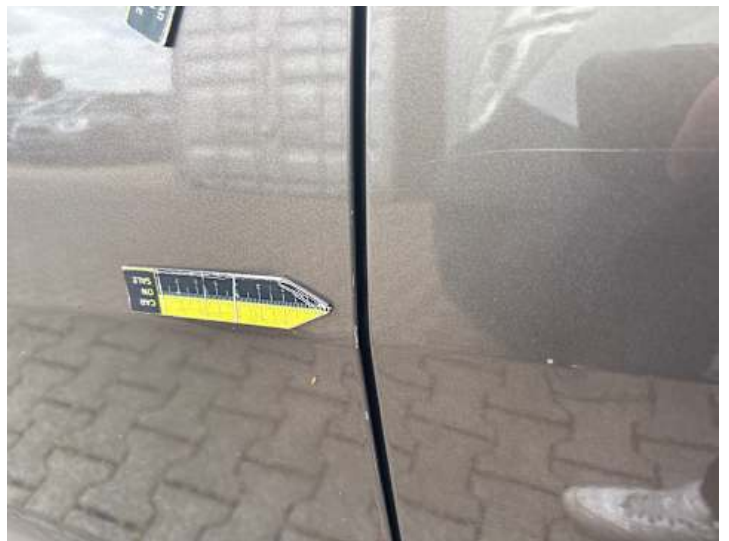
Fahrtür (Kratzer)

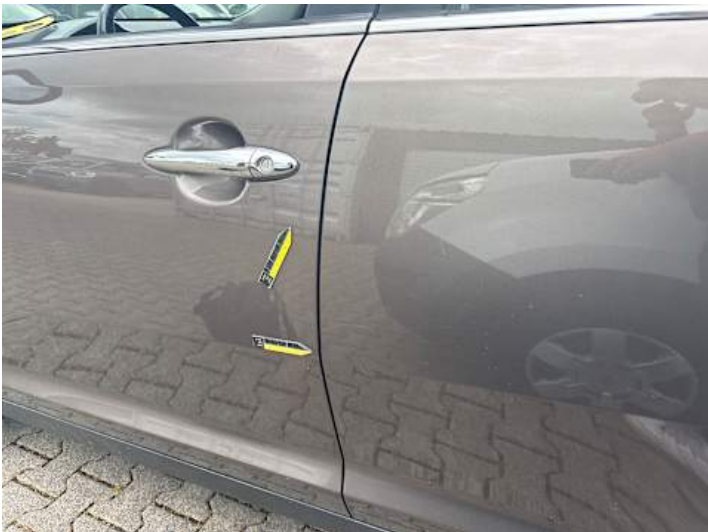
Fahrtür (Kratzer)

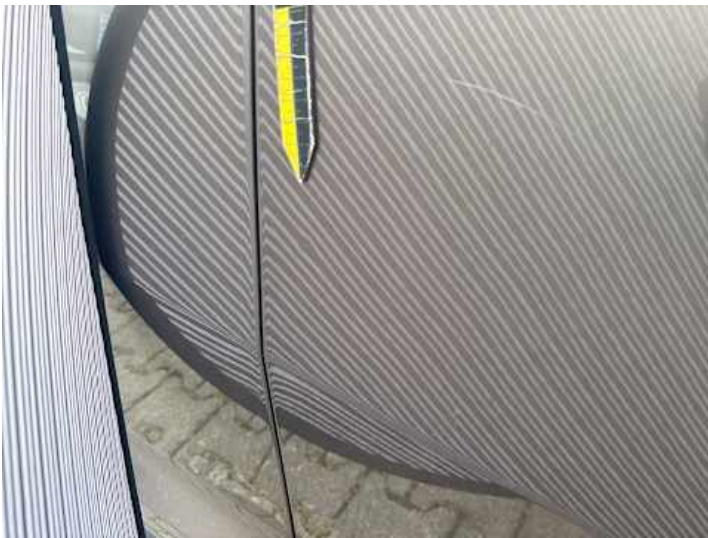
Beifahrertür (Delle)

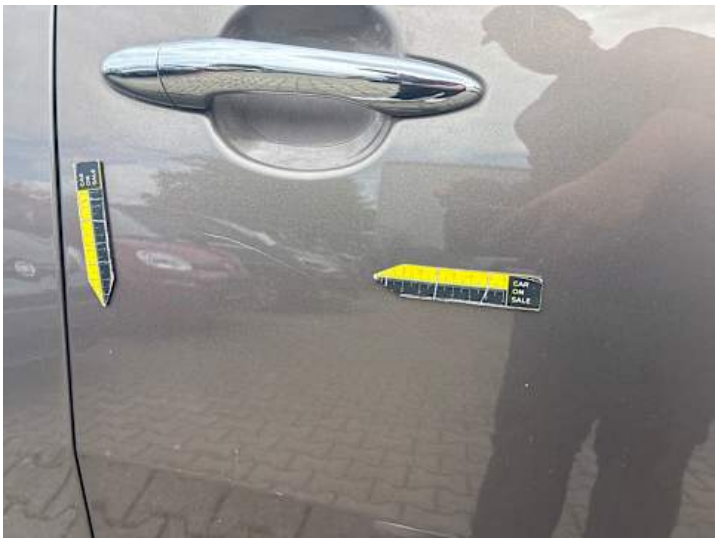
Beifahrertür (Kratzer)

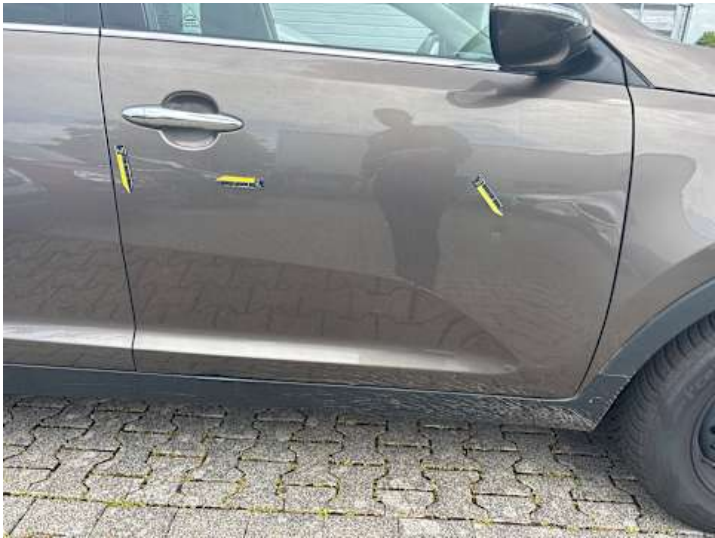
Beifahrertür (Delle, Kratzer)

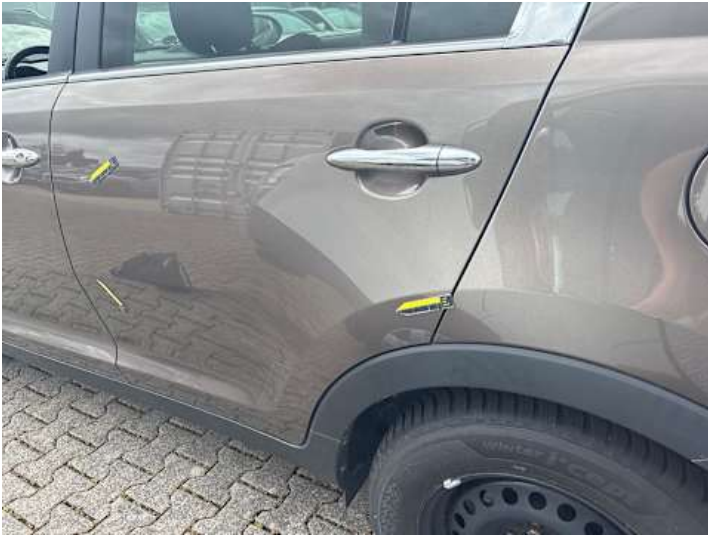
Türe hinten links (Delle, Kratzer)

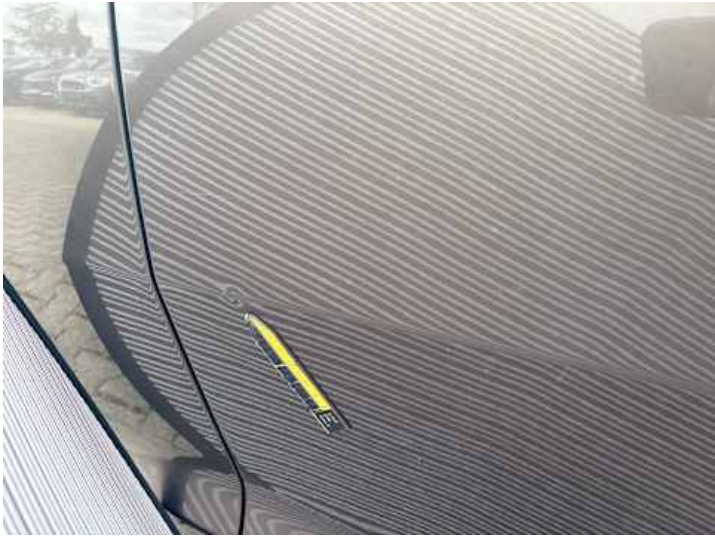
Türe hinten links (Delle)

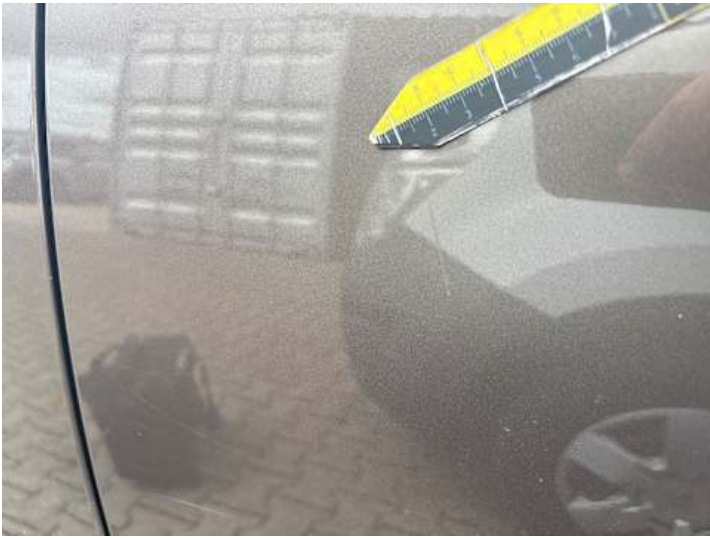
Türe hinten links (Kratzer)

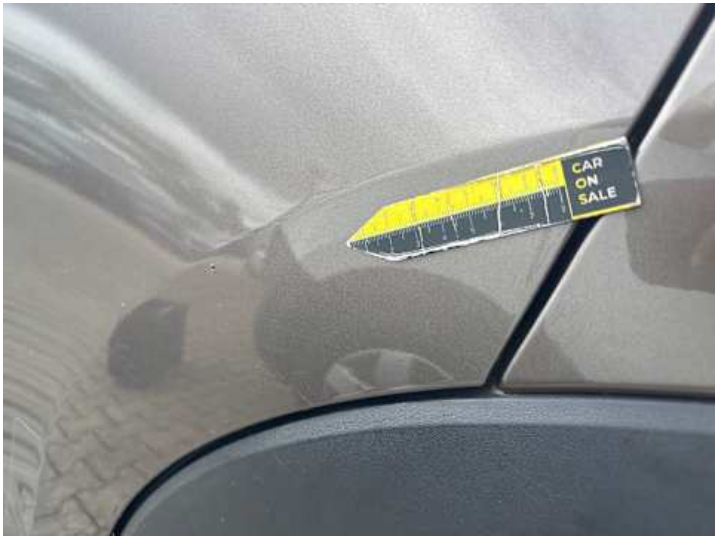
Türe hinten links (Kratzer)

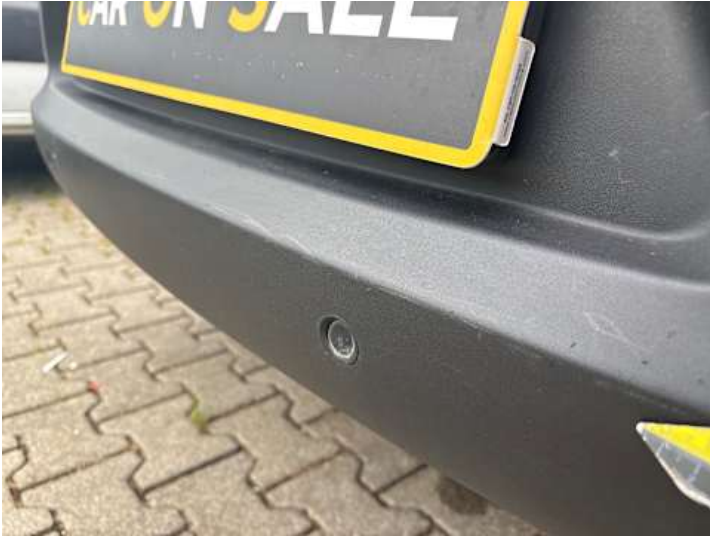
Stoßstange hinten (Lackschaden)

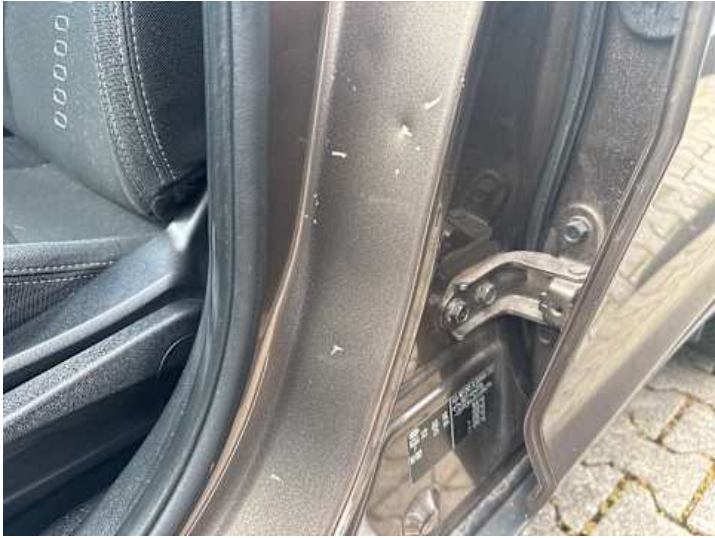
Schweller links (Lackschaden, Delle)

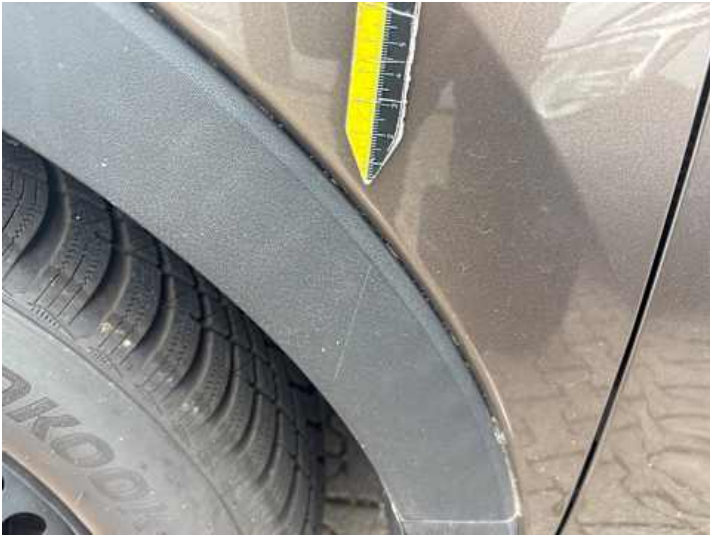
Kotflügel vorne links (Kratzer)

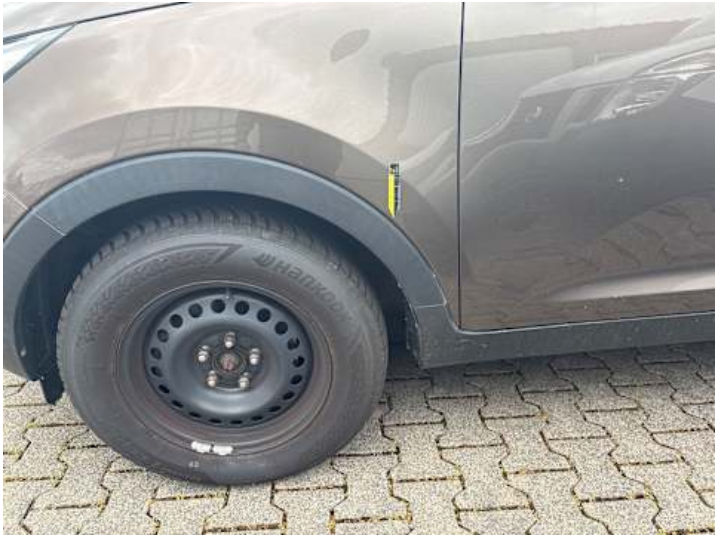
Kotflügel vorne links (Kratzer)

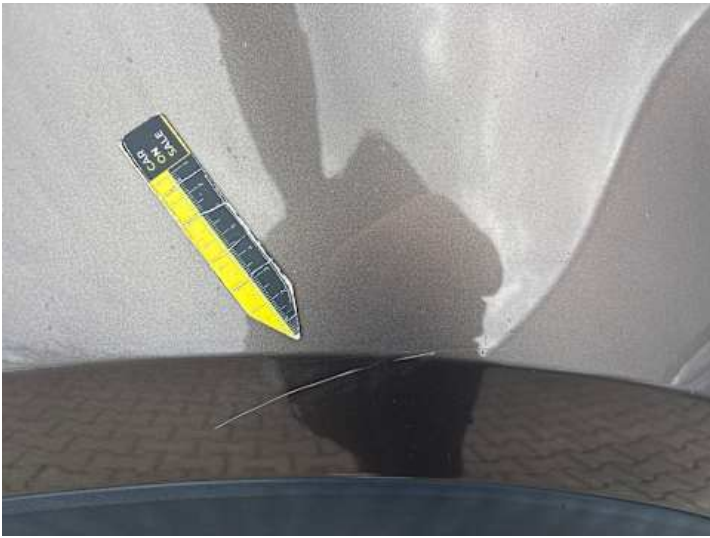
Kotflügel vorne rechts (Kratzer)

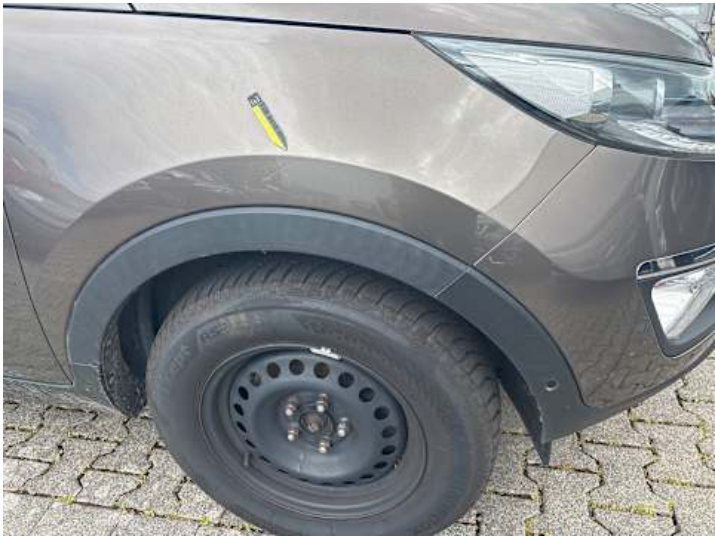
Kotflügel vorne rechts (Kratzer)

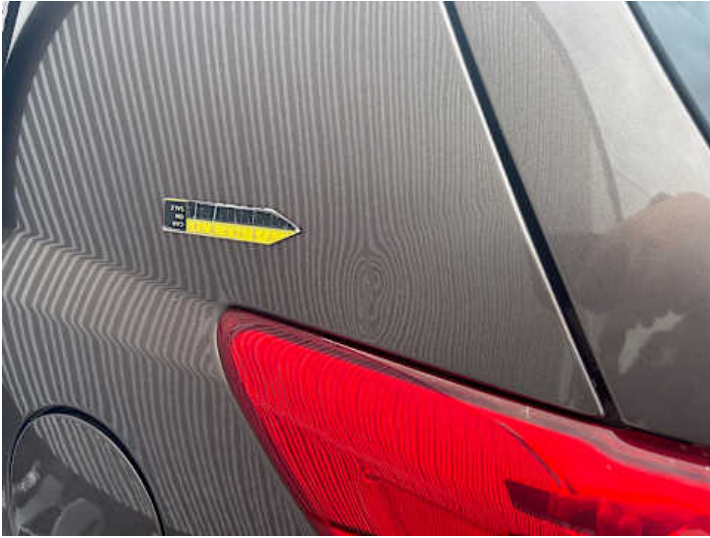
Seitenteil hinten links (Delle, Lackschaden)

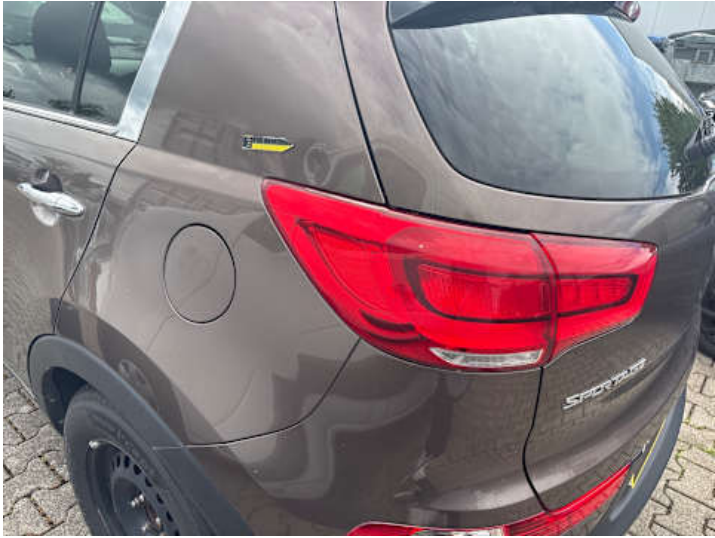
Seitenteil hinten links (Delle, Lackschaden)

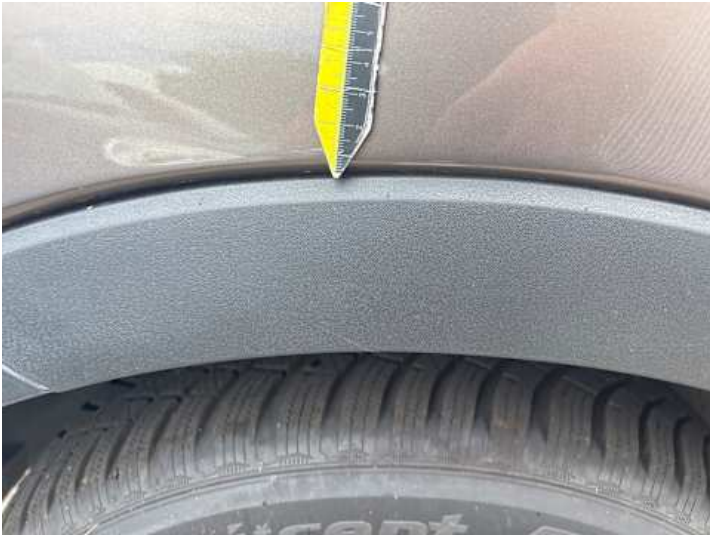
| Fahrzeugteil | Lackschichtdicke (in µm) | Fahrzeugteil | Lackschichtdicke (in µm) |
|---|---|---|---|
| Seitenteil hinten links | 135 | Seitenteil hinten rechts | 1335 |

Seitenteil hinten rechts (Kratzer)

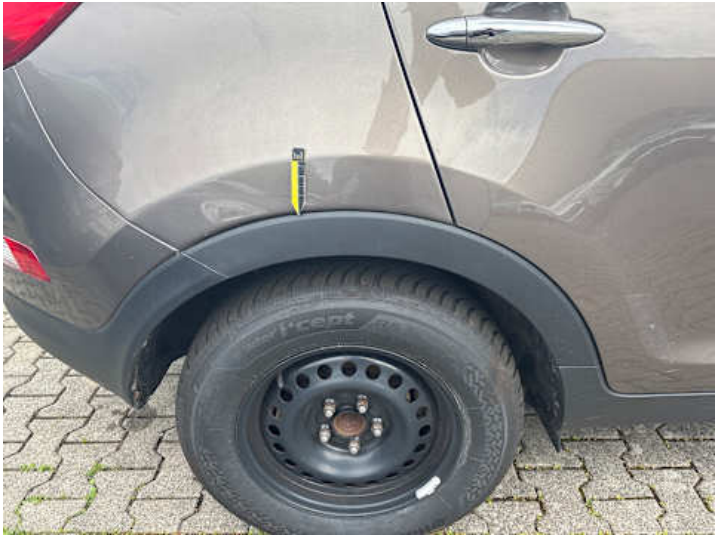
Seitenteil hinten rechts (Kratzer)

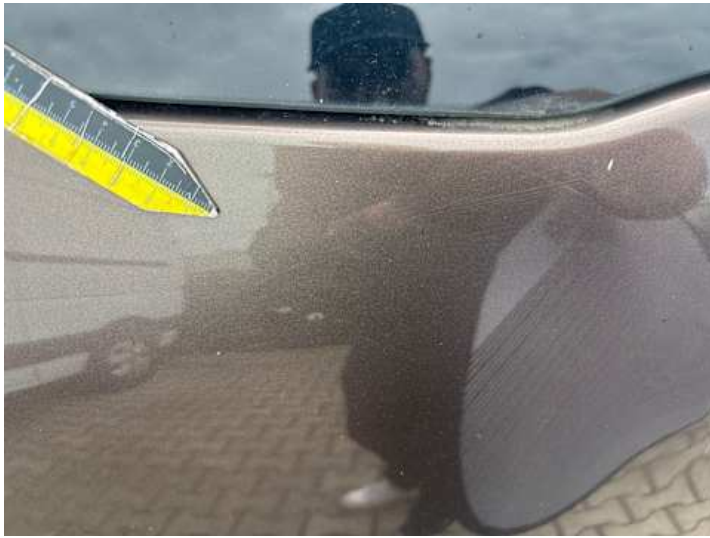
Heckklappe (Kratzer)

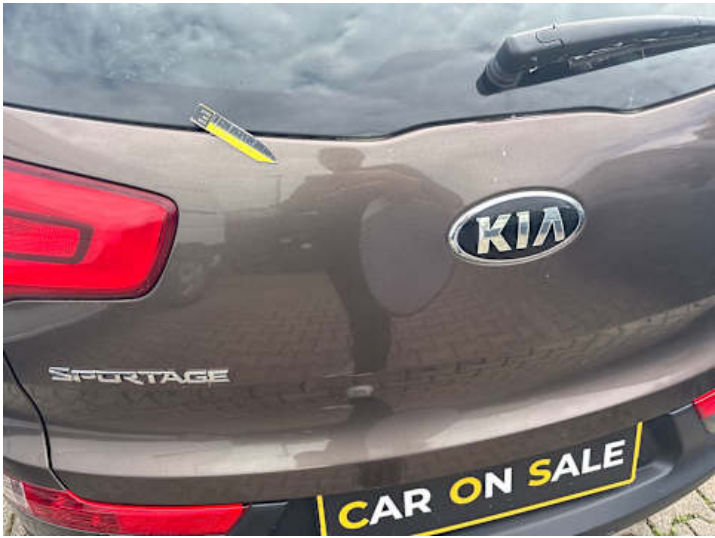
Heckklappe (Kratzer)

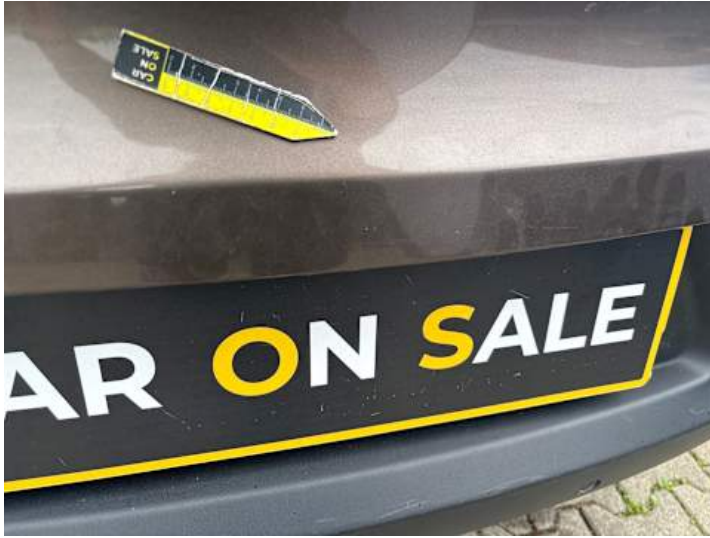
Heckklappe (Kratzer)

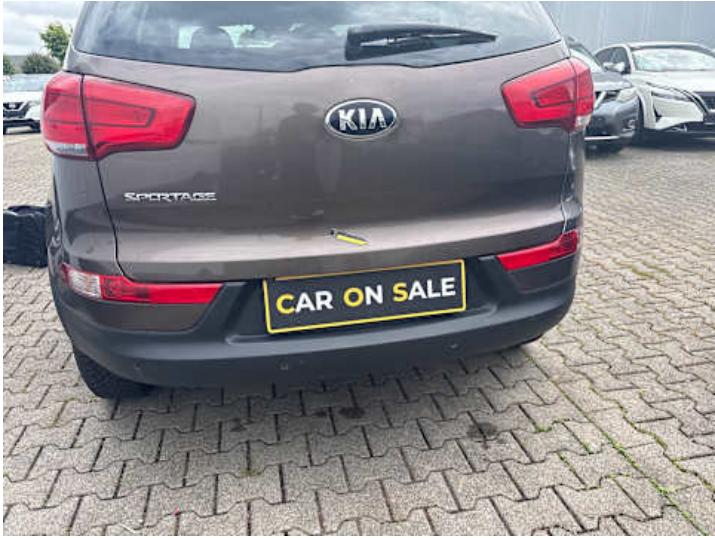
Heckklappe (Kratzer)

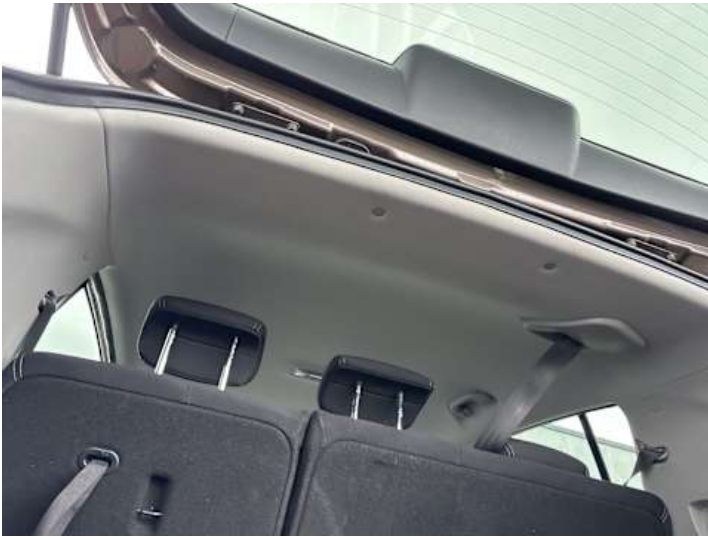
Innenraum (Verschmutzung)

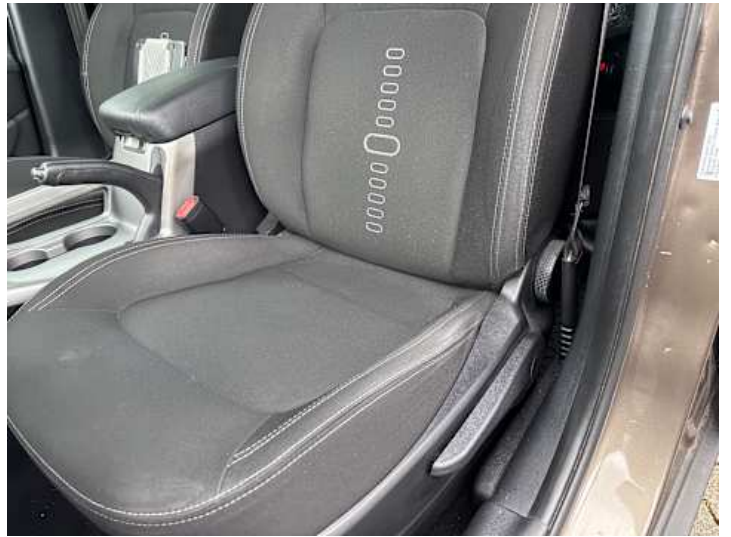
Innenraum (Verschleiß)

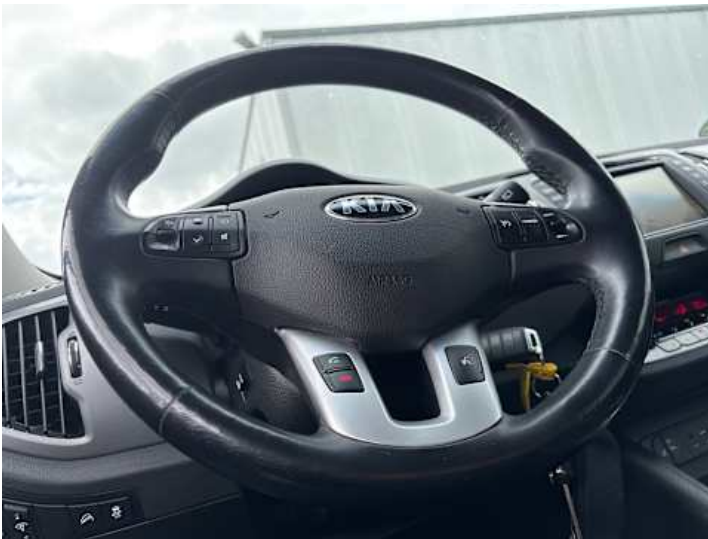
Innenraum (Verschleiß)

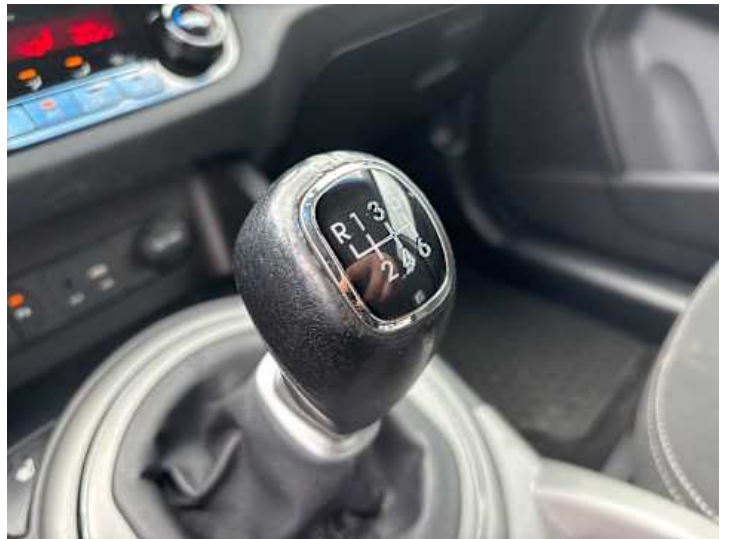
Innenraum (Verschleiß)

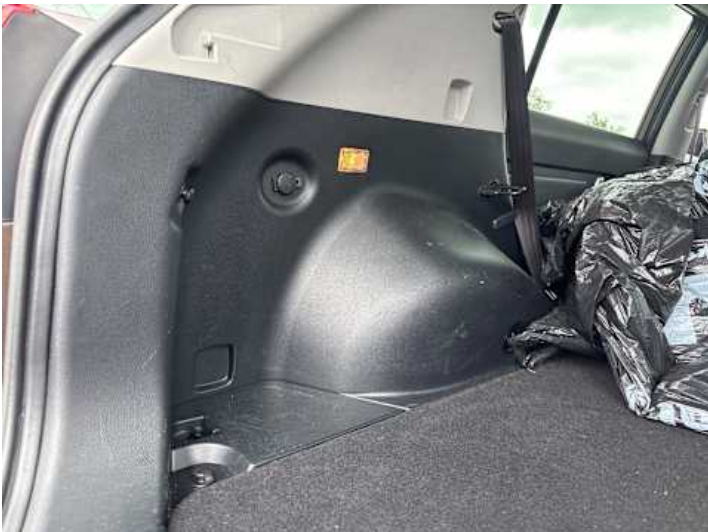
Innenraum (Kratzer)

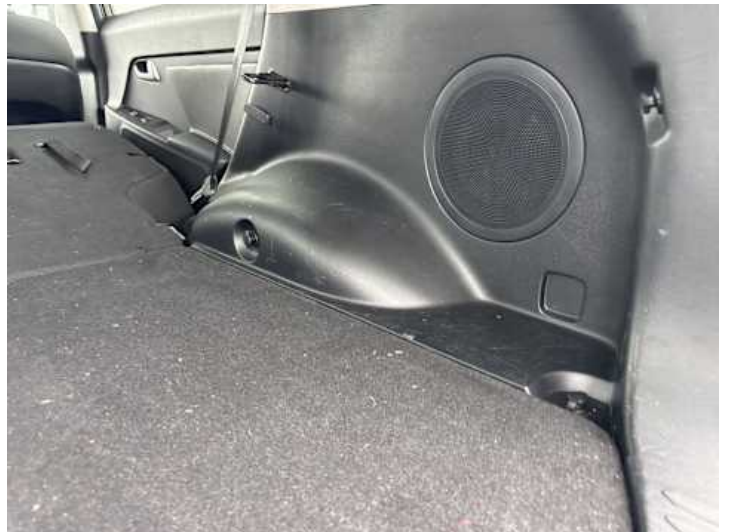
Innenraum (Kratzer)

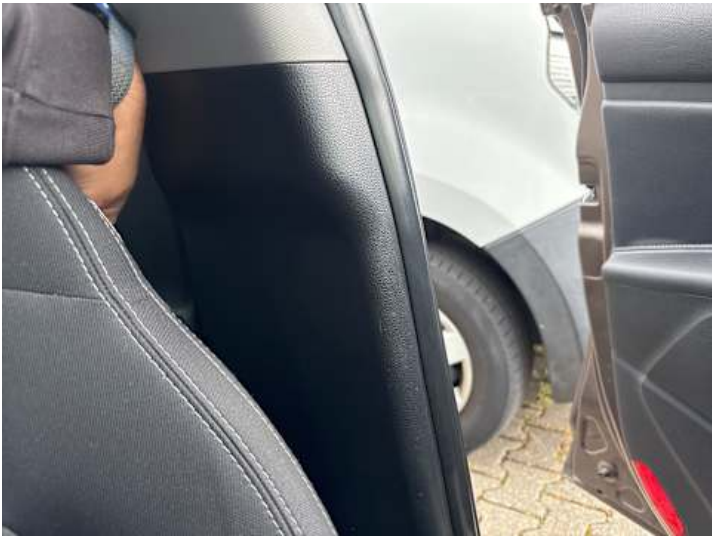
Innenraum (Kratzer)

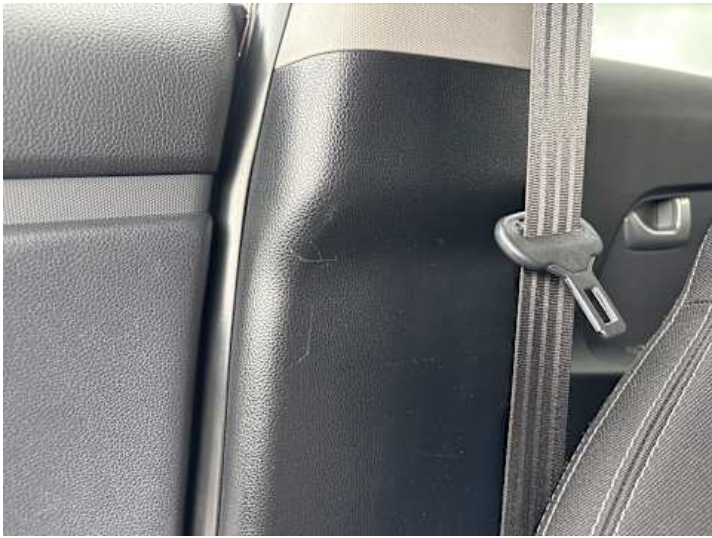
Innenraum (Kratzer)

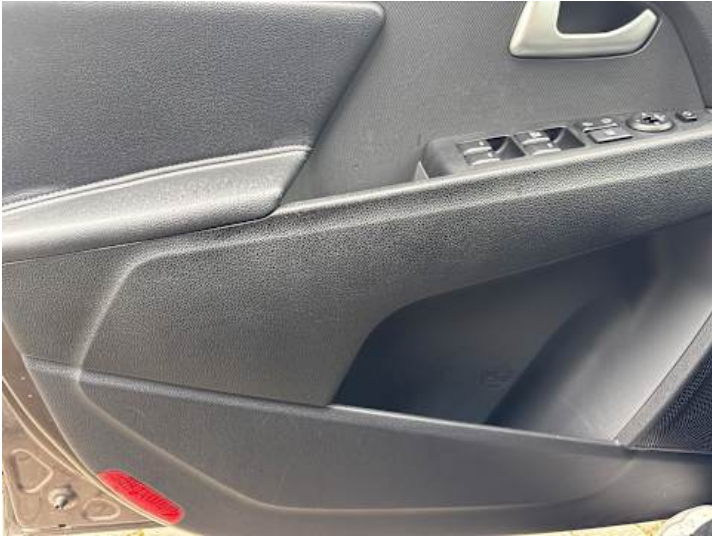
Innenraum (Kratzer)

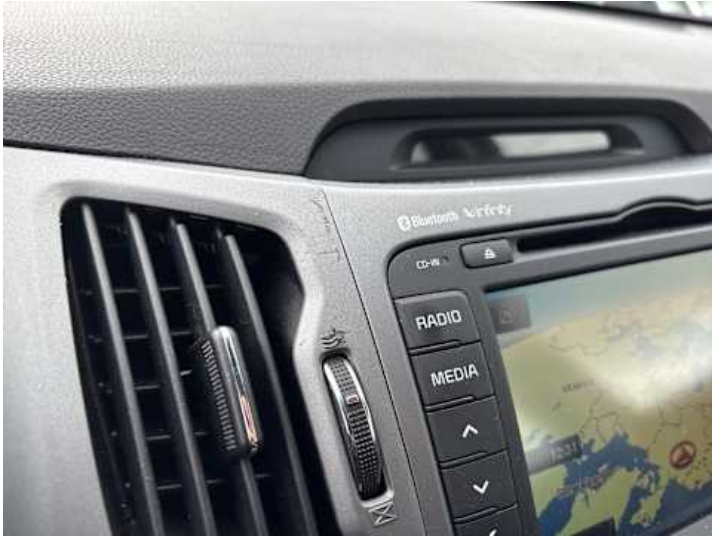
Innenraum (Kratzer)
