## Volkswagen Transporter EcoProfi FWD

EZ 07/2022 | Kastenwagen | Diesel | Automatikgetriebe | 164.328km  
Besteuerung: Regelbesteuert (Deutschland)  
Fahrzeugstandort: 37\*\*\*  
Fahrzeug aufgenommen am: 25.08.2026

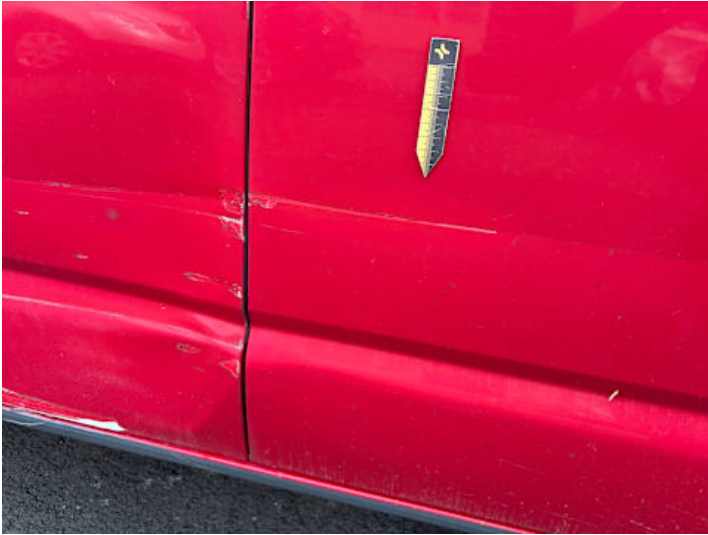
Beifahrertür (Kratzer, Verformung)

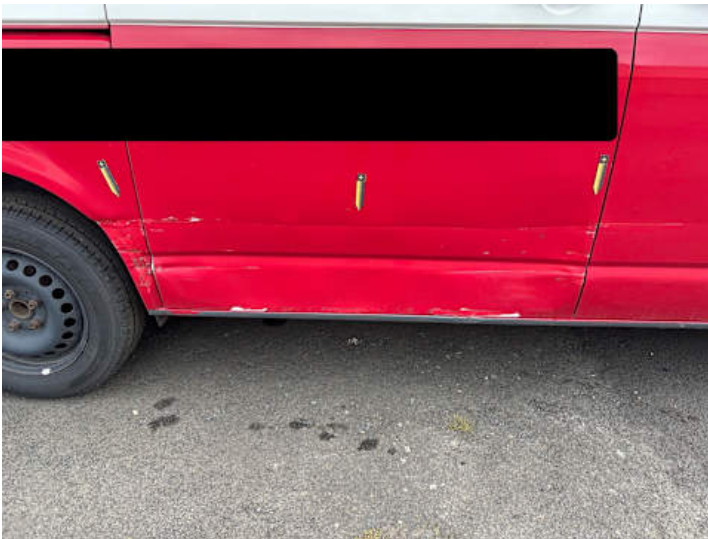
Türe hinten rechts (Kratzer, Verformung)

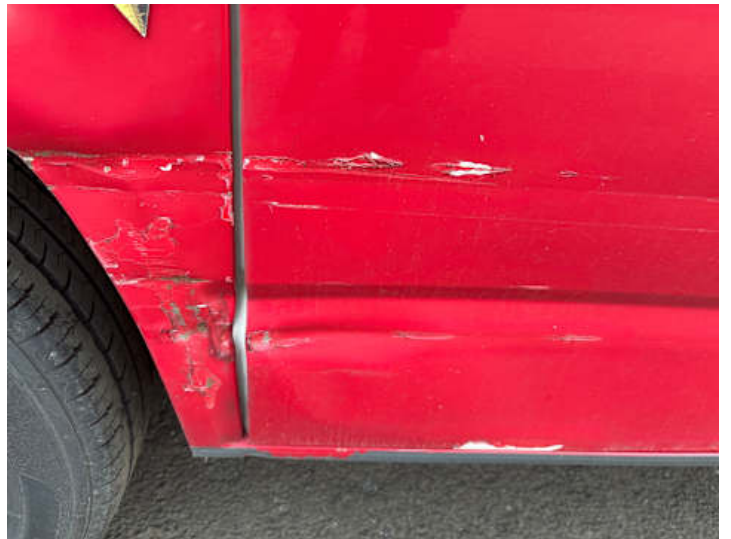
Türe hinten rechts (Kratzer, Verformung)

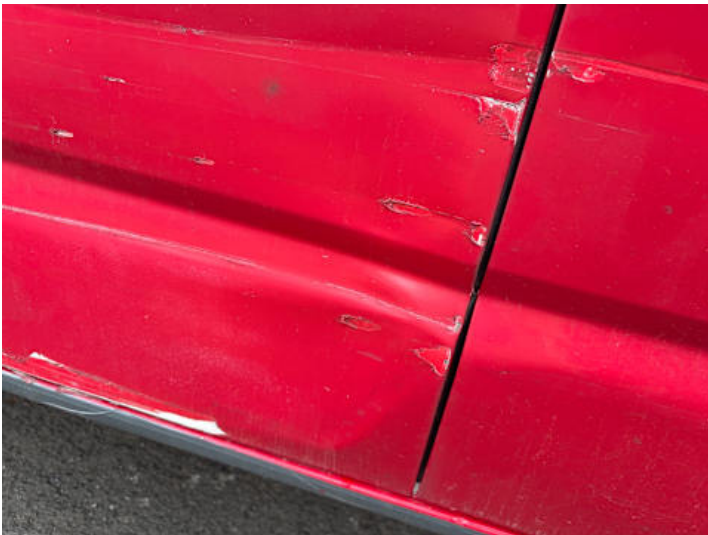
Türe hinten rechts (Kratzer, Verformung)

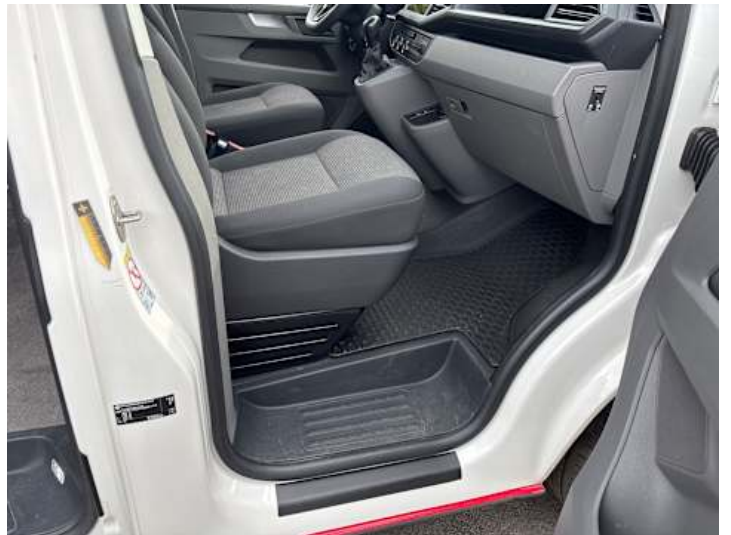
Schweller rechts (Kratzer)

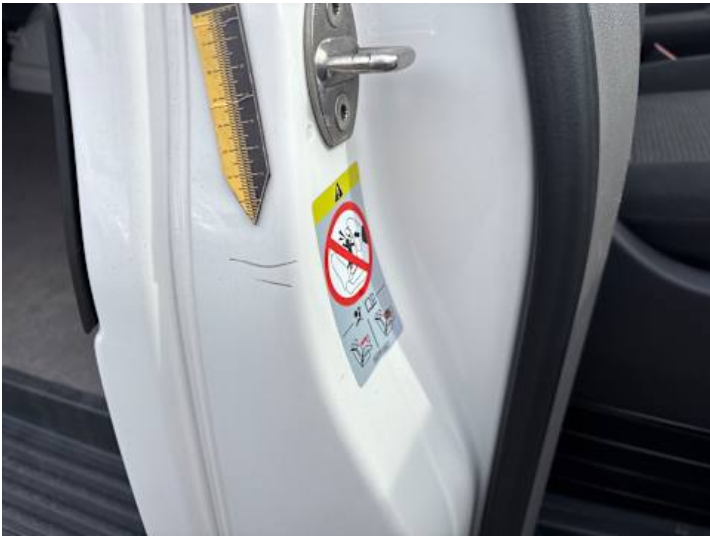
Schweller rechts (Kratzer)

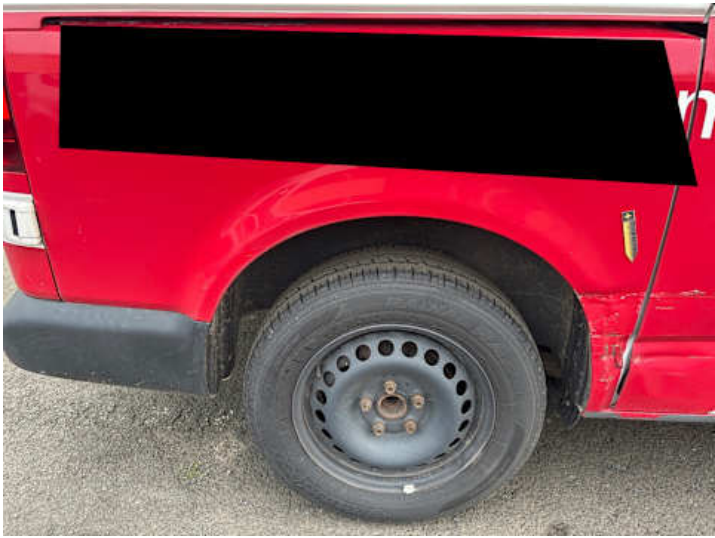
Seitenteil hinten rechts (Kratzer, Verformung)

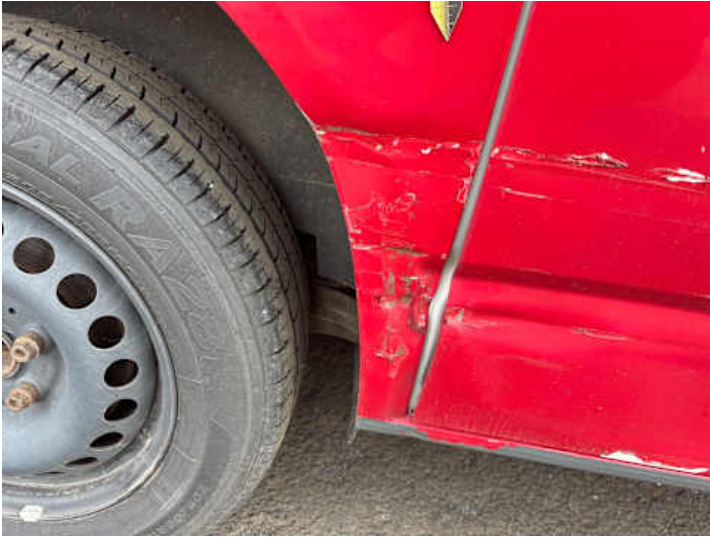
Seitenteil hinten rechts (Kratzer, Verformung)

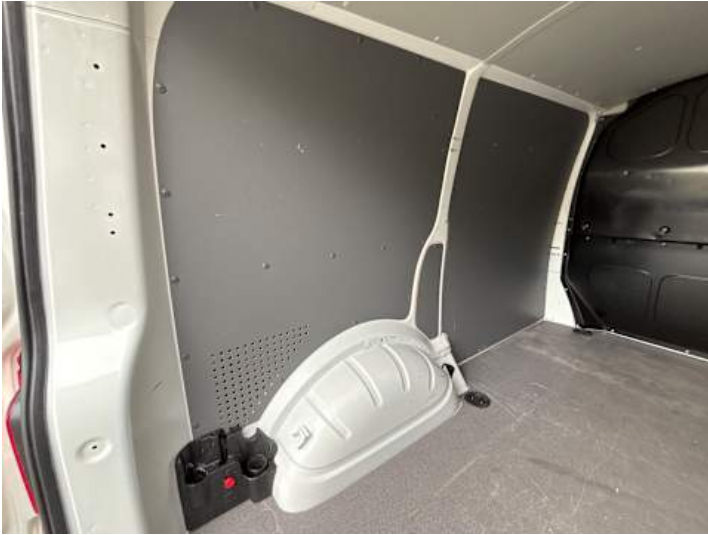
Innenraum (Diverse Schäden)

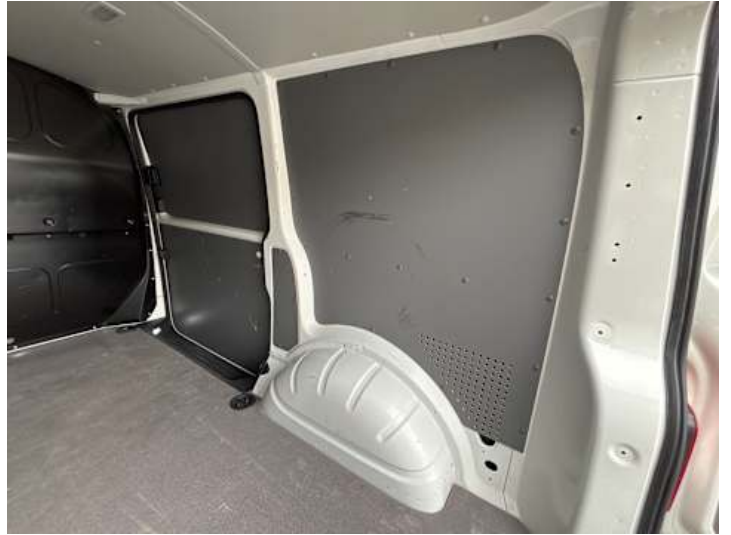
Innenraum (Diverse Schäden)

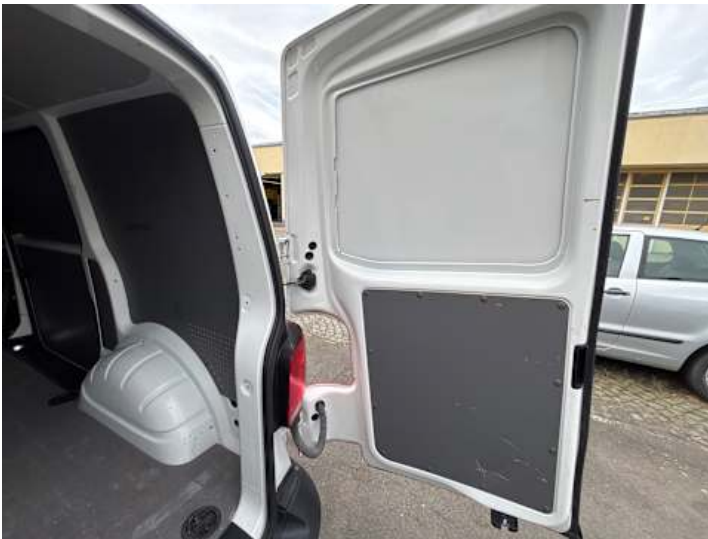
Innenraum (Diverse Schäden)

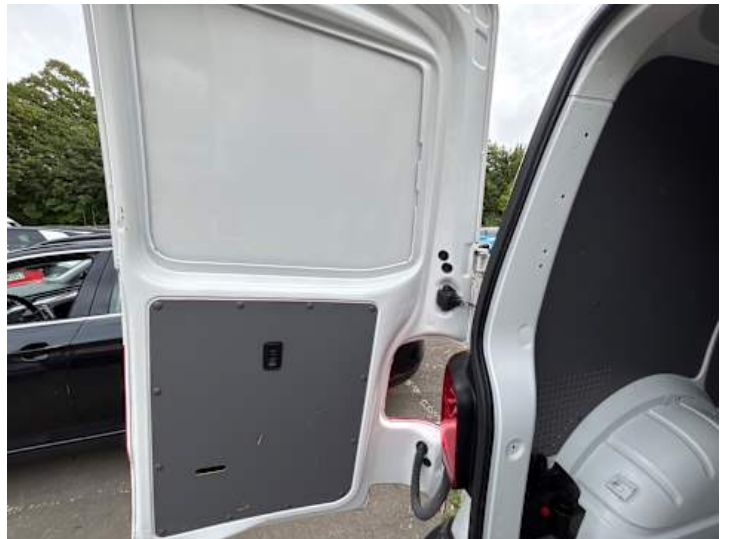
Innenraum (Diverse Schäden)

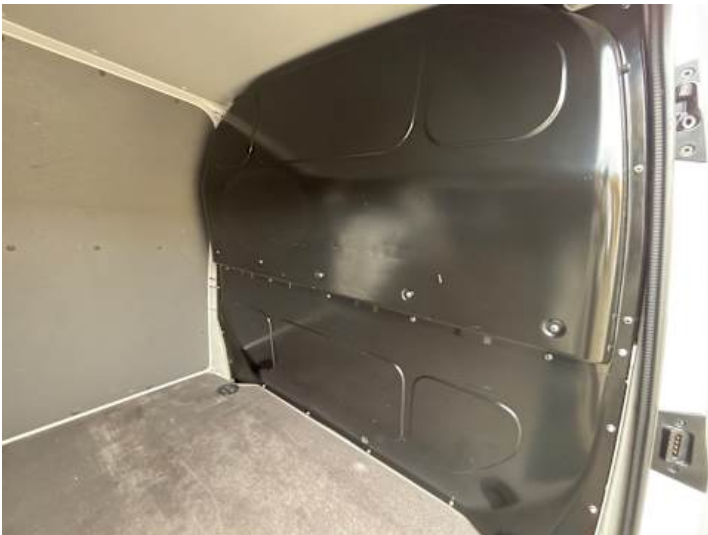
Innenraum (Diverse Schäden)

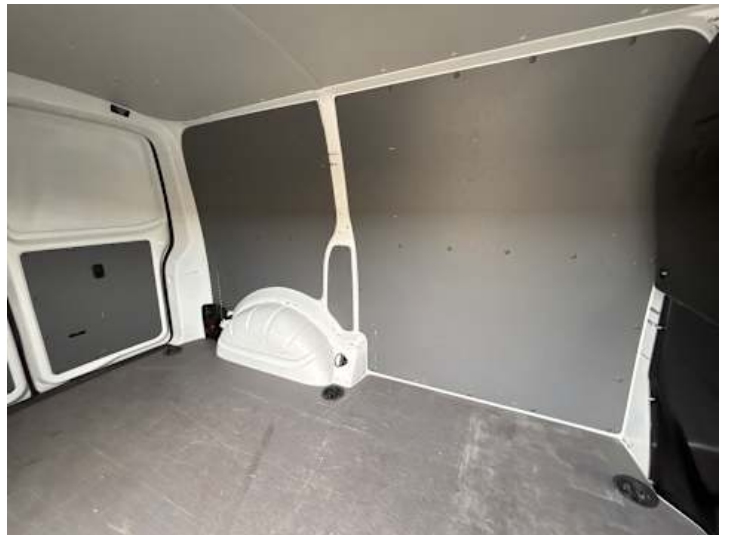
Innenraum (Diverse Schäden)
