## Zustandsbericht ohne Ausstattung

**FIN**    **SALGA2BE7KA539821**

| Typ / Verkaufsbez. | Range Rover P525 | Aufbauart | Geländewagen |

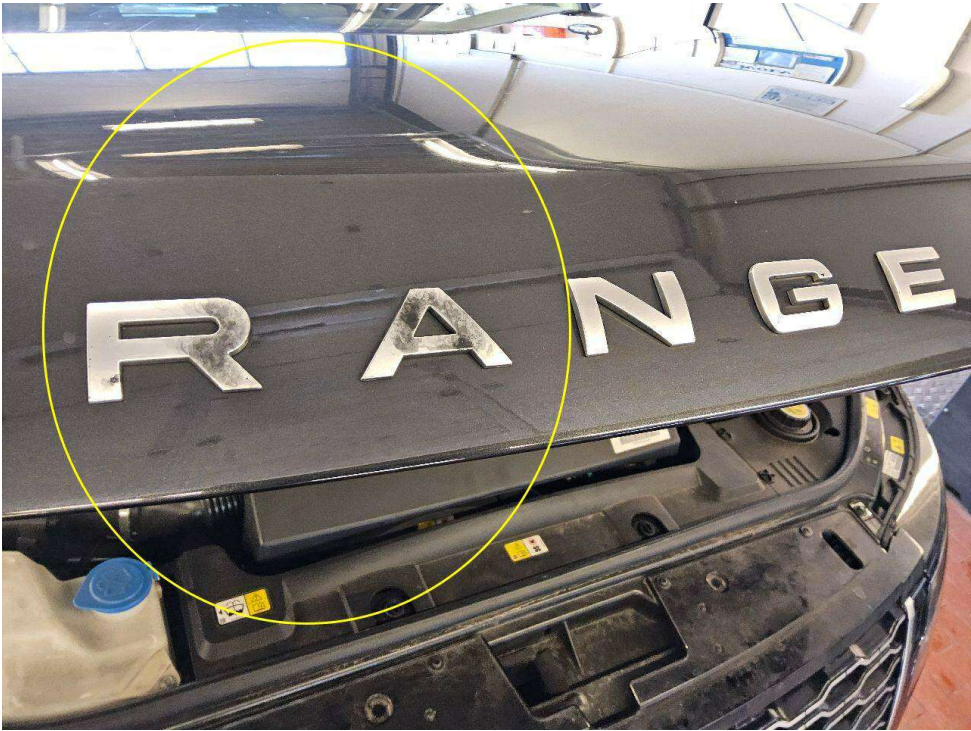
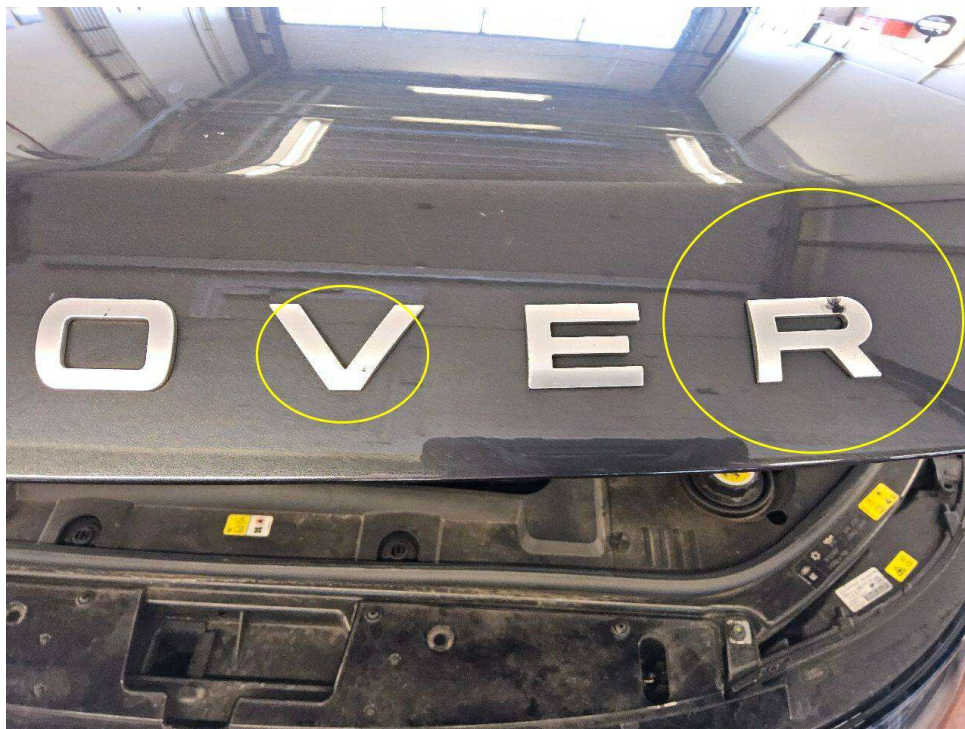
Bild 6 : Motorhaube Schriftzug verfährt

Bild 7 : Motorhaube Schriftzug verfärbt

1. 1x Funk-Fahrzeugschlüssel ohne Funktion, prüfen und Befund festlegen, Schadenerweiterung möglich
2. Motorhaube Schriftzug verfärbt, erneuern (Bild 6, 7)

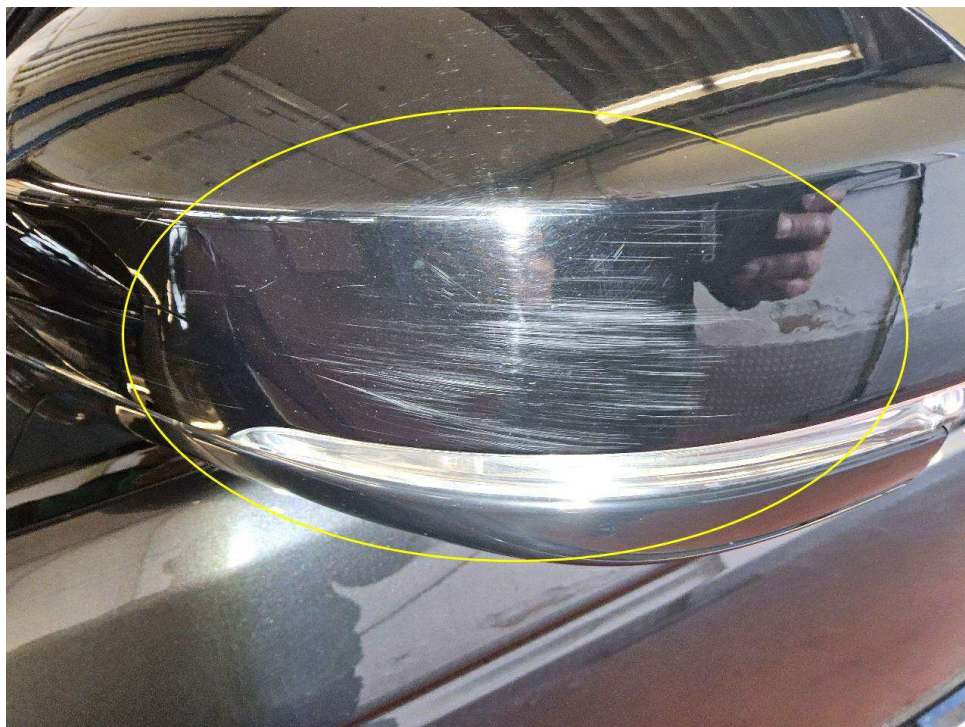
Bild 8 : Außenspiegel links Spiegelkappe verschrammt

3. Außenspiegel links Spiegelkappe verschrammt, lackieren mit Lackaufbau (Bild 8)
4. Tür hinten rechts verkratzt und eingedellt, lackieren mit Lackaufbau (Bild 9, 10, 11)

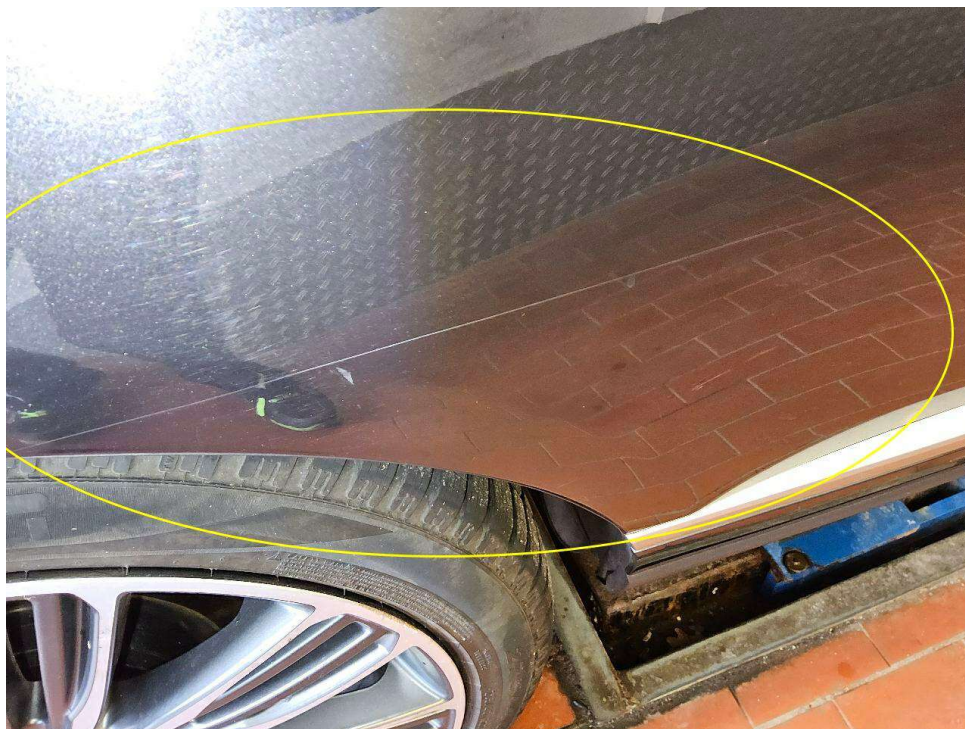
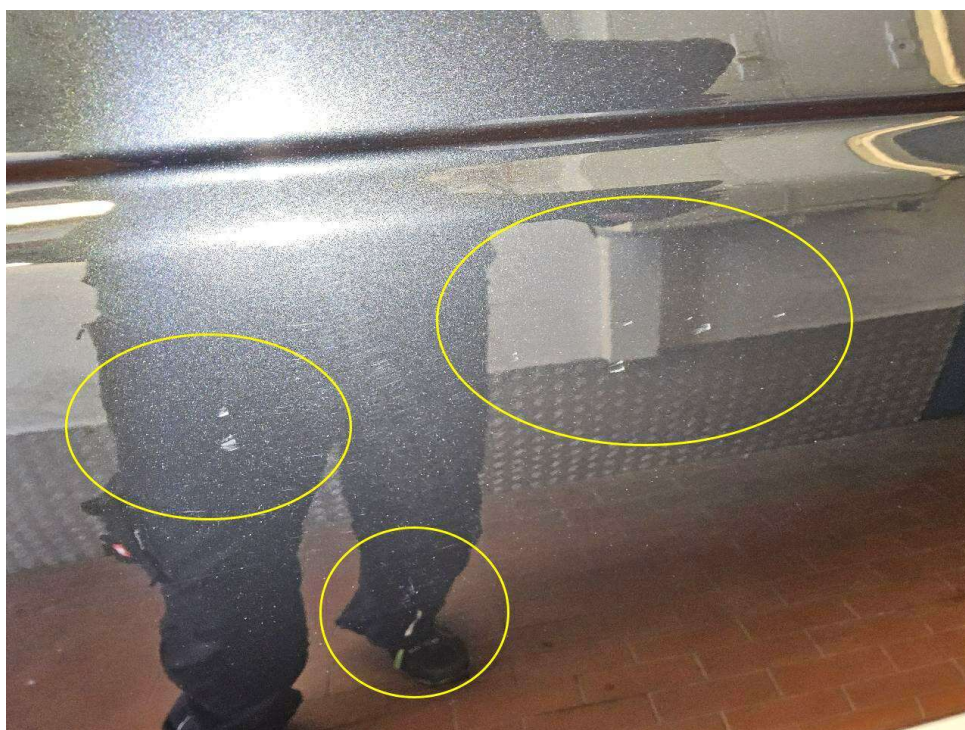
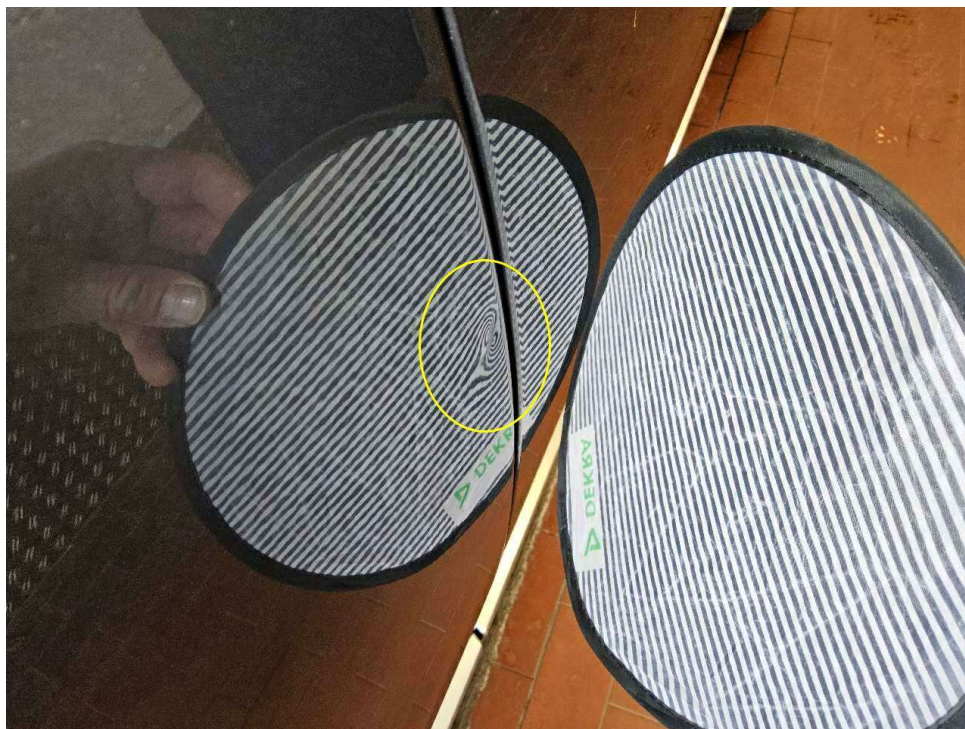
Bild 9 : Tür hinten rechts verkratzt und eingedellt

Bild 10 : Tür hinten rechts verkratzt und eingedellt

Bild 11 : Tür hinten rechts verkratzt und eingedellt

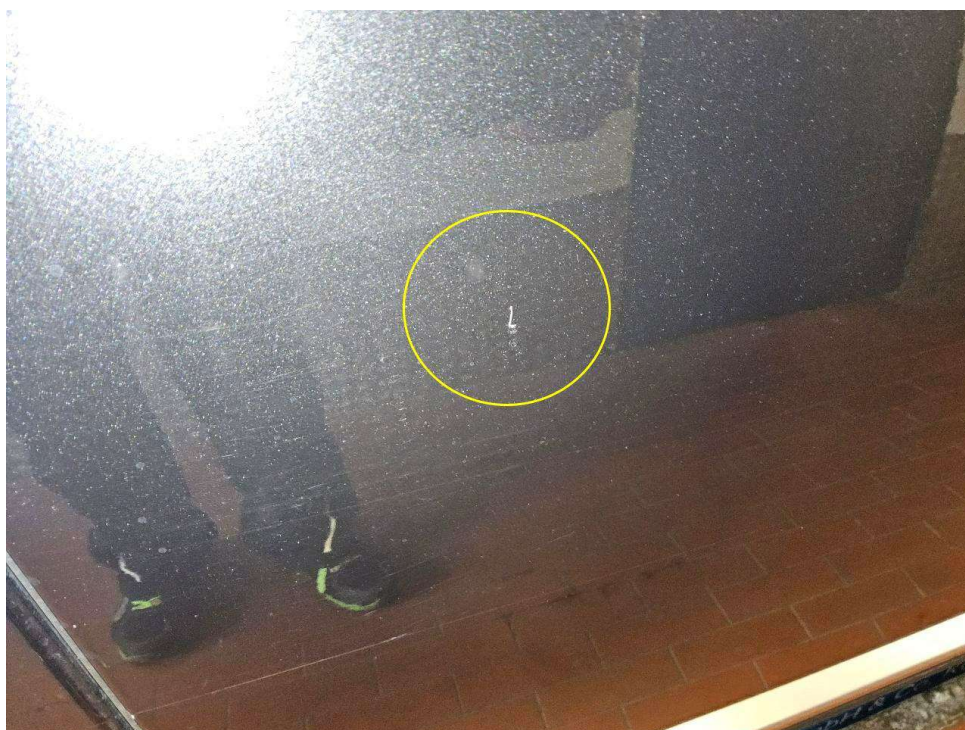
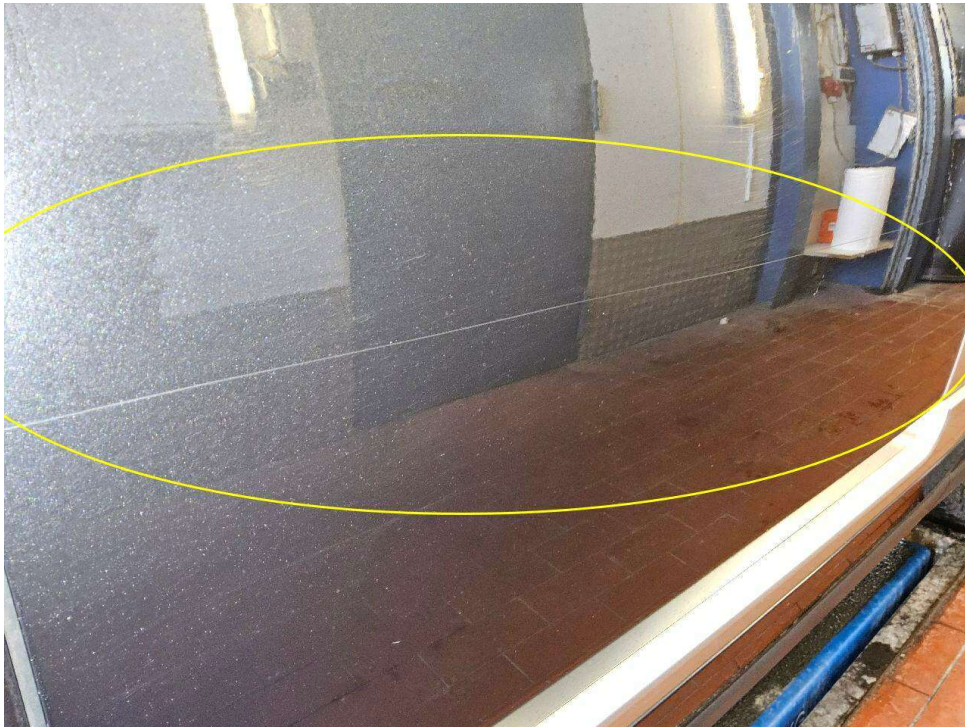
Bild 12 : Tür vorne rechts verkratzt

Bild 17 : Tür vorne rechts verkratzt

5. Tür vorne rechts verkratzt, lackieren mit Lackaufbau (Bild 12, 17)
6. Tür hinten links ,Türkante verschrammt, smart repair
7. Tür vorne links, Türkante Lackabplatzer, smart repair (Bild 14, 15)

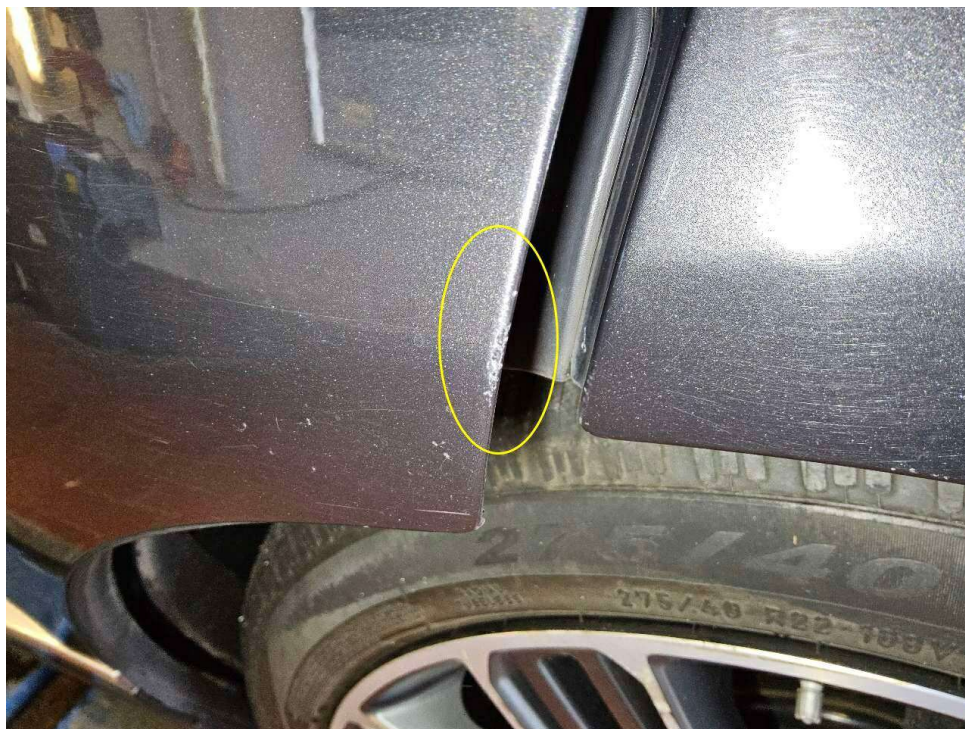
Bild 13 : Tür hinten rechts, Türkante verschrammt

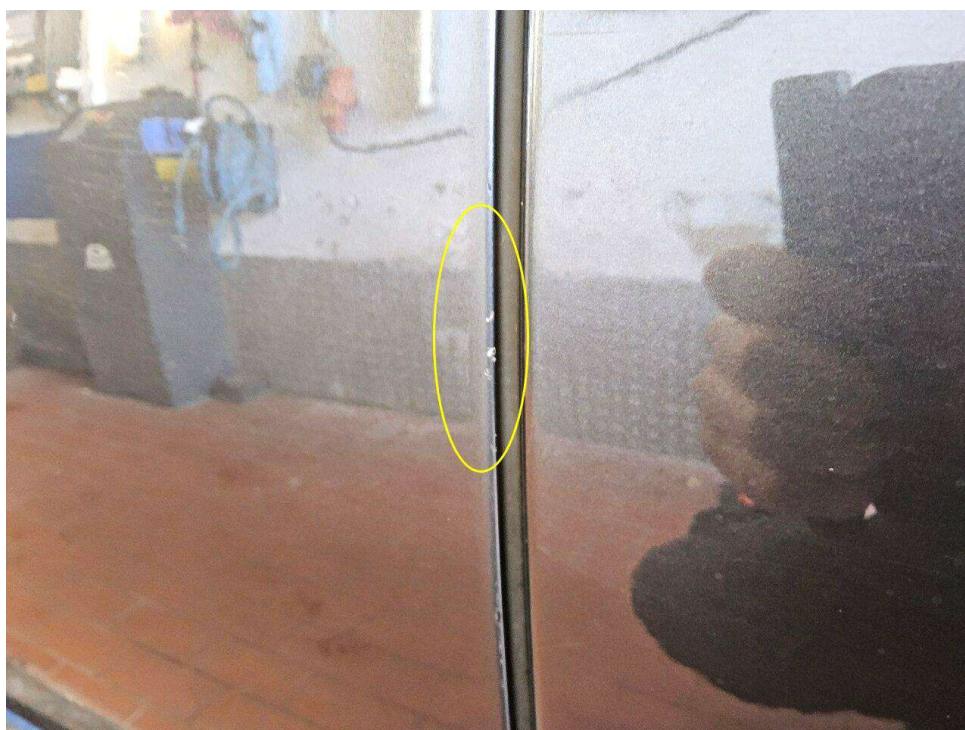
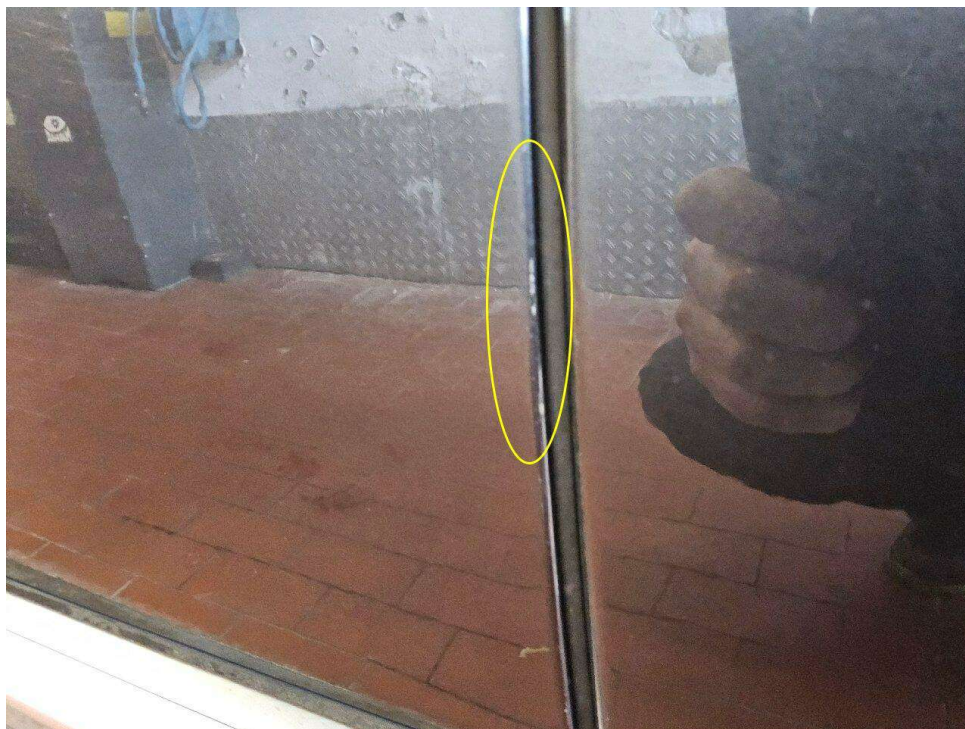
Bild 14 : Tür vorne links, Türkante Lackabplatzer

Bild 15 : Tür vorne links, Türkante Lackabplatzer

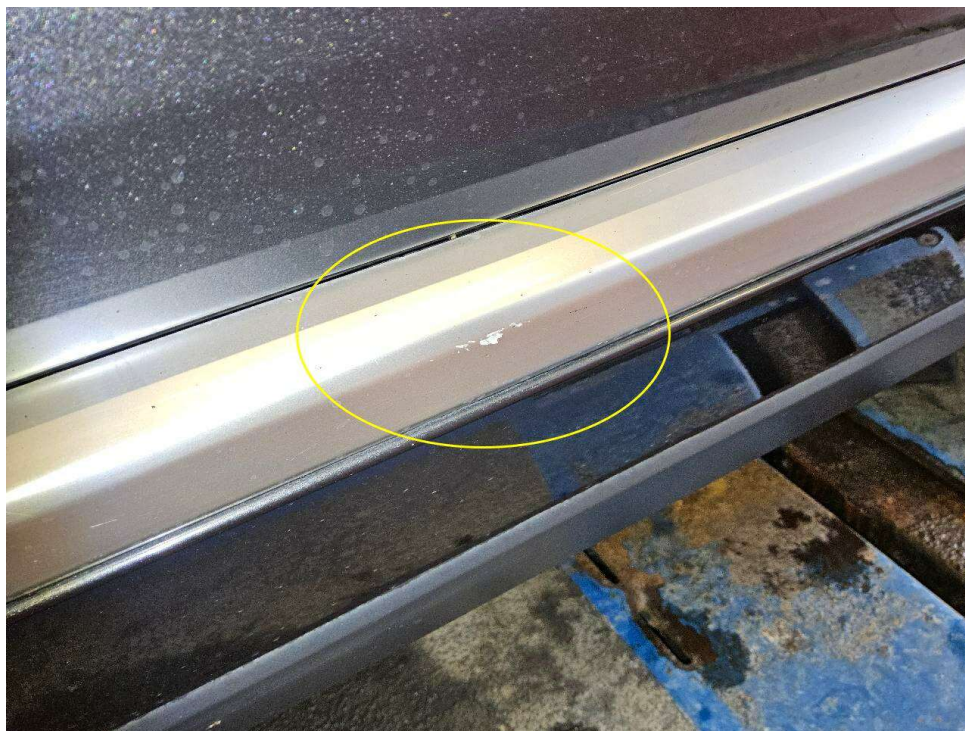
Bild 16 : Tür vorne links, Türblende verschrammt

8. Tür vorne links, Türblende verschrammt, erneuern (Bild 16)
9. Felge glanzgedreht hinten rechts verschrammt, erneuern (Bild 18, 19)
10. Felge glanzgedreht vorne rechts mehrfach verschrammt, erneuern (Bild 20, 21)

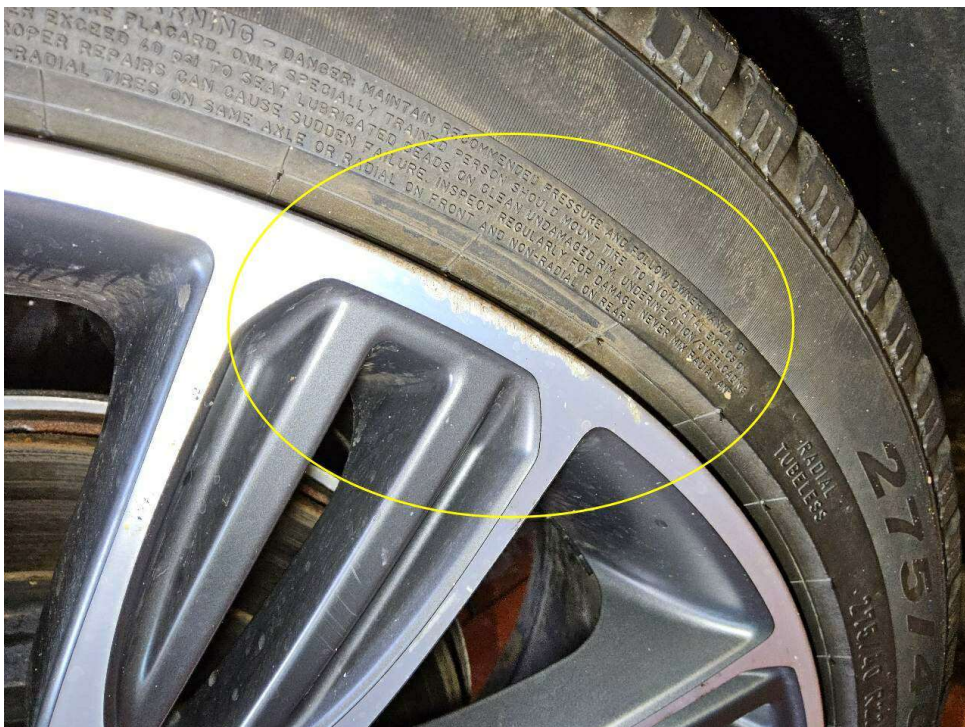
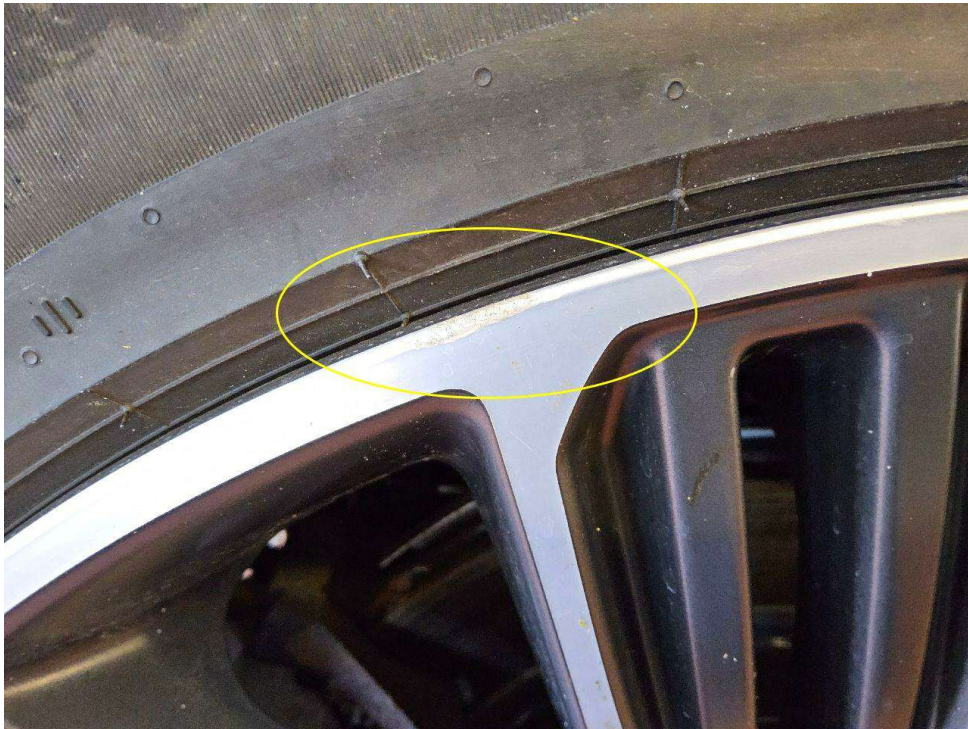
Bild 18 : Felge glanzgedreht hinten rechts verschrammt

Bild 19 : Felge glanzgedreht hinten rechts verschrammt

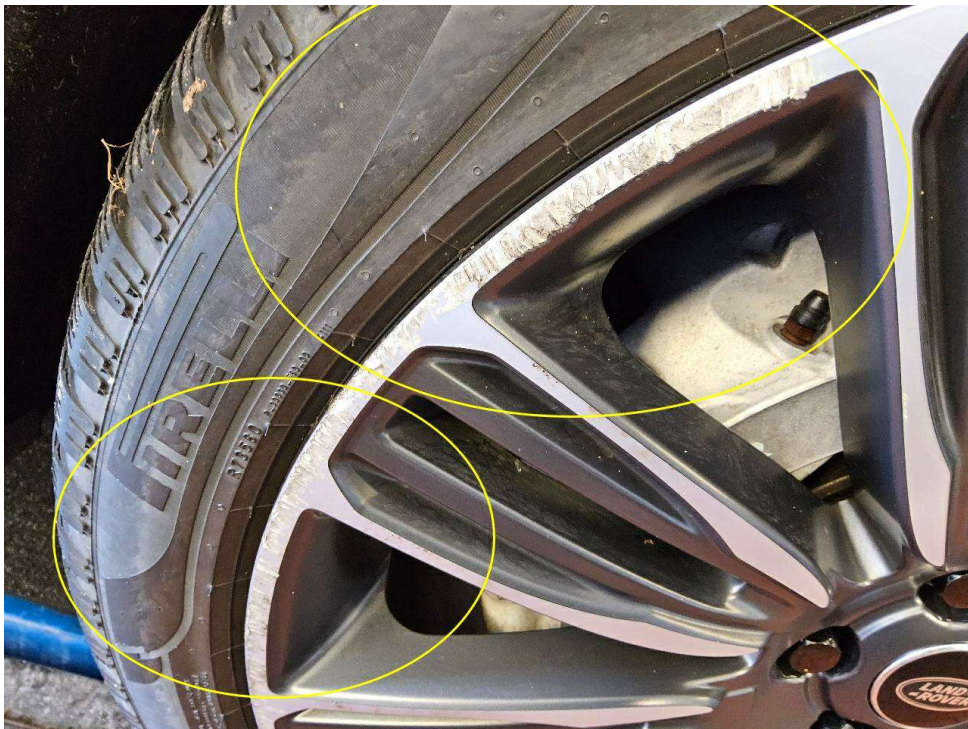
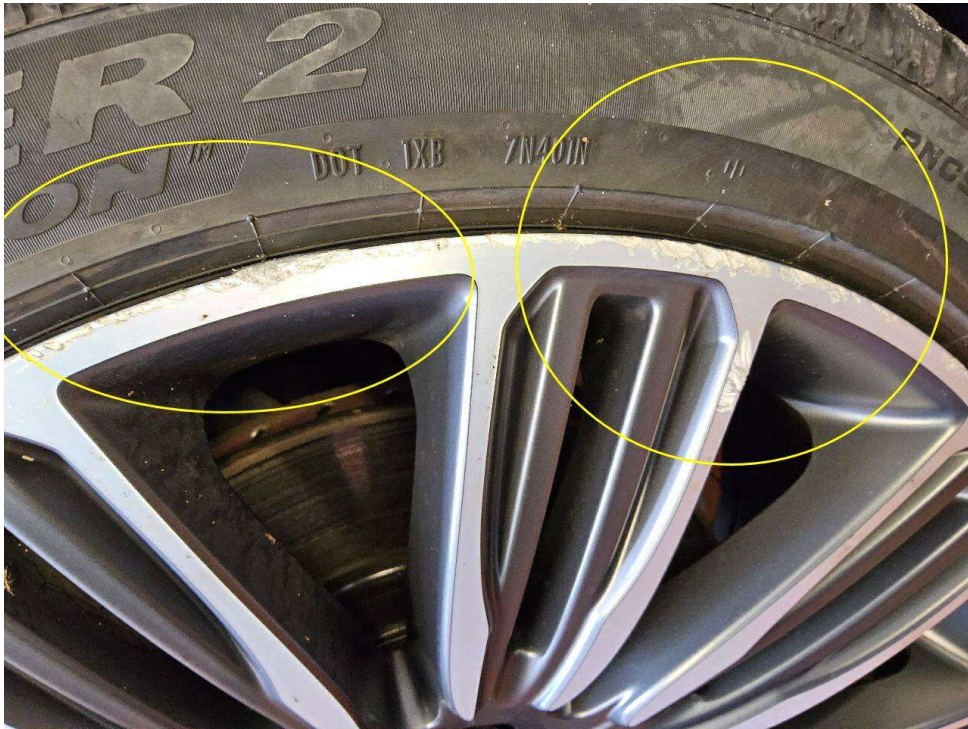
Bild 20 : Felge glanzgedreht vorne rechts mehrfach verschrammt

Bild 21 : Felge glanzgedreht vorne rechts mehrfach verschrammt

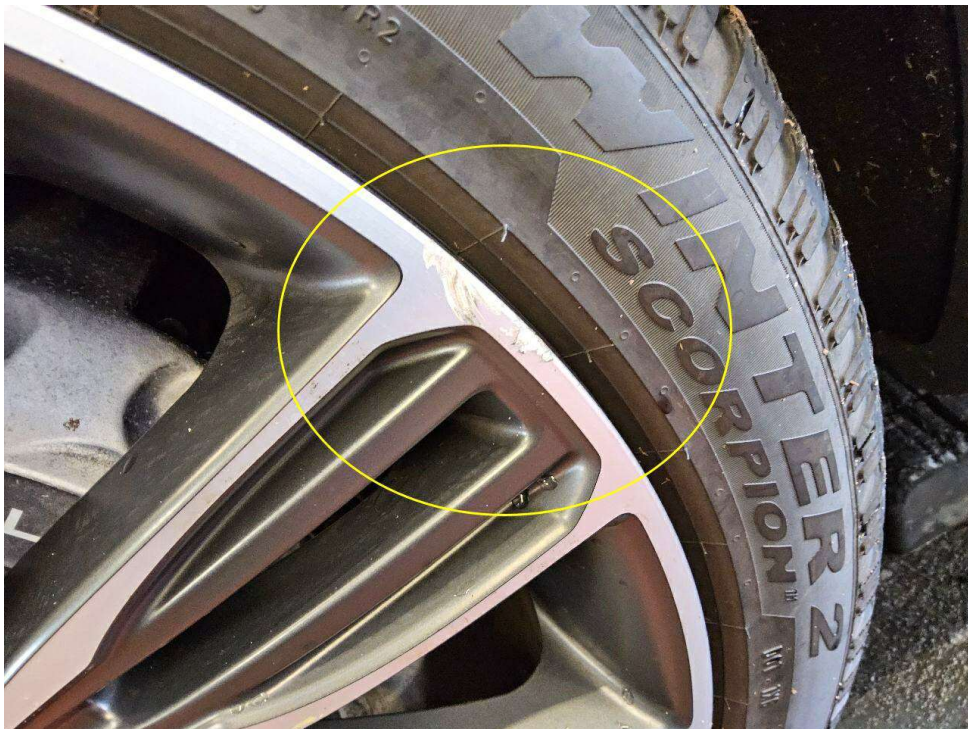
Bild 22 : Felge glanzgedreht vorne links verschrammt

11. Felge glanzgedreht vorne links verschrammt, erneuern (Bild 22)
12. Felge glanzgedreht hinten links verschrammt, erneuern (Bild 23)
13. Fahrzeug komplett Polieren, polieren

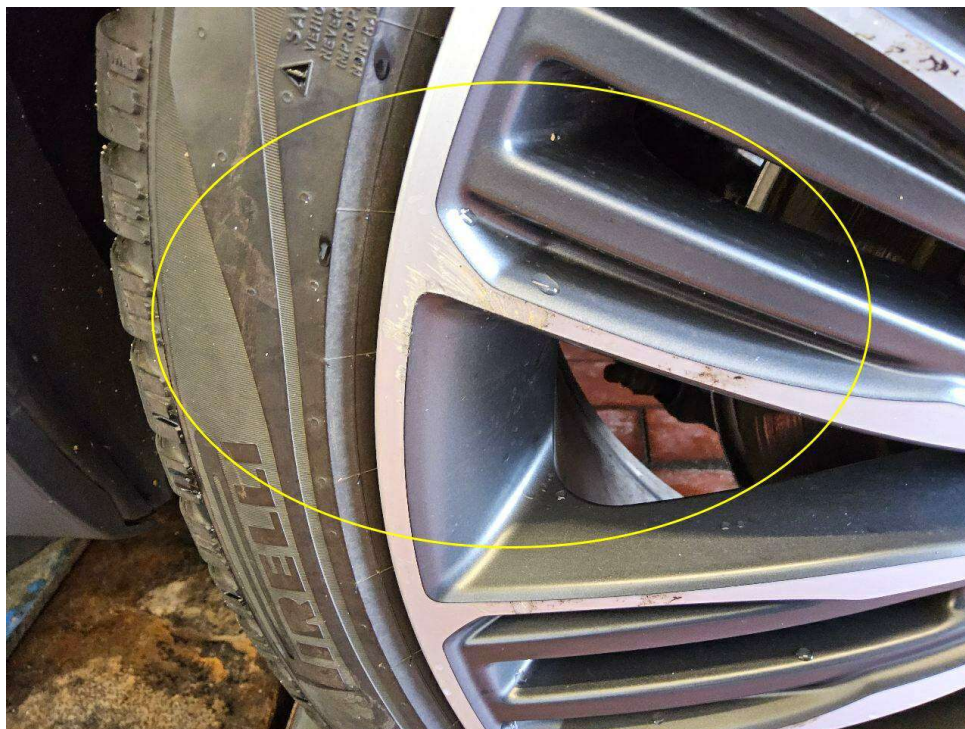
Bild 23 : Felge glanzgedreht hinten links verschrammt
