## Mercedes-Benz CLS 320 / 350 CDI

EZ 09/2007 | Coupé | Diesel | Automatikgetriebe | 510.402km

Fahrzeug aufgenommen am: 28.08.2026

# Hinweise zum Zustandsbericht

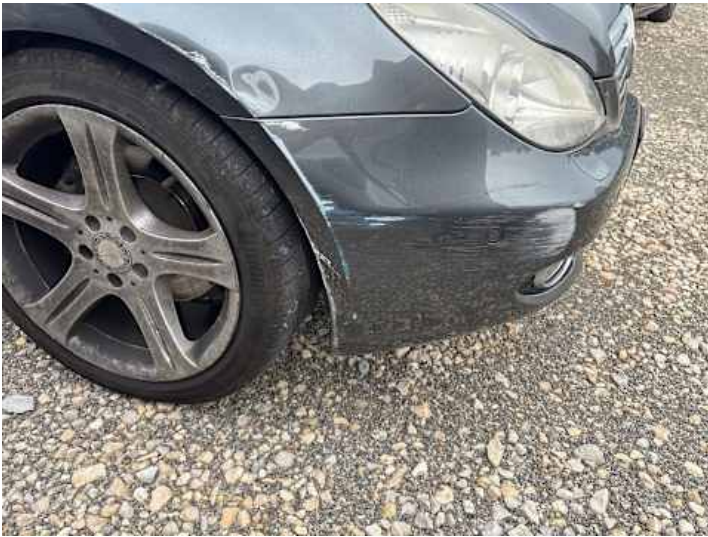
Stoßstange vorne (Kratzer, Lackschaden)

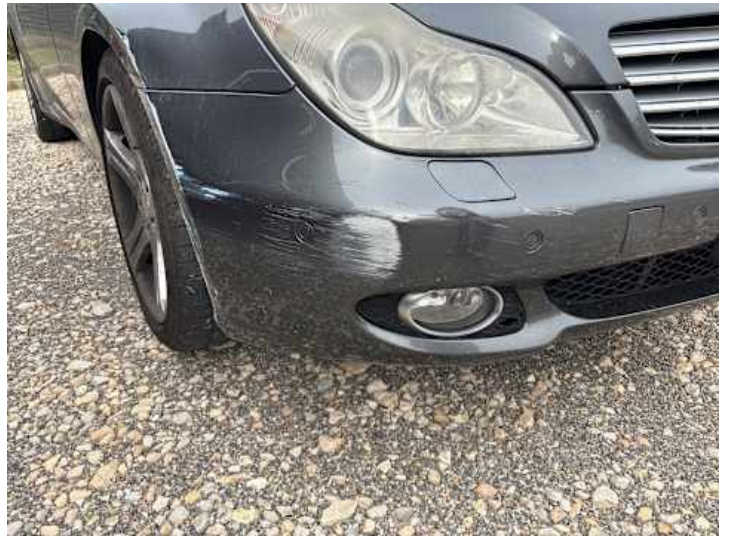
Stoßstange vorne (Kratzer, Lackschaden)

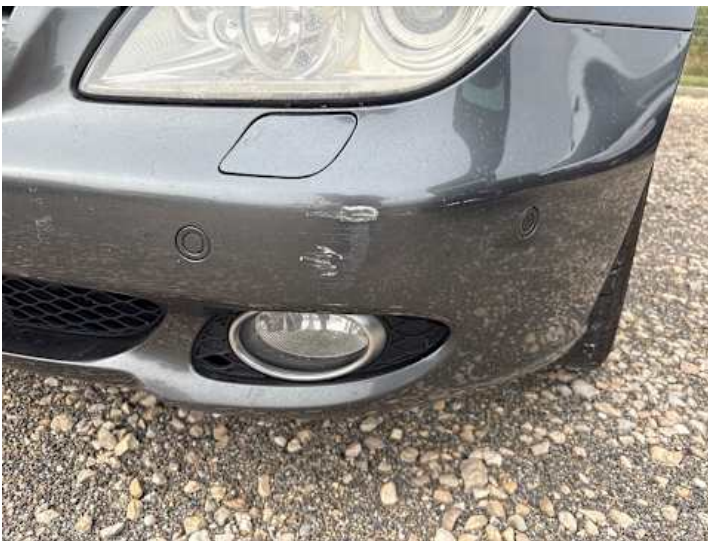
Stoßstange vorne (Kratzer, Lackschaden)

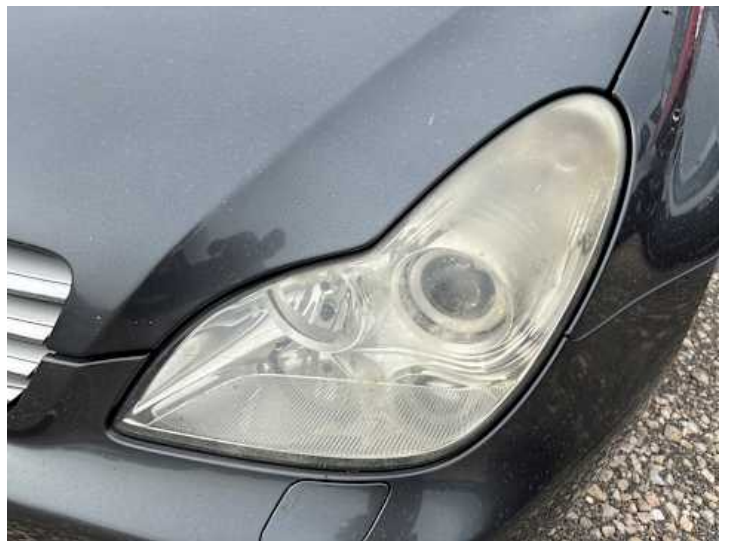
Scheinwerfer (links) (Blind)

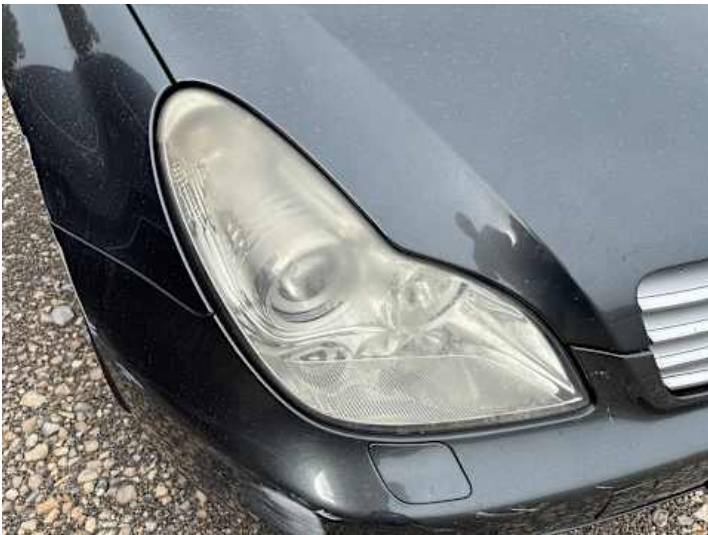
Scheinwerfer (rechts) (Blind)

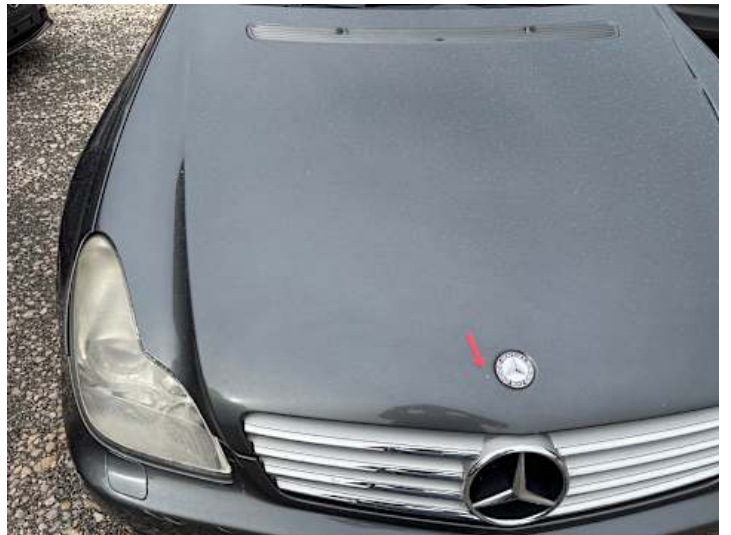
Motorhaube (Steinschlag)

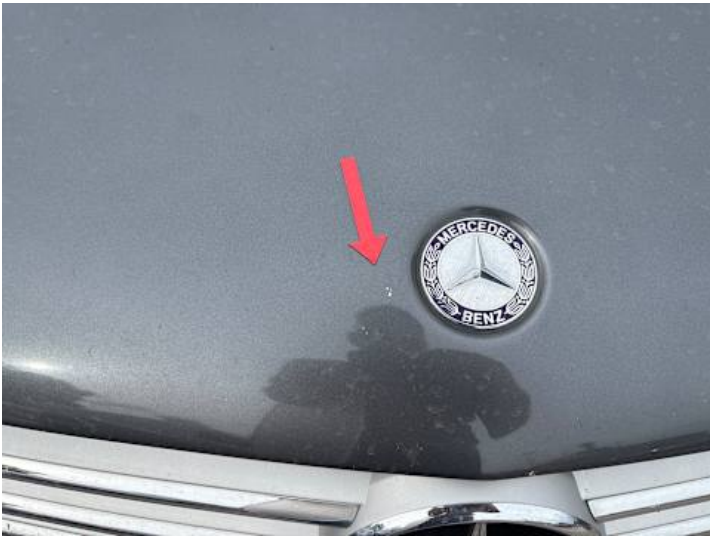
Motorhaube (Steinschlag)

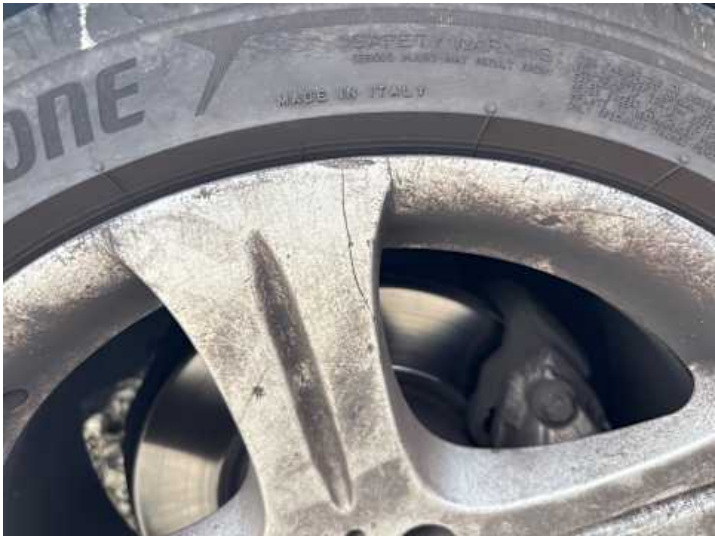
Rad (Kerben, Kratzer)

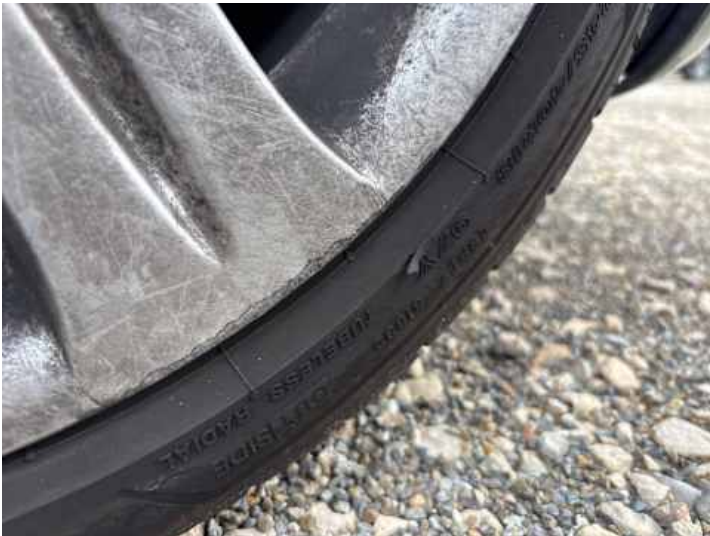
Rad (Kerben, Kratzer, Riss/Bruch)

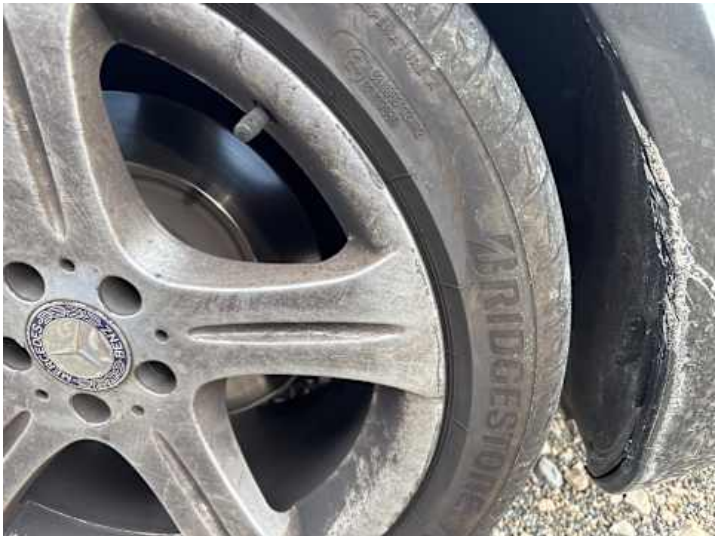
Rad (Kerben, Kratzer, Riss/Bruch)

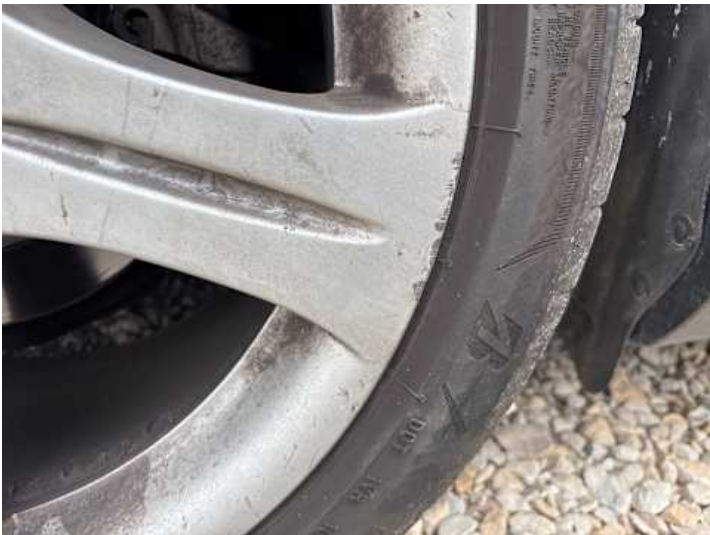
Rad (Kerben, Kratzer)

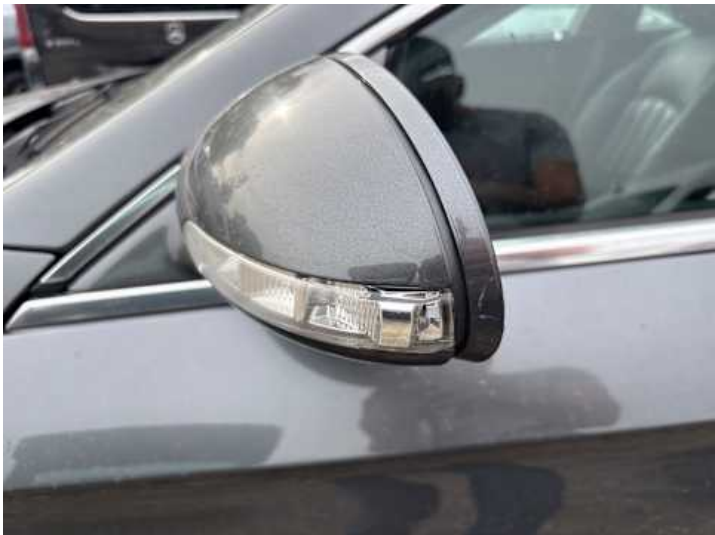
Fahrtür (Kratzer)

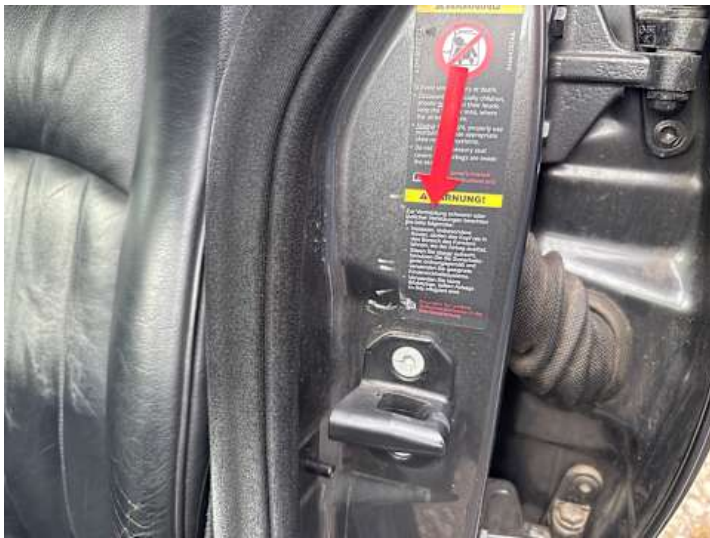
Fahrer­tür (Kratzer, Lackscha­den)

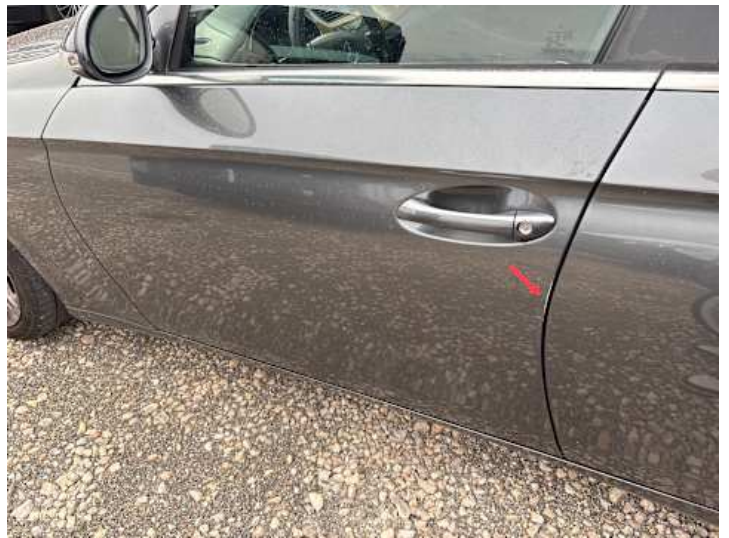
Fahrer­tür (Lackscha­den)

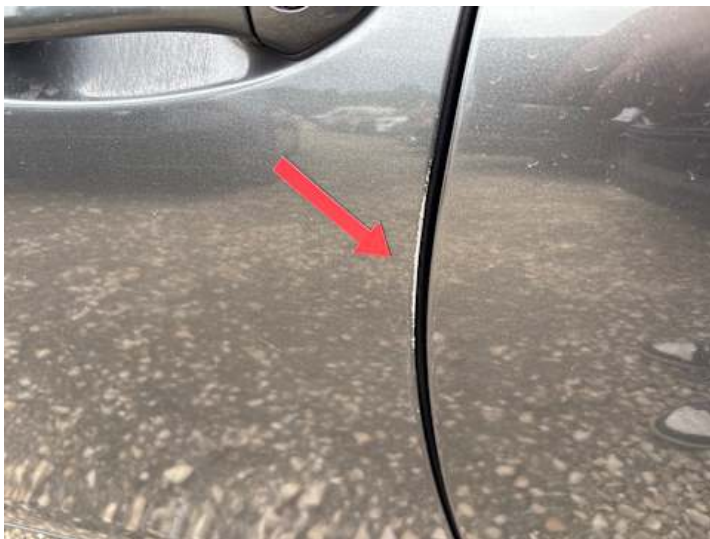
Fahrer­tür (Lackscha­den)

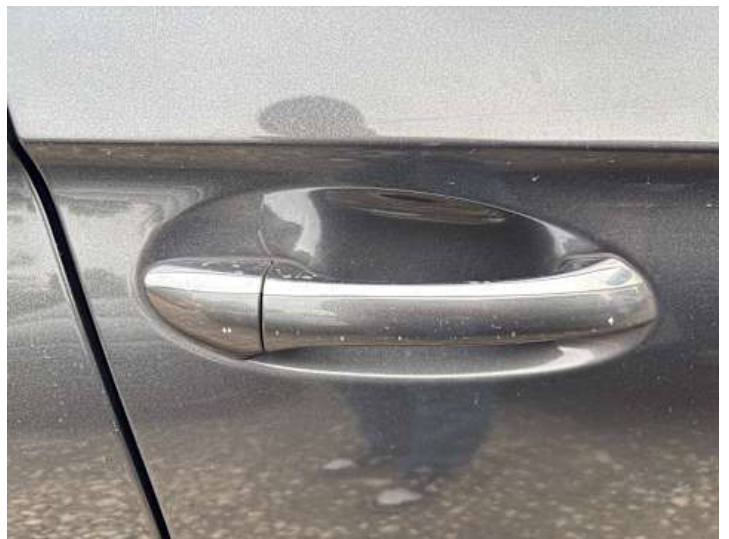
Beifahrer­tür (Lackscha­den)

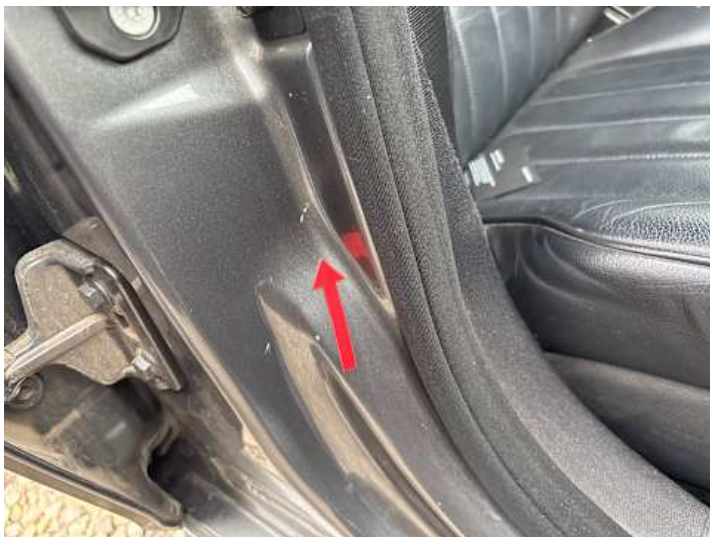
Beifahrer­tür (Lackscha­den)

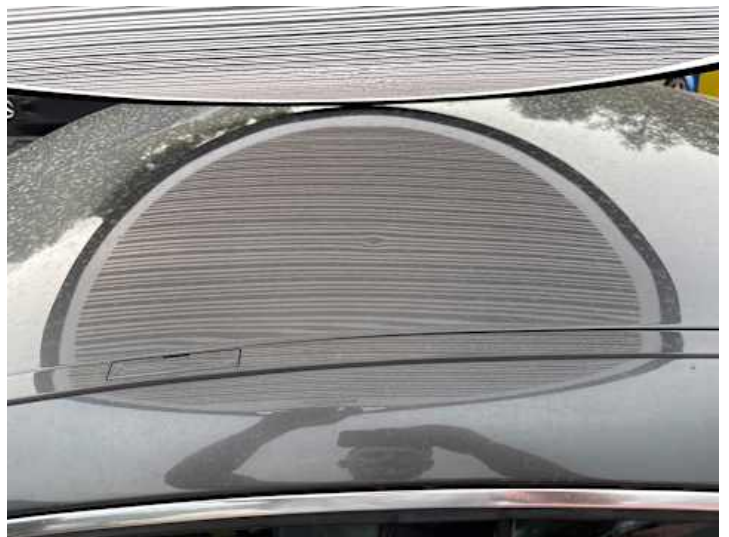
Dach (Delle)

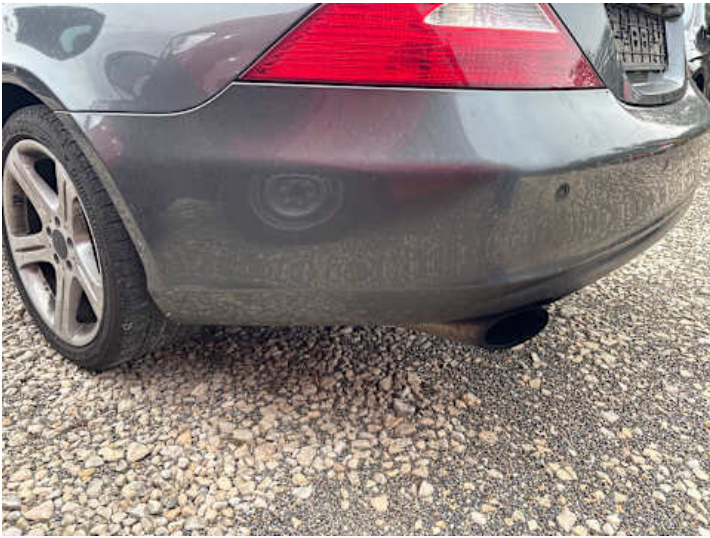
Stoßstange hinten (Kratzer, Lackschaden, Riss/Bruch)

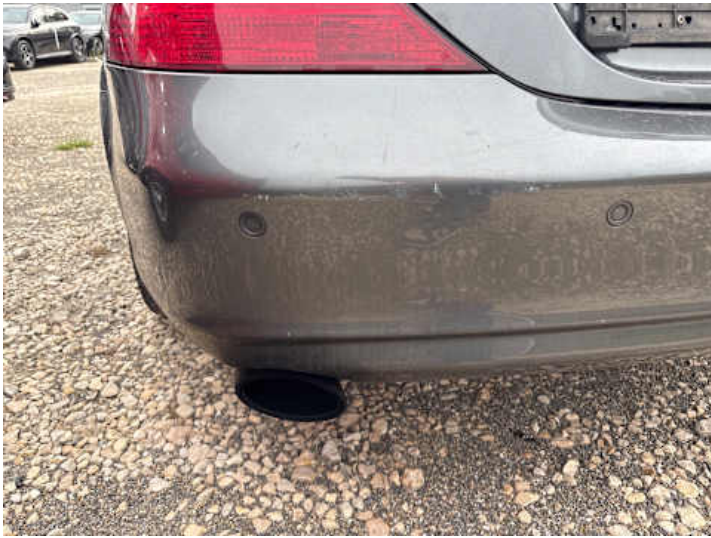
Stoßstange hinten (Kratzer, Lackschaden, Riss/Bruch)

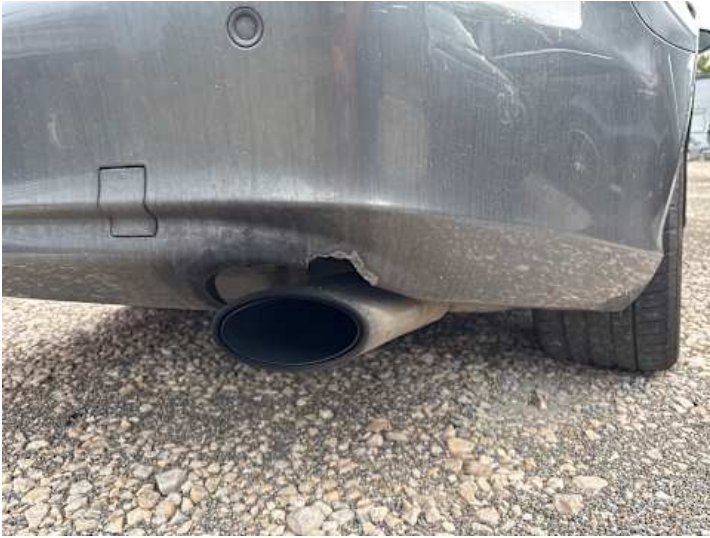
Stoßstange hinten (Kratzer, Lackschaden, Riss/Bruch)

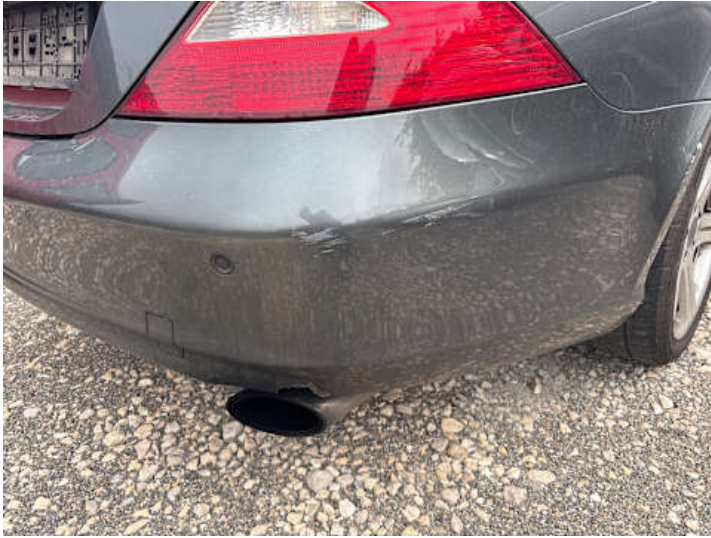
Stoßstange hinten (Kratzer, Lackschaden, Riss/Bruch)

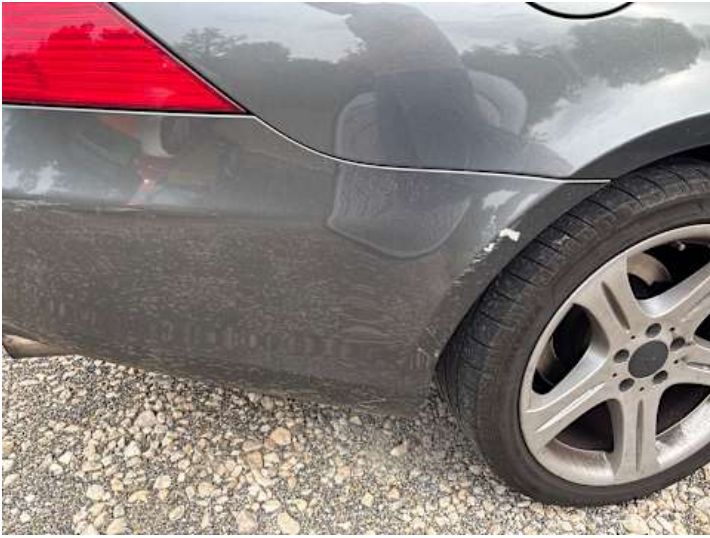
Stoßstange hinten (Kratzer, Lackschaden, Riss/Bruch)

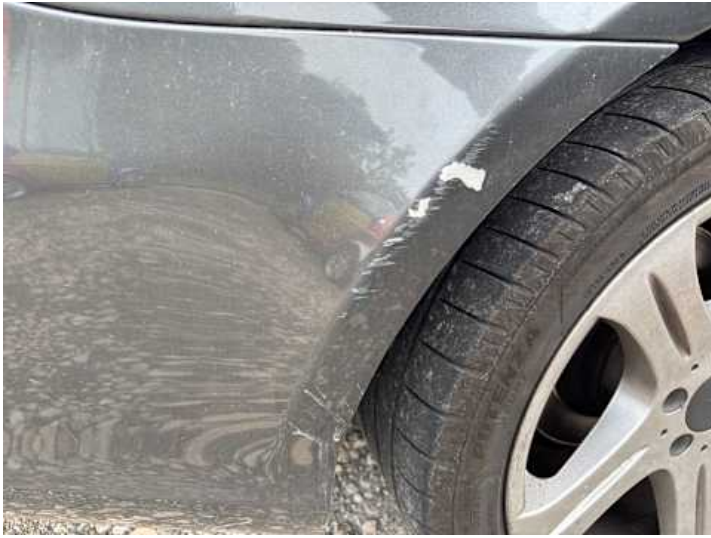
Stoßstange hinten (Kratzer, Lackschaden, Riss/Bruch)

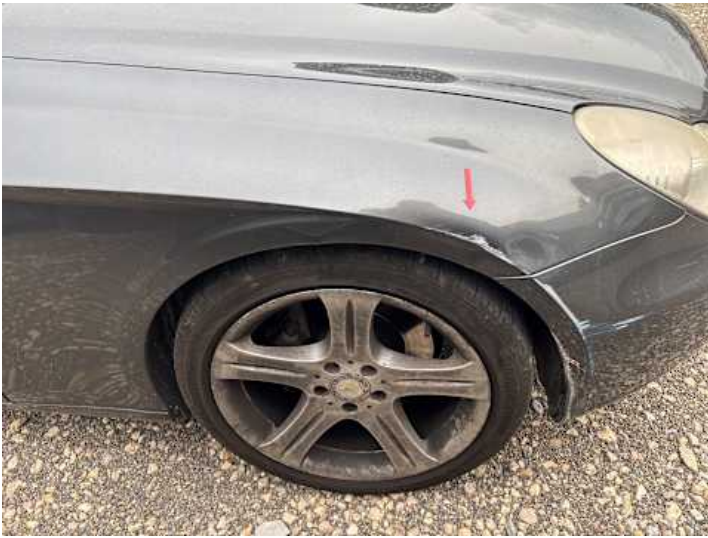
Kotflügel vorne rechts (Verformung, Lackschaden)

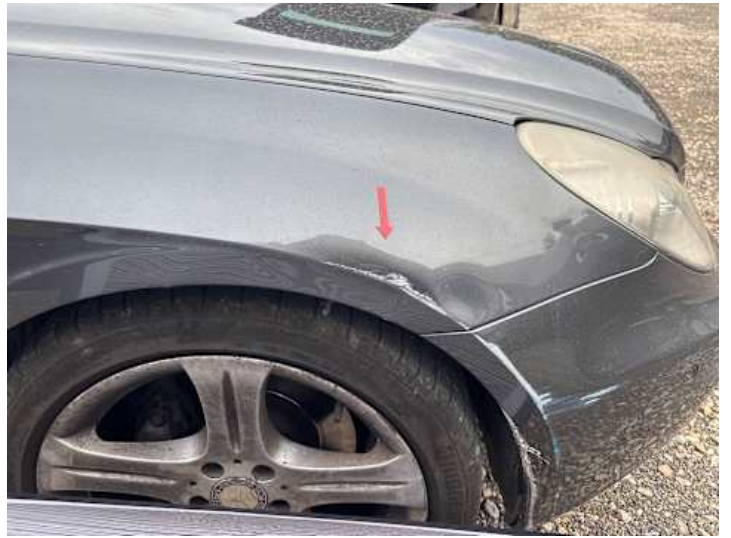
Kotflügel vorne rechts (Verformung, Lackschaden)

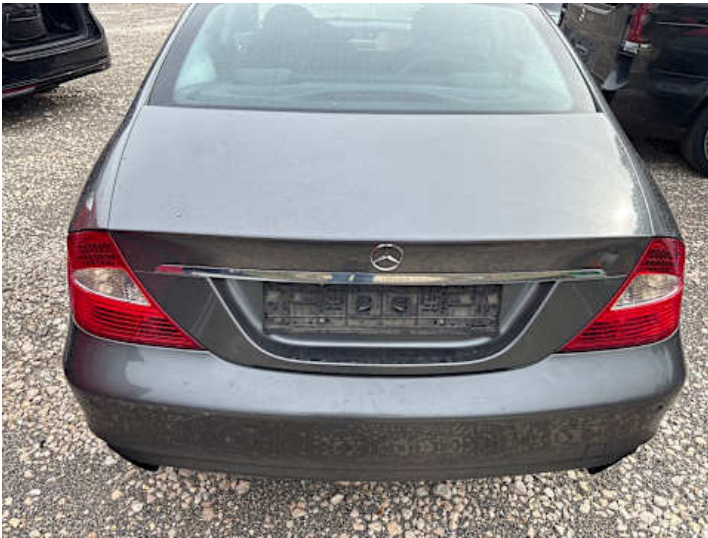
Heckklappe (Anderer Schaden): Heckklappe lässt sich nicht öffnen

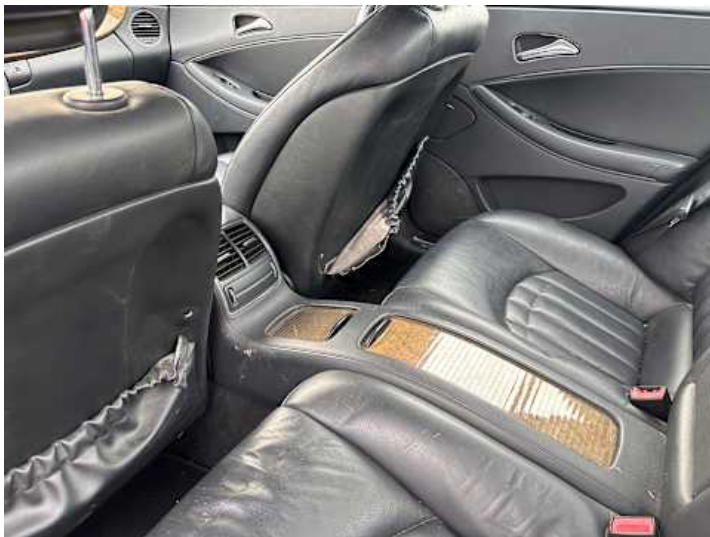
Innenraum (Diverse Schäden, Verschleiß, Verschmutzung)

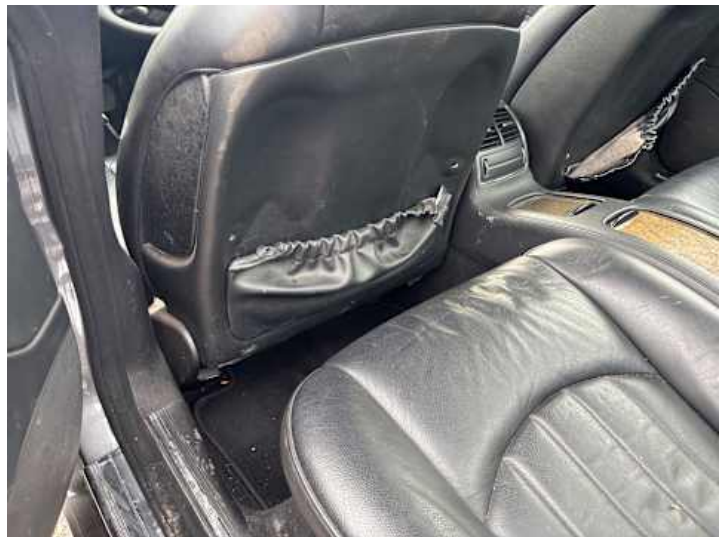
Innenraum (Diverse Schäden, Verschleiß, Verschmutzung)

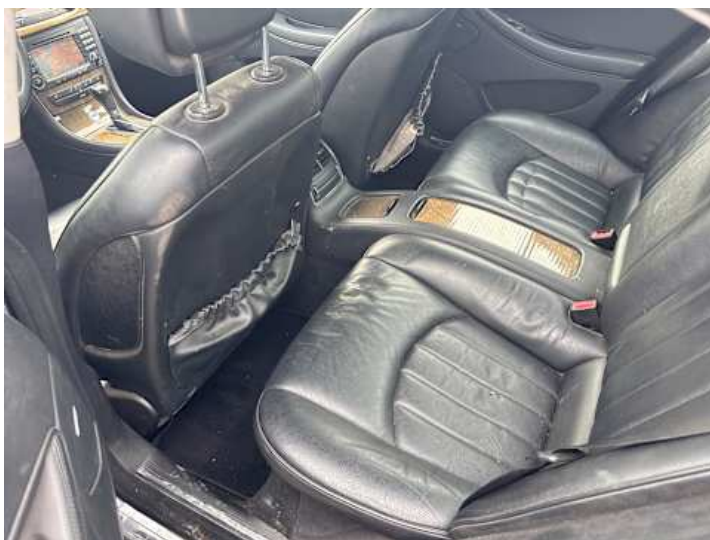
Innenraum (Diverse Schäden, Verschleiß, Verschmutzung)

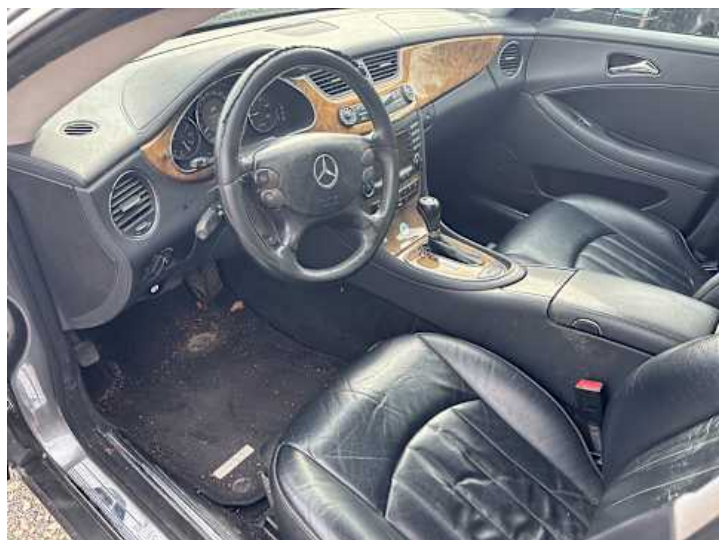
Innenraum (Diverse Schäden, Verschleiß, Verschmutzung)

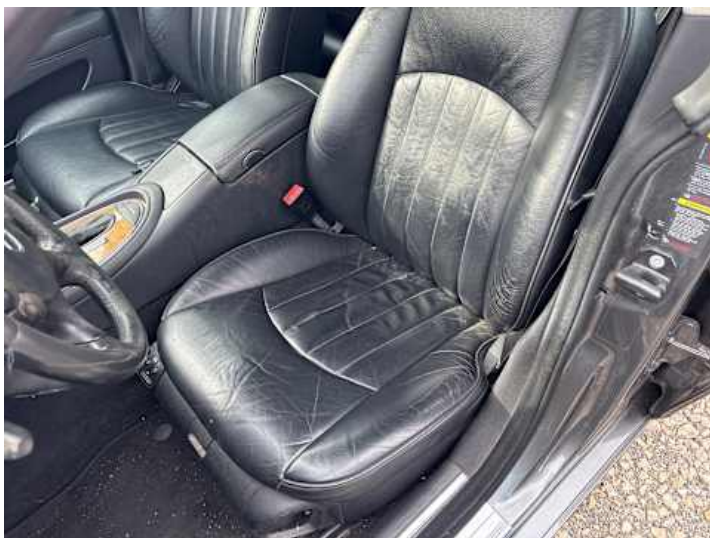
Innenraum (Diverse Schäden, Verschleiß, Verschmutzung)

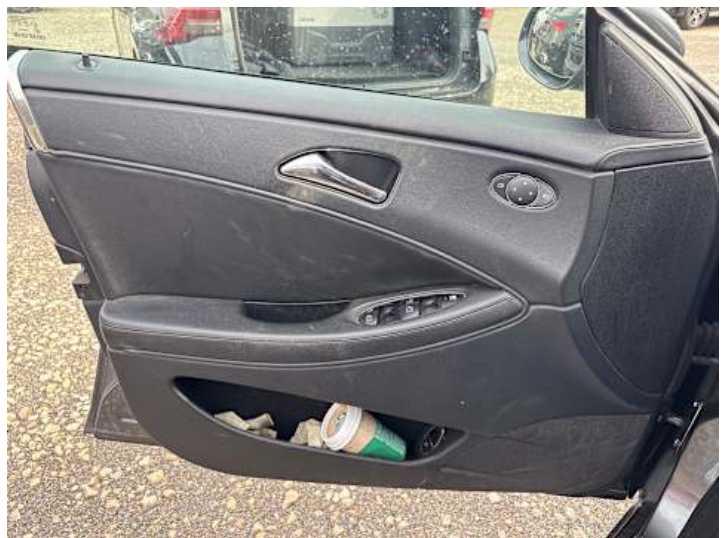
Innenraum (Diverse Schäden, Verschleiß, Verschmutzung)

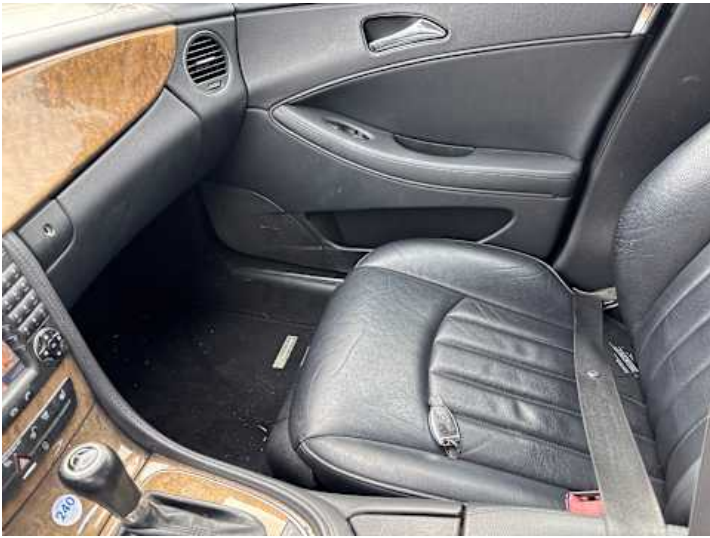
Innenraum (Diverse Schäden, Verschleiß, Verschmutzung)

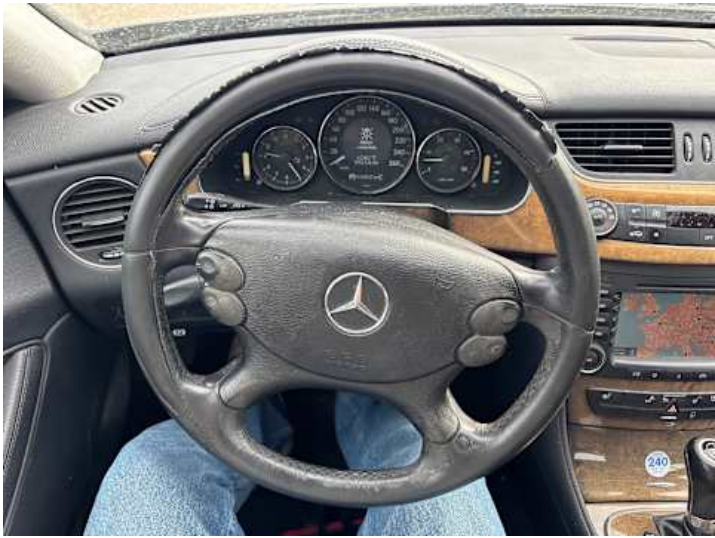
Innenraum (Diverse Schäden, Verschleiß, Verschmutzung)
