## Volvo V50 1.6 D Drive Kinetic

EZ 08/2010 | Kombi | Diesel | Schaltgetriebe | 275.159km  
Besteuerung: Differenzbesteuert (§24 UStG)  
Fahrzeugstandort: 44\*\*\*  
Fahrzeug aufgenommen am: 27.07.2026

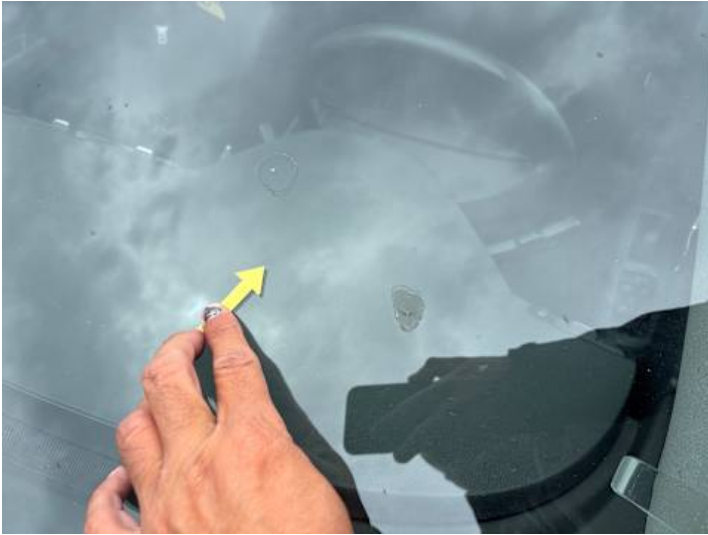
Windschutzscheibe (Steinschlag)

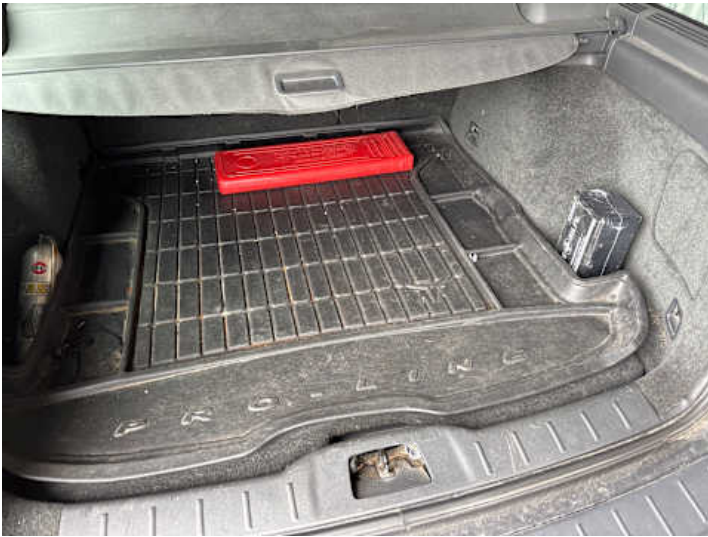
Innenraum (Verschleiß, Riss/Bruch, Tierhaare/Tiergeruch)

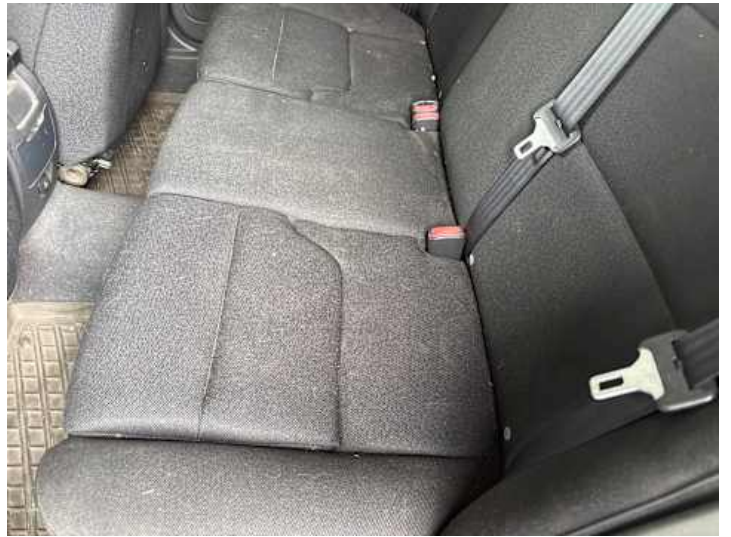
Innenraum (Verschleiß, Riss/Bruch, Tierhaare/Tiergeruch)

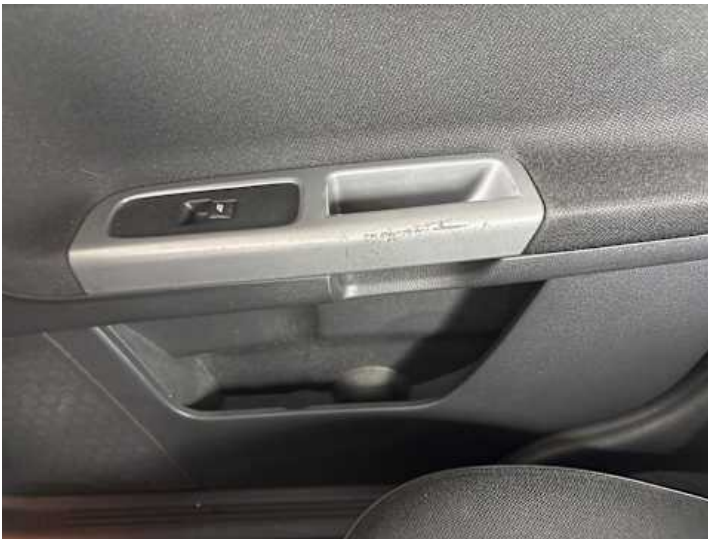
Innenraum (Verschleiß, Riss/Bruch, Tierhaare/Tiergeruch)

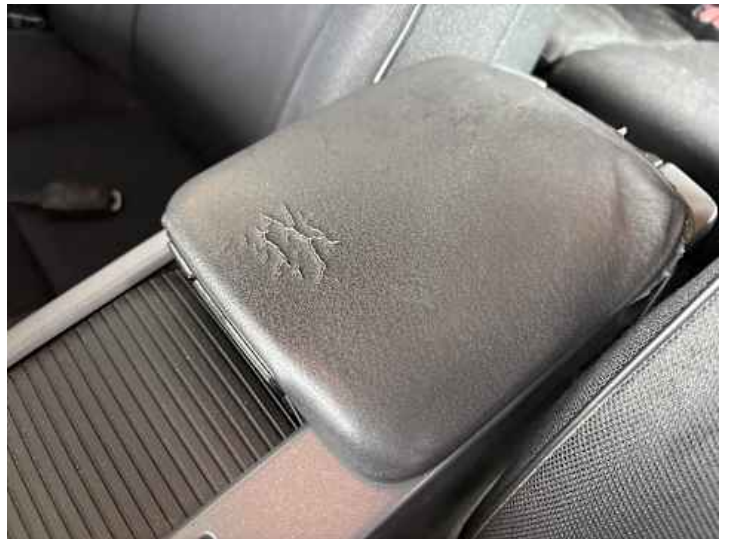
Innenraum (Verschleiß, Riss/Bruch, Tierhaare/Tiergeruch)

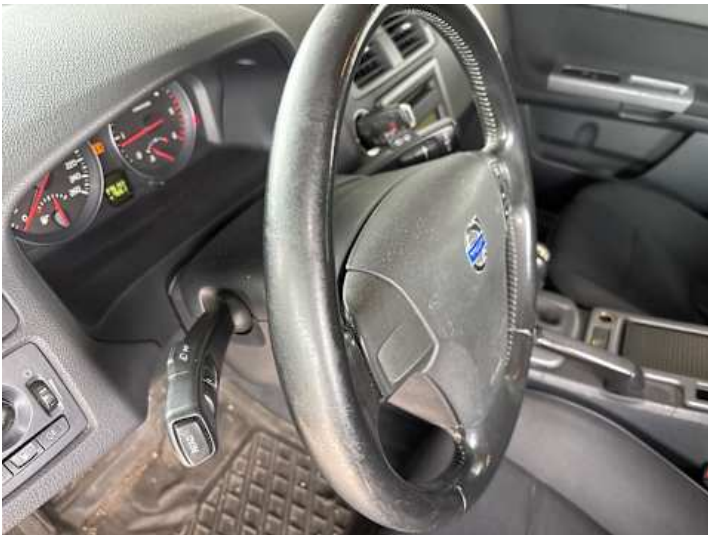
Innenraum (Verschleiß, Riss/Bruch, Tierhaare/Tiergeruch)

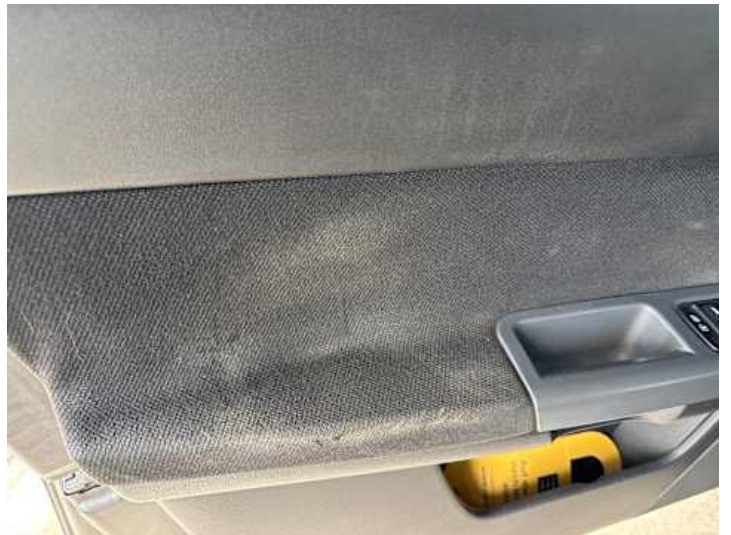
Innenraum (Verschleiß, Riss/Bruch, Tierhaare/Tiergeruch)
