## Volkswagen Tiguan Sport & Style 4Motion

EZ 03/2009 | Geländewagen | Diesel | Schaltgetriebe | 255.437km  
Besteuerung: Differenzbesteuert (§25a UStG)  
Fahrzeugstandort: 83\*\*\*  
Fahrzeug aufgenommen am: 24.07.2026

# Hinweise zum Zustandsbericht

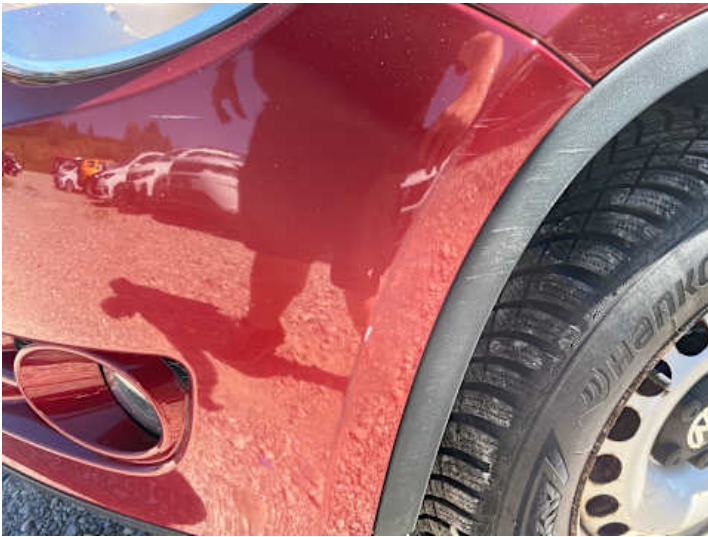
Stoßstange vorne (Kratzer, Lackschaden)

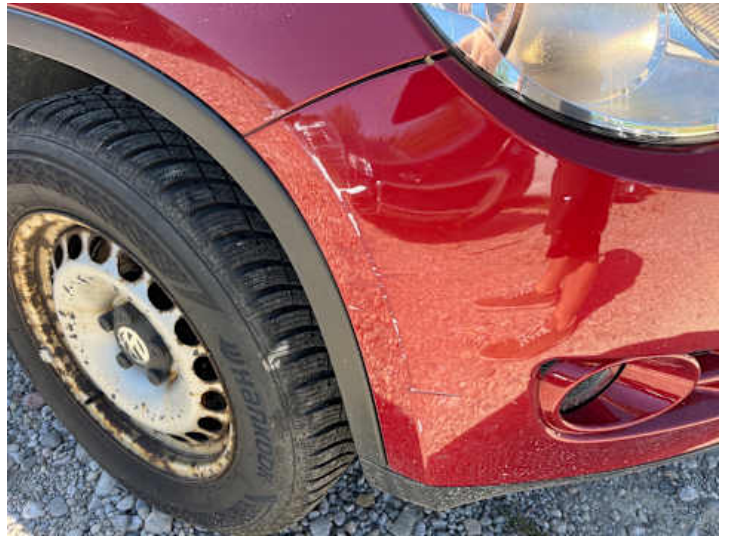
Stoßstange vorne (Kratzer, Lackschaden)

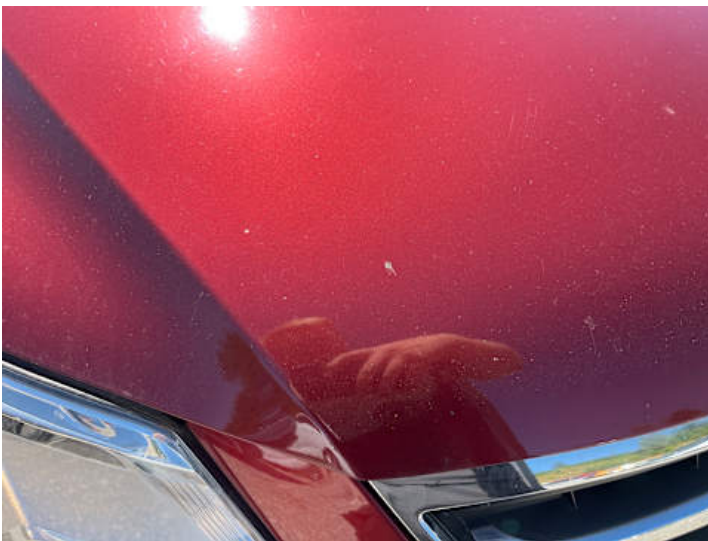
Motorhaube (Lackschaden)

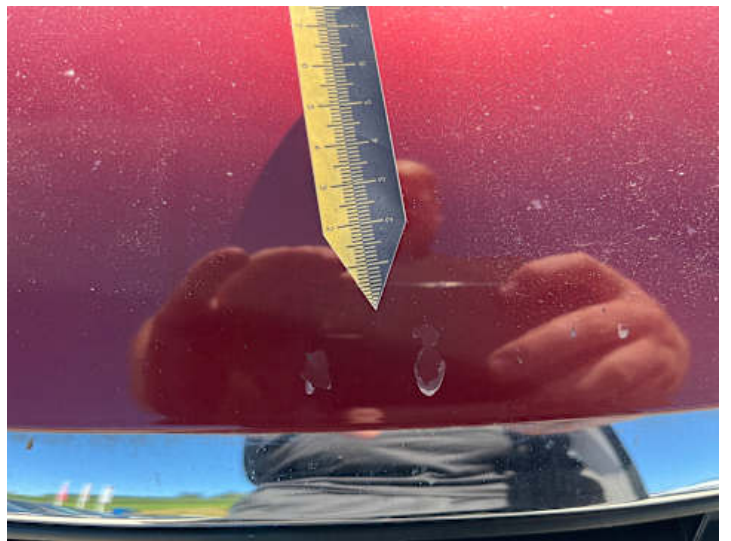
Motorhaube (Lackschaden)

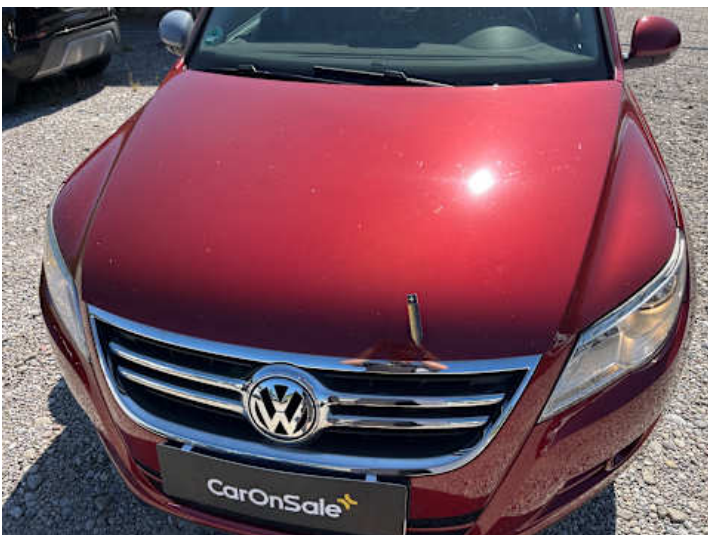
Motorhaube (Lackschaden)

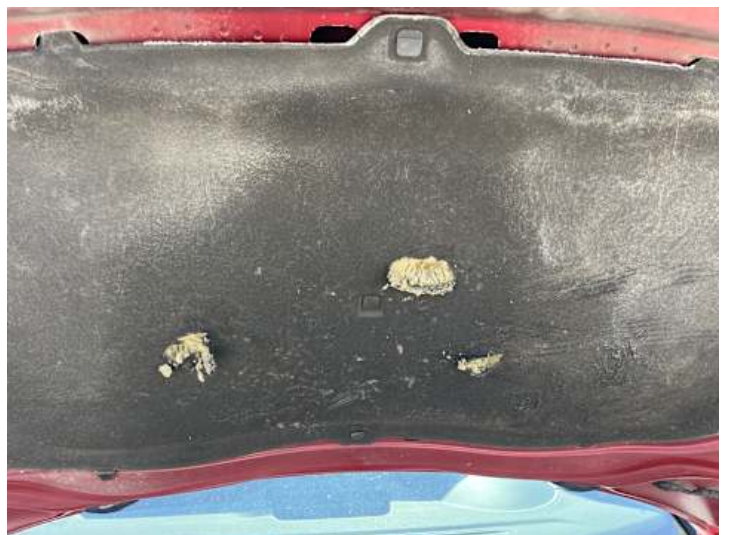
Motorhaube (Riss/Bruch)

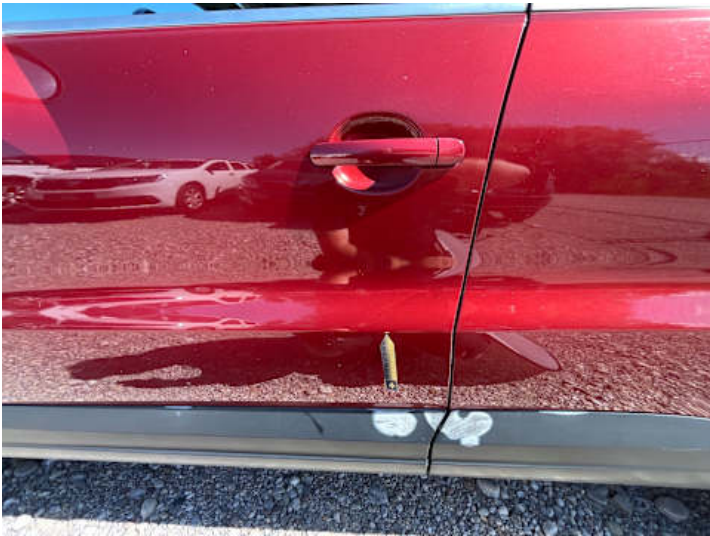
Fahrtür (Kratzer, Lackschaden)

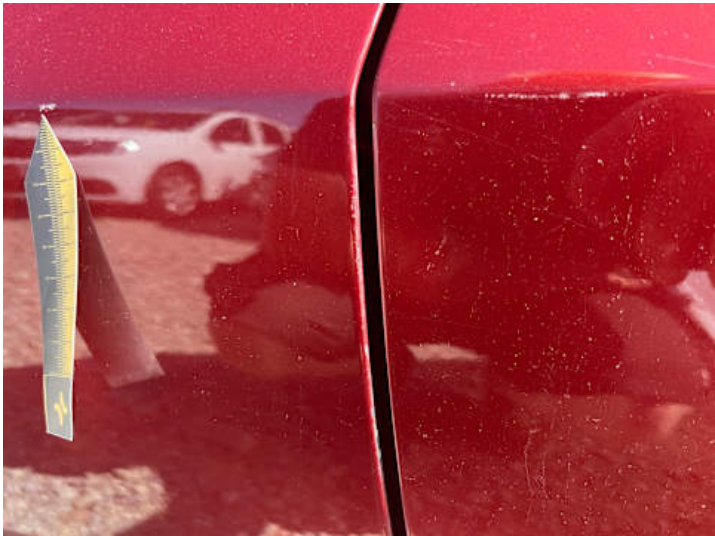
Fahrtür (Kratzer, Lackschaden)

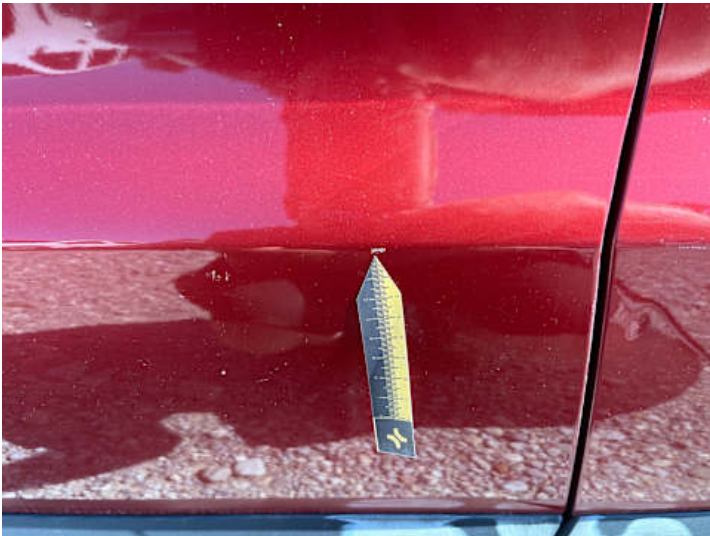
Fahrtür (Kratzer, Lackschaden)

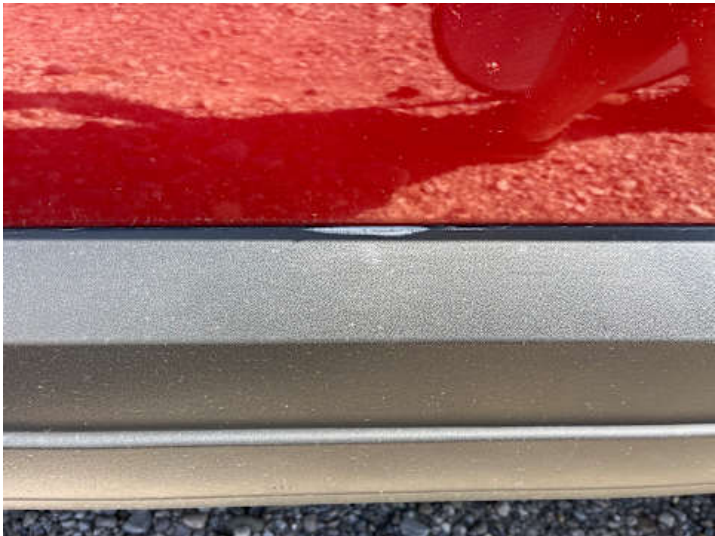
Fahrtür (Ausgeblichen/Matt)

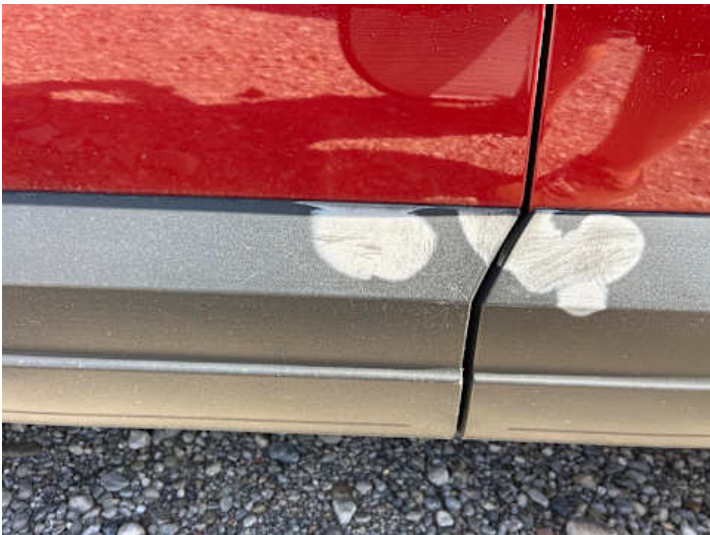
Fahrtür (Ausgeblichen/Matt)

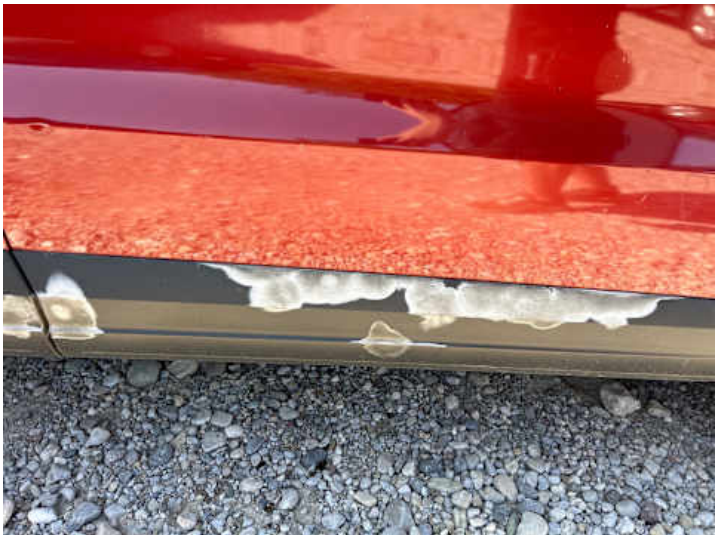
Beifahrtür (Ausgeblichen/Matt)

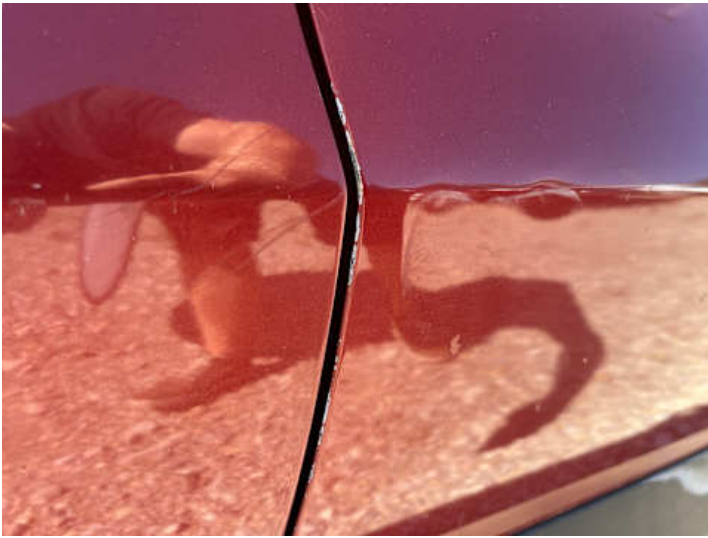
Beifahrertür (Lackschaden, Delle)

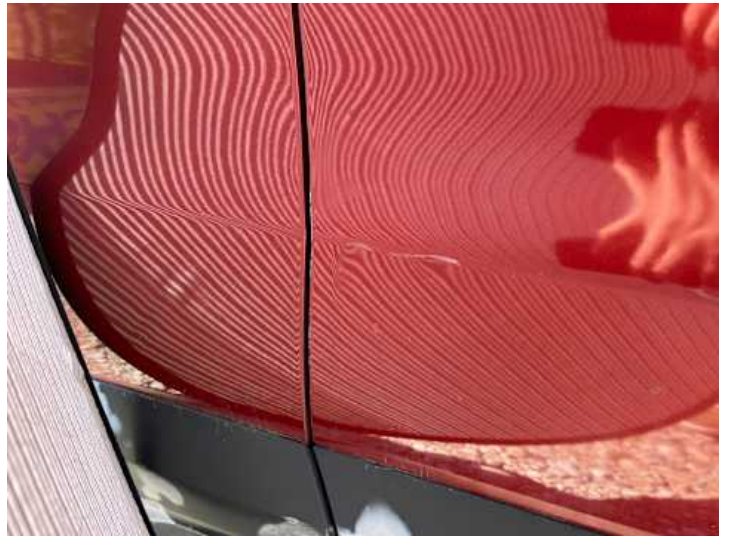
Beifahrertür (Lackschaden, Delle)

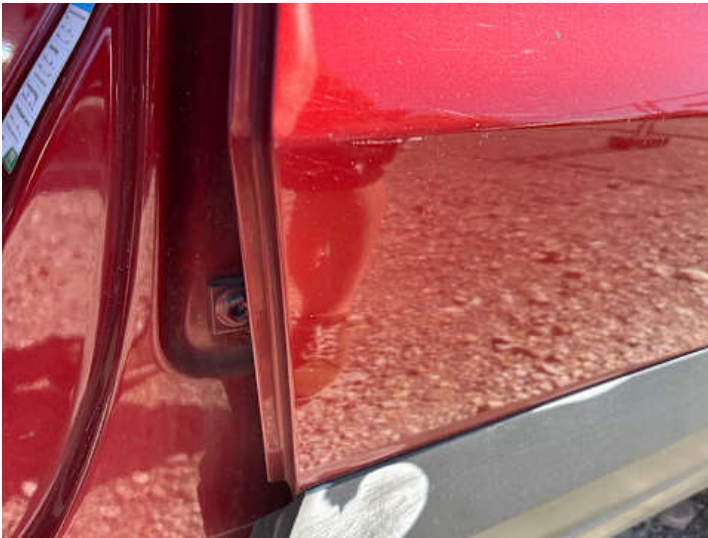
Türe hinten links (Ausgeblichen/Matt, Delle)

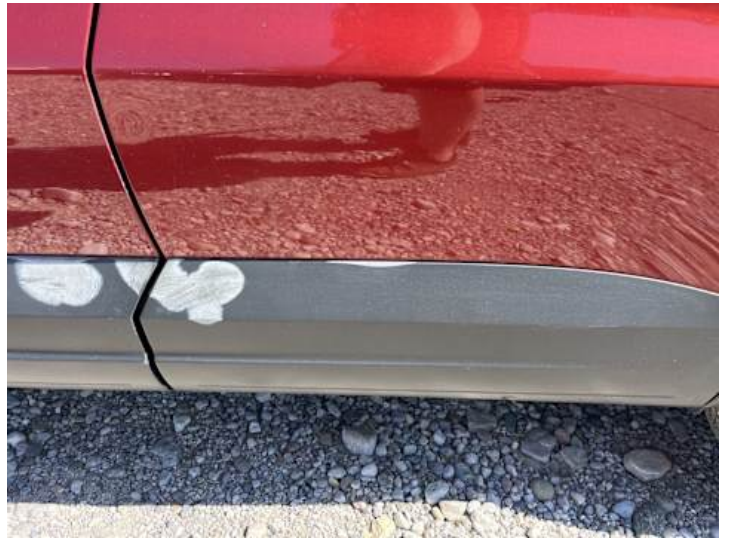
Türe hinten links (Ausgeblichen/Matt, Delle)

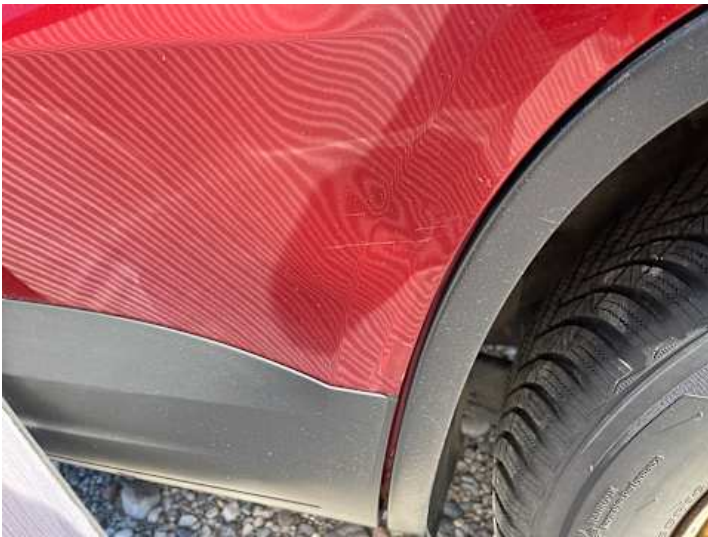
Türe hinten links (Lackschaden, Kratzer, Verformung)

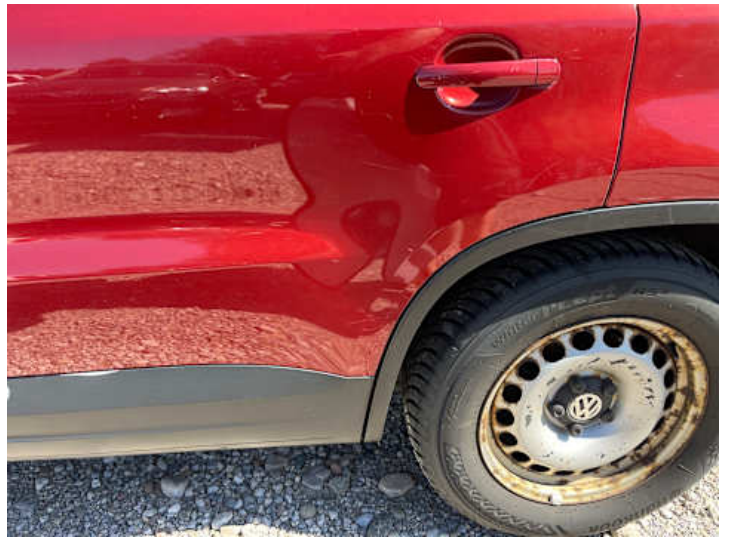
Türe hinten links (Lackschaden, Kratzer, Verformung)

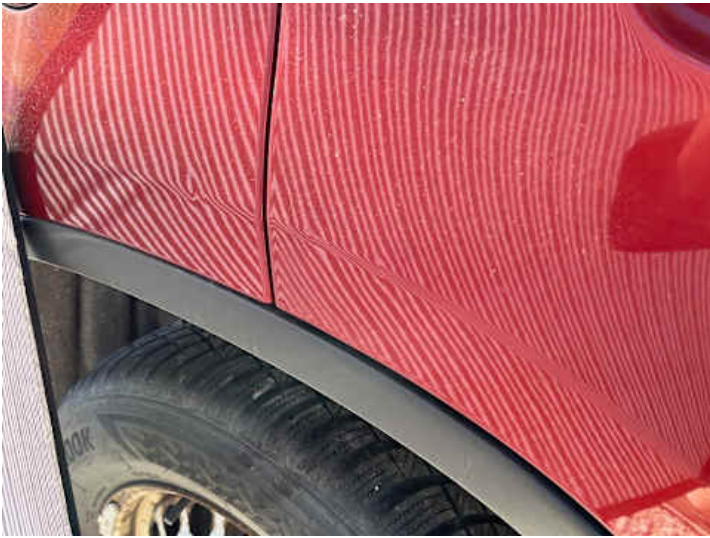
Türe hinten rechts (Ausgeblichen/Matt, Delle)

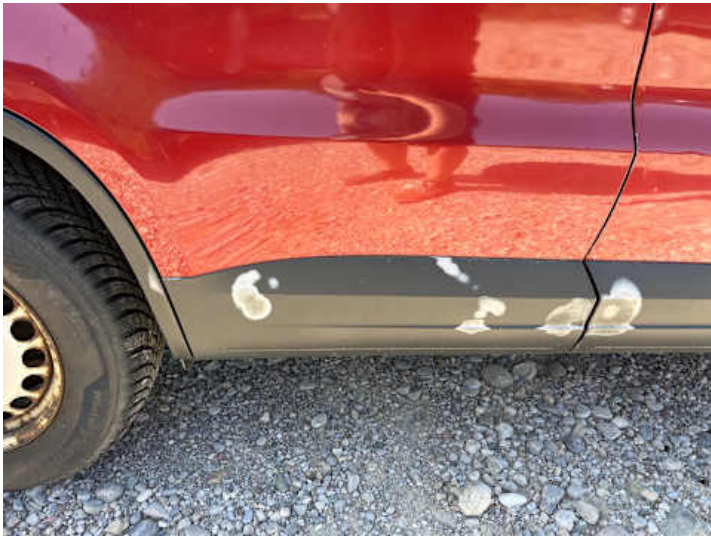
Türe hinten rechts (Ausgeblichen/Matt, Delle)

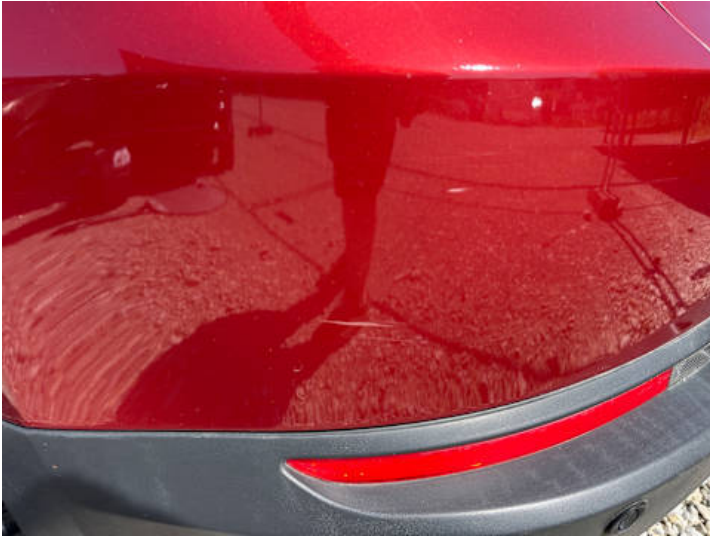
Stoßstange hinten (Kratzer, Lackschaden)

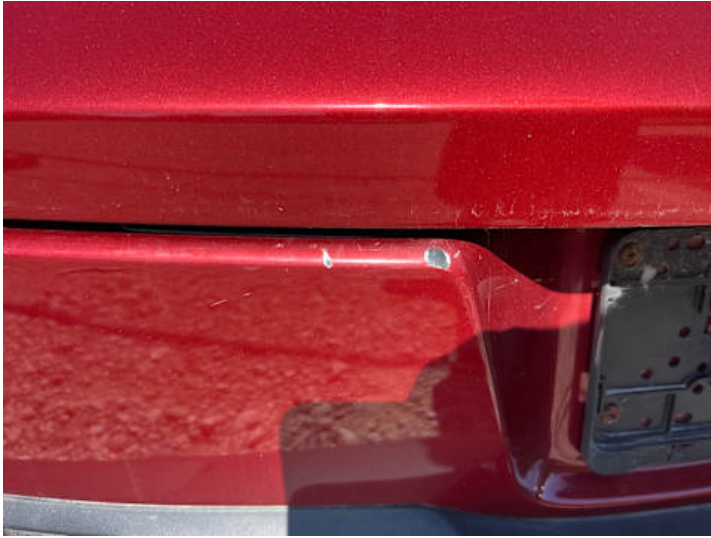
Stoßstange hinten (Kratzer, Lackschaden)

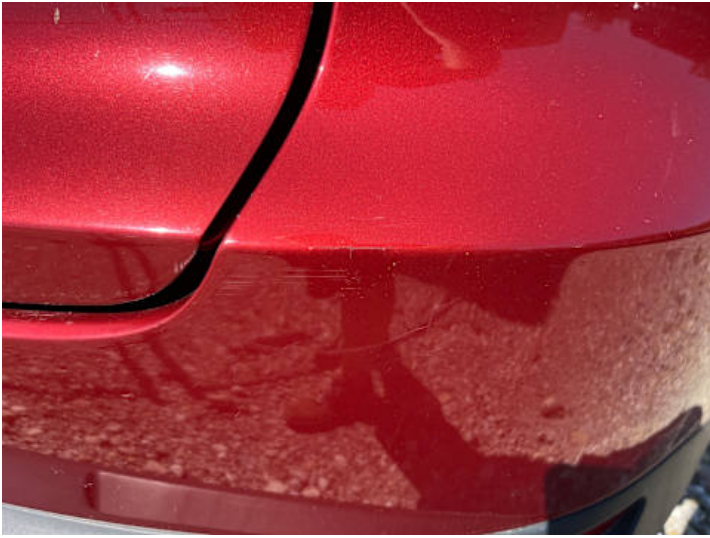
Stoßstange hinten (Kratzer, Lackschaden)

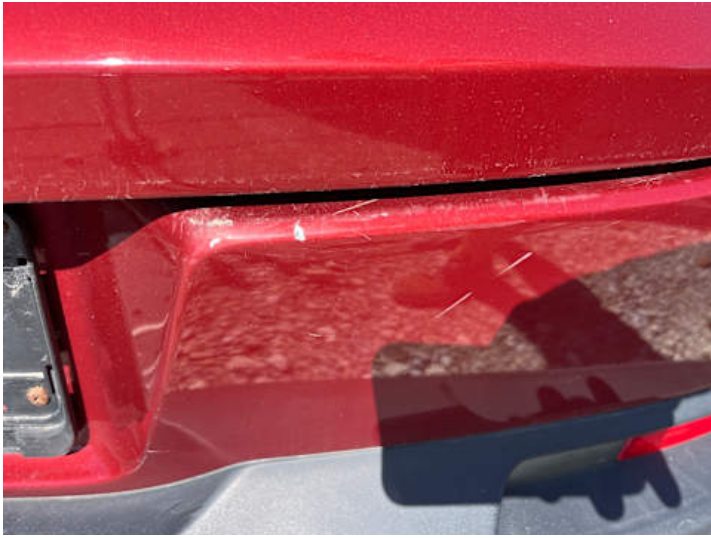
Stoßstange hinten (Kratzer, Lackschaden)

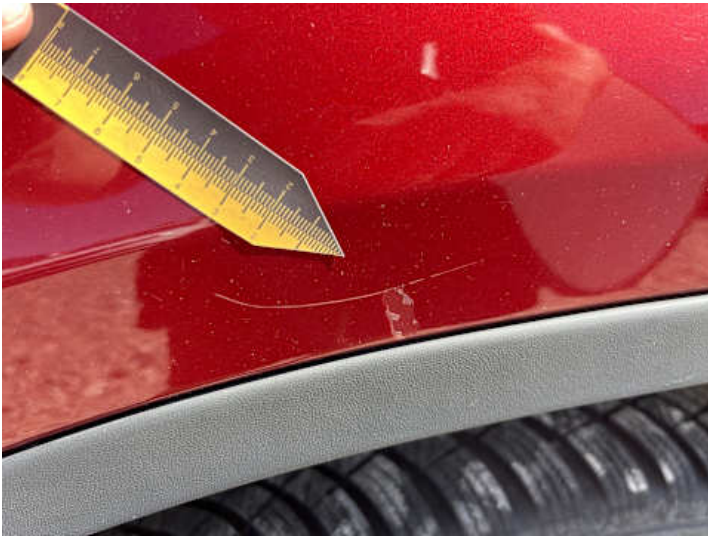
Kotflügel vorne links (Kratzer, Lackschaden)

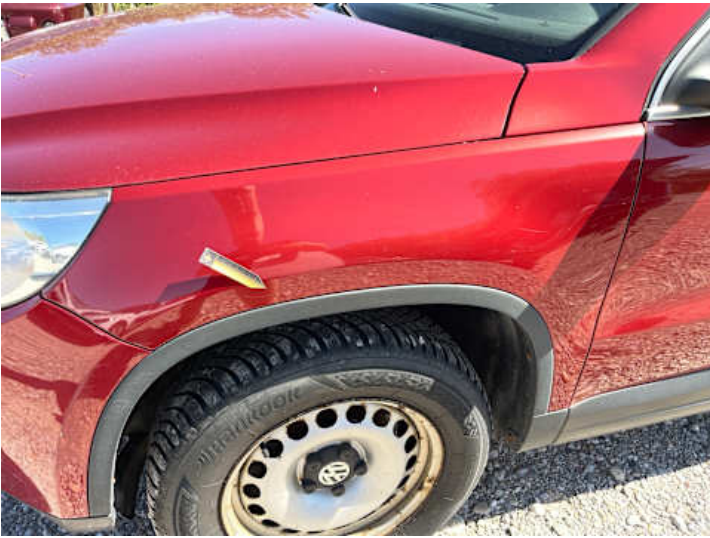
Kotflügel vorne links (Kratzer, Lackschaden)

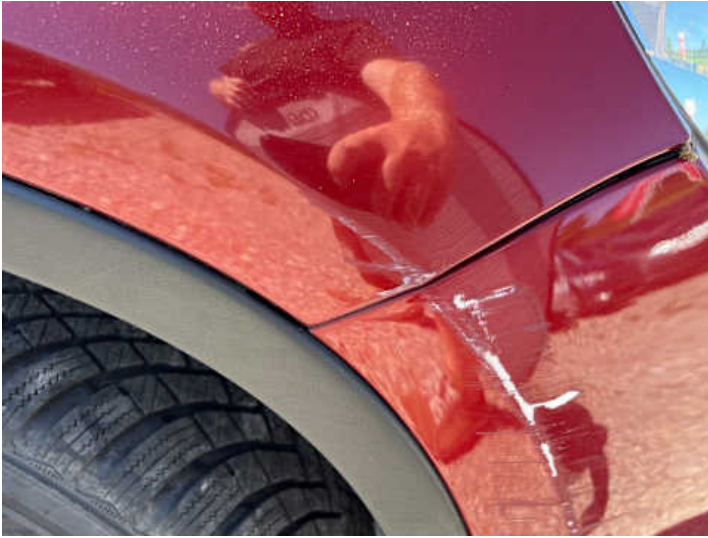
Kotflügel vorne rechts (Kratzer, Lackschaden)

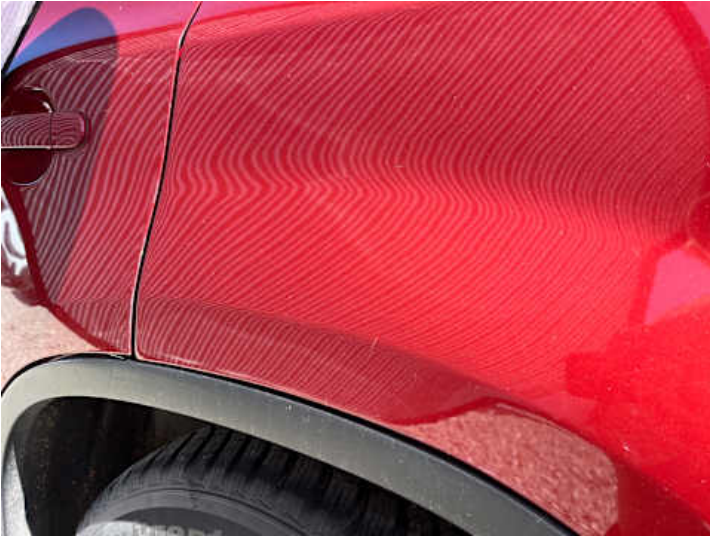
| Fahrzeugteil | Lackschichtdicke (in µm) | Fahrzeugteil | Lackschichtdicke (in µm) |
|---|---|---|---|
| Seitenteil hinten links | 1150 | Seitenteil hinten rechts | 115 |

Seitenteil hinten links (Lackschaden, Unsachgemäß instand gesetzt)

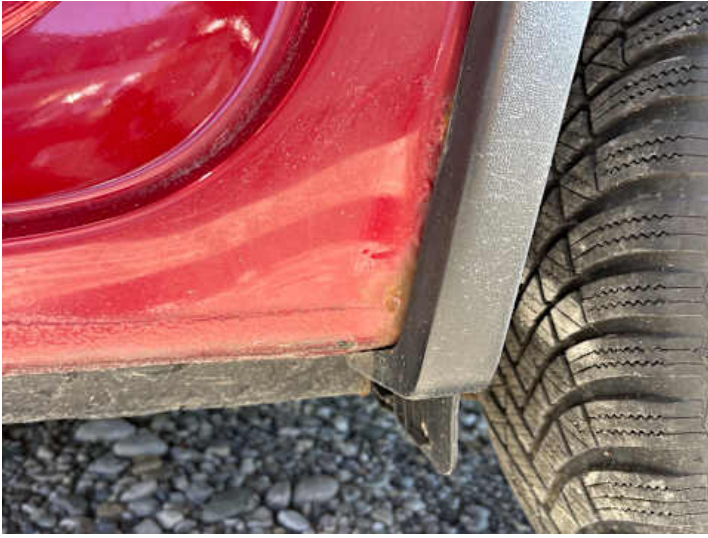
Seitenteil hinten links (Lackschaden, Rost)

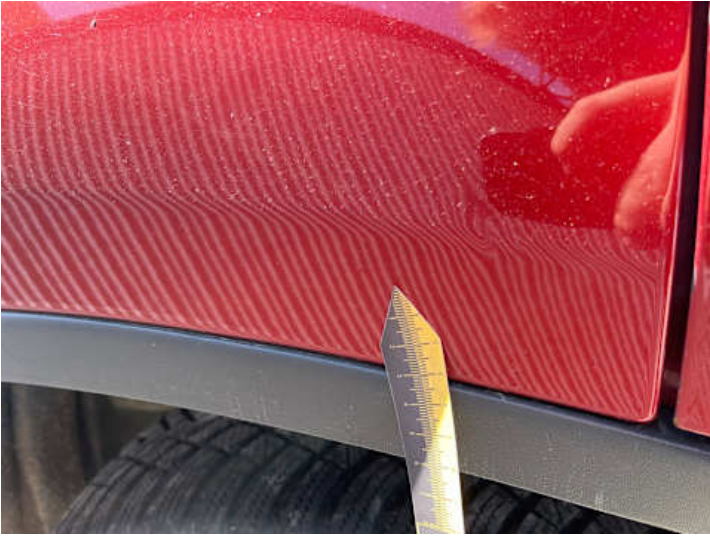
Seitenteil hinten rechts (Delle, Unsachgemäß instand gesetzt, Lackschaden)

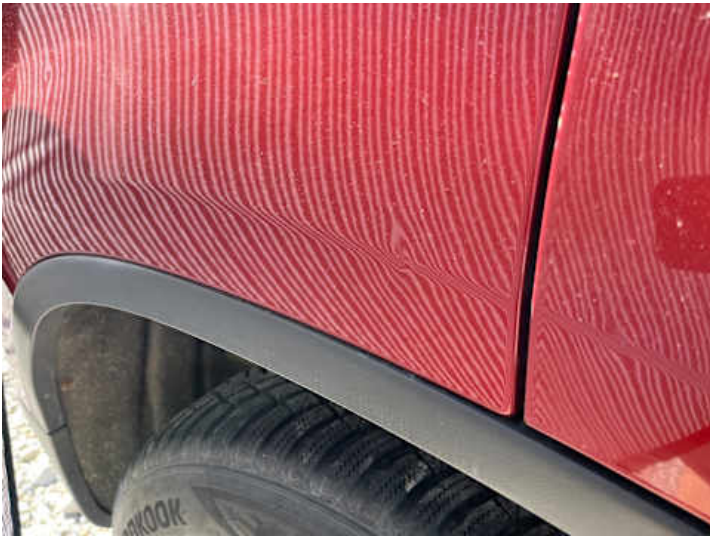
Seitenteil hinten rechts (Delle, Unsachgemäß instand gesetzt, Lackschaden)

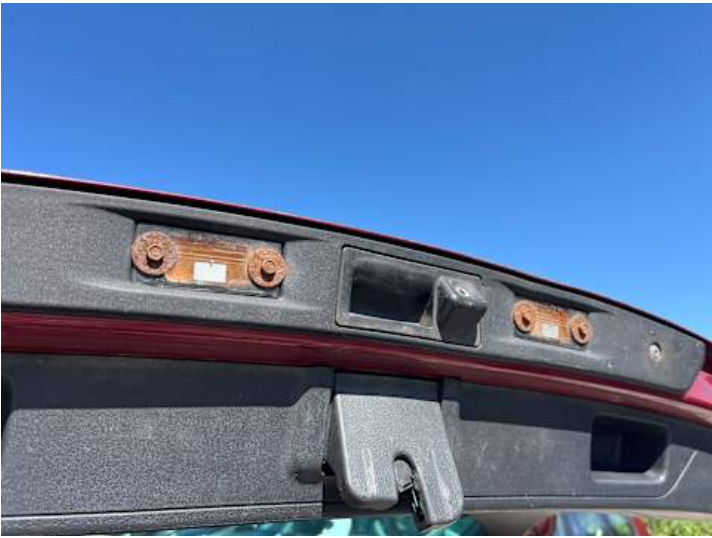
Heckklappe (Rost)

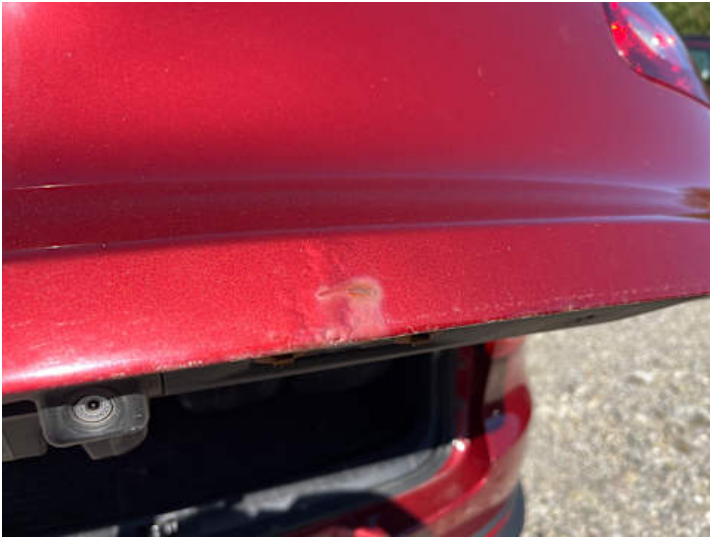
Heckklappe (Rost, Lackschaden)

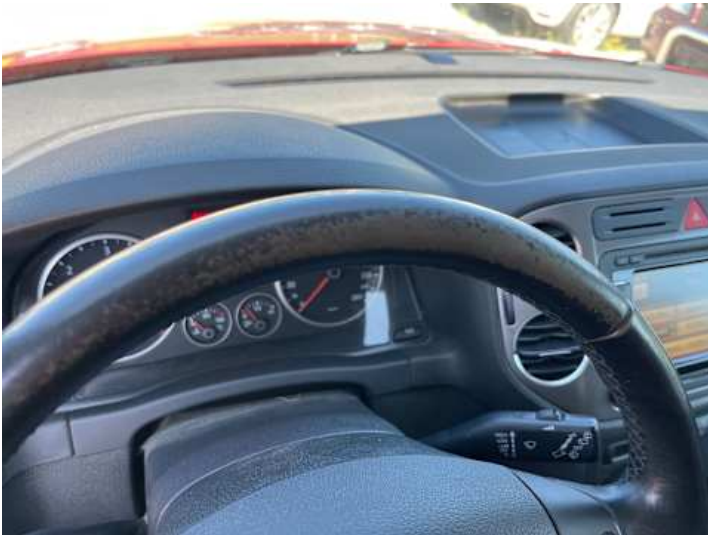
Innenraum (Diverse Schäden, Verschleiß)

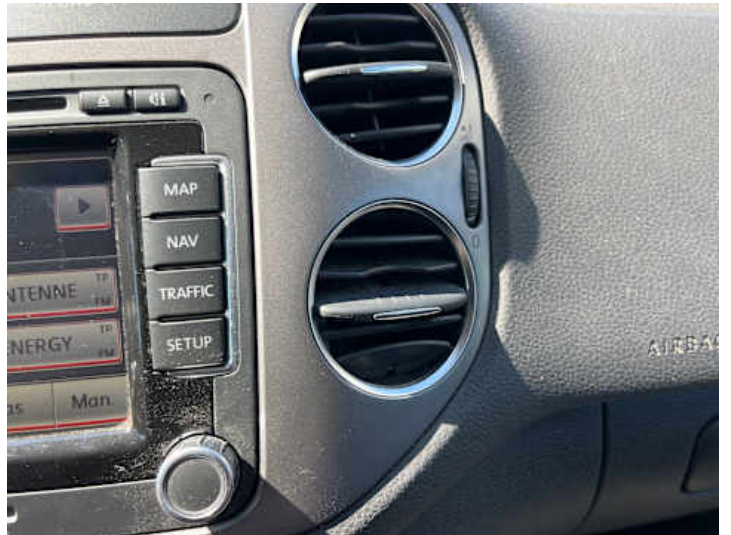
Innenraum (Riss/Bruch)

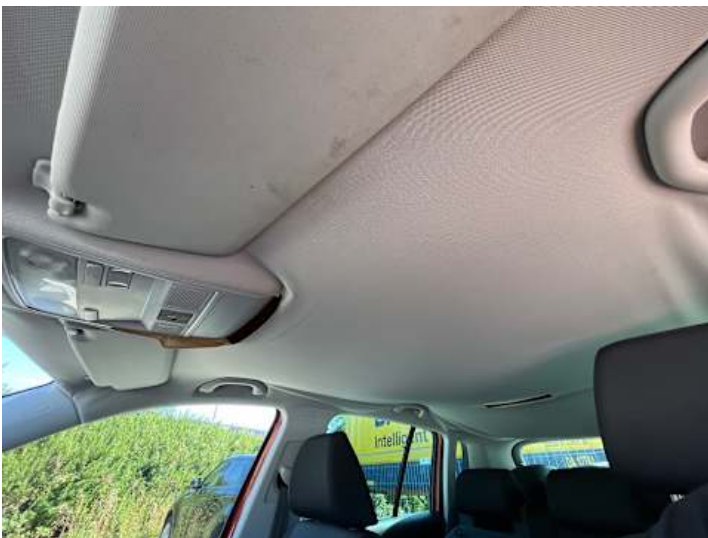
Innenraum (Anderer Schaden): Dachhimmel hängt;

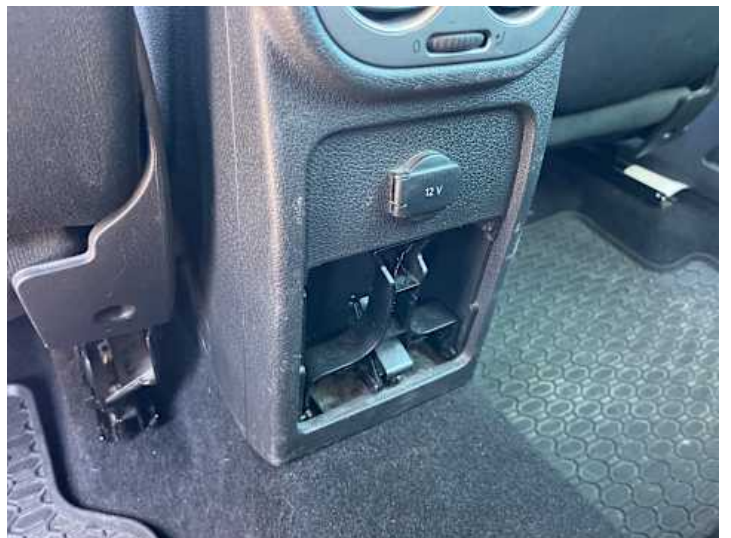
Innenraum (Riss/Bruch)
