## Alfa Romeo Giulietta Basis

EZ 03/2012 | Limousine | Diesel | Schaltgetriebe | 327.218km  
Besteuerung: Differenzbesteuert (§25a UStG)  
Fahrzeugstandort: 04\*\*\*  
Fahrzeug aufgenommen am: 12.07.2026

# Hinweise zum Zustandsbericht

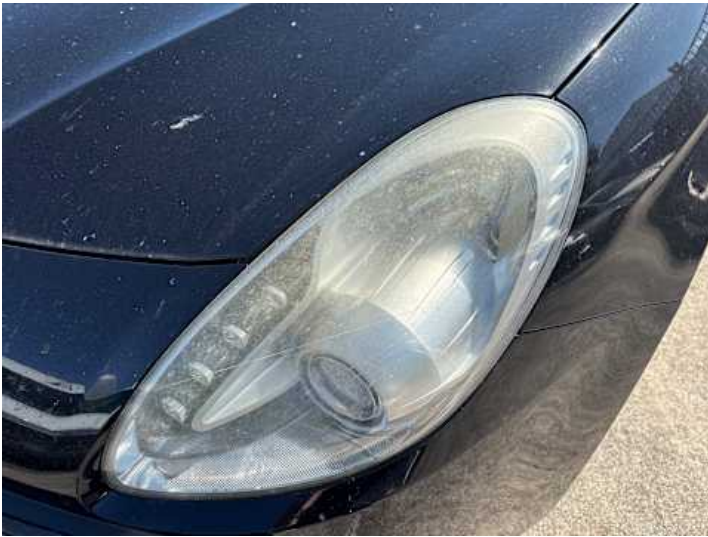
Scheinwerfer (links) (Blind)

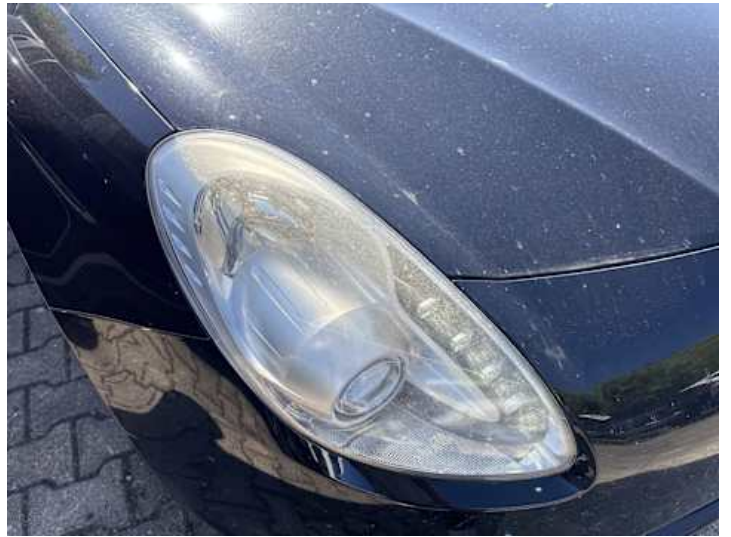
Scheinwerfer (rechts) (Blind)

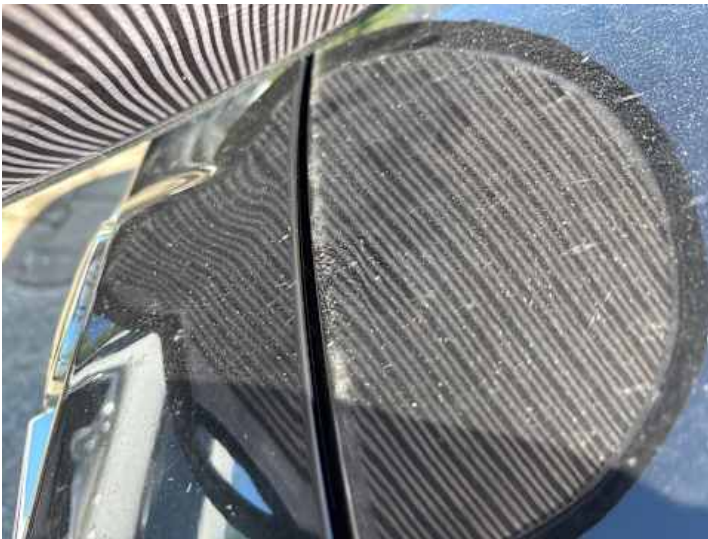
Motorhaube (Verformung)

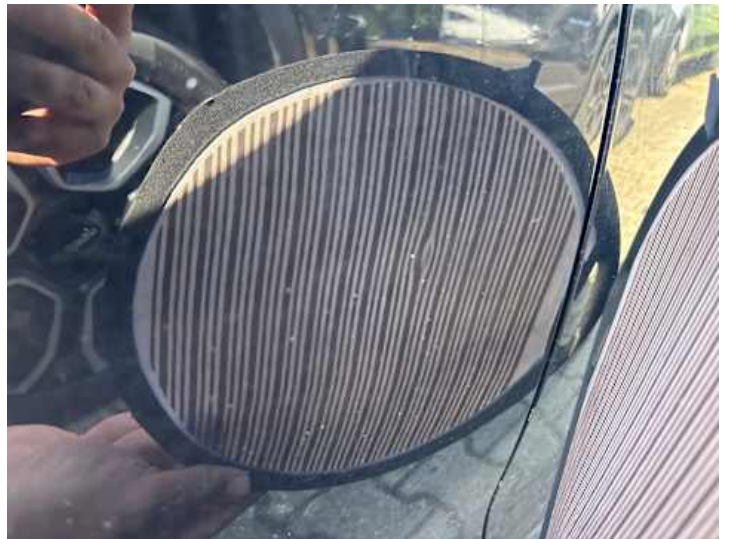
Türe hinten rechts (Delle)

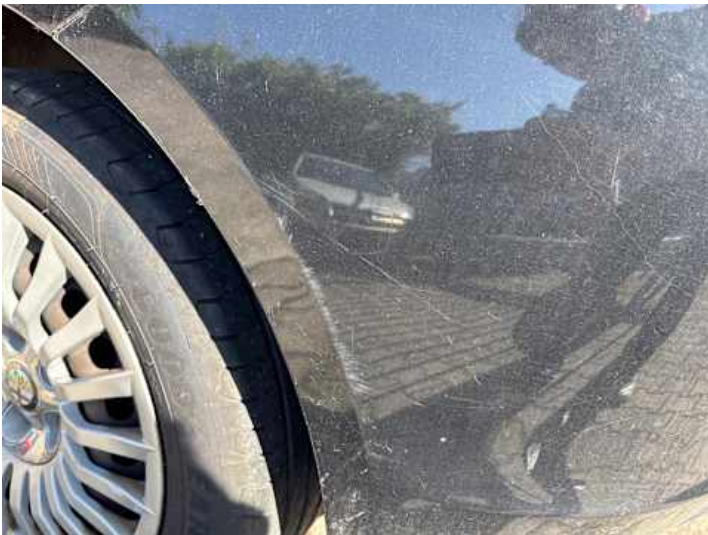
Stoßstange hinten (Kratzer, Lackschaden)

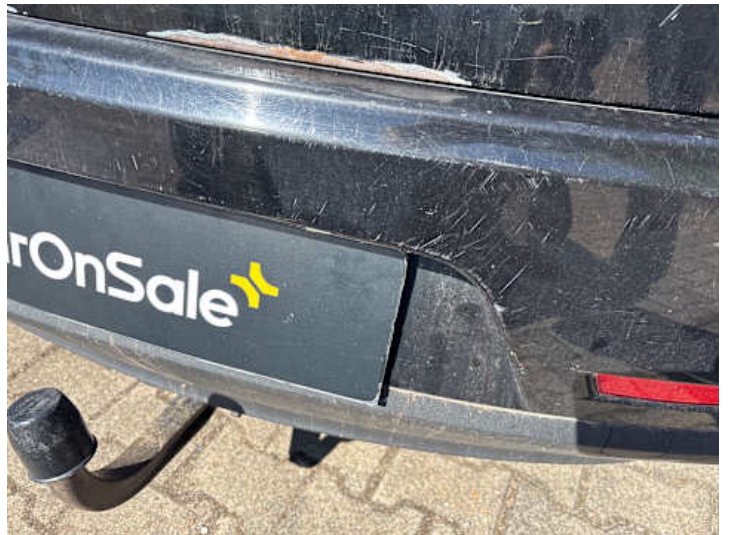
Stoßstange hinten (Kratzer, Lackschaden)

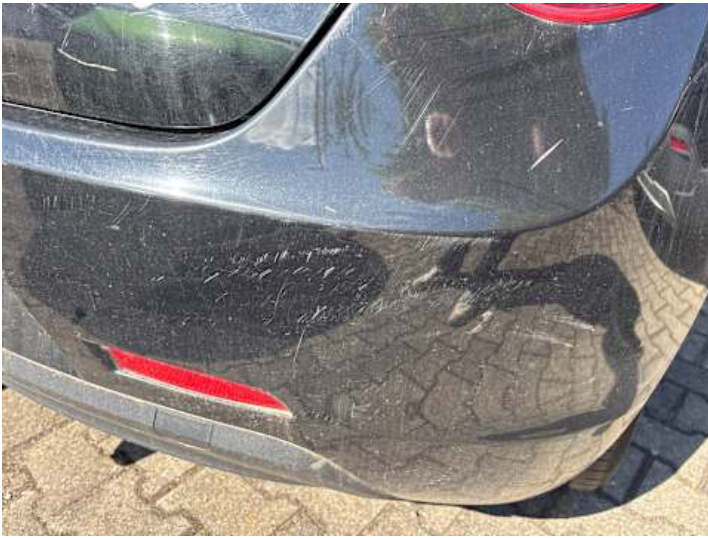
Stoßstange hinten (Kratzer, Lackschaden)

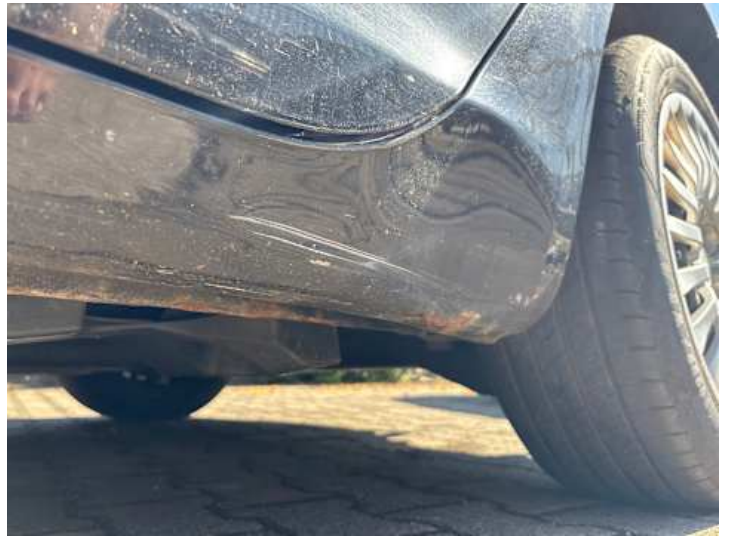
Schweller links (Lackschaden, Rost, Verformung)

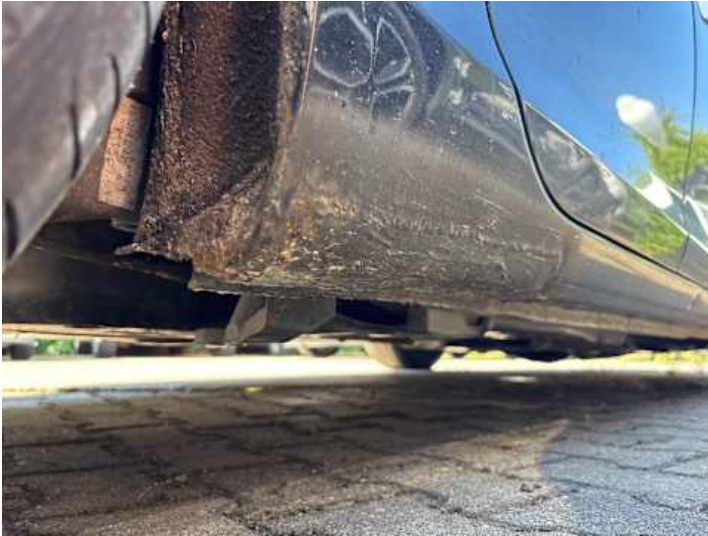
Schweller rechts (Lackschaden, Rost, Verformung, Unsachgemäß  
instand gesetzt)

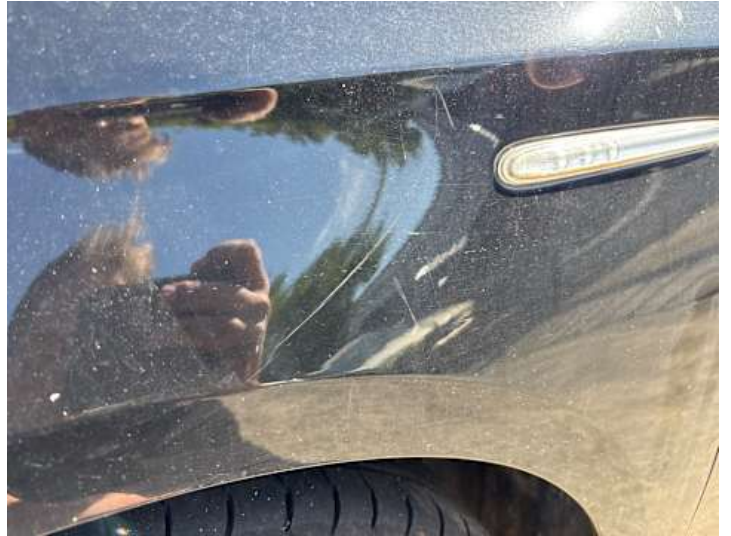
Kotflügel vorne links (Kratzer)

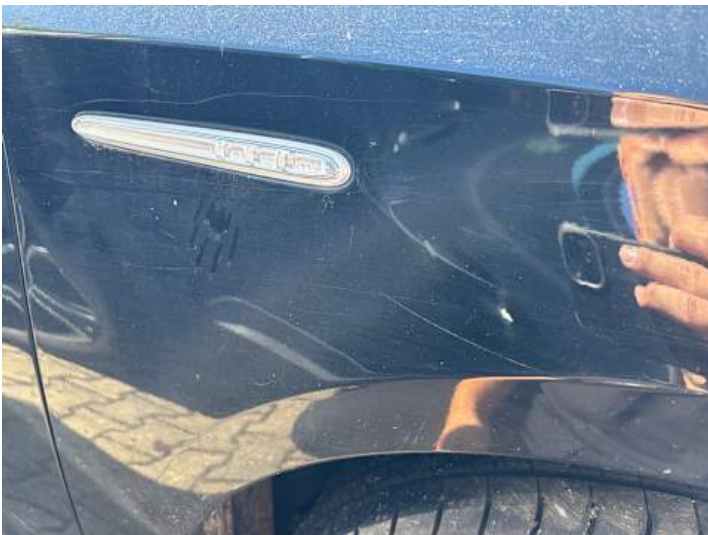
Kotflügel vorne rechts (Kratzer)

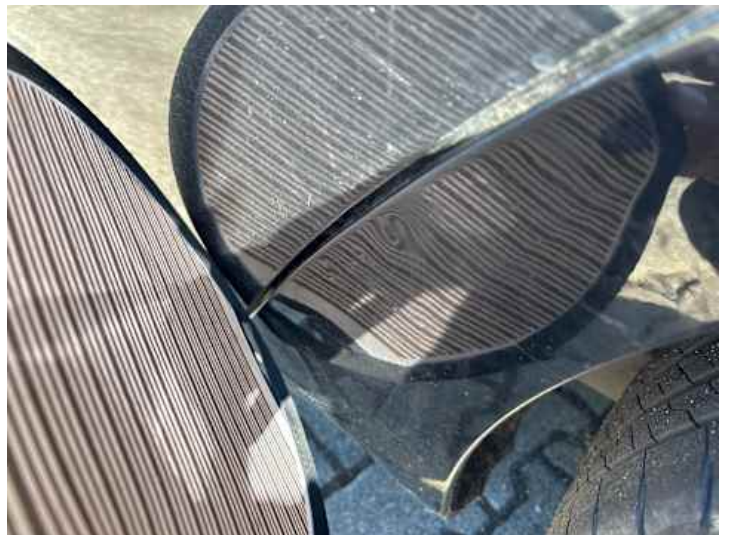
Seitenteil hinten links (Delle, Verformung)

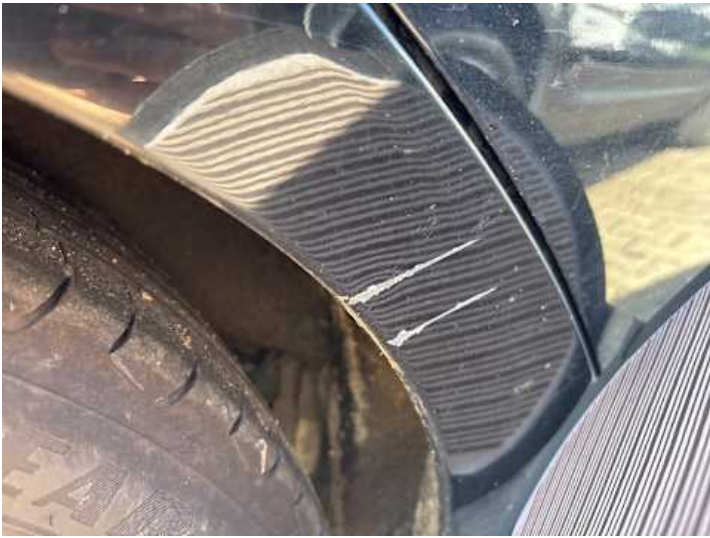
Seitenteil hinten rechts (Kratzer, Lackschaden, Verformung)

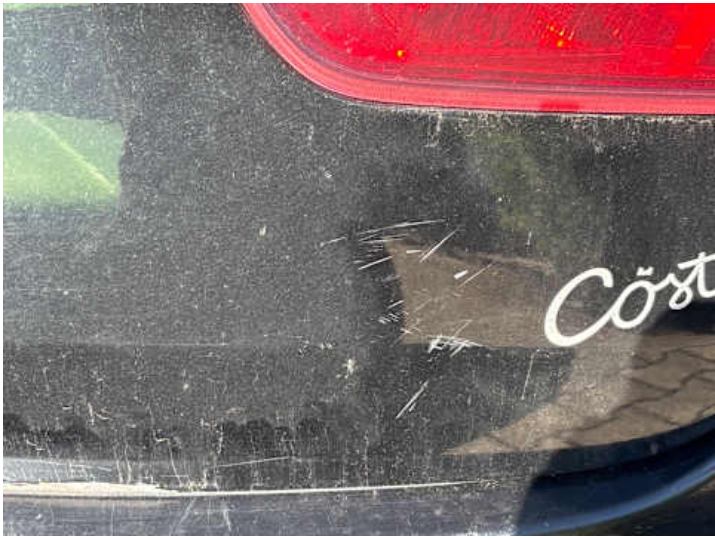
Heckklappe (Kratzer, Lackschaden, Rost)

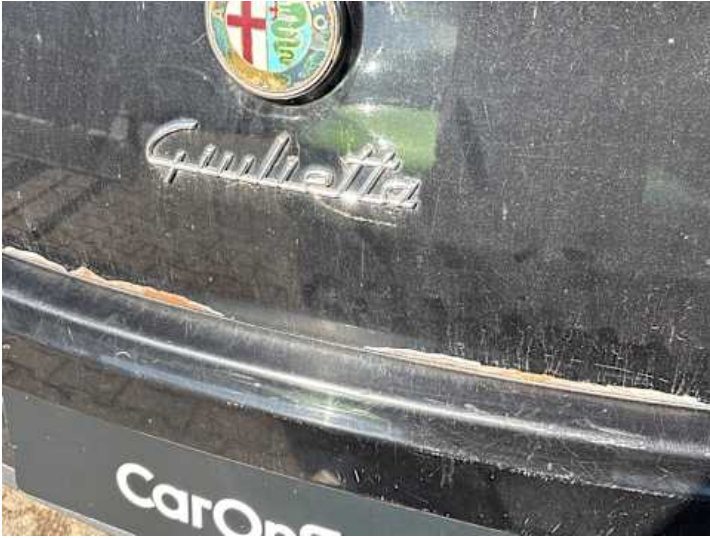
Heckklappe (Kratzer, Lackschaden, Rost)

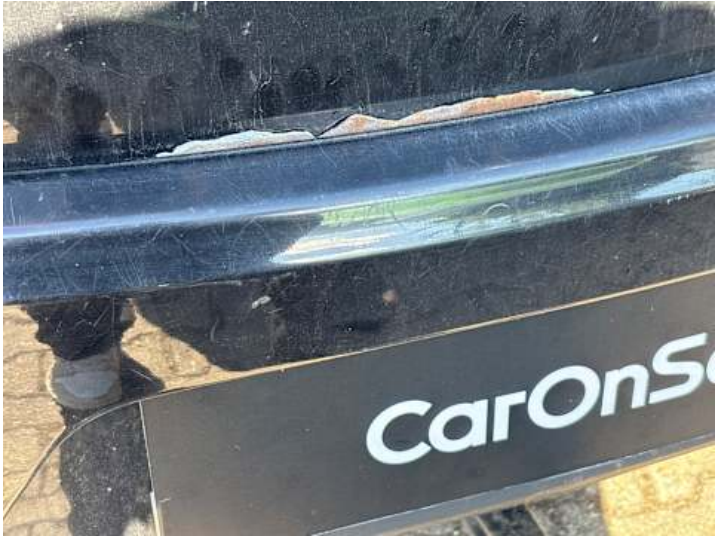
Heckklappe (Kratzer, Lackschaden, Rost)

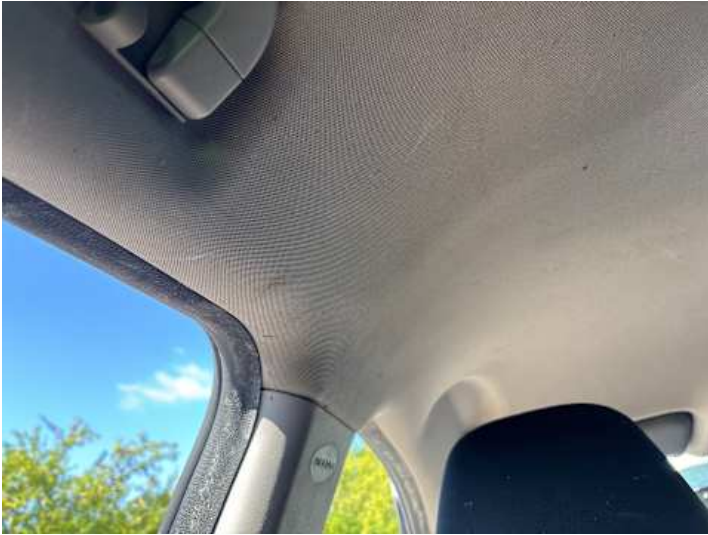
Innenraum (Verschmutzung)

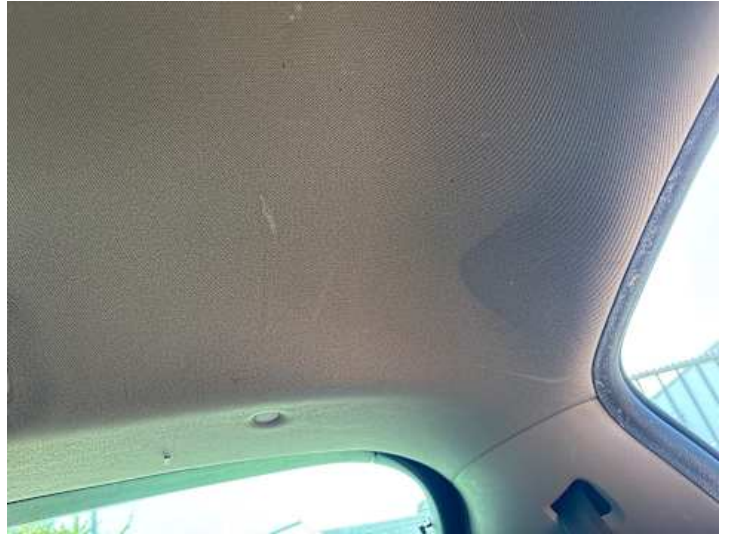
Innenraum (Verschmutzung)

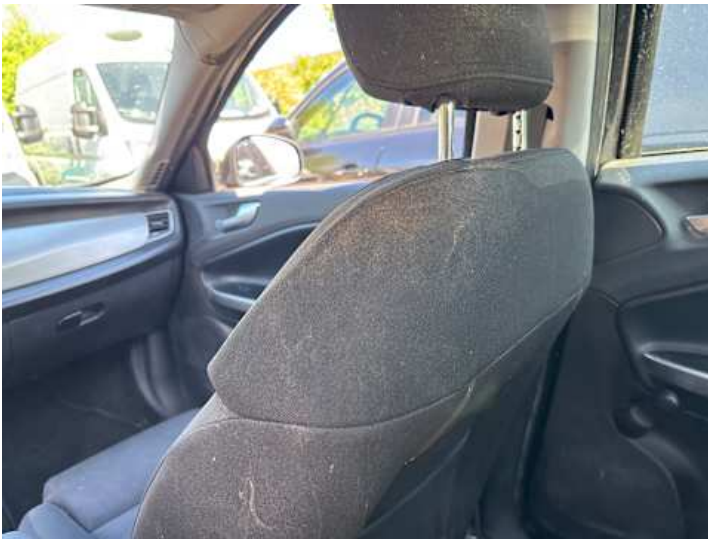
Innenraum (Verschmutzung)

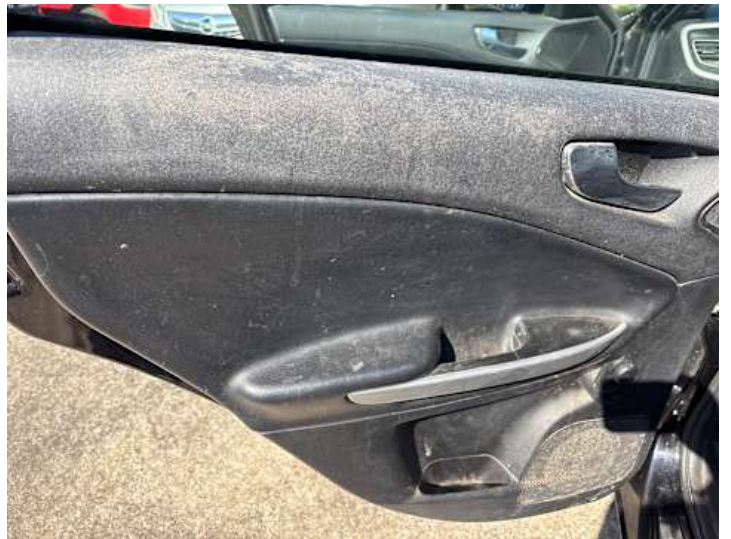
Innenraum (Verschmutzung)

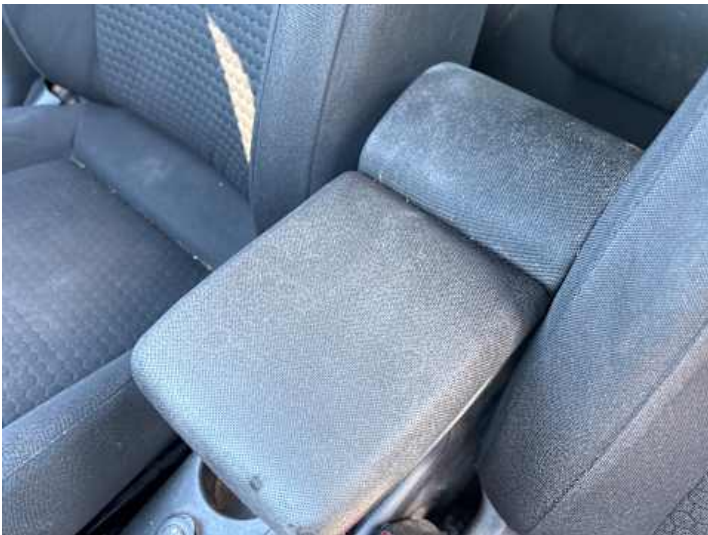
Innenraum (Verschmutzung)

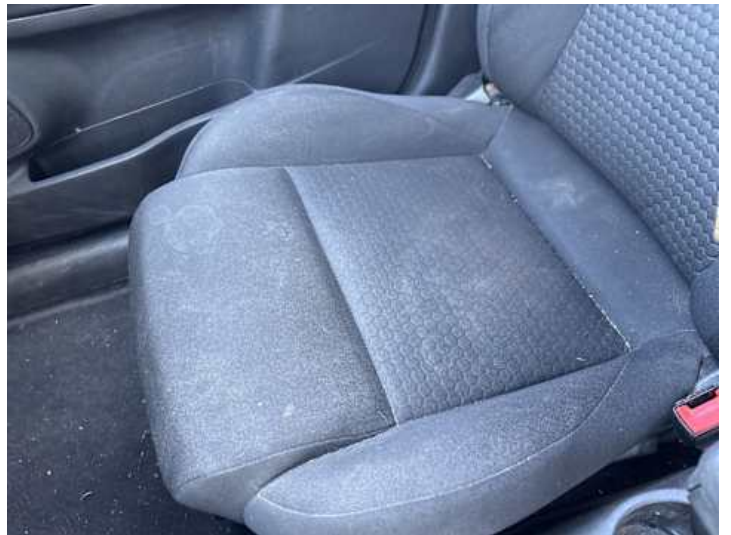
Innenraum (Verschmutzung)

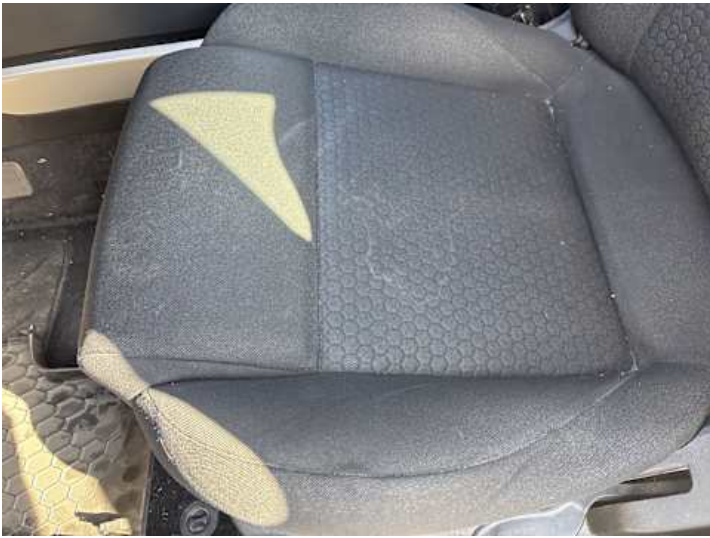
Innenraum (Verschmutzung)

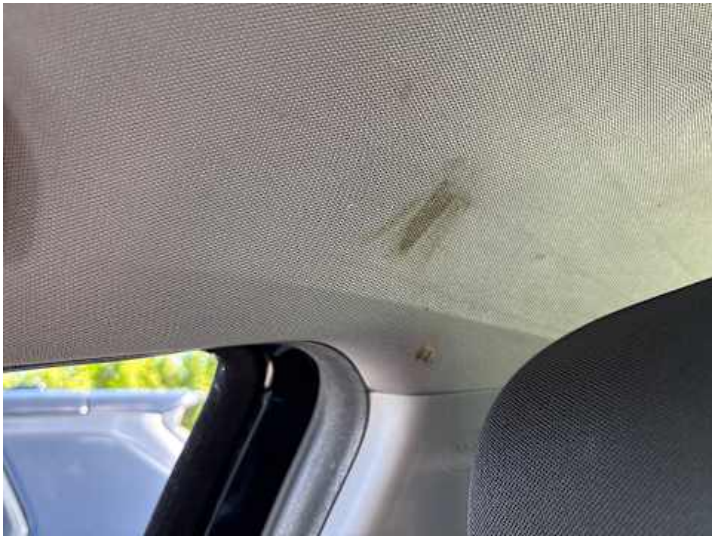
Innenraum (Verschmutzung)

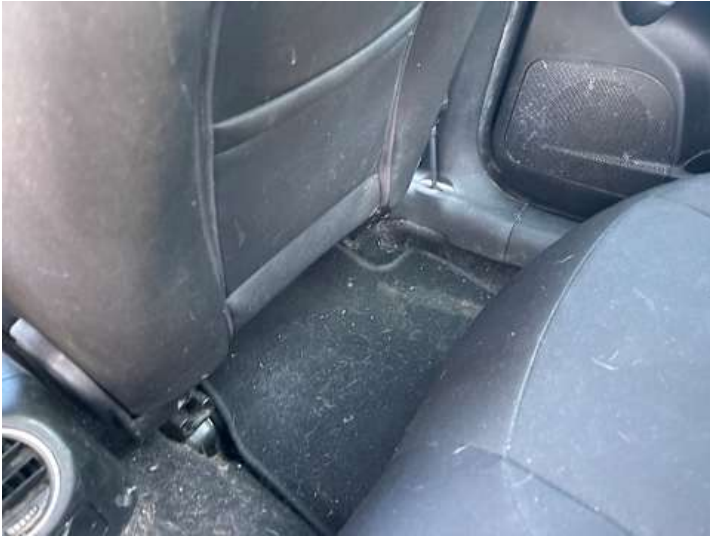
Innenraum (Tierhaare/Tiergeruch)

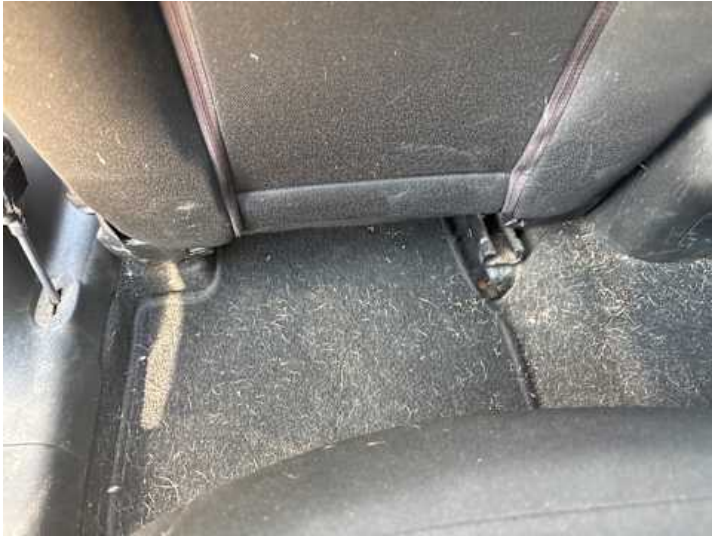
Innenraum (Tierhaare/Tiergeruch)

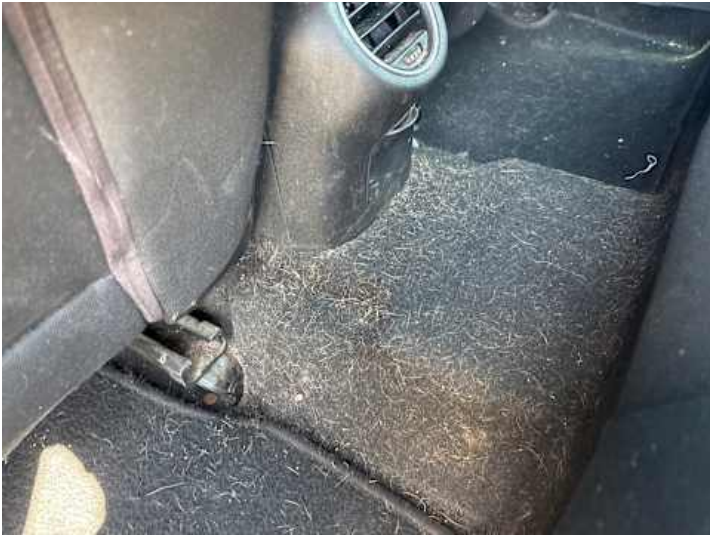
Innenraum (Tierhaare/Tiergeruch)

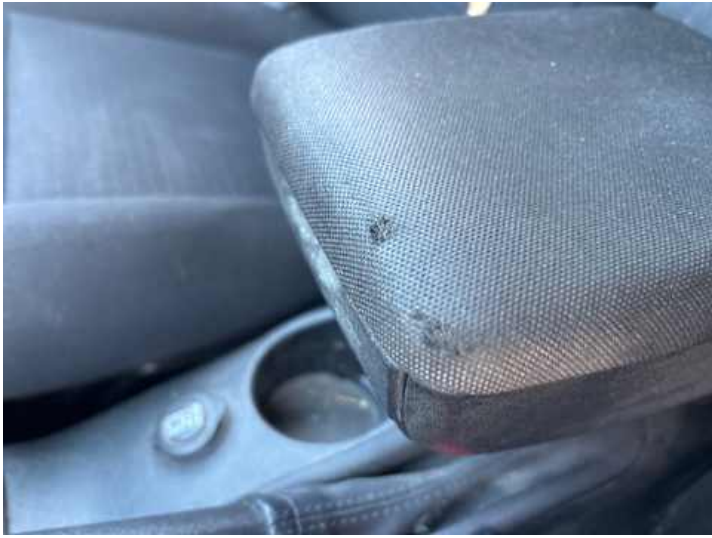
Innenraum (Diverse Schäden, Brandloch)

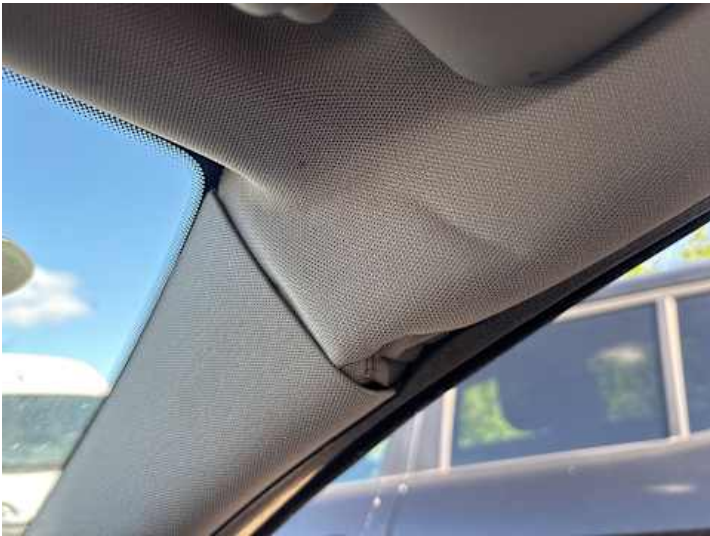
Innenraum (Diverse Schäden, Brandloch)

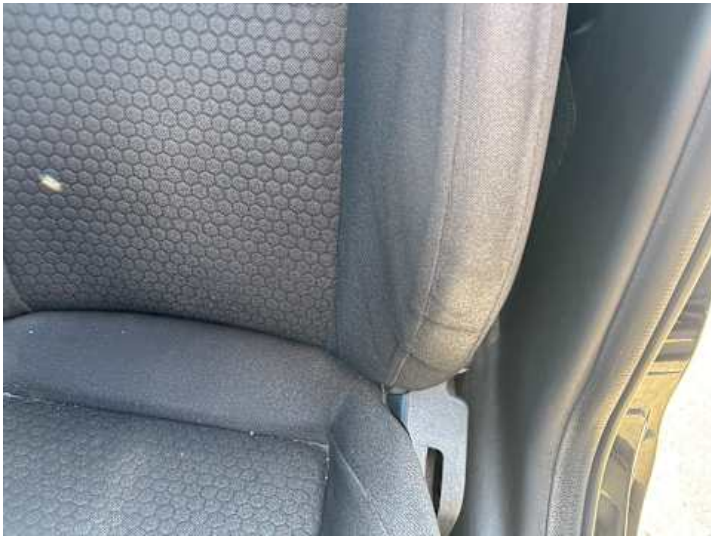
Innenraum (Verschleiß, Kratzer)

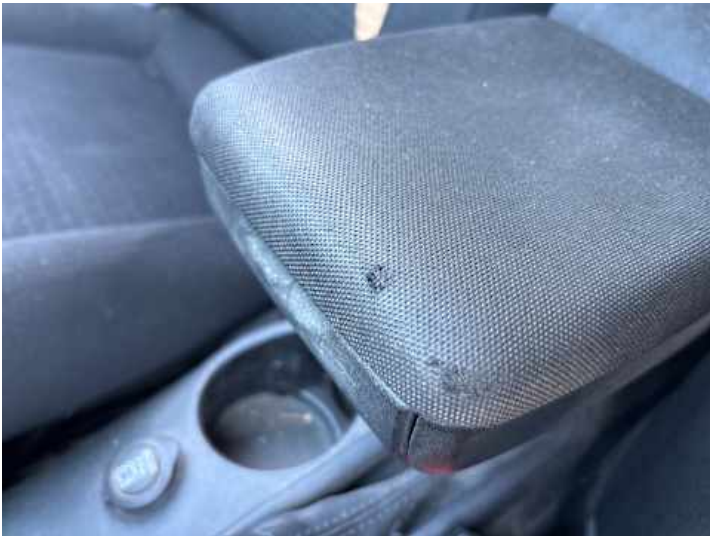
Innenraum (Verschleiß, Kratzer)

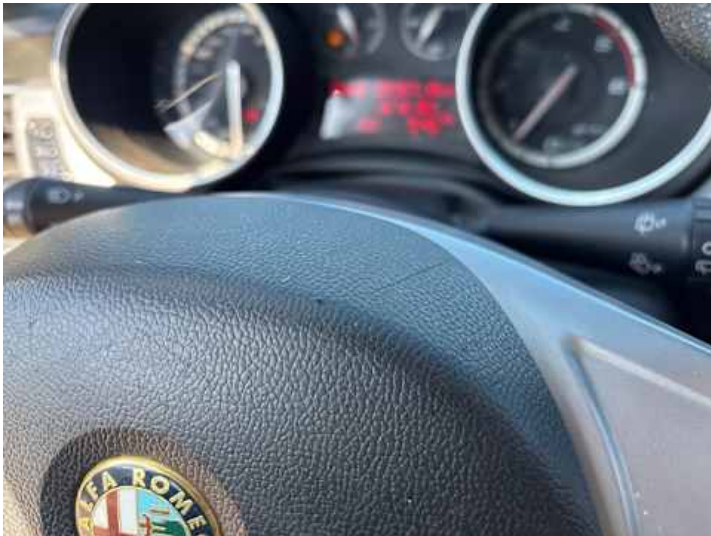
Innenraum (Verschleiß, Kratzer)

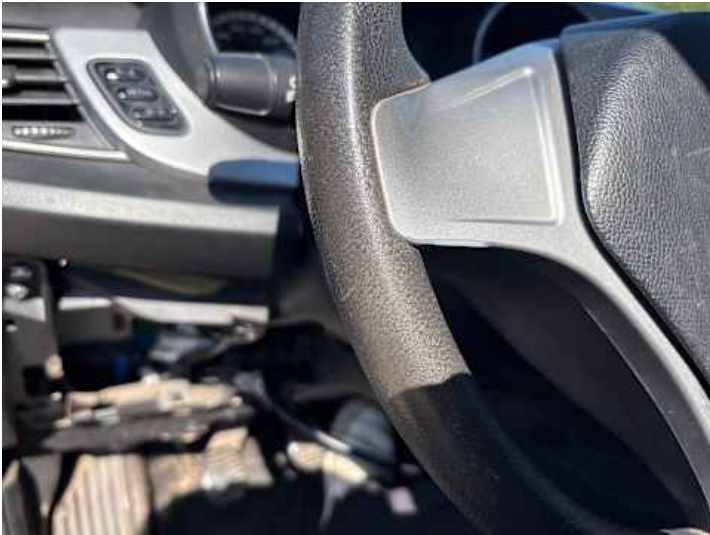
Innenraum (Verschleiß, Kratzer)

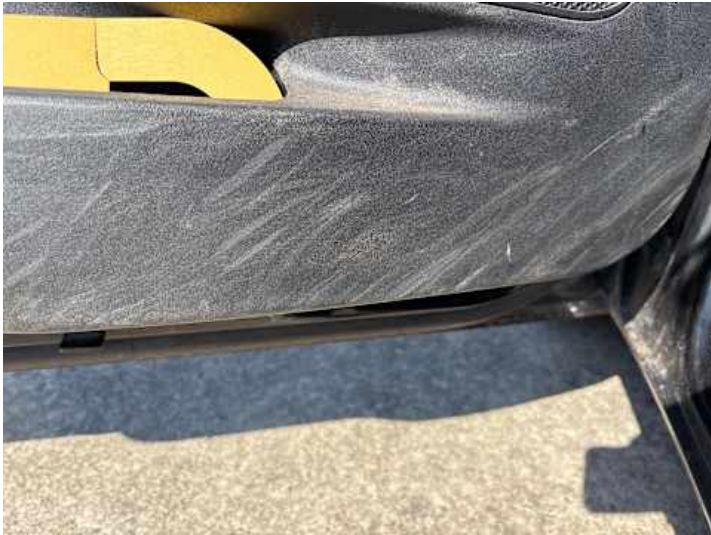
Innenraum (Verschleiß, Kratzer)

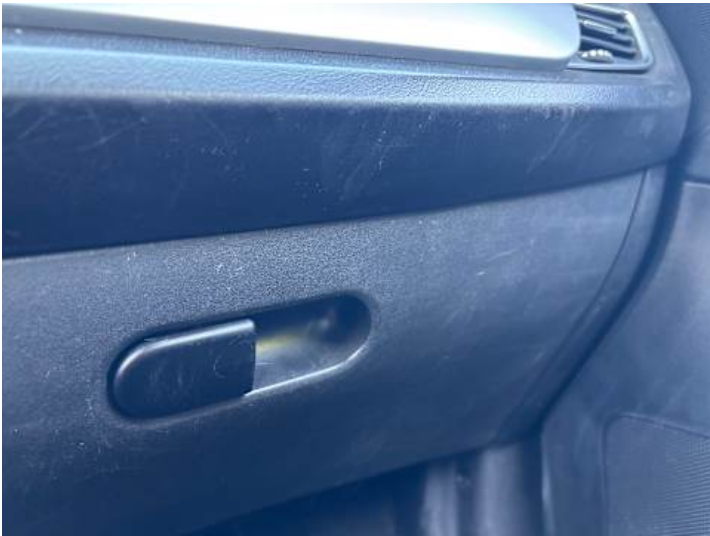
Innenraum (Verschleiß, Kratzer)

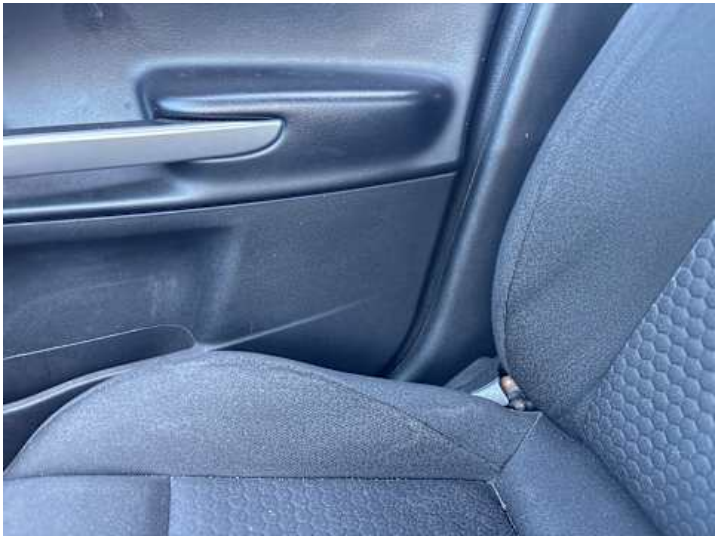
Innenraum (Verschleiß, Kratzer)
