## Volkswagen Polo IV Cricket

EZ 08/2004 | Kleinwagen | Benzin | Schaltgetriebe | 68.172km  
Besteuerung: Differenzbesteuert (§25a UStG)  
Fahrzeugstandort: 21\*\*\*  
Fahrzeug aufgenommen am: 03.08.2026

# Hinweise zum Zustandsbericht

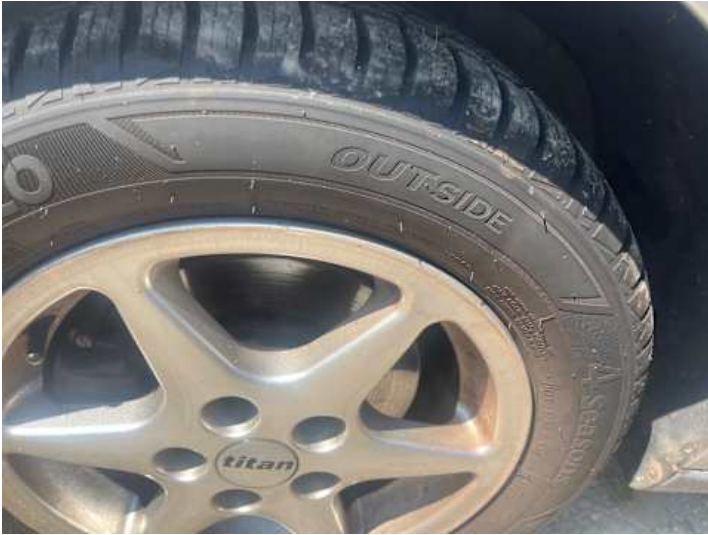
Rad (Kerben)

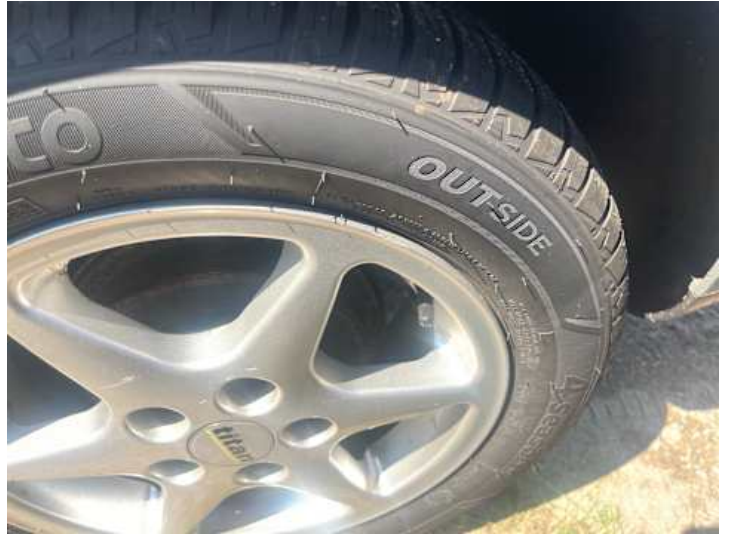
Rad (Kerben)

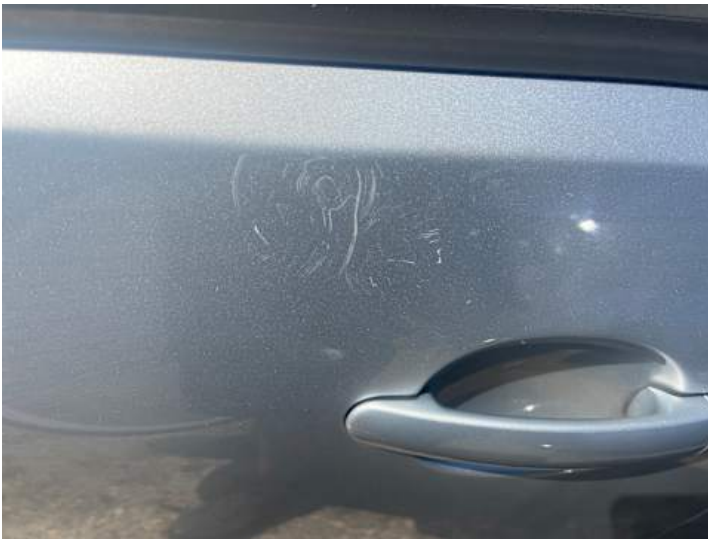
Fahrertür (Kratzer, Lackschaden)

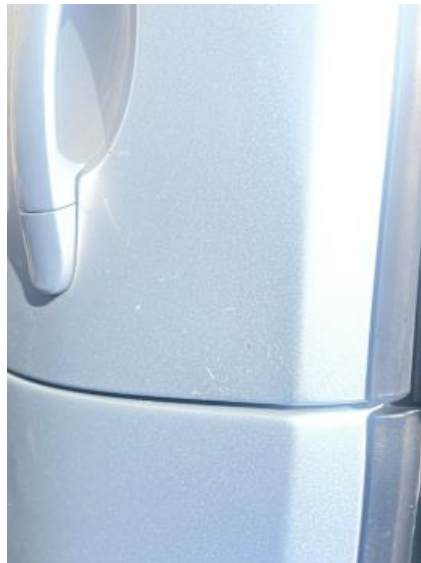
Türe hinten links (Kratzer, Lackschaden)

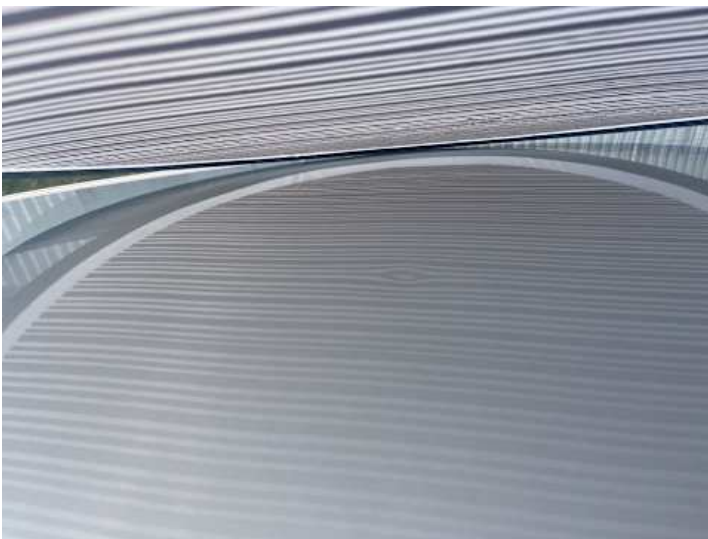
Dach (Delle)

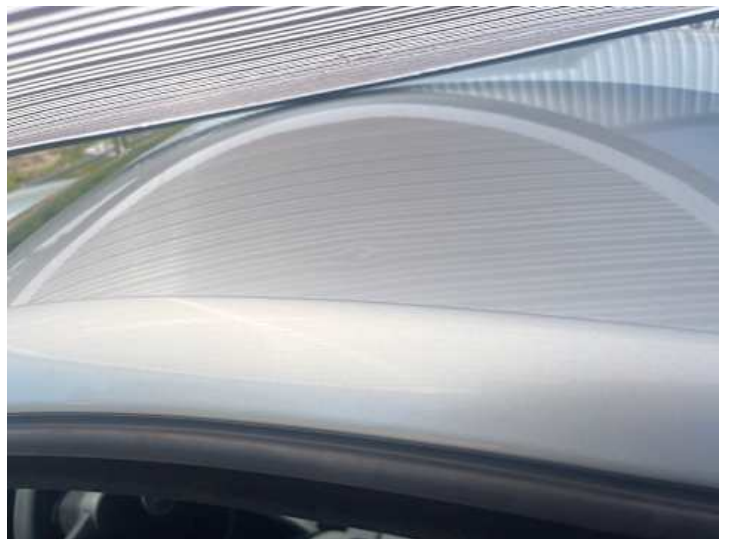
Dach (Delle)

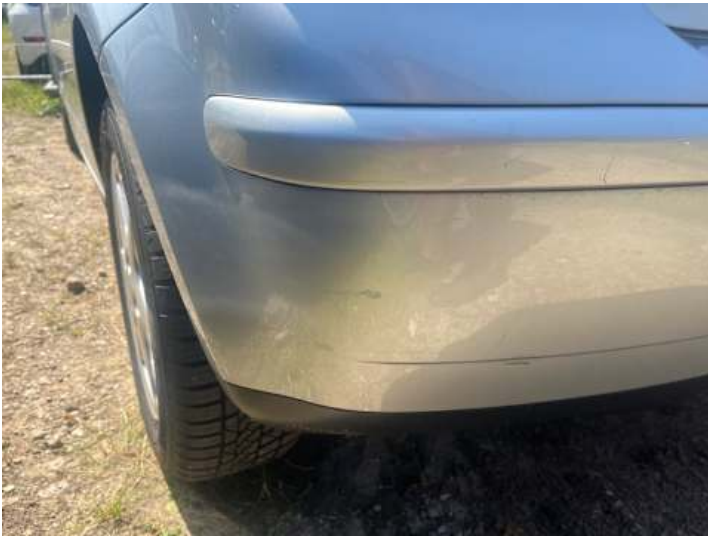
Stoßstange hinten (Kratzer, Lackschaden)

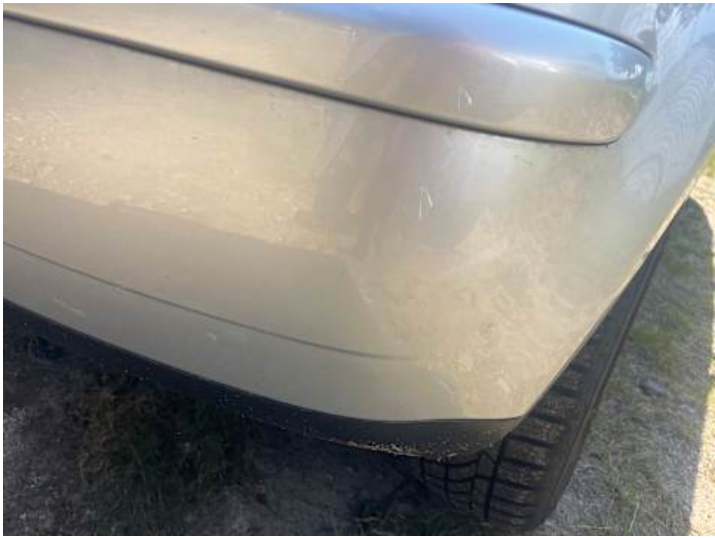
Stoßstange hinten (Kratzer, Lackschaden)

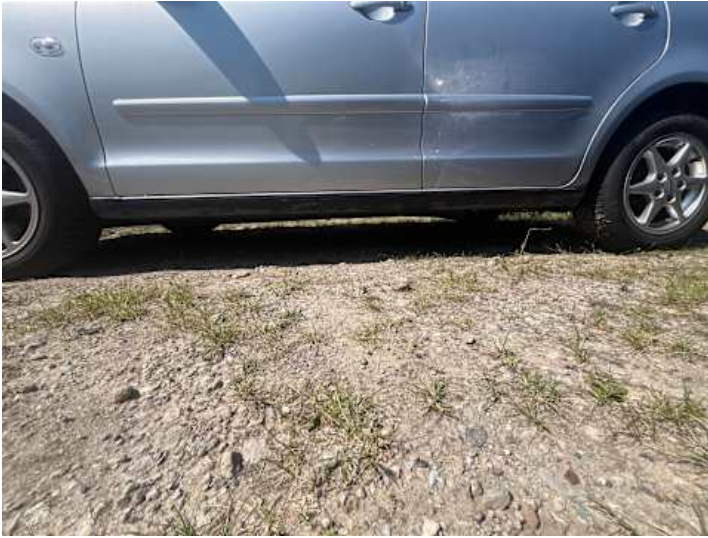
Schweller links (Unsachgemäß instand gesetzt, Lackschaden)

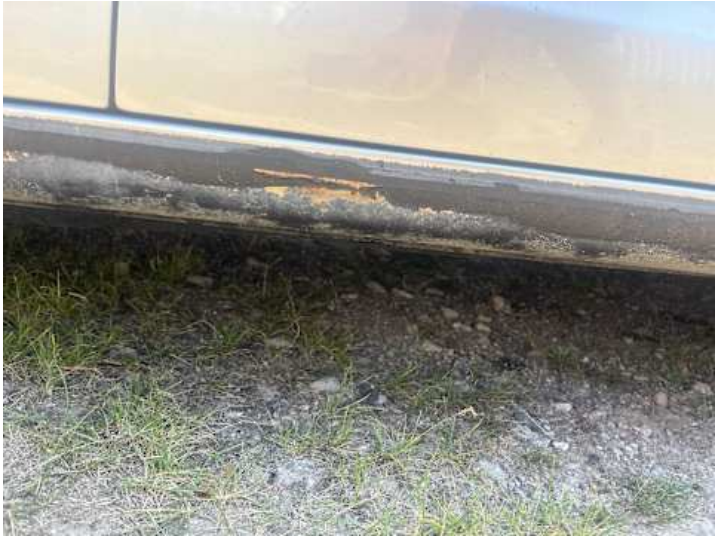
Schweller rechts (Lackschaden, Unsachgemäß instand gesetzt, Rost)

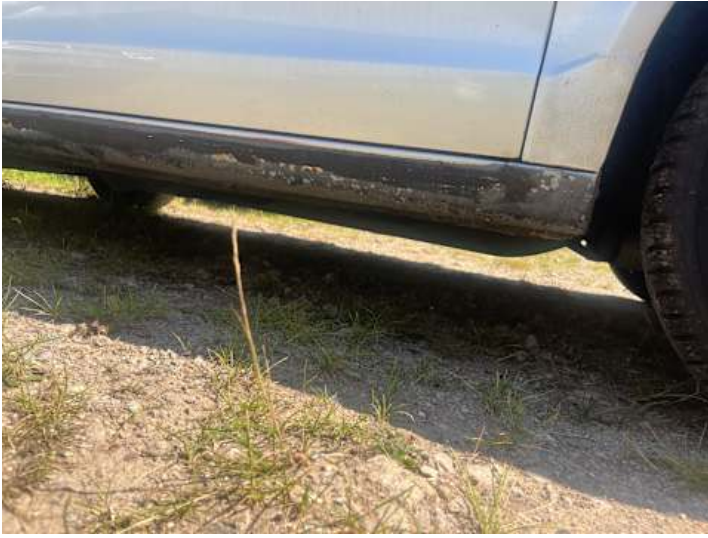
Schweller rechts (Lackschaden, Unsachgemäß instand gesetzt, Rost)

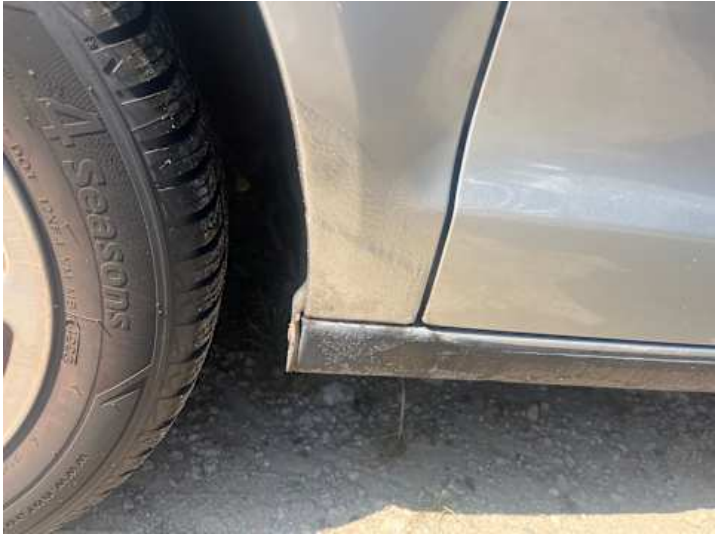
Kotflügel vorne links (Lackschaden, Rost)

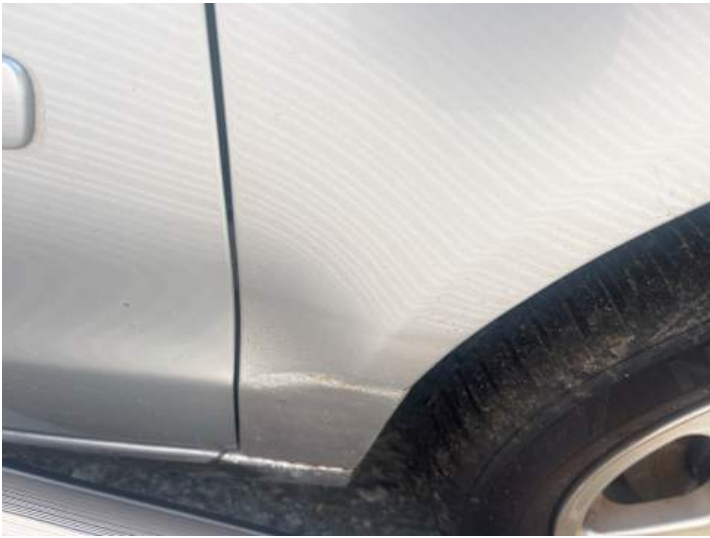
Kotflügel vorne rechts (Verformung)

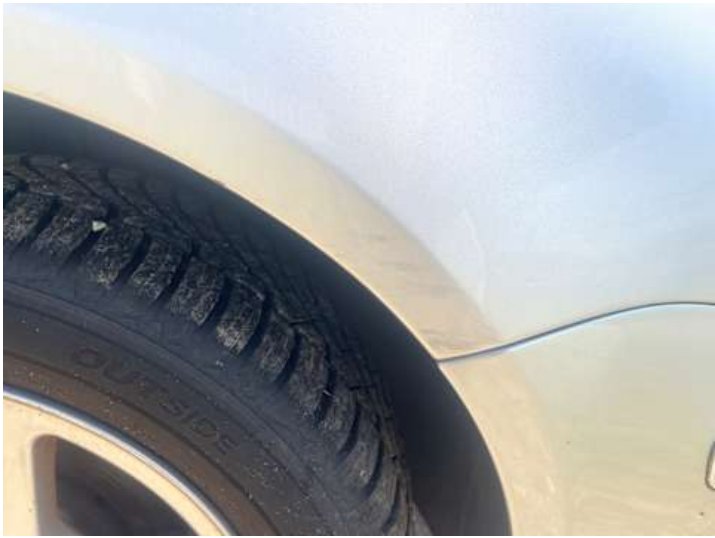
Kotflügel vorne rechts (Kratzer, Lackschaden)

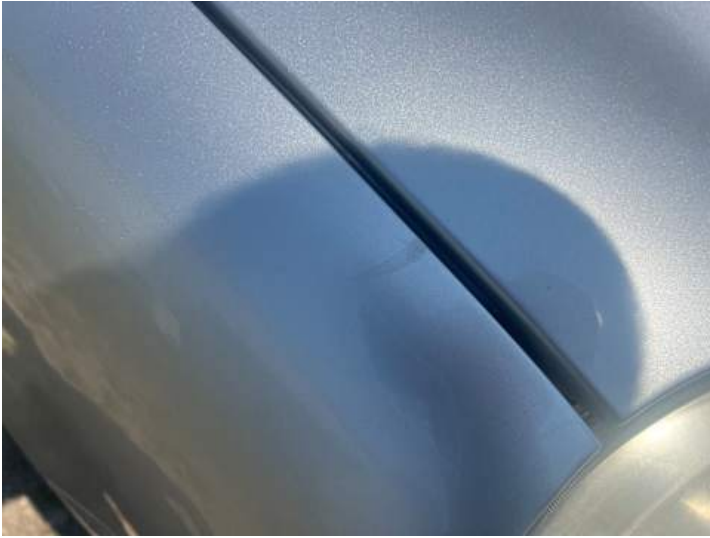
Kotflügel vorne rechts (Kratzer, Lackschaden)

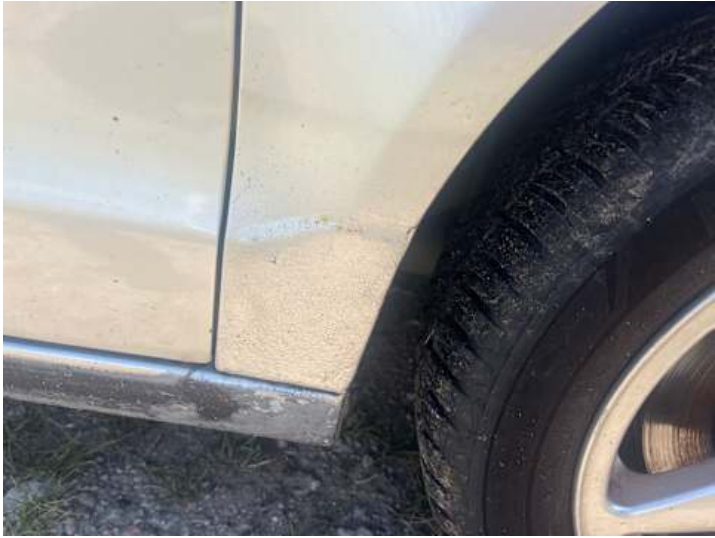
Kotflügel vorne rechts (Lackschaden, Rost)

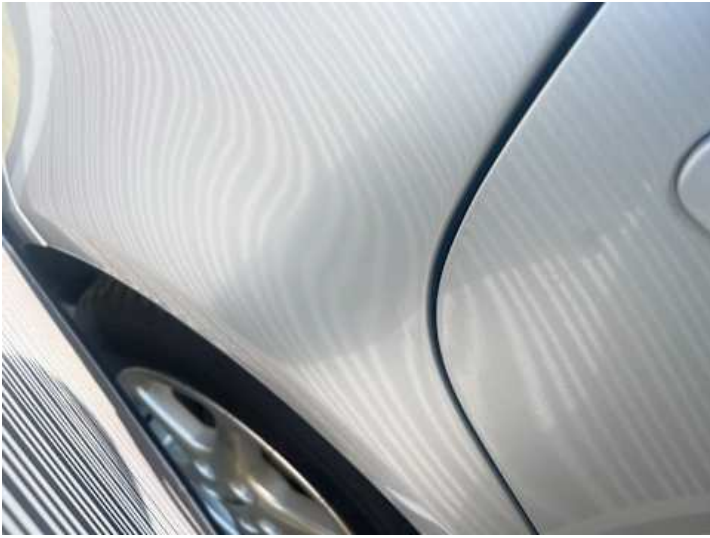
Seitenteil hinten rechts (Delle)

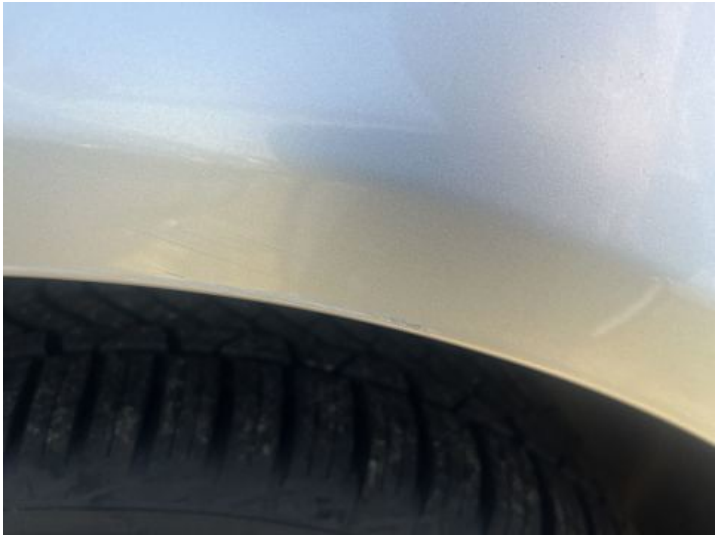
Seitenteil hinten rechts (Lackschaden, Rost)

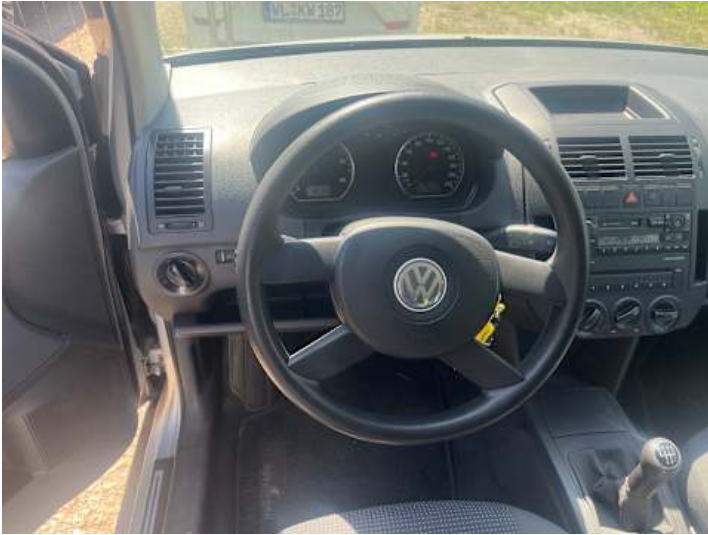
Innenraum (Verschleiß)
