## Mazda 3 Selection

EZ 11/2020 | Limousine | Benzin-Hybrid · MHEV (Mild-Hybrid) |  
Automatikgetriebe | 56.620km  
Besteuerung: Differenzbesteuert (§25a UStG)  
Fahrzeugstandort: 33\*\*\*  
Fahrzeug aufgenommen am: 29.07.2026

# Hinweise zum Zustandsbericht

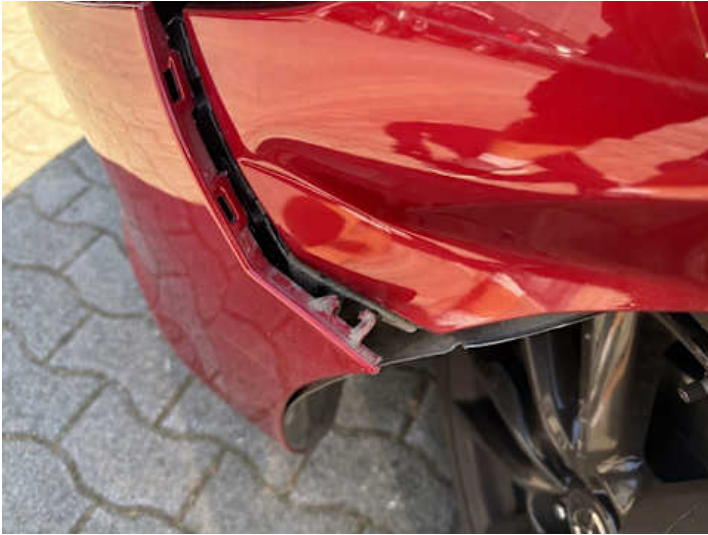
Stoßstange vorne (Riss/Bruch)

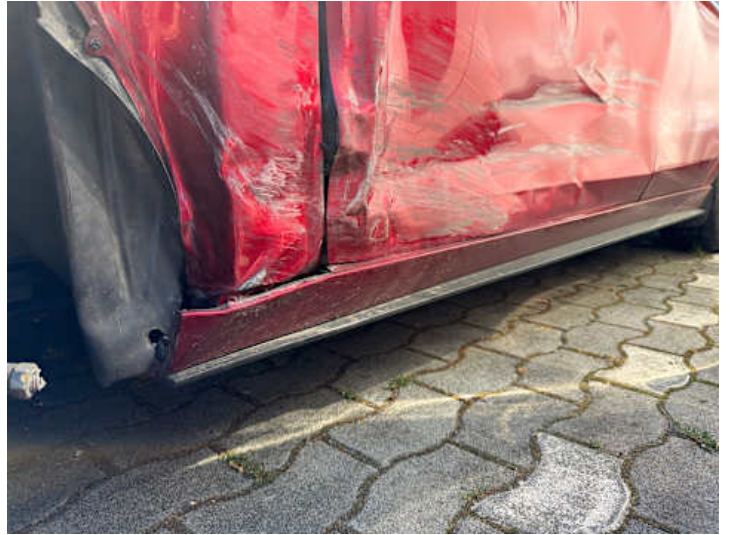
Unfallschaden Fahrerseite. Raadaufhängung gebrochen. Fenster Fahrerseite vorne geht nicht voll zumachen..1 Schlüssel in Werkstatt. 2. bei Verkäufer

Fahrtür (Verformung, Anderer Schaden): Unfall

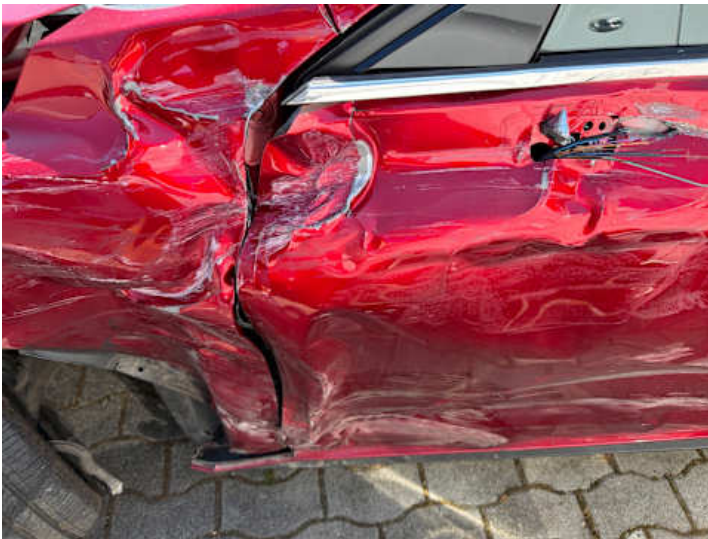
Fahrtür (Verformung, Anderer Schaden): Unfall

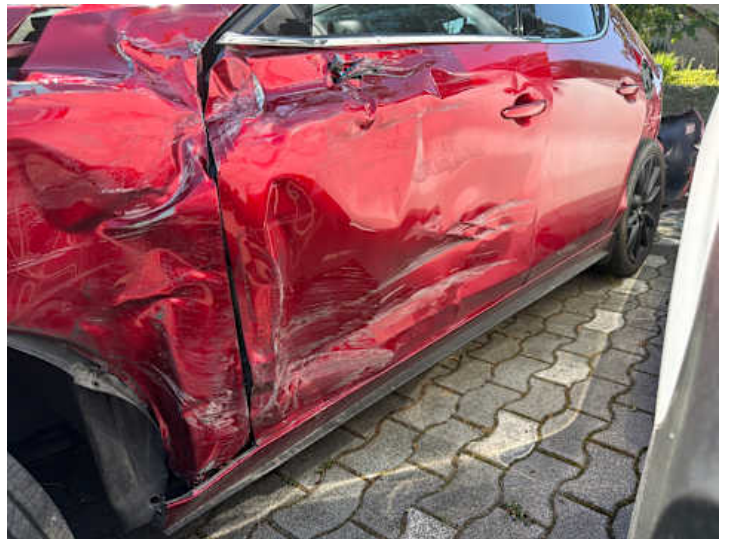
Fahrtür (Verformung, Anderer Schaden): Unfall

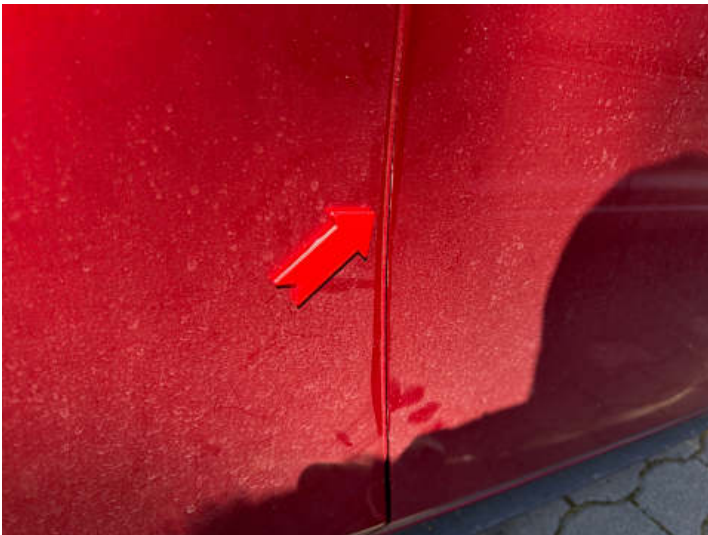
Beifahrtür (Lackschaden)

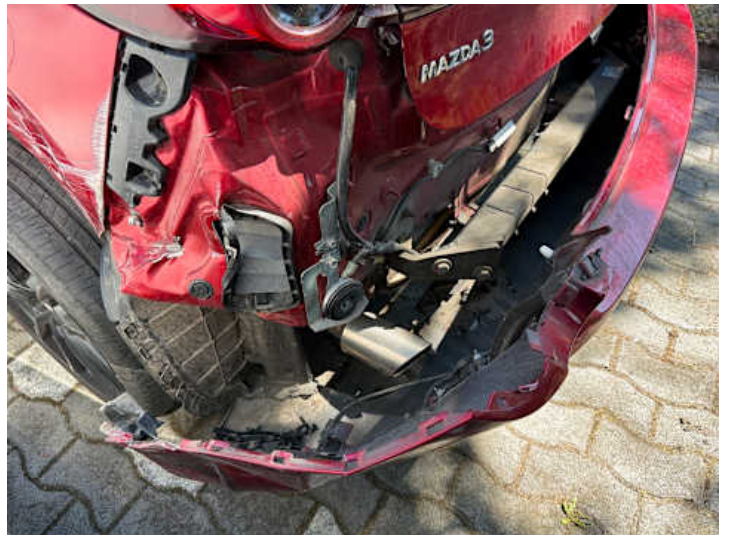
Stoßstange hinten (Anderer Schaden, Riss/Bruch): Unfall

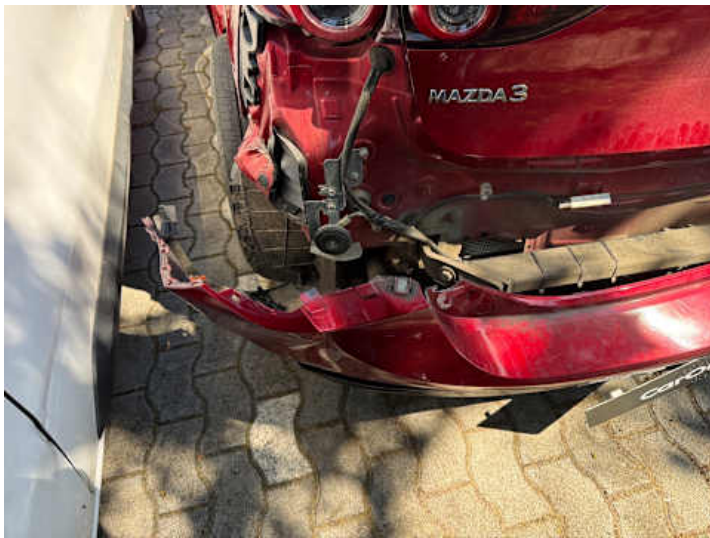
Stoßstange hinten (Anderer Schaden, Riss/Bruch): Unfall

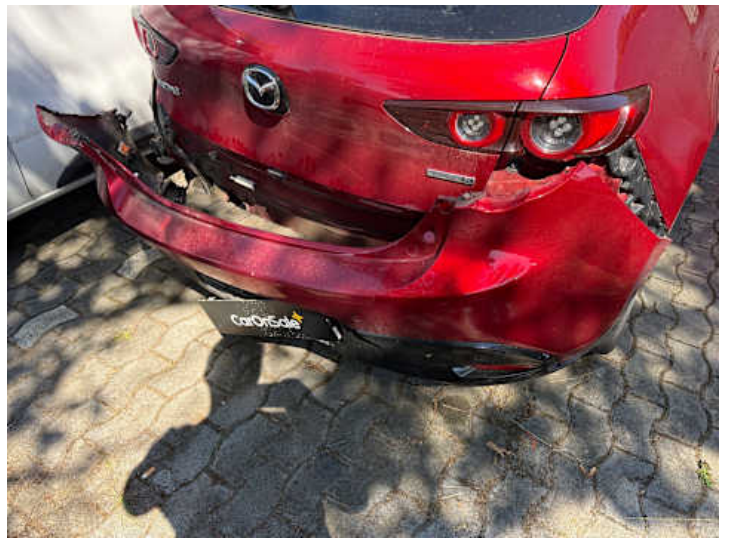
Stoßstange hinten (Anderer Schaden, Riss/Bruch): Unfall

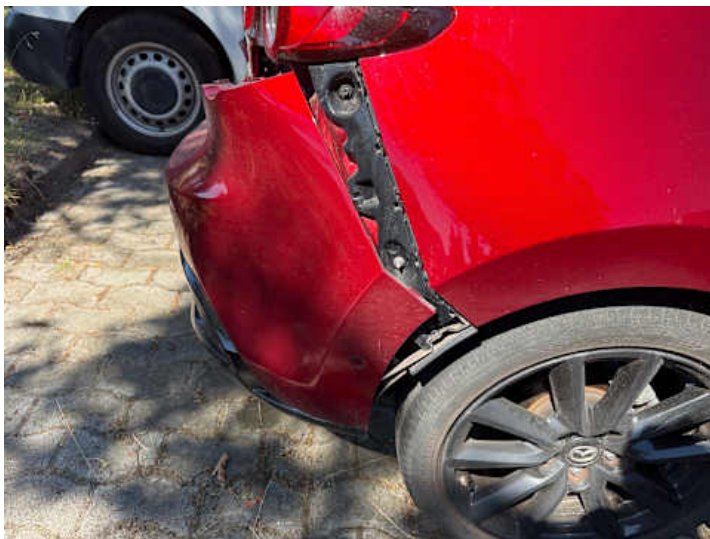
Stoßstange hinten (Anderer Schaden, Riss/Bruch): Unfall

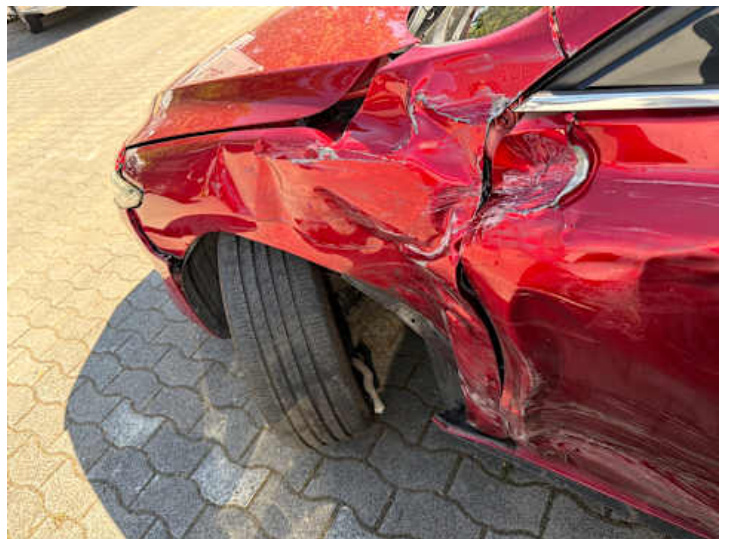
| Fahrzeugteil | Lackschichtdicke (in µm) | Fahrzeugteil | Lackschichtdicke (in µm) |
|---|---|---|---|
| Kotflügel vorne links | 164 | Kotflügel vorne rechts | 68 |

Kotflügel vorne links (Verformung, Anderer Schaden): Unfall

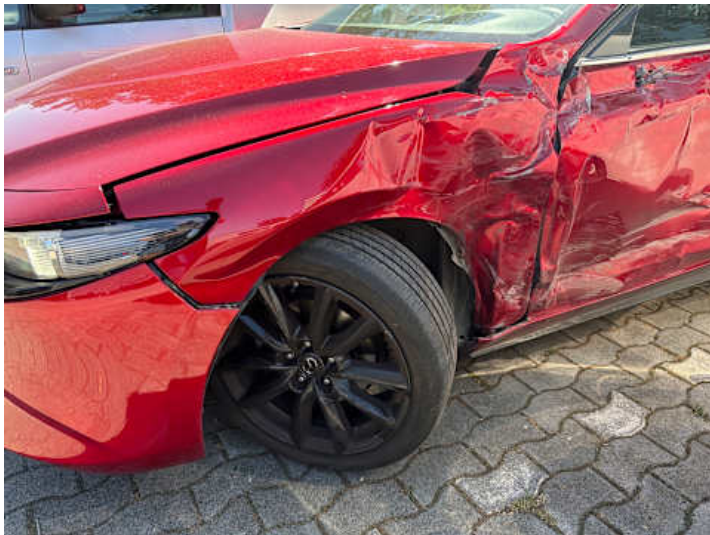
Kotflügel vorne links (Verformung, Anderer Schaden): Unfall

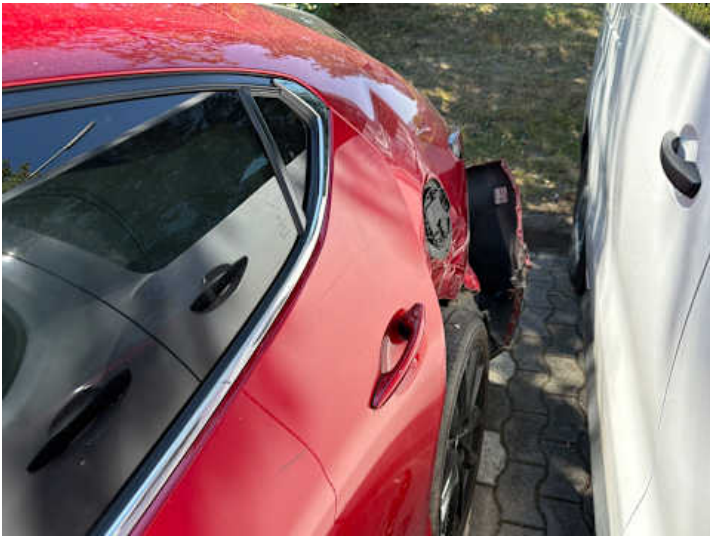
Seitenteil hinten links (Verformung, Riss/Bruch, Anderer Schaden):  
Unfall

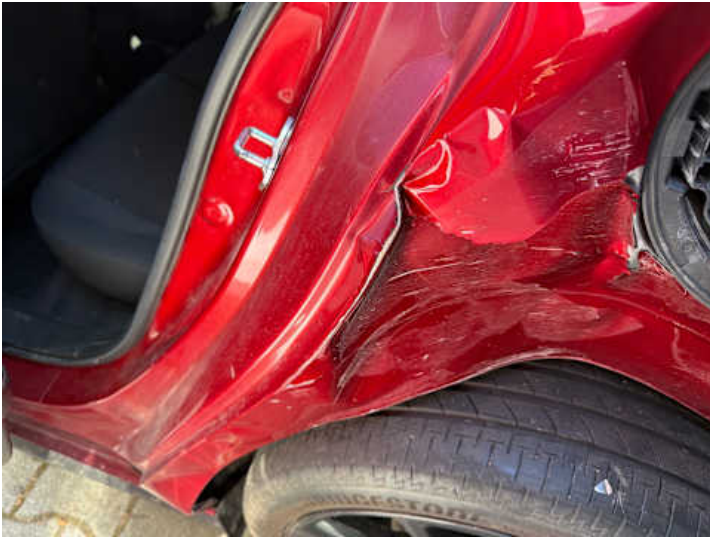
Seitenteil hinten links (Verformung, Riss/Bruch, Anderer Schaden):  
Unfall

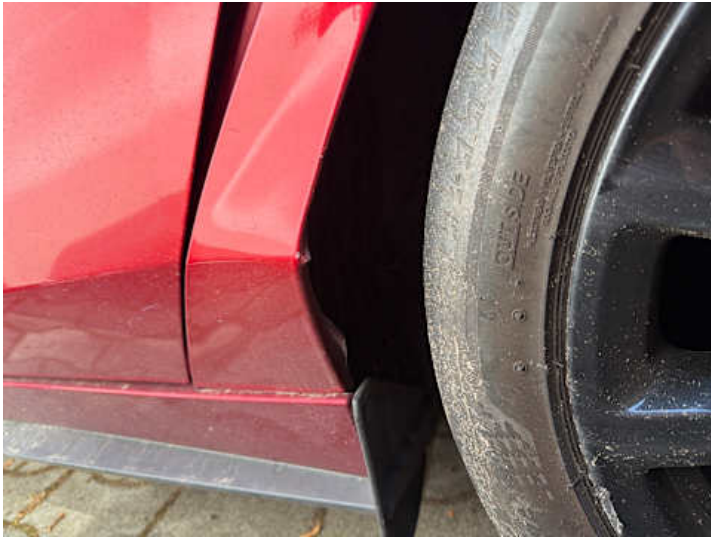
Seitenteil hinten links (Verformung, Riss/Bruch, Anderer Schaden):  
Unfall

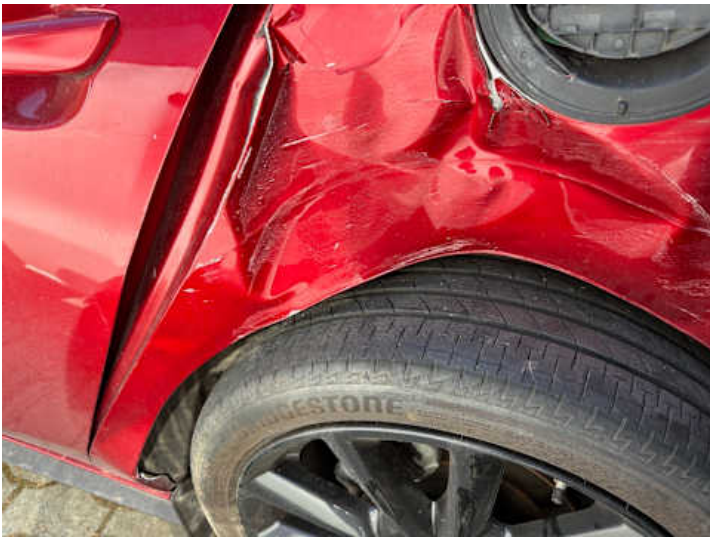
Seitenteil hinten links (Verformung, Riss/Bruch, Anderer Schaden):  
Unfall

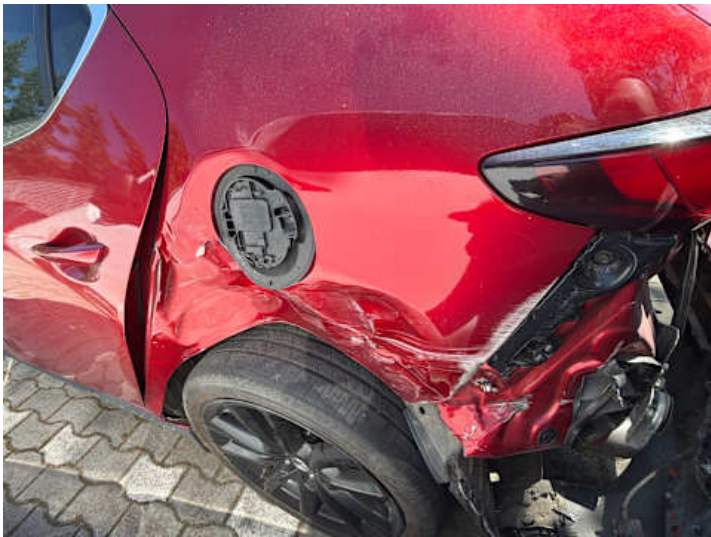
Seitenteil hinten links (Verformung, Riss/Bruch, Anderer Schaden):  
Unfall

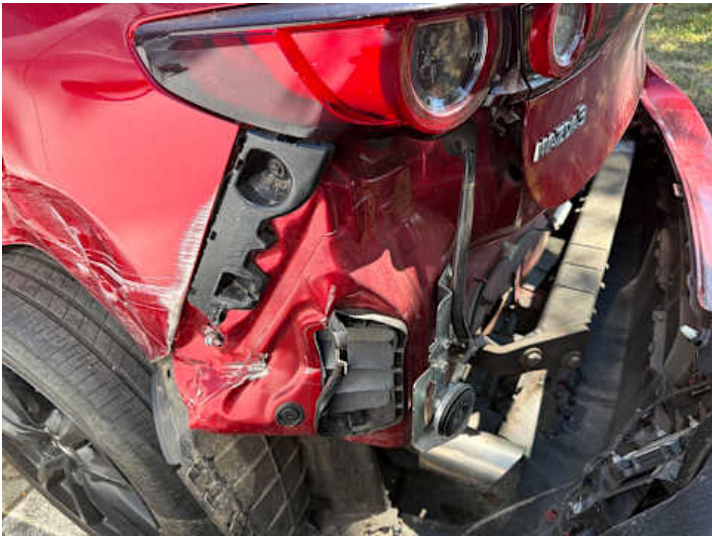
Seitenteil hinten links (Verformung, Riss/Bruch, Anderer Schaden):  
Unfall

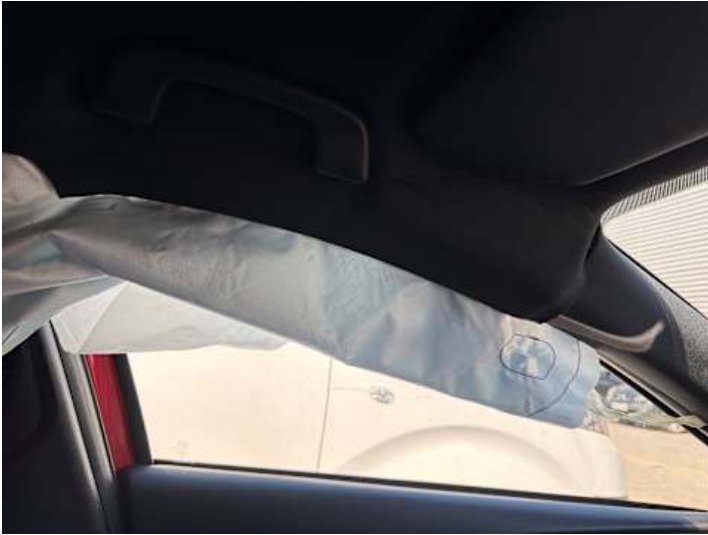
Innenraum (Verschmutzung, Verschleiß, Riss/Bruch, Anderer Schaden): Sicherheitsgurte eingeklemmt

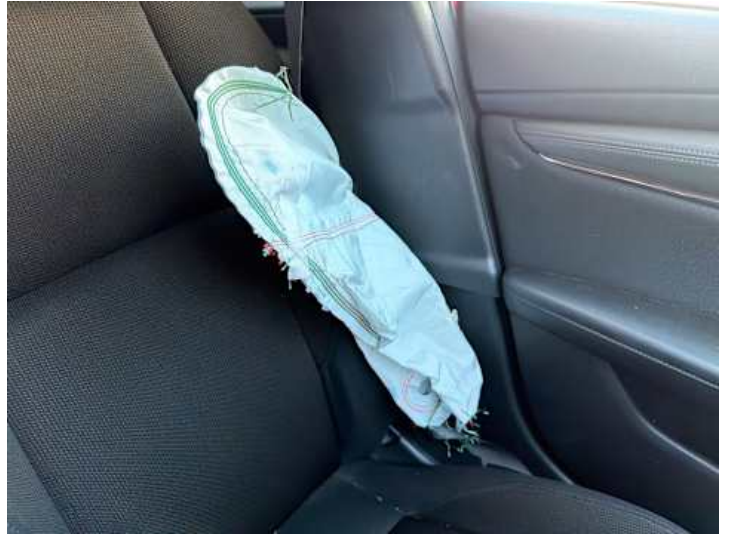
Innenraum (Verschmutzung, Verschleiß, Riss/Bruch, Anderer Schaden): Sicherheitsgurte eingeklemmt

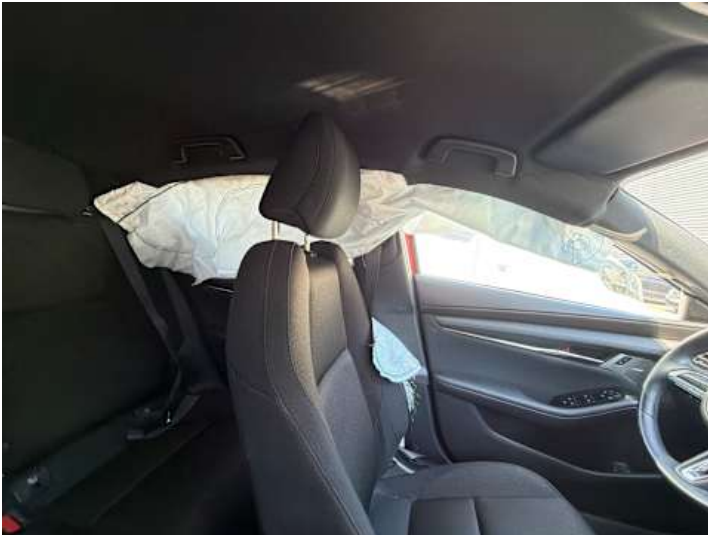
Innenraum (Verschmutzung, Verschleiß, Riss/Bruch, Anderer Schaden): Sicherheitsgurte eingeklemmt

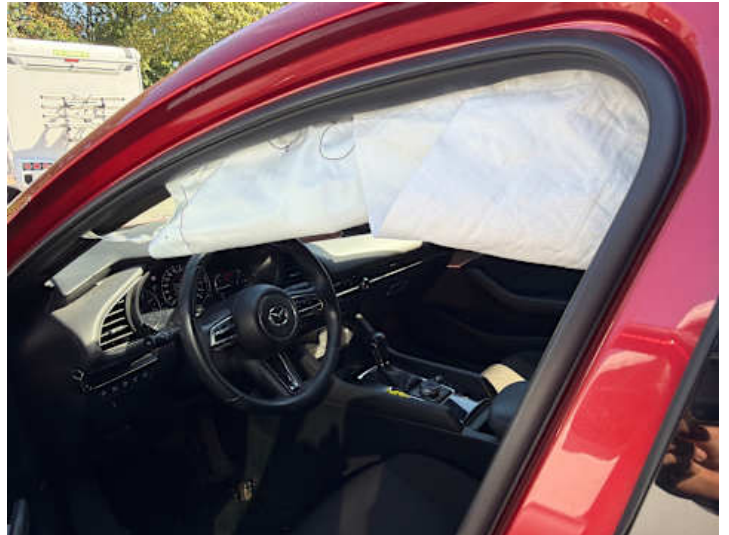
Innenraum (Verschmutzung, Verschleiß, Riss/Bruch, Anderer Schaden): Sicherheitsgurte eingeklemmt
