## Audi A4 Limousine

EZ 07/2011 | Limousine | Diesel | Schaltgetriebe | 260.719km  
Besteuerung: Differenzbesteuert (§25a UStG)  
Fahrzeugstandort: 87\*\*\*  
Fahrzeug aufgenommen am: 06.08.2026

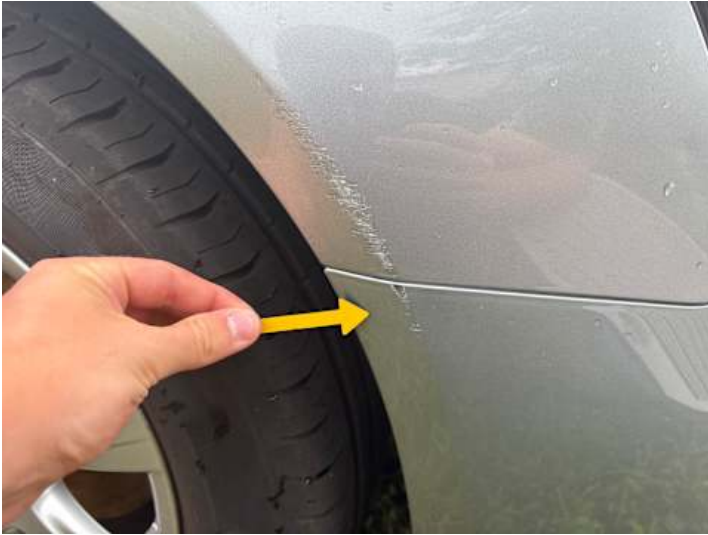
Stoßstange vorne (Kratzer, Lackschaden)

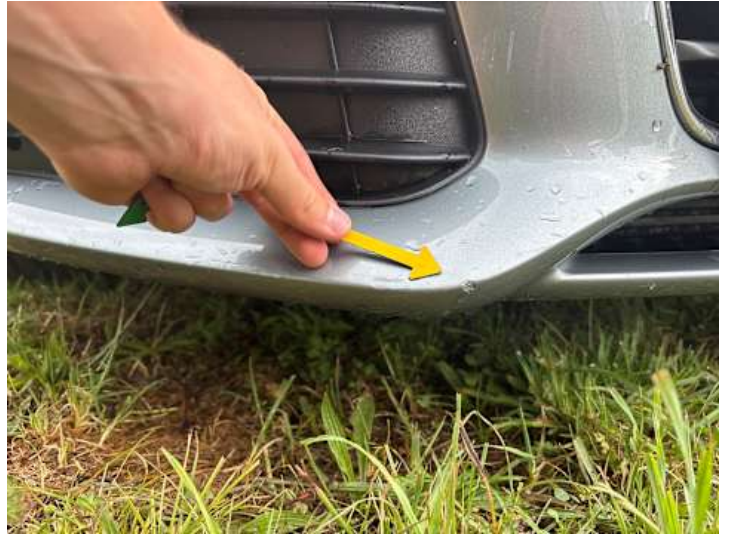
Stoßstange vorne (Kratzer, Lackschaden)

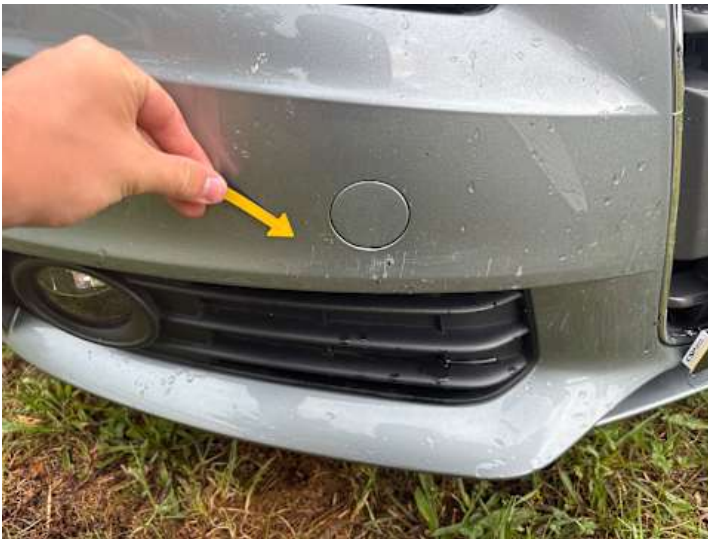
Stoßstange vorne (Kratzer, Lackschaden)

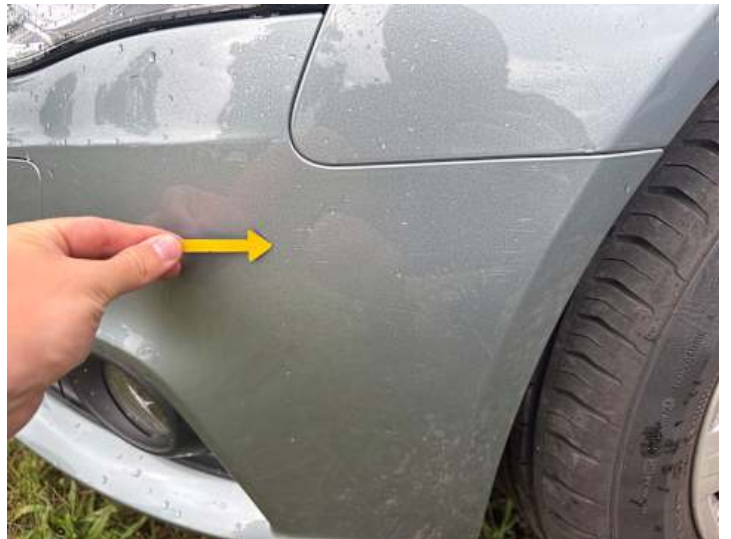
Stoßstange vorne (Kratzer, Lackschaden)

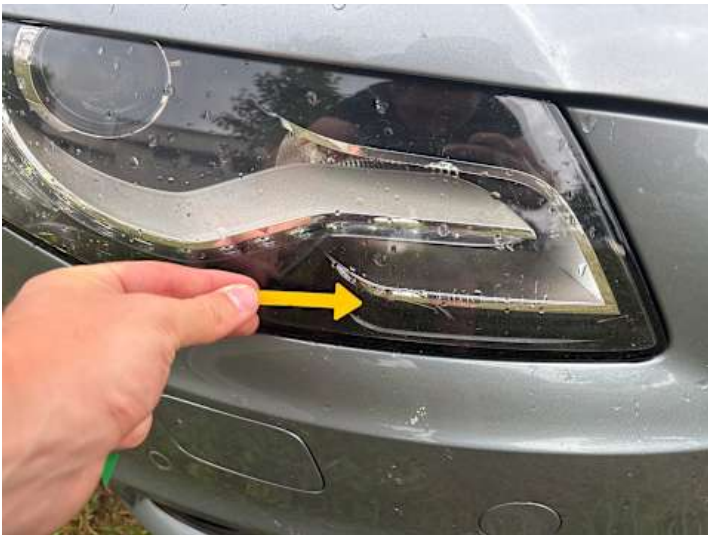
Scheinwerfer (rechts) (Kratzer)

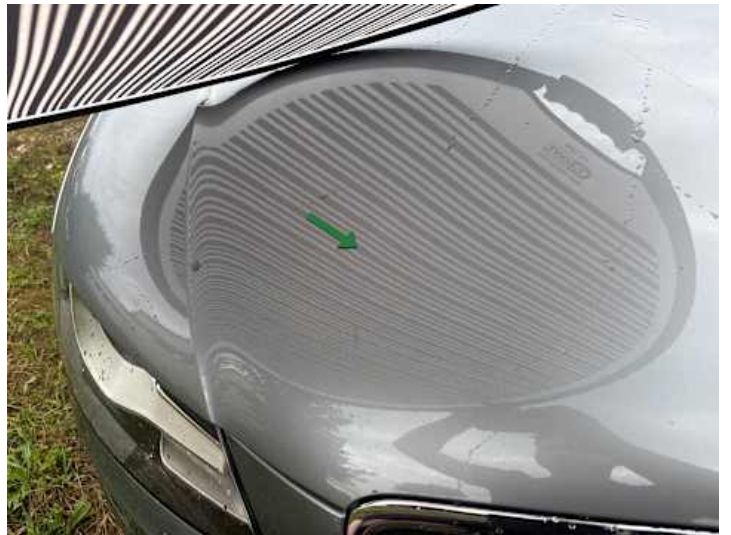
Motorhaube (Delle)

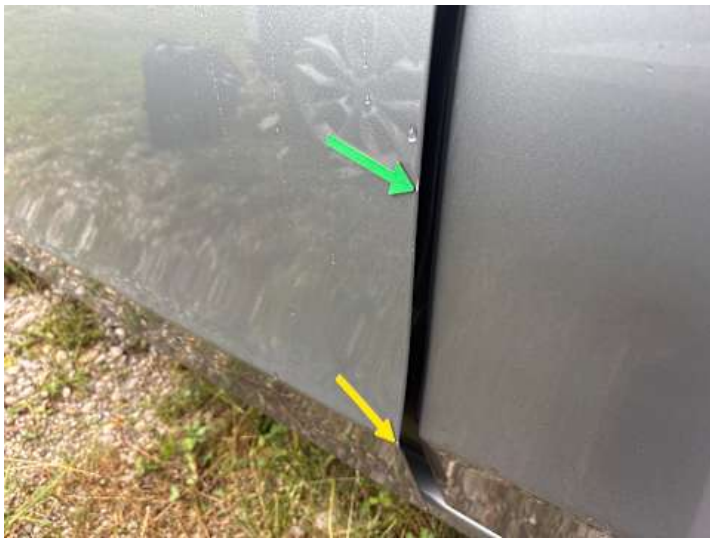
Fahrertür (Lackschaden, Rost)

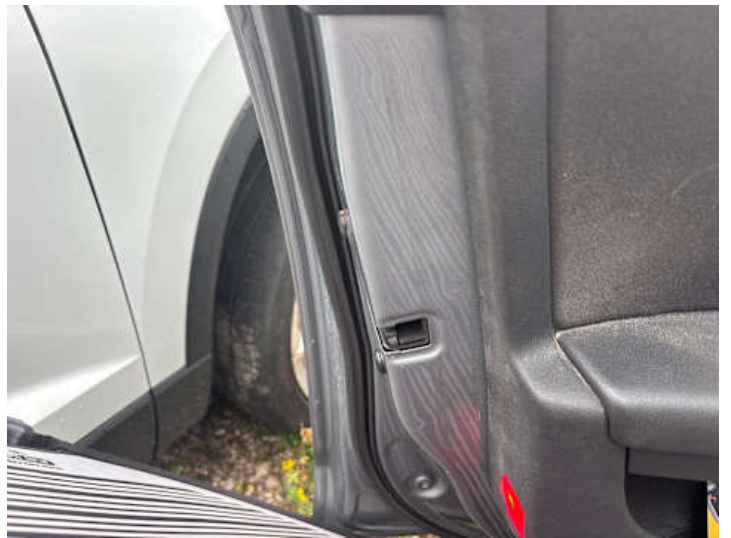
Fahrertür (Delle)

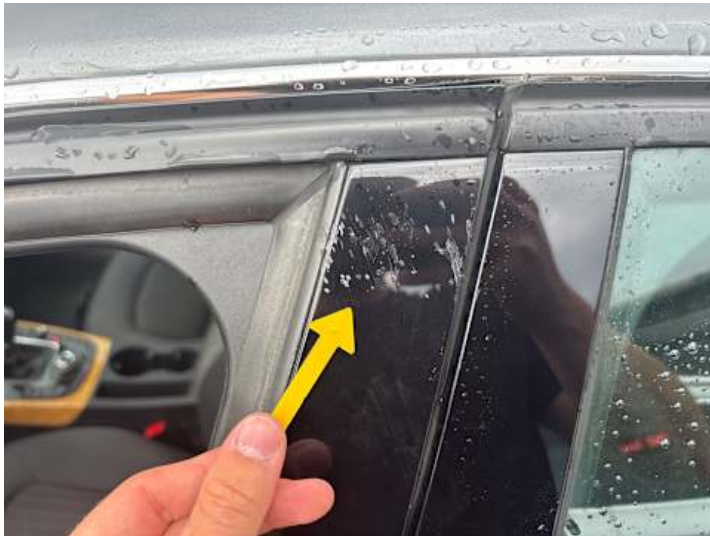
Fahrertür (Kratzer, Lackschaden)

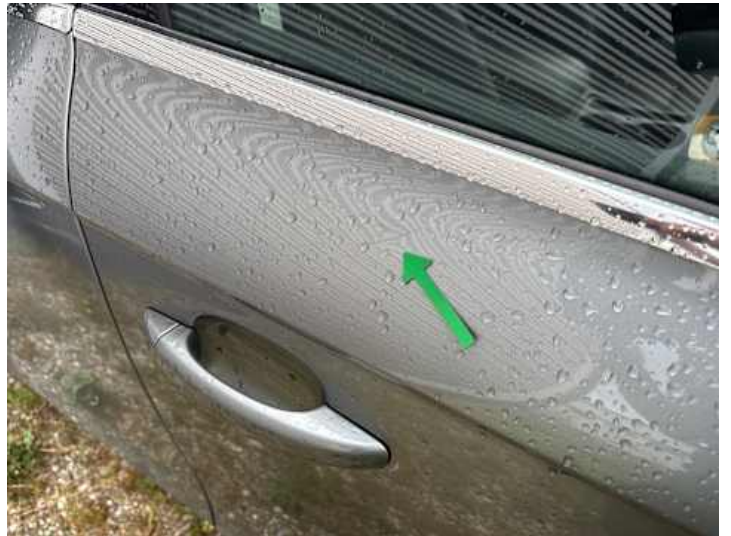
Beifahrertür (Delle, Kratzer, Lackschaden)

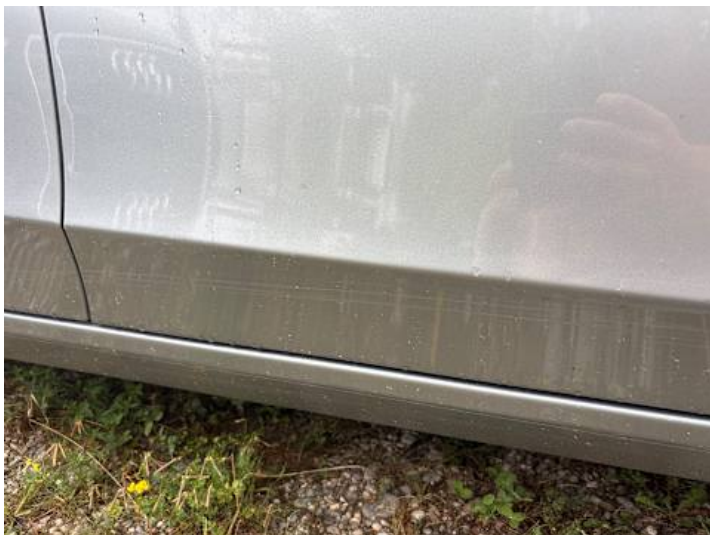
Beifahrertür (Kratzer, Lackschaden)

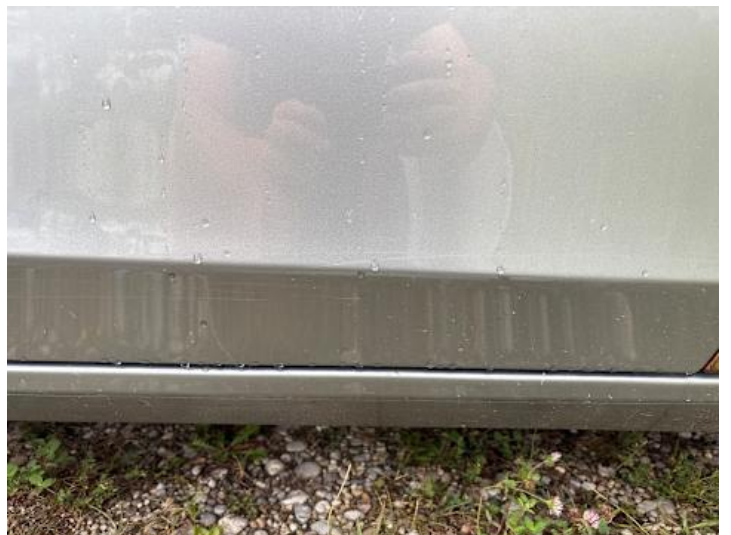
Beifahrertür (Kratzer, Lackschaden)

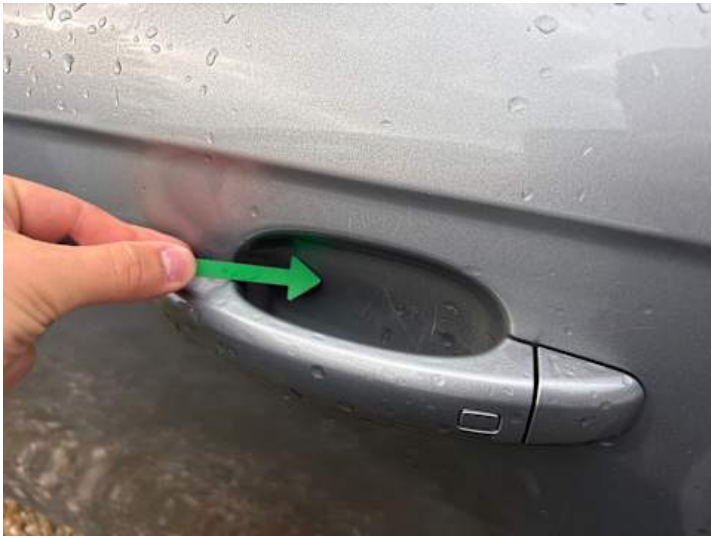
Türe hinten links (Kratzer, Lackschaden)

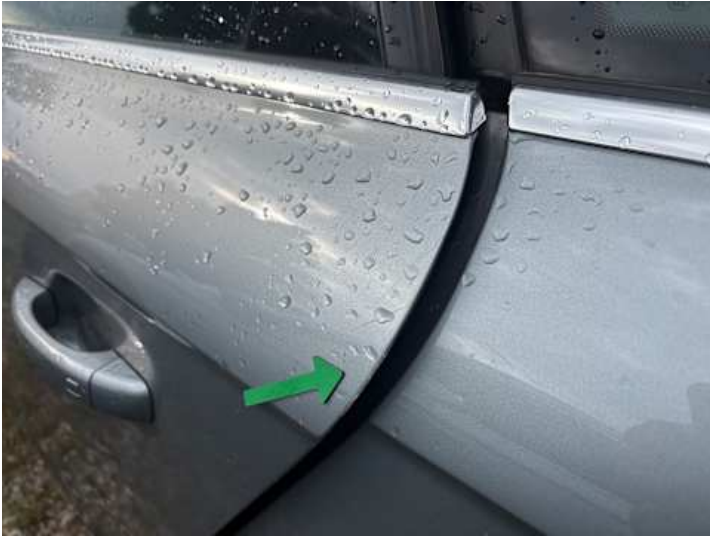
Türe hinten links (Kratzer, Lackschaden)

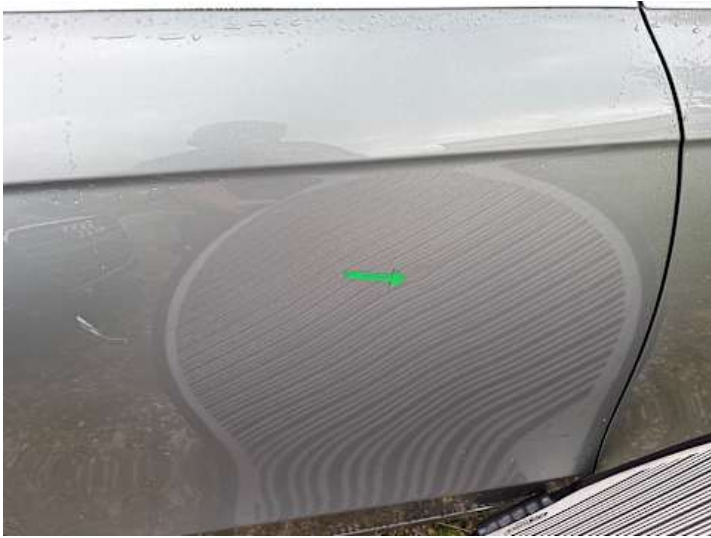
Türe hinten rechts (Kratzer, Delle)

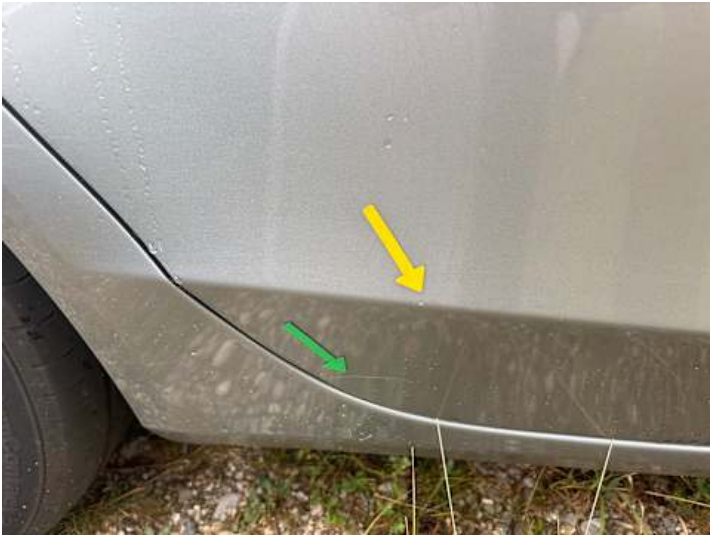
Türe hinten rechts (Kratzer, Lackschaden)

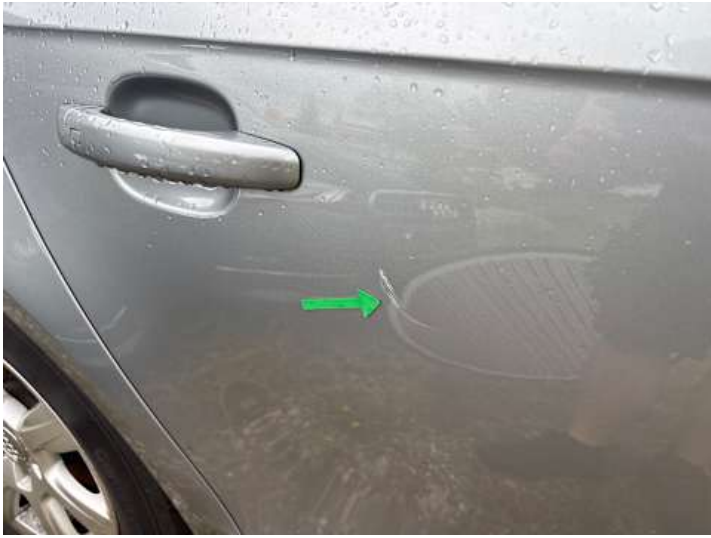
Türe hinten rechts (Kratzer, Lackschaden)

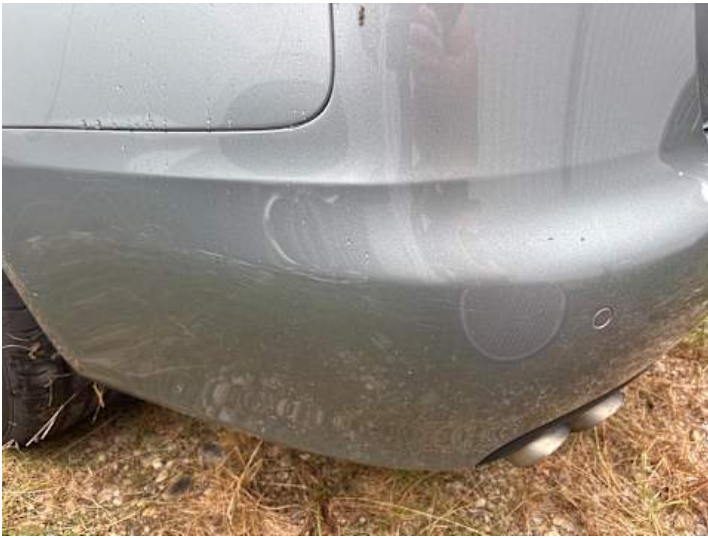
Stoßstange hinten (Kratzer, Lackschaden)

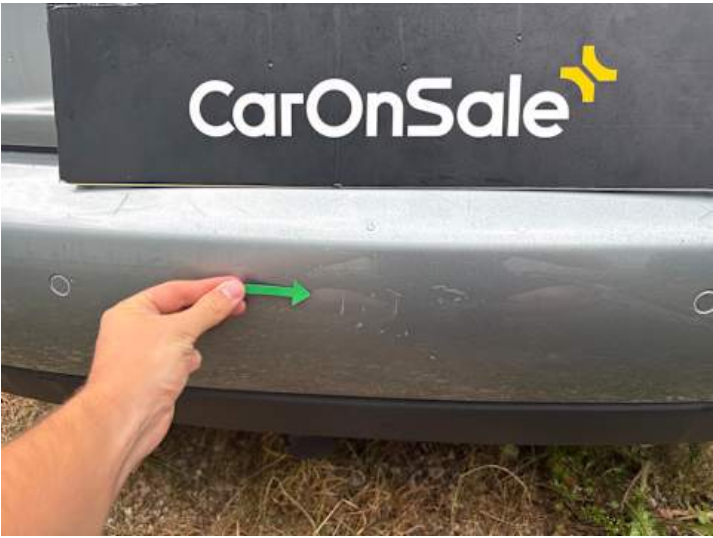
Stoßstange hinten (Kratzer, Lackschaden)

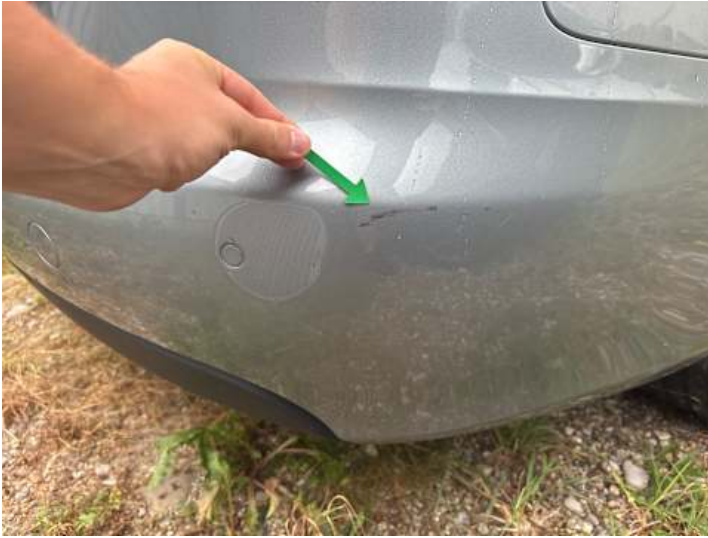
Stoßstange hinten (Kratzer, Lackschaden)

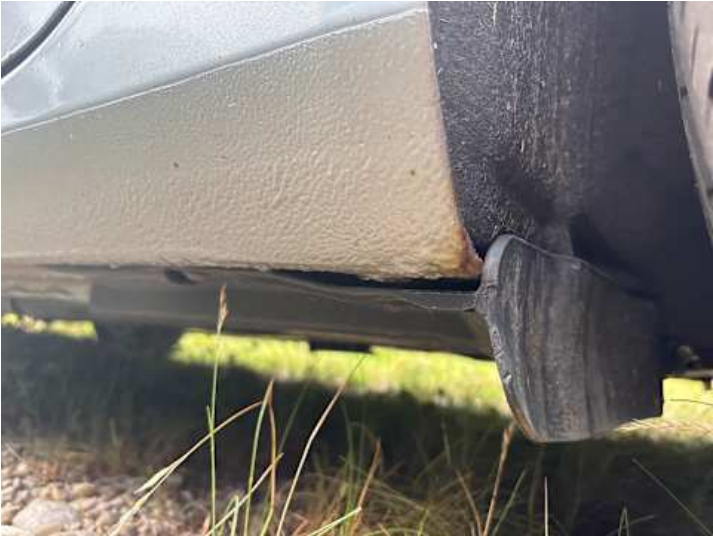
Schweller links (Lackschaden, Rost)

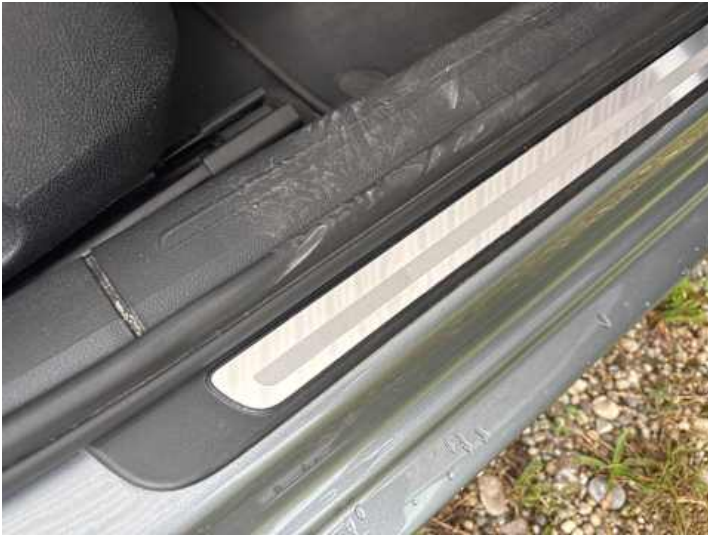
Schweller rechts (Delle)

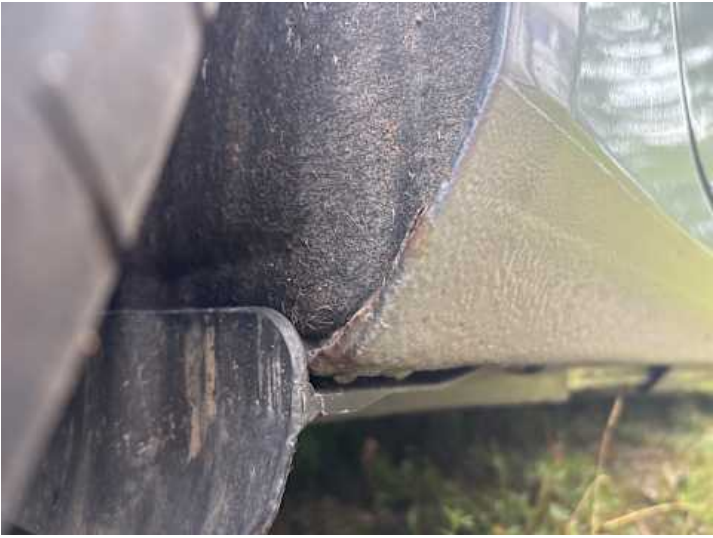
Schweller rechts (Lackschaden, Rost)

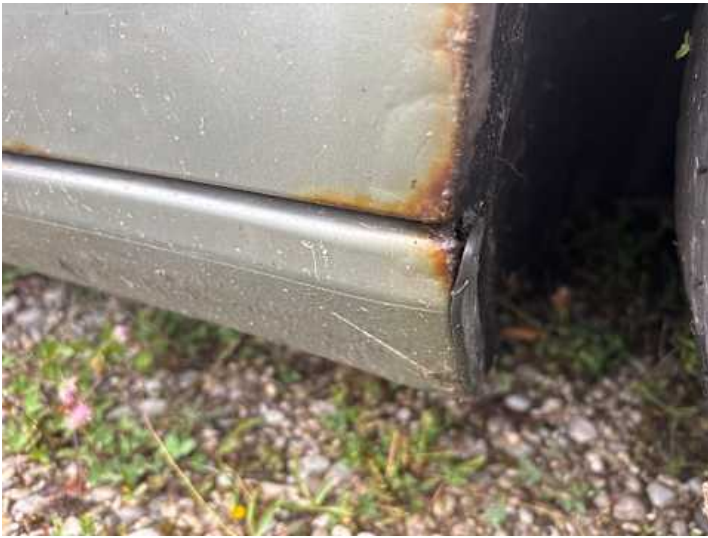
Schweller rechts (Lackschaden, Rost)

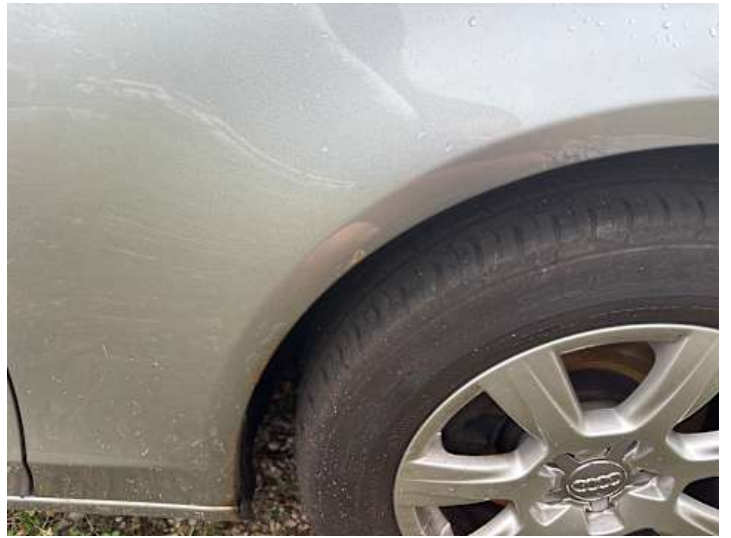
Kotflügel vorne rechts (Lackschaden, Rost)

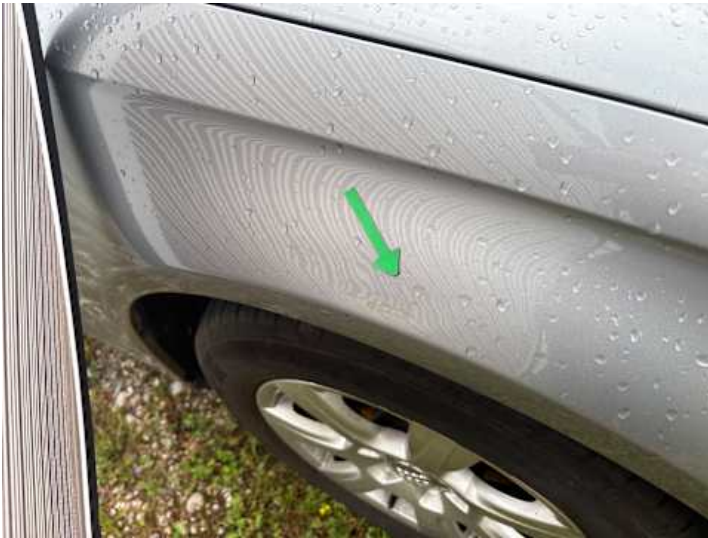
Kotflügel vorne rechts (Kratzer, Delle, Lackschaden, Verformung)

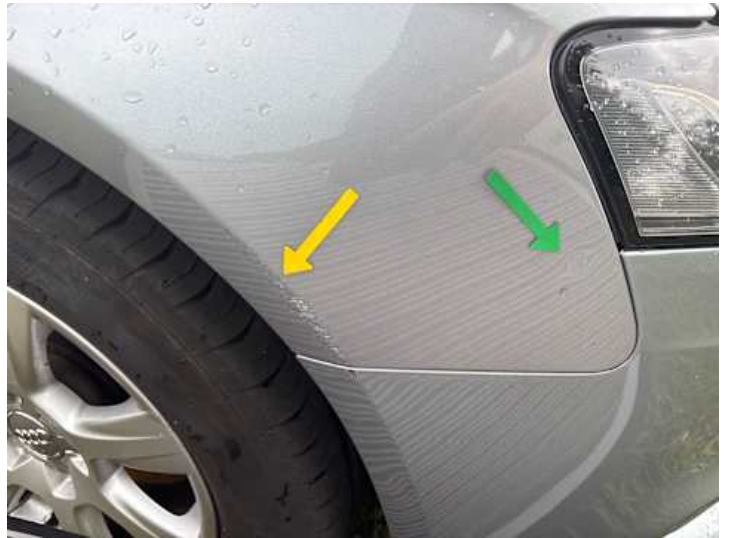
Kotflügel vorne rechts (Kratzer, Delle, Lackschaden, Verformung)

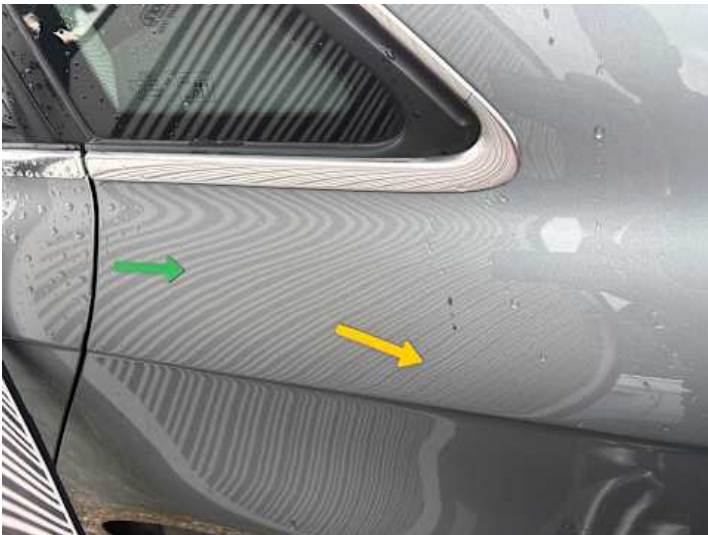
Seitenteil hinten links (Delle)

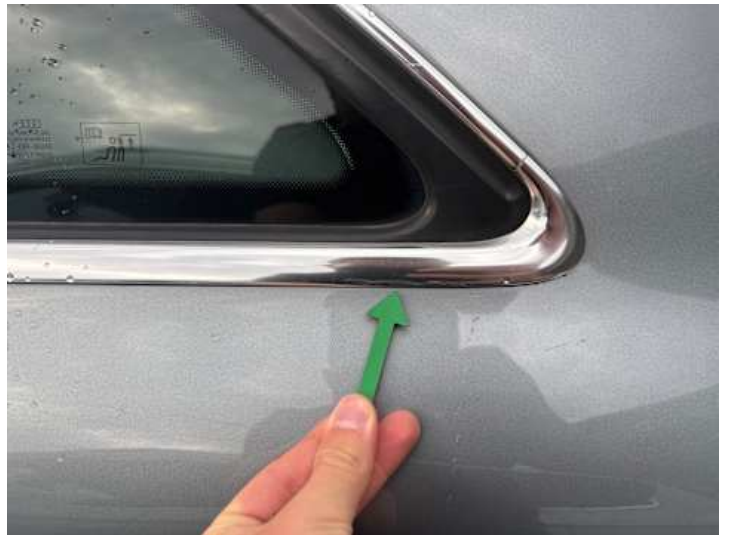
Seitenteil hinten links (Lackschaden, Rost, Kratzer)

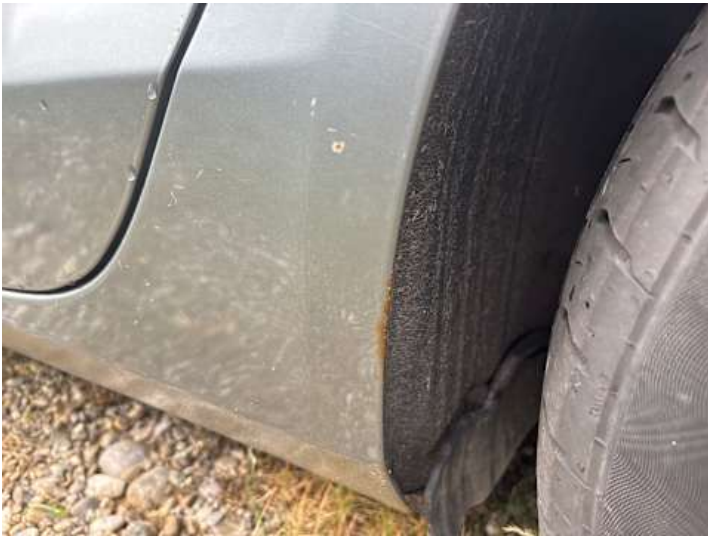
Seitenteil hinten links (Lackschaden, Rost, Kratzer)

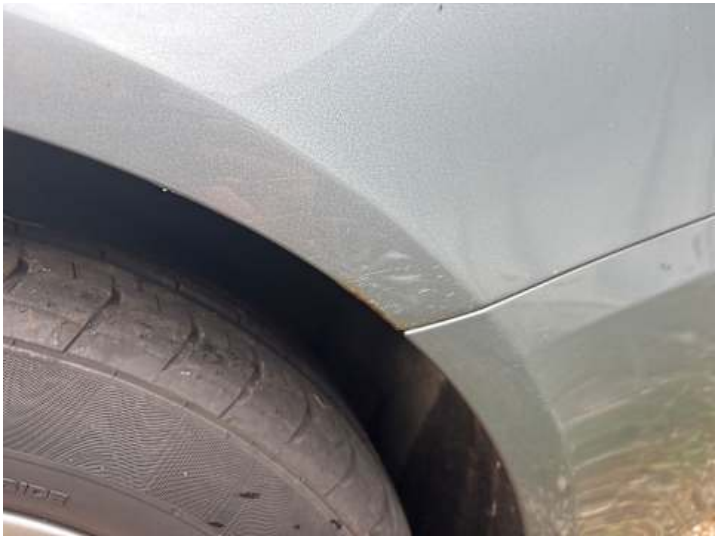
Seitenteil hinten links (Lackschaden, Rost, Kratzer)

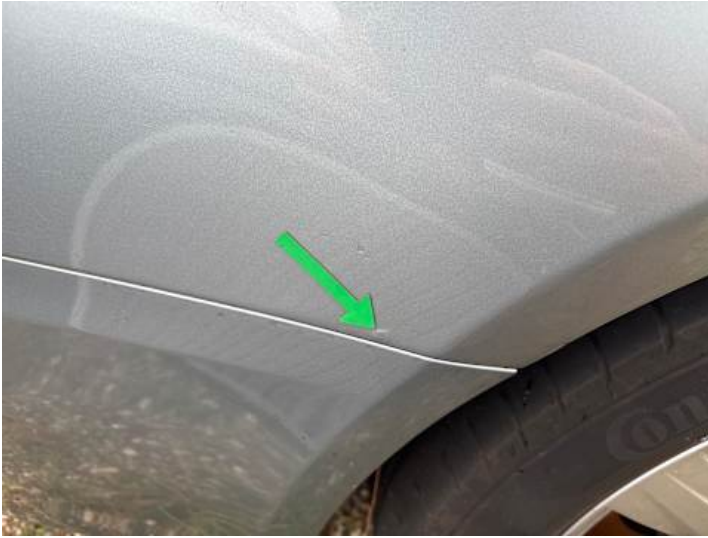
Seitenteil hinten rechts (Lackschaden, Rost)

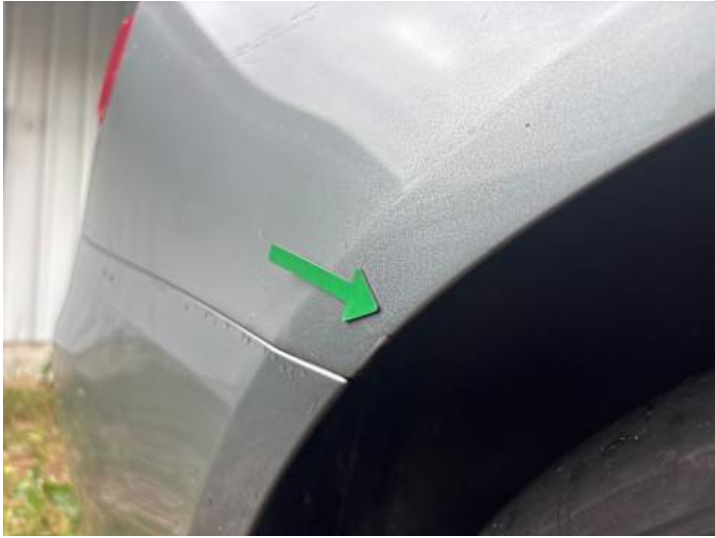
Seitenteil hinten rechts (Lackschaden, Rost)

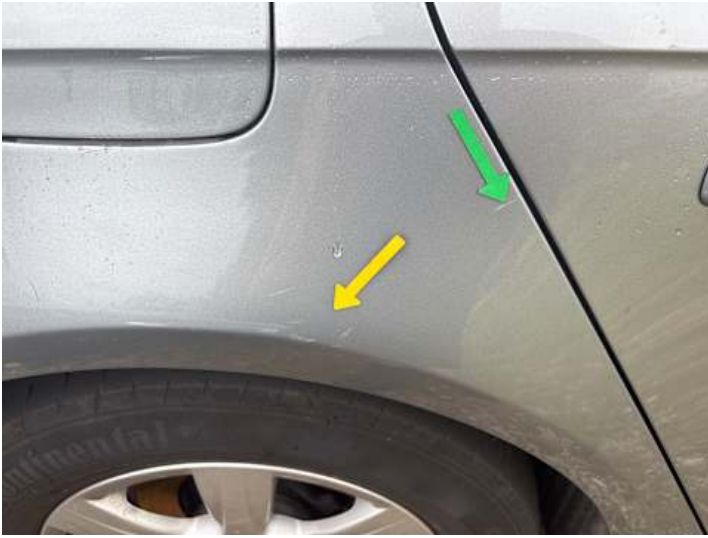
Seitenteil hinten rechts (Lackschaden, Kratzer)

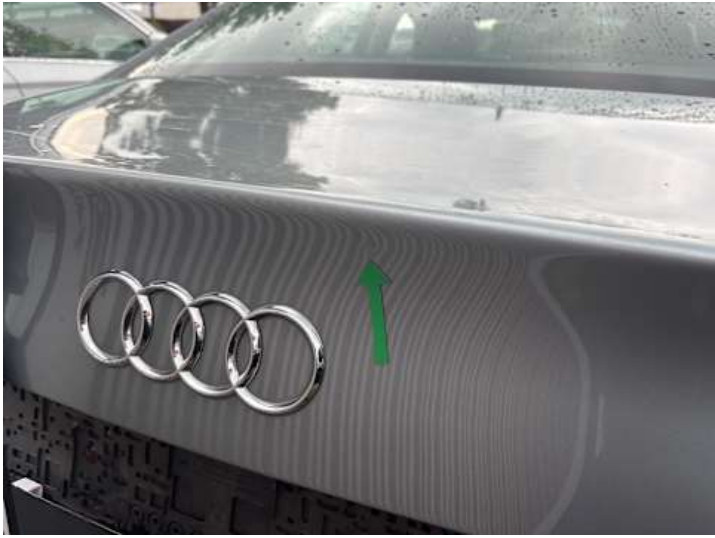
Heckklappe (Delle)

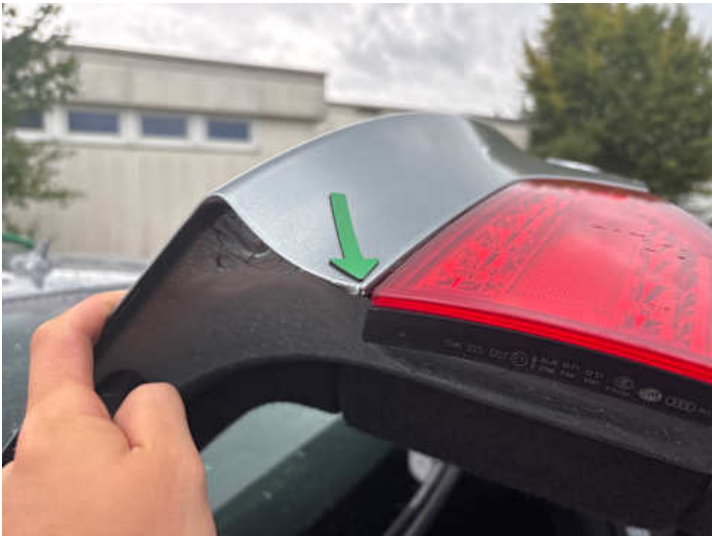
Heckklappe (Lackschaden, Kratzer)

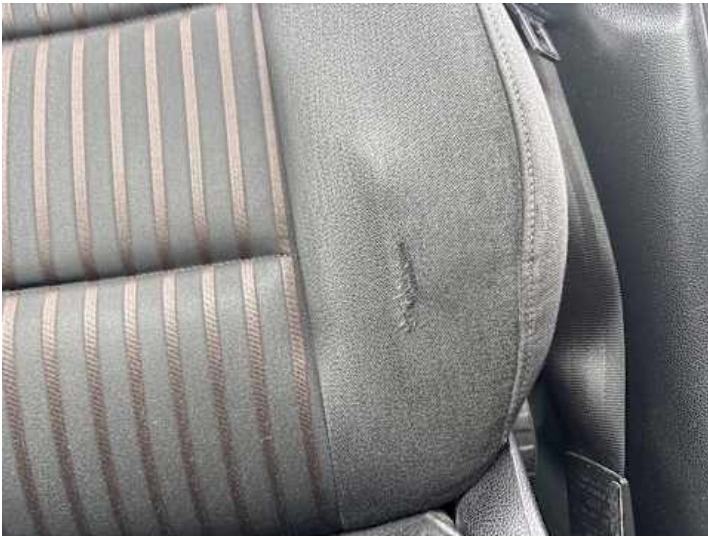
Innenraum (Verschleiß)

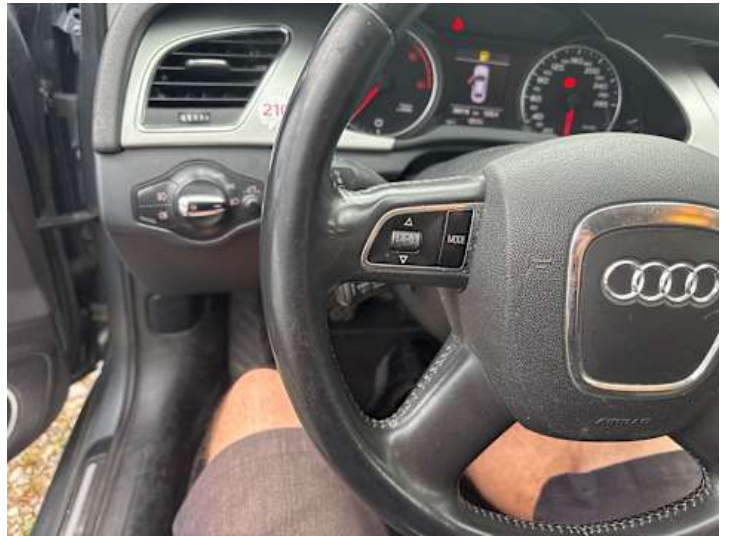
Innenraum (Verschleiß)

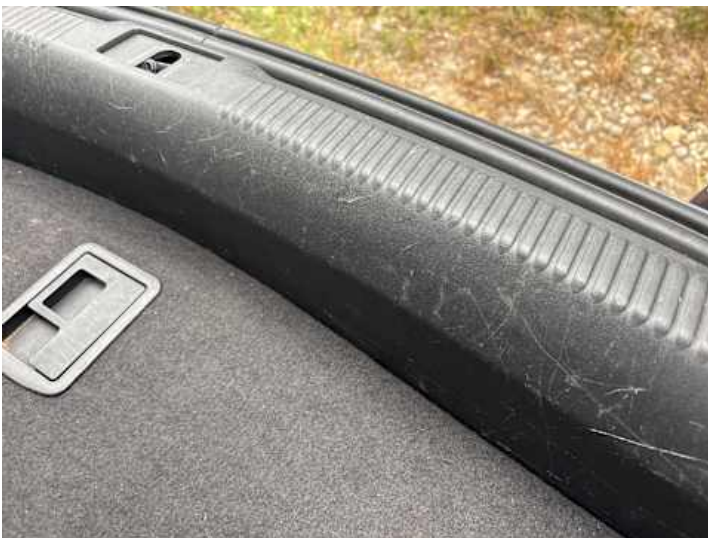
Innenraum (Verschmutzung, Kratzer)

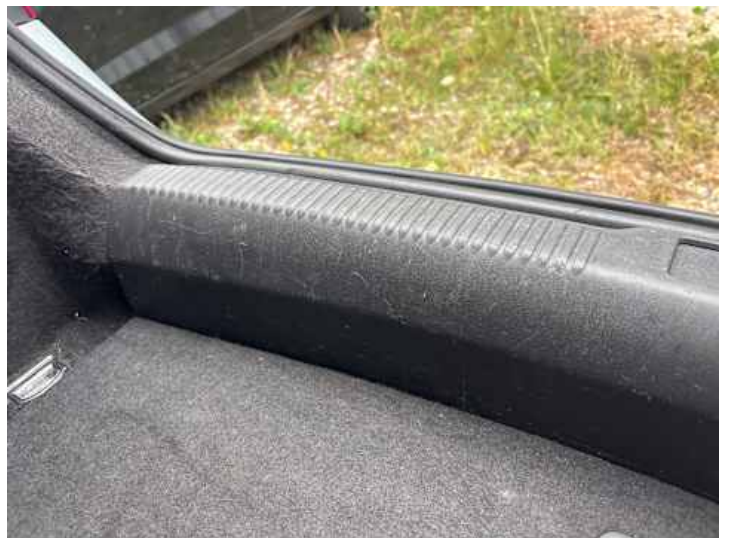
Innenraum (Verschmutzung, Kratzer)

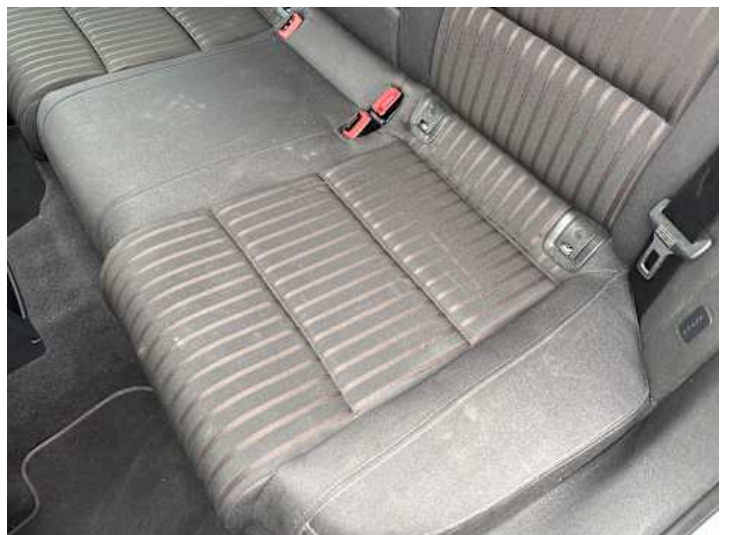
Innenraum (Verschmutzung)

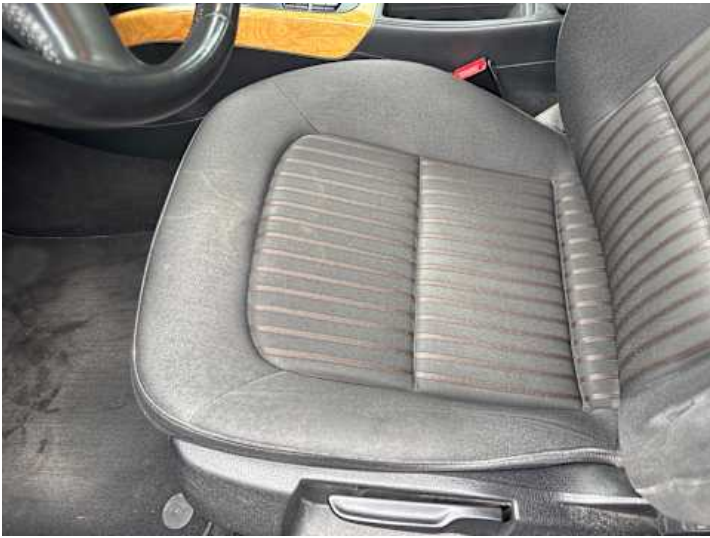
Innenraum (Verschmutzung)

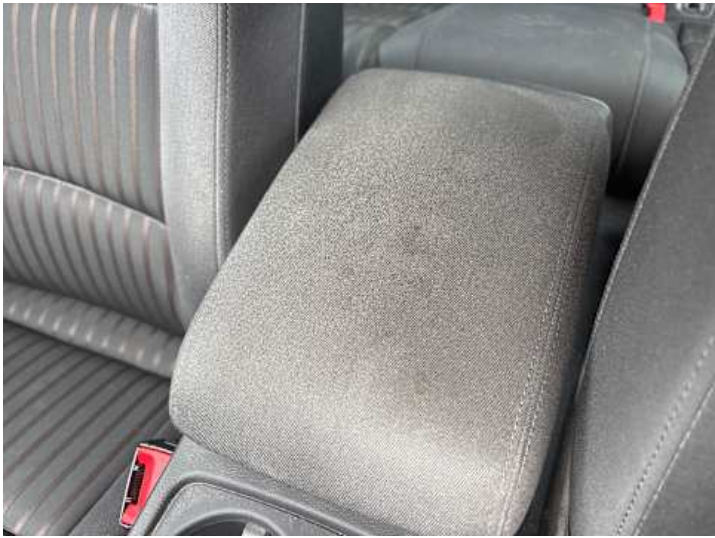
Innenraum (Verschmutzung)
