## Nissan Micra Acenta Sport

EZ 07/2005 | Kleinwagen | Benzin | Schaltgetriebe | 284.965km  
Besteuerung: Differenzbesteuert (§25a UStG)  
Fahrzeugstandort: 37\*\*\*  
Fahrzeug aufgenommen am: 14.07.2026

# Hinweise zum Zustandsbericht

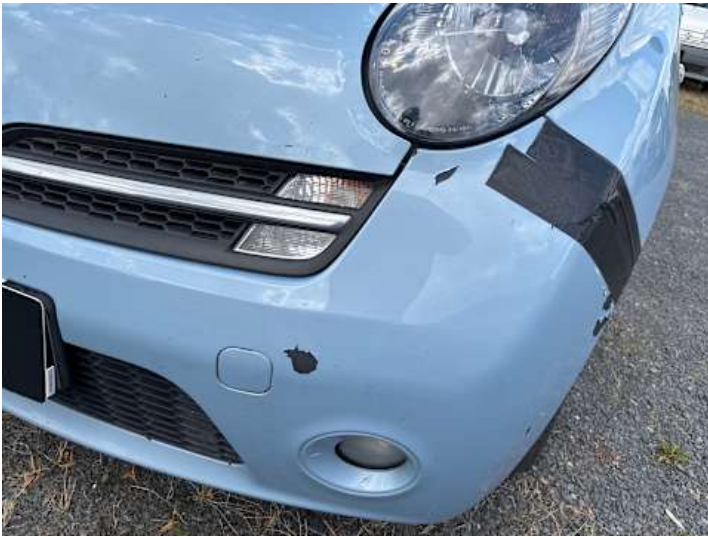
Stoßstange vorne (Kratzer, Lackschaden)

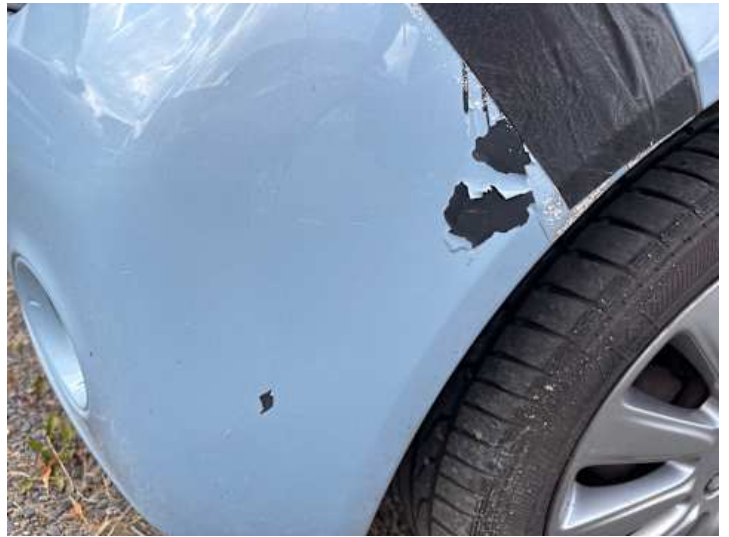
Stoßstange vorne (Kratzer, Lackschaden)

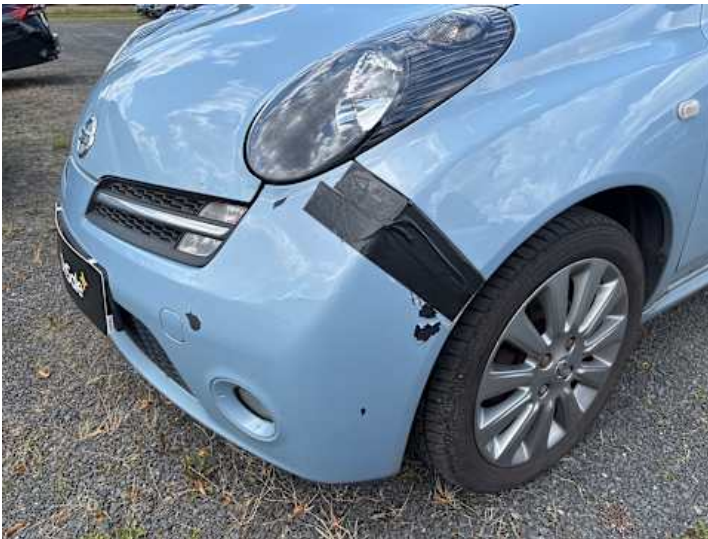
Stoßstange vorne (Unsachgemäß instand gesetzt, Riss/Bruch)

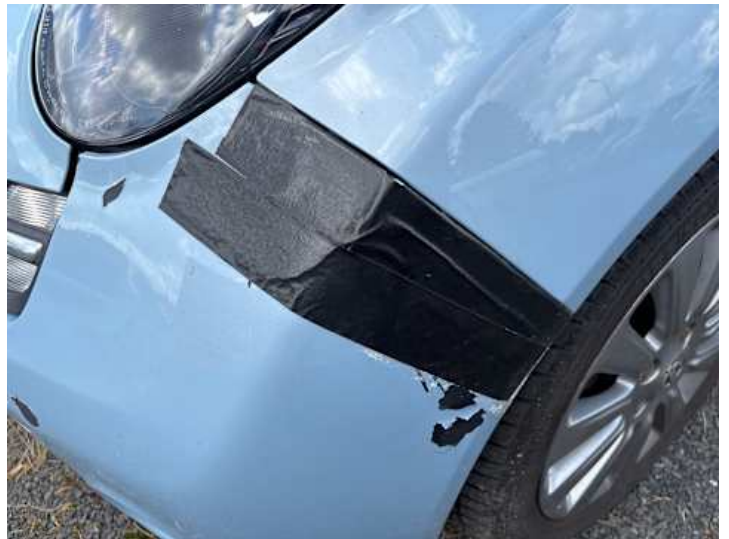
Stoßstange vorne (Unsachgemäß instand gesetzt, Riss/Bruch)

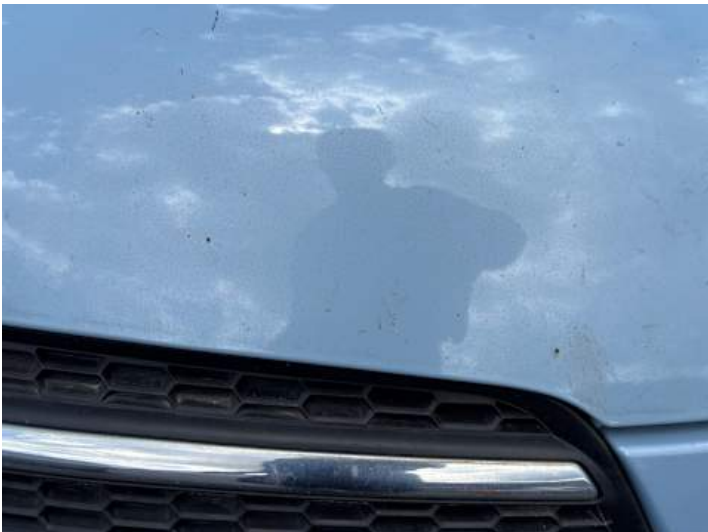
Motorhaube (Rost)

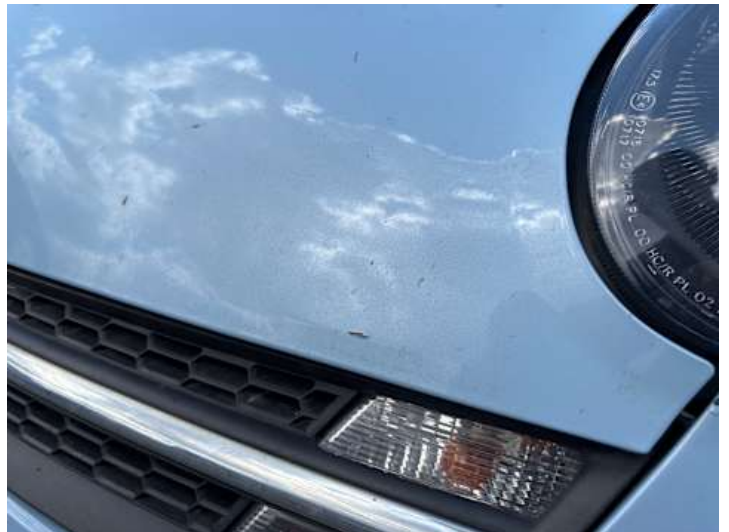
Motorhaube (Delle, Kratzer)

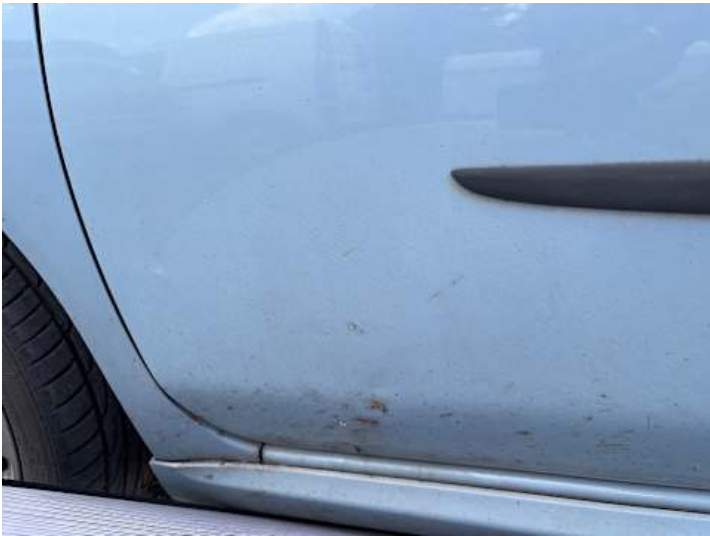
Fahrtür (Delle, Kratzer)

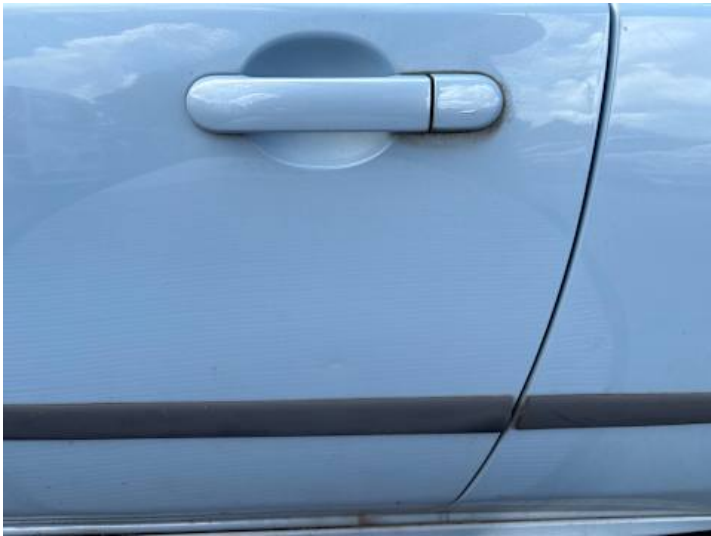
Fahrtür (Delle, Kratzer)

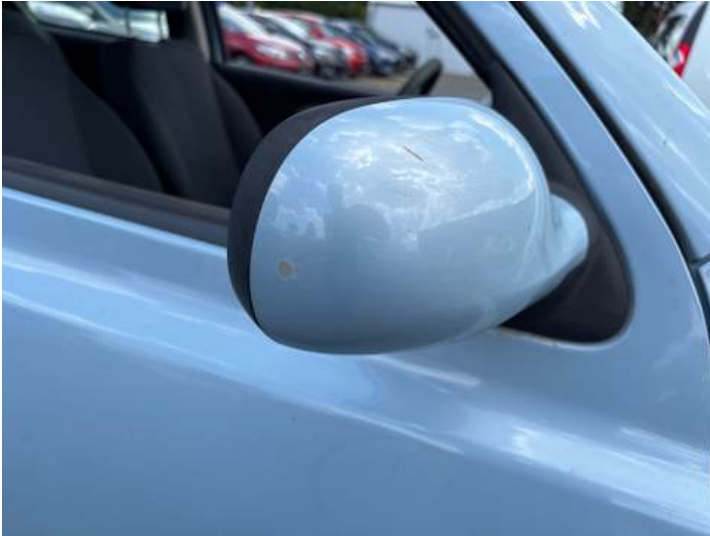
Beifahrtür (Kratzer)

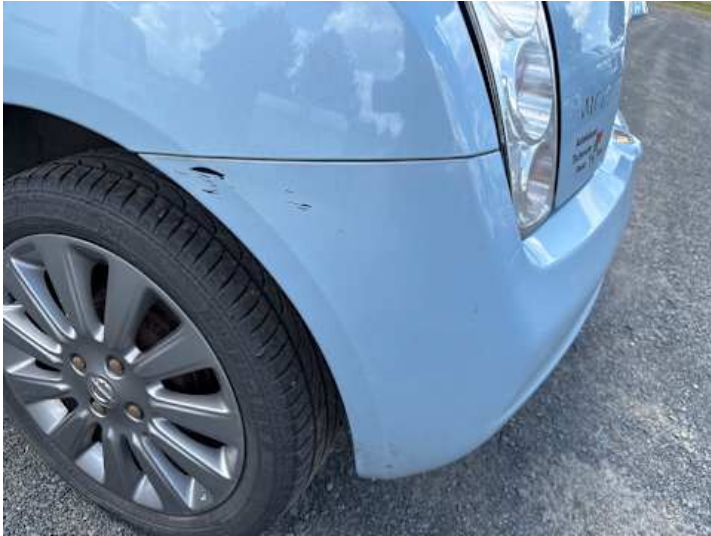
Stoßstange hinten (Kratzer)

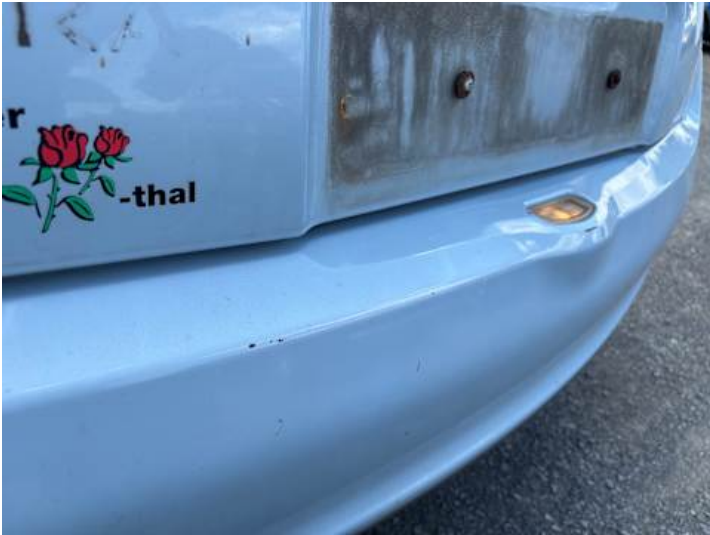
Stoßstange hinten (Kratzer)

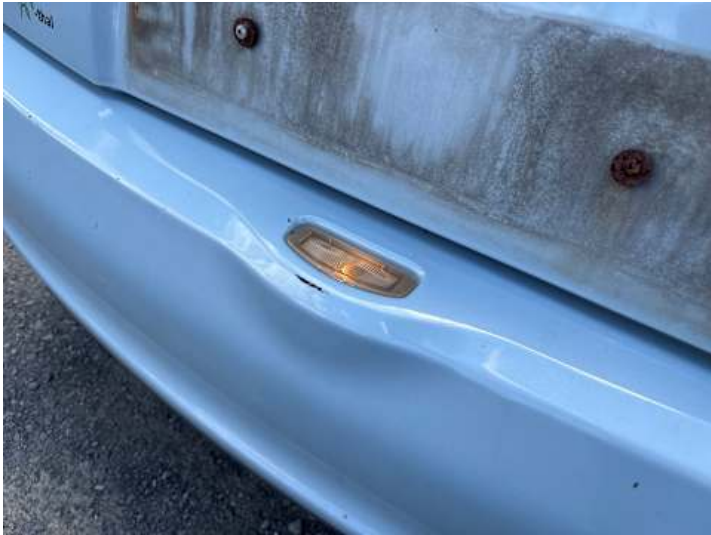
Stoßstange hinten (Kratzer)

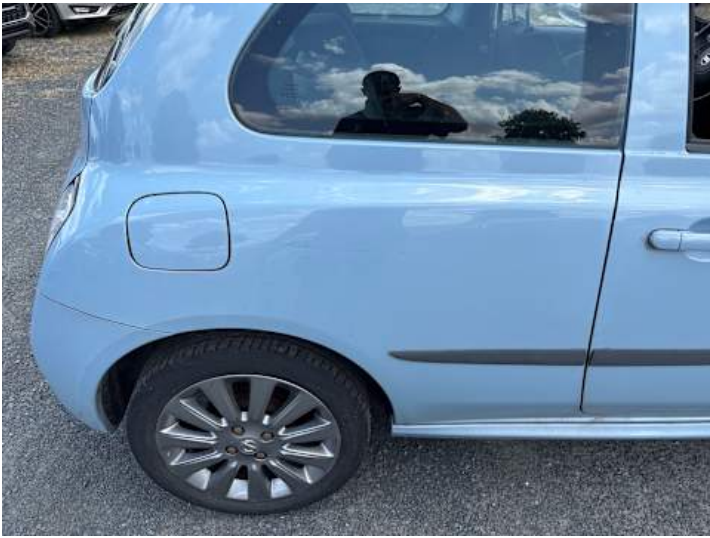
Seitenteil hinten rechts (Kratzer, Lackschaden, Rost)

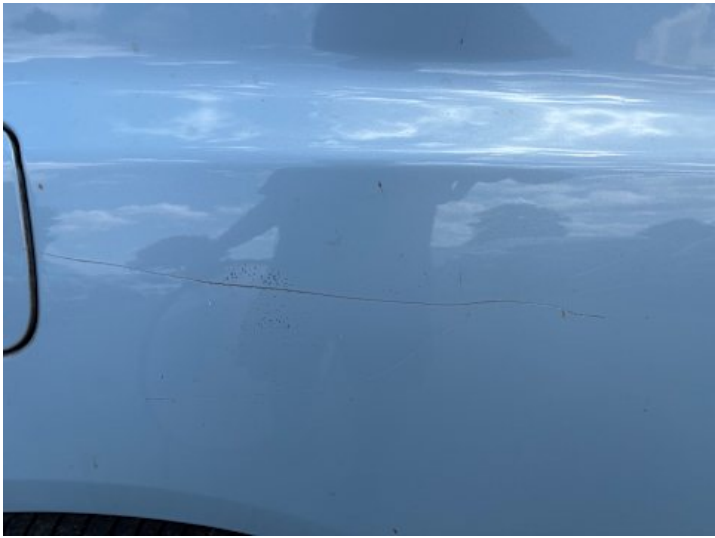
Seitenteil hinten rechts (Kratzer, Lackschaden, Rost)

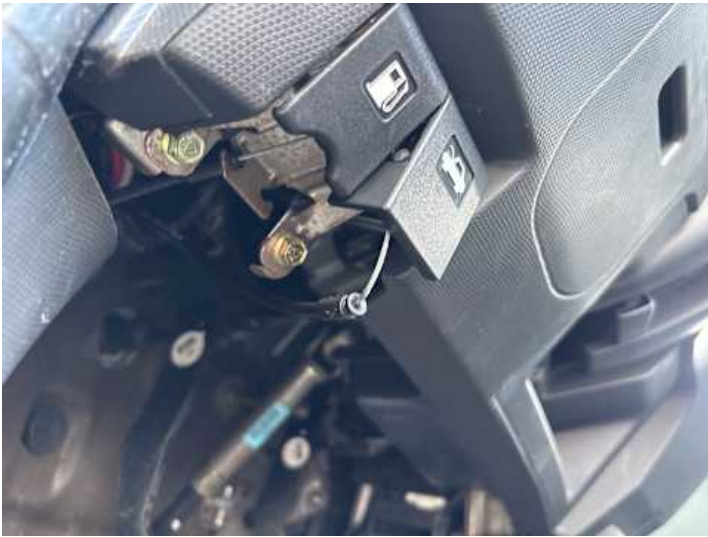
Innenraum (Diverse Schäden)

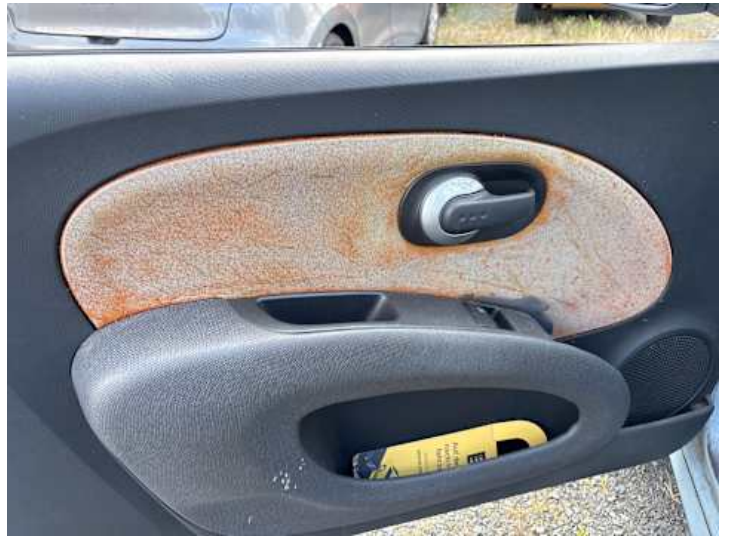
Innenraum (Diverse Schäden, Verschmutzung)

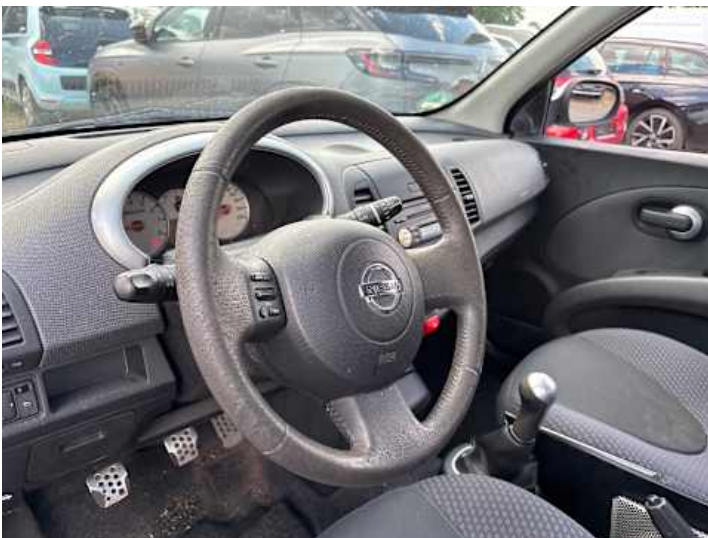
Innenraum (Diverse Schäden, Verschmutzung)

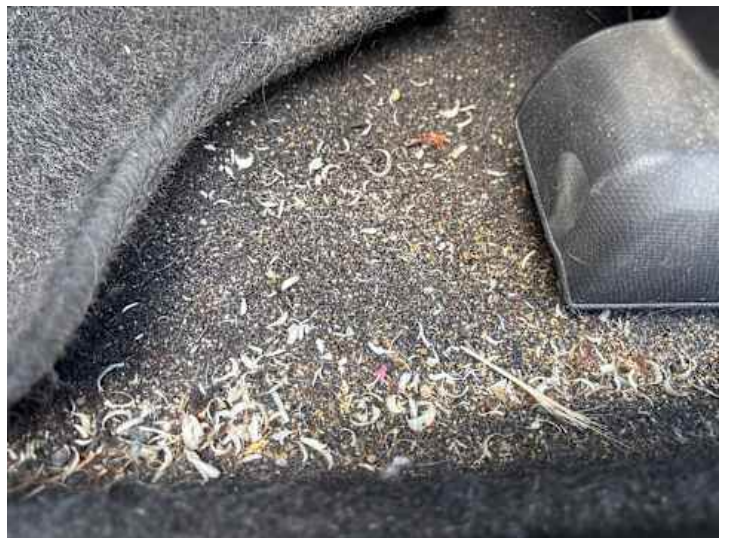
Innenraum (Verschmutzung)
