## Mitsubishi Outlander PHEV Basis Spirit 4WD

EZ 06/2020 | Geländewagen | Benzin-Hybrid · PHEV (Plug-in-Hybrid) |  
Automatikgetriebe | 127.896km  
Besteuerung: Differenzbesteuert (§25a UStG)  
Fahrzeugstandort: 85\*\*\*  
Fahrzeug aufgenommen am: 03.08.2026

# Hinweise zum Zustandsbericht

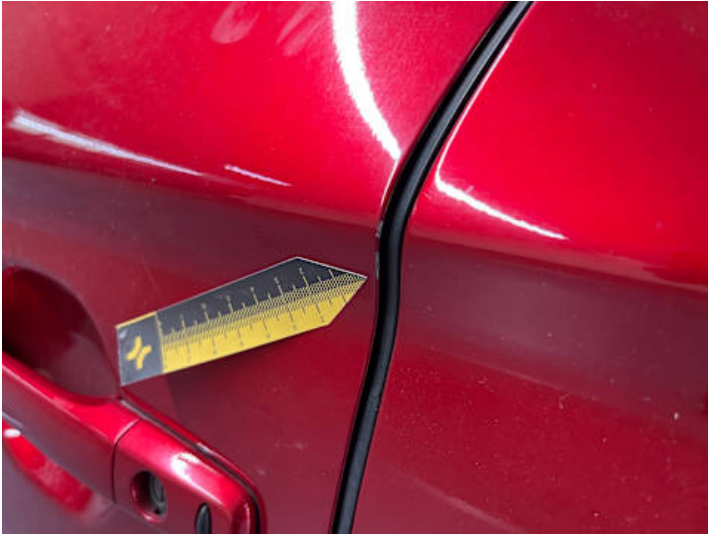
Fahrertür (Lackschaden)

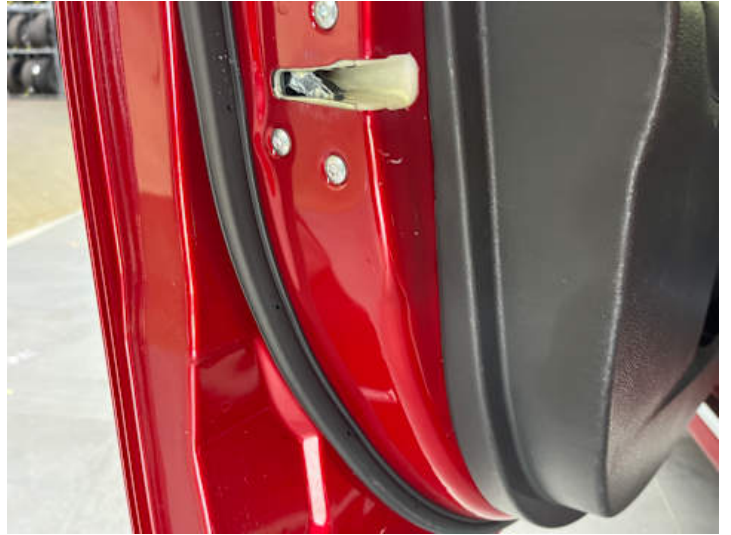
Fahrertür (Kratzer, Lackschaden, Delle)

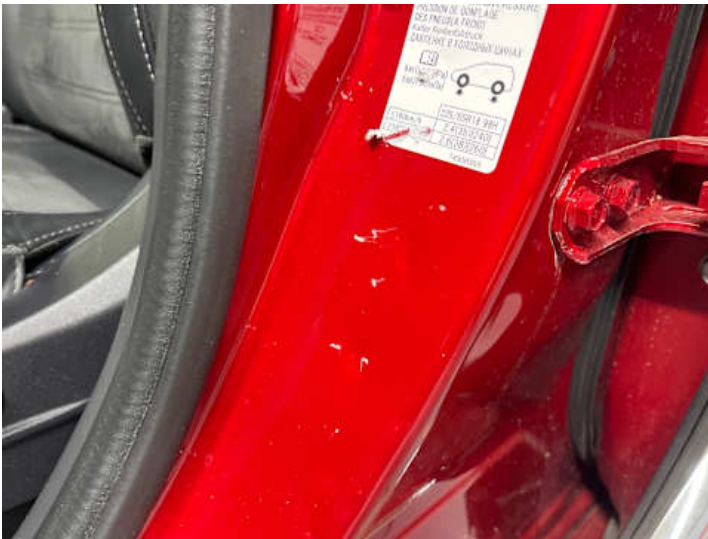
Fahrertür (Kratzer, Lackschaden, Delle)

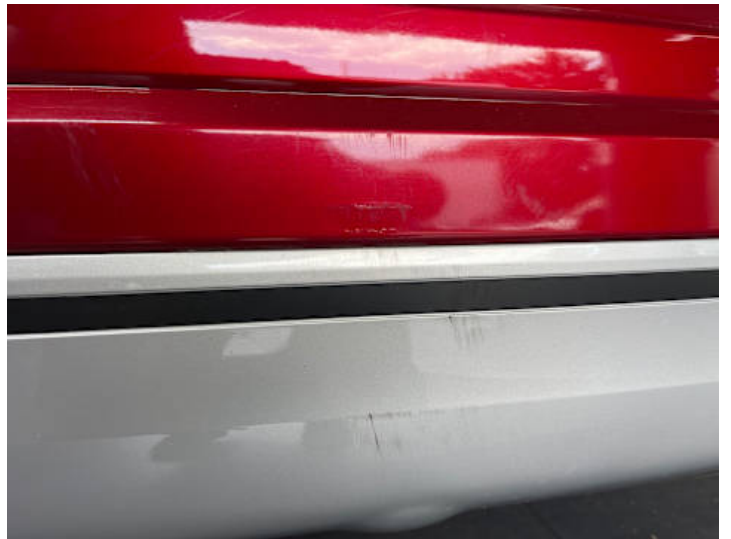
Stoßstange hinten (Kratzer, Lackschaden, Unsachgemäß instand gesetzt)

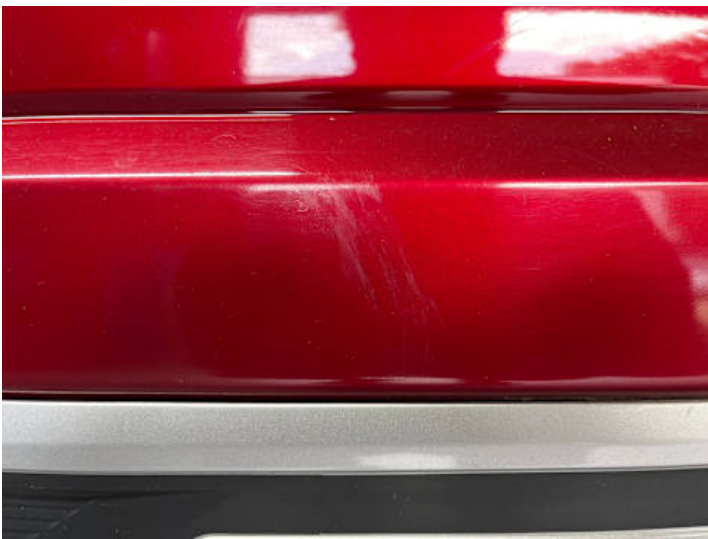
Stoßstange hinten (Kratzer, Lackschaden, Unsachgemäß instand gesetzt)

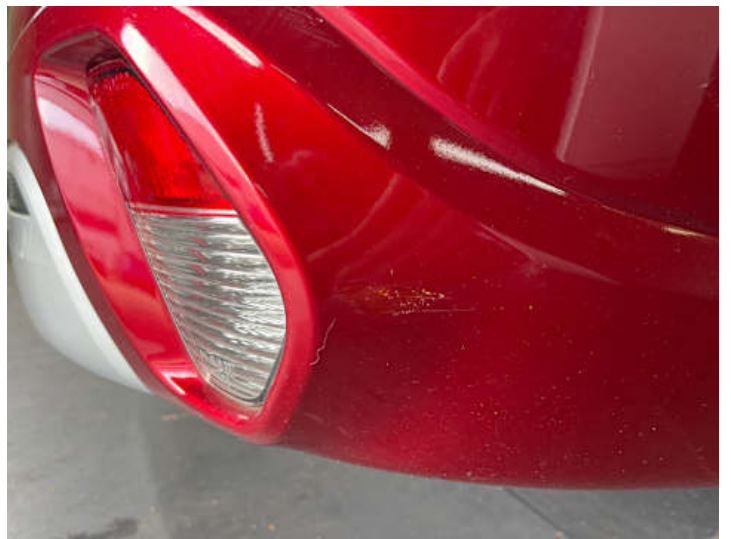
Stoßstange hinten (Kratzer, Lackschaden, Unsachgemäß instand gesetzt)

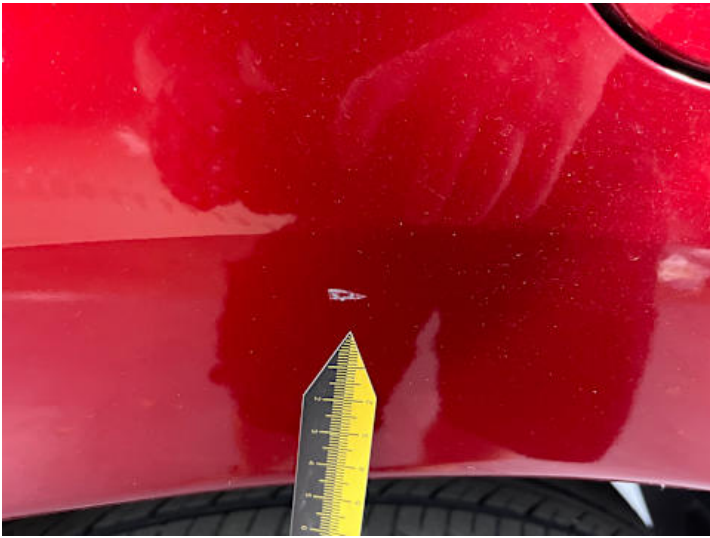
Seitenteil hinten links (Kratzer)

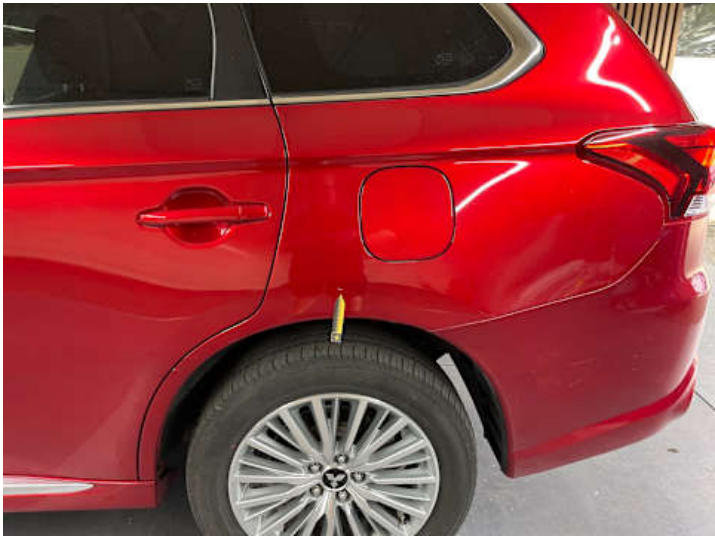
Seitenteil hinten links (Kratzer)

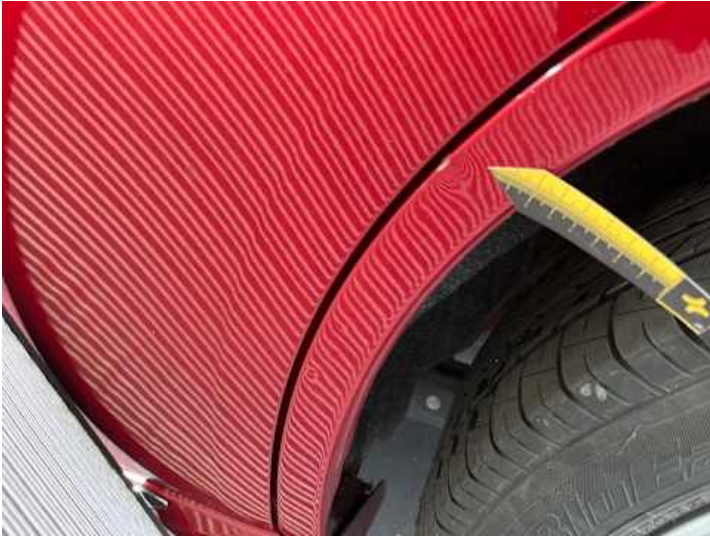
Seitenteil hinten links (Lackschaden, Delle)

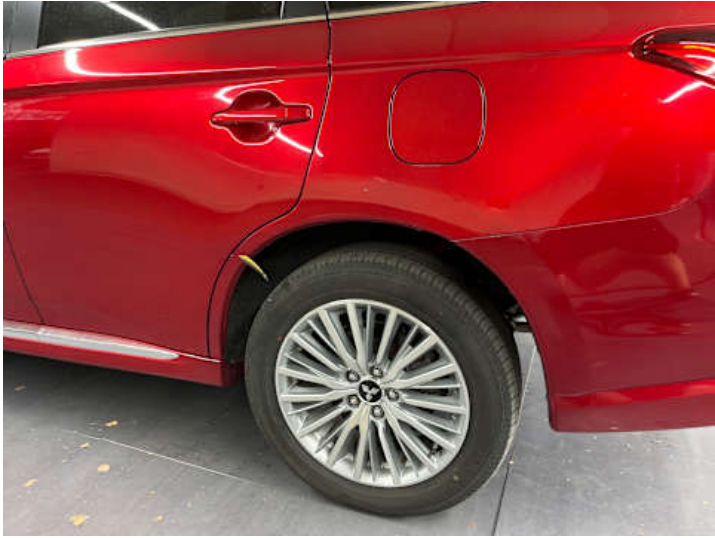
Seitenteil hinten links (Lackschaden, Delle)

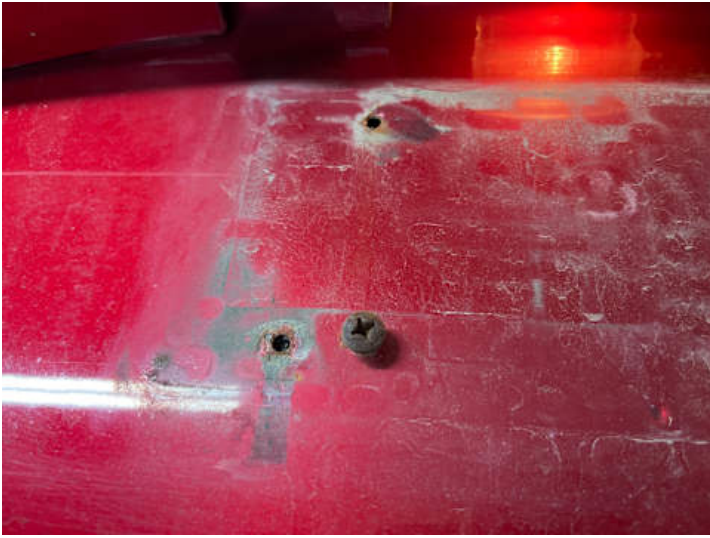
| Fahrzeugteil | Lackschichtdicke (in µm) | Fahrzeugteil | Lackschichtdicke (in µm) |
|---|---|---|---|
| Motorhaube | 95 | Heckklappe | 130 |

Heckklappe (Lackschaden, Rost)

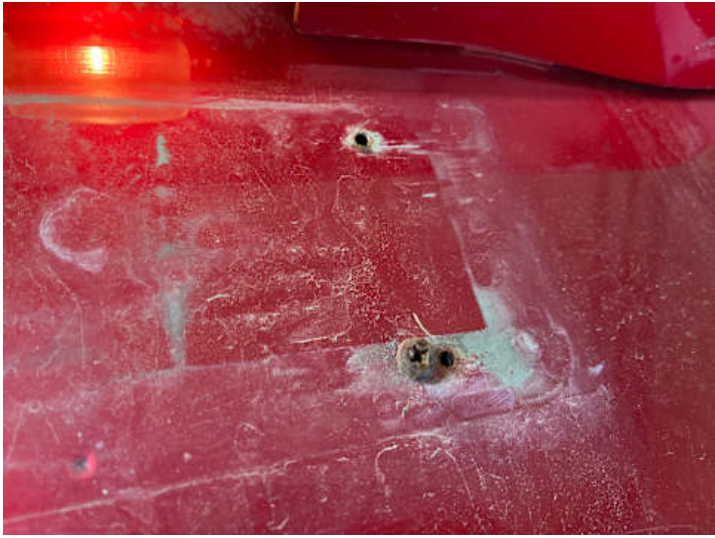
Heckklappe (Lackschaden, Rost)

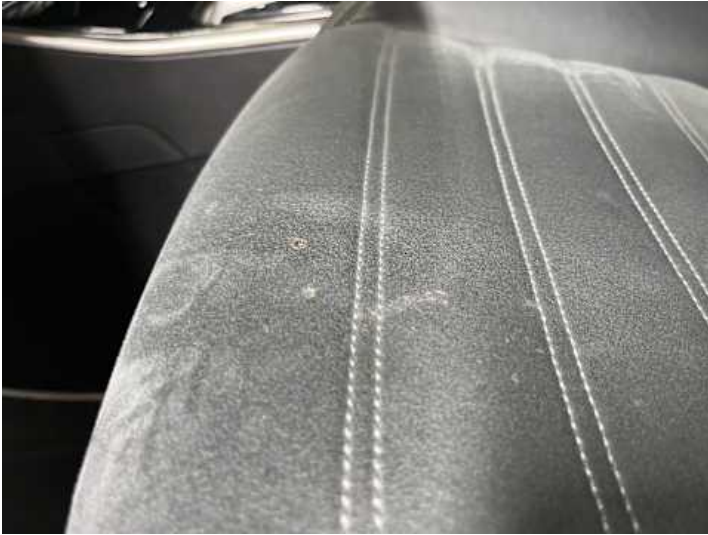
Innenraum (Brandloch)

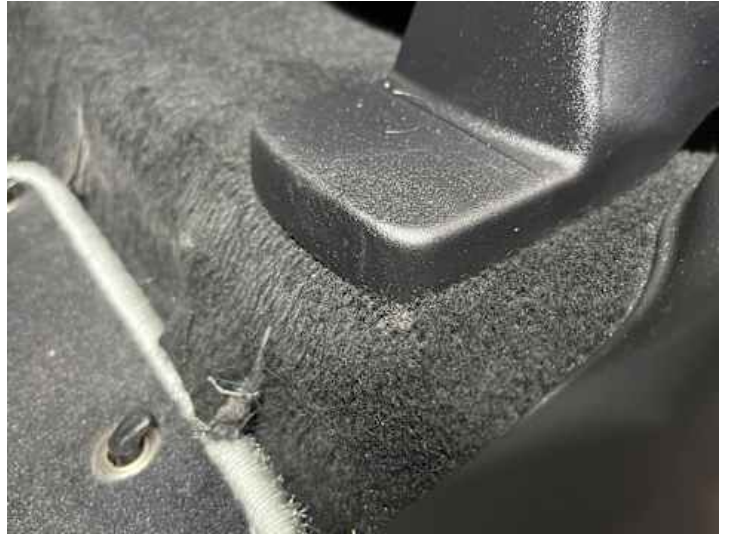
Innenraum (Brandloch)

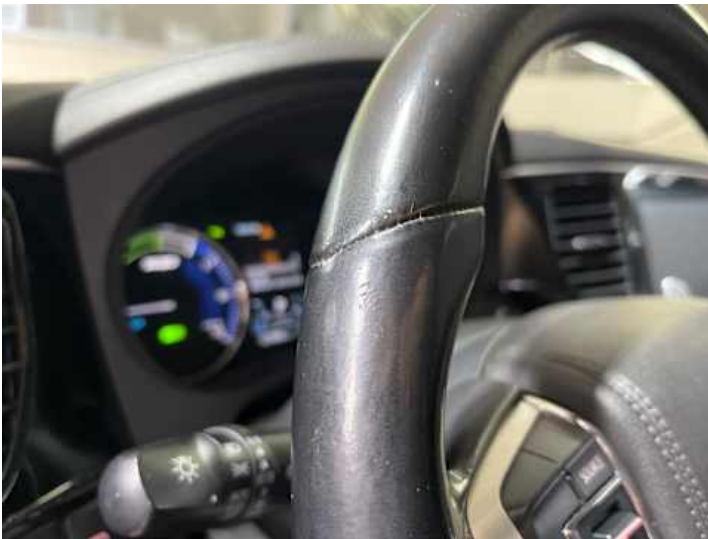
Innenraum (Kratzer)

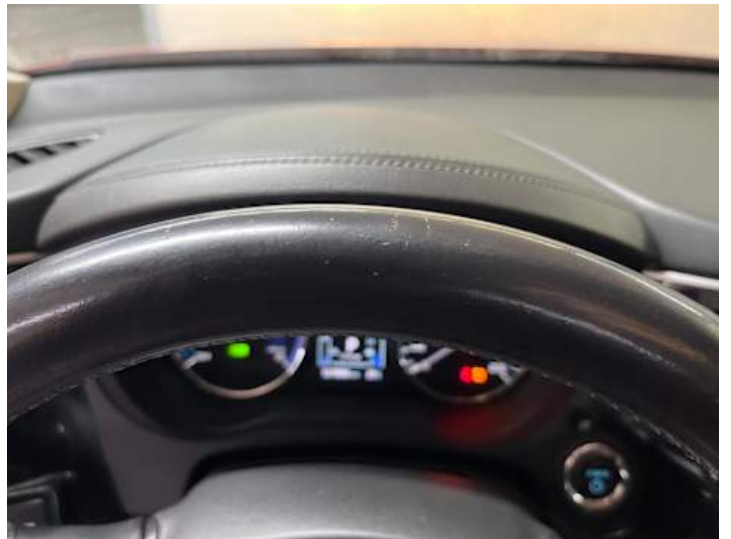
Innenraum (Kratzer)

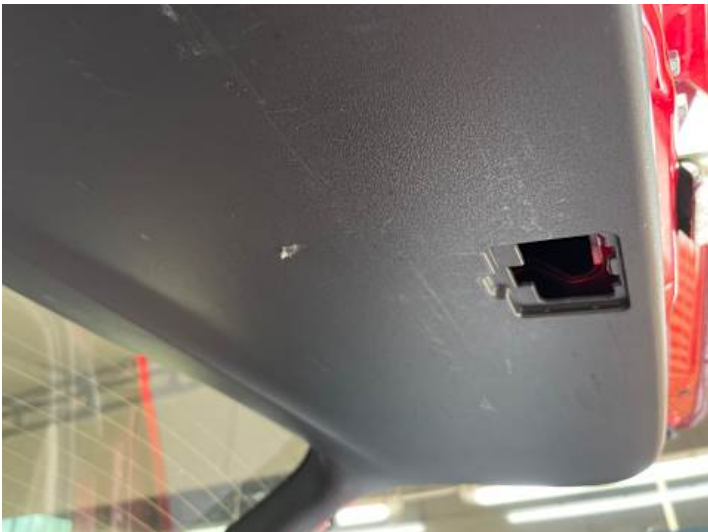
Innenraum (Kratzer)

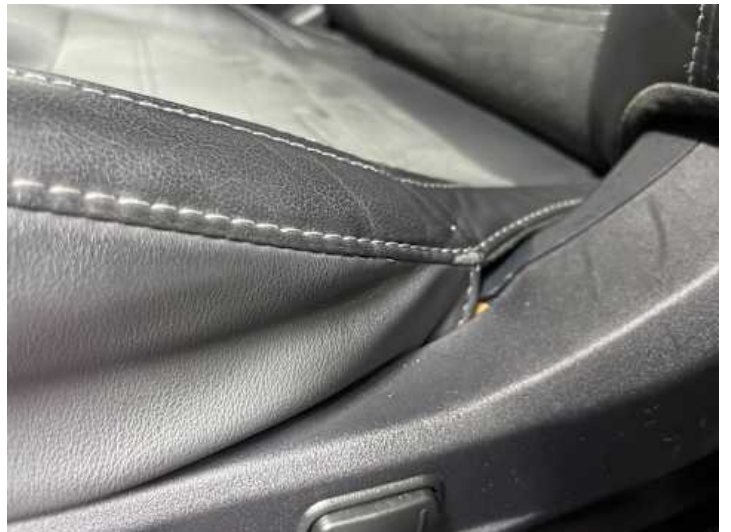
Innenraum (Diverse Schäden)

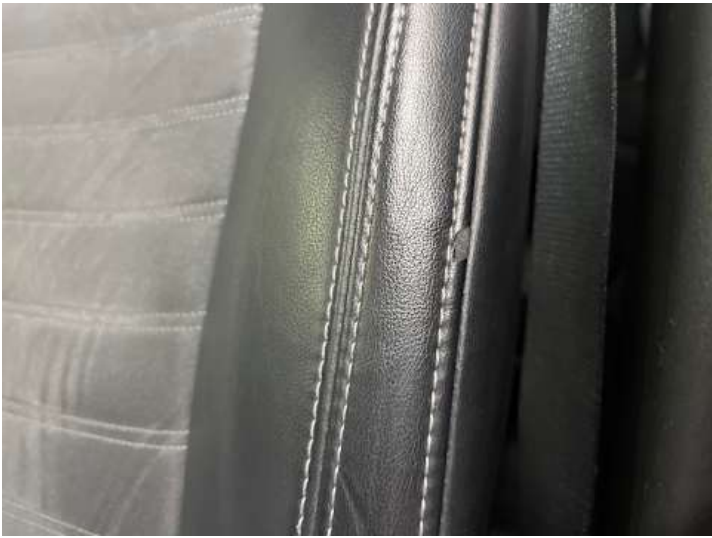
Innenraum (Diverse Schäden)
