## Land Rover Range Rover Evoque Pure

EZ 03/2014 | Geländewagen | Diesel | Schaltgetriebe | 144.377km  
Besteuerung: Differenzbesteuert (§25a UStG)  
Fahrzeugstandort: 90\*\*\*  
Fahrzeug aufgenommen am: 06.08.2026

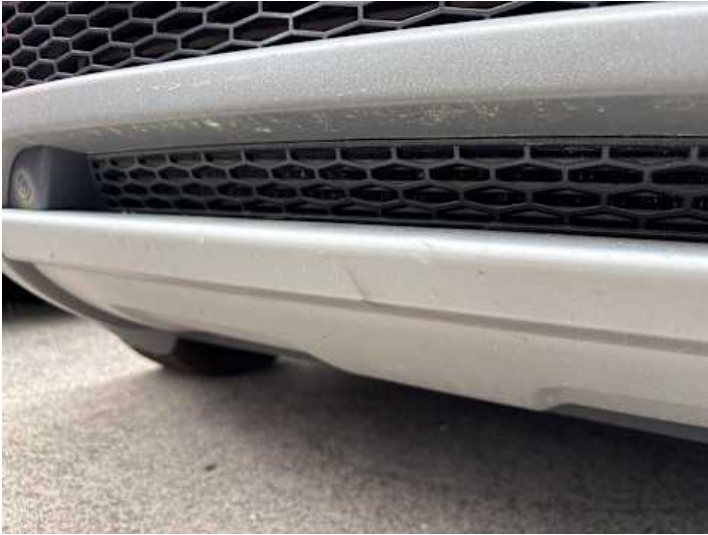
Stoßstange vorne (Kratzer)

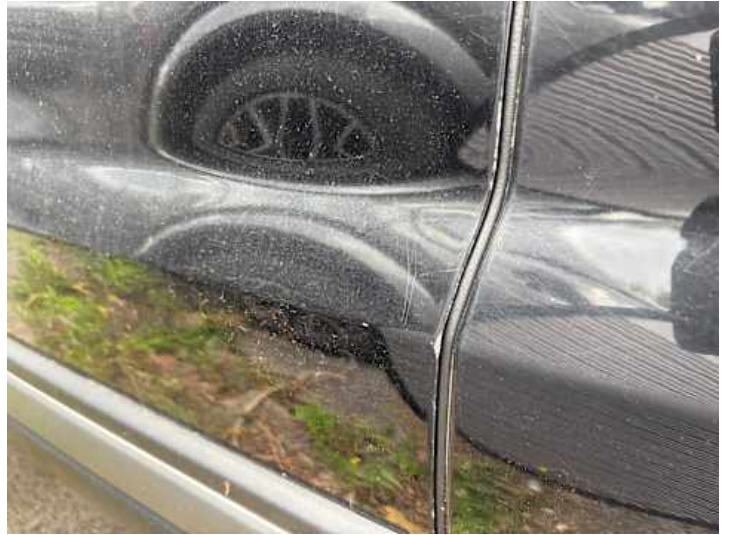
Fahrtür (Kratzer)

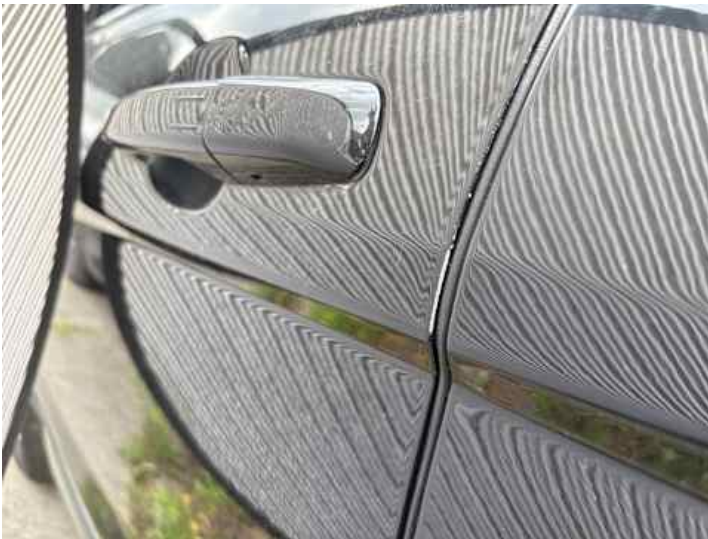
Fahrtür (Kratzer)

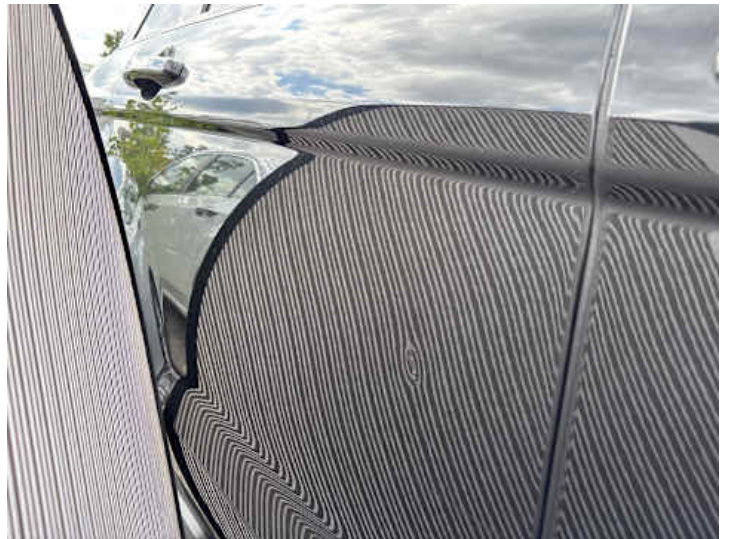
Türe hinten rechts (Delle, Kratzer)

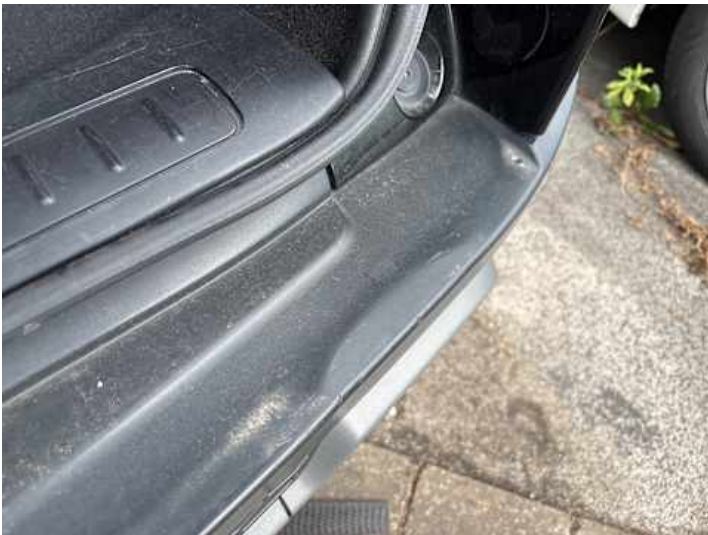
Heckklappe (Kratzer)

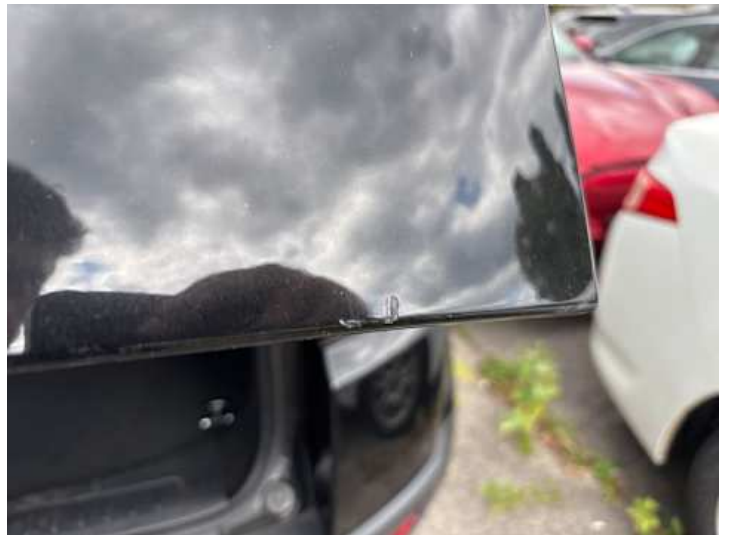
Heckklappe (Kratzer)

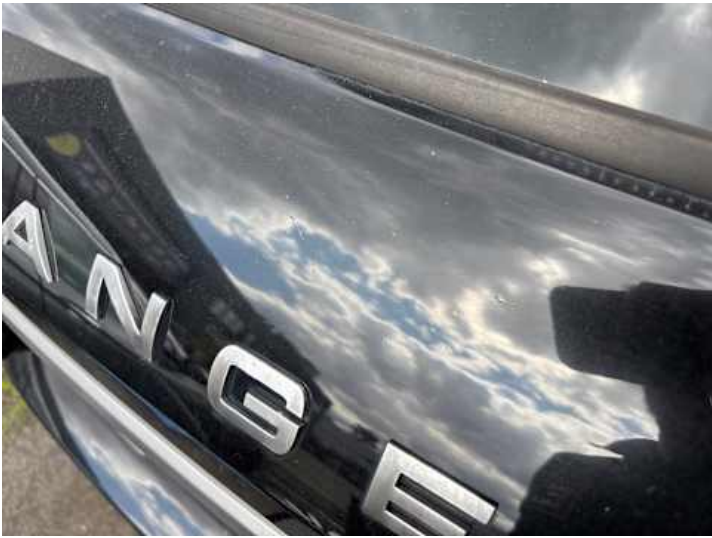
Heckklappe (Kratzer)

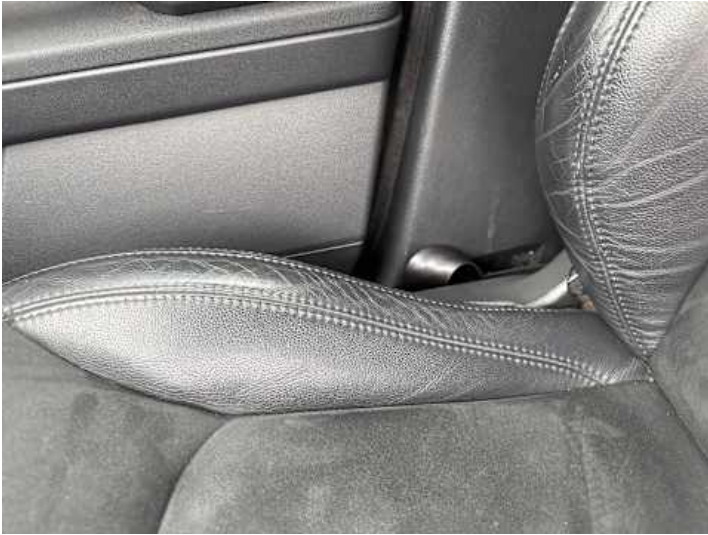
Innenraum (Verschleiß)

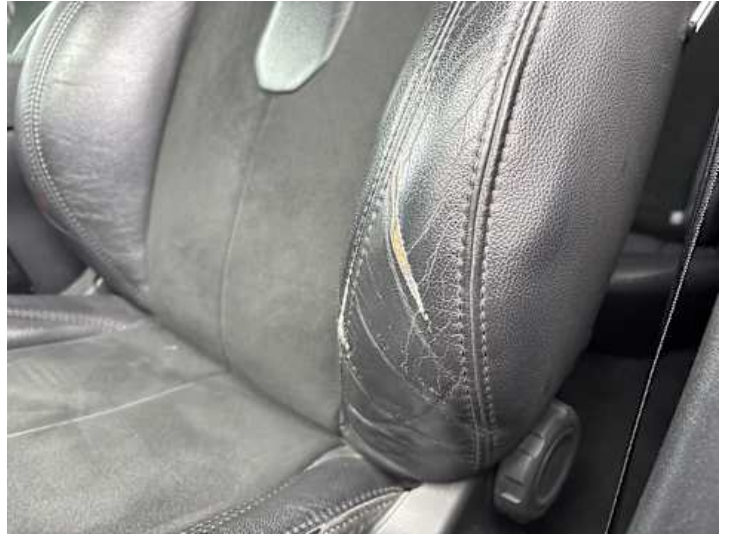
Innenraum (Riss/Bruch)

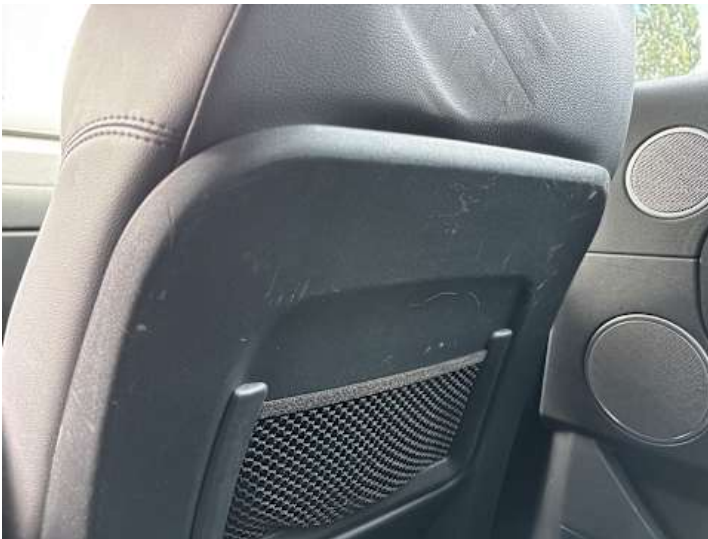
Innenraum (Kratzer)
