## Kia Ceed Edition 7

EZ 10/2018 | Kombi | Benzin | Schaltgetriebe | 104.794km

Fahrzeug aufgenommen am: 16.07.2026

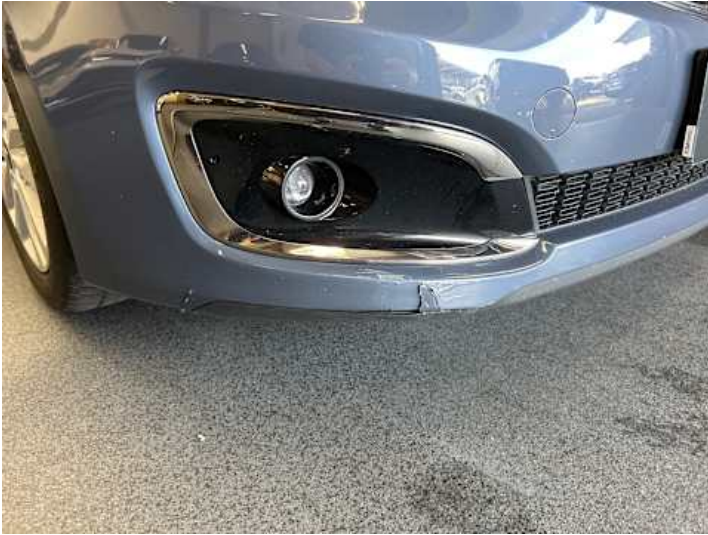
Stoßstange vorne (Riss/Bruch)

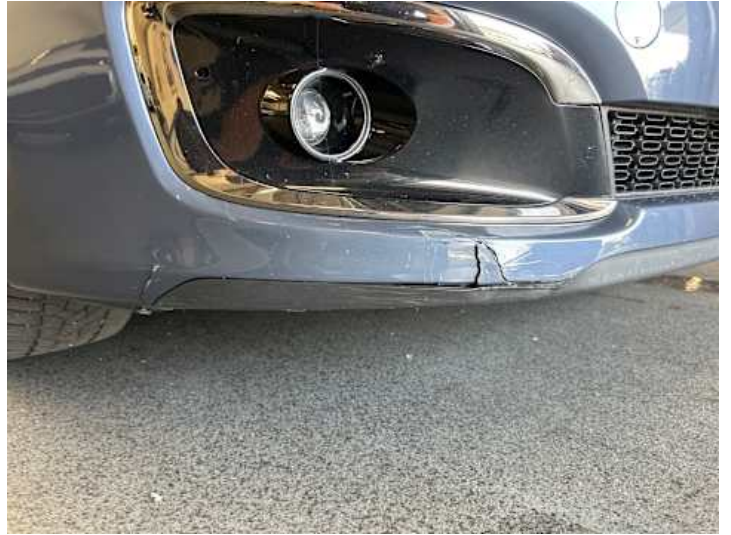
Stoßstange vorne (Riss/Bruch)

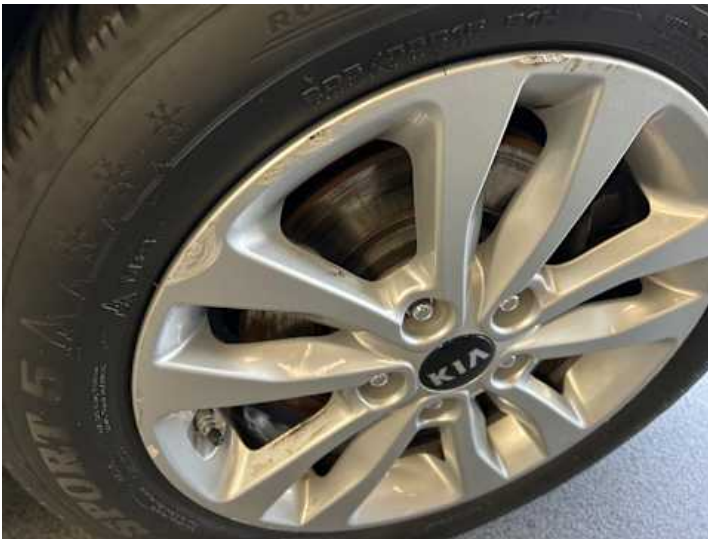
Rad (Kratzer)

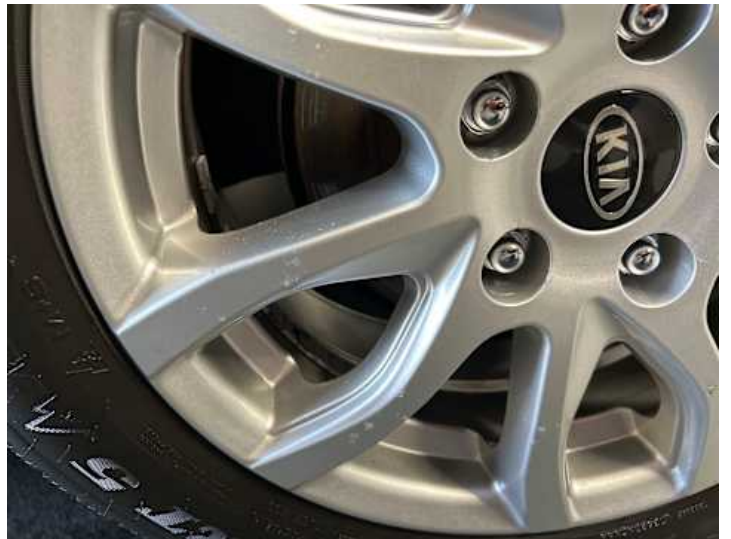
Rad (Kratzer)

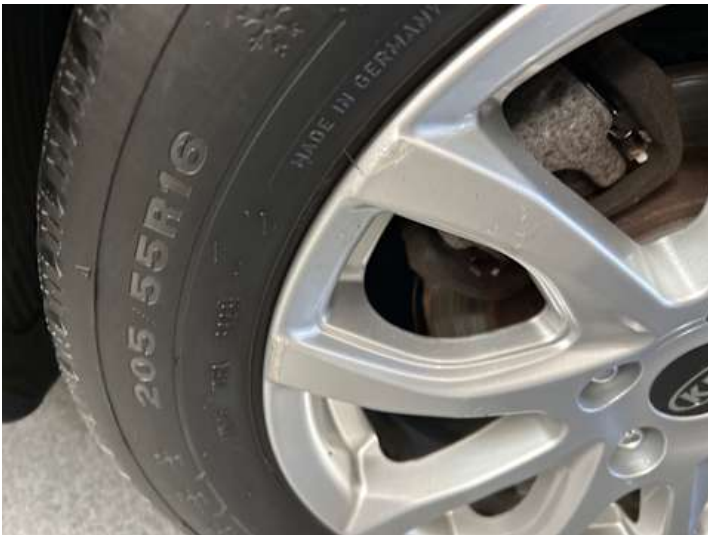
Rad (Kratzer)

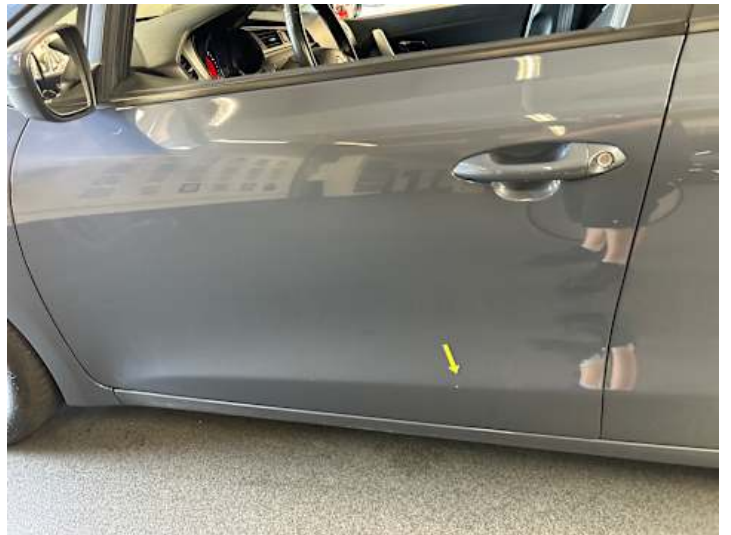
Fahrtür (Kratzer)

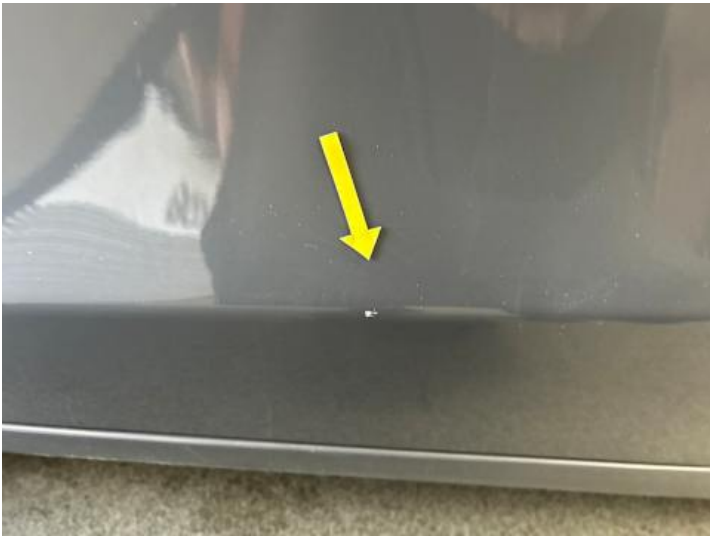
Fahrtür (Kratzer)

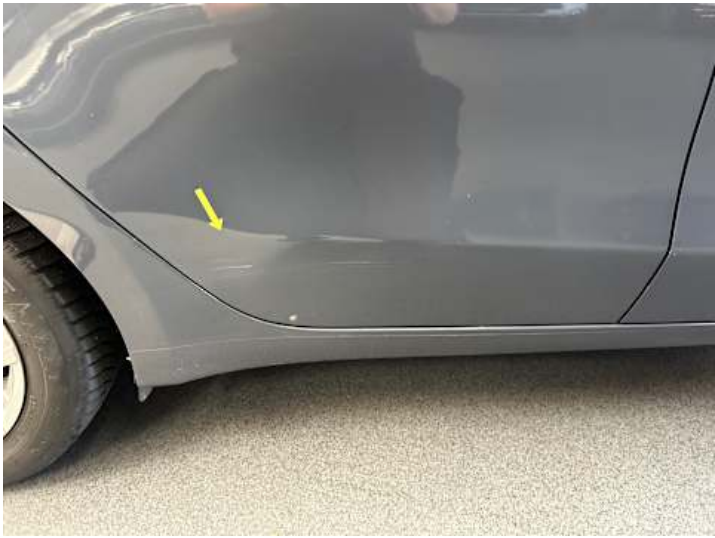
| Fahrzeugteil | Lackschichtdicke (in µm) | Fahrzeugteil | Lackschichtdicke (in µm) |
|---|---|---|---|
| Türe hinten links | 90 | Türe hinten rechts | 1350 |

Türe hinten rechts (Kratzer)

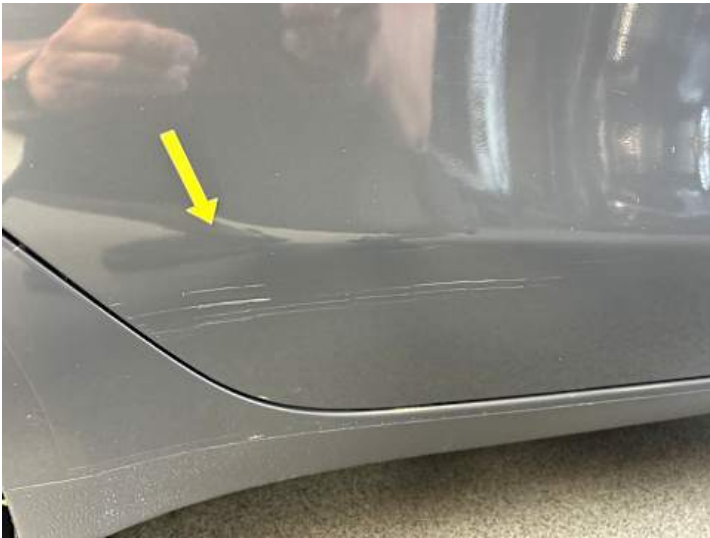
Türe hinten rechts (Kratzer)

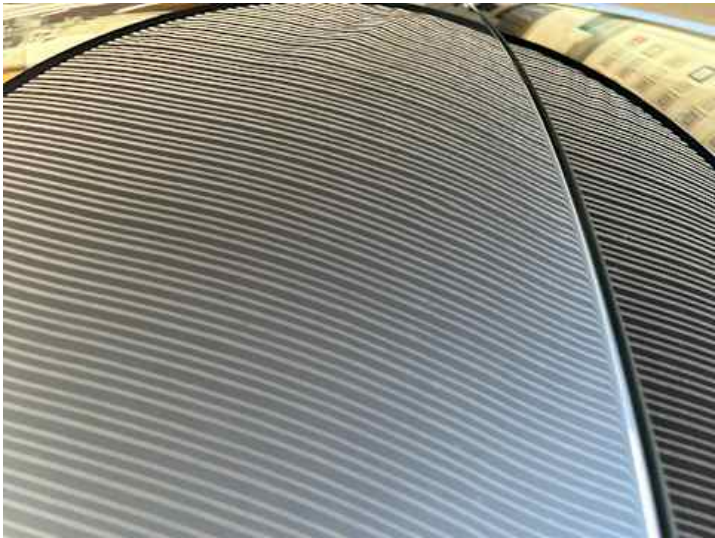
Dach (Delle)

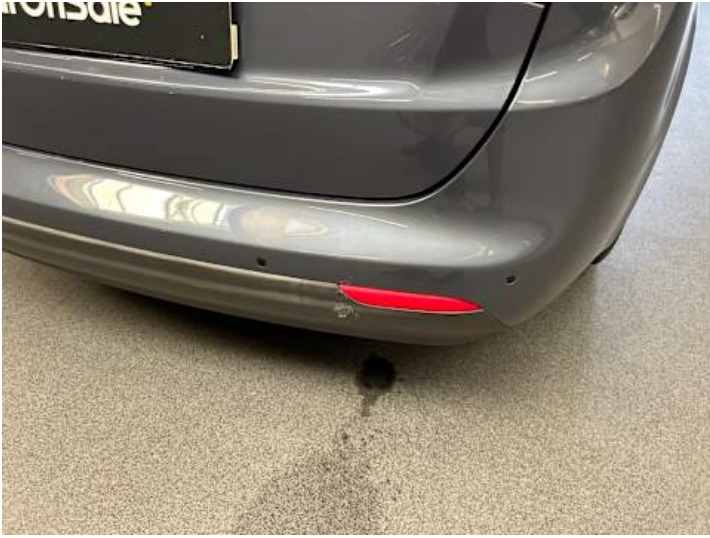
Stoßstange hinten (Kratzer)

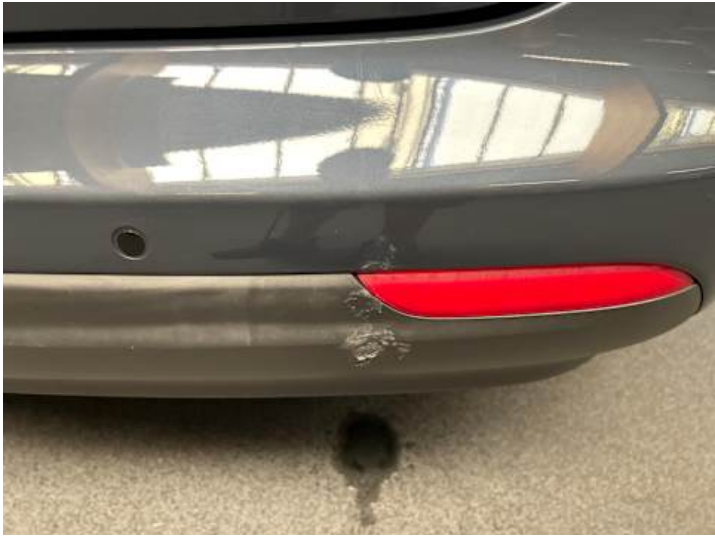
Stoßstange hinten (Kratzer)

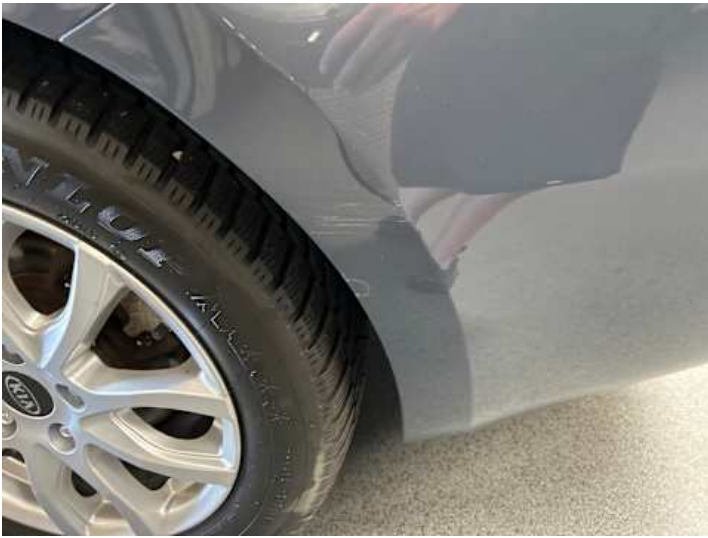
Stoßstange hinten (Kratzer)

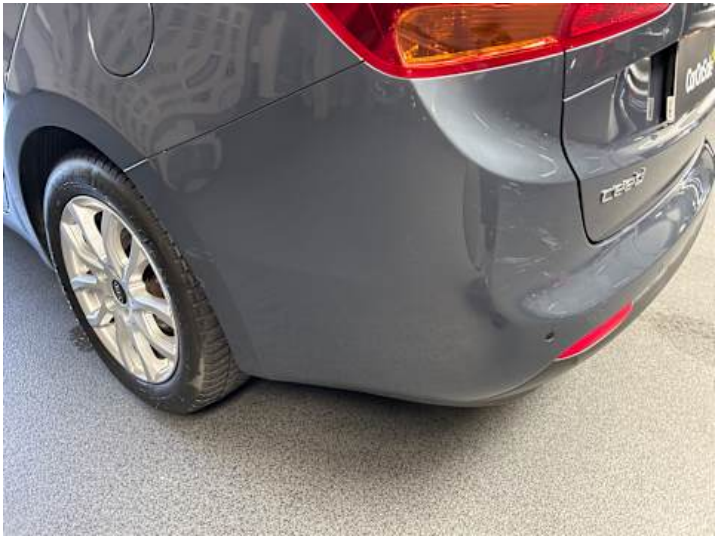
Stoßstange hinten (Kratzer)

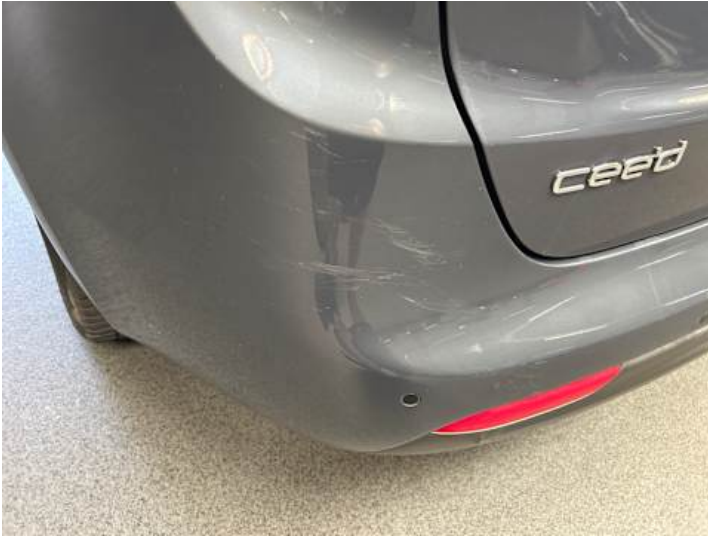
Stoßstange hinten (Kratzer)

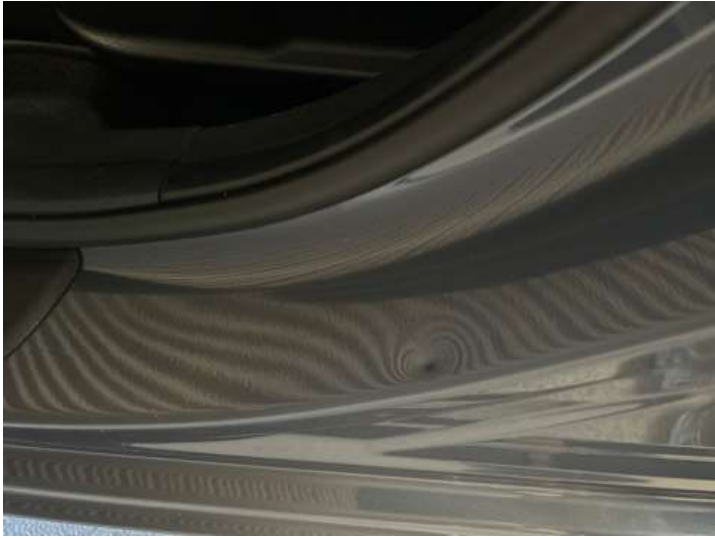
Schweller links (Delle)

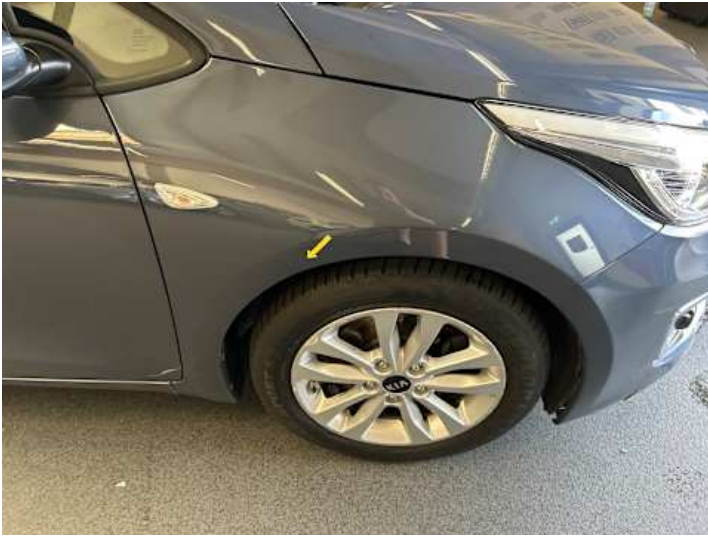
Kotflügel vorne rechts (Delle)

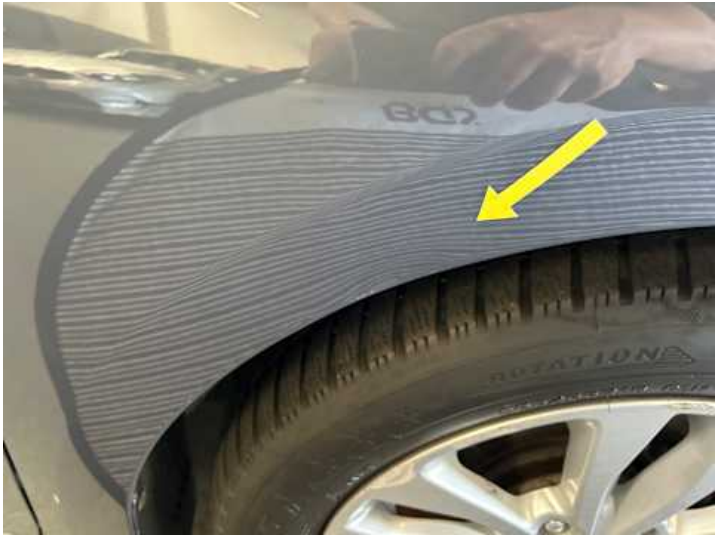
Kotflügel vorne rechts (Delle)

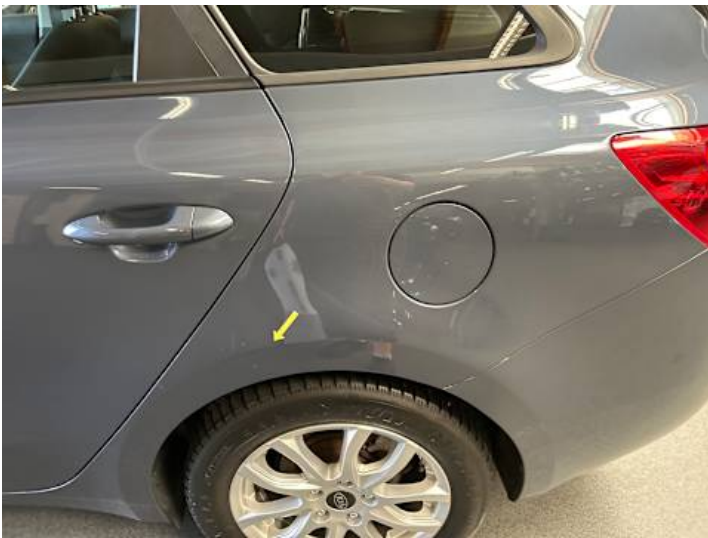
Seitenteil hinten links (Delle)

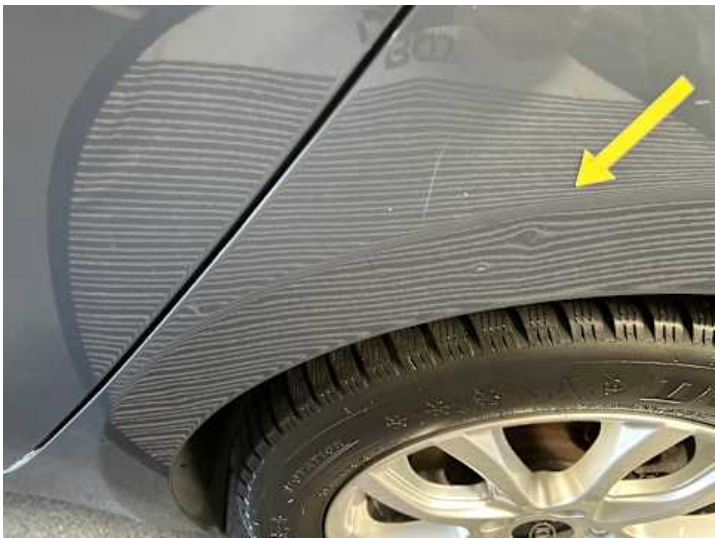
Seitenteil hinten links (Delle)

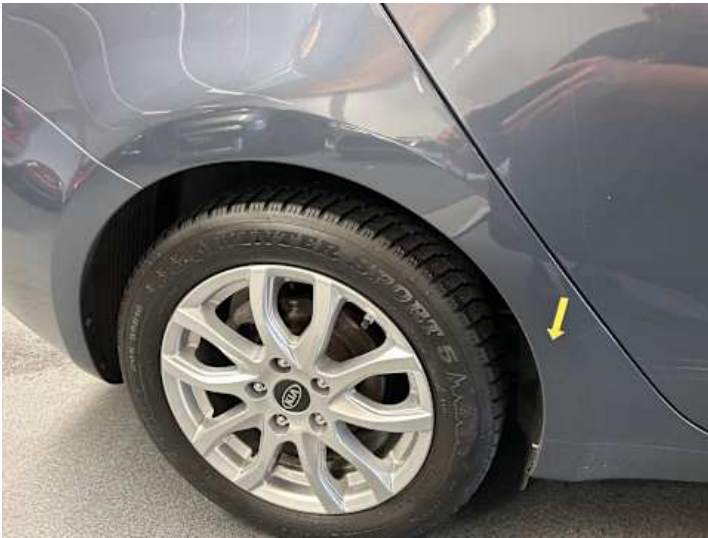
Seitenteil hinten rechts (Kratzer)

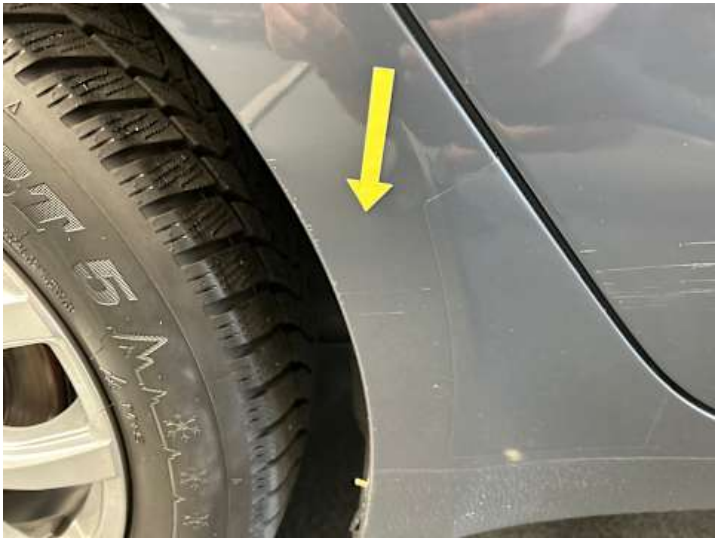
Seitenteil hinten rechts (Kratzer)

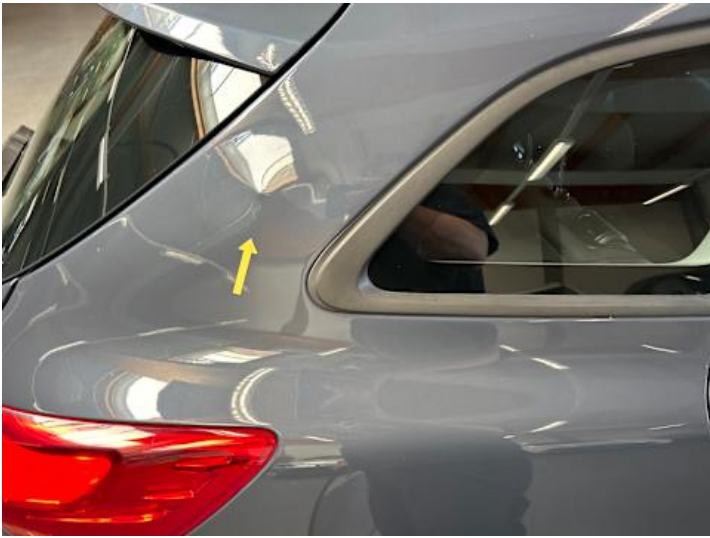
Seitenteil hinten rechts (Delle)

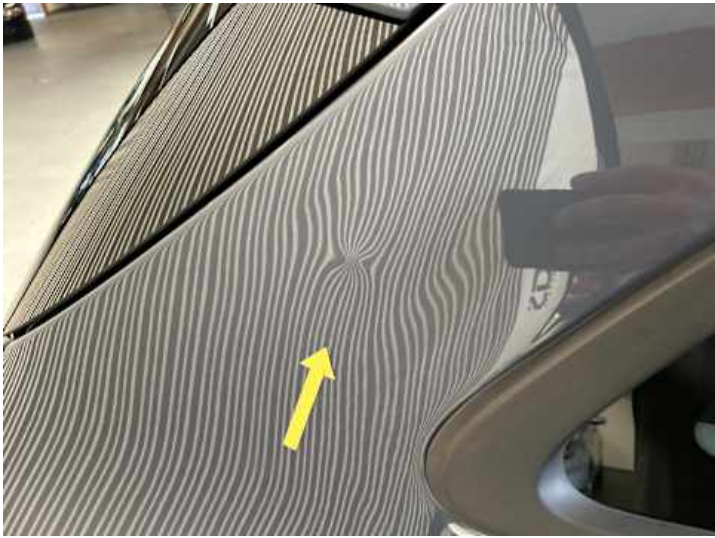
Seitenteil hinten rechts (Delle)

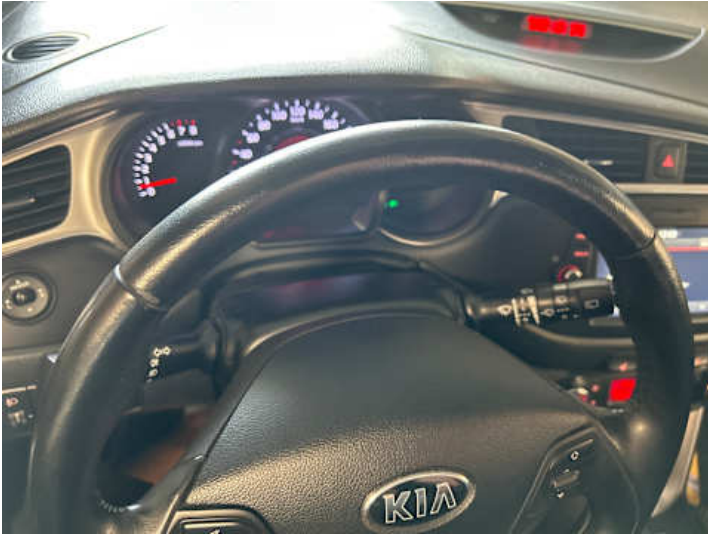
Innenraum (Verschleiß)

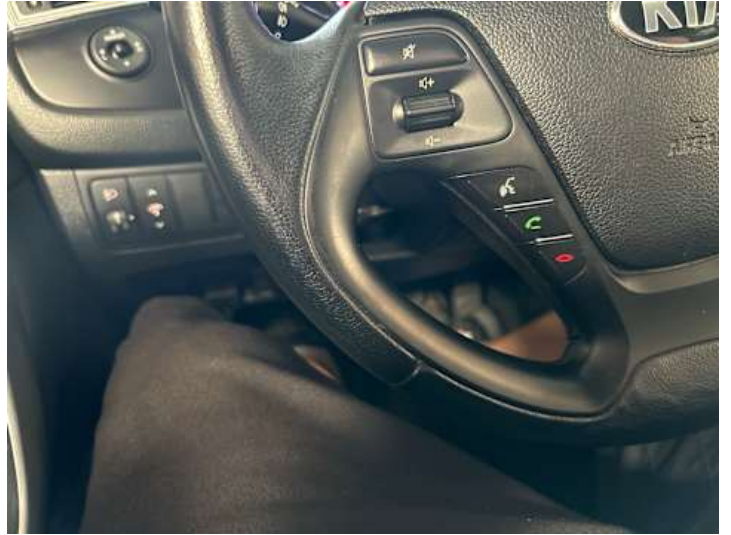
Innenraum (Verschleiß)
