## Toyota Auris Hybrid Edition-S

EZ 12/2016 | Limousine | Benzin-Hybrid | Automatikgetriebe |  
77.118km

Fahrzeug aufgenommen am: 30.07.2026

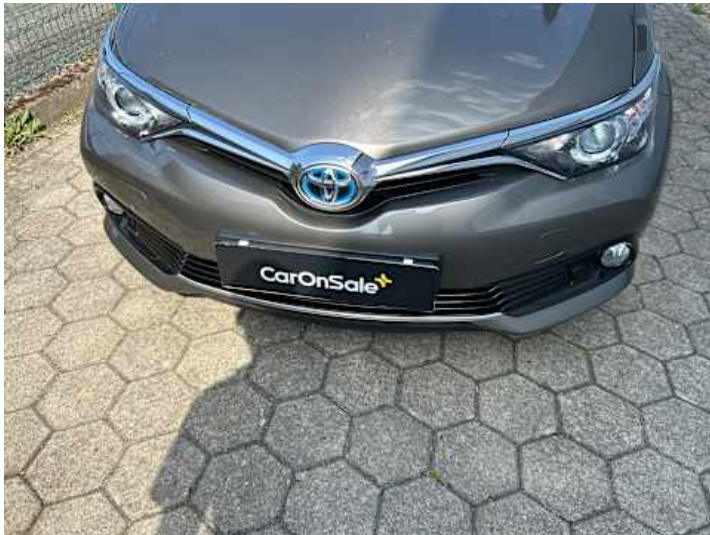
Stoßstange vorne (Kratzer)

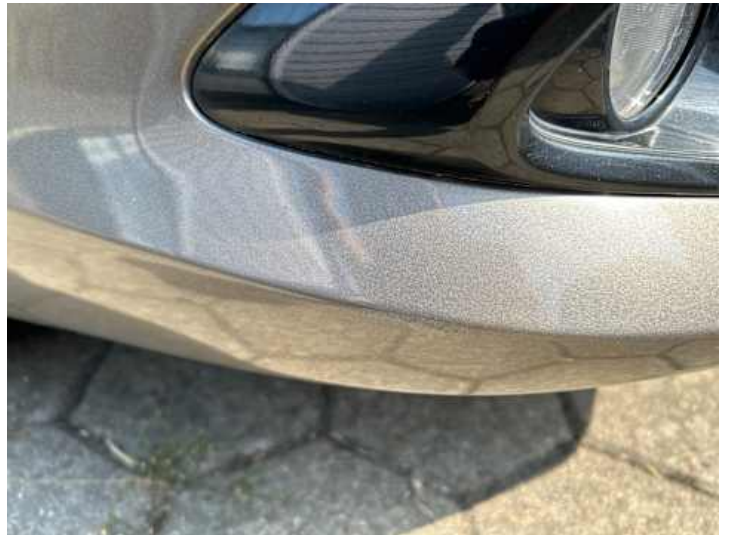
Stoßstange vorne (Kratzer)

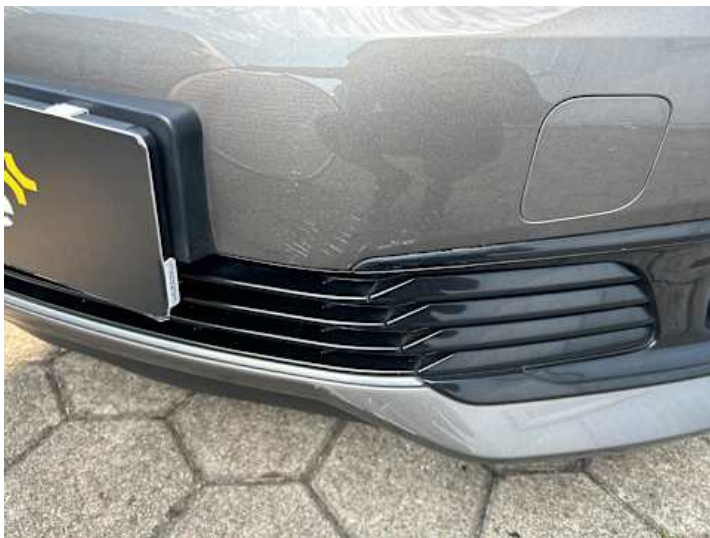
Stoßstange vorne (Kratzer)

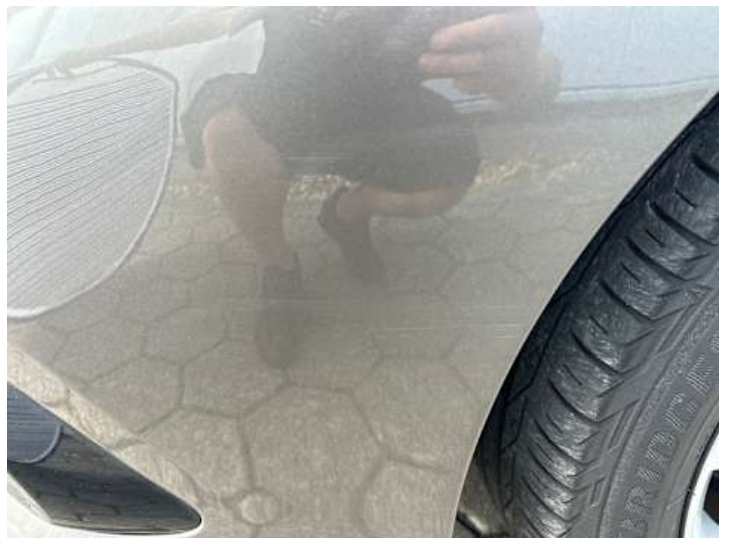
Stoßstange vorne (Kratzer)

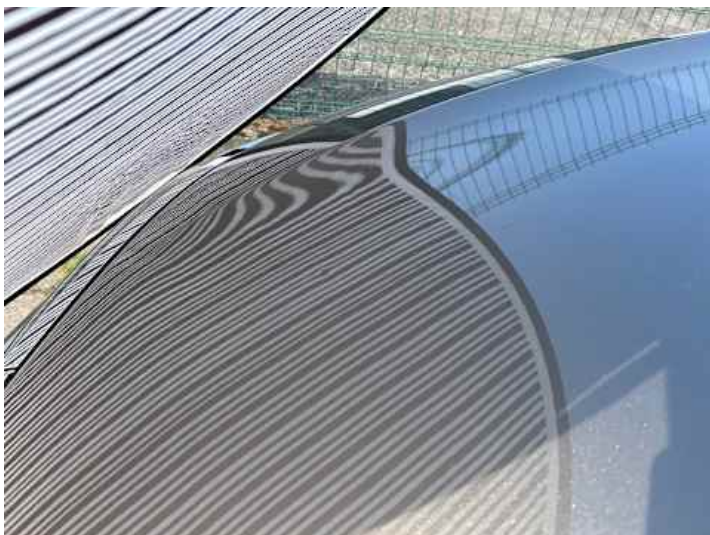
Motorhaube (Riss/Bruch, Delle)

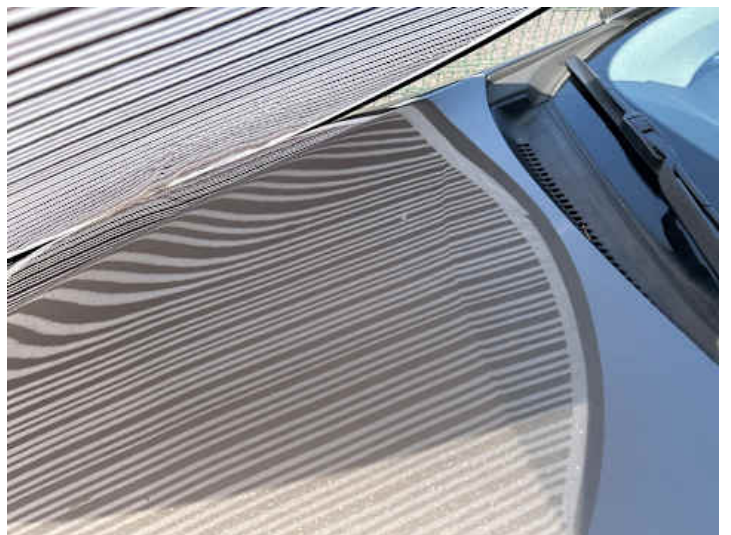
Motorhaube (Riss/Bruch, Delle)

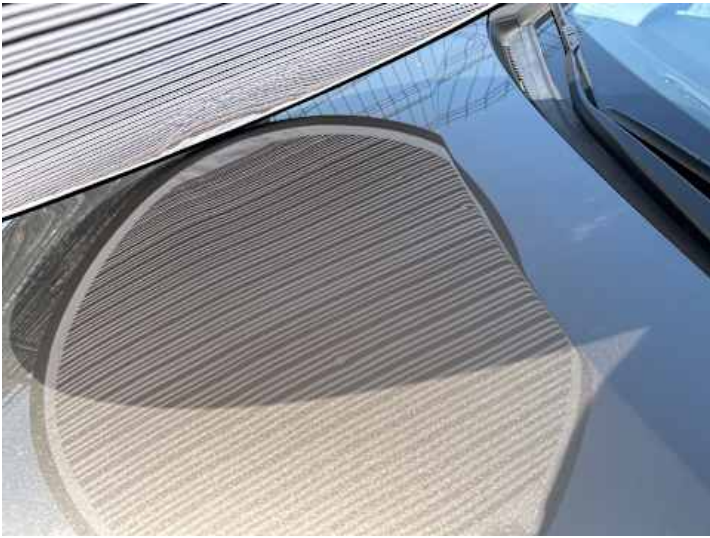
Motorhaube (Riss/Bruch, Delle)

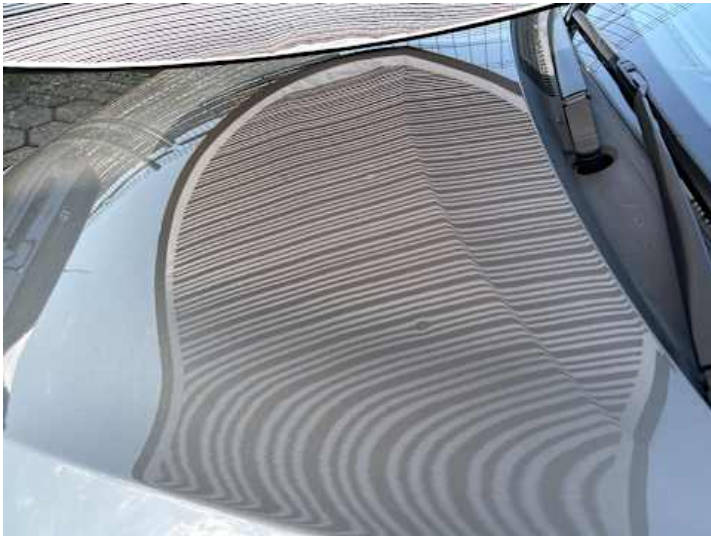
Motorhaube (Riss/Bruch, Delle)

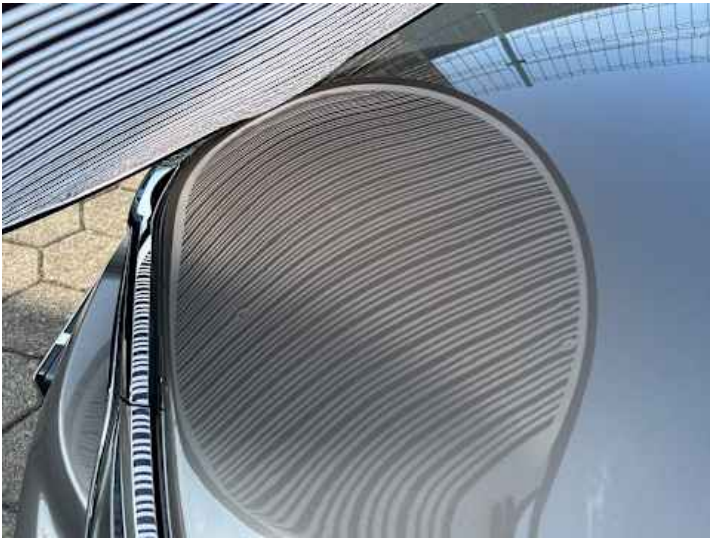
Motorhaube (Riss/Bruch, Delle)

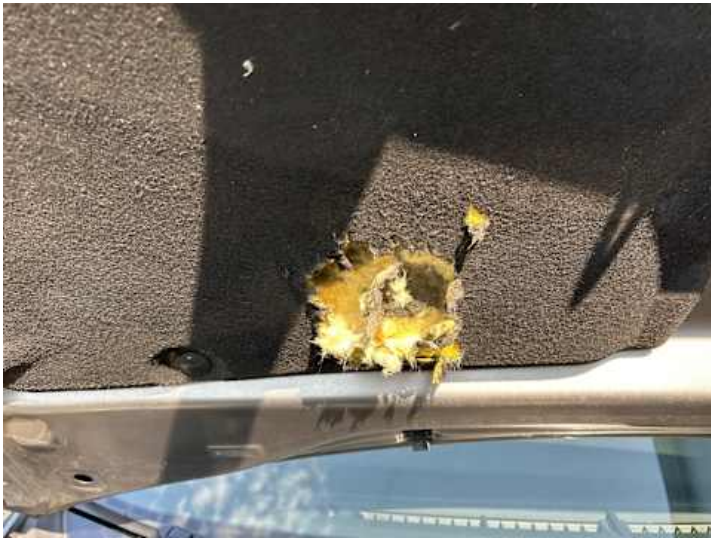
Motorhaube (Riss/Bruch, Delle)

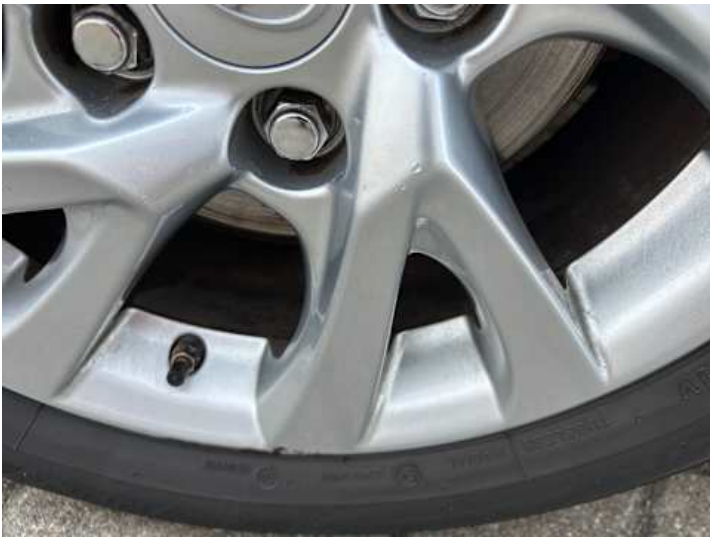
Rad (Kratzer)

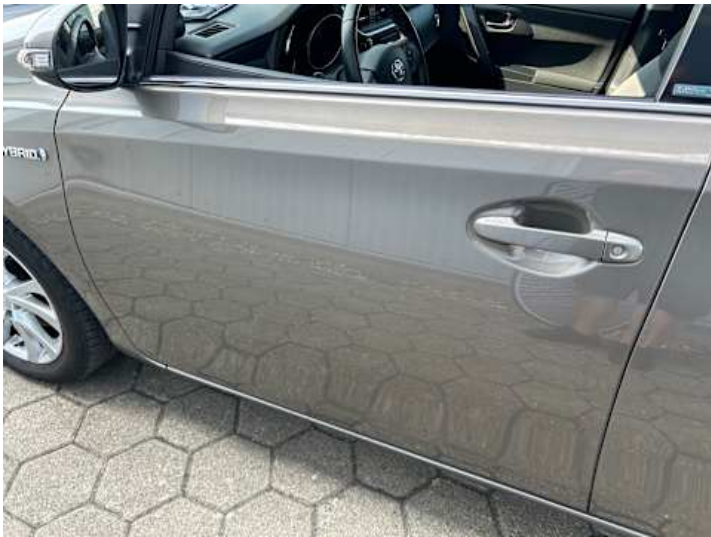
| Fahrzeugteil | Lackschichtdicke (in µm) | Fahrzeugteil | Lackschichtdicke (in µm) |
|---|---|---|---|
| Fahrertür | 130 | Beifahrertür | 110 |

Fahrertür (Delle)

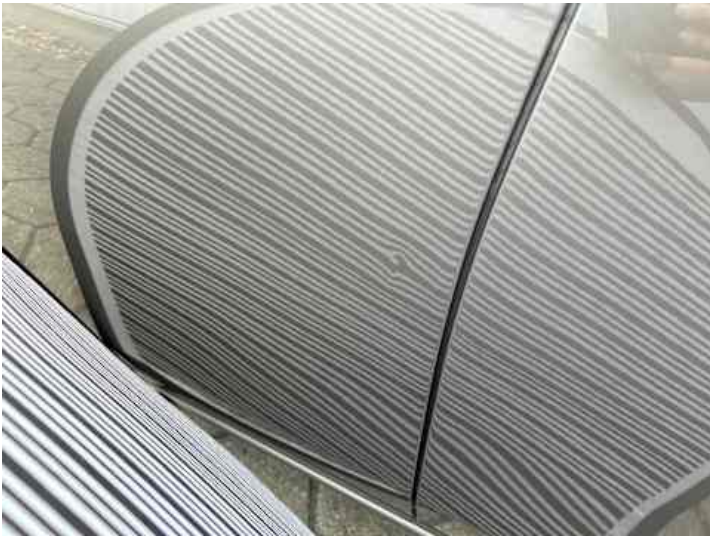
Fahrtür (Delle)

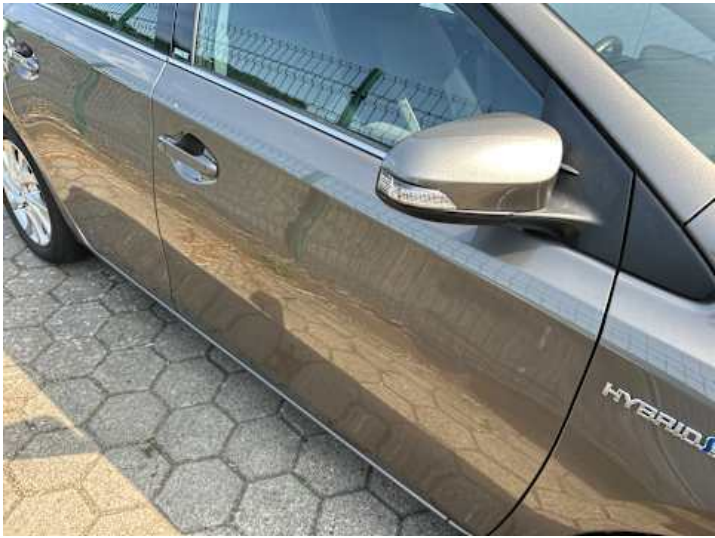
Beifahrtür (Kratzer)

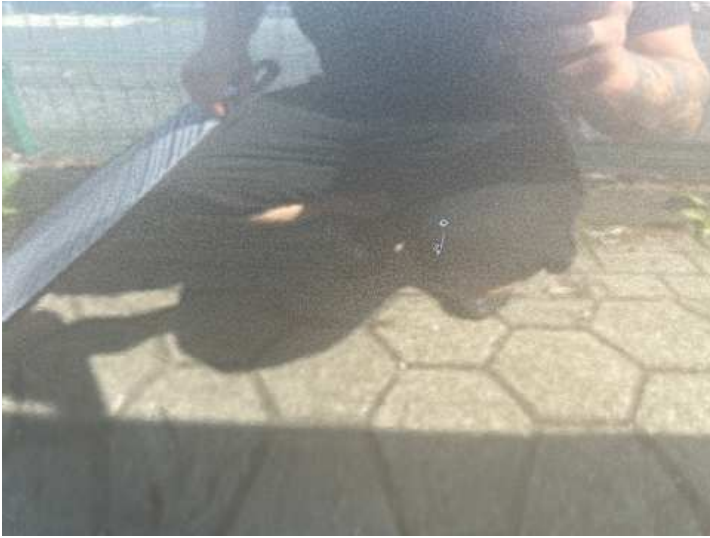
Beifahrtür (Kratzer)

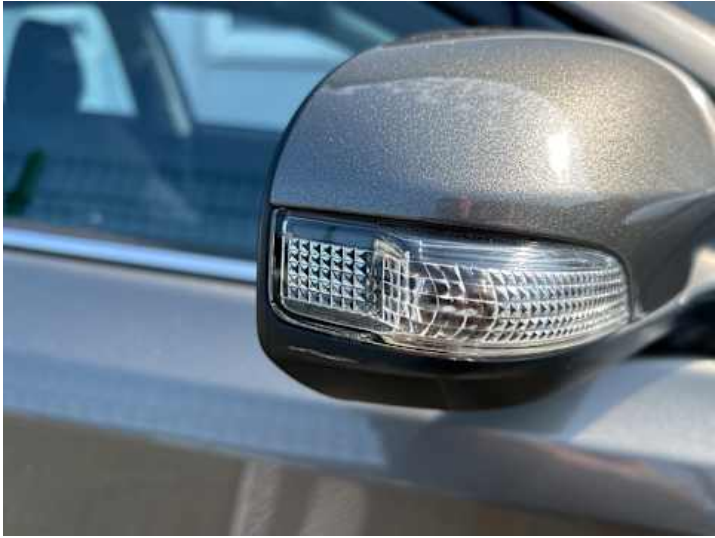
Beifahrtür (Kratzer)

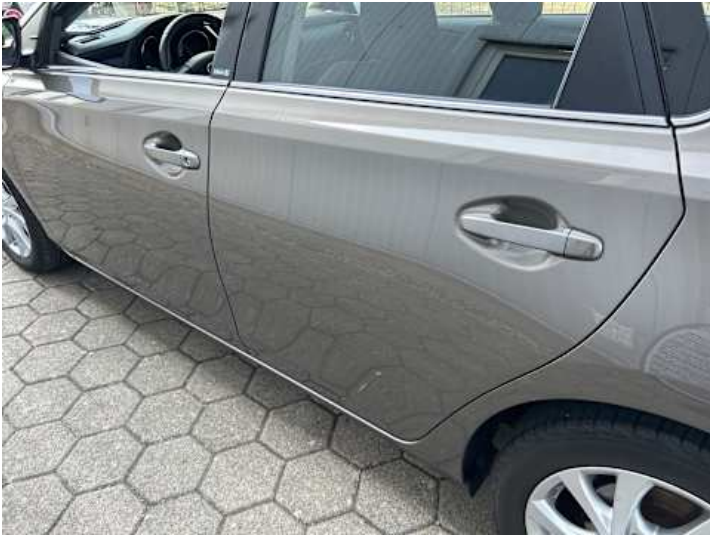
Türe hinten links (Kratzer, Delle)

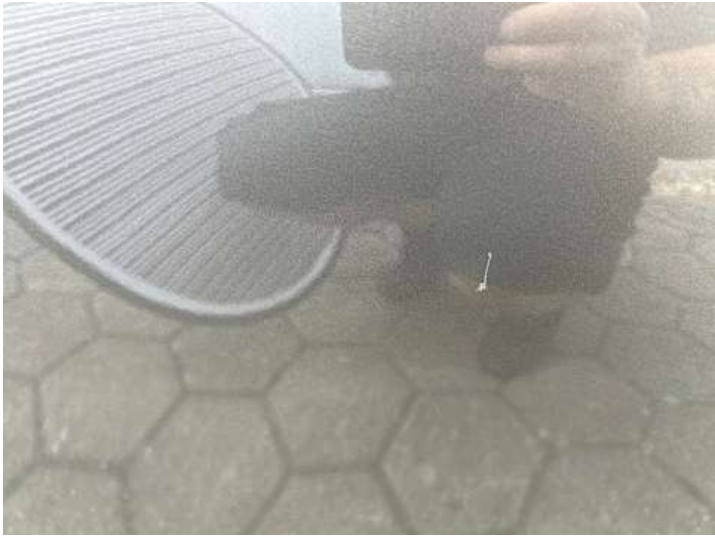
Türe hinten links (Kratzer, Delle)

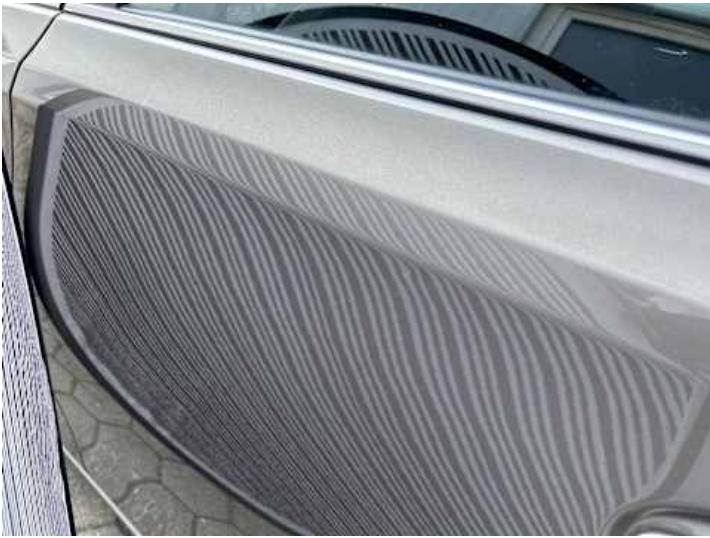
Türe hinten links (Kratzer, Delle)

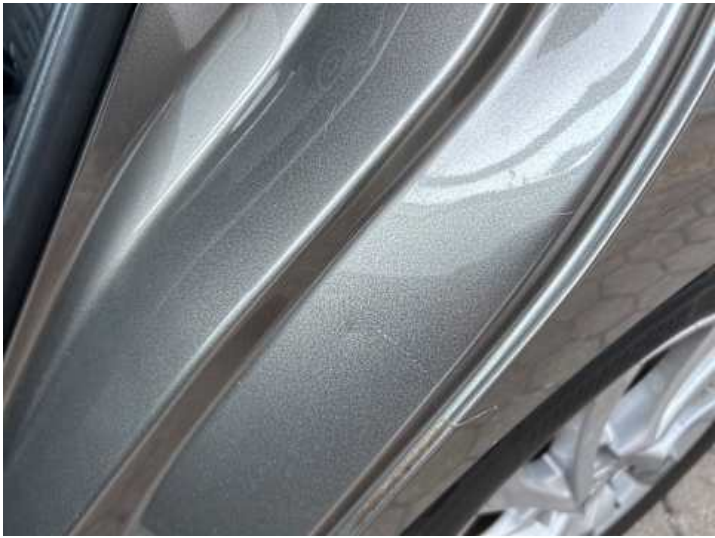
Türe hinten links (Kratzer, Delle)

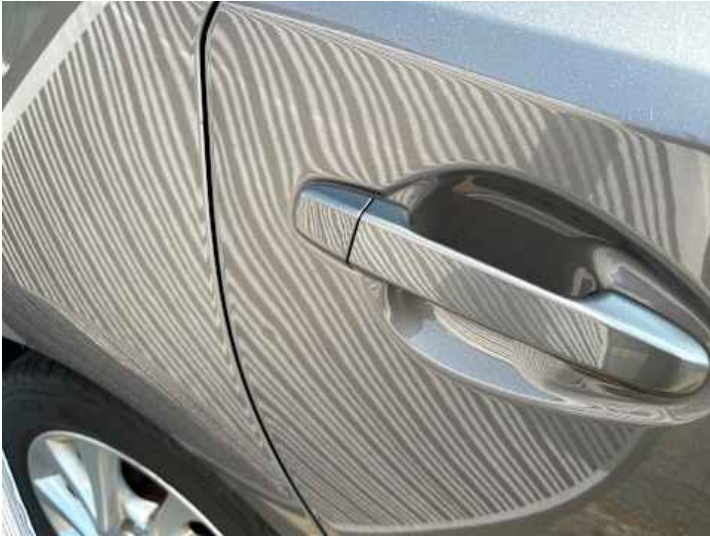
| Fahrzeugteil | Lackschichtdicke (in µm) | Fahrzeugteil | Lackschichtdicke (in µm) |
|---|---|---|---|
| Türe hinten links | 120 | Türe hinten rechts | 1660 |

Türe hinten rechts (Delle)

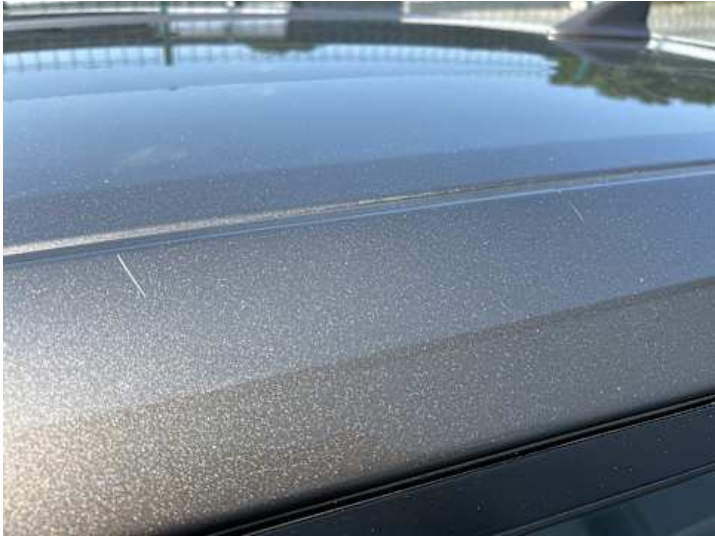
Dach (Delle, Kratzer)

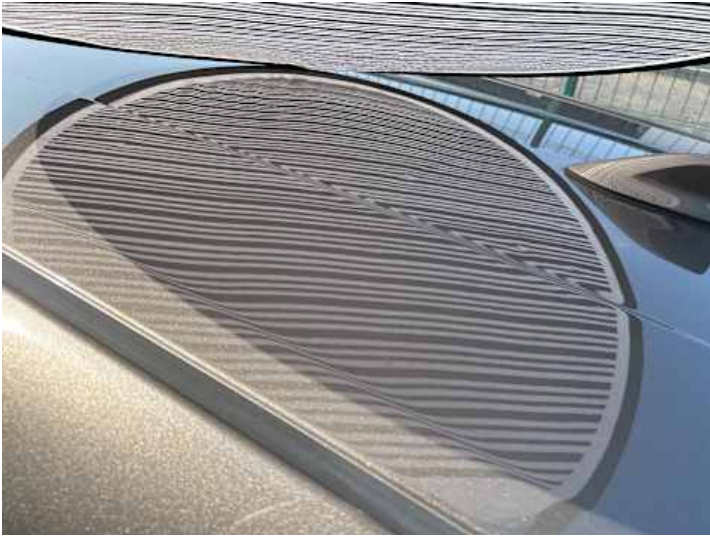
Dach (Delle, Kratzer)

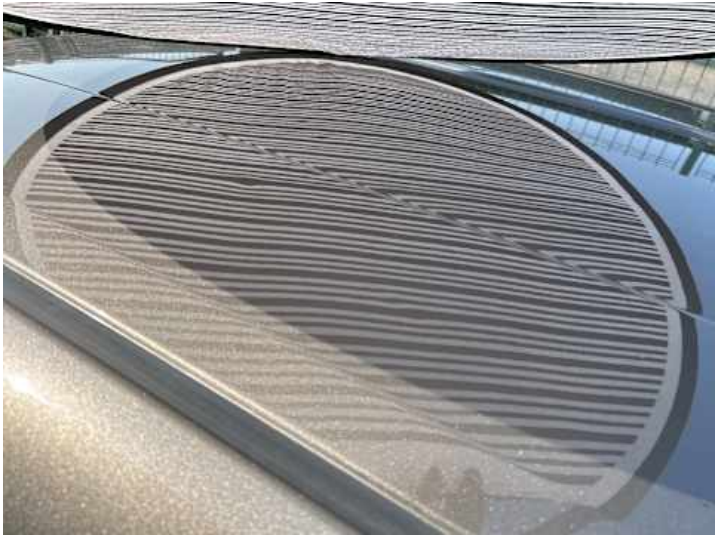
Dach (Delle, Kratzer)

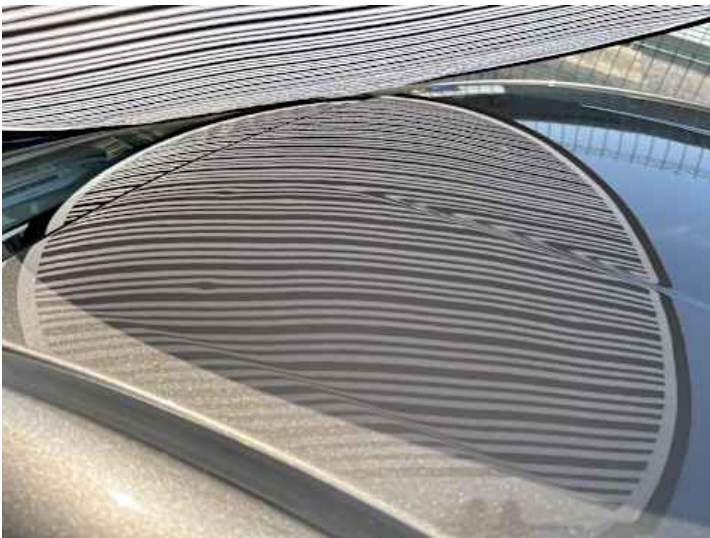
Dach (Delle, Kratzer)

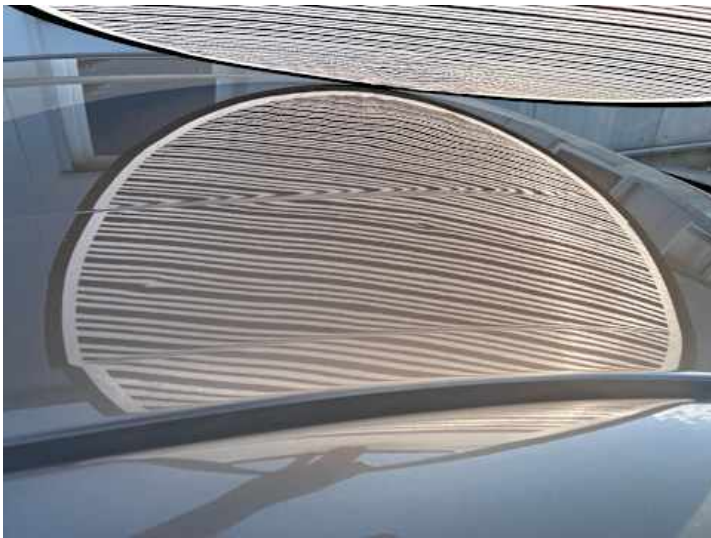
Dach (Delle, Kratzer)

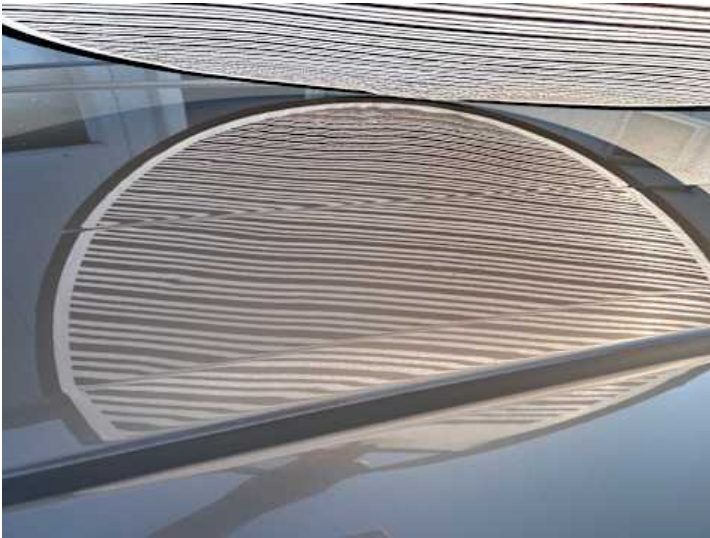
Dach (Delle, Kratzer)

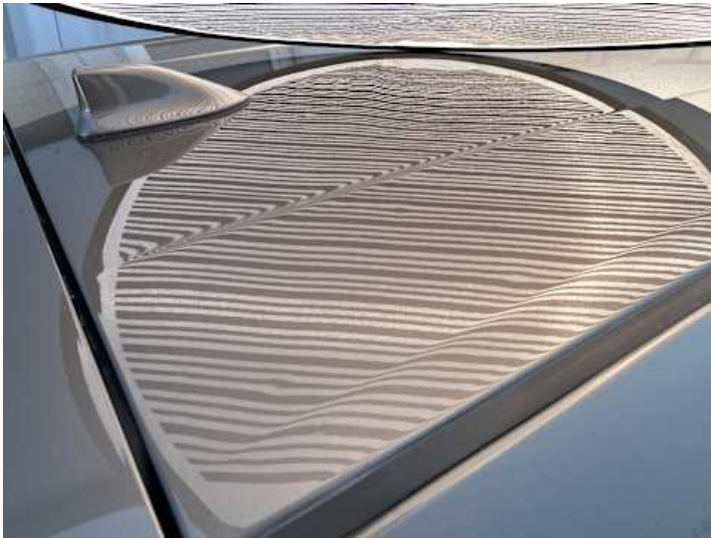
Dach (Delle, Kratzer)

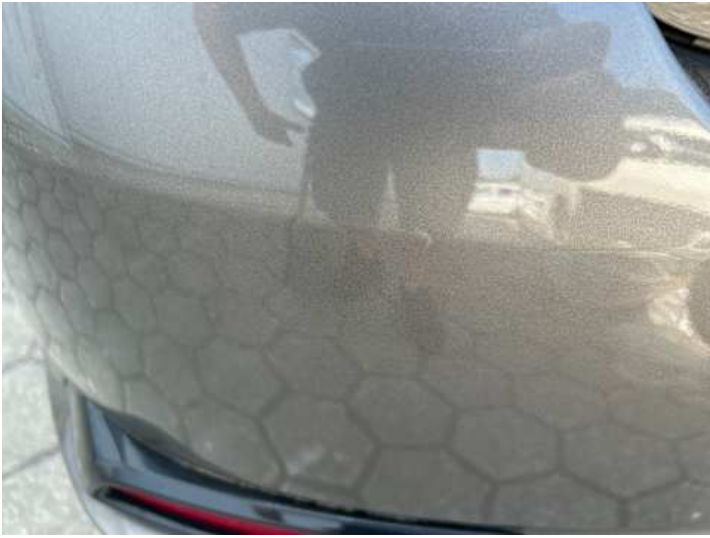
Stoßstange hinten (Kratzer, Spaltmaße ungenau)

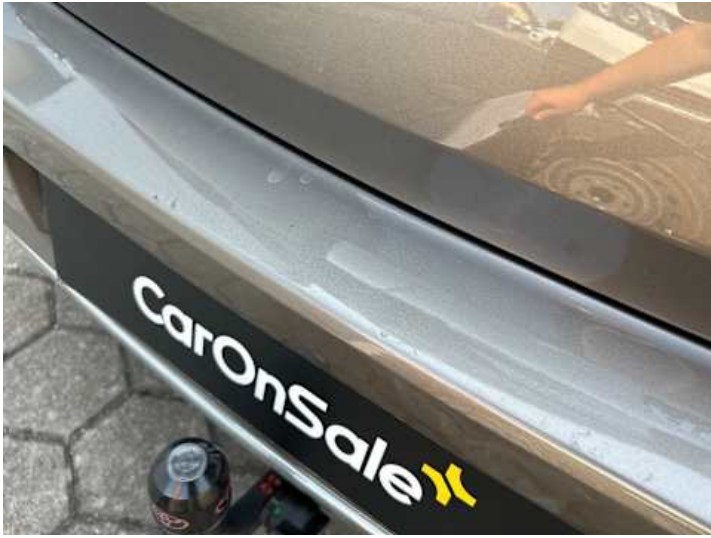
Stoßstange hinten (Kratzer, Spaltmaße ungenau)

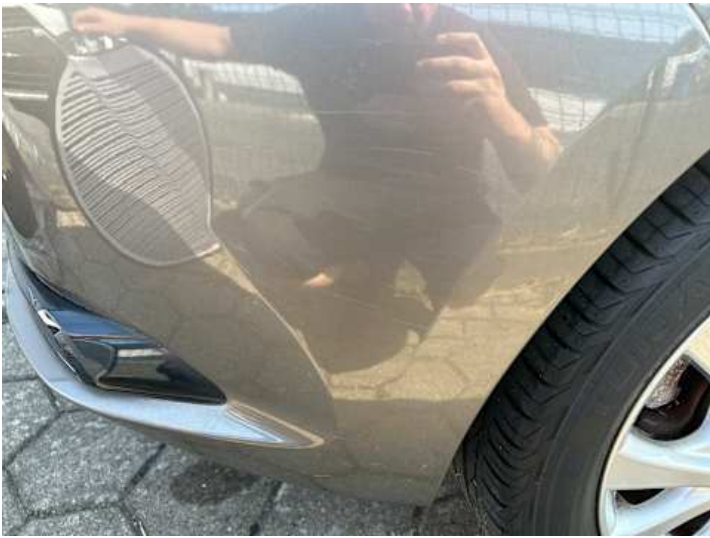
Stoßstange hinten (Kratzer, Spaltmaße ungenau)

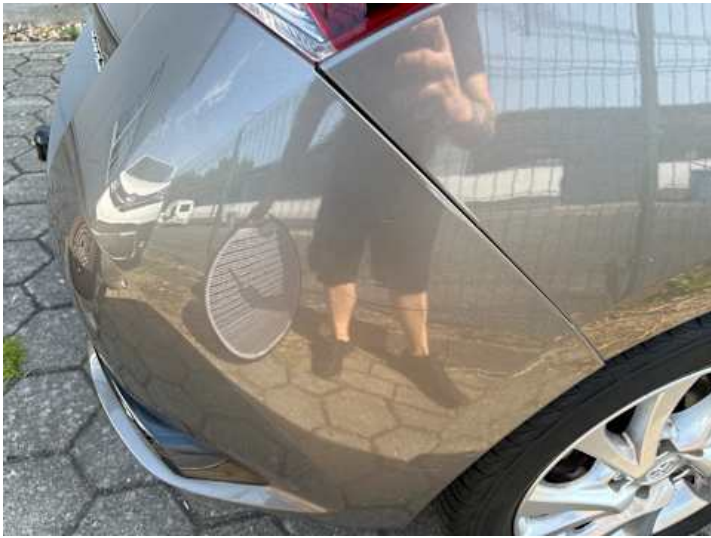
Stoßstange hinten (Kratzer, Spaltmaße ungenau)

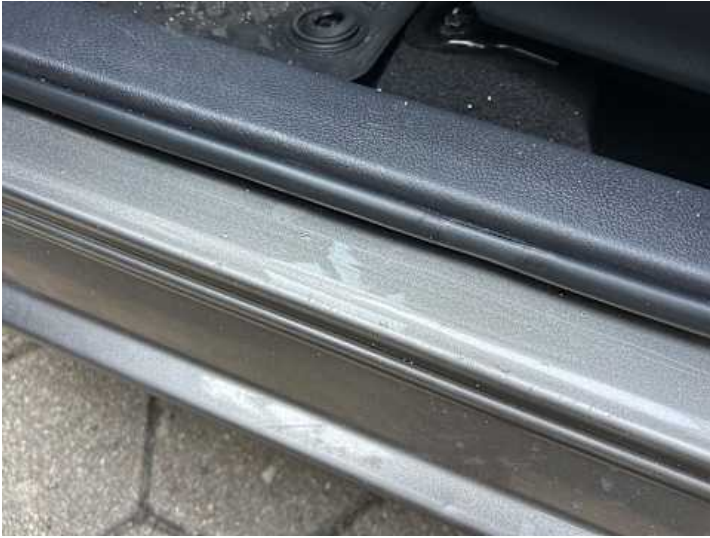
Schweller links (Kratzer, Rost)

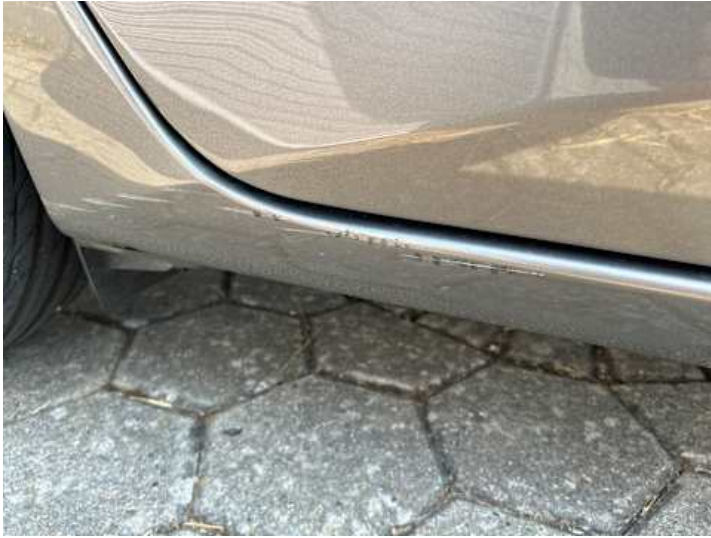
Schweller rechts (Delle, Lackschaden)

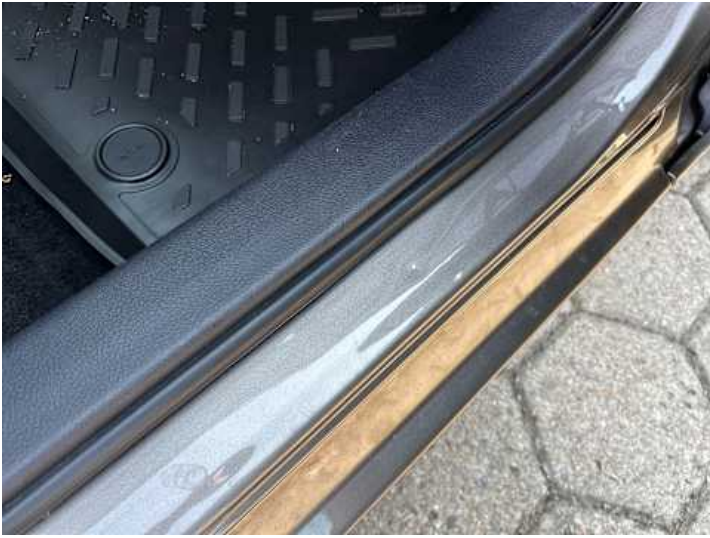
Schweller rechts (Delle, Lackschaden)

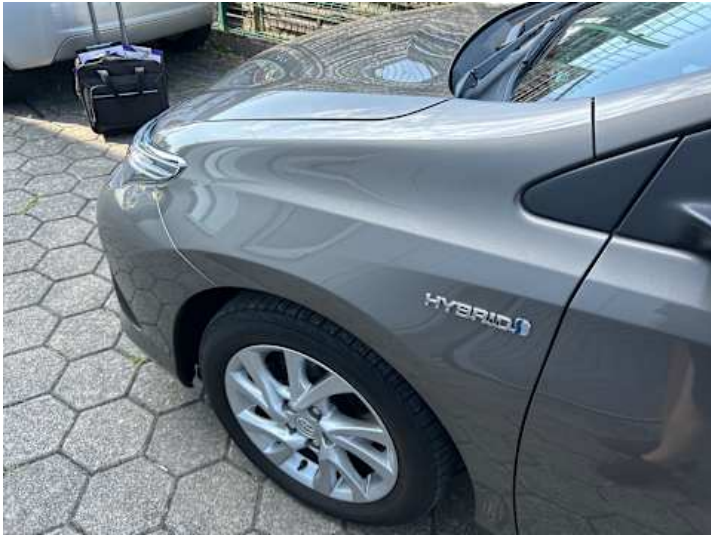
Kotflügel vorne links (Lackschaden, Verformung)

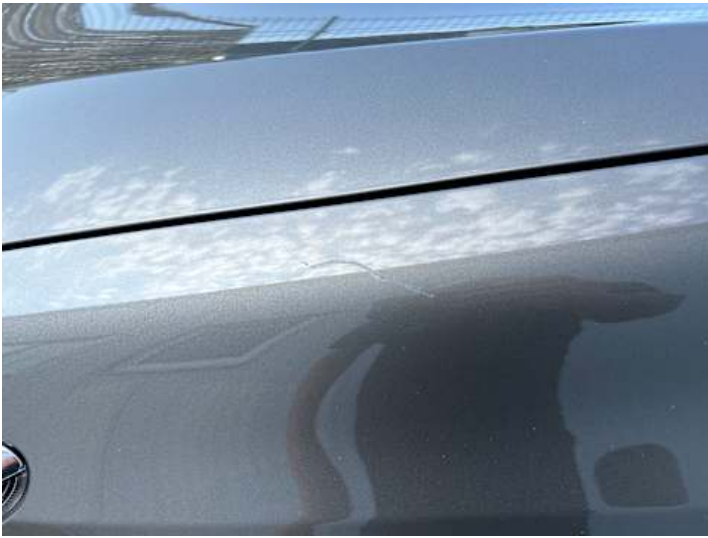
Kotflügel vorne links (Lackschaden, Verformung)

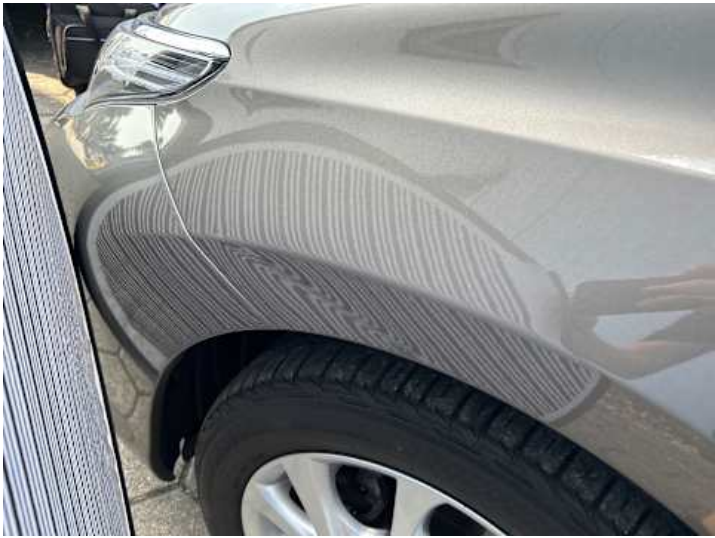
Kotflügel vorne links (Lackschaden, Verformung)

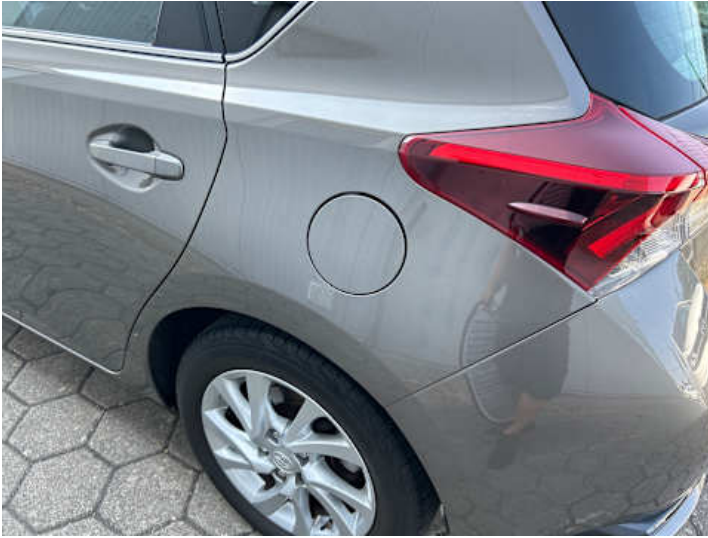
Seitenteil hinten links (Delle)

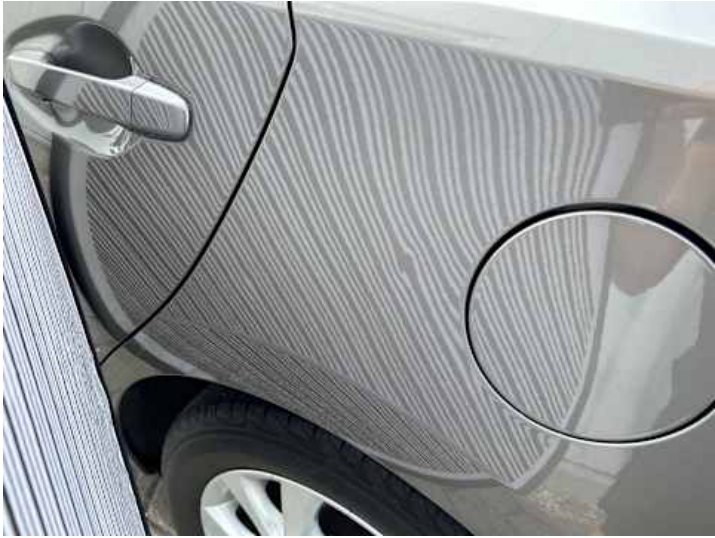
Seitenteil hinten links (Delle)

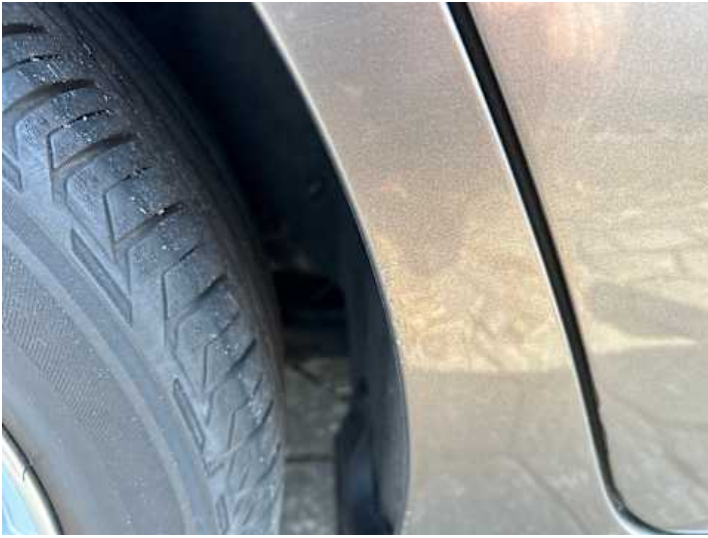
Seitenteil hinten rechts (Delle, Lackschaden)

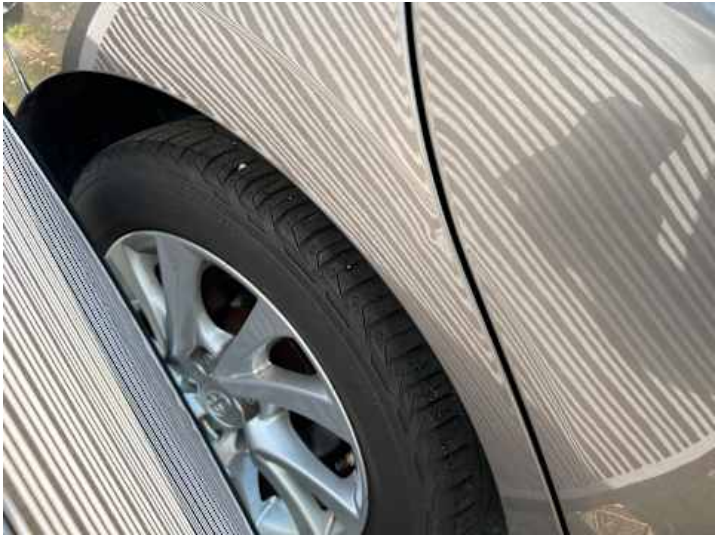
Seitenteil hinten rechts (Delle, Lackschaden)

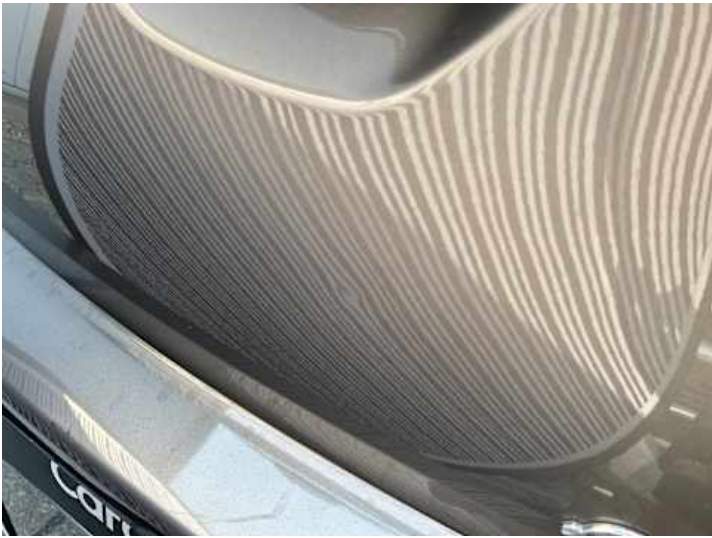
Heckklappe (Delle)

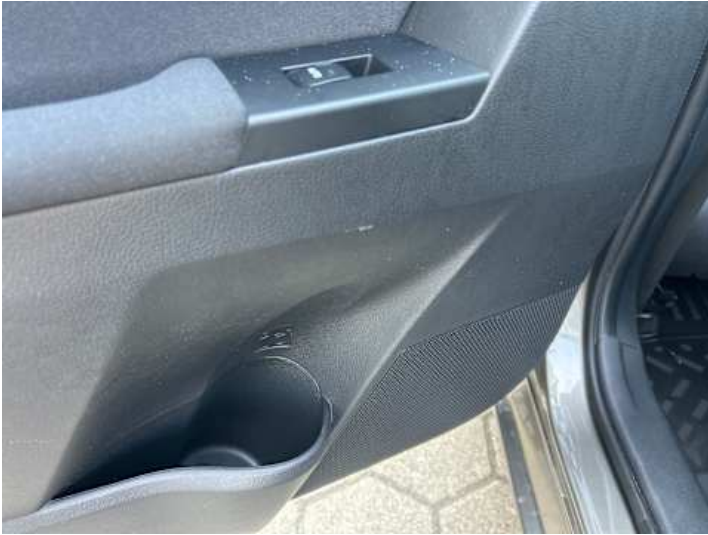
Innenraum (Kratzer, Verschleiß)

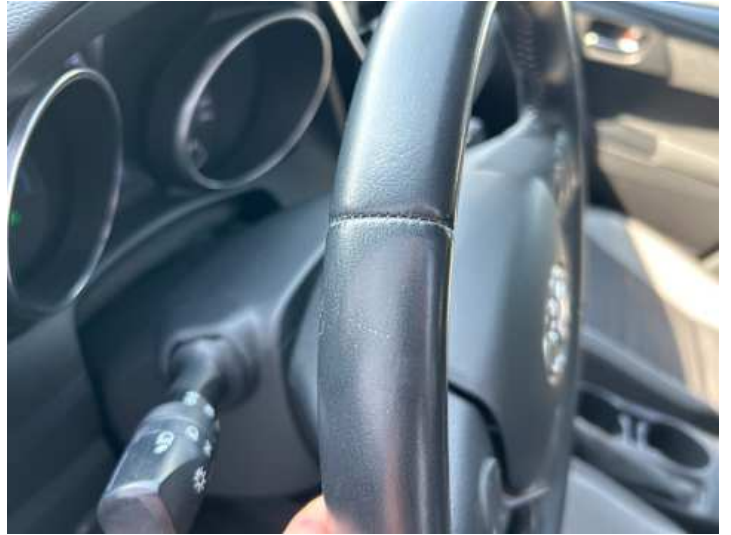
Innenraum (Kratzer, Verschleiß)
